## 2 Ausbau von Kernkompetenzen

### Abschluss diverser Restaurierungen

### Schwerpunkt Fenstermasswerke

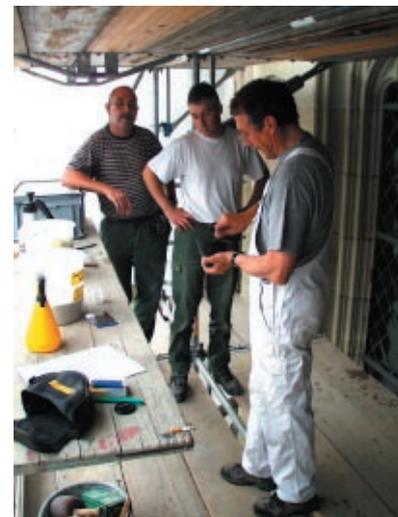
Urs Zumbrunn und das Team der Münsterbauhütte am Fenster 90 Nord.

Aufmörtelung eines fehlenden Rundstabs mit kolloidalem  $\text{SiO}_2$ .
