## Antigraffiti

## Wasserführung

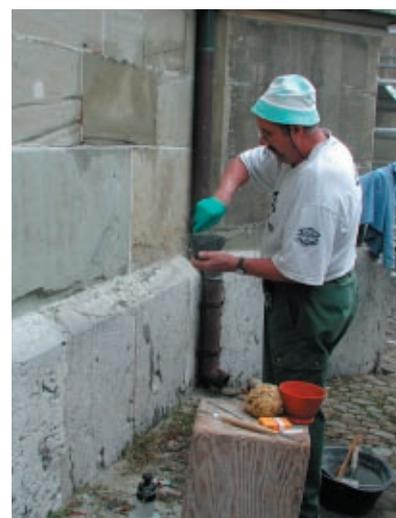
Während der Arbeiten im Sommer wurde der ganze Sockelbereich der Südseite erneut mit einem grossflächigen «Writing» besprayt. Insgesamt haben die Graffiti der vergangenen Jahre zu einem irreversiblen Substanzverlust geführt.

unten: Eines von acht Graffiti, angebracht noch während der Restaurierungsarbeiten im Spätsommer 2004.

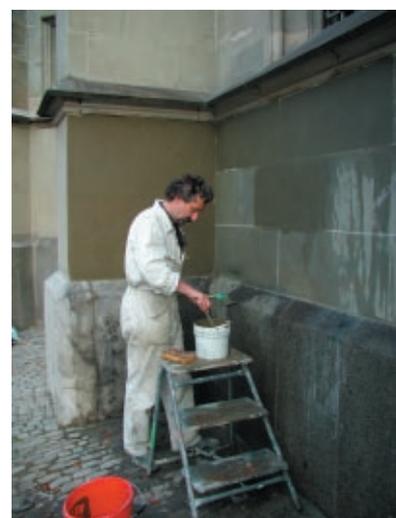
- 1 Entfernen des Graffiti samt altem Schutzanstrich.
- 2 Aufmörteln von Fehlstellen und Schliessen von Fugen.
- 3 Neuer Schutzanstrich durch die Firma W. Arn

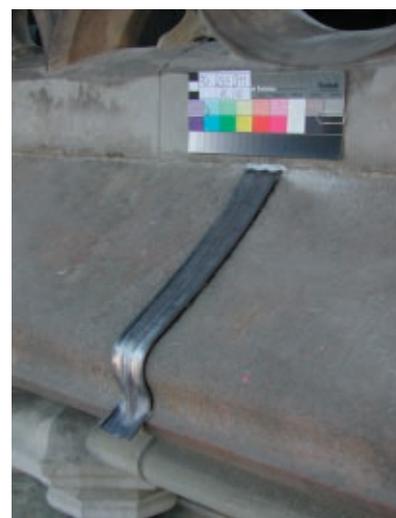
Im Feld 80 Süd führte ein Leck in der Galerieabdeckung zu einem neuen Wasserlauf an der Fassade, kurz nachdem der Fassadenabschnitt restauriert worden war. Dank sofortiger Reaktion konnten Schäden vermieden werden. Das Ereignis beweist, wie wichtig periodische Baukontrollen sind.

- 1 Leck in der Wasserführung über dem frisch restaurierten Fenster 80 Süd.
- 2 Bemusterung für eine diskrete Adeckung der immer wieder offenen Bewegungsfugen an der Brüstung über dem Fenster 70 Nord.
- 3 Einer von zahlreichen Ausspeiern unter der Brüstung am Oberen Viereck.

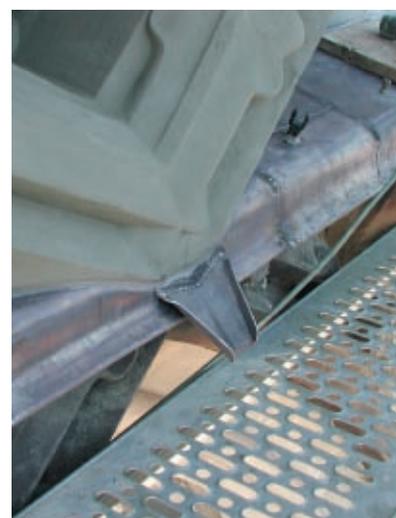
unten: Wo sinnvoll und mit vernünftigem Aufwand machbar, wurden durch den beauftragten Spengler Blechabdeckungen angebracht. Dabei wird darauf geachtet, dass die Wassereinwirkung nicht einfach auf darunterliegende Bauteile verlagert wird. Das Beispiel zeigt die Brüstungen am oberen Viereckkranz (links vorher, rechts nachher).
