Berner Münster-Stiftung

Tätigkeitsbericht 2005

Hermann Häberli, Münsterarchitekt
Münsterbauleitung Bern

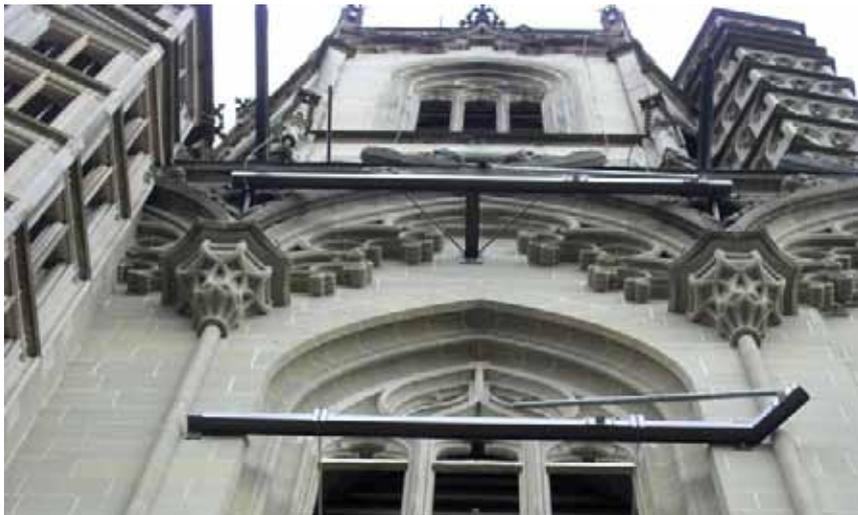
- 1 Die Liftverankerungen am Turm ermöglichten eine gerüstunabhängige Liftmontage
- 2-3 Endlich: Der Lift ist da!
- 4 Zur Sicherung der Liftbasis schrieb der Bauingenieur eine zusätzliche Rückverankerung vor. Die Bohrung durch die meterdicke Wand knapp über der Orgel erforderte viel Knowhow.

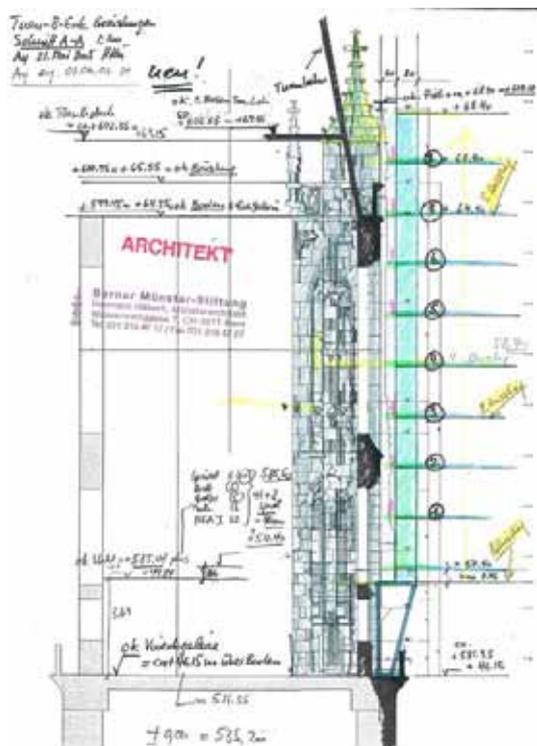
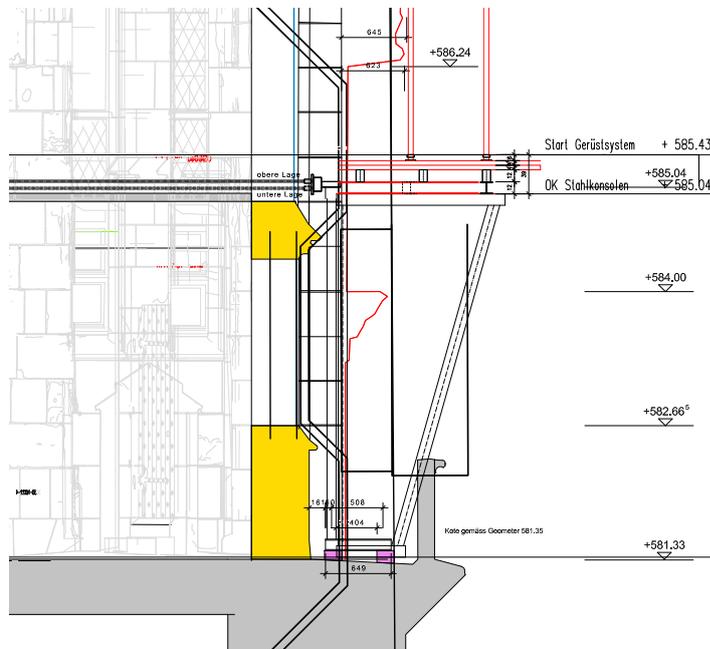
Gerüstkonstruktion (Schnitte): links Handskizze von Hermann Häberli, rechts provisorischer Ausführungsplan von Werner Spätig (Detail Befestigung Tragjoch/Ringanker)

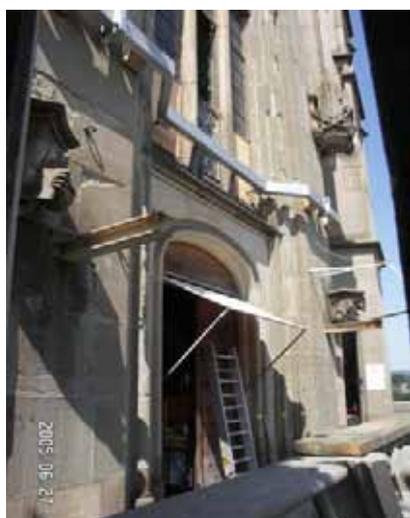
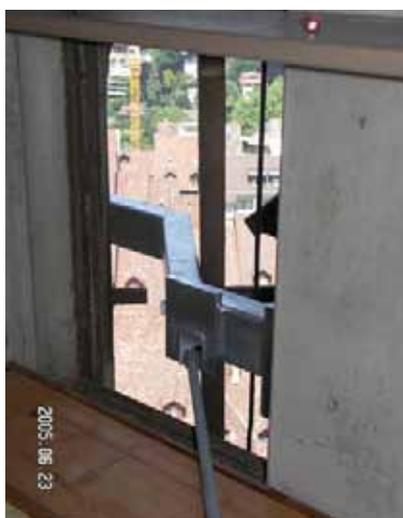
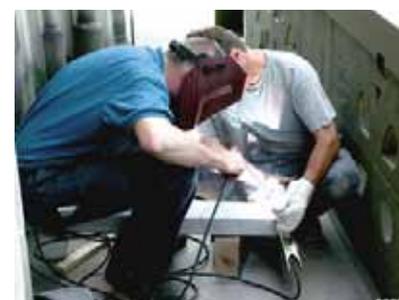
Der Ringanker: Links fertig montiert und mit Holz unterlegt. Mitte: Detail mit über den Boden der Turmstube gespannter Zugstange. Rechts: Verschweissen der vorproduzierten Teile auf der unteren Besuchergalerie

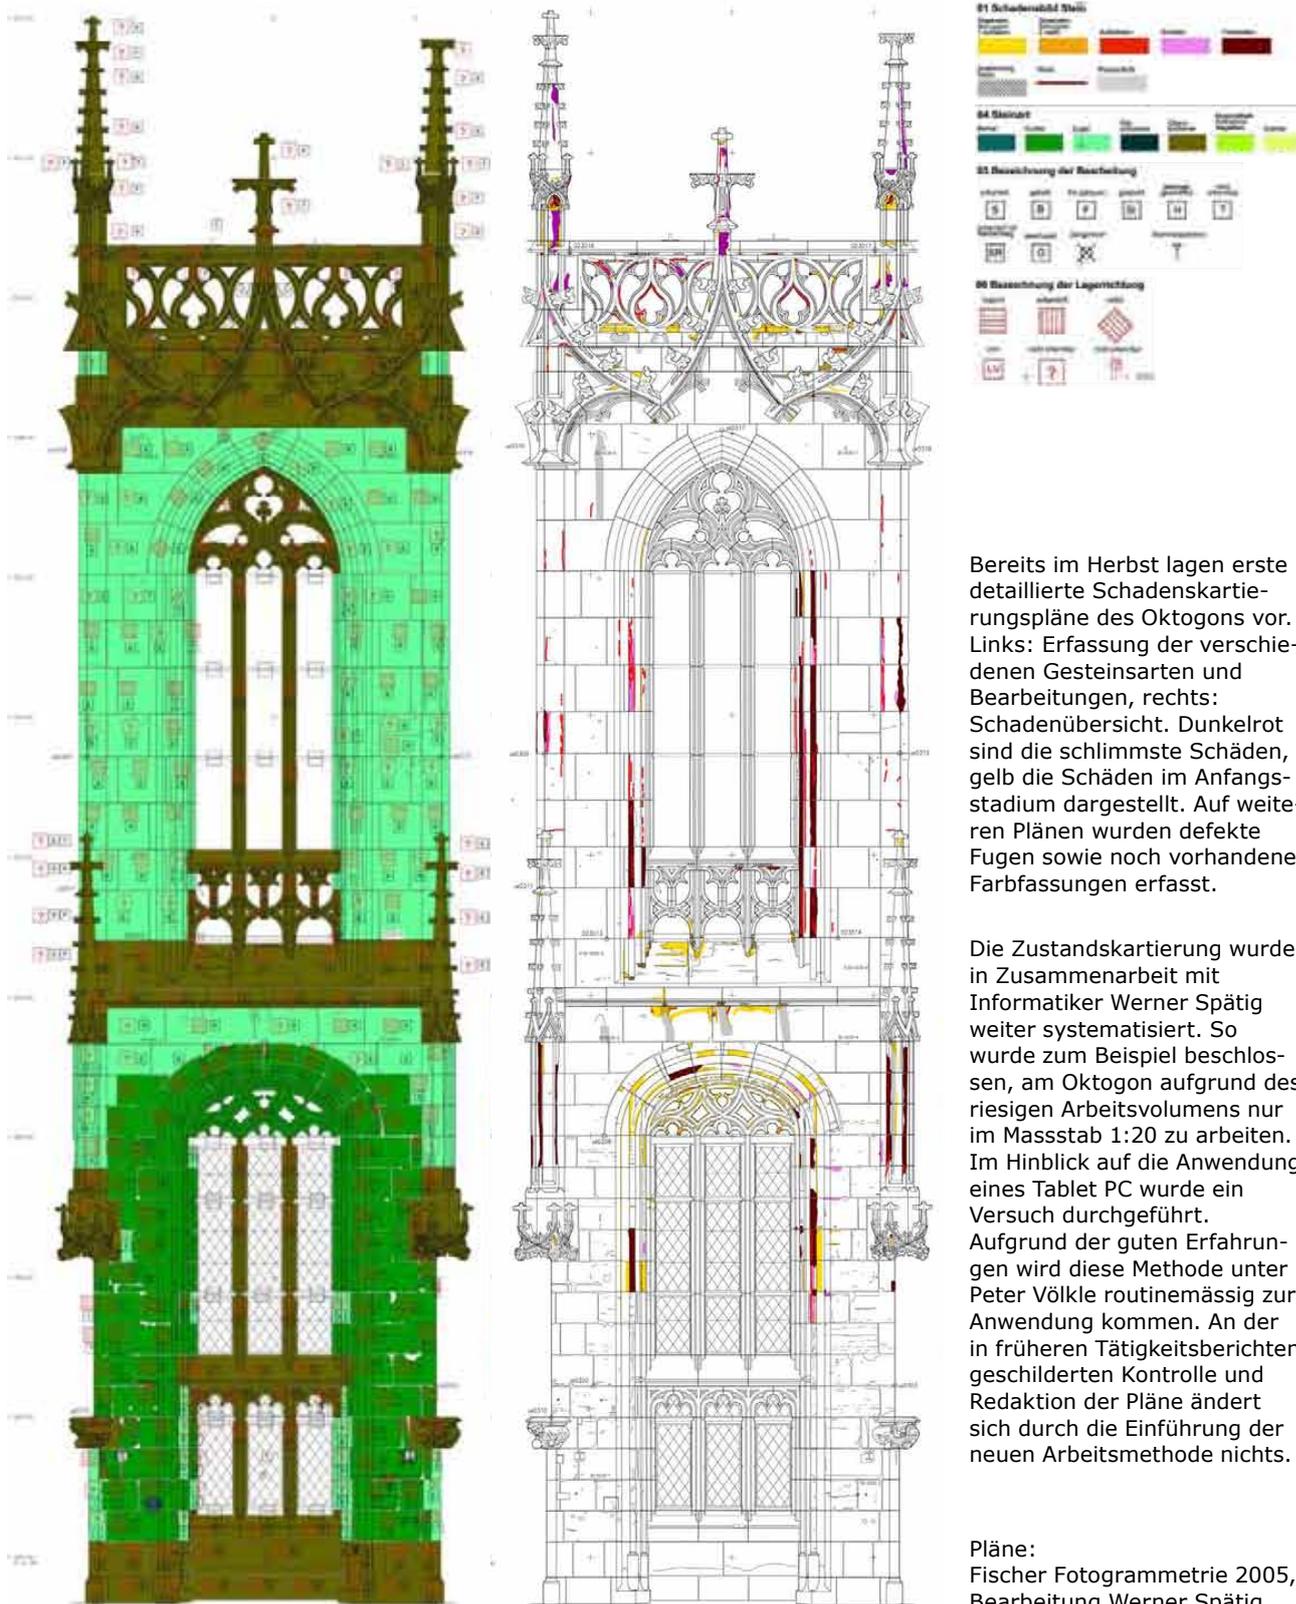
Bereits im Herbst lagen erste detaillierte Schadenskartierungspläne des Oktogons vor. Links: Erfassung der verschiedenen Gesteinsarten und Bearbeitungen, rechts: Schadenübersicht. Dunkelrot sind die schlimmsten Schäden, gelb die Schäden im Anfangsstadium dargestellt. Auf weiteren Plänen wurden defekte Fugen sowie noch vorhandene Farbfassungen erfasst.

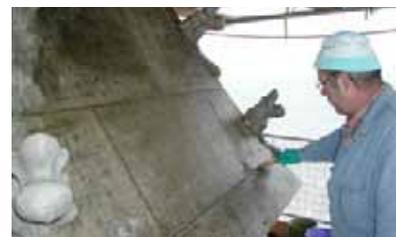
- 1 Grobkartierung Wasserläufe / Verfärbungen / biogener Bewuchs
- 2 Starker Bewuchs auf den Abdachungen wurde mit Wasserstoffperoxyd abgetötet (Obernkirchener Werkstücke).
- 3 Reinigung der intakten Fassadenbereiche mit Wasser und wenig Druck
- 4 Zurückhaltende Festigung aller Bereiche aus Zugsandstein
- 5 Reinigung der Hartsandsteinbereiche mit dem Mikrosandstrahlgerät und einem auf die spezielle Situation angepassten Strahlmittel
- 6 Versuchsanordnung auf Gesims aus Obernkirchener Sandstein. Die Muster gaben Aufschluss über verschiedene Strahldrüsen, unterschiedlichen Strahldruck und Strahlmittel. Ausgewählt wurde der beste Kompromiss zwischen Arbeitseffizienz und Abrasivität, welche beim harten Obernkirchener Sandstein als äusserst gering einzustufen ist.
- 7 Weitere Massnahmenplanung und Schadenbeurteilung zusammen mit Restaurator Andreas Walser.

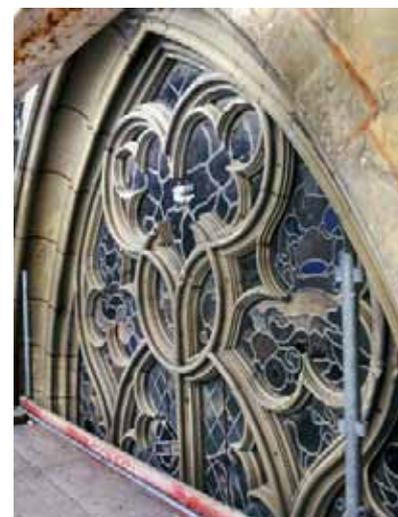
oben: Vorzustand Fenstermasswerk

unten links: Detail der Fassadefläche mit aufgemalten roten Fugenstrichen

unten rechts: Auf dem Fassadenabschnitt wurden zahlreiche Reste von Farbfassungen entdeckt

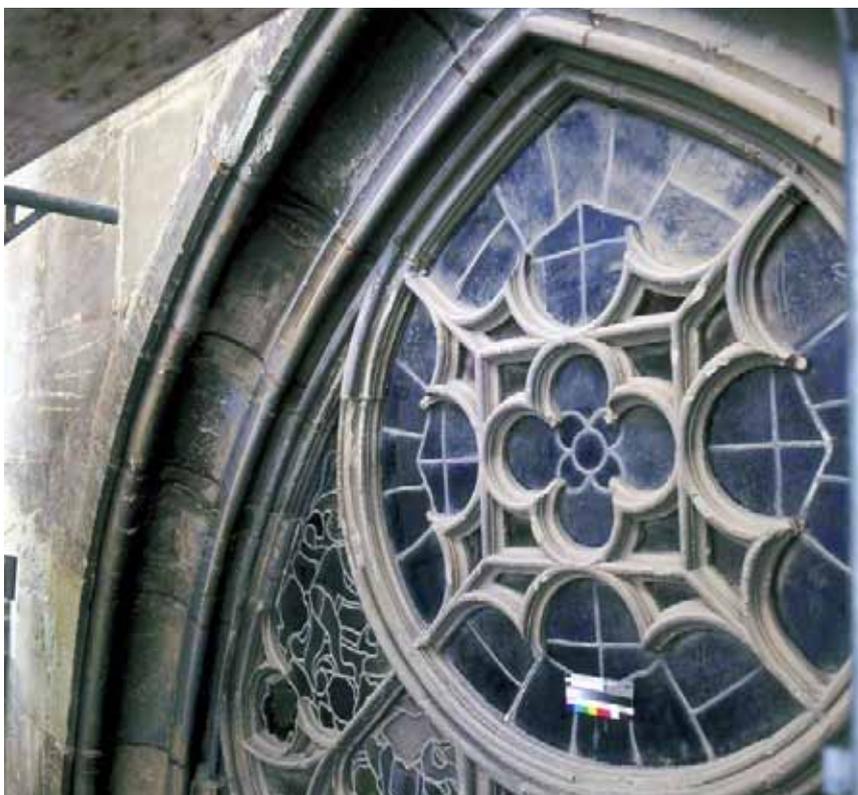
Links: Vorzustand des westlichen Fenstermasswerkes (Foto: Urs Zumbrunn). Rechts oben: Probeentnahmestellen am Fenstermasswerk. Rechts unten: unter dem Mikroskop sind mindestens drei verschiedene Anstriche mit dazwischen liegenden Schmutzschichten erkennbar. (Fotos: Susanne Mühlhaus/Expert-Center Zürich)

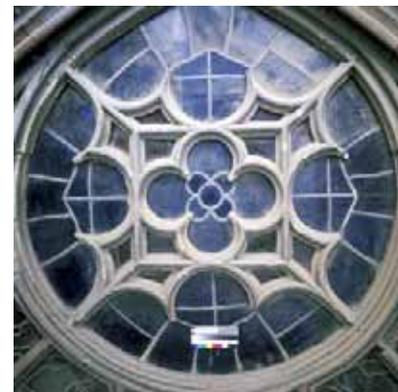
Detail eines gerissenen und frei in der Bleiverglasung hängenden Masswerkteiles

rechts oben: Vorzustand
Foto: Urs Zumbrunn

Die absturzgefährdeten Teile wurden mit feinen Chromstahlgewindestangen armiert, bestehende Verstärkungen mit Stützen und Streifen aus Chromstahl ergänzt. Einige Sicherungselemente haben nur präventive Wirkung. Diese nehmen zum heutigen Zeitpunkt keine Lasten auf, können aber bei weiteren Gebäudesetzungen oder anderen Beeinträchtigungen der Substanz den Absturz von Bauteilen verhindern.

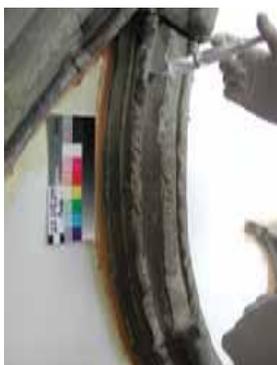
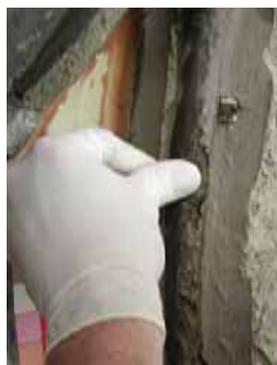
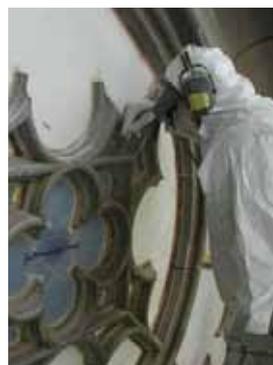
von links nach rechts:
Tränkung der aufgeblätterten Oberflächenbereiche / Zurückkleben von Steinschuppen / Vorsichtiges Entfernen der dicken aufliegenden Staubschicht mit Lupe und Mikrostrahlgerät. Das Strahlmittel wurde nach Versuchen mit Unterstützung des Expert-Centers angepasst.

Nach der Stabilisierung wurden die Oberflächen restauriert und geglättet, indem aufgebrochene Schuppen mit Vorfestiger getränkt und zurückgedrückt wurden. Im anschliessenden Arbeitsgang wurden Fehlstellen aufgemörtelt. Angesichts des guten Erhaltungszustands der höchstwahrscheinlich originalen Substanz wurden diese Aufmörtelungen im Vergleich zu anderen Bauteilen scharfkantig aufmodelliert. An einem Werkstück wurde eine grosse Fehlstelle aufmodelliert. Angesichts des hervorragenden Zustandes wurde auf die Festigung des gesamten Fensters verzichtet. Der Abschluss der Masswerkrestaurierung ist 2006 vorgesehen. Sobald die Temperaturen es erlauben, ist geplant, das gesamte Fenstermasswerk vollflächig zu ölen. In einem letzten Schritt sind schliesslich Retuschen vorgesehen.

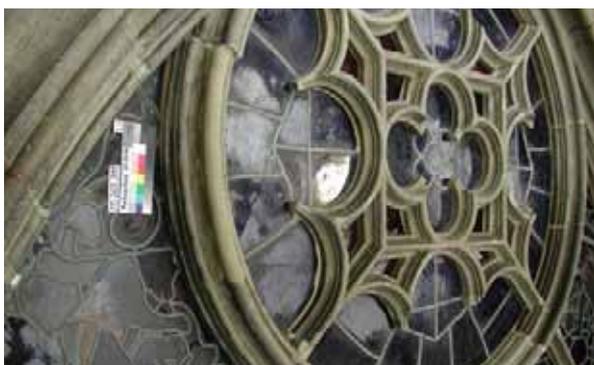
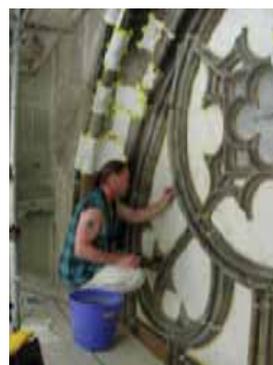
Aufmörtelungen am Fenstermasswerk: zur Erhöhung der Integration und Lesbarkeit wurde hier zugunsten des Gesamtbildes nahezu scharfkantig aufmodelliert

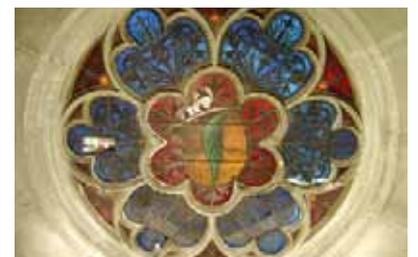
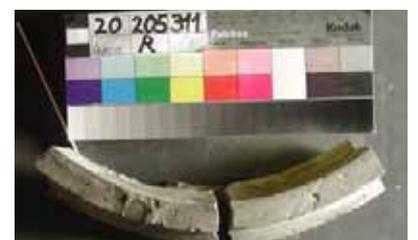
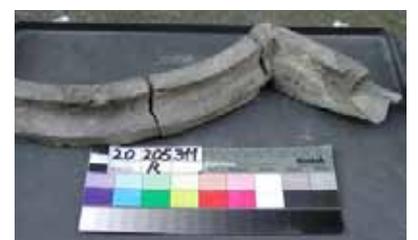
Wie prekär der Zustand des Fenstermasswerks war, zeigte sich vor allem am Inneren des Radfensters: Trotz äusserst vorsichtigem Herauskratzen von defekten Fugen lösten sich plötzlich Teile des Masswerkes. Diese wurden vorsichtig heruntergenommen und mit Chromstahlarmerungen wieder an Ort fixiert und verfugt.

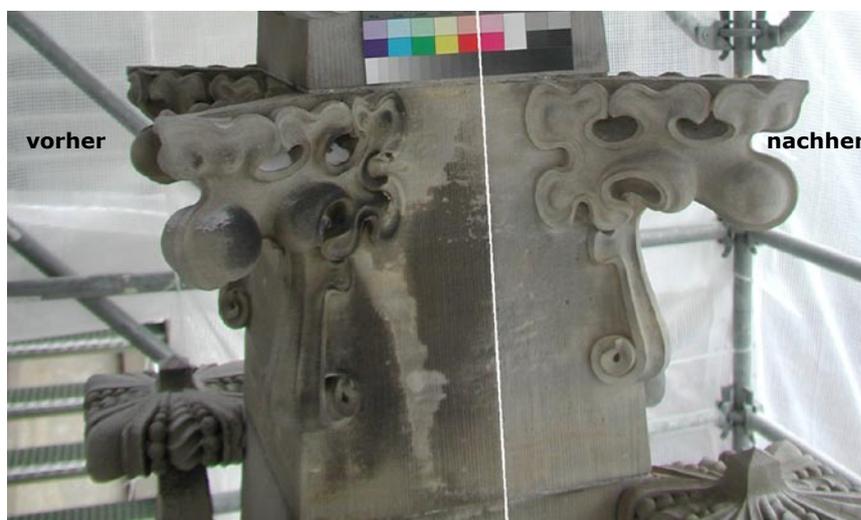
Links oben und mitte: Reinigung und Aufmörtelungen der Obernkirchener Bereiche an der Pfeilerfiale und am Spornpfeiler 25.

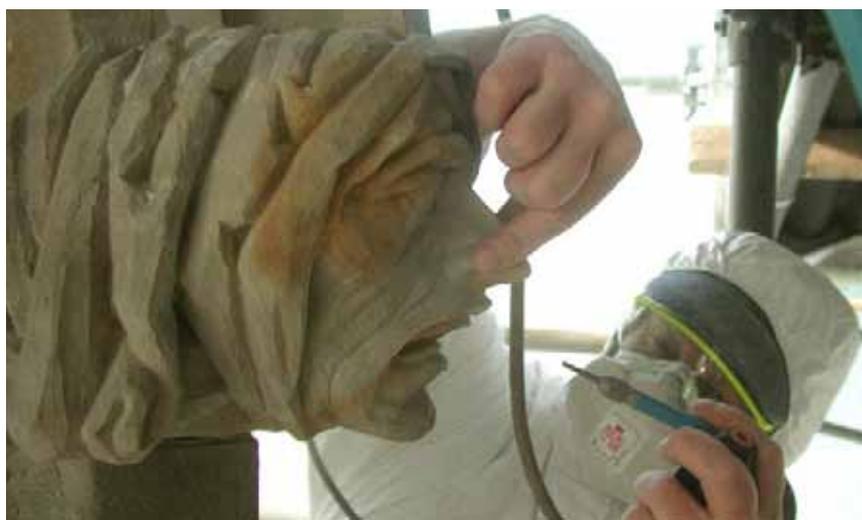
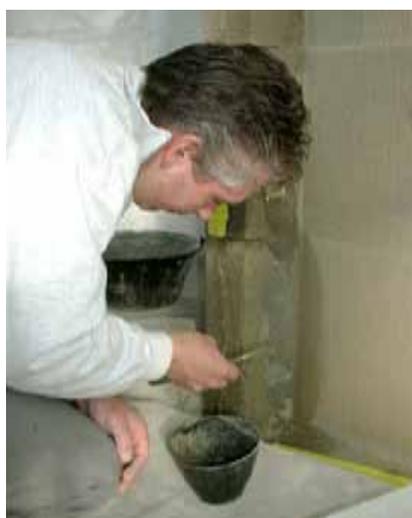
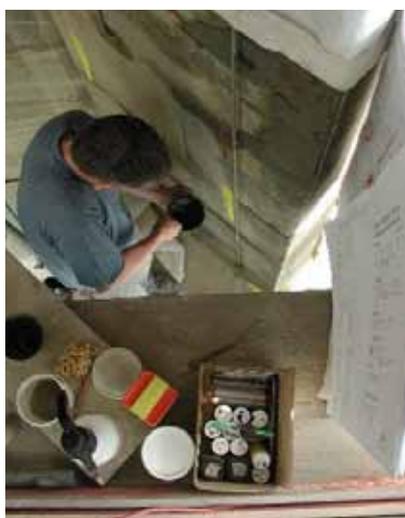
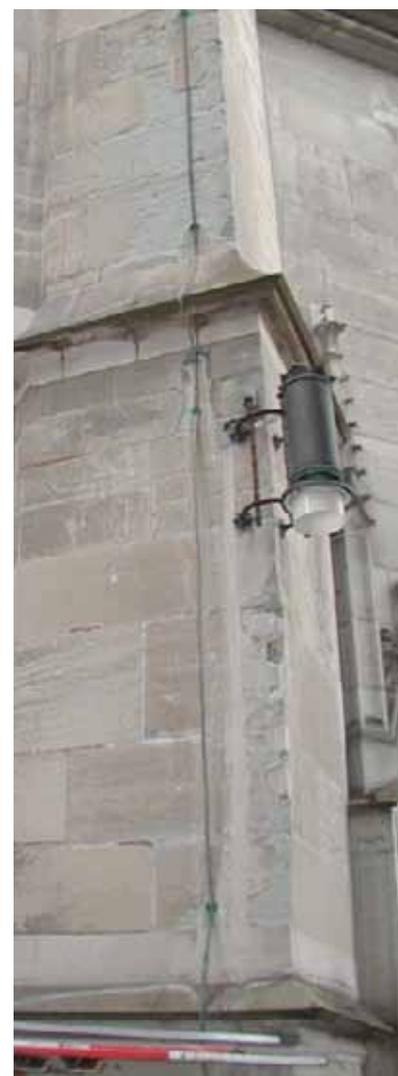
Links unten: 2006 werden die Aufmörtelungen am darunter liegenden Spornpfeiler abgeschlossen und die Flickstellen einretuschiert.

Rechts unten: Die Lampe am Spornpfeiler wird durch das EWB (Energie Wasser Bern) restauriert und nach Abschluss der Arbeiten der Münsterbauhütte wieder an Ort montiert. Allerdings werden die veralteten und bis anhin im Stein geführten Leitungen ersetzt und neu sichtbar in Chromstahlkanälen verlegt.

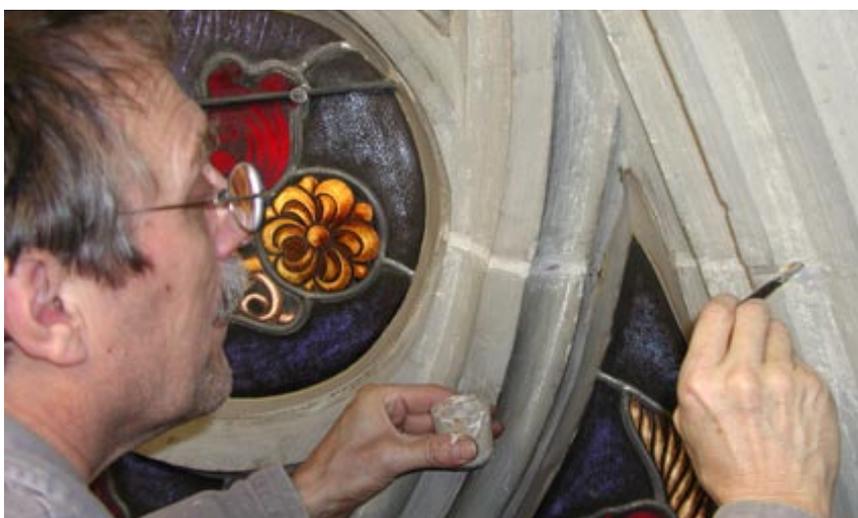
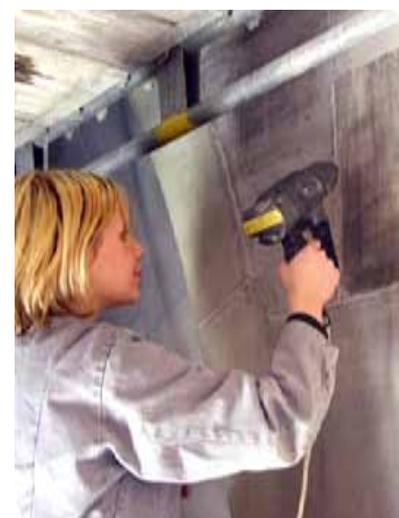
Konservierung und Retuschen der Farbfassung an der südlichen Innenfassade: Die gesamte Wandfläche inklusive des Fenstermasswerkes war komplett gefasst (Graufassung mit weisser Fugenmalerei). Die Anstriche waren jedoch stark kreidend. Quelle: Untersuchungsbericht Urs Zumbrunn vom 30.10.2002

Die Innenfassaden wurden nach dem Schliessen der Fugen und Risse vorsichtig von Hand gereinigt. Danach wurden Fehlstellen aufgemörtelt. Das Gesamtbild wurde mit Retuschen verbessert. Der noch vorhandene hellgraue Anstrich auf der südseitigen Innenfassade wurde von Urs und Flavia Zumbrunn konserviert und stellenweise ergänzt.

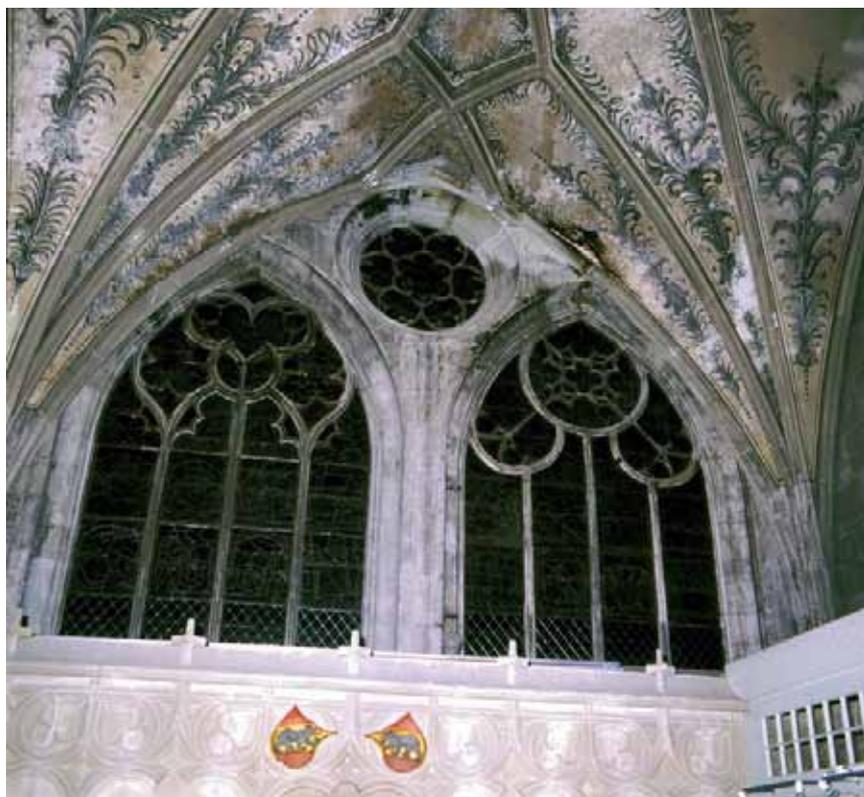
Inneres der Kapelle, Vorzustand im Dezember 2004.
Foto: Urs Zumbrunn

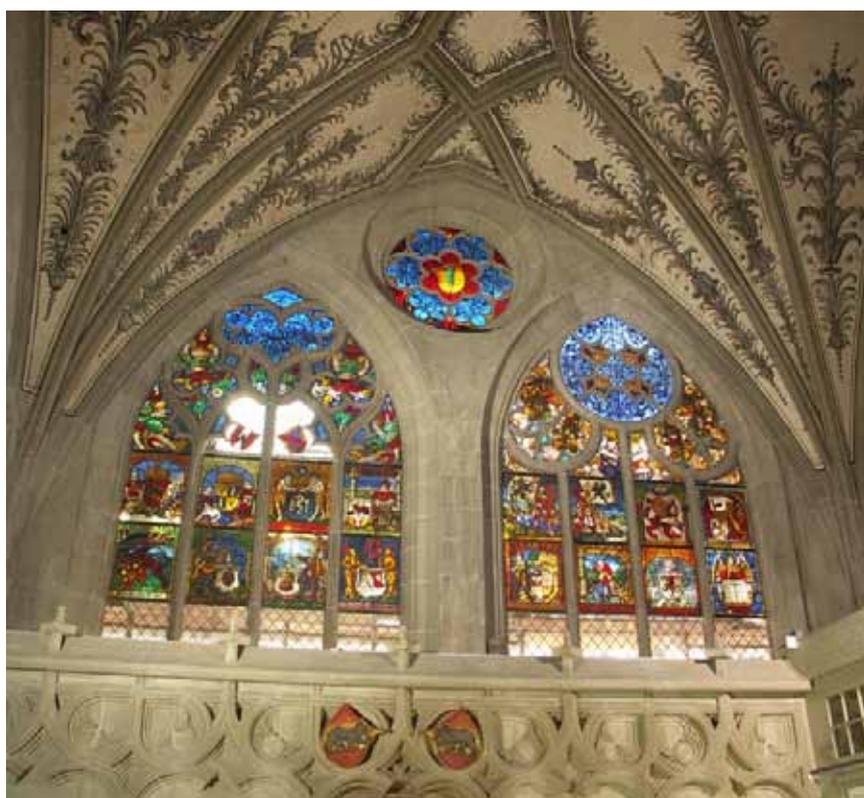
Schlusszustand vom April 2006, nach dem Abschluss der Restaurierung mit Retuschen an Gewölbe, Fenstermasswerk und Wandflächen. Die Restaurierung der Glasmalereien ist nahezu abgeschlossen. Das Gerüst aussen wird Mitte 2006 entfernt werden können.

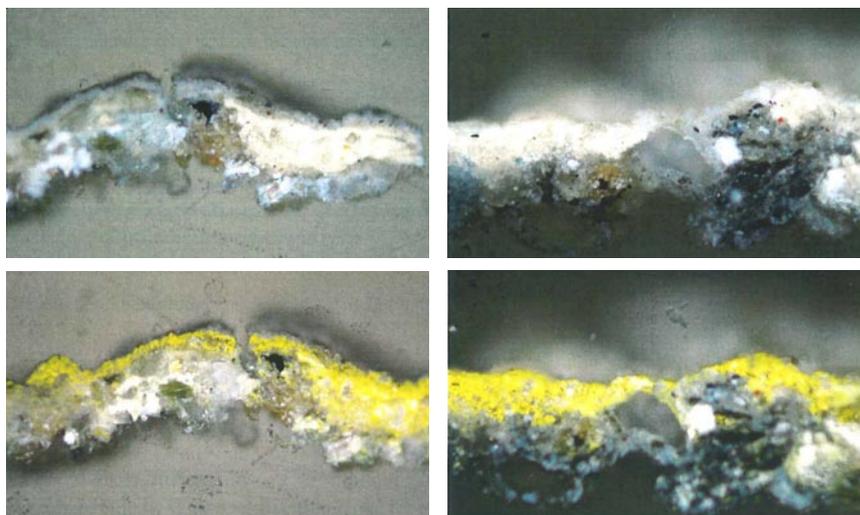
links: Vorzustand, rechts: nach dem 1. Sandstrahlversuch (Färbung mit Kaliumoxidlösung zum Nachweis von bleihaltigen Schichten). Fotos: aus Bericht „Münster Bern, Untersuchung der Oberflächen der Masswerke auf Anstriche“ vom 21.02.2005, Susanne Mühlhaus, Expert-Center Zürich

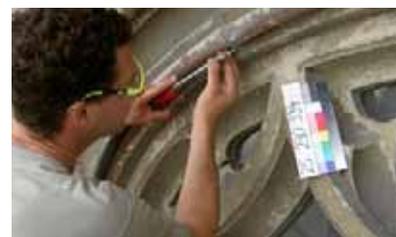
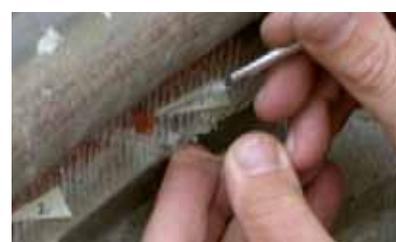
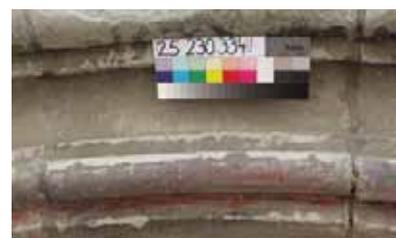
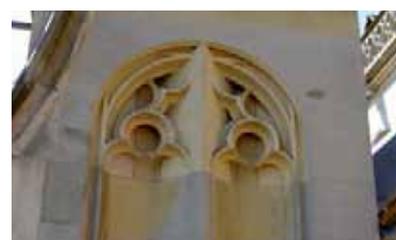
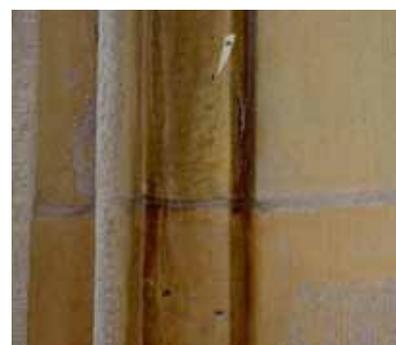
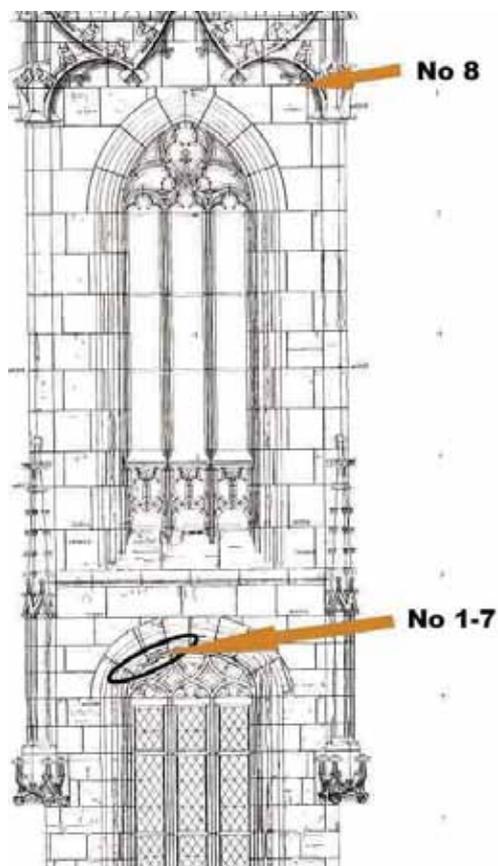
1-3: Probenentnahme am Turmachteck durch Tobias Hotz (Proben Nr. 1-7)
4-5: Vergleich zu Farbanstrichen an einer Pfeilerfiale auf der Südseite (ähnliche Spuren wurden am Turmachteck gefunden, Probe Nr. 8)

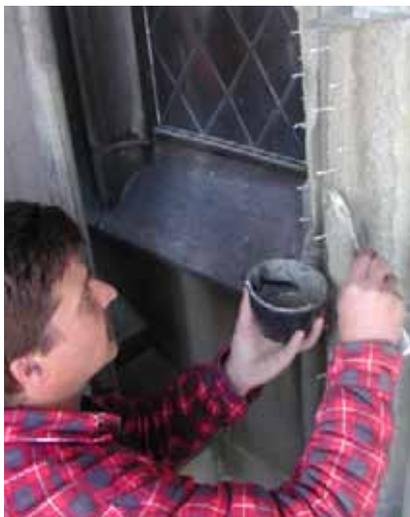
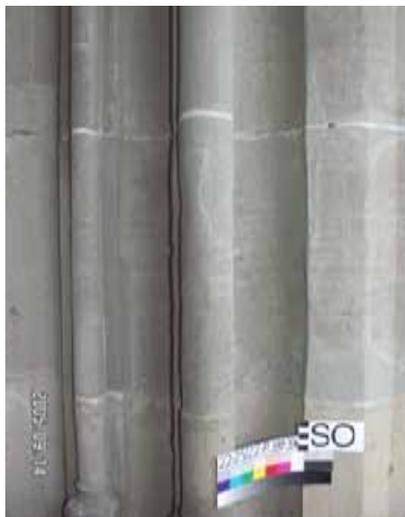
Vorbereitung der Arbeiten am Turmachteck

Nebst den erwähnten Versuchen wurden Mörtelversuche bei grossen Fehlstellen an exponierten Stellen des unteren Turmachtecks durchgeführt. Ulrich Aeschbacher modellierte unter widrigsten Bedingungen an Werkstücken aus dem 16. Jahrhundert am unteren Achteck mehrere Rundstäbe auf, welche technisch so gut gelungen sind, dass sie auch von Spezialisten auf den ersten Blick nicht von originalen, patinierten Berner Sandstein unterschieden werden können. Eines dieser wirklich sehr bemerkenswerten Stücke wird leider zu Versuchszwecken zersägt werden müssen.

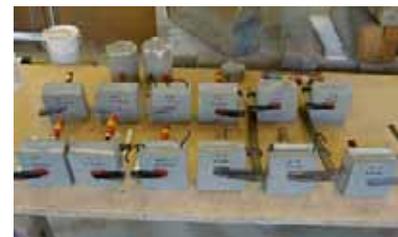
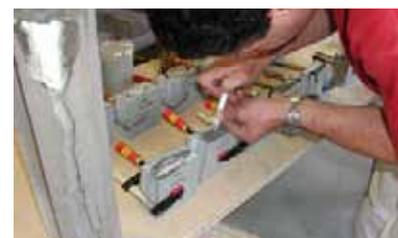
Erste Versuche zur Schalenhinterfüllung am Turmachteck (Steinsilikatkleber Stefan Busch). Weitere Tests folgen 2006.

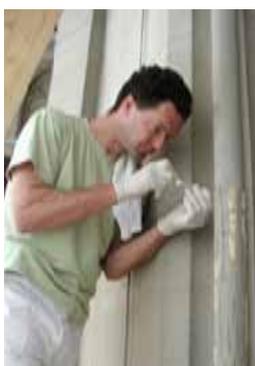
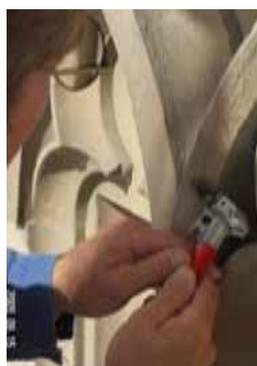
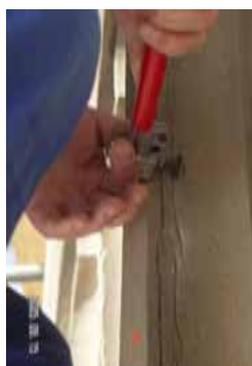
Risse am Turmachteck

Ein typisches Schadensbild am oberen Achteck sind feine Risse und oberflächliche Haarrisse. Risse sind bislang mit Acrylharz vergossen worden. Da das Harz dazu neigt, Flecken an der Steinoberfläche zu hinterlassen, eignet sich diese Technik nur schlecht für die Reparatur kleiner oberflächlicher Risse. Grundsätzlich ist noch unklar, ob die Verfüllung von kleinen Rissen wirklich notwendig ist, ob mit dem oberflächlichen Auffräsen von Rissen die Anwendbarkeit des Acrylharzes verbesserungsfähig ist und ob feine Haarrisse durch Auftrag von Öl wasserundurchlässig geschlossen werden können.

- 1 Vergiessen von Rissen mit Acrylharz
- 2 Verbesserung der Technik mittels vorgängigem Auffräsen
- 3 Das Schliessen von Haarrissen durch Auftragen von Öl zeigte bisher leider nicht die gewünschte Wirkung

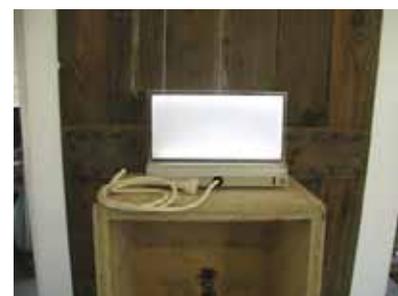
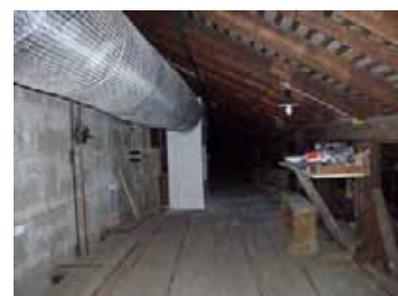
unten: Montage von Notleuchten / Isolation Heizungsrohre in den Münsterestrichen (im Auftrag des Kirchmeieramtes) auf Weisung der GVB

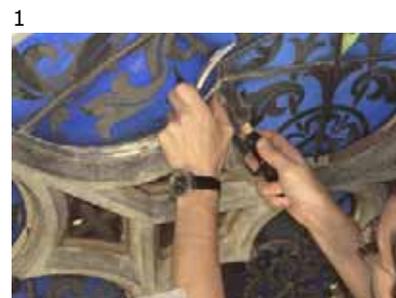
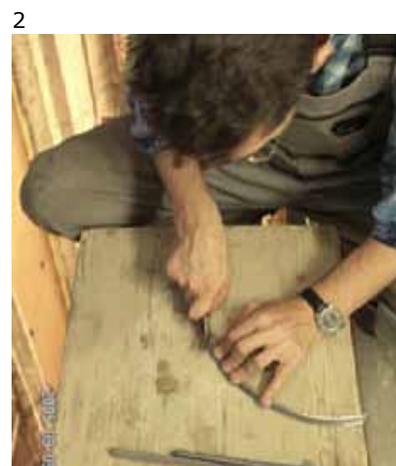
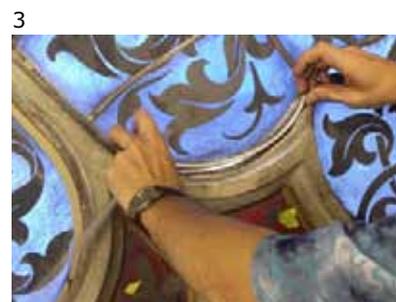
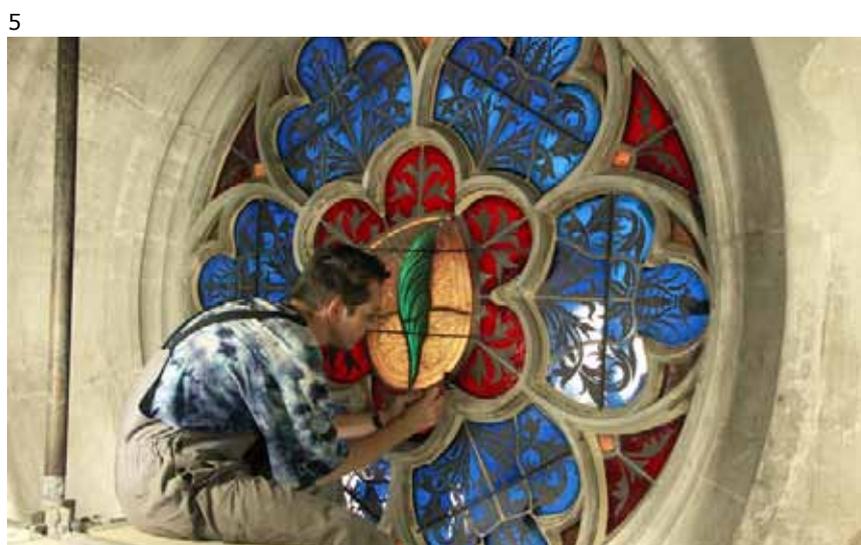
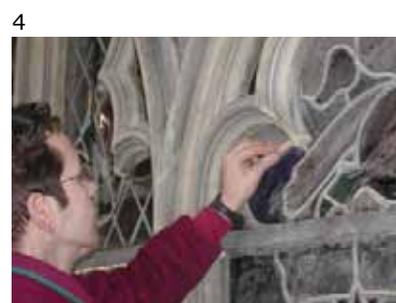
Erlach-Ligerz-Kapelle

- 1-4 Punktuelle Reparaturen und Ergänzungen der Randverbleibungen und Kittfugen innen
- 5 Beginn Reinigung aussen, Hand in Hand mit den Steinergergänzungen

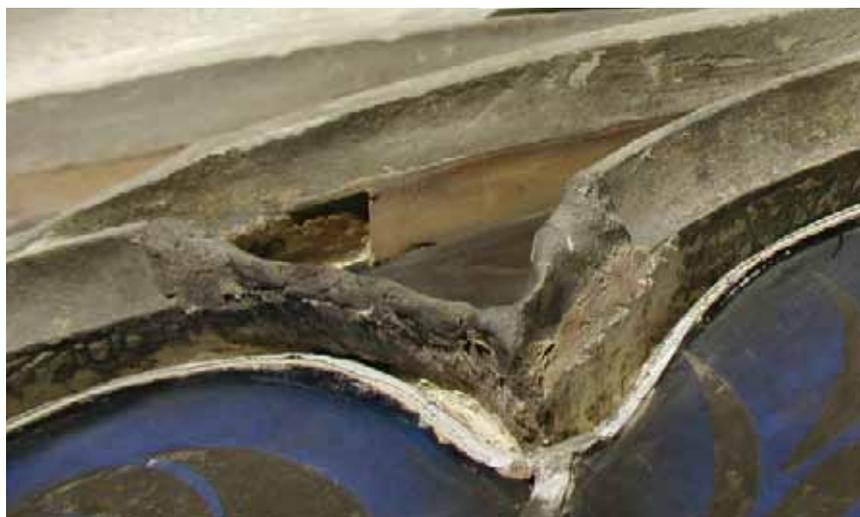
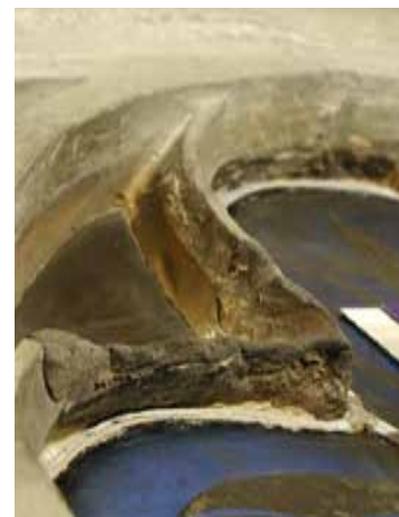
Nicht nur im Aussenbereich waren von der letzten Sanierung um 1973 unschöne Kittwülste zurückgeblieben: im Innenbereich des Radfensters waren zum Teil fehlende Masswerkprofile vollständig mit Fensterkitt aufmodelliert worden.

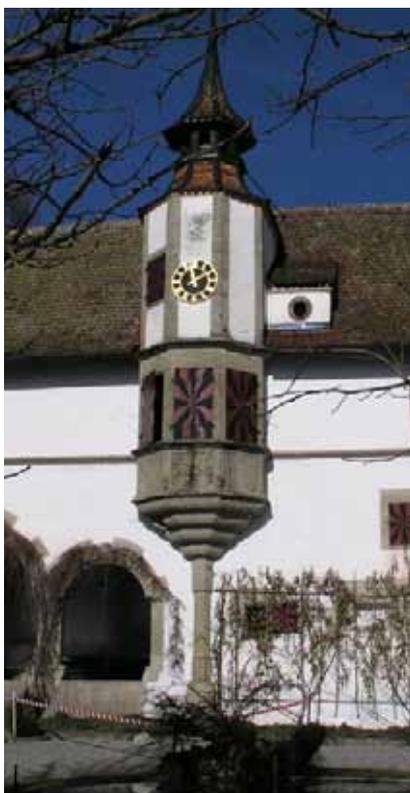
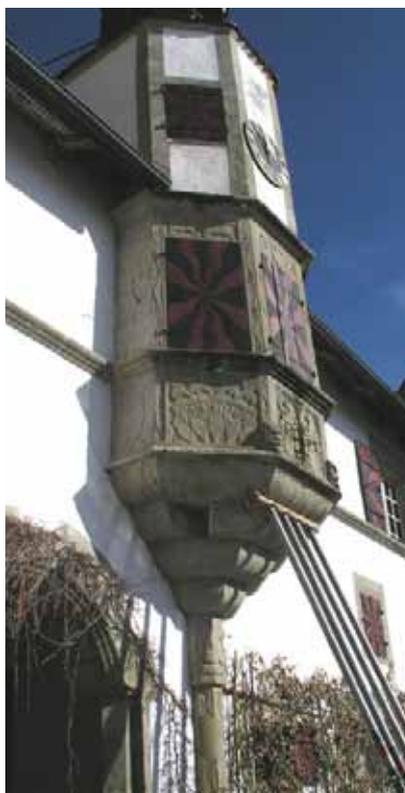
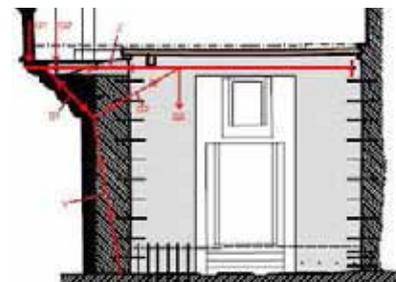
Sicherung und Sanierung Erker Schloss Burgistein

Krafteinwirkung und -ableitung von Erkern:

Riss in der Konsole
Zustand vom 10.02.2004

Um den Defekt zu lokalisieren wurde der Boden im Erker von oben geöffnet. Es kam wider Erwarten kein Ringanker zum Vorschein. Die ganze Konstruktion hatte sich auf die Sandsteinquader der Konsole abgestützt, welche ihrerseits in der Fassade wand mehr schlecht als recht eingespannt waren. Ein rechnerischer Tragsicherheitsnachweis für die vorhandene Konstruktion konnte nicht erbracht werden, weshalb ein Wiederaufbau oder eine Instandsetzung in der bisherigen Art nicht in Frage kamen.

Unter der Leitung von Bauingenieur Peter Schmied, Hartenbach & Wenger AG, wurden im Sommer 2004 geeignete Stabilisierungsmassnahmen der Erkerkonsole entwickelt.

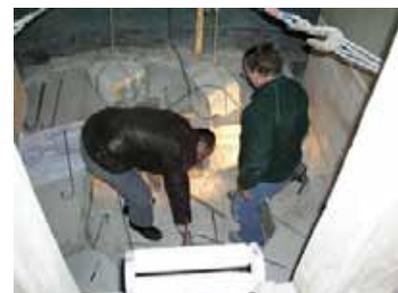
oben: Besprechung an Ort mit dem Bauingenieur, vor Beginn der Sanierungsmassnahmen

unten: Auszug Konstruktionspläne Abfangung Erker, Grundrisse und Schnitt vom 19.10.2004: Hartenbach & Wenger AG

Nach der Stabilisierung der Konsole wurde der gesamte Erker einer sanften Restaurierung durch die Münsterbauhütte unterzogen und durch den beigezogenen Restaurator H.J. Gerber mit Ölfarbe neu gefasst und gesandelt.

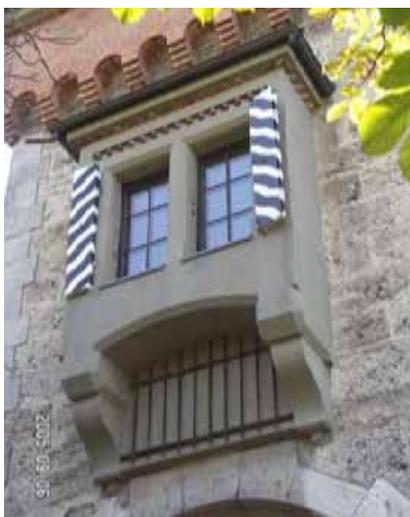
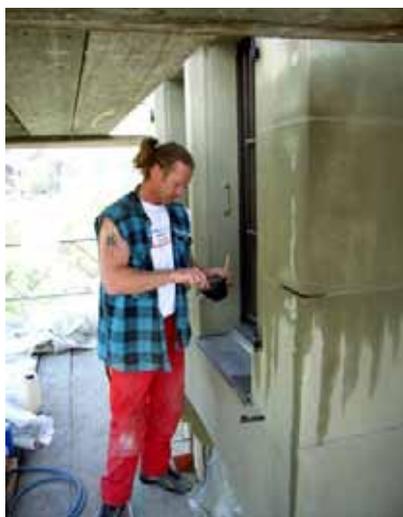
Pechnase am Schloss Oberhofen

Eine deutlich sichtbare, grossflächige Schalenbildung am Erker beim Eingangstor gab Anlass zu Befürchtungen, dass grössere Teile des Erkers abstürzen könnten. Während bereits Offerten für den Ersatz der gesamten Konsolen vorlagen, gelang es Marcel Maurer, den Bauteil mit Armierungen, Acrylharzinjektionen, Aufmörtelungen etc. zu sichern.

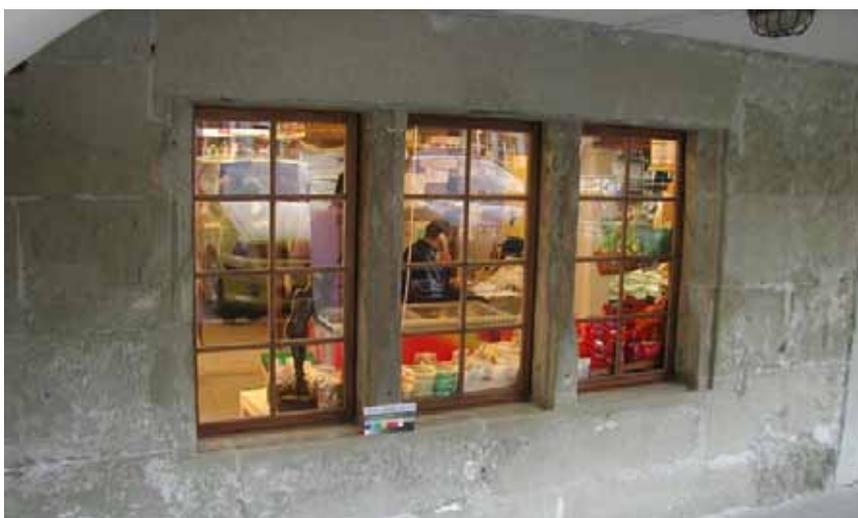
In einem Fall hatte das verheerende Hochwasser vom August 2005 auch gute Seiten: Weil der Verputz weggewaschen worden war, kam am Mattelädeli Gerberngasse 21 unter der Laube ein spätgotisches Fenstergewände zum Vorschein. Die Münsterbauhütte besorgte unter Leitung von Alfred Buri und Kilian Brügger sowie in Absprache mit der städtischen Denkmalpflege die fachgerechte Restaurierung des Bauteils. Wir wünschen dem neu entdeckten Kunstdenkmal eine lange, nicht von neuen Überschwemmungen überschattete Zukunft. Die Arbeiten werden im Sommer 2006 abgeschlossen.
