## 2. Hauptbaustelle Turmachteck

### Spezifische Schadensbilder

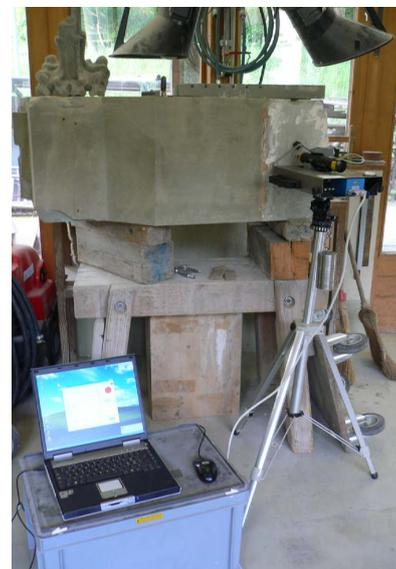
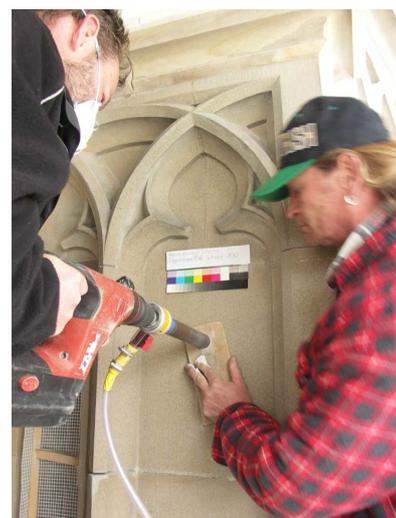
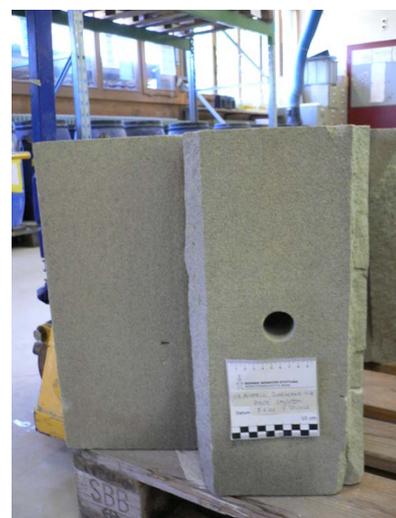
Zur Kontrolle wurden auch an von aussen intakt wirkenden Teilen Proben entnommen. Dank dieser zusätzlichen Proben konnte die Annahme bestätigt werden, dass sich die Bildung von Lockerzonen am oberen Turmachteck in der Regel auf freistehende Bauteile bzw. feingliedrige Profiltile beschränkt. Flächiges Mauerwerk bzw. der Mauergrund ist nur selten betroffen.

Versuch mit dem Bohrwiderstandsmessgerät / Entnahme eines Bohrkerns an von aussen intakt scheinender Oberfläche / Entnahme eines Referenz-Bohrkerns an einem ausgebauten Werkstück mit erkennbarer Lockerzone

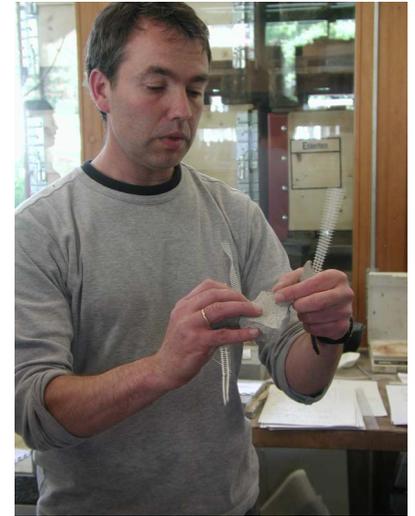
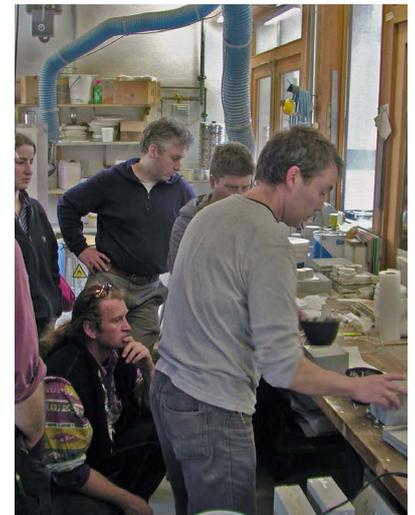
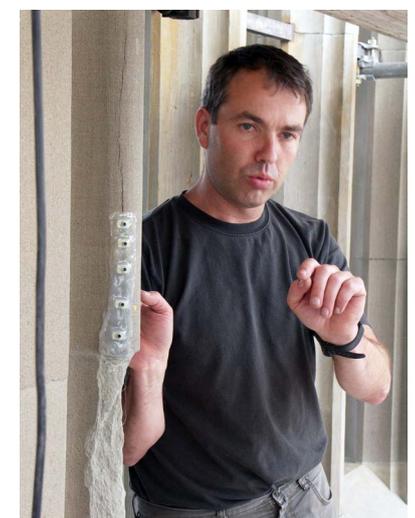
links, von oben nach unten: Verfüllen von Schalen in Obernkirchener Sandstein mit Ledan (Injektionsmörtel auf Kalkbasis) / Verfüllen von Rissen im Zuger Sandstein mit Mikrozement

Neben dem Umgang mit Lockerzonen ist die Behandlung von Rissen am oberen Turmachteck ein wichtiges Thema. In einer Versuchsreihe wurde durch Peter Völkle eine grosse Anzahl von Verpressmaterialien und -techniken auf ihre Verwendbarkeit überprüft (siehe auch Kapitel 6). Nach einer erfolgreichen Durchführung der Versuche wurden alle Mitarbeiter zuerst in der Werkstatt und dann direkt am Bau in die neuen Techniken eingeführt und entsprechend geschult.

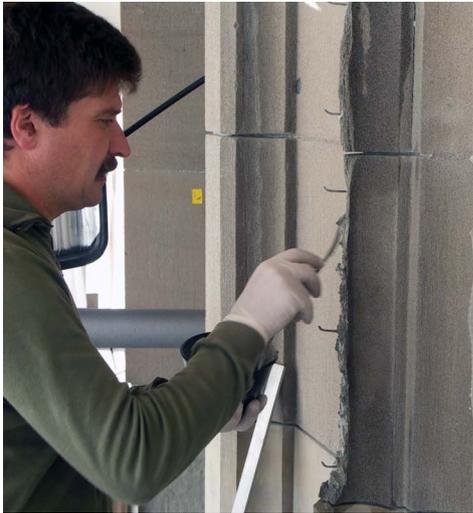
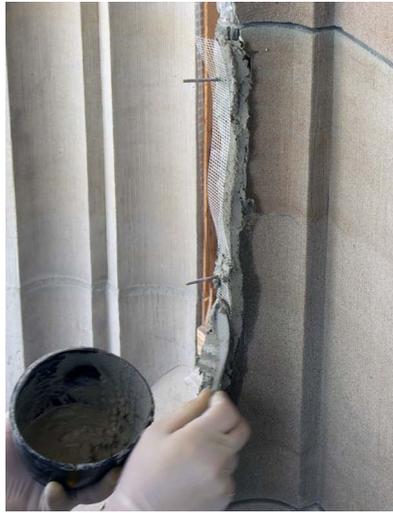
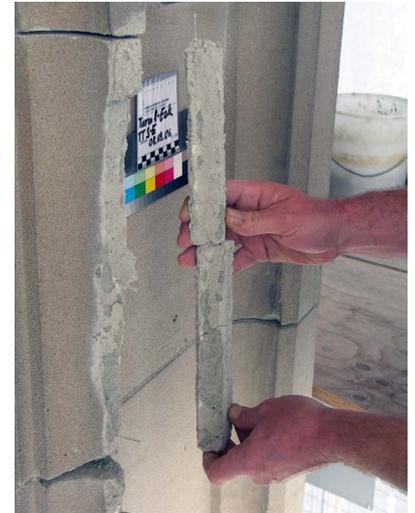
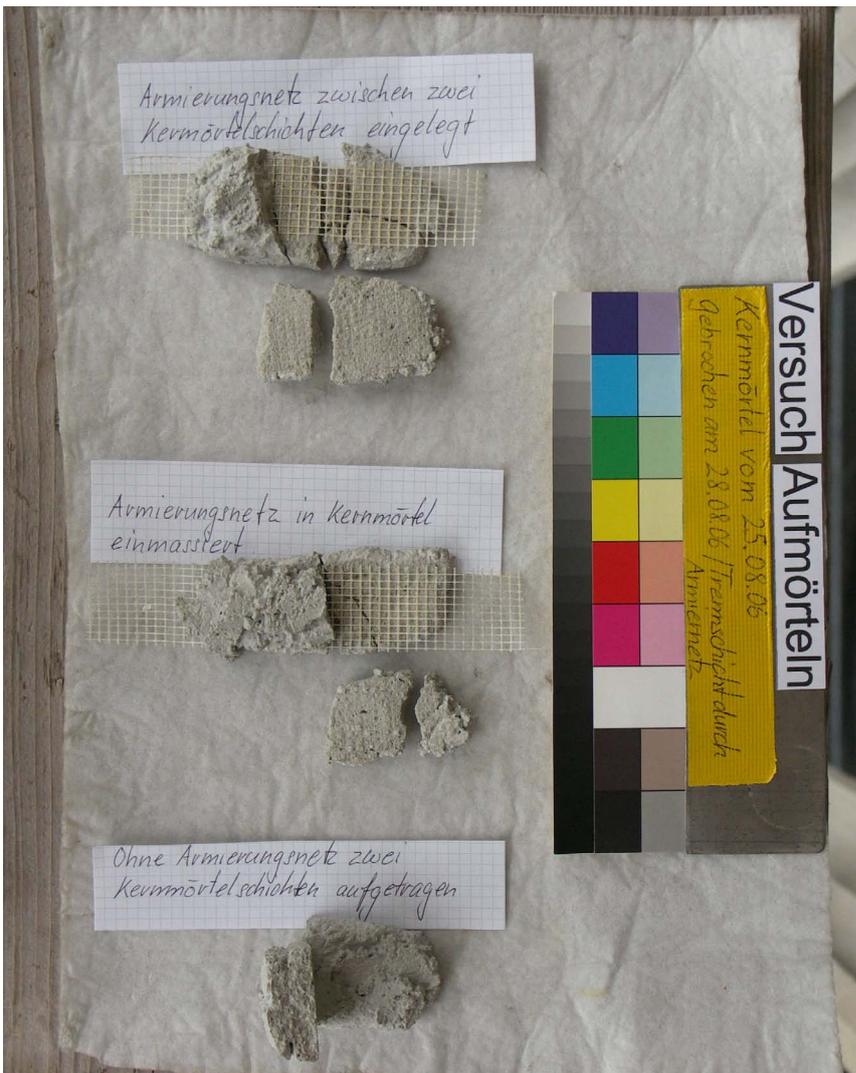
oben: Aufmörtelungen an freistehenden Profiltteilen an den Treppentürmchen des Turmachtecks.

links: Versuche mit Glasfaser-Armierungsnetzen zuerst in der Werkstatt, dann an ausgewählten Bereichen am Bau

unten: Überprüfung eines armierten Mörtels am Bau

In allen Bereichen des oberen Oktogons wurden fehlende Profileile mit Mörtel nachgebildet. Dabei kamen Verfahren zur Anwendung, die in den letzten Jahren erprobt worden sind. Angesichts der hohen Anforderungen aufgrund Höhe, Exposition und Absturzgefahr am oberen Oktogon wurden die Mörtelergänzungen mit Chromstahlgewindestangen 3 mm und Glasfasernetzen armiert. Glasfasernetze haben sich in der Verputztechnik bewährt. Versuche in der Werkstatt zeigten, dass Maschenweiten unter 5 mm nicht für die Anwendung mit den am Münster verwendeten Mörteln geeignet sind, da sie besonders im gröberen Kernmörtel wie eine Trennschicht wirken. Die streifenförmig geschnittenen Netze werden zwischen den Chromstahlstangen verdrillt; an stark belasteten Stellen kommen subsidiär Chromstahldrähte zur Anwendung. Die Verwendung der Netze gewährleistet nicht nur eine lang dauernde mechanische Stabilisierung und Absturzsicherung, sondern leistet auch bei der Modellierarbeit hervorragende Dienste. Da die Aufmörtelungen bei der Arbeit im Vergleich zu den bisher verwendeten Chromstahldrähten so besser gestützt werden, wird ein insgesamt schnelleres und präziseres Arbeiten möglich.

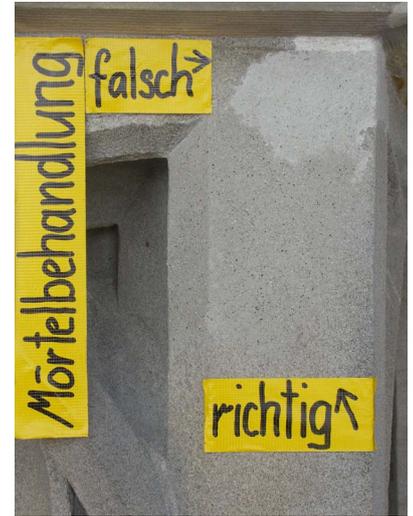
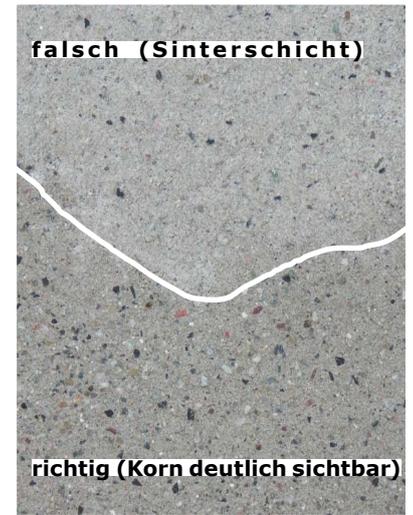
links von oben nach unten:  
Aufmörteln eines Blendmasswerkes  
aus Zuger Sandstein / Vorzustand:  
Oberflächenverlust bis in eine Tiefe  
von 10mm / Schlusszustand der  
aufgemörtelten Fläche. Die Kanten  
wurden hier aufgrund der umge-  
benden noch weitgehend intakten  
Originalbearbeitung des 19. Jahr-  
hunderts scharfkantig ausgebildet.

rechts von oben nach unten:  
Schulung der MitarbeiterInnen am  
Bau zur Etablierung von Stan-  
dards: Bei richtiger Verarbeitung  
des Mörtels sind die einzelnen  
Körner des Zuschlages an der  
Oberfläche deutlich zu sehen (aus-  
gemagert mit Mikroporen-  
schwamm)

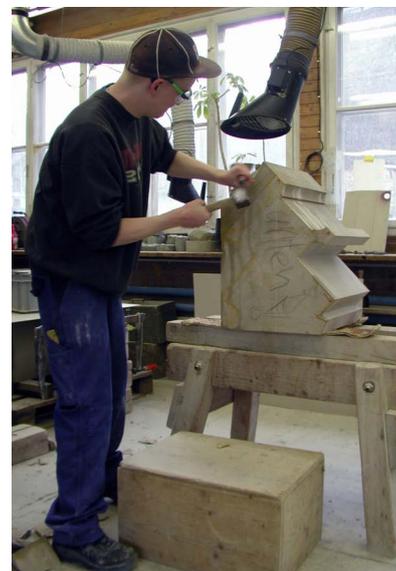
oben: Übersicht über die am oberen und unteren Turmachteck ausgetauschten Steine (rot markiert). Vor allem in den Fenstergewänden NE und SE war die Verwitterung an mehreren Werkstücken bereits zu weit fortgeschritten. Hier blieb als letzte mögliche und sinnvolle Massnahme nur noch der Steinersatz.

Extreme Rissbildungen und starke Verwitterungserscheinungen an einigen Werkstücken des oberen Achtecks erforderten einen Teilersatz der Werkstücke. Die entsprechenden Vierungen (steinerne Flickstücke) wurden in der Bauhütte wie gewohnt vorgefräst und von Kilian Brügger zusammen mit den Lehrlingen über den Winter fertig gestellt. Sämtliche Teile für die eingerüsteten Abschnitte des Achtecks stehen zu Beginn der Bausaison 2007 bereit.

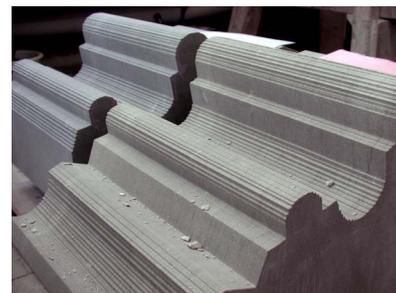
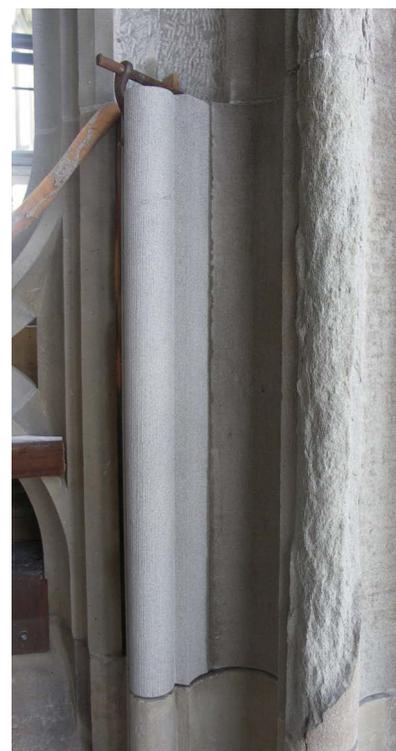
rechts von oben nach unten: Fertigung eines Eckprofils aus Oberkirchener Sandstein (Lehrlingsarbeit über den Winter) / maschinell vorgefräste Profiltteile aus Gurtensandstein (blaue und gelbe Varietät). Ab diesem Arbeitsschritt wird von Hand und mit Pressluft weitergearbeitet. / Eingepasstes Vierungsstück aus Bollinger Sandstein (Ersatzmaterial für den nicht mehr erhältlichen Zuger Sandstein).
