Berner Münster-Stiftung

Tätigkeitsbericht 2006

Hermann Häberli, Münsterarchitekt
Münsterbauleitung Bern

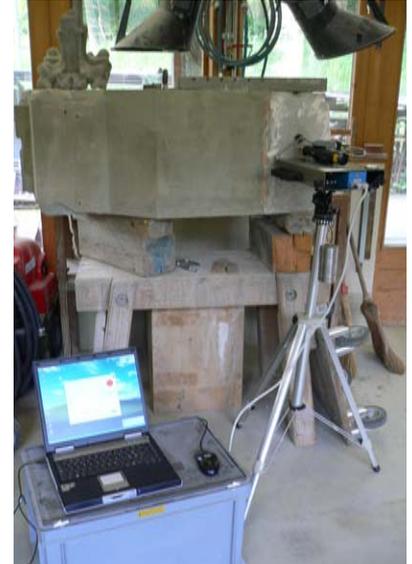
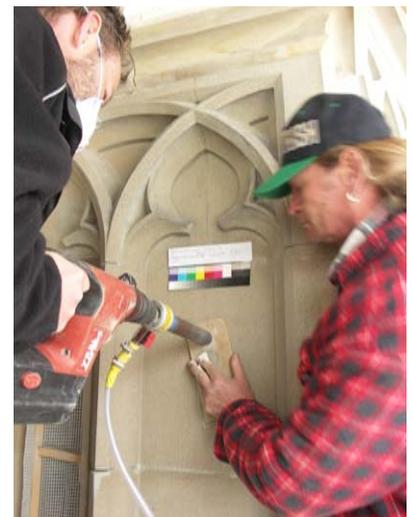
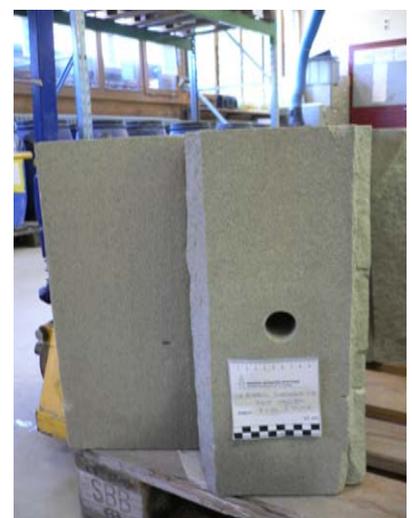
Zur Lokalisierung der Lockerzonen wird das Wasseraugverhalten der Bohrkernbeobachtet: Je schneller die Wasseraufnahme, desto poröser ist die Steinstruktur. Erhöhte Wasseraufnahme in Teilbereichen einer Gesteinsprobe weist somit auf die Bildung einer Lockerzone hin.

Zur Kontrolle wurden auch an von aussen intakt wirkenden Teilen Proben entnommen. Dank dieser zusätzlichen Proben konnte die Annahme bestätigt werden, dass sich die Bildung von Lockerzonen am oberen Turmachteck in der Regel auf freistehende Bauteile bzw. feingliedrige Profiltile beschränkt. Flächiges Mauerwerk bzw. der Mauergrund ist nur selten betroffen.

Versuch mit dem Bohrwiderstandsmessgerät / Entnahme eines Bohrkerns an von aussen intakt scheinender Oberfläche / Entnahme eines Referenz-Bohrkerns an einem ausgebauten Werkstück mit erkennbarer Lockerzone

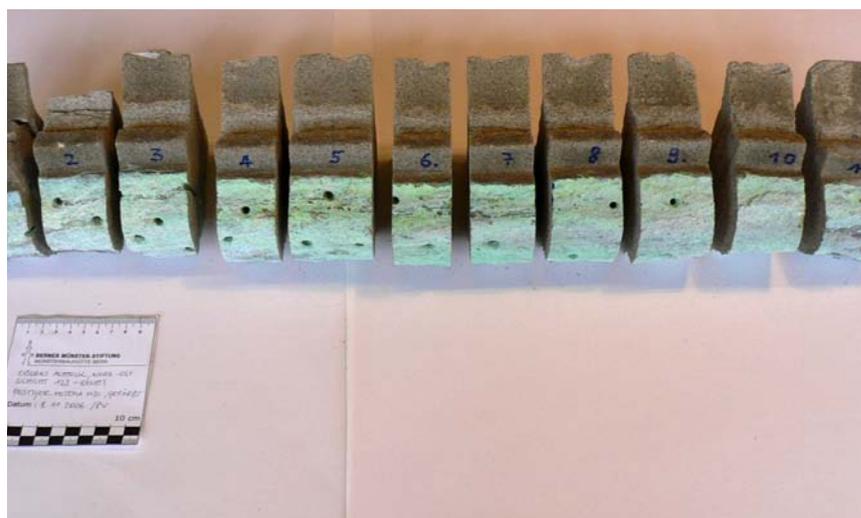
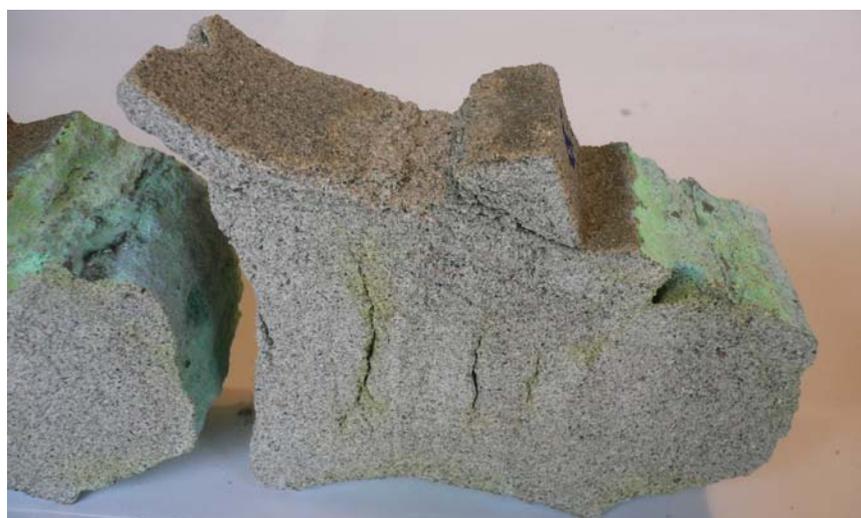
Trotz einiger sehr unkonventioneller Versuche, wie hier zum Beispiel dem Einfärben von Festiger zur Sichtbarmachung der Eindringtiefe und Verbesserung der Wirksamkeit der Restaurierungsmassnahmen, musste bei zu stark aufgelockerten und gerissenen Profilteilen bisweilen auf konventionellen Steinersatz zurückgegriffen werden (vgl. Seite 18). Weiterführende Versuche sind in Zusammenarbeit mit Christine Bläuer, Bénédicte Rousset (CSC, Fribourg) und Bruno Portmann (Mattec+, Lenzburg) in Bearbeitung.

oben: Versuch mit eingefärbtem Vorfestiger (Motema 30) an ausgebauten Werkstücken aus Zuger Sandstein. Leider blieb unklar, wie weit sich Farbe, Lösungsmittel und Festiger entmischten.

mitte: Ausgebauter und in Scheiben geschnittener Rundstab, welcher vorgängig am Bau mit eingefärbtem Festiger getränkt wurde.

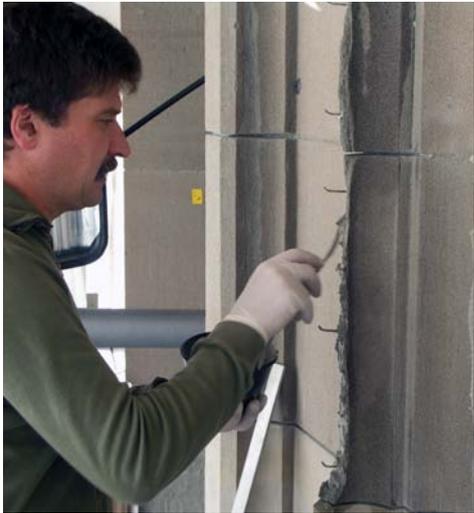
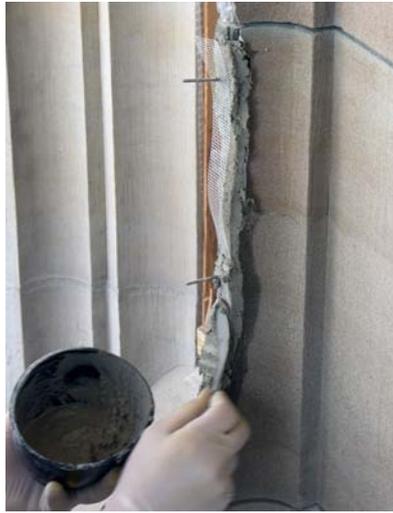
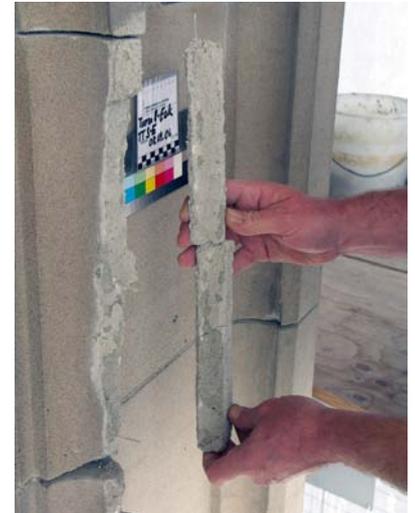
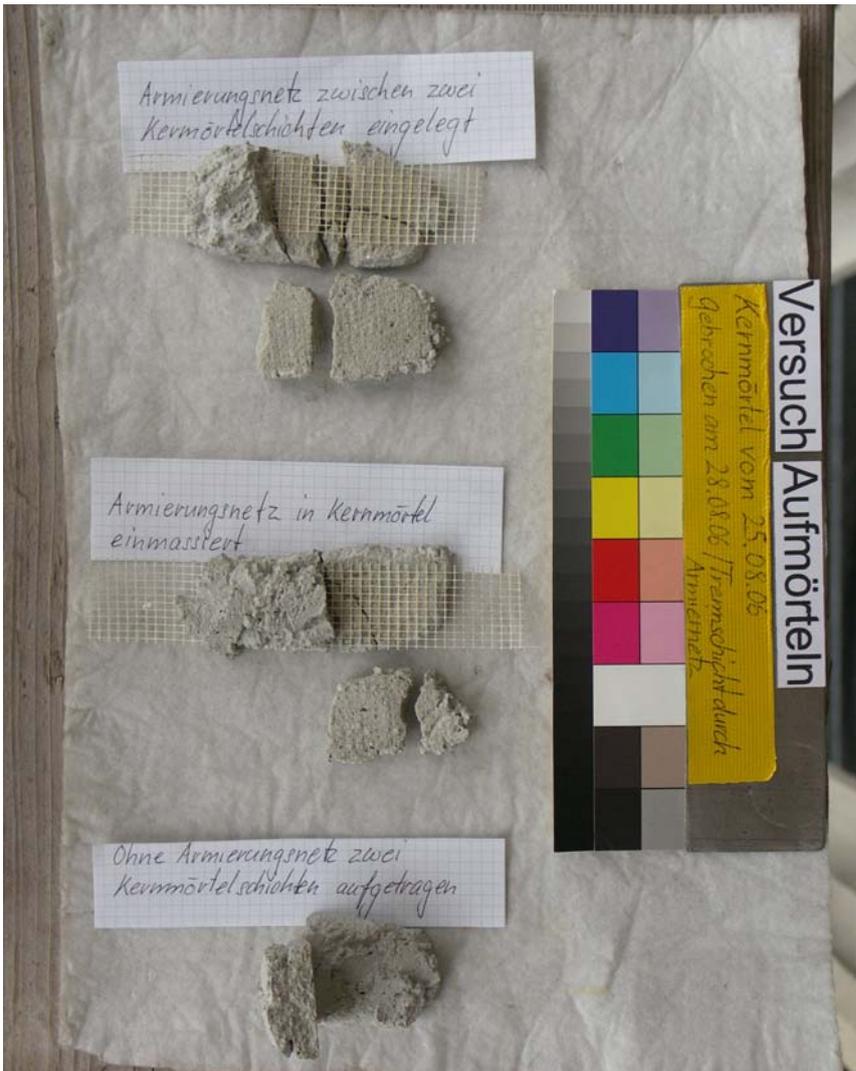
oben: Aufmörtelungen an freistehenden Profilverteilen an den Treppentürmchen des Turmachtecks.

links: Versuche mit Glasfaser-Armierungsnetzen zuerst in der Werkstatt, dann an ausgewählten Bereichen am Bau

unten: Überprüfung eines armierten Mörtels am Bau

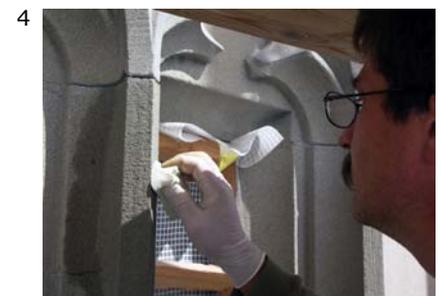
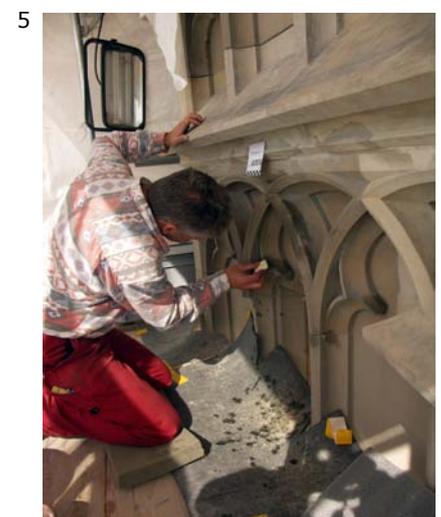
- 1 Mörtel mit gut ausgepresstem Schwamm in Form bringen
- 2 Mit leichtem Druck in definitive Form reiben, Überschüsse abtupfen
- 3 Mit nassem Schwamm Oberfläche ausmagern bis Farbe und Struktur der Zuschläge deutlich sichtbar wird
- 4+5 Anwendung des Mikroporenschwamms am Bau

Die aufgemörtelten Teile müssen während mehrerer Tage feucht gehalten werden, damit der Mörtel chemisch abbindet und nicht „verbrennt“, d. h. zu schnell austrocknet. Am Oktogon wurde hierfür erstmals ein neues System mit automatischer Bewässerung eingesetzt. Dieses befeuchtet die Werkstücke während mindestens 14 Tagen mit regelmässigen Sprühnebelstößen. Gleichzeitig wird der jeweilige Arbeitsbereich zur Beschattung und als Windschutz in genügender Distanz zur Fassade mit einem plastifizierten Vlies abgeschottet. Eine Zeitschaltuhr ermöglicht die Benetzung auch während der Wochenenden. Im Vergleich zum früher praktizierten hermetischen Verschluss der nachbehandelten Teile mit Folien verhindert das auf diese Weise konstant gehaltene Mikroklima die Bildung von Kondenswasser und stehendem Wasser und reduziert damit erheblich die unerwünschten Versinterungen an den Oberflächen.

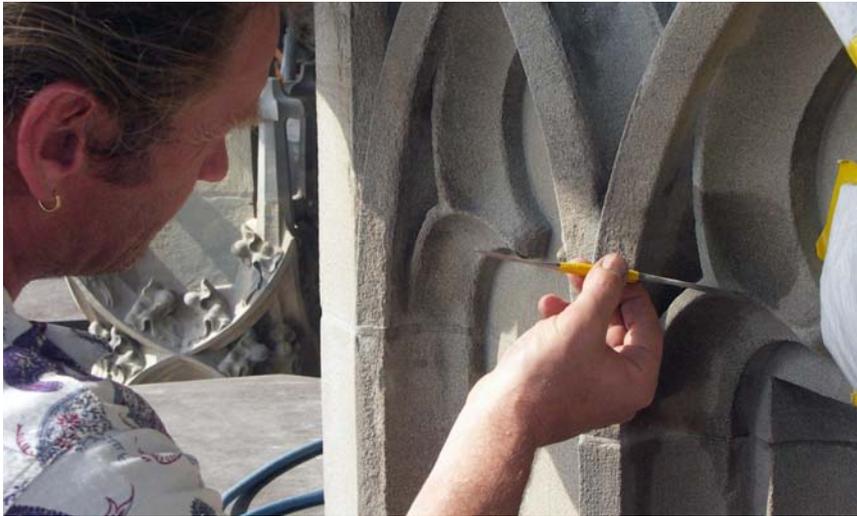
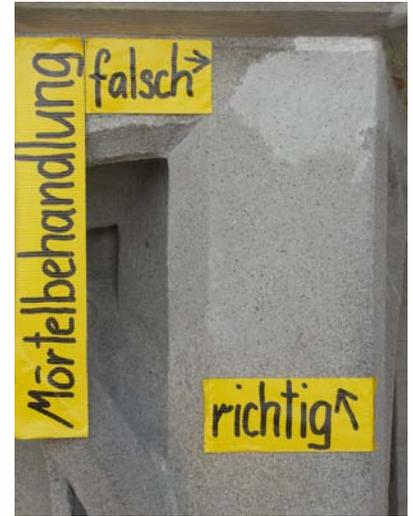
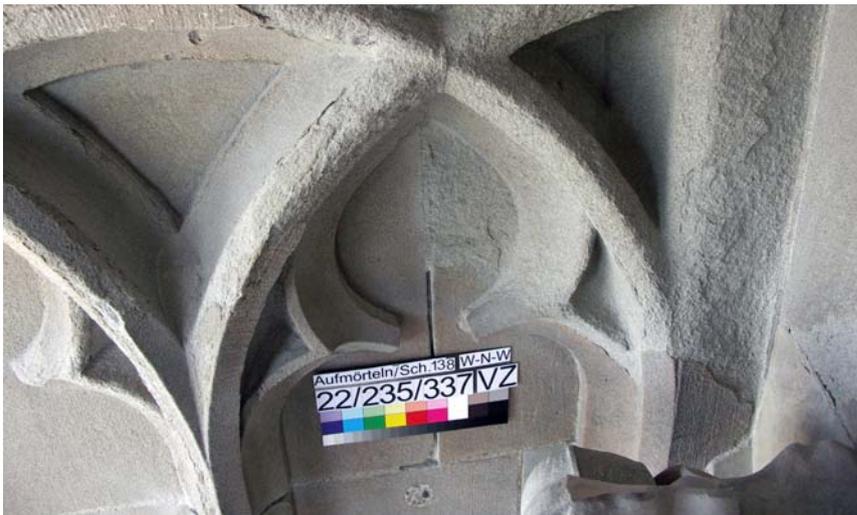
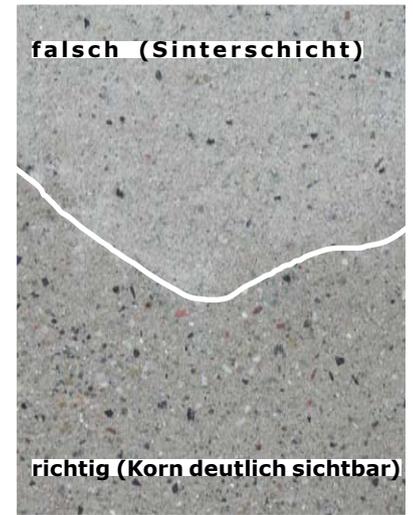
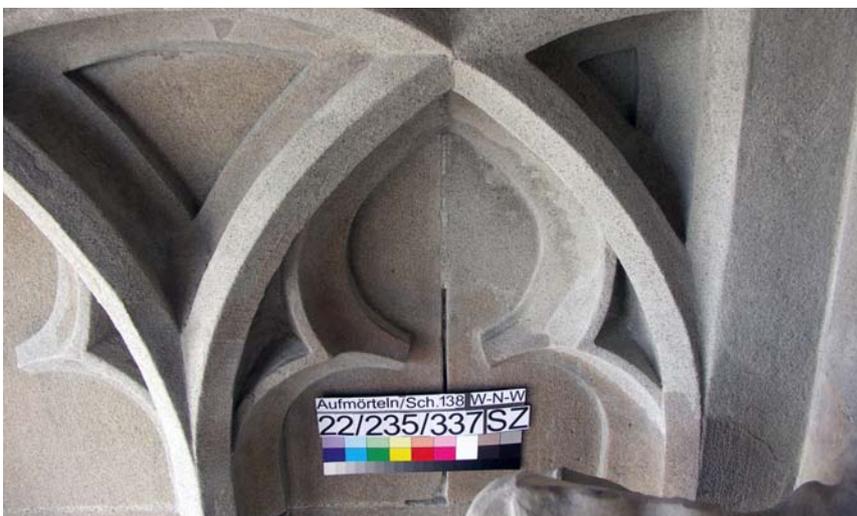
links von oben nach unten:
Aufmörteln eines Blendmasswerkes
aus Zuger Sandstein / Vorzustand:
Oberflächenverlust bis in eine Tiefe
von 10mm / Schlusszustand der
aufgemörtelten Fläche. Die Kanten
wurden hier aufgrund der umge-
benden noch weitgehend intakten
Originalbearbeitung des 19. Jahr-
hunderts scharfkantig ausgebildet.

rechts von oben nach unten:
Schulung der MitarbeiterInnen am
Bau zur Etablierung von Stan-
dards: Bei richtiger Verarbeitung
des Mörtels sind die einzelnen
Körner des Zuschlages an der
Oberfläche deutlich zu sehen (aus-
gemagert mit Mikroporen-
schwamm)

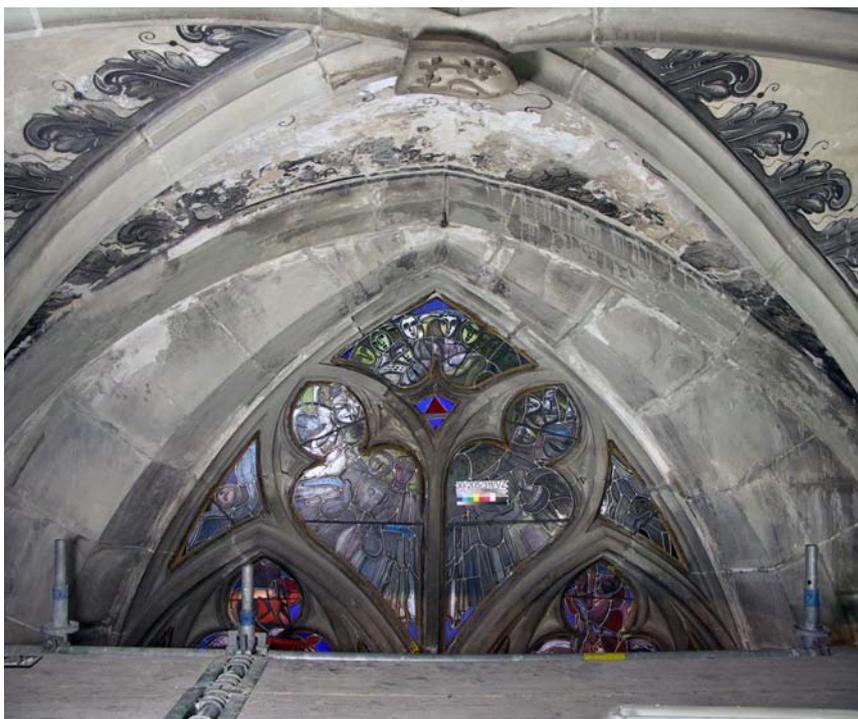
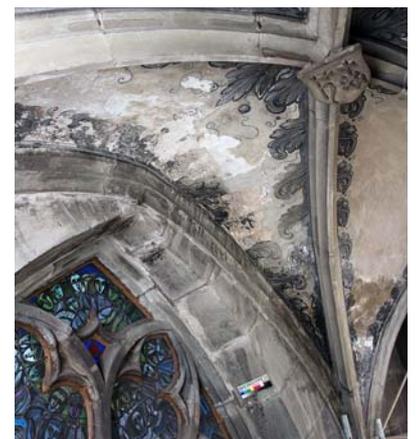
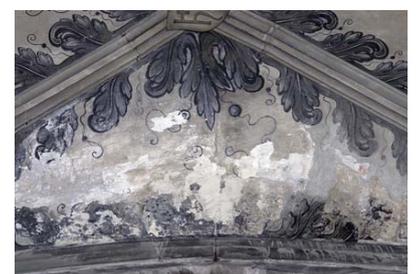
links: Vorzustand des Gewölbes der Seitenschiffkapelle vom Januar 2006

rechts: Vorzustandsfotos von Urs Zumbrunn 2006. Wassereinträge von oben haben dem Gewölbe stark zugesetzt.

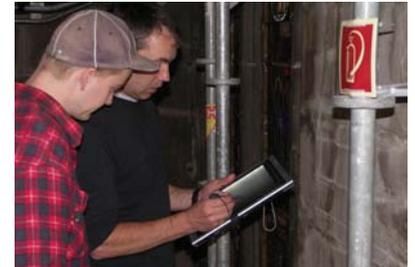
rechts: die Schäden wurden direkt am Bau mittels Tablet PC digital erfasst. Die Fugen sind mit unterschiedlichen Kalk- bzw. Kalk-Zement-Mörteln verschmiert. Dies ergibt ein sehr uneinheitliches Gesamtbild. Zum Teil liegen mehrere Mörtelschichten übereinander.

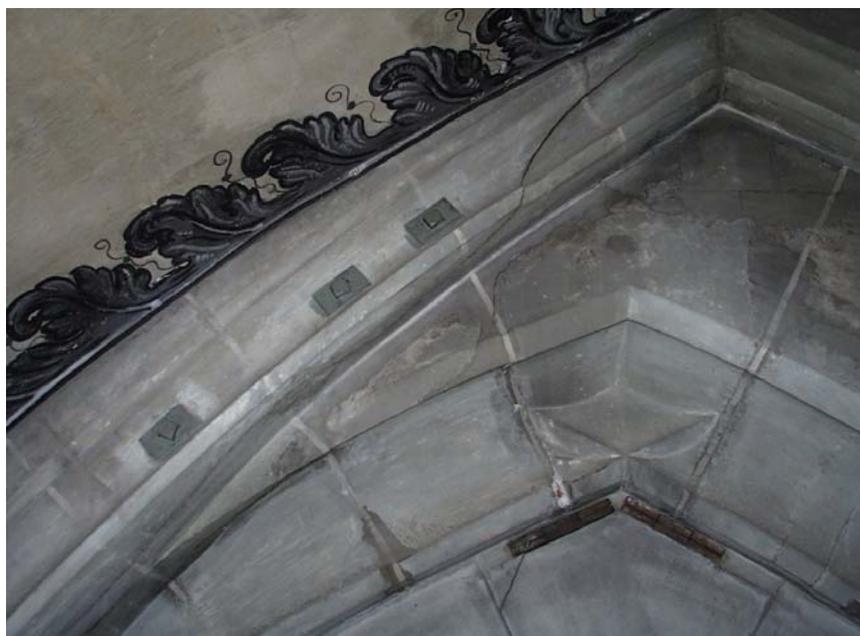
Die Rippe wurde mit einer Gewindestange aus Edelstahl zurückgehängt, das abgebrochene Rippenstück verdübelt und mit Mörtel verklebt. Die Scheidebogenwand zur Erlach-Ligerz-Kapelle, auf welcher der südöstliche Strebebepfeiler des Turmvierecks aufliegt, wies ausgeprägte, für die Stabilität des Gebäudes jedoch nicht gefährliche Risse auf, wie sie auch an anderen Wandabschnitten dieses Bauteils, z. B. an der Hochschiffwand, beobachtet werden können. Der Bauteil war anlässlich der Gewölbesanierung um 1910 mit Zementmörtel geflickt worden. Diese Fugen waren vielerorts gerissen und der Mörtel ist teilweise heraus gefallen. Zur langfristigen Überwachung der Bewegungen des Untergrundes und des Verhaltens des Gebäudes wurde das Netz der geodätischen Messpunkte vervollständigt.

unten: Vorzustand Scheidebogenwand zur Erlach-Ligerz-Kapelle. Bereits Anfang des 20. Jahrhunderts wurden Stahlanker zur Befestigung angebracht.

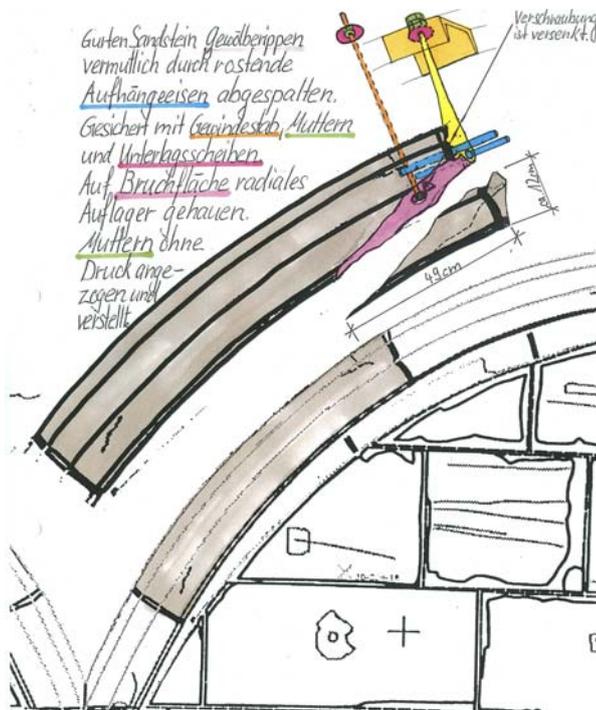
Feld 30 Süd Schützkapelle
Sicherung Gewölberippen Maßstab 1:2

von oben nach unten: Vorsichtiges Abnehmen des fast vollständig gerissenen Rippenstückes / Bohrung für eine M6 Chromstahlgewindestange zum Zurückbinden der Rippe / Verklebung des Rippenstückes mit Mörtel

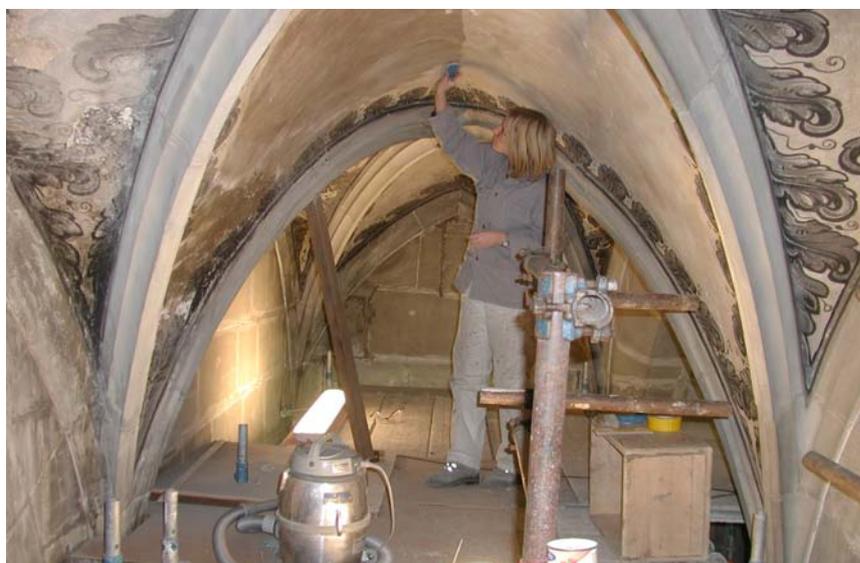
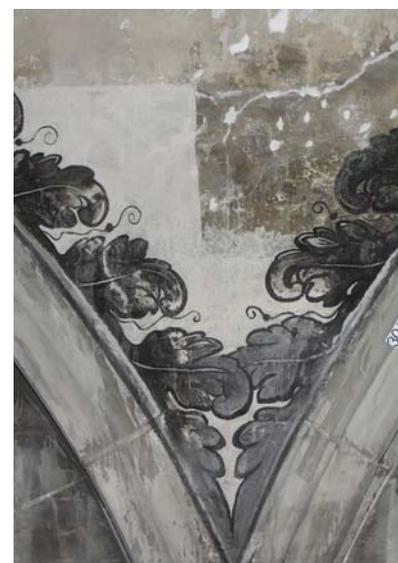
Die Wand- und Gewölbeoberflächen der Schütz-Kapelle waren in einem sanierungsbedürftigen Zustand. Verschwärzungen, grünliche Verfärbungen und Verkreidung der Farbschichten, gepaart mit Putzablösungen, Hohlstellen und starker Verschmutzung prägten das Gesamtbild. An vielen Stellen waren Risse zwischen dem Putz der Gewölbekappen und den Sandsteinrippen festzustellen. Die Ornamentmalereien im Gewölbe waren letztmals 1911 im Anschluss an die oben beschriebene Gesamt-sanierung aufgefrischt worden. Die Untersuchung des Farbaufbaus erbrachte mindestens vier im Verlauf der Jahrhunderte aufgebrachte Kalktünchen, die allerdings nur stichprobenartig freigelegt wurden.

oben: Festigung der stark kreidenden Malereien / Partielle Retuschen an den steinfarben gefassten Gewölberippen

unten: Trockenreinigung sämtlicher Gewölbekappen mit Wishab-Schwämmen / Musterfläche der Malereihintergrundes (Ausfassen der Ornamente)

An den Gewölbekappen wurden Risse und Ausbrüche mit einem ausgemagerten Acrylmörtel und grössere Ausbrüche mit einem Sumpfkalkmörtel gekittet sowie Hohlstellen zwischen Putz und Gewölbeausmauerung hintergossen. Die Malereien wurden gefestigt, danach der helle Hintergrund der Gewölbekappen mit Wishab-Schwämmen gereinigt. Die verdunkelte Hintergrundfarbe wurde stellenweise mit einer dünnen Lasur aufgehellt. Aufgrund der Wassereinwirkungen vereinzelt gänzlich zerstörte Ornamentmalereien wurden rekonstruiert.

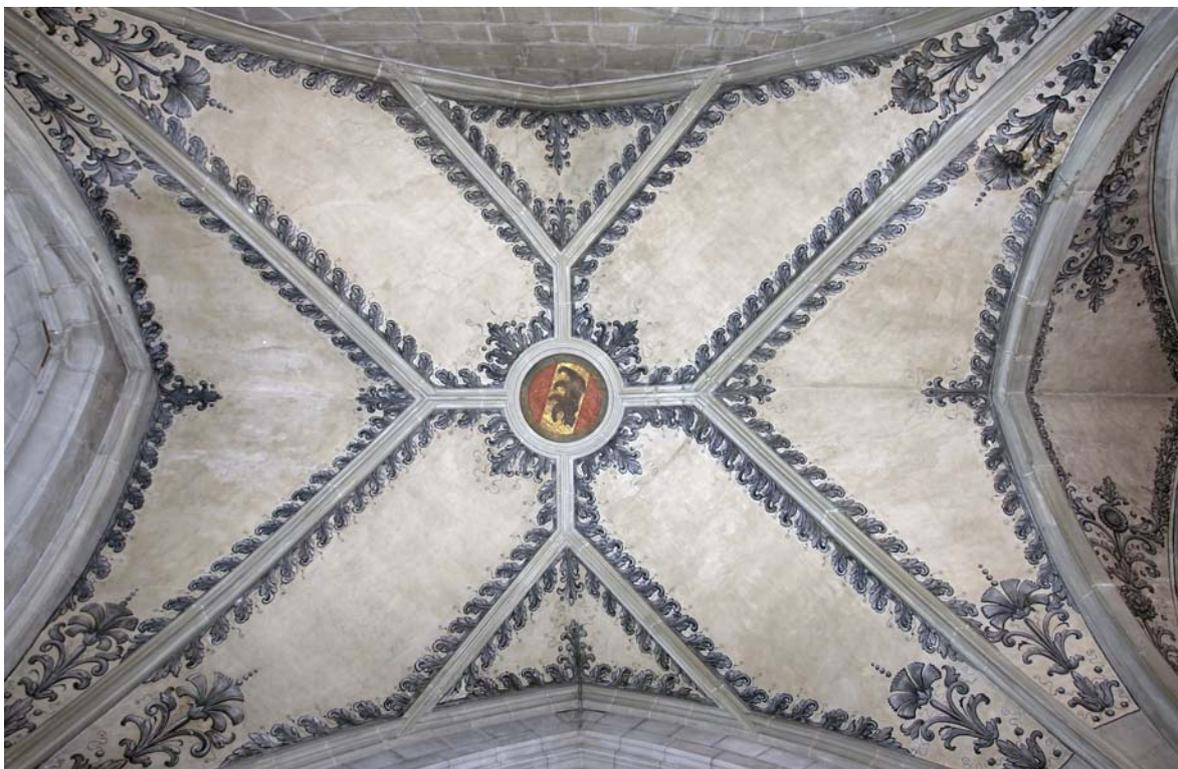
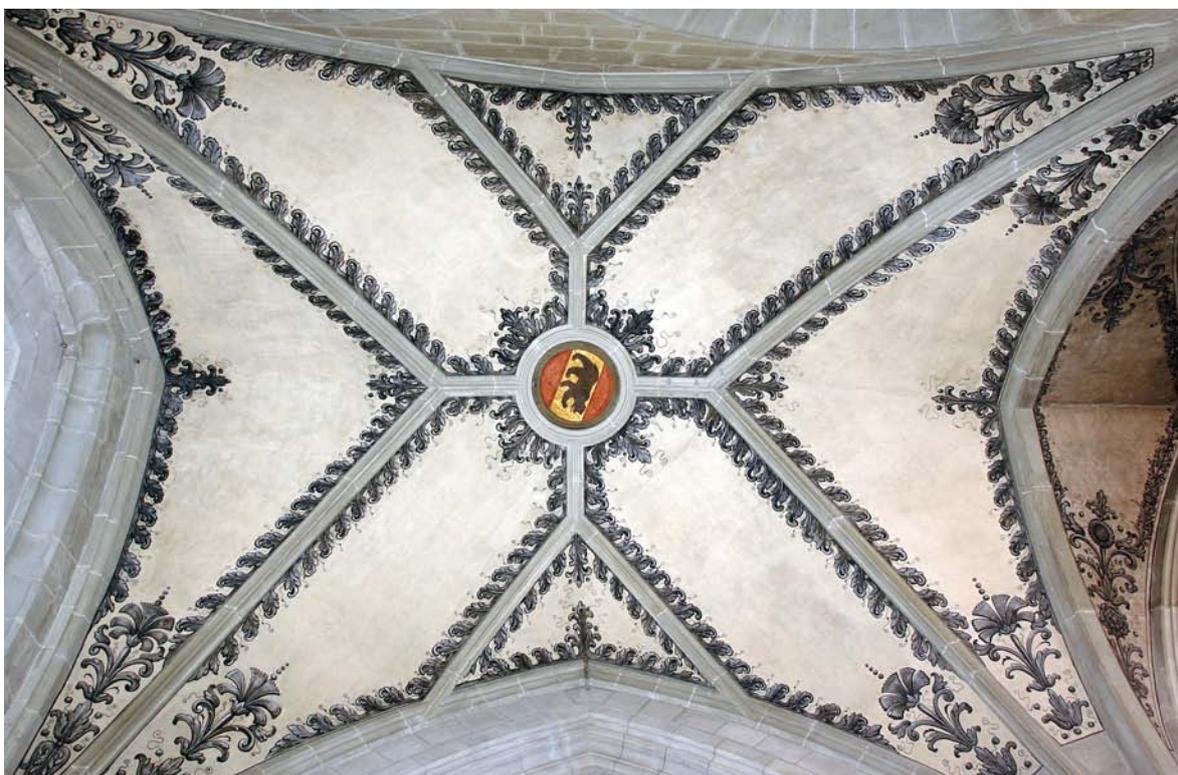
oben: Vorzustandsaufnahme Seitenschiffgewölbe vom 10.01.2006, unten: Schlusszustandsaufnahme Seitenschiffgewölbe nach der Restaurierung vom 19.04.2007 (Fotos: Urs Zumbrunn, Restaurator HFG)

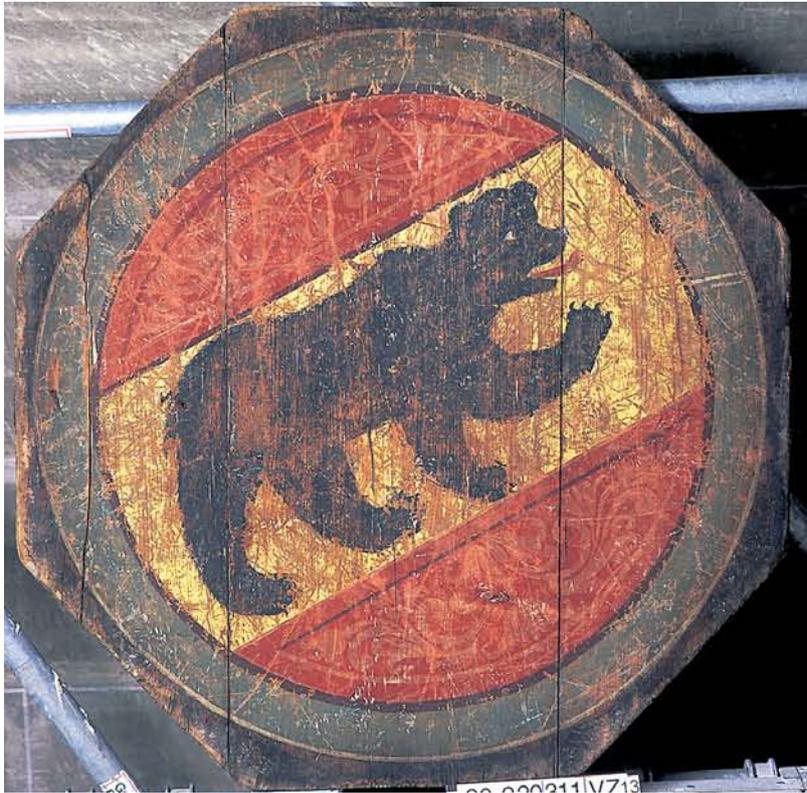
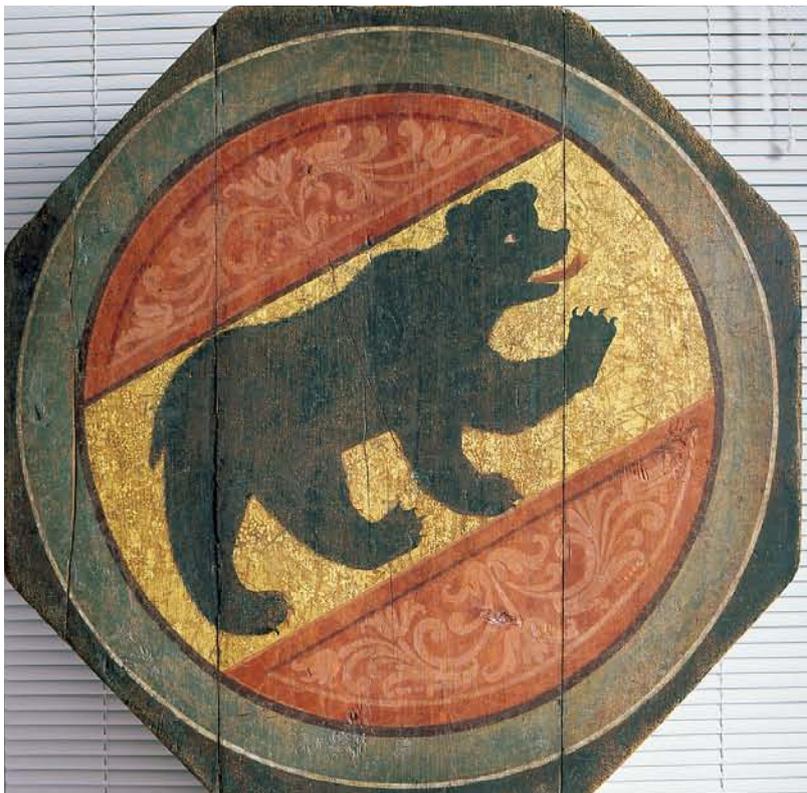
Anstelle eines Schlusssteines wurde im Hauptgewölbe der Kapelle ein Sandsteinring vorgefunden, in den ein sechskantiger Holzdeckel eingelassen war. Der heute dort vorhandene Deckel zeigt ein gemaltes kreisrundes Berner Wappen, das einst mit einer grüngrauen Sandsteinfarbe übermalt worden war. Von dieser Farbe sind nur noch wenige Reste vorhanden, was auf eine einstige Freilegung hindeutet. Da der linke handgeschmiedete Nagel (wahrscheinlich aus dem 19. Jahrhundert), mit dem die Einschubleiste und ein Brett verbunden ist, keine Sandsteinfarbe aufweist, wird vermutet, dass die Bärenmalerei älteren Ursprungs (evtl. 18. Jahrhundert) ist.

Der Holzdeckel im Seitenschiffgewölbe wurde durch Flavia Zumbrunn gereinigt und gerichtet. Die durch den langjährigen Gebrauch verursachten Scheuerstellen wurden retuschiert.

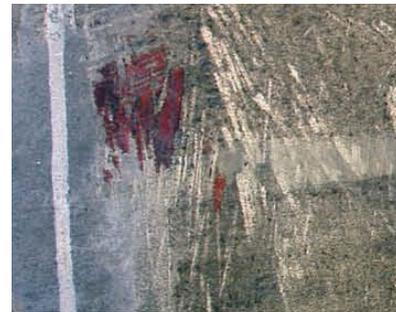
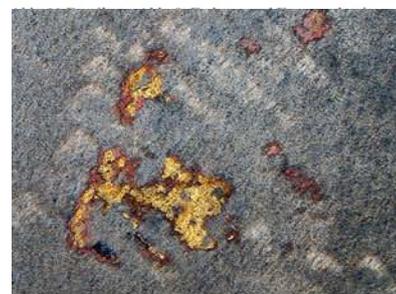
An den Innenwänden überraschte der grobe Zustand der Fugen, die offensichtlich schon in der Bauzeit mit grossflächig verstrichenen Mörtelflächen geglättet und im Verlauf der Jahrhunderte immer wieder mit weissen Fugenmalereien aufgefrischt worden waren. Überreste von früheren Malereien in den Farben Rot, Gold und Braungelb sowie Spuren längst verschwundener Installationen und Hacklöcher vervollständigen den Befund. Wie am Gewölbe dominierten auch an der Fensterfront die durch Wassereintrüche verursachten Wasserläufe, Rostsprengungen und Verfärbungen. An den Wänden waren schwarz verfärbte Läufe sowie diverse Ausblühungen feststellbar. Die Wände wurden zurückhaltend gereinigt. Nicht entfernbare Flecken wurden einretuschiert. Fugen wurden saniert, Fugenstriche wurden aufgefrischt. Die verschmierten Fugenmörtel waren ebenfalls verfärbt und wurden wie die Wände mit Retuschen ausgebessert. Grössere Ausbrüche wurden mit mineralischem Mörtel restauriert.

Farbreste an der östlichen Wand der Seitenkapelle

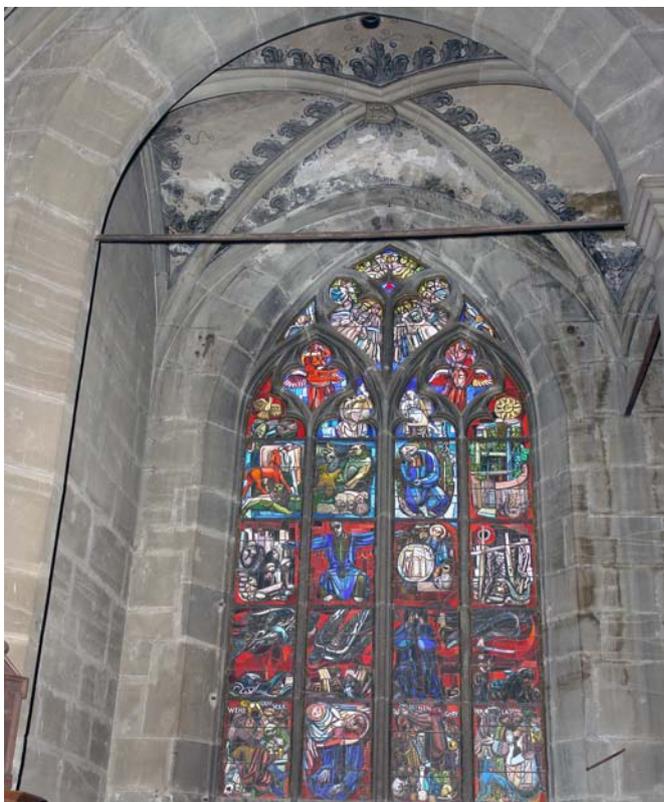
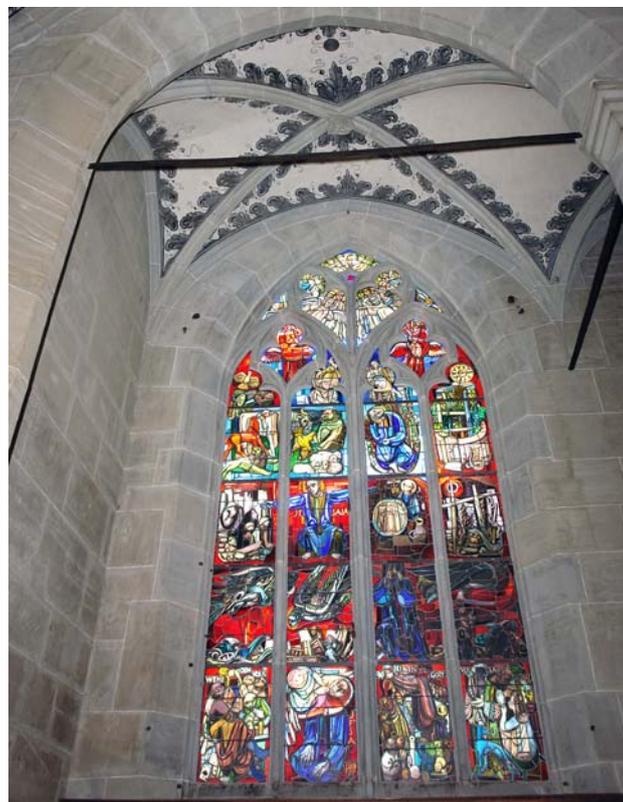
links: Vorzustand der Seitenkapelle vom November 2005

rechts: Schlusszustand März 2007, nach abgeschlossener Restaurierung und Retuschen durch Urs Zumbrunn

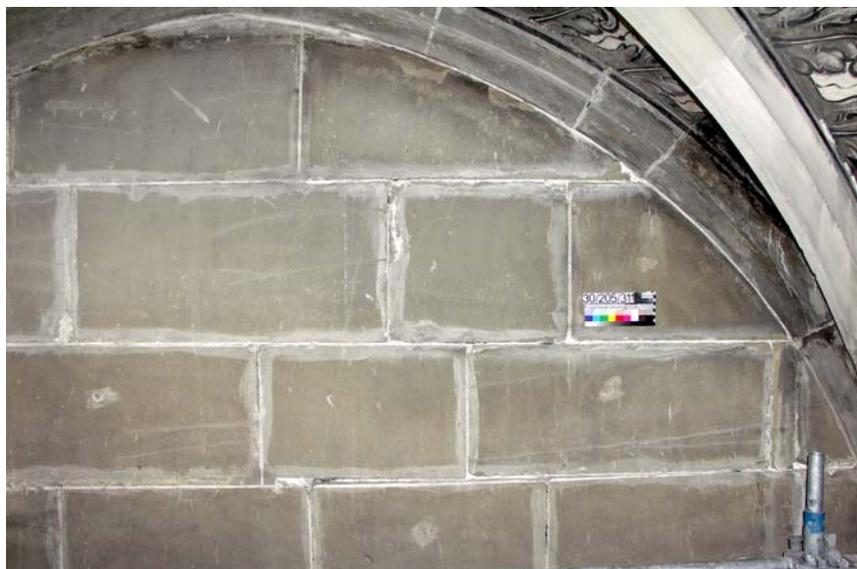
Vorzustand der Wände in der Seitenkapelle vom Januar 2006: Das Mauerwerk zeigt rund um den mit Kalkmörtel verschmierten Fugenbereich an mehreren Stellen Reste von mindestens zwei unterscheidbaren grauen Ausbesserungsmalereien mit Weissm Fugenstrich

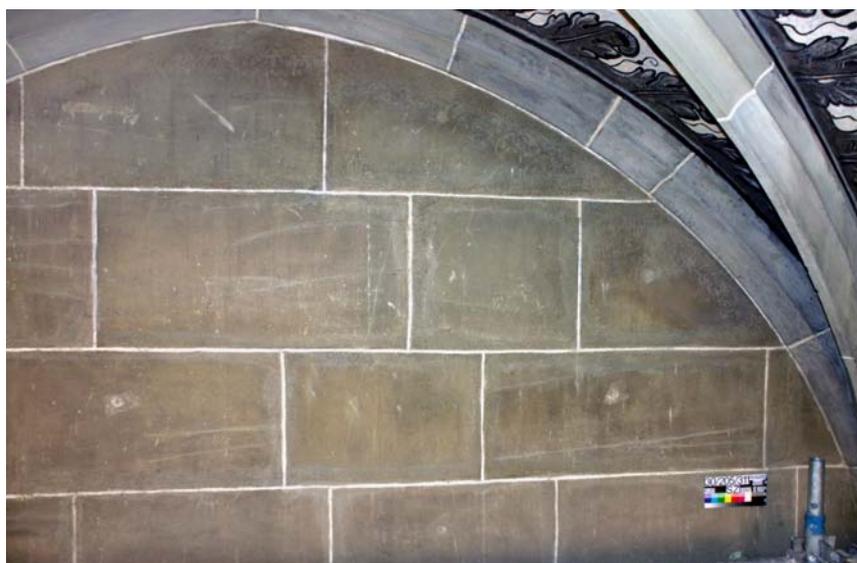
Schlusszustand vom März 2007: Die Fugenverschmierungen auf den Quaderflächen sowie die zum Teil vorhandenen schwarz verfärbten intakten Zementflicke wurden mit Lasuren und Punktretuschen zu einem einheitlicheren Gesamtbild retuschiert. Fehlende Fugenstriche wurden zurückhaltend ergänzt.

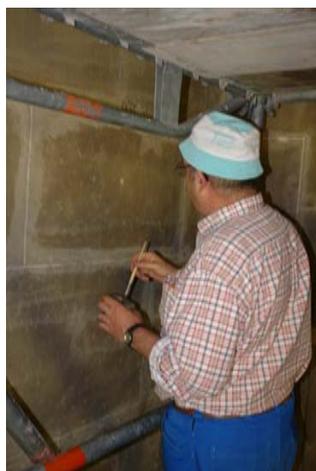
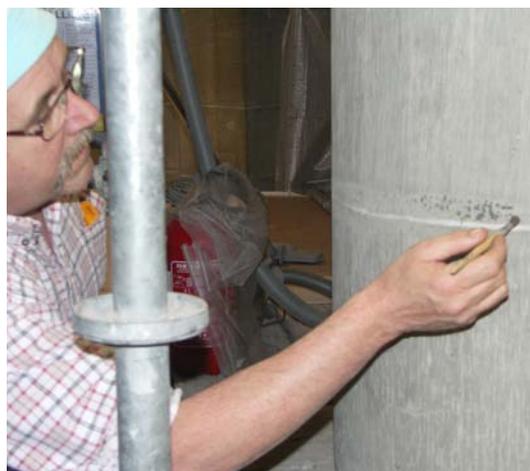
Retuschen an den Seitenwänden und am Mittelpfeiler durch einen Mitarbeiter der Münsterbauhütte unter Anleitung von Urs Zumbrunn.

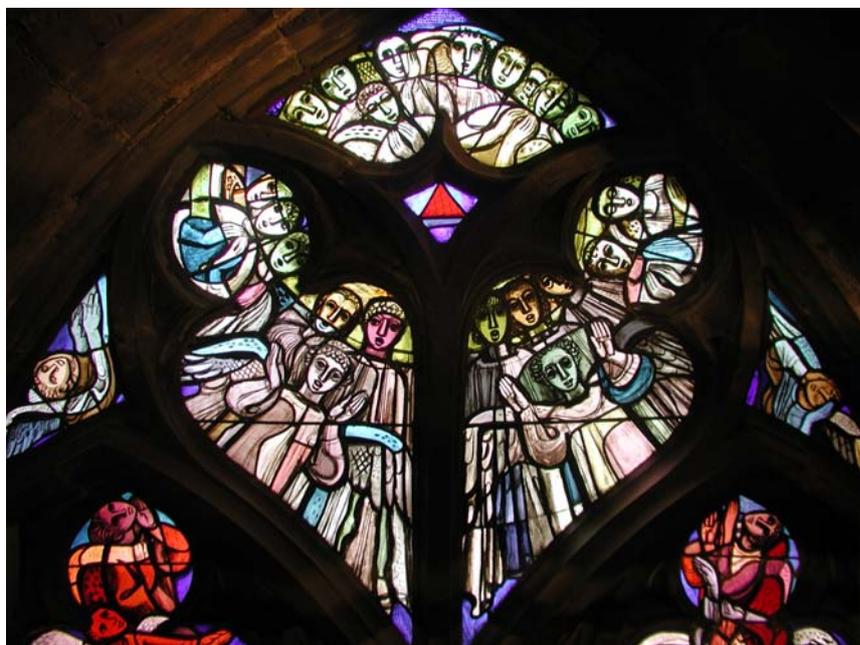
Ausschnitte Fenstermasswerk Jesaias-Fenster (Felix Hoffmann/ Paul Wüthrich 1947)

Analog zum in der benachbarten Erlach-Ligerz-Kapelle erstmals angewendeten Verfahren der Restaurierung des Fenstermasswerks und der Glasmalereien an Ort und Stelle (Tätigkeitsbericht 2005, S. 28-39) wurden auch in der Schütz-Kapelle Ausbrüche aufgemörtelt, Risse geschlossen, gereinigt und starke Verfleckungen zurückretuschiert bzw. mittels Lasuren vereinheitlicht. Auch die Glasmalereien wurden an Ort restauriert. Das Jesaiasfenster von Felix Hoffmann aus dem Jahr 1947 wurde in ausgezeichnetem Zustand vorgefunden. Es wurde durch das Glasatelier M. Halter gereinigt, einige wenige Verbleiungen waren zu ergänzen und herausgefallene Kittstücke zu ersetzen.

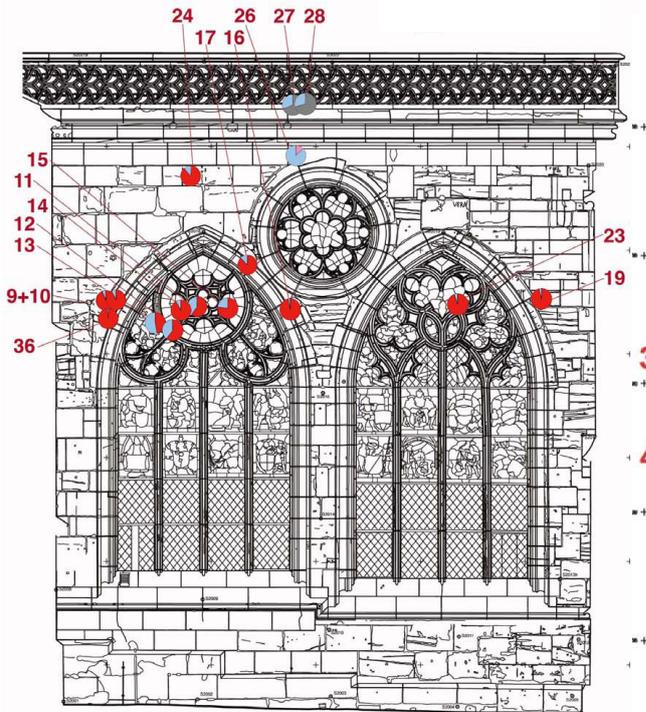
Erlach-Ligerz-Kapelle 20/205/311
Südfassade, 15. Jh. weitgehend original erhalten

Zr
 Cu
 XRF-Messungen an der Fassade vom 26.04.2005 respektive 26.11.2006. Die Messungen korrelierten sehr gut mit den untersuchten Laborproben (Bilder: CSC, Fribourg)
 Sr
 Fe
 Pb
 Cr
 Zn

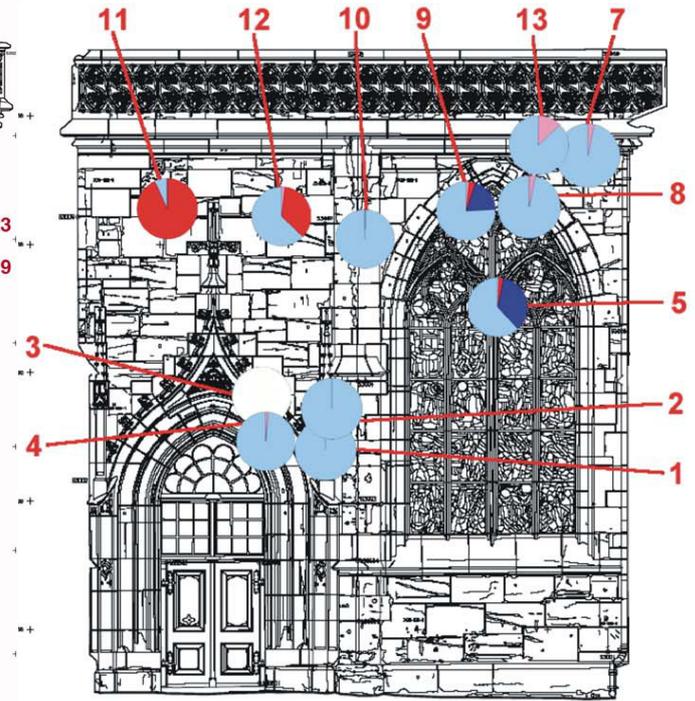
Schütz-Kapelle 30/205/311
Südfassade, 15. Jh. diverse spätere Eingriffe

rechts: Beim etwas jüngeren Fenstermasswerk der Schütz-Kapelle, bei der eine solche Behandlung weitgehend fehlte (sehr unsichere Vermutung für einen Wasserglasanstrich), sind die Schäden und Fehlstellen deutlich grösser.

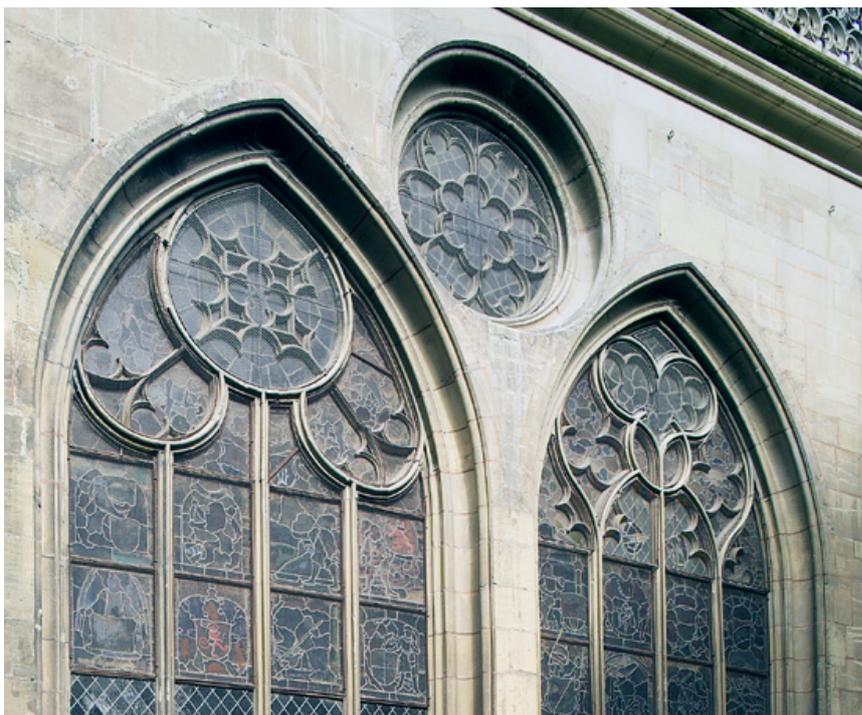
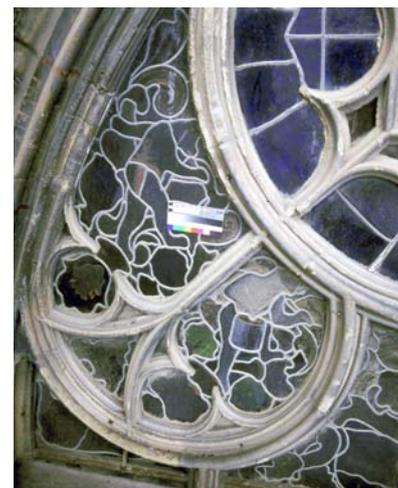
links: Gesamtzustand 2001
(Foto Croci&duFresne Bern)

oben: Detail Vorzustand 2004
(Foto Urs Zumbrunn)

Ende 2006 wurde die Restaurierung der Erlach-Ligerz-Kapelle mit minimalen Retuschen und der Montage der neuen Schutzgitter abgeschlossen. Mit den erfolgten für den Laien schlussendlich praktisch unsichtbaren Massnahmen (vgl. Tätigkeitsbericht 2005) konnte die Lebensdauer des Bauteils bedeutend verlängert werden.

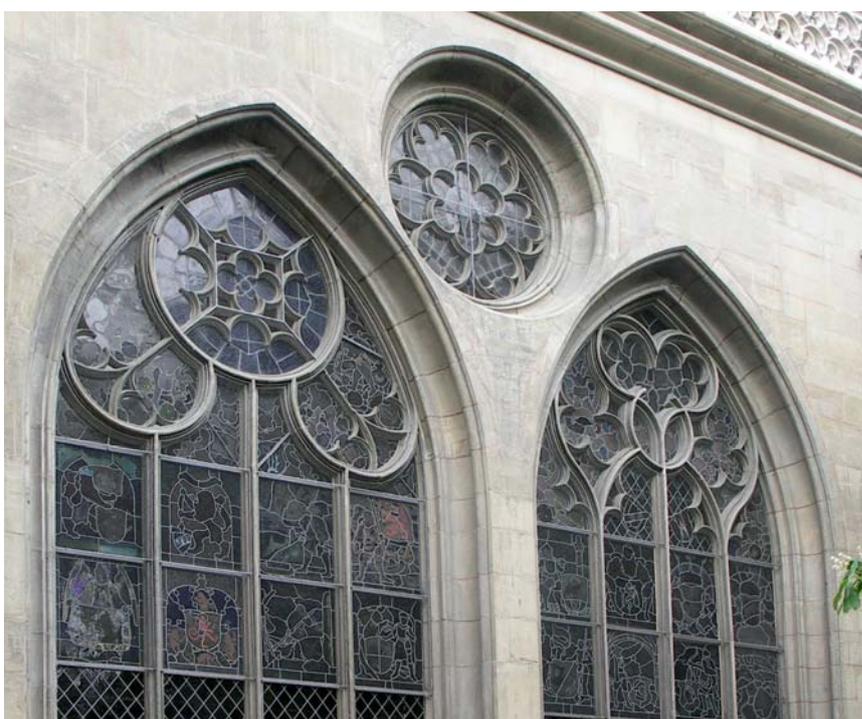
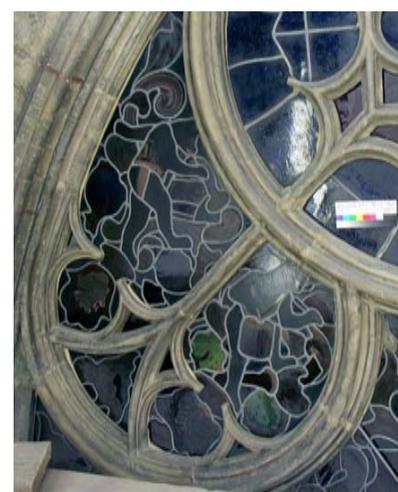
Schlusszustand Anfang 2007

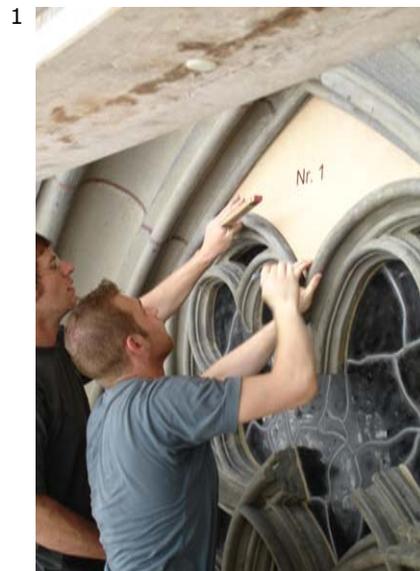
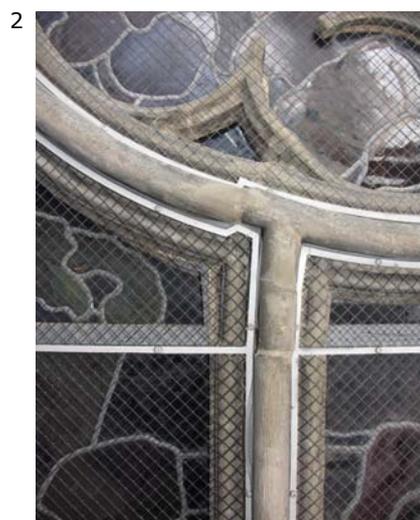
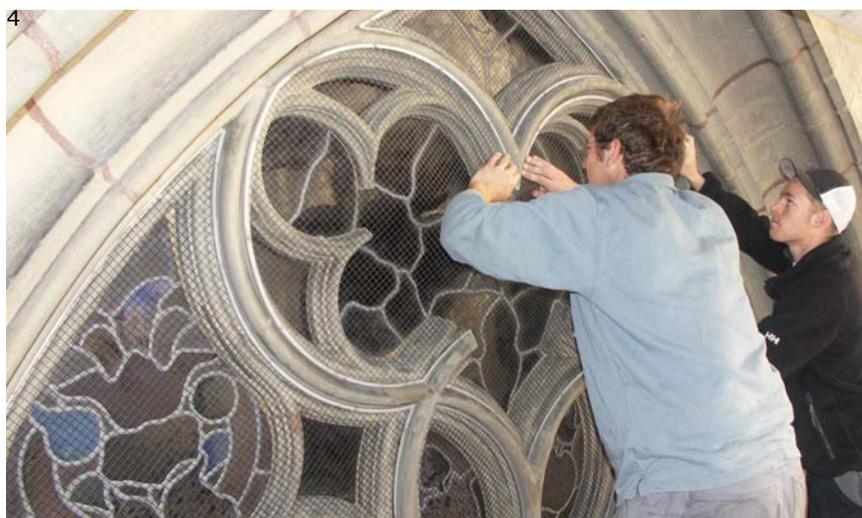
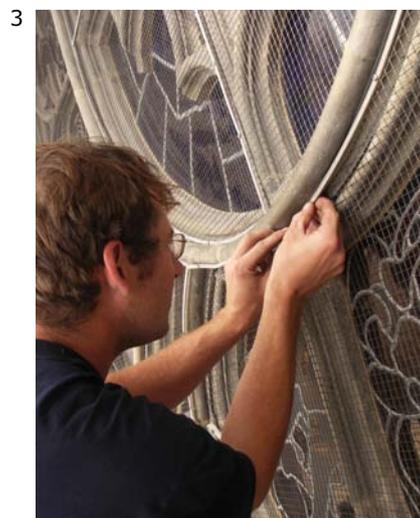
- 1 In einem ersten Schritt wurden Holzschablonen direkt ab Fotogrammetrieplänen angefertigt und am Bau auf die definitive Form angepasst.
- 2 Die zahlreichen Verschiebungen und Versätze am Fenstermasswerk erhöhten den Schwierigkeitsgrad des Projektes erheblich. Die Chromstahlrahmen wurden entsprechend der Schablonen produziert.
- 3+4 Die Montage der filigranen Gitterrahmen ohne Beschädigung am Stein erforderte viel Fingerspitzengefühl.

Bei der Anfertigung der neuen Schutzgitter waren die Fotogrammetrischen Bauaufnahmen erneut ein sehr wertvolles Arbeitsinstrument. Nach diversen Startschwierigkeiten konnten die erforderlichen Schablonen direkt aus den Dateien extrahiert werden. Dabei arbeitete die Firma db Metall+Form eng mit Spätig Informatik zusammen. Die Chromstahlrahmen wurden mittels CNC herausgelasert und mussten am Bau nur minimal angepasst werden.

Das mit einigen technischen und terminlichen Schwierigkeiten verbundene Pilotprojekt war schliesslich von Erfolg gekrönt. Die Befestigungstechnik (möglichst wenig Schrauben im Stein, möglichst einfache Montage/Demontage der Gitter) sowie kleine Finessen sollen beim nächsten Fenster noch verbessert werden.

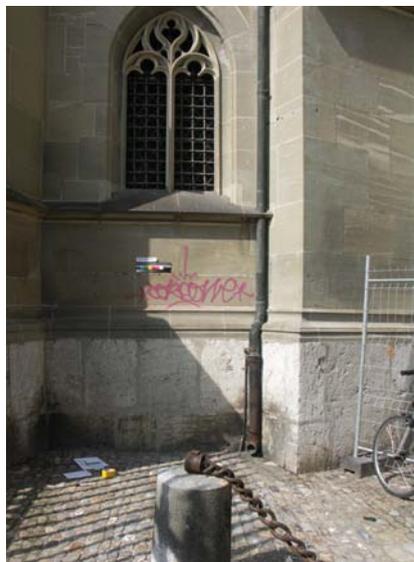
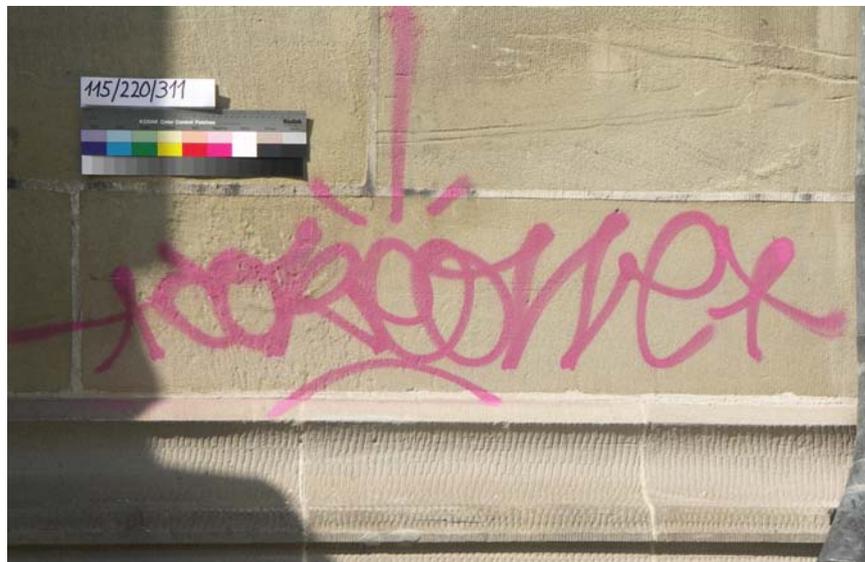
Auch im Sommer 2006 mussten wiederholt Graffiti im Sockelbereich überstrichen und retuschiert werden. Firma Arn AG schulte erneut einige Mitarbeiter der Münsterbauhütte in der Technik des Kalkkaseinstriches.
