Berner Münster-Stiftung

Tätigkeitsbericht 2006

Hermann Häberli, Münsterarchitekt
Münsterbauleitung Bern

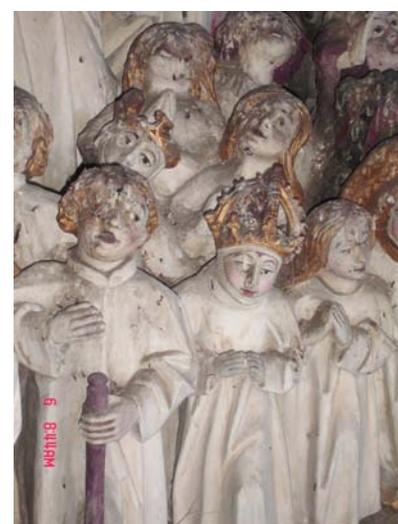
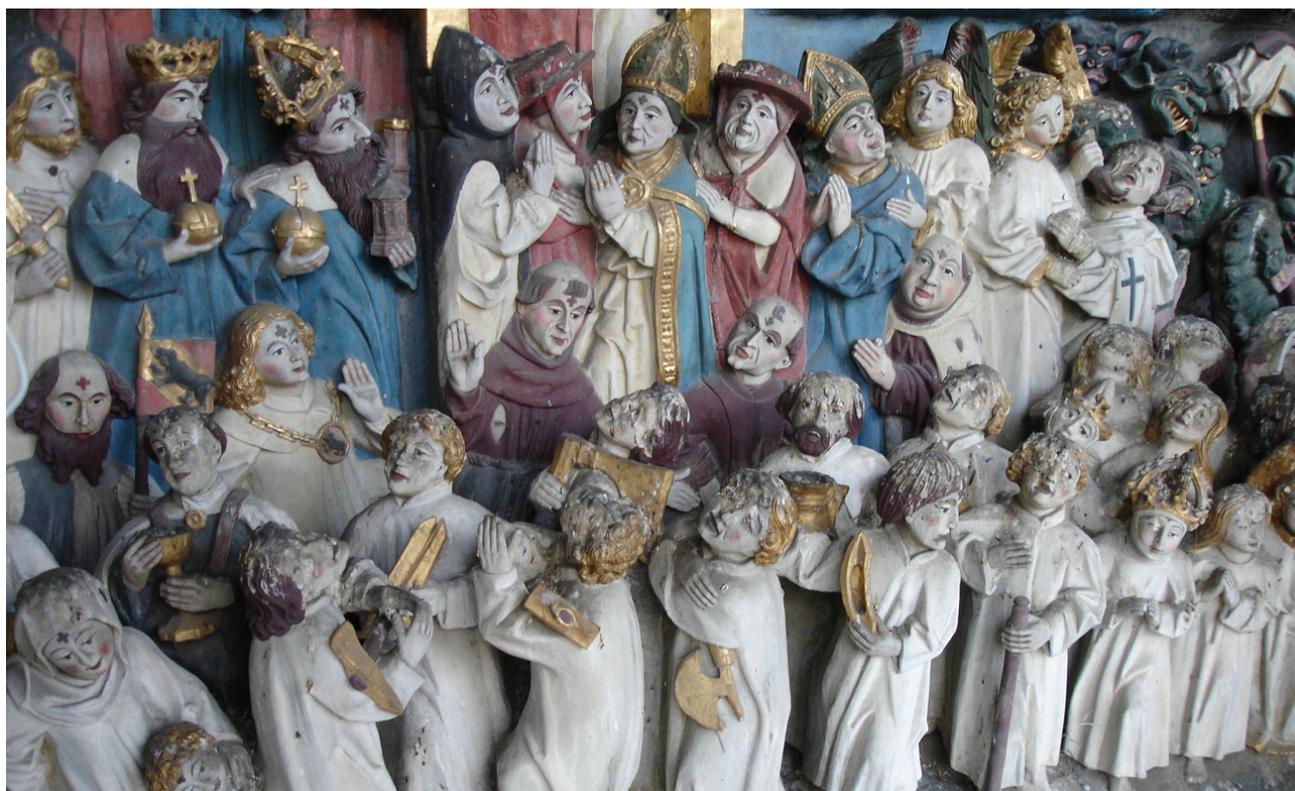
Zustand der Farbfassungen im Tympanon des Hauptportals vor der Reinigung vom Herbst 2006

Die Konservierung der seitlichen Wandmalereien wurde aufgrund der Witterungsbedingungen auf den Frühling 2007 verschoben.

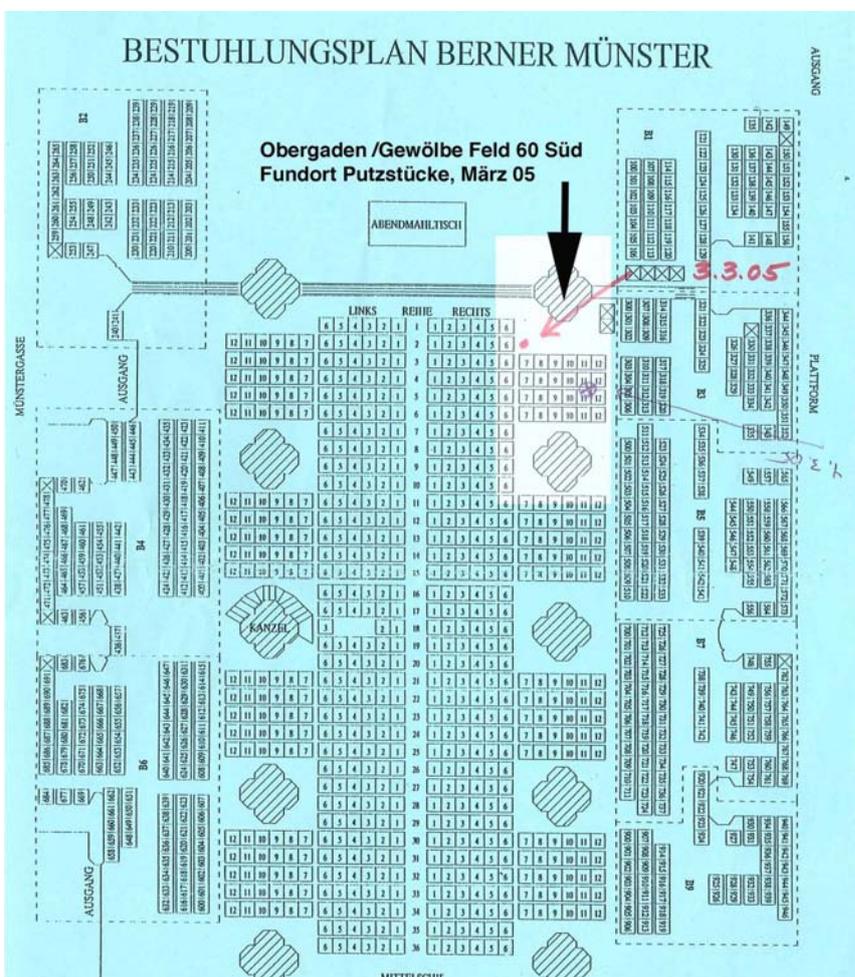
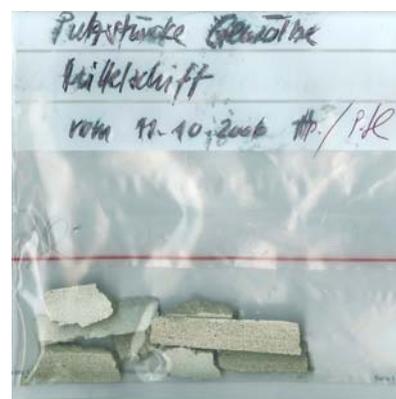
Am südlichen Mittelschiffpfeiler im Bereich zwischen der Lombach- und der Brüggler-Kapelle kann es vorkommen, dass zu Beginn der Heizperiode jeweils mehrere kleine Verputz- und Mörtelteile herunterfallen. Als Ursache wird die unterschiedliche Dilatation (Wärmeausdehnung) zwischen den Gewölbekappen und den Rippen angenommen, welche zu mechanischen Belastungen und entsprechenden kleinen Abplatzungen führt. Die betroffenen Stellen wurden zusammen mit Bauingenieur Peter Schmied von der Hebebühne aus einem Augenschein unterzogen. Sowohl die optische Überprüfung an Ort wie auch der Vergleich mit älteren Fotos und Messungen an den bestehenden Messpunkten durch den Geometer zeigten keine Unregelmässigkeiten.

Fundstellen der Putz-/Fugenstücke im Bereich des Abendmahltsches.

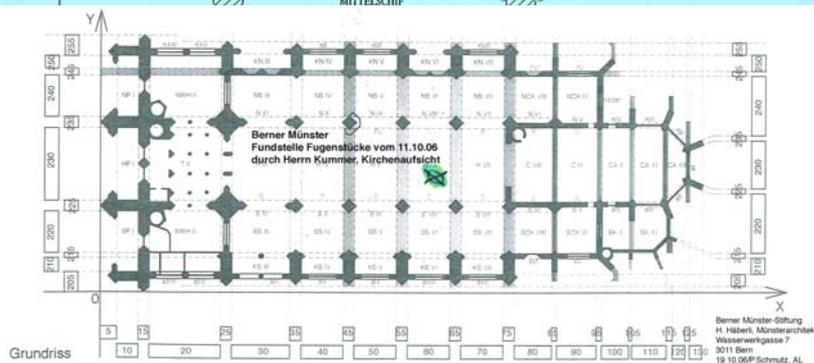
Aufgrund der Beobachtungen bei der Erlach-Ligerz-Kapelle und der Schütz-Kapelle sowie der regelmässig im Bereich des Abendmahltsches gefundenen Fugen-/Putzstücke wurden durch den Geometer Bichsel+Partner 6 zusätzliche Messpunkte zur weiteren Überwachung angebracht.

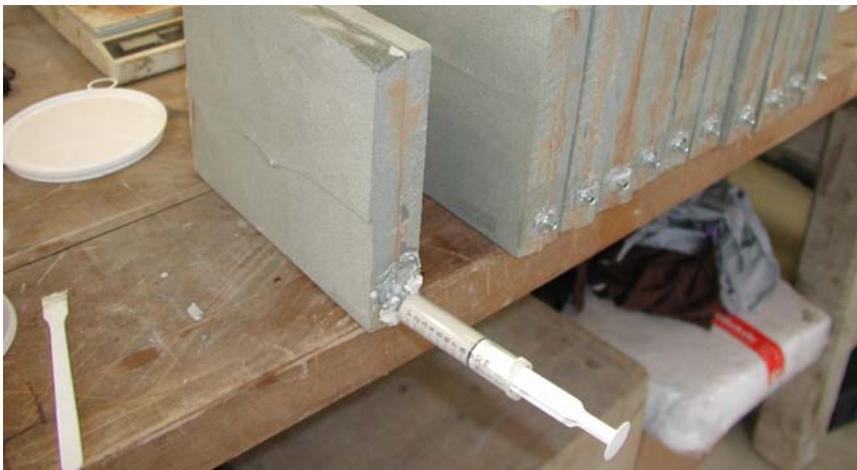
Die erste Versuchsanordnung bestand aus jeweils zwei Sandsteinplatten, zwischen denen eine sich von 1 auf 0 mm verjüngende Fuge verfüllt wurde. Die Fugen wurden mit Latex abgedichtet und die Verpressmasse von unten nach oben mit einer Spritze eingepresst. Anhand der aufgeklappten Versuchsstücke waren aufschlussreiche Beobachtungen möglich. So konnte die Klebewirkung und die Entmischung der Mörtel leicht überprüft werden. Es wurde festgestellt, dass die KSE-gebundenen Massen aufgrund der Einwirkung der Schwerkraft zur Entmischung von Bindemitteln und Füllstoffen neigen und daher wenig befriedigende Ergebnisse liefern.

1. Versuchsreihe: Zwei ca. 15 x 20 cm grosse Sandsteinplatten wurden zusammengefügt, die Fugenstärke verjüngte sich von 1mm auf 0. Die Fugen wurden mit Latex abgedichtet und die Verpressmasse wurde über einen Metallpacker, der mittels Heisskleber aufgeklebt wurde, von unten nach oben mit einer Spritze eingepresst.

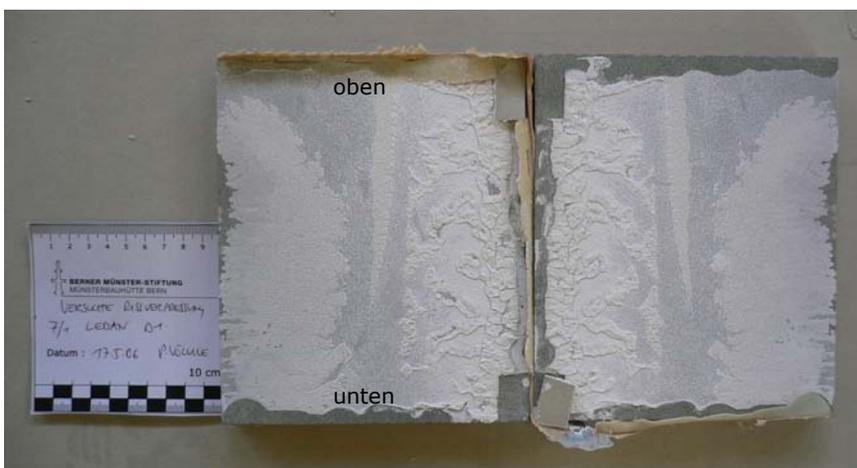
Die Platten wurden nach dem Erhärten der Masse auseinander genommen, um die Füllwirkung zu überprüfen.

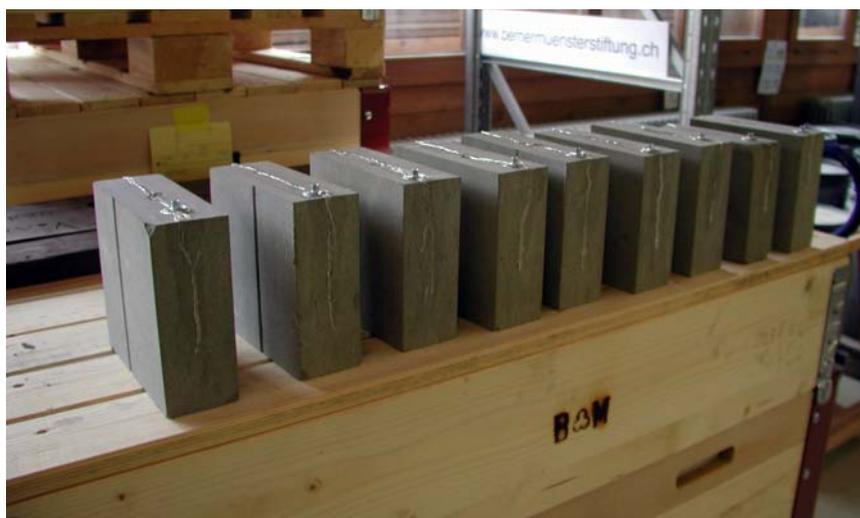
Die für die zweite Reihe verwendeten Prüfkörper wurden mit einem Setzeisen gespalten, um eine möglichst realitätsnahe Versuchsanordnung zu erhalten. Die entsprechenden Risse von wiederum ca. 1 mm bis 0 mm wurden mit Heisskleber abgedichtet. Danach wurden die Injektionsmaterialien mit der Spritze von unten her in die Prüfkörper verpresst. Diese Versuchsreihe zeigte ein realistischeres Resultat und ermöglichte Rückschlüsse auf zu erwartende Anwendungsprobleme. Es wurde deutlich, wie wichtig das Vorbenetzen der Werkstücke mit Wasser bzw. KSE (Kieselsäureethylester) ist.

2. Versuchsreihe: Eine Sandsteinplatte wurde mit einem künstlichen Riss versehen (mit Setzeisen und Schlägel). Der Riss wurde mittels Heisskleber und aufgesetztem Packer abgedichtet (System Kaiser) und mit dem jeweiligen Material verpresst. So konnte überprüft werden, wie weit das Injektionsmaterial in feinste Risse eindringt.

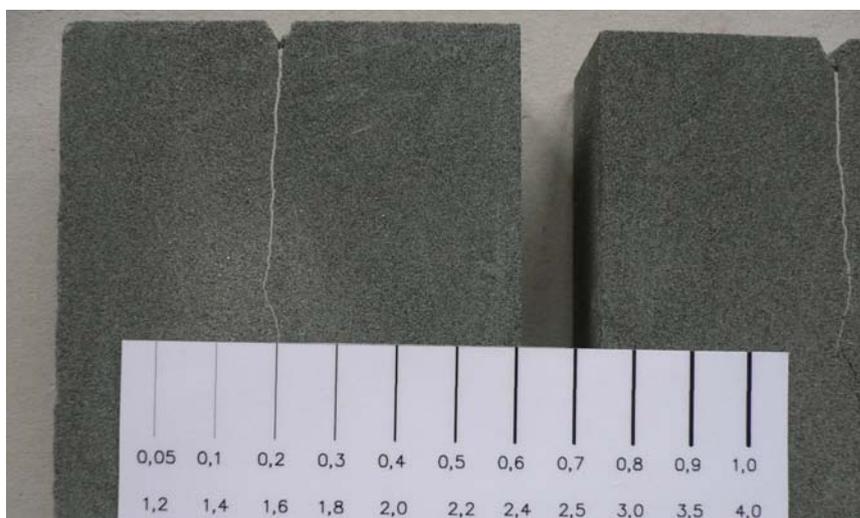
Die besten Resultate wurden bei diesem Versuch mit Mikrozement erreicht.

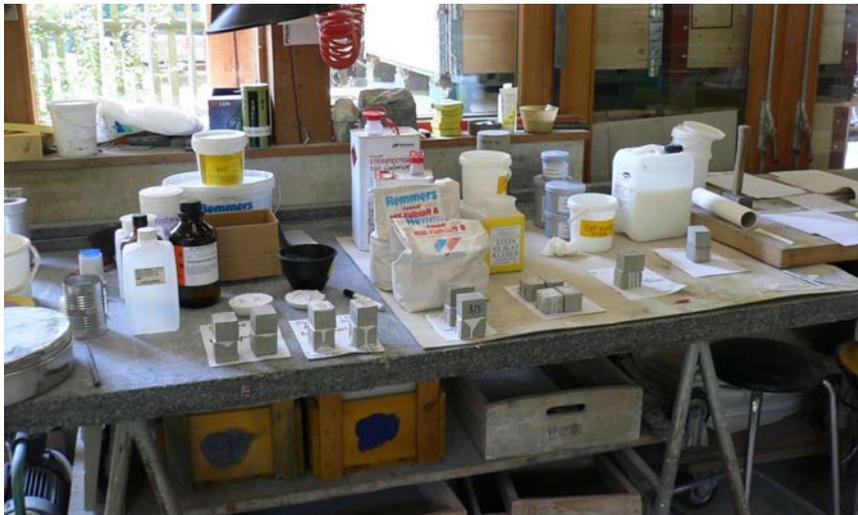
In der dritten Versuchsreihe wurden die Klebewirkung und die Wasserkapillarität respektive die Diffusionsoffenheit der Verpressmaterialien betrachtet. Hierfür wurden jeweils zwei Sandsteinwürfel mit den Verpressmaterialien zusammengeklebt, anschliessend ins Wasser gestellt und das Saugverhalten beobachtet.

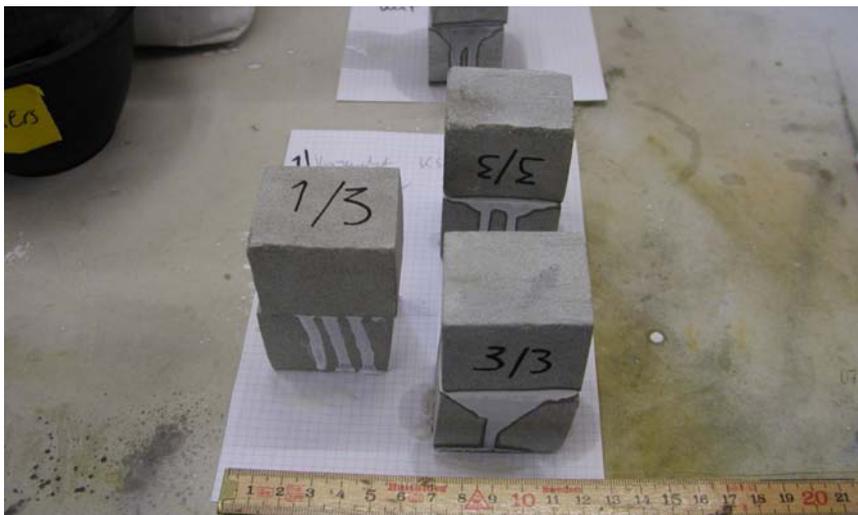
Um einen empirischen Eindruck der Haftzugfestigkeit zu erhalten, wurden jeweils 2 Sandsteinquader mit 5 cm Kantenlänge mit der Injektionsmasse verklebt und anschliessend mechanisch auseinandergebrochen.

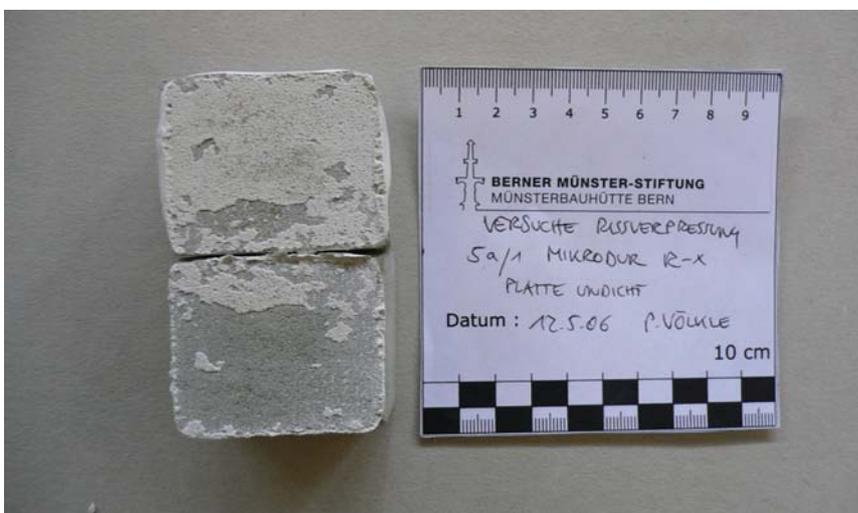
Im Anschluss wurde in Zusammenarbeit mit Christine Bläuer versucht, den relativ harten Mikrozetment mit verschiedenen Zusätzen weicher einzustellen.

Mikro-zement: ein ideales Material? Es zeigte sich, dass die verhältnismässig grosse Härte mit Zuschlägen von Kalksteinmehl mit gleicher Korngrösse wie der Mikro-zement (8μ) beliebig reduziert werden kann. Proportional hierzu nimmt die Klebewirkung ab. Die Grenzen der Anwendung liegen aufgrund der Fließfähigkeit vor allem im Bereich nicht klar definierter Risse und Lockerzonen. Hier wird auch in Zukunft auf das bewährte Acrylharz zurückgegriffen werden.

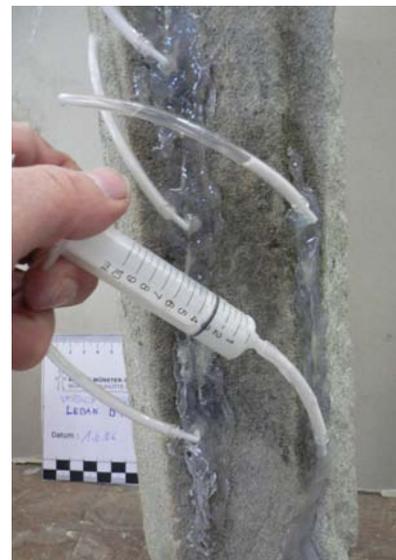
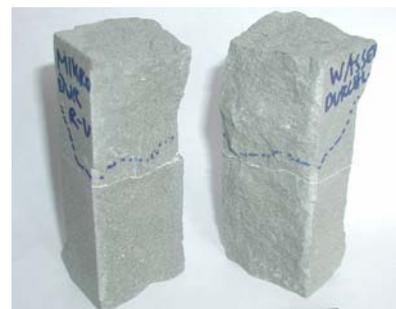
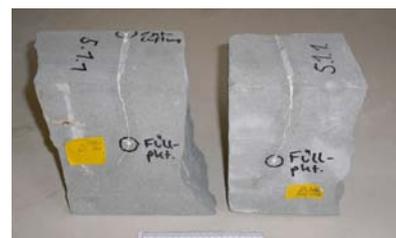
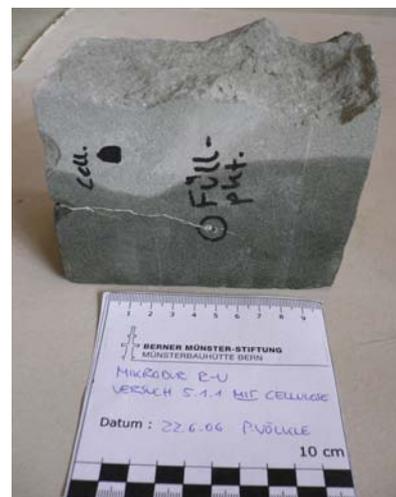
An verschiedenen Probekörpern aus Gurten Sandstein wurden Risse verpresst und anschliessend aufgesägt. Hier konnte beobachtet werden, dass der Mikro-zement Risse bis 0,1 mm kraftschlüssig verfüllt. Erst wenn Risse nicht mehr klar definiert sind und „verschwommen“ wirken (zerrüttetes Korngefüge) ist eine Verfüllung unmöglich.

Die Probekörper wurden mit horizontal liegendem Riss ins Wasser gestellt. Beim Verfüllen mit Mikro-zement wurde das Wasser praktisch ohne Verzögerung durch den Riss hindurch gesogen.
