2. Hauptbaustelle Turmachteck

Oberes Turmachteck

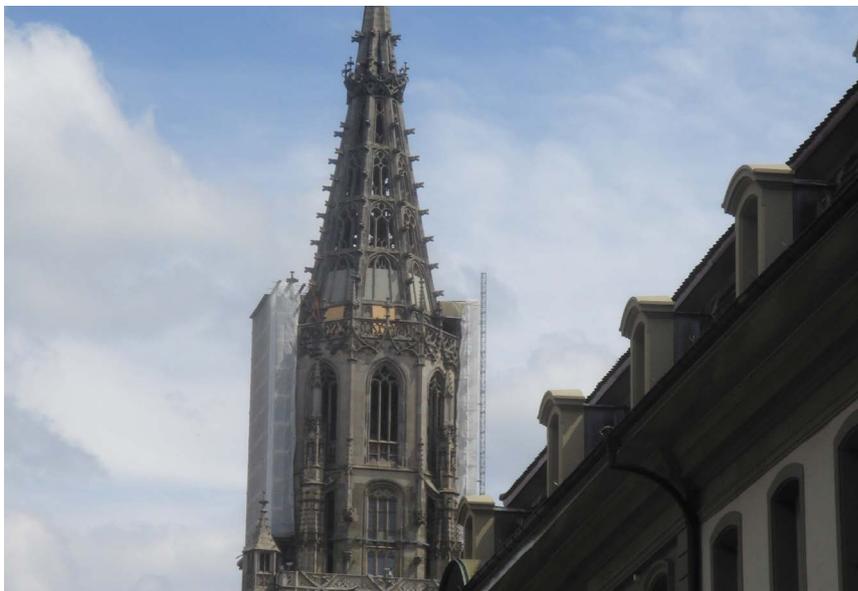
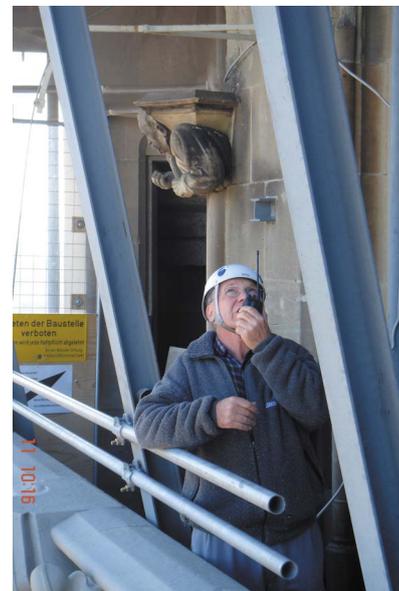
oben links: Das Gerüst wurde auf der Nord- und Südseite erweitert.

oben rechts: Alfred Buri am Funkgerät. Er dirigierte das Setzen der Tragjoche mit dem Pneukran millimetergenau.

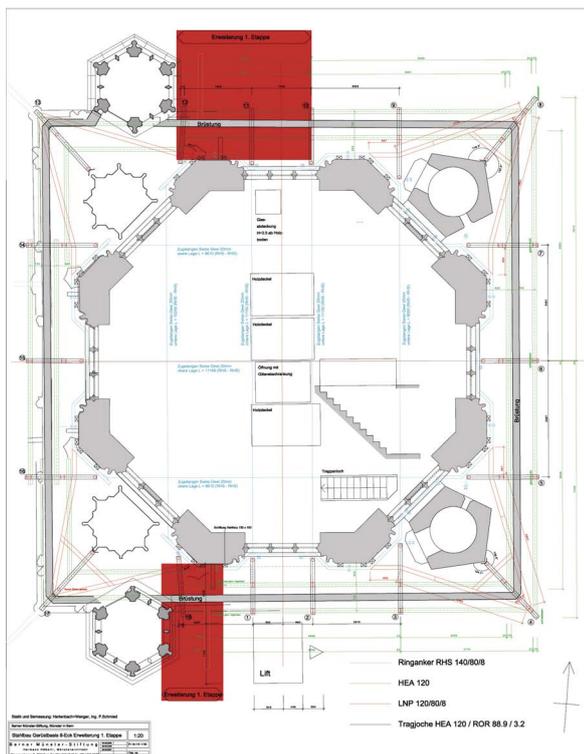
links: Ausführungsplan Gerüsterweiterung / Spätig Informatik AG, Februar 2007

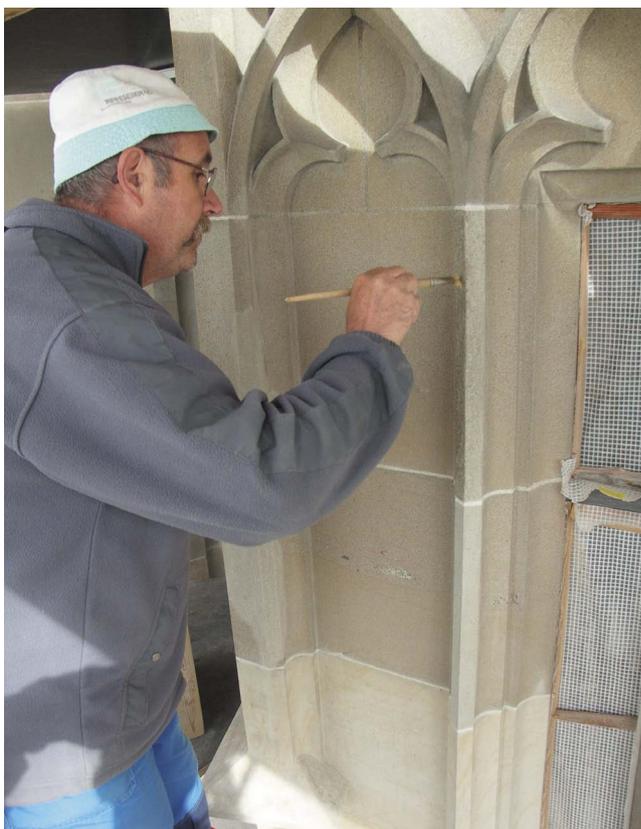
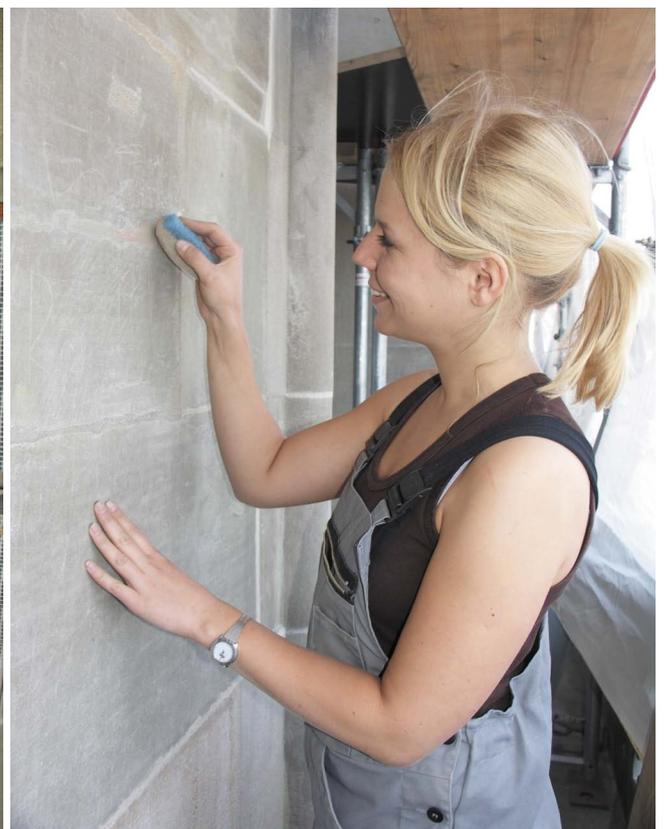
links: Fensterleibung NE, Vorzustand und Endzustand fertig aufgemörtelt und einretuschiert

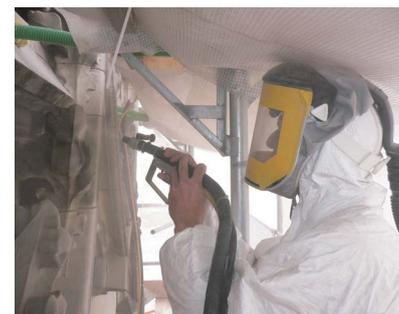
unten: Vorzustand Fensterbank obere Turmhalle Ost (links) und gereinigter Zustand (rechts)

Der Obernkirchener Sandstein am Turmachteck weist Verschwärzungen und ansatzweise Verkrustungen auf. Die Verkrustungen sind häufig Auslöser von tiefer greifenden Verwitterungsprozessen. Daher wurden diese Bereiche mit dem Mikrosandstrahlergerät von Verunreinigungen und Verkrustungen befreit.

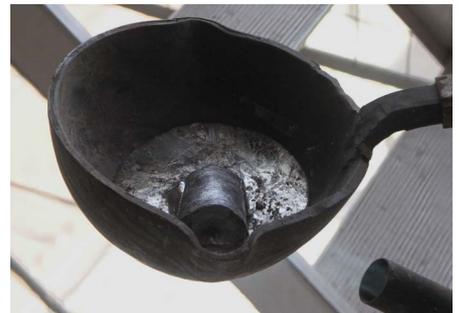
- 1 Der Bleischmelztiegel im Gebrauch. Das Blei wird vor dem Vergiessen der Fugen in flüssigen Zustand gebracht.
- 2 Vorbereitungsarbeiten für das Verbleien der Kreuzblume
- 3 Kreuzblume direkt nach dem Vergiessen der Bleifuge. Man sieht, wie das Blei aus den Tonöffnungen austritt.
- 4 Kreuzblume mit fertiger Bleifuge
- 5 Die Fugen werden vor dem Vergiessen mit Ton abgedichtet und mit Füll- und Entlüftungsöffnungen versehen.
- 6 Ein Mitarbeiter der Bauhütte beim Einfüllen des flüssigen Bleis aus dem Schmelztiegel in die Füllöffnungen

An der mittleren Kreuzblume auf der ostseitigen Brüstung der Achteckgalerie wurden die bestehenden schadhafte Mörtelfugen durch Bleifugen ersetzt. Der Knauf wurde zu diesem Zweck abgebaut.

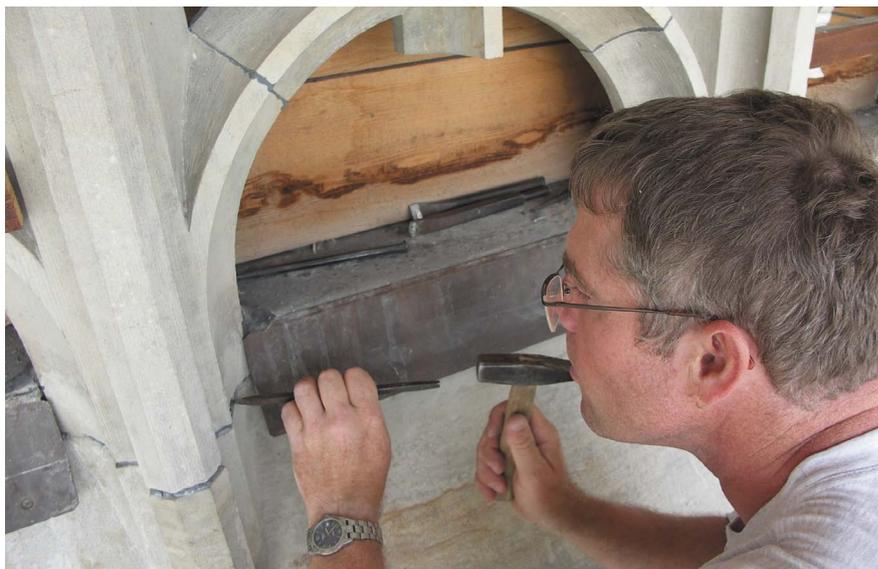
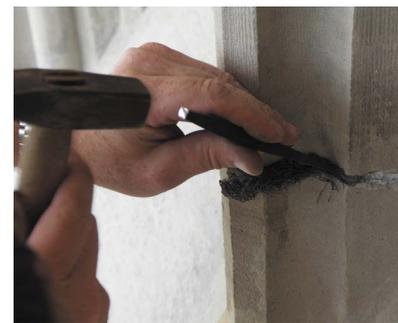
Nachstemmen von offenen Bleifugen am Fenstermasswerk Ost

An den Brüstungen und Masswerken des ganzen oberen Achtecks wurden diverse Bleifugen nachgestemmt. Bei diesem Verfahren werden offene Fugen mit Bleiwolle ausgefüllt und mit Hammer und (stumpfen) Steinmetzseisen verdichtet.

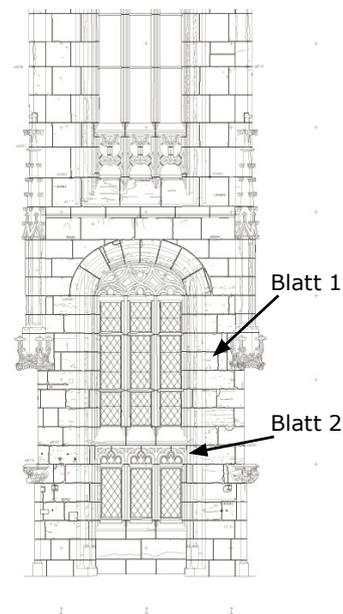
Fugenmörtelchronologie am Turmachteck Blatt 1
 Untersuchung bei herausgearbeitetem Stück Schicht 113 Südostseite

1. Phase: Weisser fetter Fugenmörtel (Original?)
2. Phase: Weissgrauer Fugenmörtel
3. Phase: Rötlicher Fugenmörtel mit Feilspähnen
4. Phase: Zementhaltiger Fugenmörtel

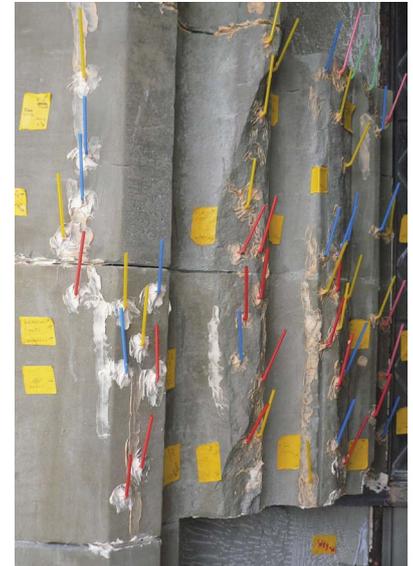
oben links: Berner Sandstein - wo Stücke ausgebaut wurden, sind im Auflager der verbleibenden Werkstücke die Schalen- und Rissbildungen deutlich zu erkennen.

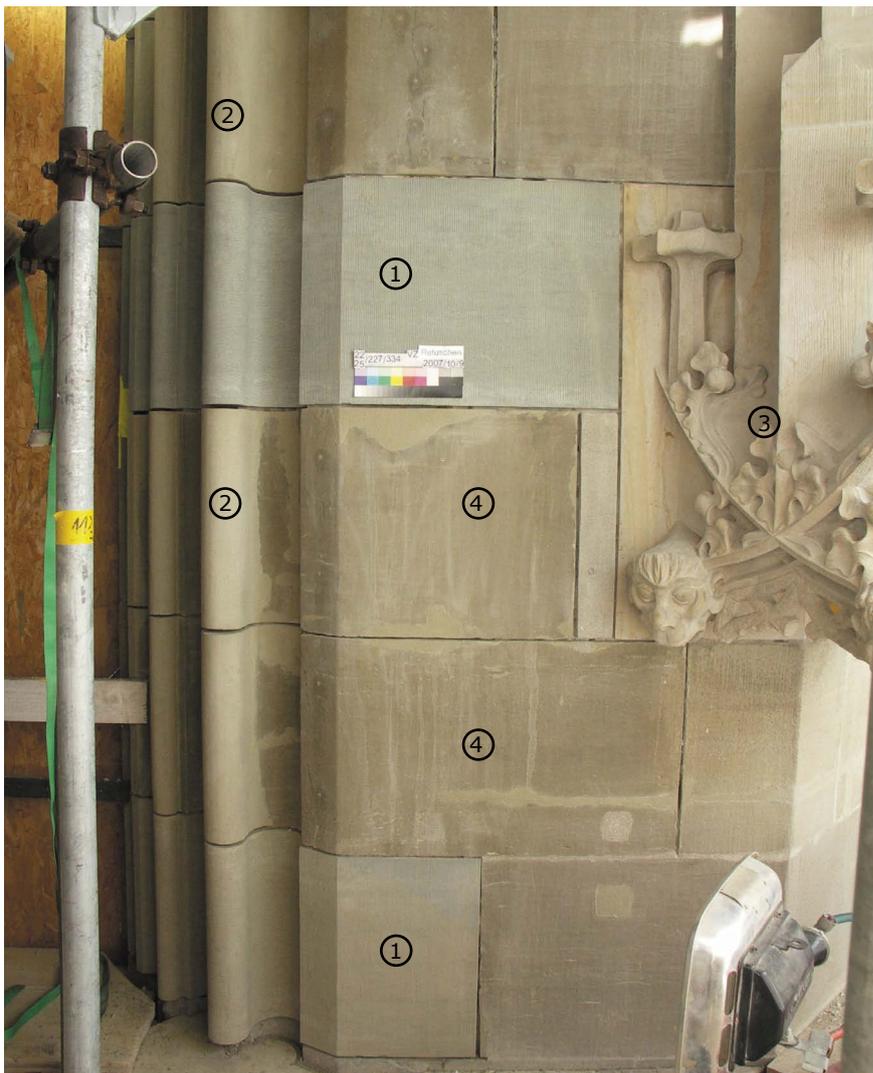
links: Zwischenzustand eines Fasadensegments vor dem Verfügen. Zu sehen sind neue Werkstücke (1) neben Aufmörtelungen (2), Baldachin (3) aus dem 19. Jh. und originale Steinoberflächen (4) des 16. Jh.

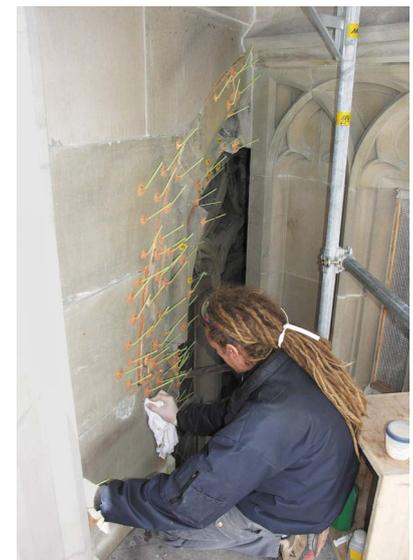
oben: Vergossen von Schalen und Rissen mittels Injektionen

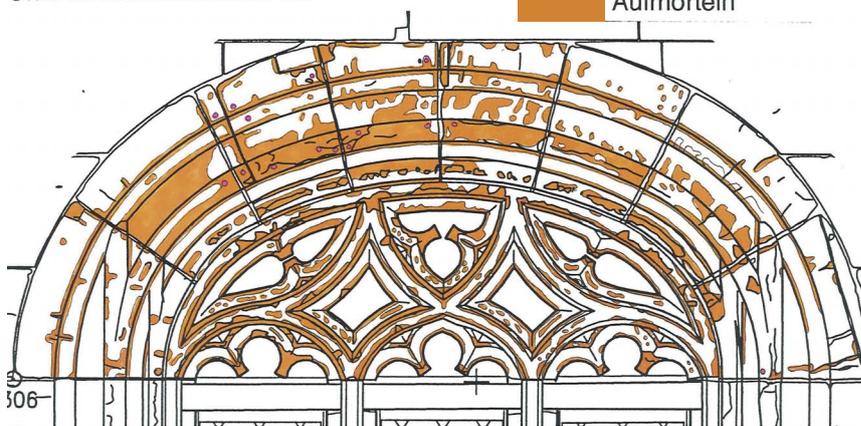
Unteres Turmachteck, Masswerke Ost und Südost, Steingänzungen

links oben und unten: Grossflächige, wenn auch nur wenige mm dicke Aufmörtelungen schliessen die geschädigte Oberfläche.

Die verhältnismässig vielen um einige mm zurückgewitterten Steinoberflächen wurden im Sinn eines konservierenden Oberflächenschutzes weitgehend aufgemörtelt. Dieser Arbeitsgang fand besonders im Bereich der Treppenhäuser unter räumlich ziemlich beengten Bedingungen statt. Die Werkstücke wurden mit reinem Sumpfkalkmörtel verfugt. Abschliessend wurden die Masswerke retuschiert, wobei hier das erstmals an der Schützkapelle ausprobierte Retuschierverfahren mit Silikatkreide zur Anwendung kam (vgl. Kapitel 4)

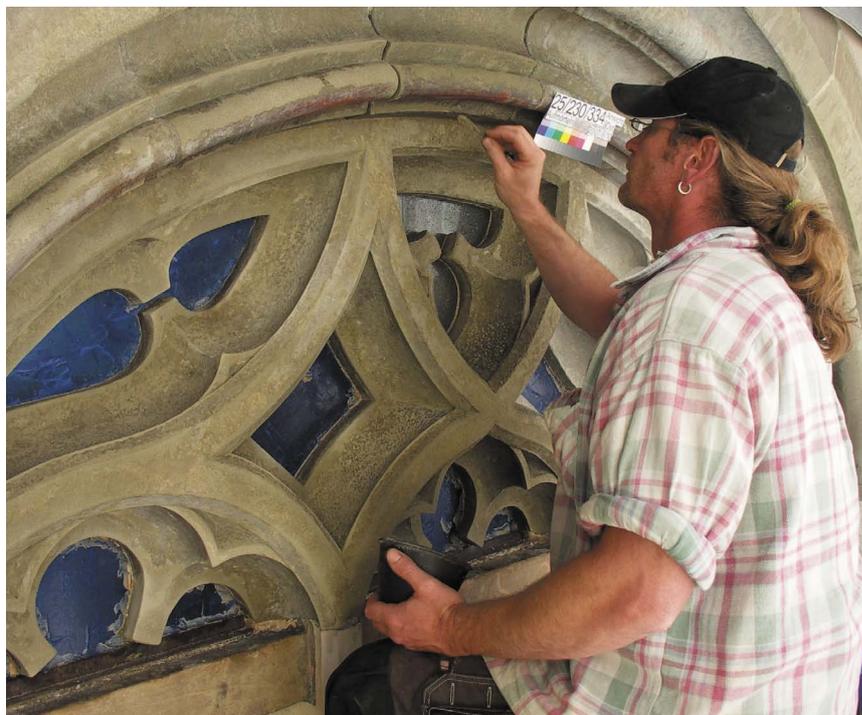
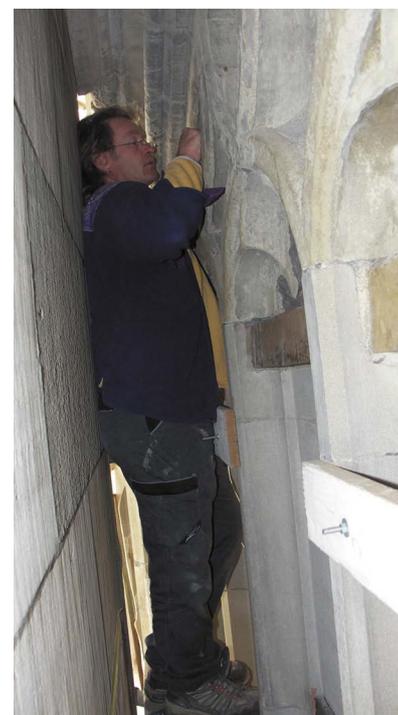
links oben: Kartierung der Aufmörtelungen, Münsterbauhütte / 01.10.2007

unten: Die Arbeiten an den hinter den Treppentürmchen liegenden Masswerken erforderten eine gewisse Beweglichkeit.

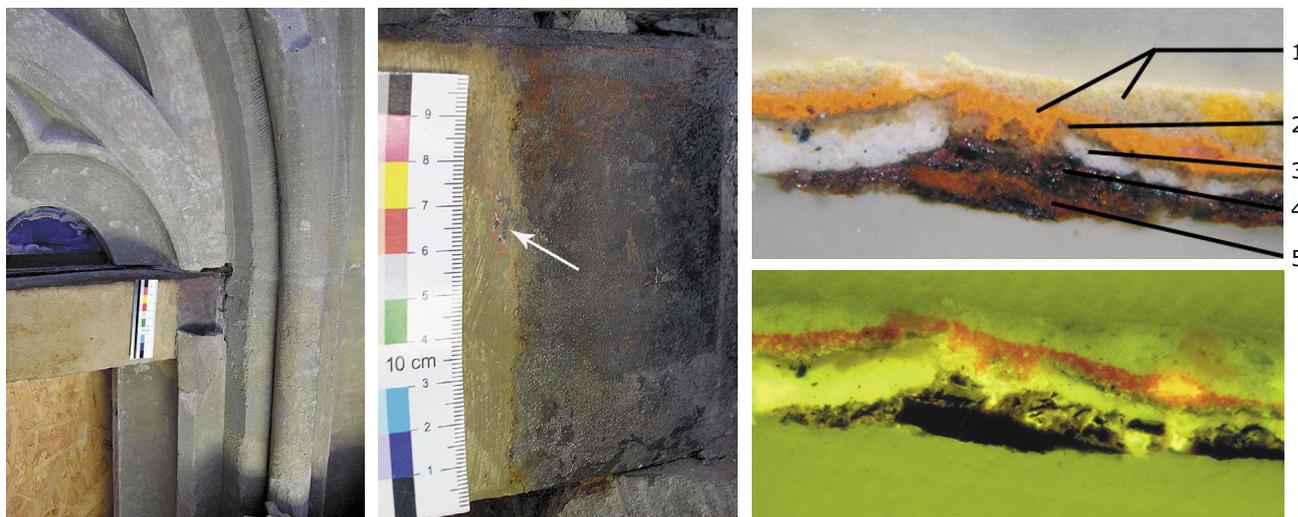
Korrosionsschutz am Ringanker

Am Masswerkansatz der unteren Turmhalle befindet sich ein sehr eindrücklicher Ringanker aus dem 16. Jahrhundert. Der massive Eisenanker besitzt einen beachtlichen Querschnitt von ca. 10 x 10 cm.

Nachdem die Metallteile am oberen Achteck nach heute üblicher Praxis mit einem Zweikomponenten-Anstrich behandelt worden waren, sollte das gut erhaltene spätmittelalterliche Metallelement mit einer bewährten Technik und gutem optischem Resultat geschützt werden. Hierfür wurde Rostumwandler (Phosphorsäure) angewendet, welcher eine stabile Oxydationsschicht erzeugt. Danach wurde Leinöl mit Pigmenten lasierend aufgetragen.

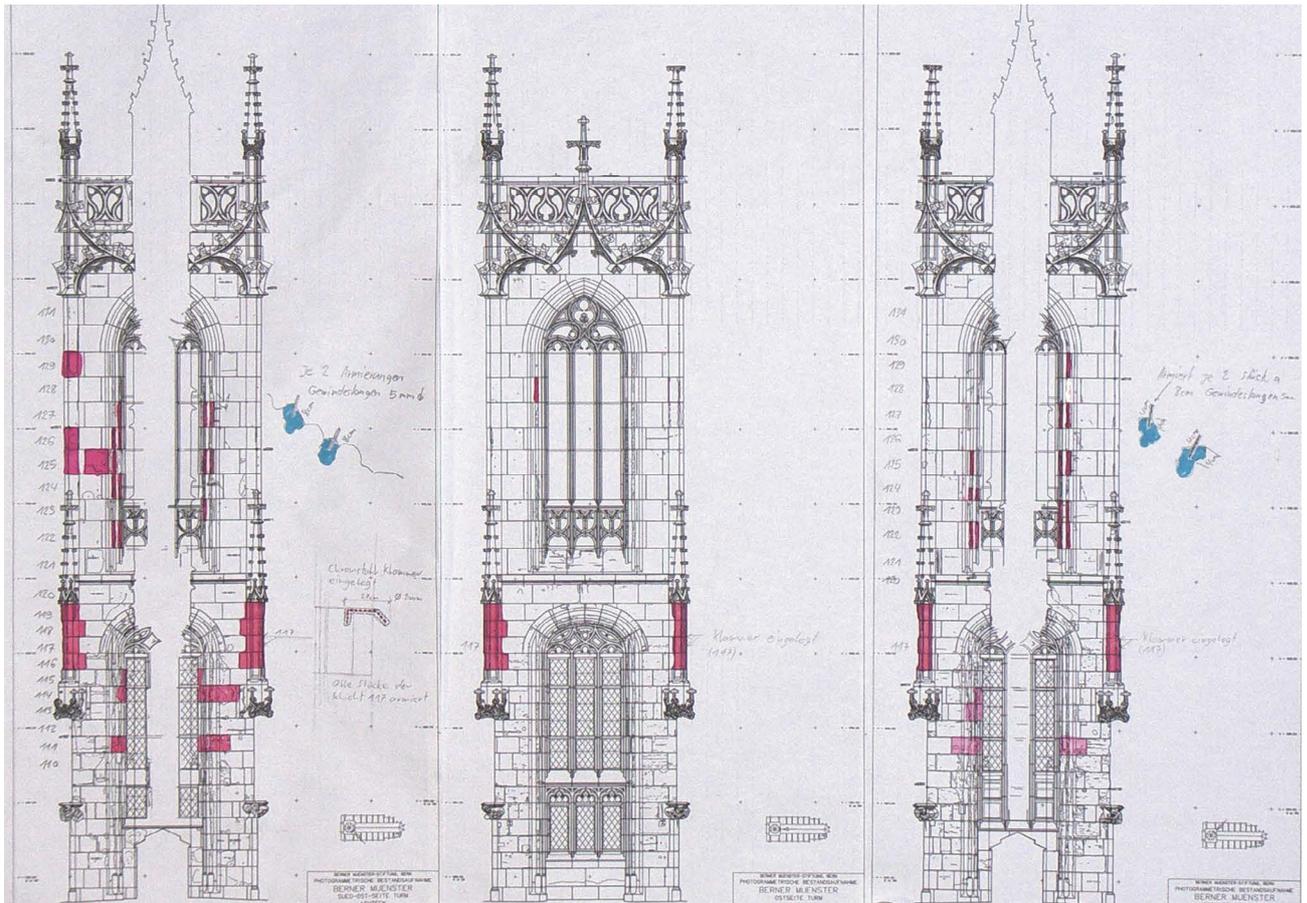
Übersicht über die definitive Menge an Steinaustausch am Turmachteck SE, E, NE

Analog zu den bereits restaurierten Teilen wurden auch an der Nordostseite an jenen Stellen, wo die Rundstäbe gänzlich fehlten, diverse Vierungen (Ersatzstücke) eingesetzt. In den Treppenhauseleibungen mussten einige Werkstücke neu versetzt werden. Ein grosser Teil der Profile konnte durch Mörtelergänzungen wiederhergestellt werden.

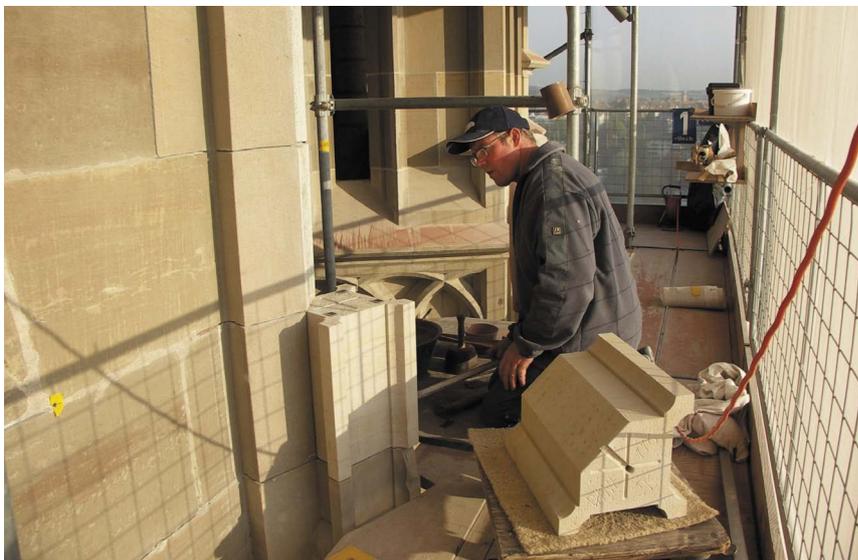
Versetzen der Eckfialen. Die stark verwitterten Werkstücke aus Zuger Sandstein werden durch Obernkirchener Sandstein ersetzt.

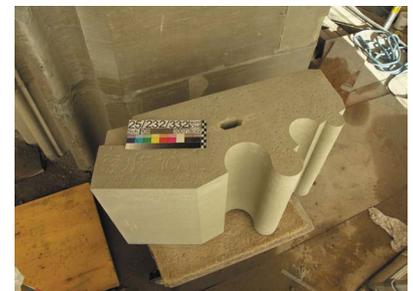
Eine Gewändevierung bereit zum Versetzen

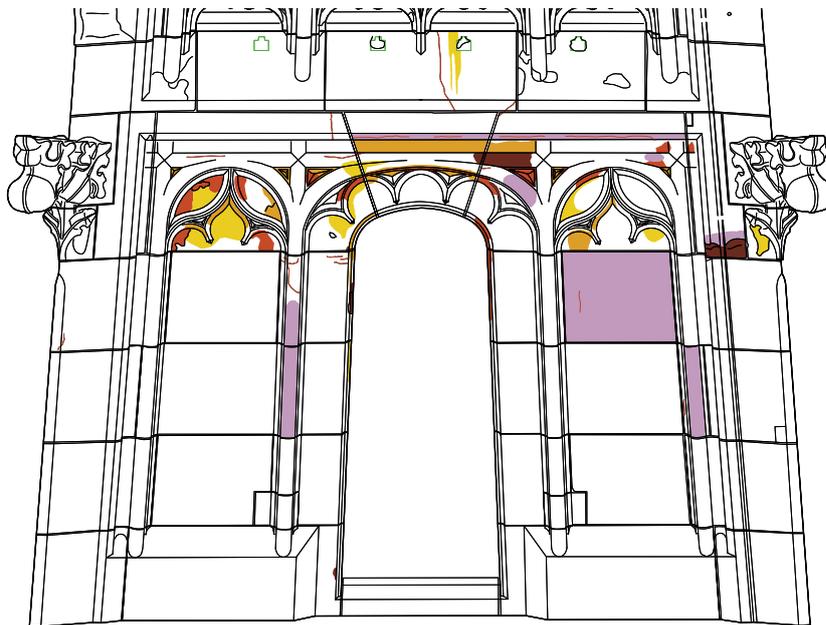
oben: Bestandesaufnahme von W. Fischer (Aug. 2003)

Am ganzen Helm Fuss war eine selbst für Bauteile aus Zuger Sandstein starke Schalenbildung festzustellen. Ausserdem waren in den Blendmasswerken starke Schäden durch Absanden, Schuppenbildung und Fehlstellen festzustellen. Als Ursache für die Schadensbilder wird die Einwirkung des vom Dach der Turmwacht ablaufenden Regenwassers vermutet. Der am Helm Fuss verwendete Obernkirchener Sandstein befand sich in sehr gutem Zustand.

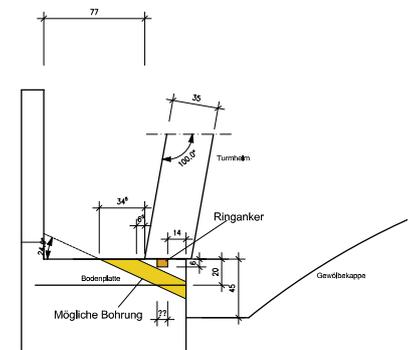
Die Lage des Ringankers wurde über 3 Sondierbohrungen (8 mm) von innen her festgestellt. Die Höhe beträgt ca. 6 cm, die Breite konnte nicht festgestellt werden, wurde hier mit 8 cm angenommen.

Hierfür wurde an der südlichen Achteckseite vom Zentrum der Galerie aus eine Kernbohrung in den Zwischenraum zwischen Haspelbodengewölbe und ehemaliger Turmwacht vorgetrieben. Die Bohrung musste einem aus Tätigkeitsberichten der Bauzeit bekannten Ringanker am Helm Fuss ausweichen, dessen genaue Lage mit einem Armierungssuchgerät sowie mit Sondierbohrungen festgestellt werden musste.

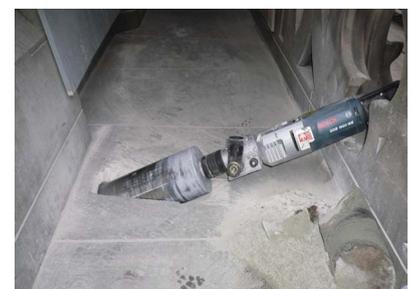
mitte: Kernbohrung von der Galerie aus (A)

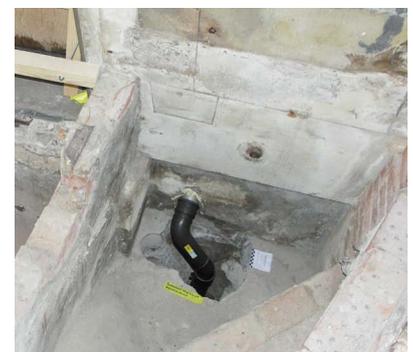
unten: Der neue Ablauf im Gebäudeinneren (B)

Die Verbesserung der Wasserführung war am ganzen oberen Achteck einer der zentralen Arbeitsbereiche. Dabei geht es hauptsächlich darum, Wasser zu sammeln und von den weiter unten liegenden Fassaden fern zu halten. Bisher war das Regenwasser über die Fassaden nach unten gelaufen. Neu wird es auf der Höhe der Achteckgalerie gefasst und im Gebäudeinneren im Schacht des bestehenden Fallrohrs nach unten abgeleitet.

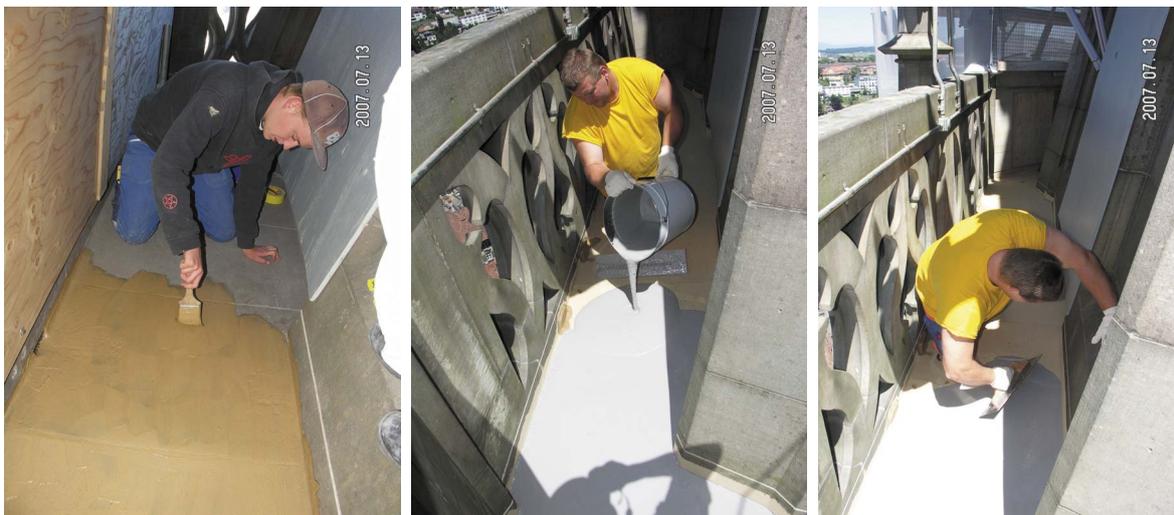
Trennschicht aus Tonschlick / Einbringen des Fließmörtels / Ausnivellieren der Galerie

Die bisherige Galerieentwässerung erfolgte an jeder Achteckseite über 4 Fassadenausläufe. Der neue Wasserabfluss erfolgt an zentraler Stelle. Die bestehenden Vertiefungen der gesamten Galerie wurden mit einem Fließmörtel ausnivelliert. Die geringste Überdeckung beträgt wenige Millimeter. Dank einer Trennschicht aus Tonschlick ist diese Massnahme komplett reversibel. Gesammelt wird das Wasser neu in einer in die Galerie gelegten Chromstahlrinne. Diese liegt auf einem Vlies, ist ca. 10 cm hoch, seitlich mit Deckstreifen aus Blei versehen und besitzt Gummidilatationen (Bewegungsfugen). Der Laufsteg über der Rinne besteht aus Lochblechelementen, die mit Schrauben fixiert und demontierbar sind. Das neue Gelniveau liegt ca. 12 cm höher. Gäste werden zu schätzen wissen, dass die hohe Achteckbrüstung um das entsprechende Mass niedriger geworden ist. Die Absturzsicherheit ist immer noch gewährleistet.

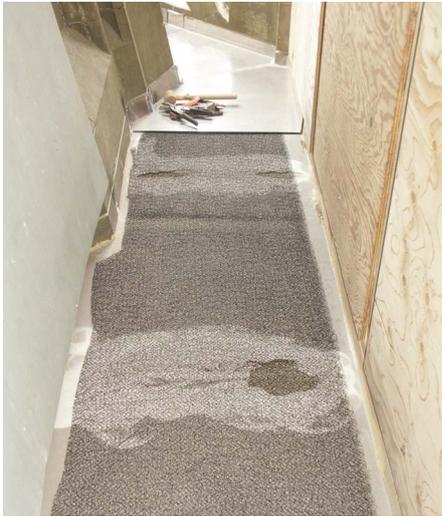
- 1 Vlies als Unterlage für die Chromstahlrinne
- 2 Auslegen der Chromstahlrinne
- 3 Gummistreifen ermöglichen die Dilatation (Wärmeausdehnung) der Rinne
- 4 Anschluss der Chromstahlrinne an das Fallrohr (Durchbruch ins Gebäudeinnere)

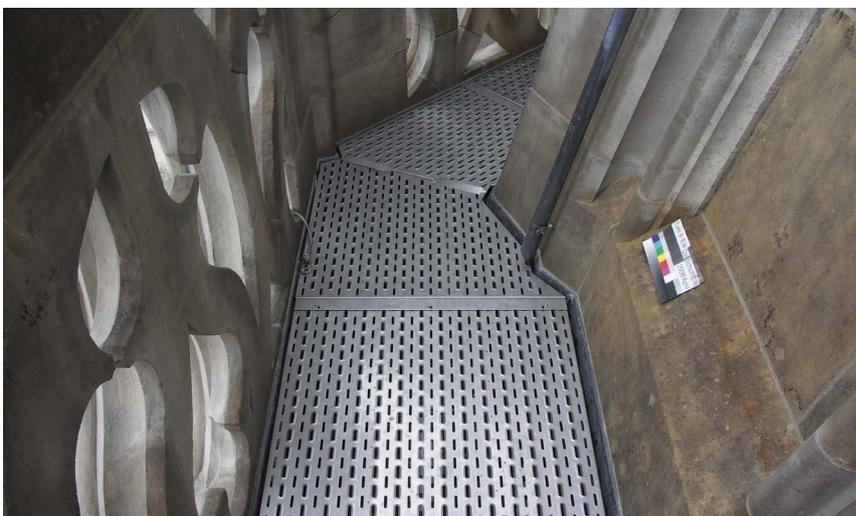
links: Fertige Galerieabdeckung. Die Lochblechelemente können zu Wartungszwecken herausgenommen werden.

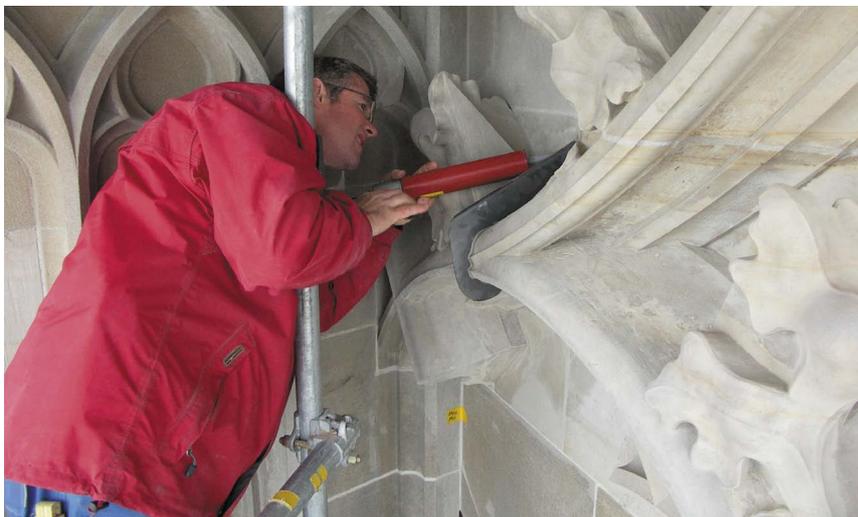
Bislang ist das Wasser von den grossen Wimpergen der Achteckgalerie an den Treppenhäusern herunter geflossen, was zu relativ starken Verwitterungserscheinungen führte. Dieser Wasserfluss wurde mit Tropfblechen aus Blei unterbrochen, sodass das Wasser neu an vier Stellen in die Viereckgalerie abgeleitet wird. Ein Mitarbeiter dichtet die Fugen des Tropfblechs mit dauerelastischem Kitt.

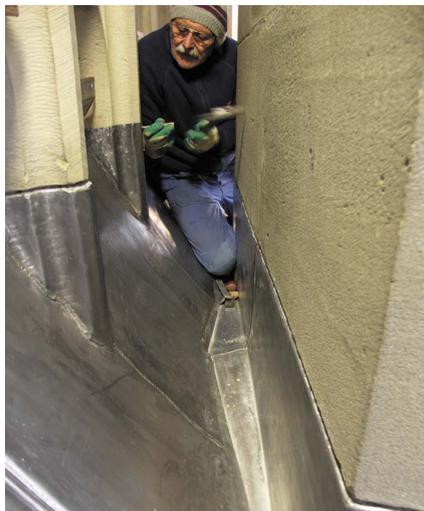
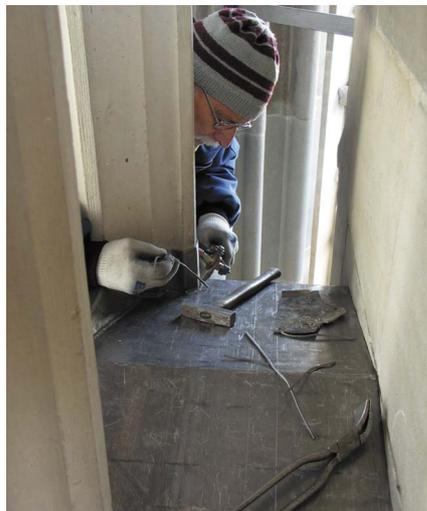
Aufgrund der starken Verwitterungserscheinungen am Anschluss der Treppenhäuser auf Höhe des Haspelbodens wurden die entsprechenden Bauteile mit grossflächigen Bleiabdeckungen ähnlich den oben beschriebenen Abdeckungen am Turmwächtergeschoss geschützt.

Spenglerarbeiten in luftiger Höhe unter teilweise beengten Verhältnissen durch Ramseyer+Dilger AG

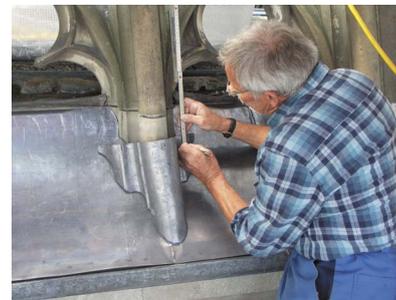
Anschluss der Bleimanschette des Masswerks an die Wasserschräge

Die Abschrägungen am Übergang vom offenen Stabwerk des Helms zum geschlossenen Turmwächtergeschoss wurden mit Bleiblechen grossflächig abgedeckt. Die stark profilierten, aufsteigenden Masswerke wurden mit Bleimanschetten zusätzlich geschützt. Das Wasser wird in Regenninnen am Fuss der neuen Abdeckungen gesammelt und über schlanke Fallrohre in die Galerie abgeleitet. Als Vorbild für diese Massnahme diente eine alte Kupferabdeckung an der Nordostseite. Der Dachanschluss zum Turmwächtergeschoss wurde im Hinblick auf die noch nicht festgelegte künftige Nutzung erst provisorisch abgedichtet.

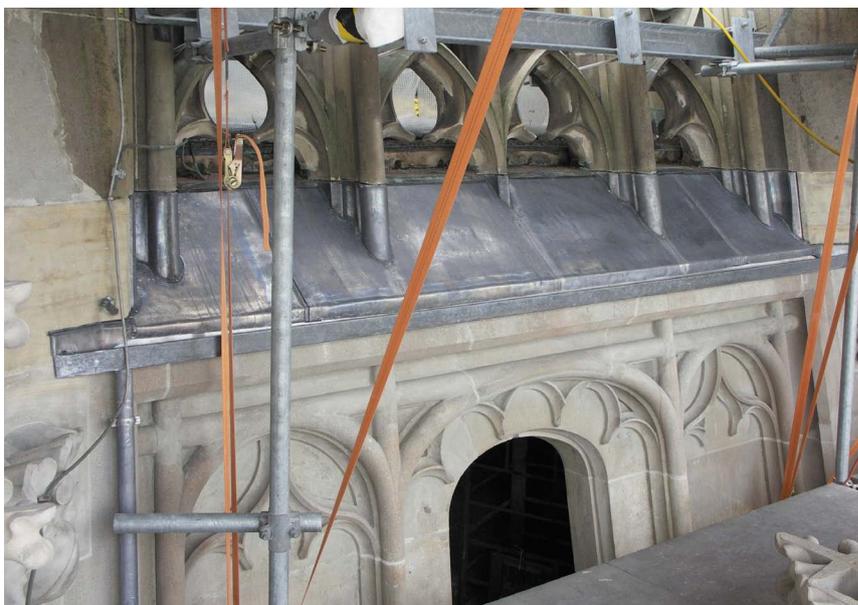
mitte links: Fertige neue Abdeckung und Wasserableitung

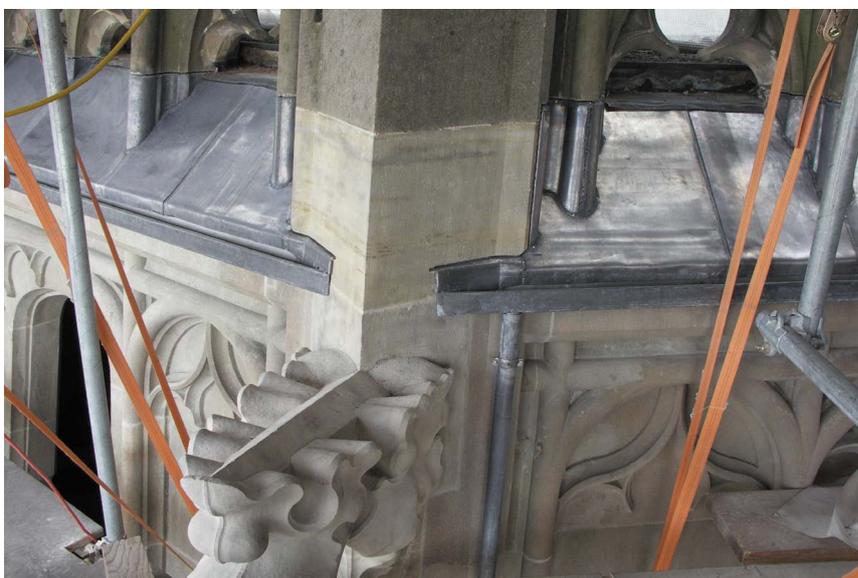
unten: Eckanschluss an die Turmstrebe mit Regenrinne und Fallrohr
