## 4. Schütz-Kapelle 30/205/311

### Reinigung und Festigung

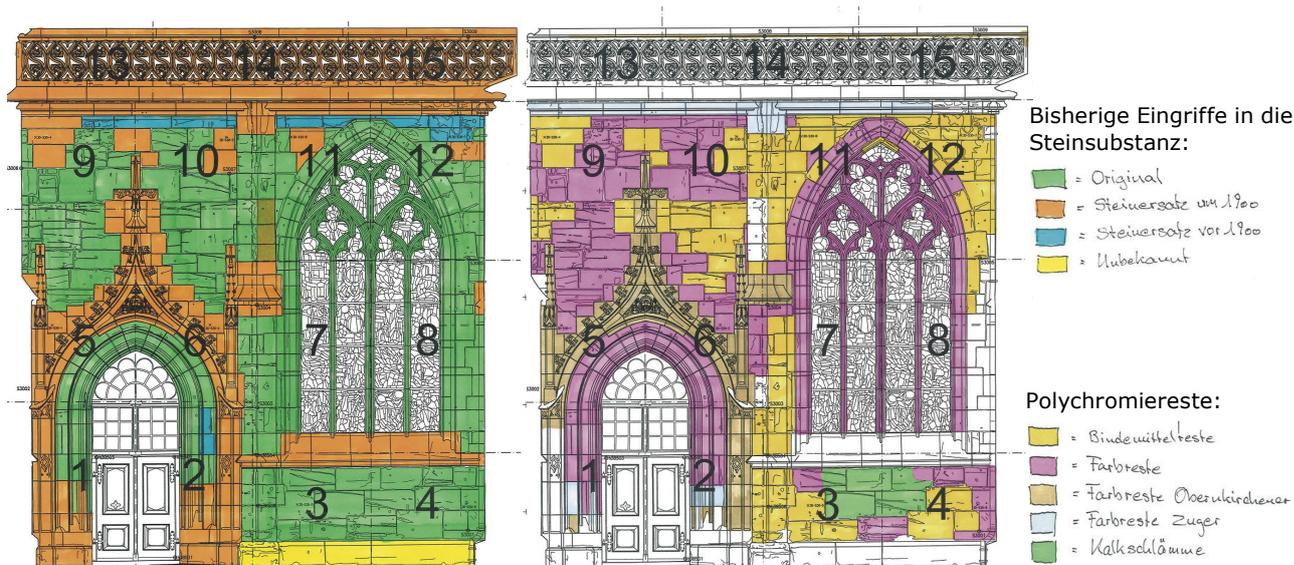
Bestandesaufnahmen Münsterbauhütte Bern, Sommer 2007

Die mittelalterlichen Oberflächen (Wandflächen, Fenstermasswerk) wurden aufgrund der erhaltenen Farbfassungen und Bearbeitungsspuren besonders schonend mit weichen Bürsten vom Staub befreit. Im Bereich des Obernkirchener Sandsteins, also auch im Tympanon der Kindbetterinnentüre mit Vera Ikon, wurde mit dem Sandstrahlgerät und dem bewährten Strahlmittel Granatsand gearbeitet.

Die Wandfläche wurde zurückhaltend gefestigt. Das Masswerk konnte wegen der vielen Schadensbilder erst nach der Festigung gereinigt werden.
