6. Wiederkehrender Unterhalt

Restaurierung Wandbilder Hauptportal

Restaurierung Gesims Pfeiler 15/245/311 Nord

Notsicherung der Wandoberflächen in den Glockenstuben

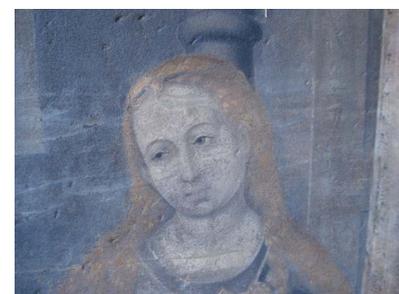
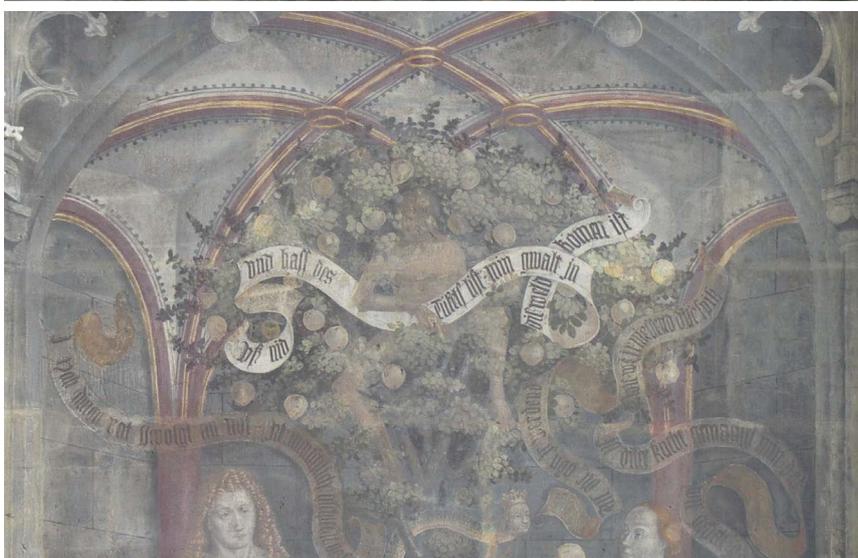
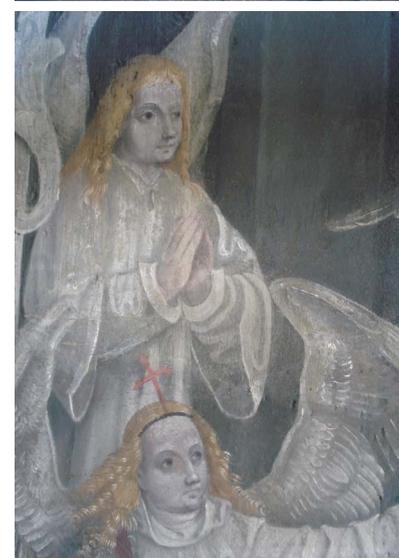
2006 waren die Figuren und das Tympanon durch Restauratoren der Firma Arn AG gereinigt worden. Nun waren auch die seitlichen Wandmalereien an der Reihe. Sie wiesen einen weisslichen Schleier auf, der wahrscheinlich auf den Alterungsprozess des Firnisses zurückgeht, und waren mit Spatzenkot verunreinigt. Die Malereien wurden mit Bürste und demineralisiertem Wasser gereinigt. Der bestehende Dammarfirnis wurde zum Schutz der Wandbilder erneuert. Die Malereien gewannen dadurch wieder an Tiefe und Lesbarkeit (kräftigere Farben). Auf zwei Versuchsflächen wurde über dem Dammarharz eine zusätzliche Acrylschicht aufgetragen. Diese soll die Haltbarkeit des Firnisses und somit der Bilder verbessern, ohne irreversibel in die Malerschicht einzudringen. Die Flächen werden im Jahresrhythmus kontrolliert und fotografiert. Der Schlusszustand wurde durch den Fotografen Markus Beyeler für das kantonale Kunstdenkmälerarchiv dokumentiert.

links oben: Ausschnitt vor der Reinigung (Foto: Willy Arn AG, Lyss / 27.08.2007), links unten: nach erfolgter Reinigung und Erneuerung des Firnisses (Foto: Markus Beyeler, Hinterkappelen / 10.12.2007)
rechts: Detailfotos nach der Restaurierung (Fotos: Dr. Charlotte Gutscher, Bern / 03.09.2007)

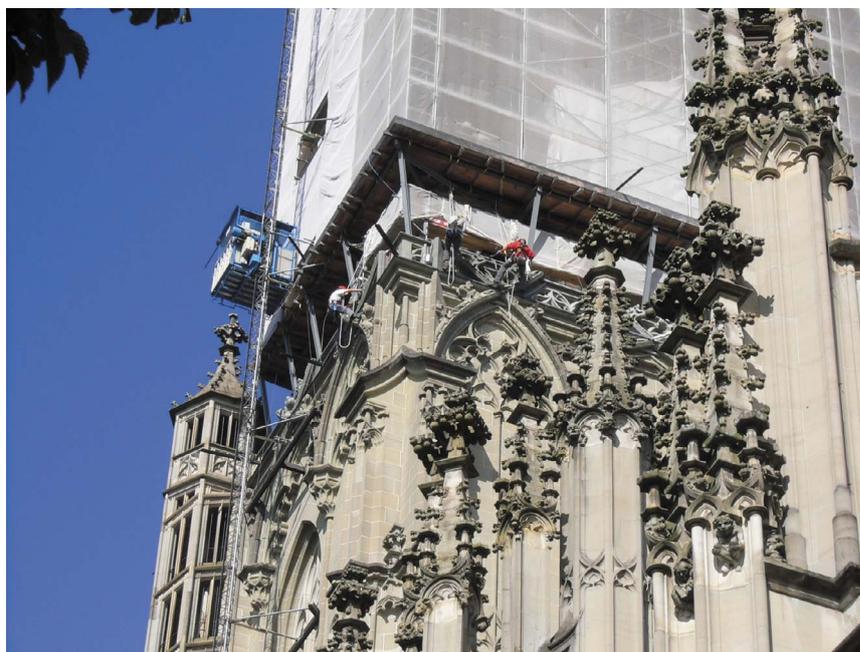
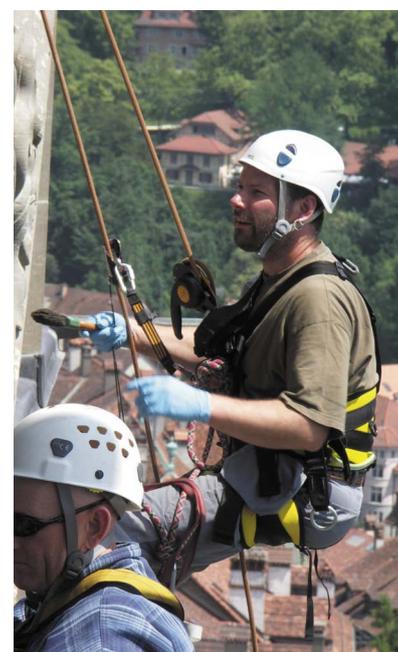
Die Anwesenheit des Bergführers für die Fassung der Viereckgalerie wurde genutzt, um eine Kontrolle des Viereckkranzes am oberen Viereck West durchzuführen. Die Kontrolle zeigte erste Ausblühungen, Verfärbungen und gerissene Fugen. Aufgrund der an sich nicht alarmierenden Befunde sind einige zusätzliche Wasserschutzmassnahmen geplant.

Ölen der Masswerkbrüstung im Seil
Aufwändig aber effizient: Die Arbeit konnte in wenigen Tagen durchgeführt werden.
