7. Versuche / Grundlagen

**BERNER MÜNSTER-STIFTUNG**
 MÜNSTERBAUHÜTTE BERN / PETER VÖLCKLE, BETRIEBSVERANTWORTLICHER
 Langmauerweg 18 / Postfach / CH-3000 Bern 13 / mobile 0041 78 684 16 03
 Tel. 0041 31 311 62 95 / Fax 0041 31 311 62 91 / peter.voelkle@bernermuensterstiftung.ch
 Baustelle Feld 30 Süd

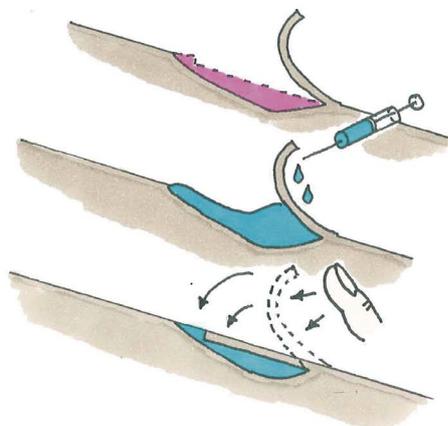
links: Schema der Vorgehensweise bei einer Stützkittung

Schritt 1: Zuerst werden alle grösseren aufgeworfenen Schollen, die auf der Rückseite (Untergrund) einen starken Materialverlust aufweisen, mit Syton X30 aufgeweicht, mit Syton X30 Mörtel unterkittet und wieder in ursprüngliche Form gedrückt.

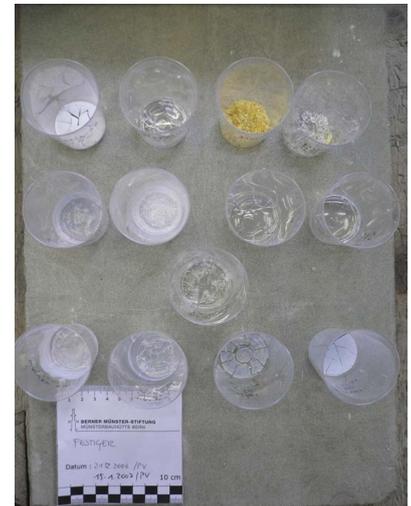
Ausreagierte Festiger

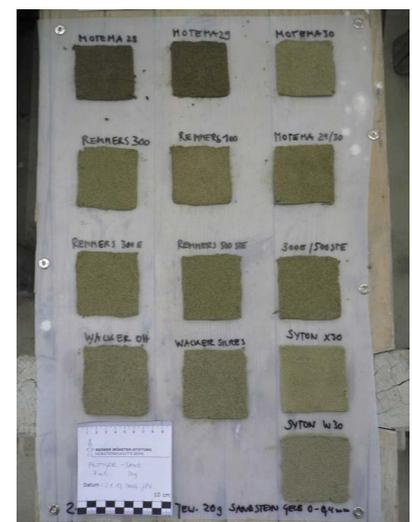
Die zweite Versuchsreihe bestand aus Materialversuchen, bei denen Sand mit unterschiedlichen Festigern angerührt, ausgestrichen und ausgetrocknet wurde. Die Proben wurden haptisch untersucht. Mit den Proben kann auf einfache Weise die Dauer des Abbindens beobachtet werden. Während dieser Phase findet die Kieselgelbildung statt, bei welcher die Proben hydrophob, das heisst wasserabweisend sind.

Festiger – Sandmischungen

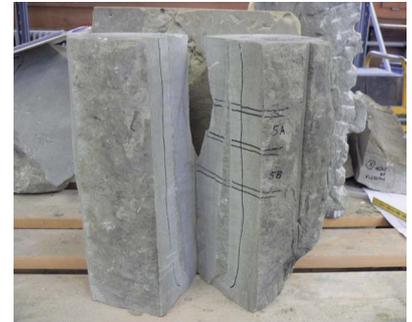
Aus den gefestigten Werkstücken werden Prüfkörper geschnitten

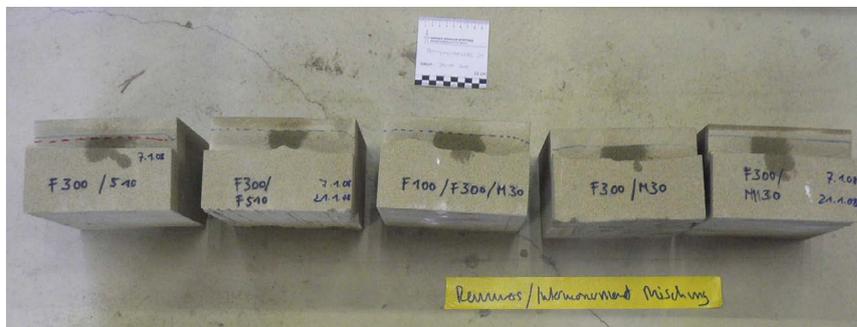
Weiter wurde ein Satz von Steinproben gefestigt und die Eindringtiefe gemessen. Je schneller ein Festiger abbindet, umso geringer ist seine Eindringtiefe. Wünschbar ist, dass ein Festiger die gesamte Lockerzone überbrückt, und dass gleichzeitig möglichst bald nach der Festigung weiter gearbeitet werden kann. Die gleichen Versuche wurden auch an verwitterten Steinoberflächen gemacht. Dabei wurde der Wiederherstellung der Festigkeit der Lockerzonen besondere Aufmerksamkeit geschenkt. Die Resultate wurden mechanisch (Kratzproben) sowie im Labor ermittelt, wo das kapillare Saugverhalten untersucht wurde.

Überprüfung der Eindringtiefe am Berner Sandstein. Durch erneutes Benetzen der Oberfläche kann diese sichtbar gemacht werden.

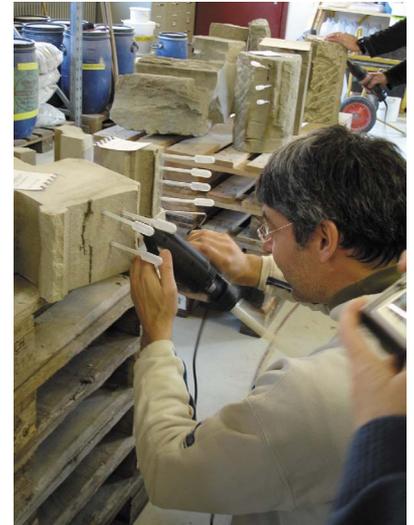
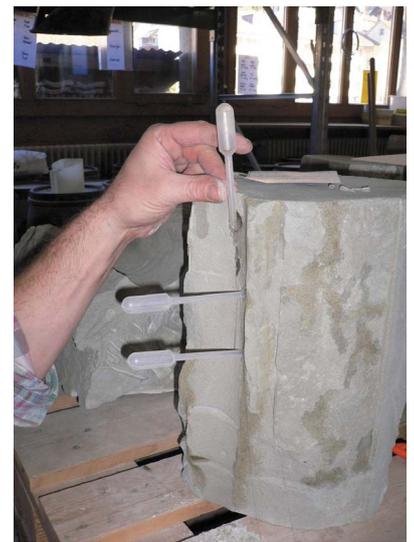
Die Versuchsreihe führte zur Erkenntnis, dass das Verfahren nur funktioniert, wenn die Bohrlöcher mit Wasser gut ausgespült und somit vom Bohrstaub befreit werden. Da andere Versuche am Bau (siehe unten) inzwischen gute Resultate erbracht hatten, wurde die in der Werkstatt begonnene Versuchsreihe abgebrochen.

von oben nach unten: Bruno Portmann (mattec+) bei der Demonstration der von ihm seit längerem praktizierten Schalensanierung / Die Tropfpipetten werden in die Bohrlöcher eingeklebt und nach oben gebogen. Zum Befüllen mit Festiger werden sie aufgeschnitten. / Versuch der Festigung der hinter der Schale liegenden Lockerzone. Leider brachte der Versuch nicht das erhoffte Resultat.

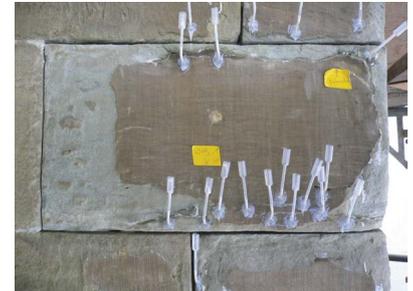
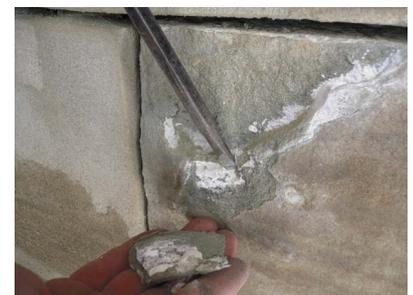
In der letzten Versuchsphase wurden die fixierten Schalen am Versuchspfeiler abgenommen und analysiert. Die Verfahren funktionieren gut, setzen jedoch für jedes individuelle Schadensbild ein massgeschneidertes Programm und eine massgeschneiderte Kombination der verwendeten Materialien voraus. Dies bedingt eine sorgfältige Analyse des Schadensbildes ebenso wie genaues Beobachten während des Arbeitsprozesses. Das Verfahren setzt bei den Personen, die es anwenden, gute Materialkenntnisse, Fingerspitzengefühl und Intuition voraus.

Aufgeklebte Tropfpipetten zum Befüllen mit den Injektionsmaterialien / Abgenommene Schale zur Überprüfung des Verfüllungsgrades und der Klebwirkung

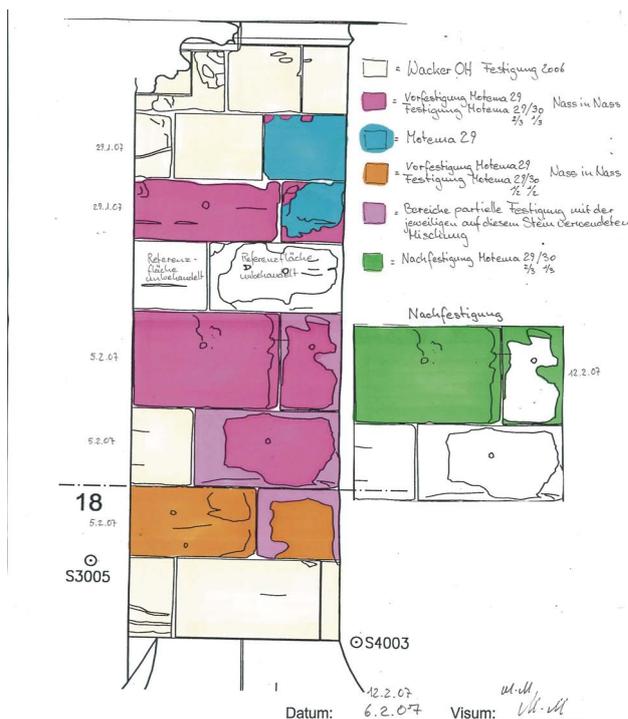
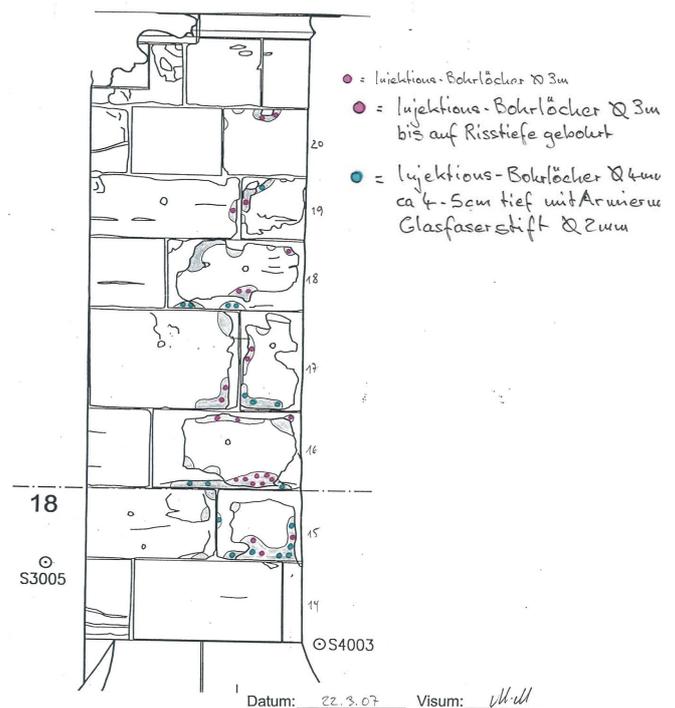
Die Versuche wurden durch die Münsterbauhütte genau dokumentiert. links: Zur Festigung verwendete Produkte und Mischverhältnisse, rechts: Anzahl und Tiefen der Injektionsbohrungen zur Sicherung der Schalen

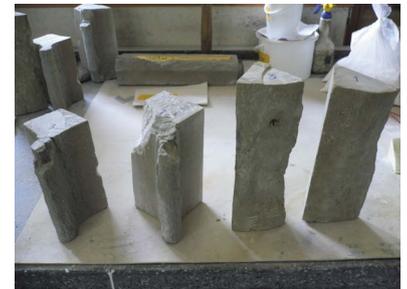
Verwitterte und gefestigte Steine als Grundlage für die Aufmörtelungen (links: Zuger Sandstein, rechts: Berner Sandstein)

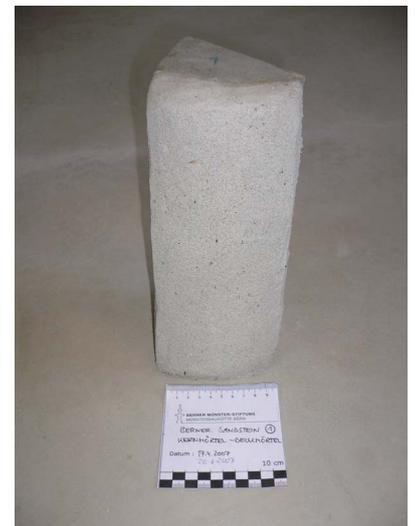
Stehend aufgemörtelter Kern- und Deckmörtel

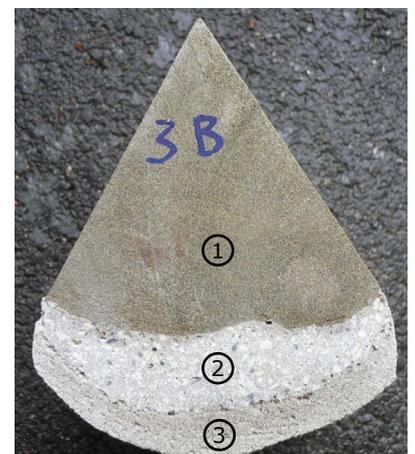
Bei allen Systemen war die Dampfdiffusion sehr gut. Die Porosität bewirkte ein zurückhaltendes Saugverhalten. Der Schlussbericht hält fest, dass der verwendete Kernmörtel als optimales Material zwischen Sandstein und Deckmörtel bezeichnet werden darf. Offen und weiter zu untersuchen bleibt die Frage, welche Konsequenzen die festgestellte hohe Wasserrückhaltekapazität des Kernmörtels auf die Dauerhaftigkeit der Werkstücke hat.

Aufgeschnittener Prüfkörper:
1 Berner Sandstein
2 Kernmörtel
3 Deckmörtel

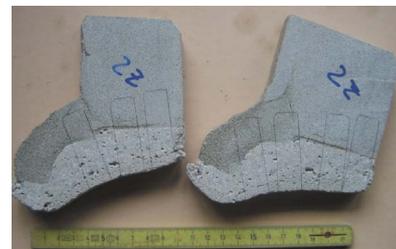
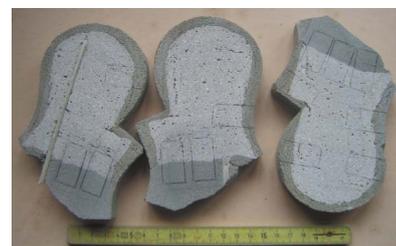
Aufgeschnittene Prüfkörper

An dem vor zwei Jahren unter widrigen klimatischen und örtlichen Bedingungen unter dem Turmgerüst hergestellten Werkstück zeigte sich eine hohe Verarbeitungsqualität, bisher ohne jegliche Alterserscheinungen. Dieser Standard soll natürlich auch in Zukunft eingehalten werden. Dass an keinem Werkstück seit den ersten Versuchen 2001 bisher Verwitterungs- oder Frostschäden beobachtet werden konnten, stimmt weiterhin optimistisch für die weitere Entwicklung der Steinrestaurierungen.

oben: Aufmörtelung in der Werkstatt an einem ausgebauten Stück aus einem Fialenschaft

unten: aus einem am Bau aufgemörtelten Rundstab herausgetrennte Stücke

Fazit: Zu achten ist auf eine gute Verarbeitung und Nachpflege, auf eine möglichst kurze oder genügend lange Wartezeit zwischen den beiden Arbeitsgängen sowie auf eine ausreichende Überdeckung mit dem Deckmörtel.

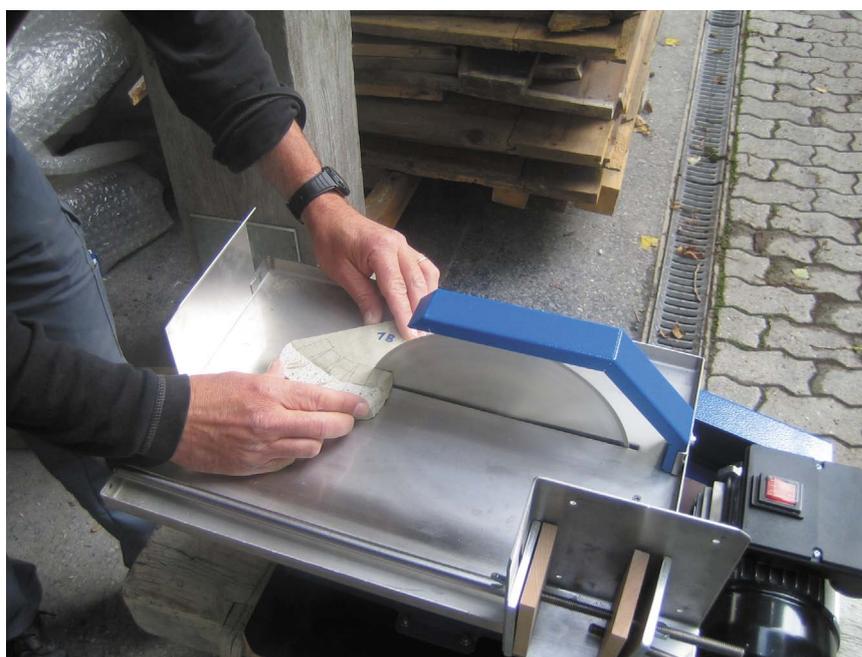
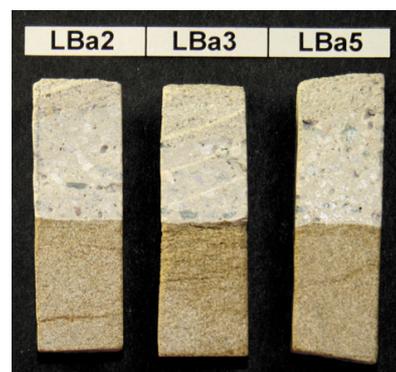
oben: fertige Prüfwüfel, welche alle den Aufbau Sandstein-Kernmörtel-Deckmörtel zeigen

links: Fingerspitzengefühl beim Heraussägen der Prüfwüfel für die Laboruntersuchungen
