Tätigkeitsbericht 2008

Hermann Häberli, Münsterarchitekt
Münsterbauleitung Bern

Vorwort	2
Ökonomisch und ökologisch denken	2
1. Arbeitsfortschritt 2008	3
Übersicht über die laufenden Baustellen, Stand Dezember 2008	3
Gesamtüberblick, Stand 31.03.2009	4

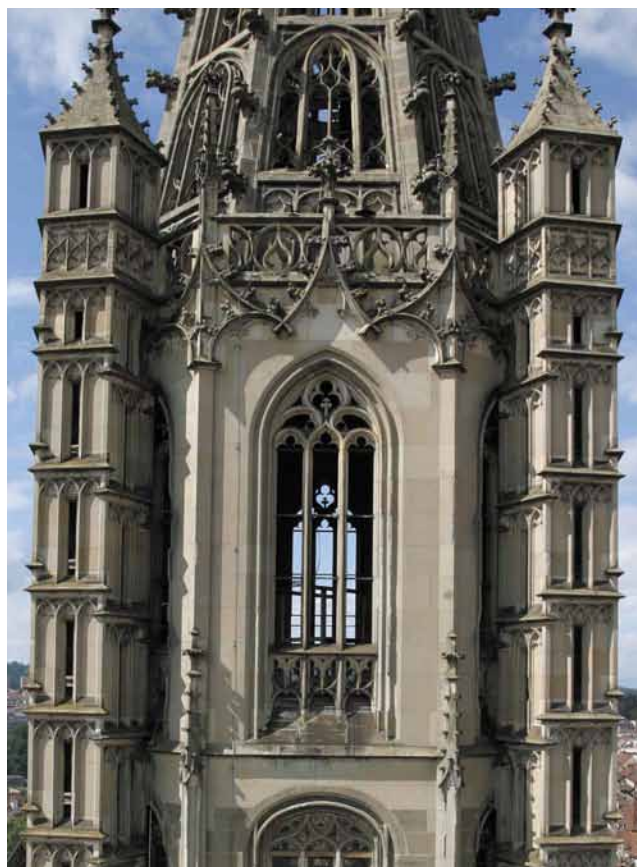
Vorzustand Turmachteck Ost
(August 2004, ab 80m-Hebebühne, W. Fischer)

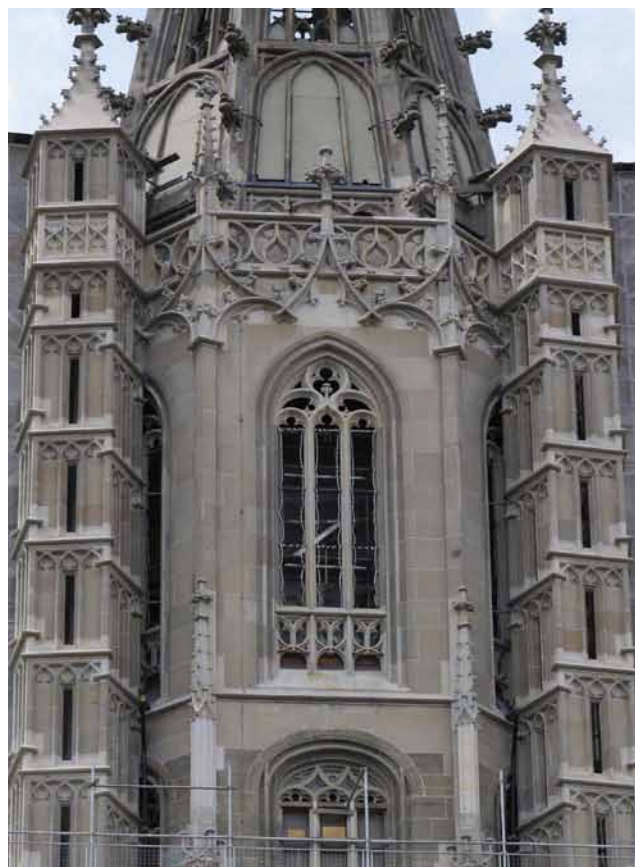
Schlusszustand Turmachteck Ost
(April 2009)

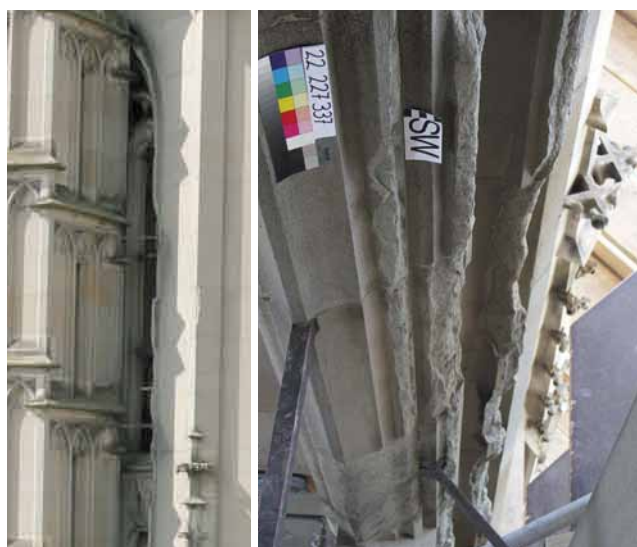
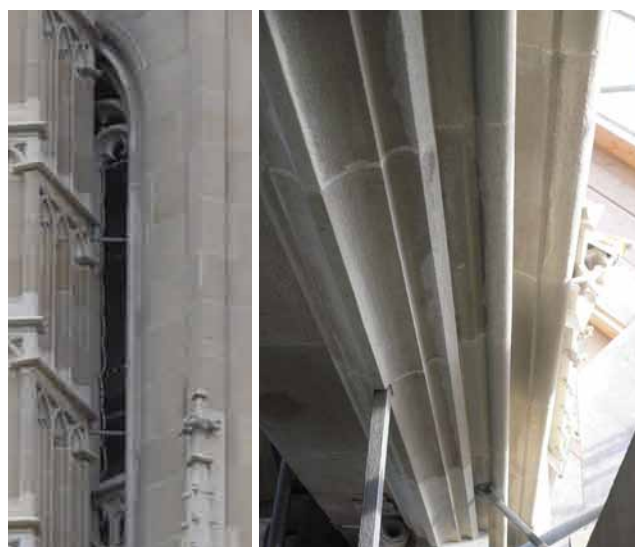
Fenstergewände Südost hinter Treppentürmchen,
links: Vorzustand 2004/2005 / rechts: Schlusszustand 2008/2009

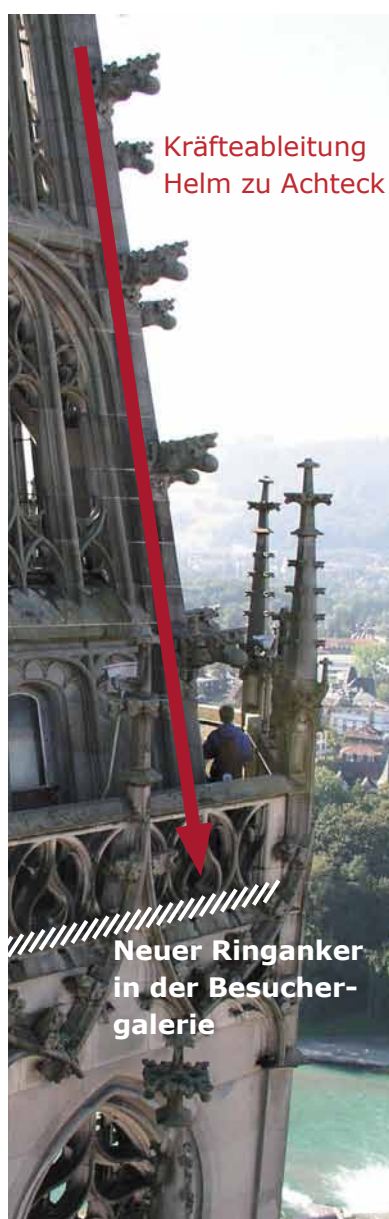
Kräfteableitung
Helm zu Achteck

Alte Pläne und Sondierungen brachten leider keine schlüssige Erkenntnis über Dimension und Zustand eines alten Ringankers. Ein Projekt für einen zusätzlichen in der Achteckgalerie liegenden Ringanker befindet sich in Bearbeitung.

Neuer Ringanker
in der Besucher-
galerie

unten (blau): Erster Vorschlag mit Verspannung durch Helmrippen / oben (gelb): Definitive Lösung, ohne Durchdringung der Helmrippe sondern mit angeschweissten Stahlplatten. So kann der Eingriff in die bestehende Steinsubstanz auf ein Minimum reduziert werden. Der neue Ringanker wird unter den Schutzrostern der Besuchergalerie jederzeit zugänglich und überwachbar sein.

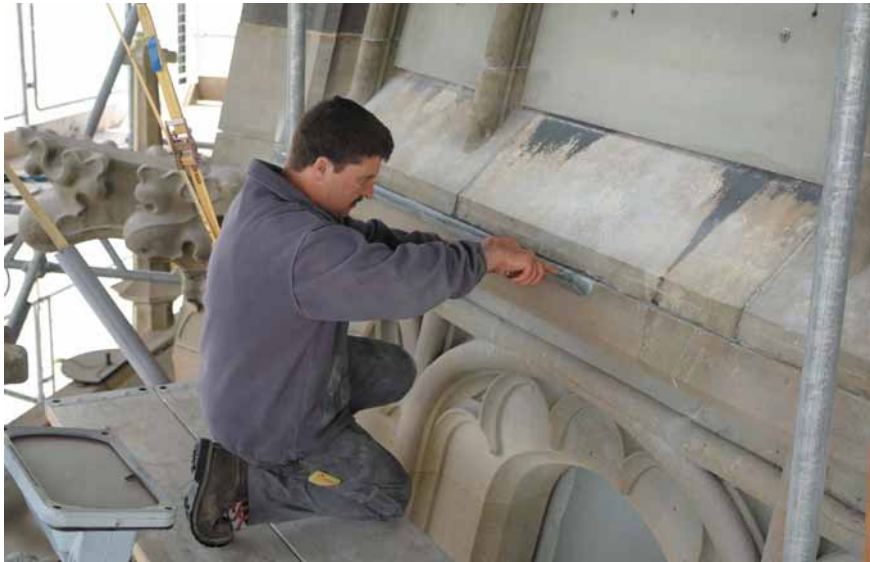
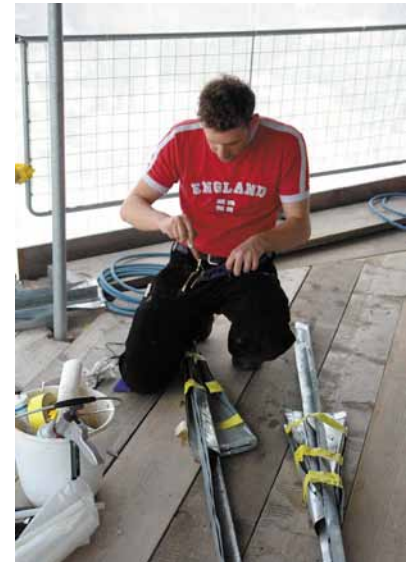
- 1 + 2 Montage von provisorischen Wasserabläufen zur Trockenlegung des stark durchfeuchteten Helmfußes vor Beginn der Festigungsmassnahmen.
 3 Kartierung Aufmörtelungen am Helmfuß Nord, Oktober 2008.
 4+5 Definitive Blechabdachung nach Abschluss der Restaurierungsarbeiten am Stein. Eine neue Rinne mit schlanken Fallrohren führt das Wasser des Turmhelms nun direkt in die Besuchergalerie.

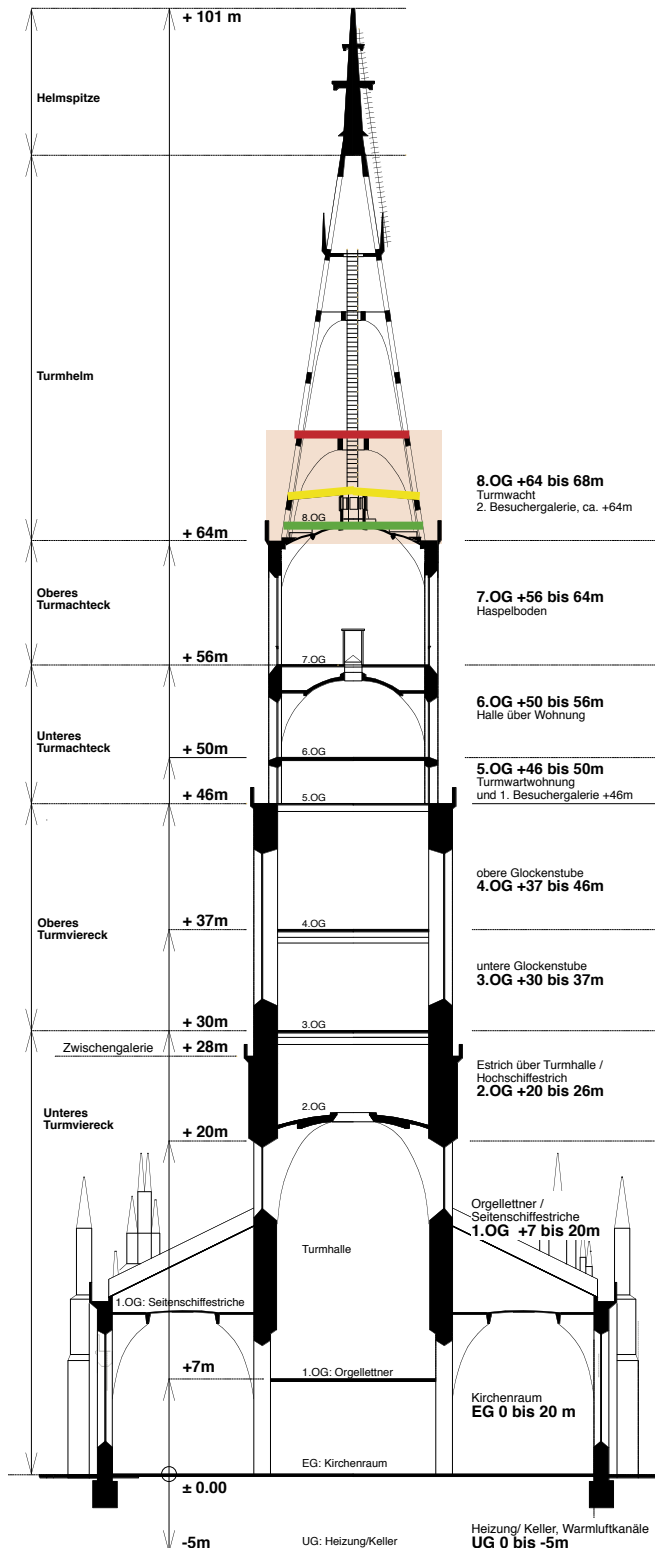
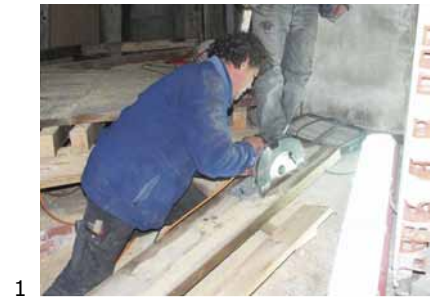
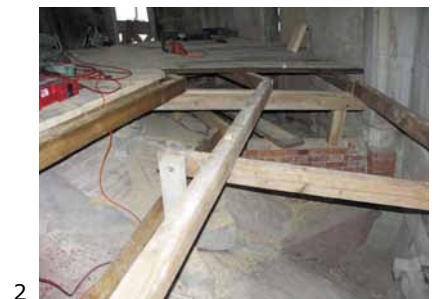
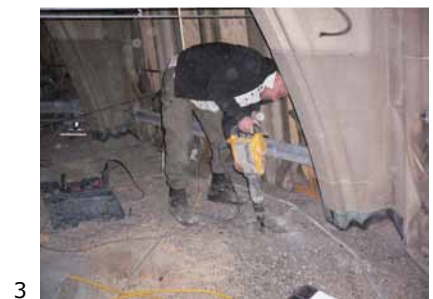
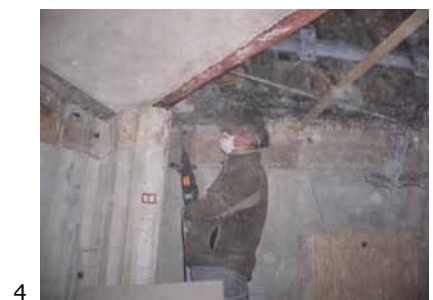
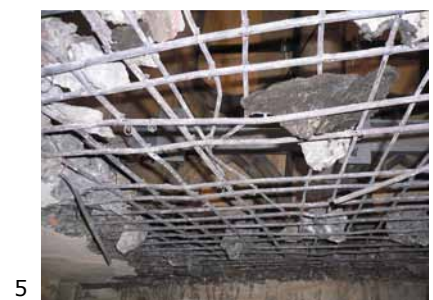
Abbruch der Decke über dem Turmwachtgeschoss

Im Hinblick auf den Abbruch der zu Beginn des 20. Jahrhunderts eingezogenen Betondecke über der Turmwacht wurden zur Sicherung des Helmes knapp oberhalb derselben Stahlseile eingezogen. Diese verlaufen sternförmig bzw. diagonal von Rippe zu Rippe.

Anschliessend errichtete die Stiftung Terra Vecchia ein Notdach aus Holz über dem freigelegten Haspelbodengewölbe. Im Winter 2008/2009 konnte auf Weisung des Bauingenieurs (vgl. Tätigkeitsbericht 2007, S.29) mit dem Abbruch der Betondecke begonnen werden.

- 1. Notdach über Turmwacht (vgl. vorangegangene Seite)
- 2. Provisorischer Holzboden zum Schutz des Gewölbes (Abb. 1-2)
- 3. Schrittweiser Abbruch der Betondecke (Abb. 3-5)

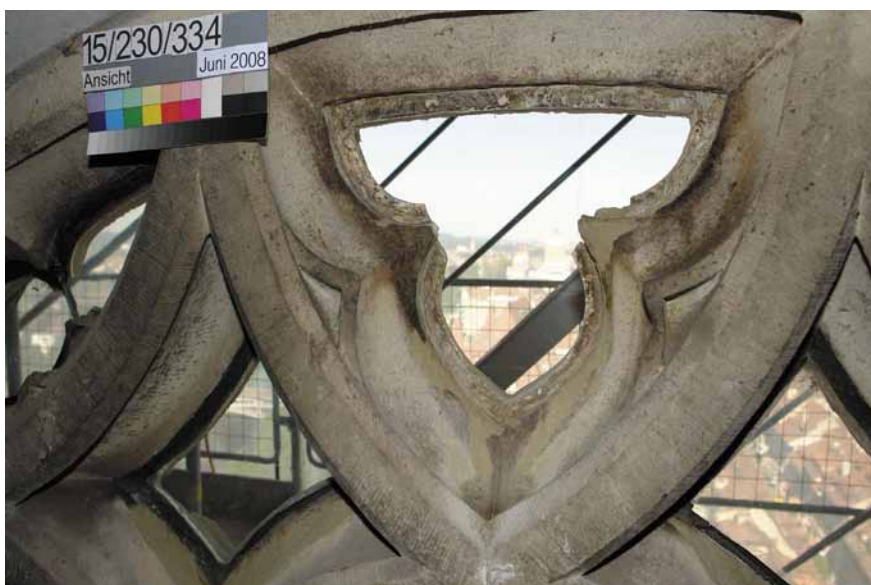
Das Fenstermasswerk an der Westseite innen ist abgesehen von Verschmutzungen völlig intakt.

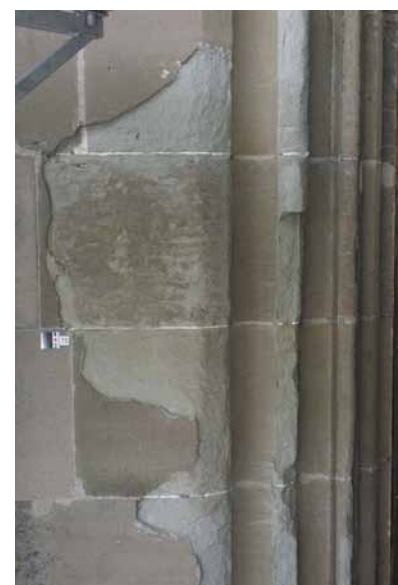
Ein ausgeprägtes Schadensbild war auch am unteren Achteck vorhanden. Betroffen sind hier vor allem Werkstücke aus Berner Sandstein, die weitgehend noch originale spät-mittelalterliche Oberflächen besitzen. Das Masswerk am westlichen Fenster des Gewölberaums hat an der Aussenseite sehr tiefe Fehlstellen, während die witterungsgeschützte Innenseite völlig intakt ist.

Wandfläche in Berner Sandstein am unteren Achteck West.

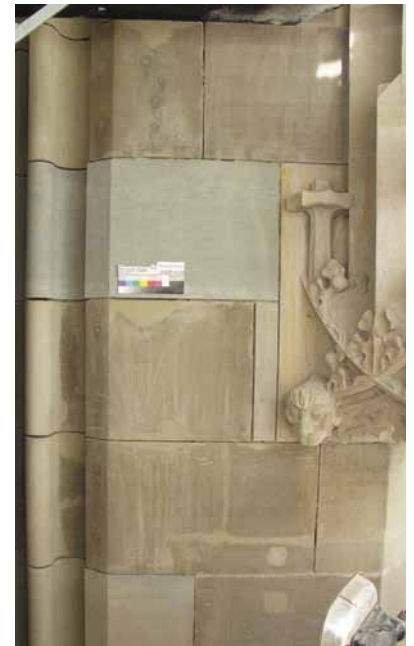
Fertig restauriertes, noch nicht ausgefugtes Fassadenstück an der Südostseite (Werkstück hinter Verortungsschild: Natursteinersatz)

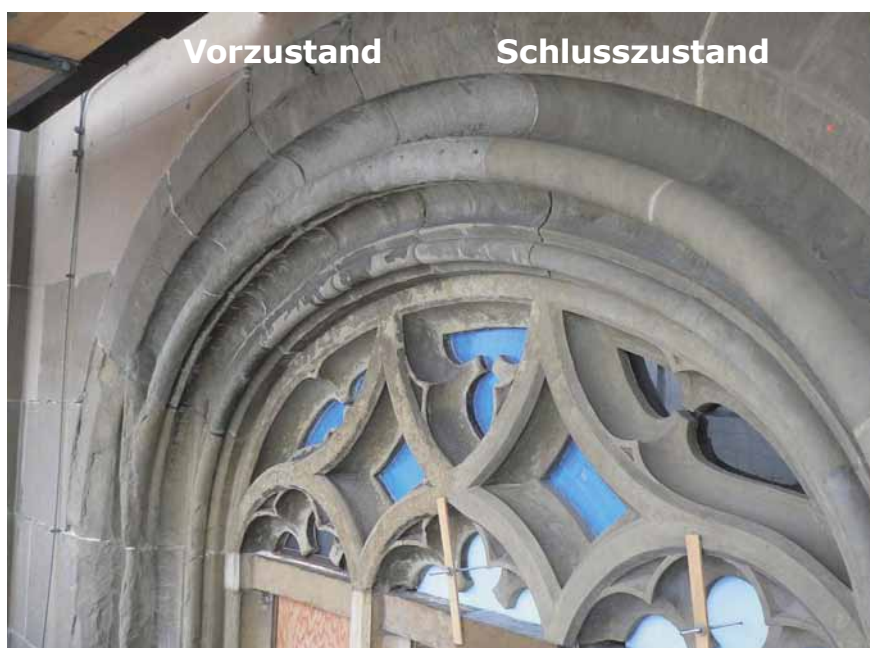
Zur Hälfte restauriertes Masswerk (Vorzeigeobjekt für Tagung)

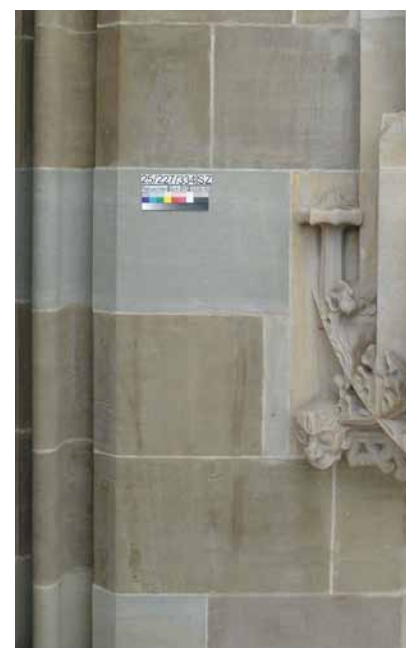
Gleicher Bereich wie oben nach den Finisharbeiten wie Ausfugen und Retuschen mit Silikatcreiden

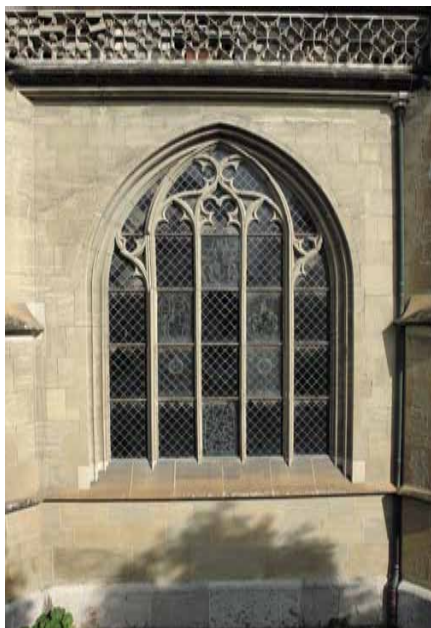
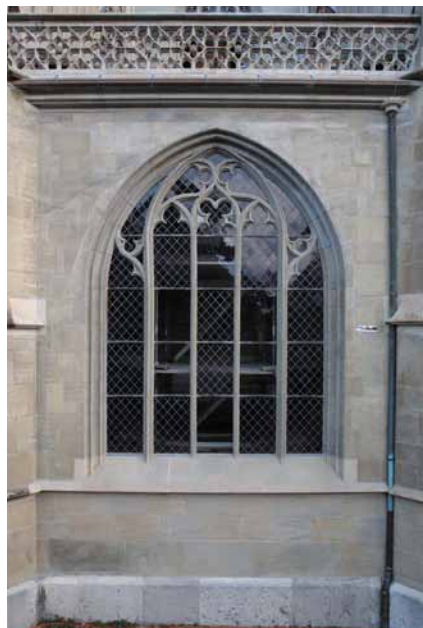
Nach der bereits 2007 erfolgten Reinigung und Festigung wurde das Wandfeld 50 Süd im Berichtsjahr restauriert. Dabei wurde hauptsächlich im Bereich des Masswerfensters und des seitlichen Pfeilers 55 und seiner Fiale aufgemörtelt und retuschiert.

links: Aussenansicht der Diesbach-Kapelle an der Südfassade, Vorzustand vom Oktober 2007 (Foto: Urs Zumbrunn, Restaurator)

rechts: Schlusszustand nach Abschluss der Restaurierungsarbeiten 2008

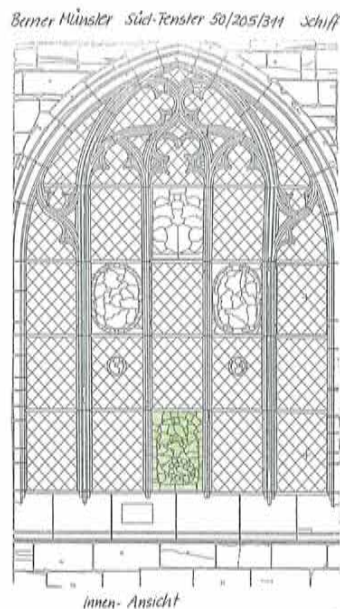
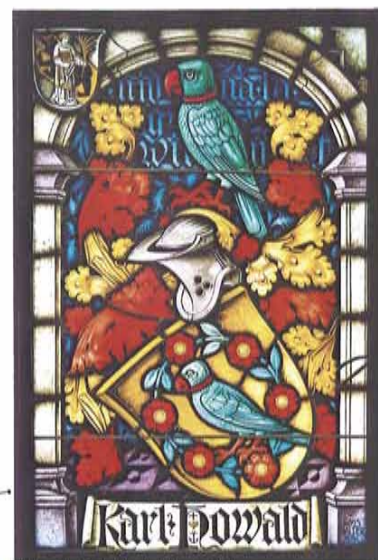
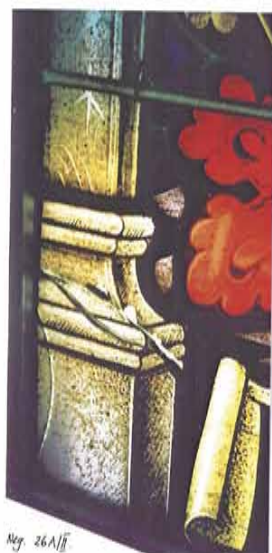
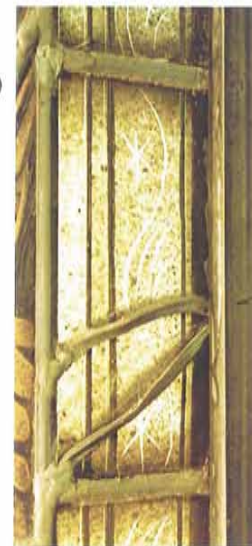
Das Restaurierungsprogramm umfasste die Reinigung der Scheiben, die Sicherung von Glasbruchstellen und die Ergänzung von Randleitprofilen. Vorhandene Doublelierungen, welche anlässlich der letzten Restaurierung von 1970-73 angebracht worden waren, wurden partiell entfernt. Aufgrund der zu erwartenden Schäden bei einem kompletten Entfernen der vollflächig aufgeklebten Gläser wurden die übrigen Doublelierungen in Absprache mit Stefan Trümpler wie bei der Restaurierung der Krauchtalkapelle 2004 belassen.

Defekte Glassteile (Glasbruch) nur mit Bleiwänden gesichert (abformiert). Die Glasbruchstellen entstanden beim damaligen Ausbau aus dem Steinfallz (Sanierungsphase 1970-73 R.V.). Jetzt sind die Glassteile umgesichert.

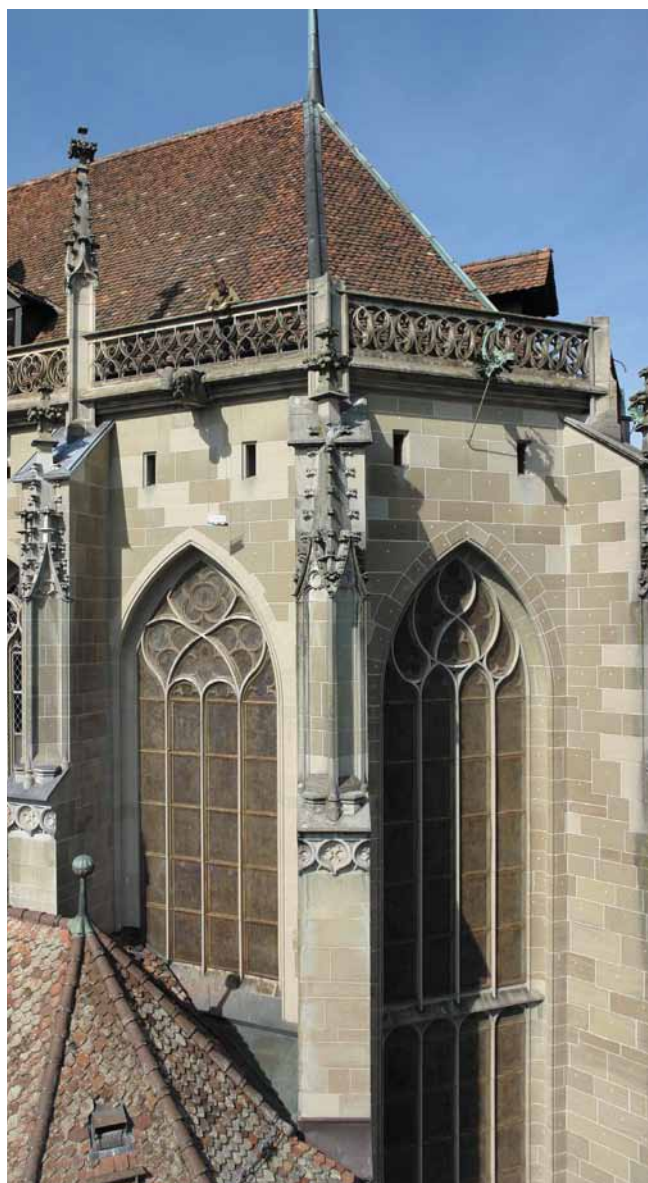
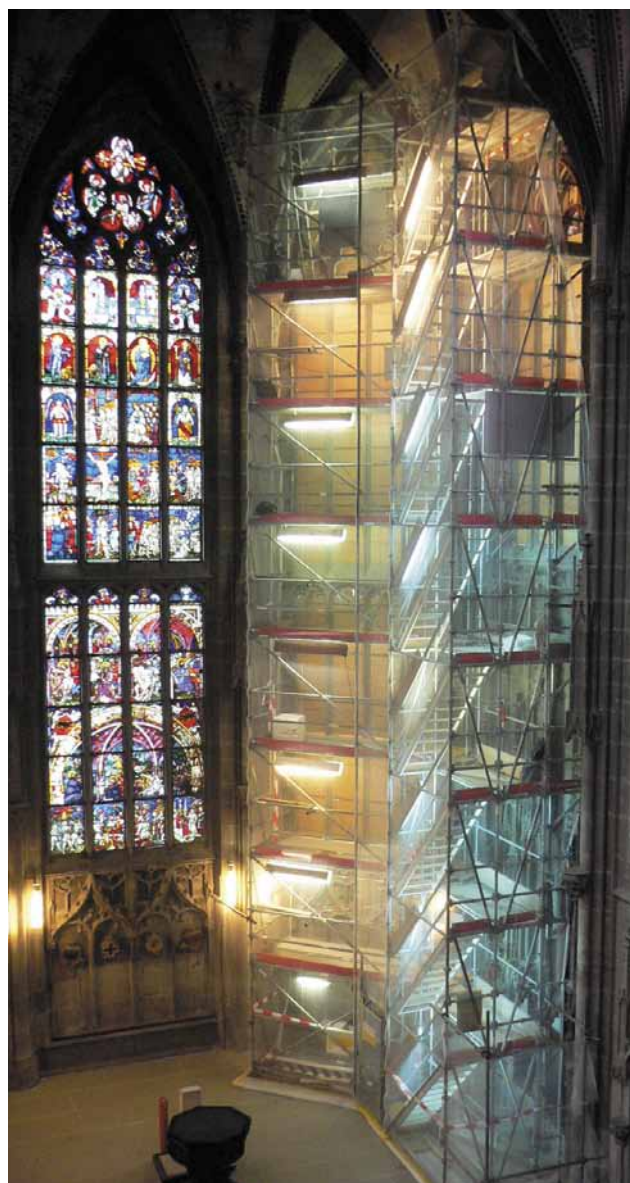
Der Chor war letztmals um 1910 und in den 1950er Jahren durch Peter InderMühle gründlichen Sanierungen unterzogen worden. Es sind keine mittelalterlichen Oberflächen mehr erhalten. Der Bauteil wies im Bereich der Strebepfeiler 115 und 130 starke Schäden auf. Besonders der Zierat aus Zuger Sandstein war stark in Mitleidenschaft gezogen. Die Fialen auf der Chorgaleriebrüstung waren bereits 2004 zur Konservierung / Restaurierung in die Münsterbauhütte verbracht worden.

Christus- und Stefanusfenster am Chorbereich Süd/Südost,
links: Vorzustandsfoto Chor aussen (Foto: Urs Zumbrunn 2007) / rechts: Gerüst im Innenbereich des Chores 2008

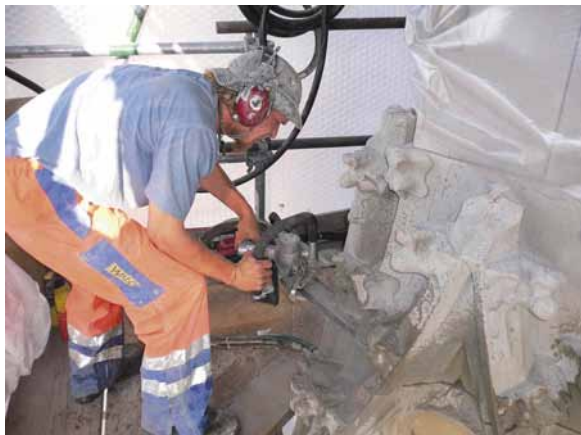
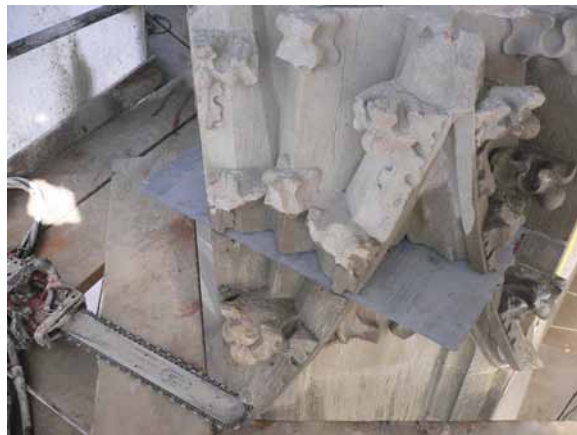
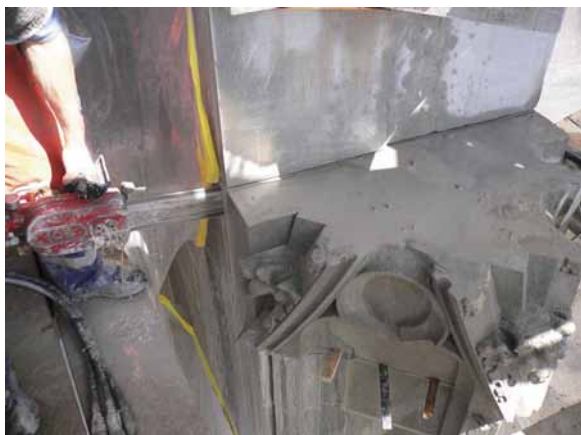
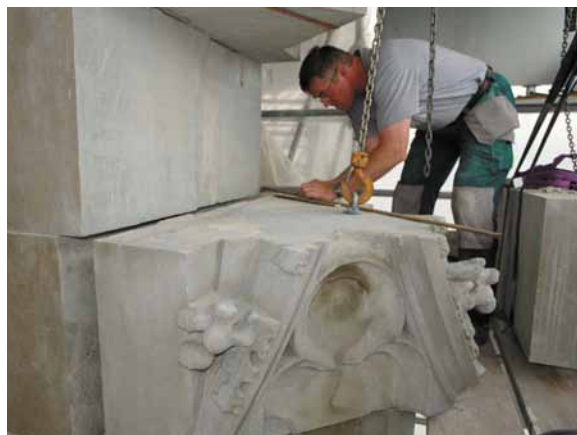
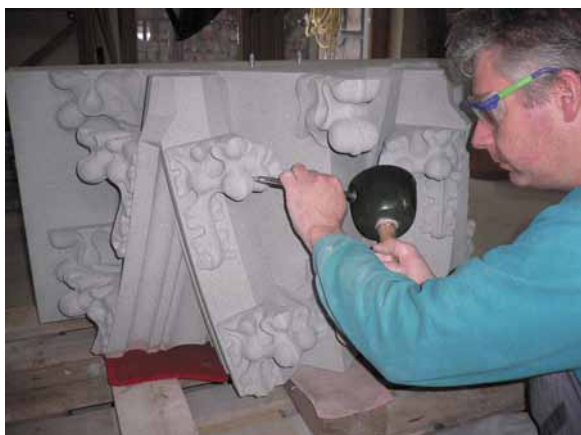
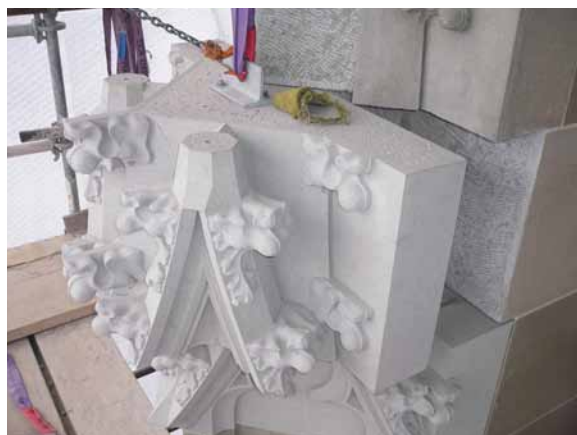
Der Zustand der Bauplastik war vor allem am Pfeiler 115 bedenklich. Die Details der Wimperge an den Vorsatzfialen zeigten ein sehr spezifisches Verwitterungsbild mit netzartigen Rissen, die sich in die Tiefe des Materials erstrecken.

Der alte Wimperg am Pfeiler 115 wurde mit Hilfe einer neuartigen Kettensäge praktisch verlustfrei ausgebaut. Er dient als Vorlage für das neue Werkstück und wird bei Bedarf als Versuchsstück zur Überprüfung von Konservierungsmethoden herbeigezogen werden. Der neue Wimperg wurde 2008 hergestellt:
 1-4 Aussägen und Ausbau des zweiteiligen Wimpergs / 5 Neuanfertigen vom oberen Teil des Wimpergs / 6 Versetzen des zweiteiligen Wimpergs

Angesichts des Schadens wurde eine Abwägung angestellt, bei welcher Fragen der Restaurierungstechnik, des Aufwandes und der Haltbarkeit einbezogen wurden. Aufgrund gesamtwirtschaftlichen Überlegungen wurde beschlossen, den Wimperg am Pfeiler 115 in Naturstein zu ersetzen, den anderen Wimperg am Pfeiler 130 zu restaurieren.

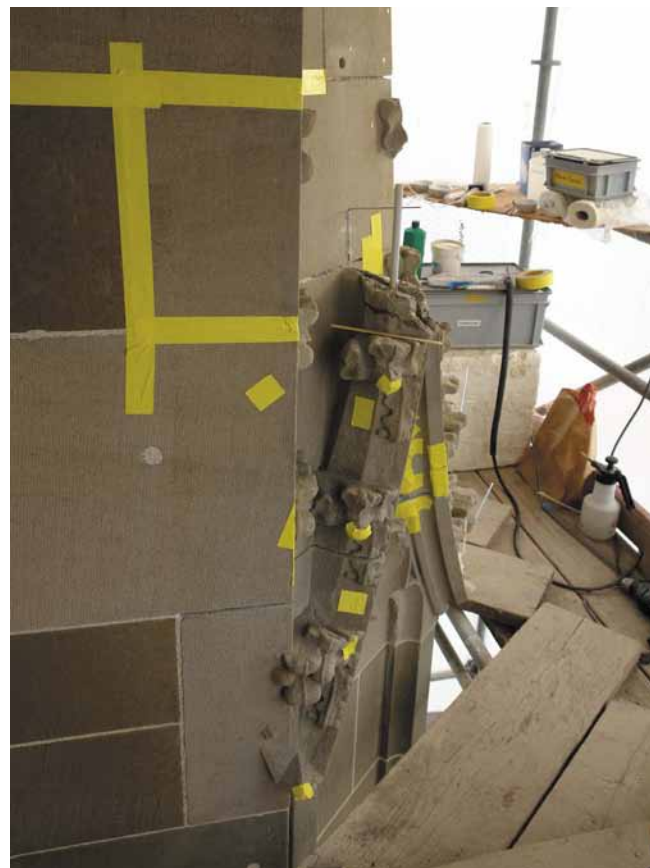
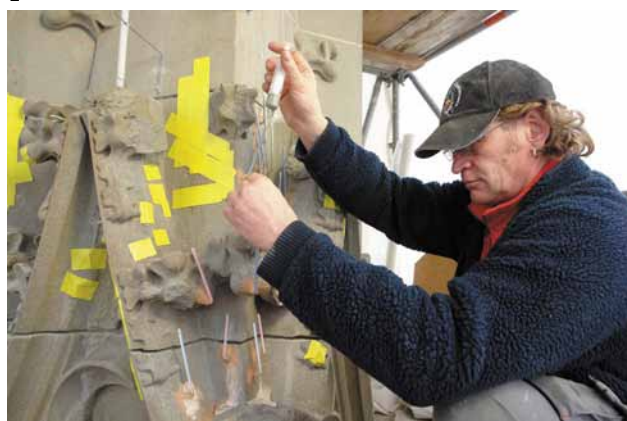
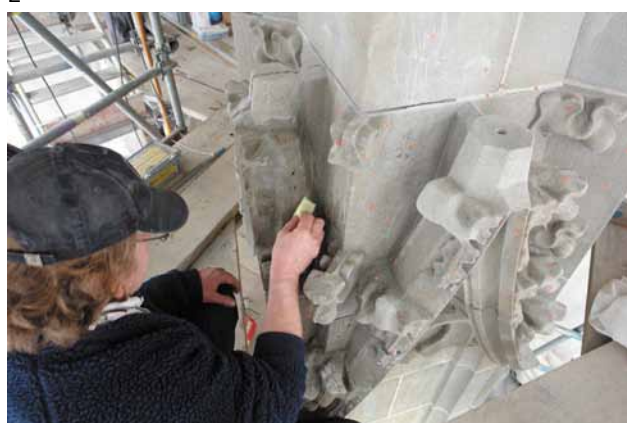
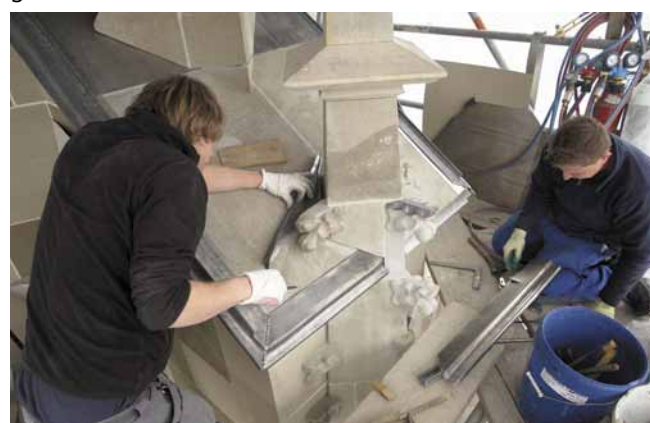
Der gleichartige Wimberg am Pfeiler 130 konnte aufgrund seines besseren Zustandes erhalten werden. Der Bauteil wurde an Ort mit viel Fingerspitzengefühl und Initiative des Baustellenverantwortlichen restauriert.

1 Bohren von Injektions- und Armierungslöchern / 2 Injektion von Harz und Mikrozzement zum Schliessen von Rissen und Schalen / 3 Wimberg nach der Steinfestigung / 4 Aufmörteln von Fehlstellen / 5 Verbesserung der Wasserführung durch Anbringen von Abweisblechen an der Abdachung über dem Wimberg

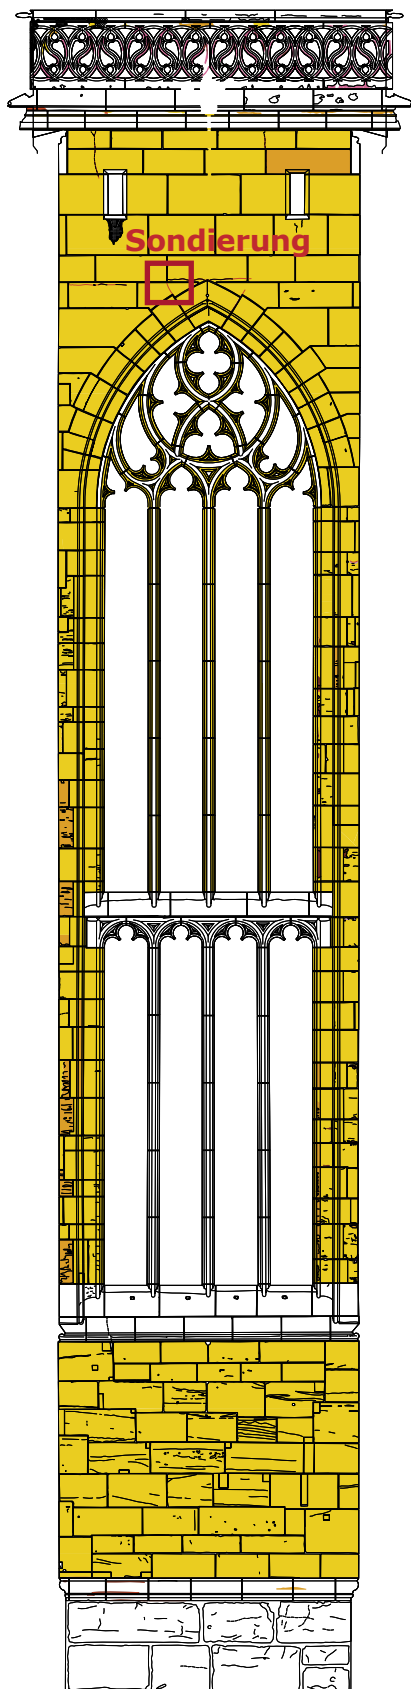
Die Wandfläche wurde wegen der starken Absandungen ganzflächig, jedoch sehr zurückhaltend, gefestigt. Das Masswerk der Galeriebrüstung wurde aufgemörtelt und die Fugen wurden, wo nötig, saniert. Die Arbeiten werden 2009 fertig gestellt.

Auf Höhe der ersten Lagerfuge über den Chorfensterscheiteln hatte Werkmeister Niklaus Hebler um 1777 einen Anker aus zwei hochkant stehenden, geschmiedeten Eisenbändern von je ca. 60x25mm eingebaut. An allen Abschnitten der drei Chorachtel war auf Höhe dieses Ankers deutlich ein horizontaler Riss sichtbar. Nachdem der Anker bereits an der Nordwestseite unter einer abgeplatzten Stelle hervor getreten war, wurde sein Zustand nun in einem zusätzlichen Freilegungsfenster an der Südostseite überprüft. Als Ursache für die Rissbilder wird eine übermässige thermische Belastung des Ringankers vermutet, welcher infolge mehrmaligen steinmetzmässigen Zurückarbeitens der Steinoberflächen eine viel zu geringe Überdeckung aufweist. Massive Rostsprengungen konnten mittels Sondierungen glücklicherweise als Hauptschadensquelle ausgeschlossen werden.

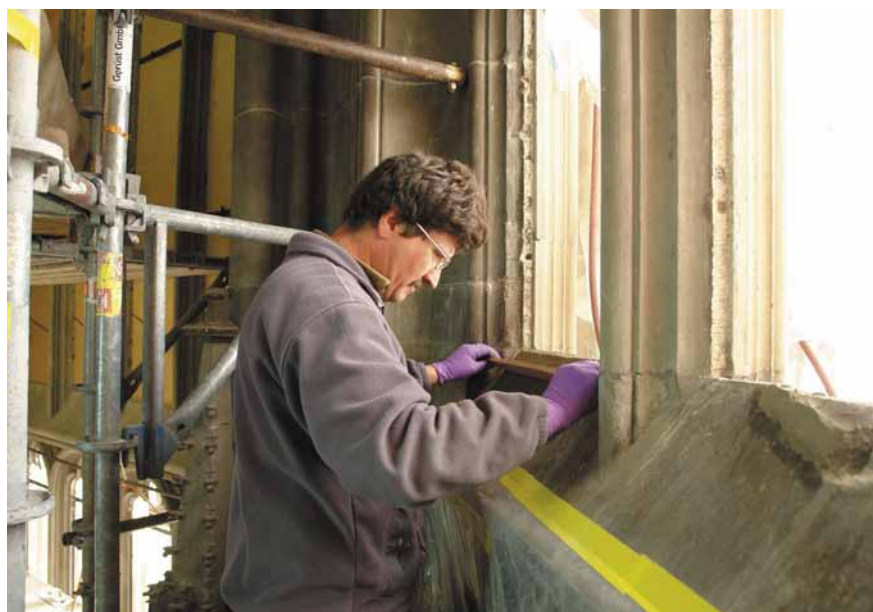
Nach dem Ausbau der Glasscheiben wurden die Steinfälze durch die Münsterbauhütte von Kittresten gereinigt. Im Bereich des Fensterbankes des Stefanusfensters wurden alte herausgelöste Mörtelflicke neu aufmodelliert (oben).

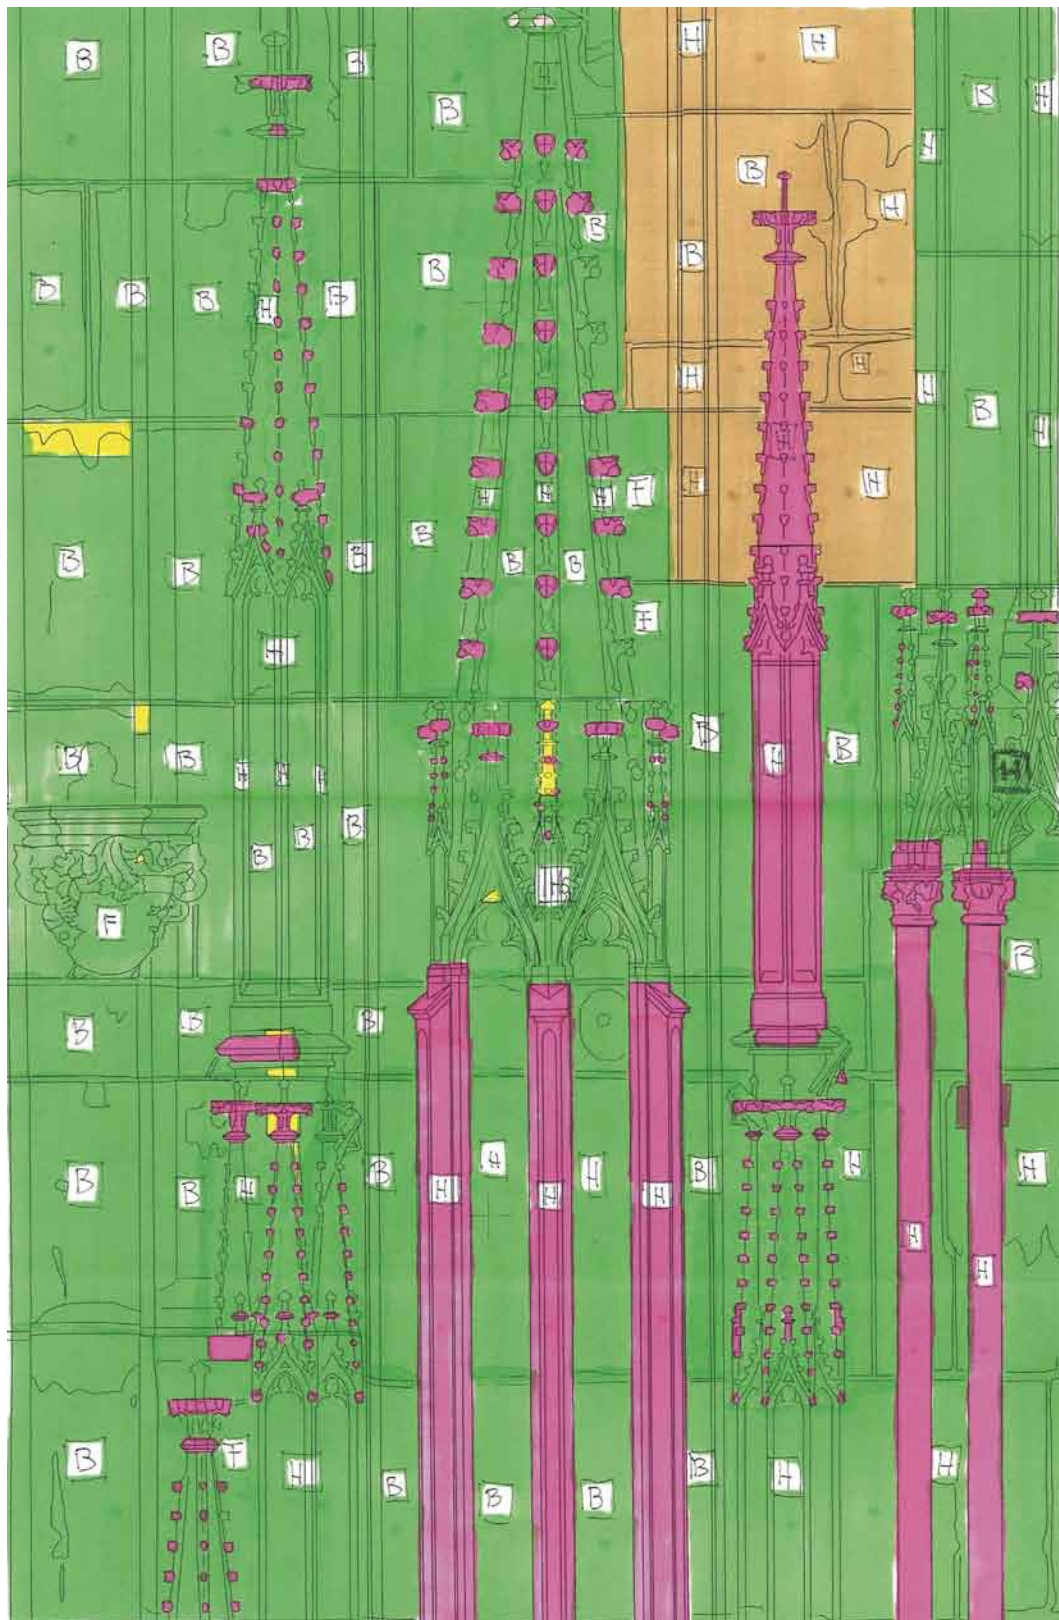
Chor 110/225/311 innen: Kartierung der Steinarten und der Bearbeitung durch die Münsterbauhütte im November 2008. Die Lagerrichtung war durch die aufgetragene Farbe nirgends erkennbar.

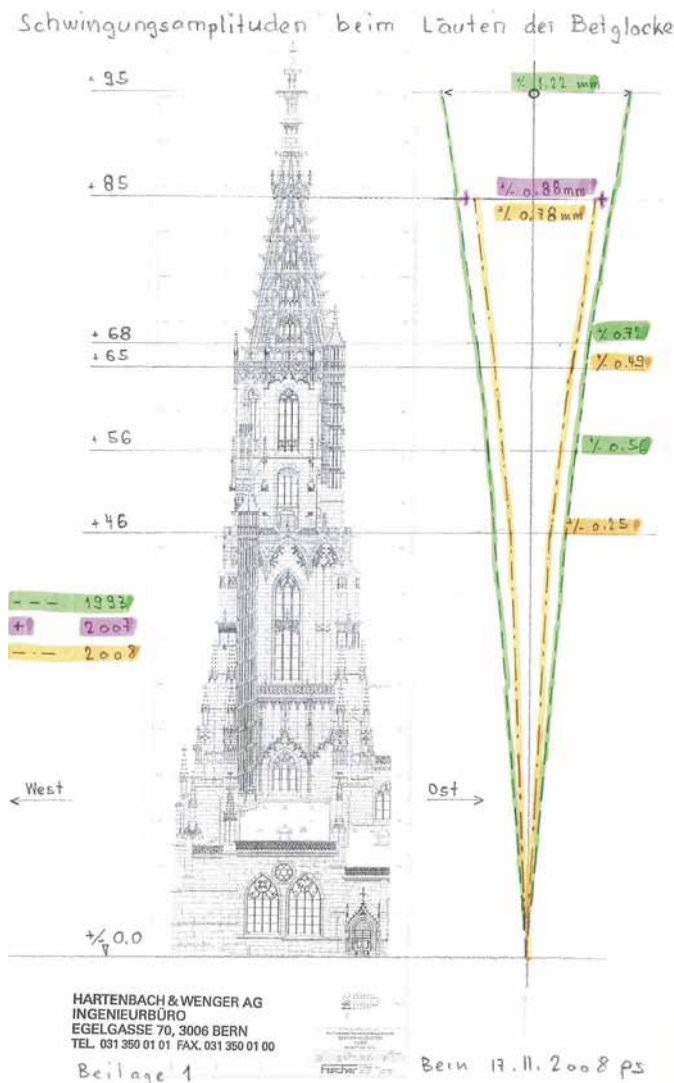
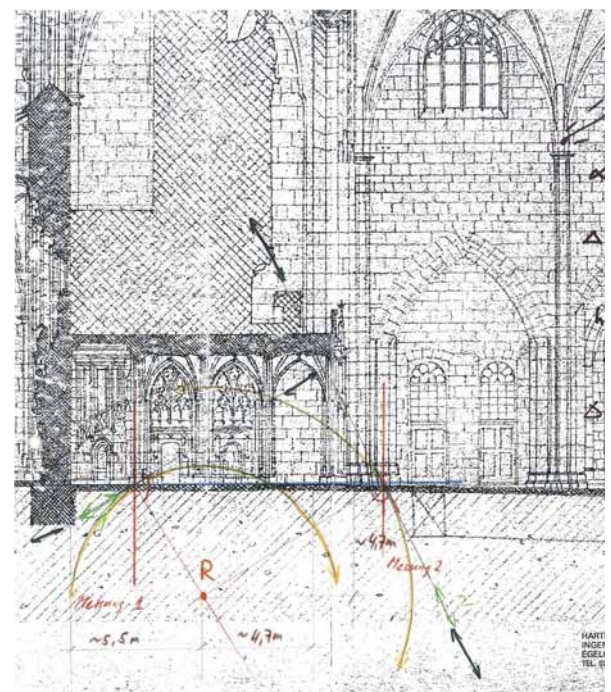
links: Schwingungsamplituden beim Läuten der Betglocke

unten: Rotationszentrum bei Turmfundamenten

Als Teil des Massnahmenkatalogs des Sicherheitskonzepts wurden die Schwingungsmessungen am Turm (vgl. Tätigkeitsbericht 2007) wiederholt und mit zusätzlichen Messstellen verfeinert. Damit liegen nun Aussagen über die Schwingungsamplituden des Turms vom Fundament bis hinauf zur Kreuzblume vor. Die Belastung, so zeigt der Bericht (Hartenbach & Wenger AG, 24.11.2008), ist beim Hochfahren des Geläuts besonders stark und pendelt sich beim laufenden Geläut auf einem tieferen Niveau ein. Die Betglocke, die Bürgerglocke, die Predigtglocke und Armsünderglocke schwingen nahe bei der Eigenfrequenz des Turmes und regen diesen daher besonders stark an. Schwingungsprobleme verursacht vor allem die Betglocke.

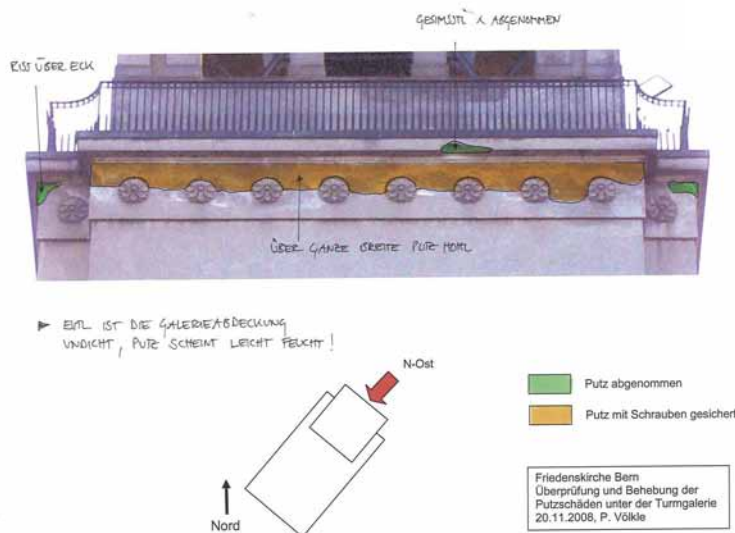
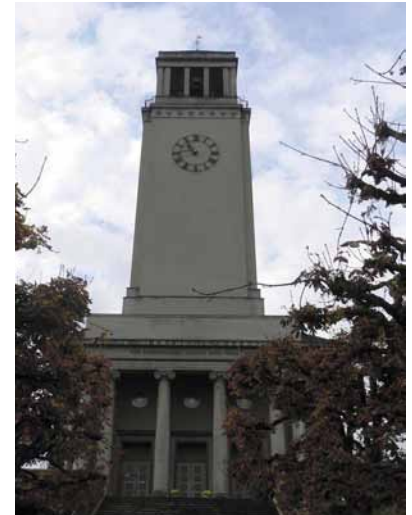
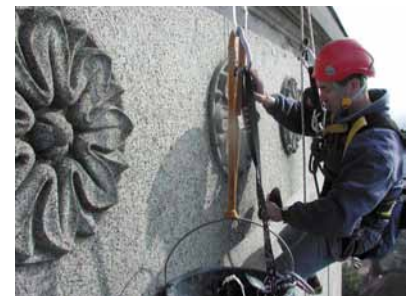
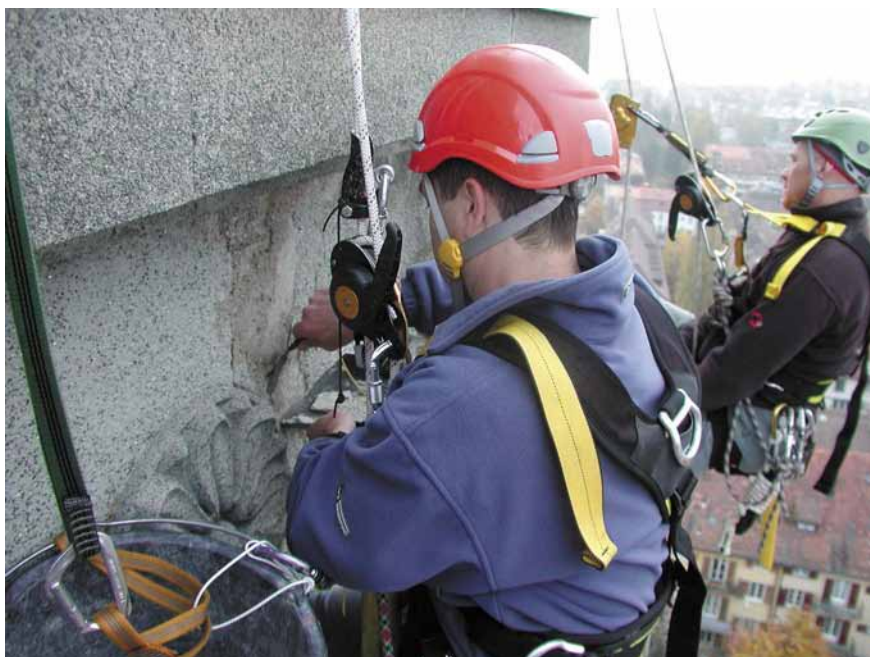
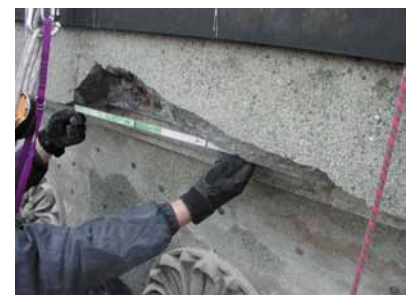
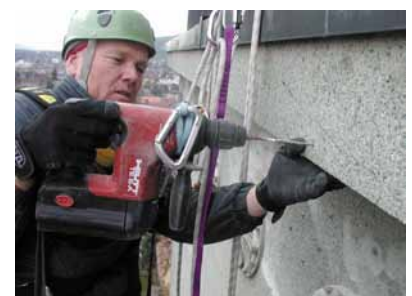
Im Auftrag des Kirchmeieramts befasste sich die Münsterbauhütte mit einem bedeutenden Werk ihres ehemaligen Werkmeisters Karl InderMühle. Der Putz der 1918-1920 erbauten Friedenskirche ist unterhalb der Turmgalerie teilweise abgeplatzt. Die Ursache ist wohl auf ein vor längerer Zeit erfolgtes Eindringen von Wasser zurück zu führen. Das Gesimse und der oberste Abschnitt des Putzes bis auf Höhe des Rosettenkranzes wurden an allen vier Seiten überprüft. Die absturzgefährdeten Teile wurden soweit wie möglich vom Seil aus mechanisch gesichert.

Auszug aus der Massnahmendokumentation

Abklopfen der Putzfläche

Abnehmen loser Putzteile

Abnehmen von gerissenen Teilen

Bohren von Armierungen
