## 2.2 Restaurierung / Konservierung unteres Achteck

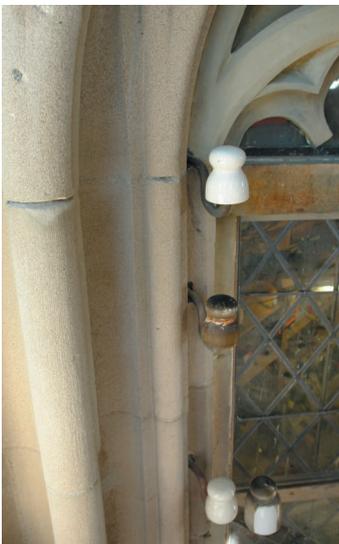
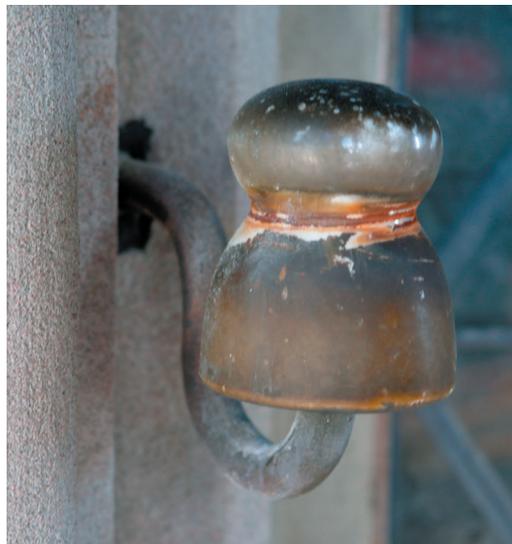
Am Fenster der Südwestseite sind Keramikisolatoren der ersten Strominstallation am Münster erhalten. Diese Dokumente des technischen Fortschritts um die Jahrhundertwende werfen ein besonderes Licht auf die Aufstockung des Turmhelms. Auch sie bleiben der Nachwelt erhalten.

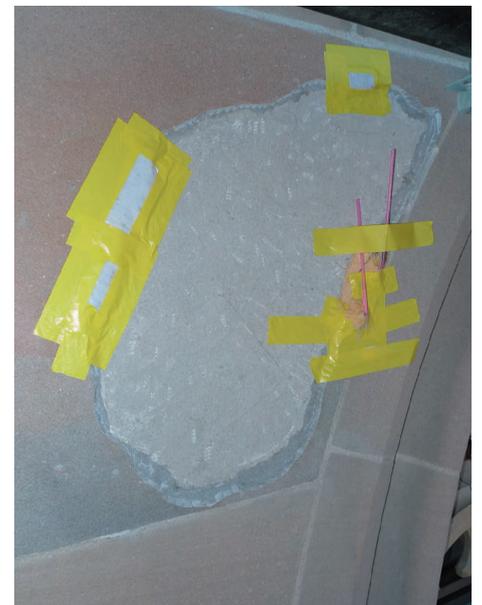
Bei einer Kontrolle der ausgeführten Arbeiten zeigten sich bei einem Mörtelflick auf der Westseite nach einigen Wochen erste Ablösungen an den Mörtelrändern sowie Haarrisse in der Fläche (links).

Die Vermutung, dass eine dahinterliegende Schale vorgängig nicht vollständig stabilisiert wurde, hat sich beim Abnehmen des Flickes bestätigt. Die Situation wurde verbessert und die Fehlstelle neu aufgemörtelt (unten).

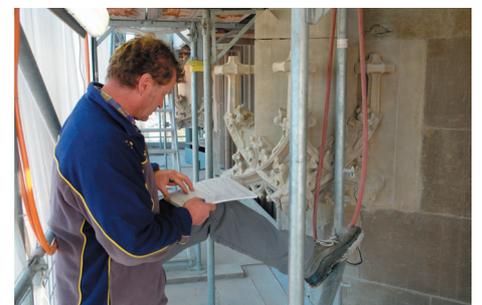
Der oben geschilderte Schaden bestätigte, dass eine Kontrolle aller Bereiche vor dem Abgerüsten sowie ein umfassender Bau-service auch nach dem Entfernen der Gerüste absolut essentiell für die Lebensdauer der erfolgten Reparaturen ist. Eine erste Kontrolle der bereits fertig restaurierten Fassadenbereiche am Achteck ist 2009 von den Turmöffnungen her erfolgt. Die akribische Dokumentation des angetroffenen Zustandes und aller erfolgten Massnahmen leistet bei Kontrollgängen immer wieder wertvolle Dienste (rechts: Nachführen des Baujournals durch den Baustellenverantwortlichen Marcel Maurer).
