Berner Münster-Stiftung

Tätigkeitsbericht 2009

Hermann Häberli, Münsterarchitekt
Münsterbauleitung Bern

Mai 2010

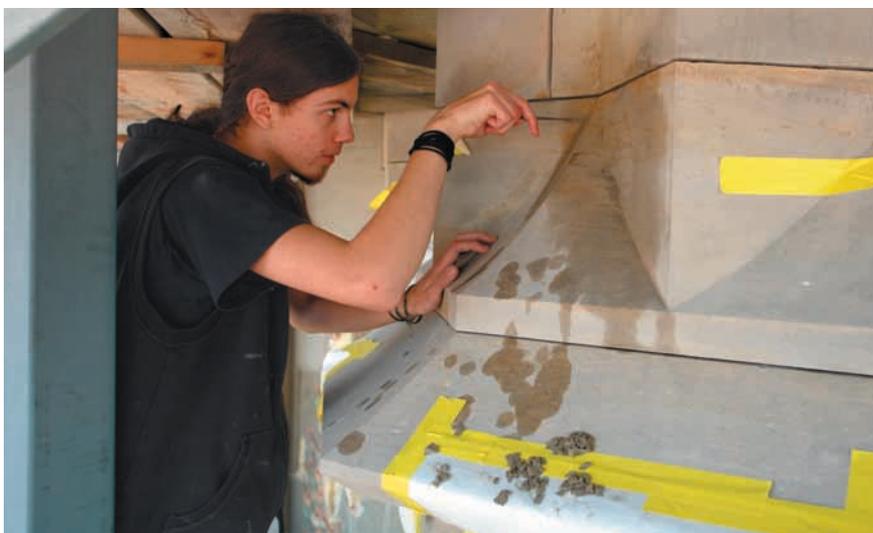
Die beiden grossen Fialen bestehen komplett aus Obernkirchener Sandstein. Sie wurden in gut erhaltenem Zustand vorgefunden. An der Südostseite waren Verwitterungserscheinungen festzustellen, welche am Münster beim Obernkirchener Sandstein oft an dieser dem Wind abgewandten Himmelsrichtung anzutreffen sind. Das Schadensbild zeigte Reliefbildungen und ausgewaschene Oberflächen bis zu 4 cm Tiefe. Die Ursachen dieser Schadensbilder werden durch CSC Fribourg untersucht. Ähnliche Schadensbilder sind auch an anderen Bauteilen vorhanden und werden weiter beobachtet. Aufgrund der in den betroffenen Bereichen nachweisbaren Salze wird vermutet, dass die Schäden von früher verwendeten Konservierungsmitteln herrühren.

Die Fugen der Fialen des oberen Achtecks waren beim Bau in den 1890er Jahren mit einem sehr harten Zementmörtel geschlossen worden. Diese Fugen waren zu ca. 80% stark beschädigt. Der Fugenverschlussmörtel war abgerissen und teilweise herausgefallen. Das Schliessen dieser Fugen verursachte einen grossen Teil des Arbeitsaufwandes.

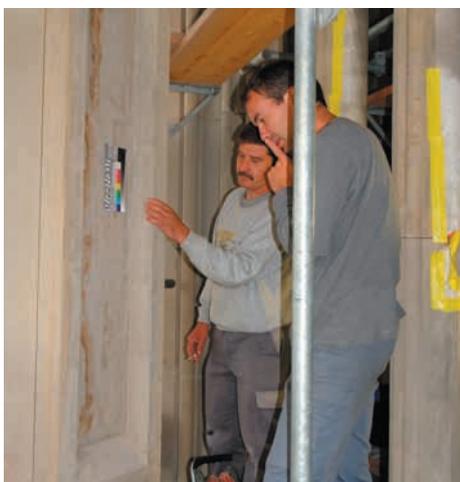
Schlecht haftender und sich kurz nach der Fertigstellung im Sommer 2009 verfärbender Mörtelflick an der Südwest-Fiale. Als Ursache werden eventuelle in der Bauzeit verwendete Oberflächenbehandlungen vermutet.

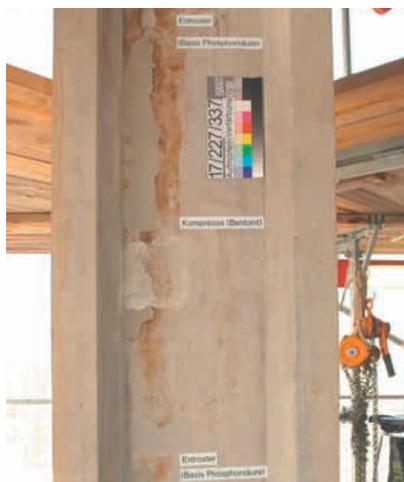
links: Begutachtung von braunen Verfärbungen, welche im Zuge der Restaurierungsarbeiten bei Aufmörtelungen an der Eckfiale Südwest aufgetreten sind. Vermutlich wurden im Stein vorhandene Metalloxide reaktiviert und an die Oberfläche gebracht. Zur oberflächlichen Entfernung der Verfärbungen wurden Versuche mit verschiedenen konventionellen und unkonventionellen Methoden gemacht (rechts).

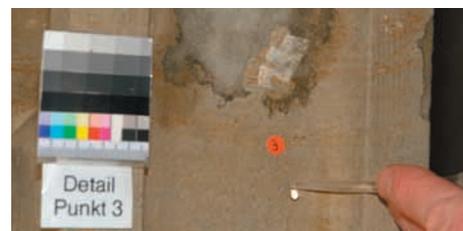
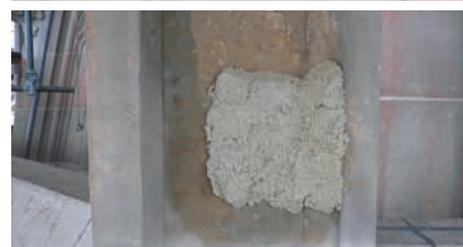
Im Obernkirchener Sandstein noch vorhandene Rückstände von unbekanntem früheren Konservierungsmitteln erschweren die Restaurierung. Oben: hydrophobe Oberfläche, unten: Versuch zur Entsalzung mittels Kompressen.

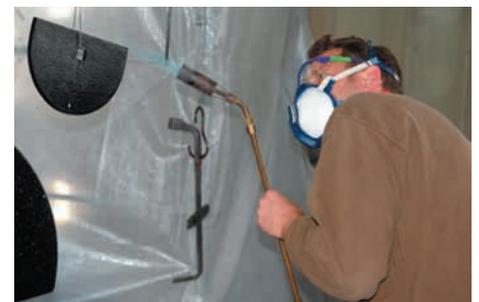
An den Achteckbrüstungen sind eiserne, stark angerostete Platten mit feinen Ziselierungen vorhanden, über deren Zweck wir heute nicht mehr genau Bescheid wissen. Es wird vermutet, dass sie der einstigen Brandwache beim Einpeilen von Brandherden gedient hatten.

unten: Ein Reinigungsversuch mit dem Sandstrahlgerät brachte die feinen Ziselierungen wieder zur Geltung, war jedoch zu wenig substanzschonend. Stattdessen wurden die Metallplatten mit heissem Öl eingelassen.

Einbrennen des Öls als Witterungsschutz. Die Metallteile bleiben von der Besuchergalerie aus jederzeit zugänglich.

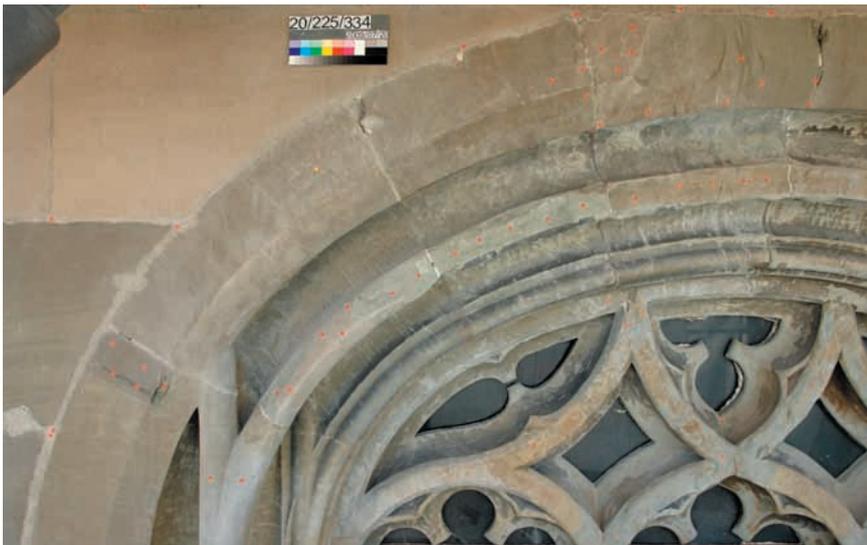
Vorzustand Fenstermasswerk Süd. Die roten Punkte markieren Hohlstellen, welche später angebohrt und verfüllt werden sollen.

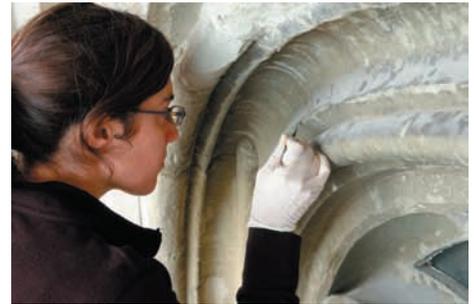
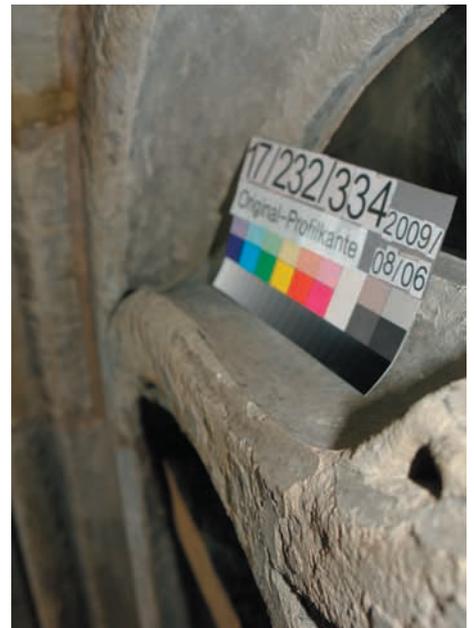
rechts oben: Sichern von aufgebrochenen Kanten im Masswerk.
rechts: Trotz der jahrhundertelangen Exposition am Turm noch gut erhaltenes Profil aus dem frühen 16. Jh. Hier sind die originalen Formen und Kanten noch gut ablesbar.

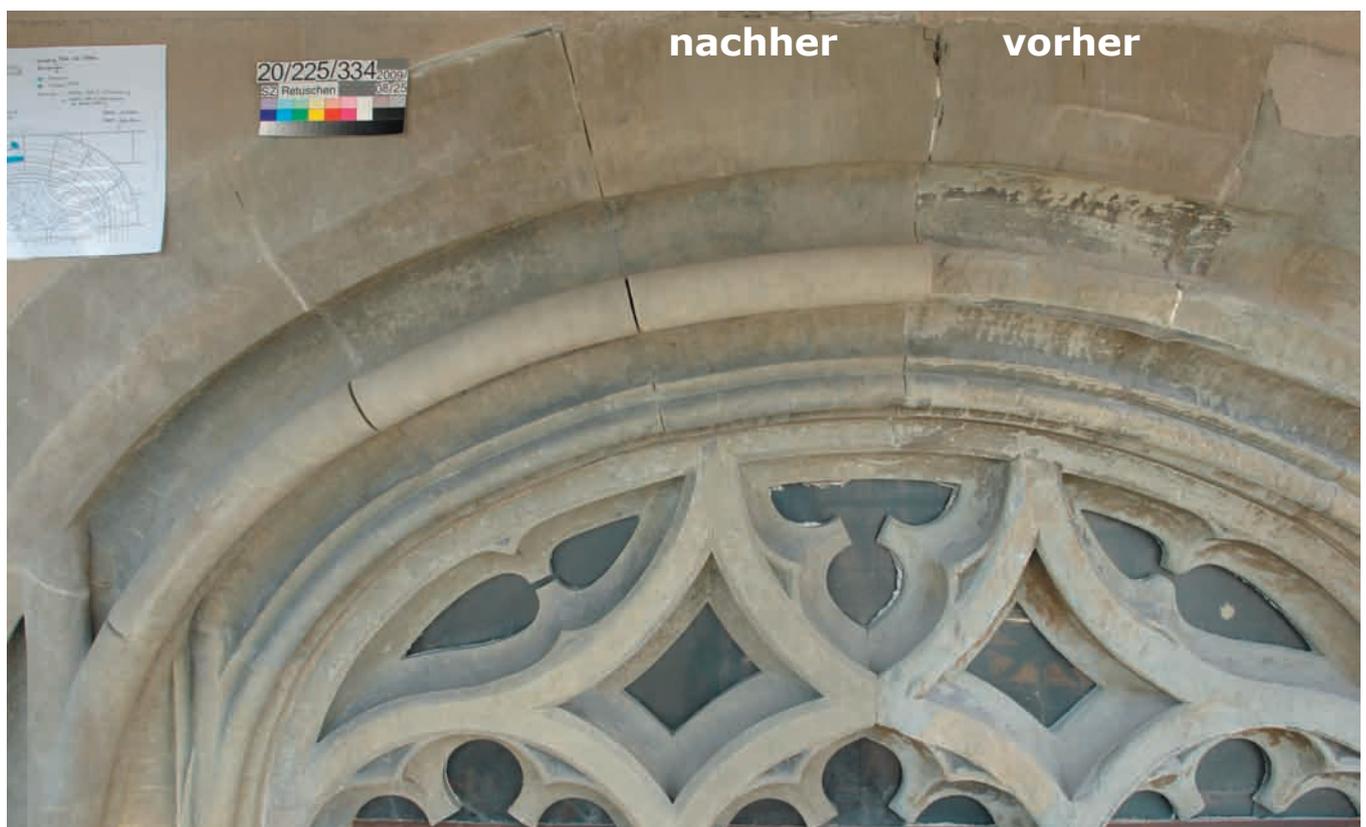
Fenstermasswerk Südseite: linker Bereich bereits nahezu fertig restauriert, rechter Bereich noch unbehandelt.

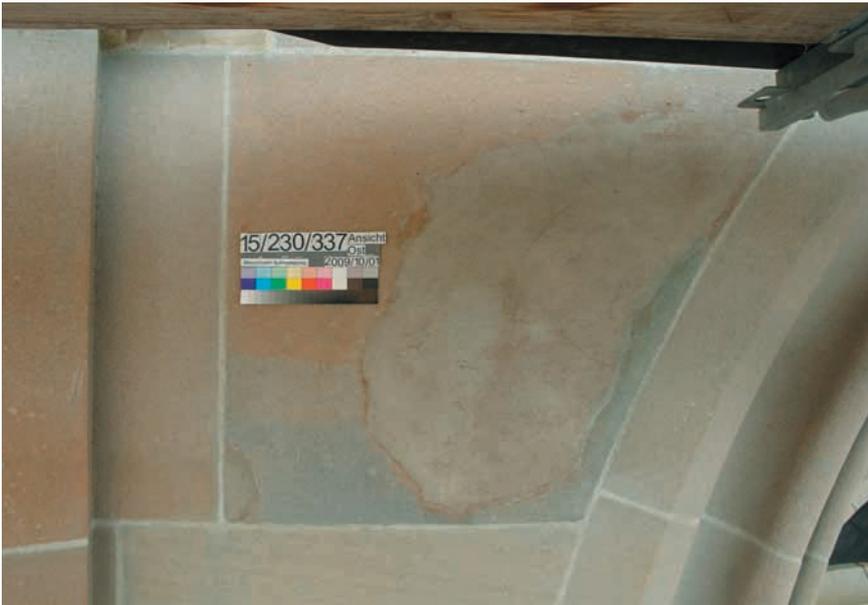
Bei einer Kontrolle der ausgeführten Arbeiten zeigten sich bei einem Mörtelflick auf der Westseite nach einigen Wochen erste Ablösungen an den Mörtelrändern sowie Haarrisse in der Fläche (links).

Die Vermutung, dass eine dahinterliegende Schale vorgängig nicht vollständig stabilisiert wurde, hat sich beim Abnehmen des Flickes bestätigt. Die Situation wurde verbessert und die Fehlstelle neu aufgemörtelt (unten).

Der oben geschilderte Schaden bestätigte, dass eine Kontrolle aller Bereiche vor dem Abgerüsten sowie ein umfassender Bau-service auch nach dem Entfernen der Gerüste absolut essentiell für die Lebensdauer der erfolgten Reparaturen ist. Eine erste Kontrolle der bereits fertig restaurierten Fassadenbereiche am Achteck ist 2009 von den Turmöffnungen her erfolgt. Die akribische Dokumentation des angetroffenen Zustandes und aller erfolgten Massnahmen leistet bei Kontrollgängen immer wieder wertvolle Dienste (rechts: Nachführen des Baujournals durch den Baustellenverantwortlichen Marcel Maurer).

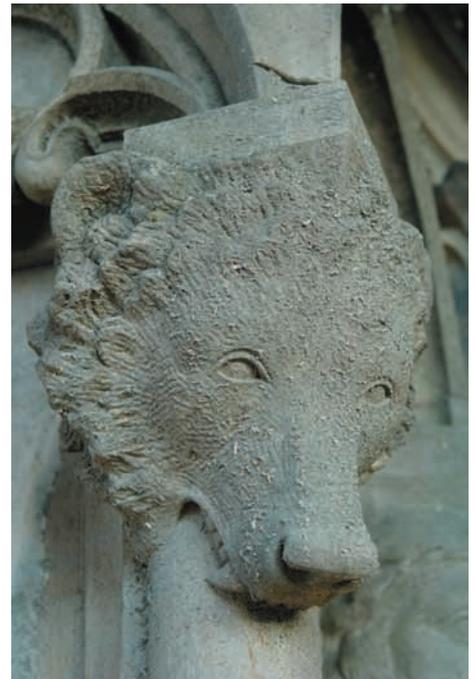
Dem Bären an einem der Baldachine ist über die Jahre „ein Pelz gewachsen“.

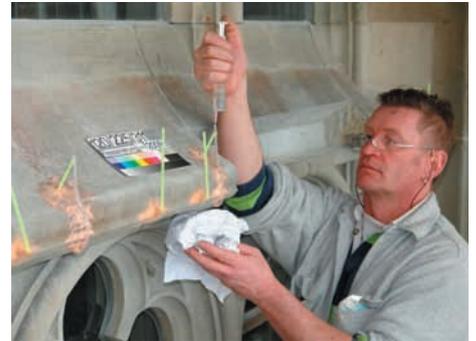
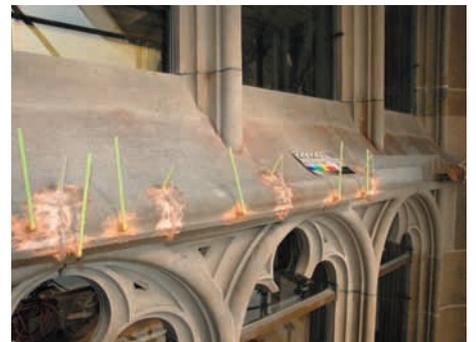
Grösserer Aufwand wurde an den Masswerkbrücken zwischen den oberen und unteren Fensterhälften betrieben, wo umfangreiche Rissanierungen erforderlich waren. Dabei wurden aufgrund der weit fortgeschrittenen Schäden auch zwei Vierungen eingesetzt.

Retten was zu retten ist: Wo immer möglich werden die Masswerkbrücken in den Chorfenstern mittels Rissanierung und Stabilisierung von Schalen konserviert.

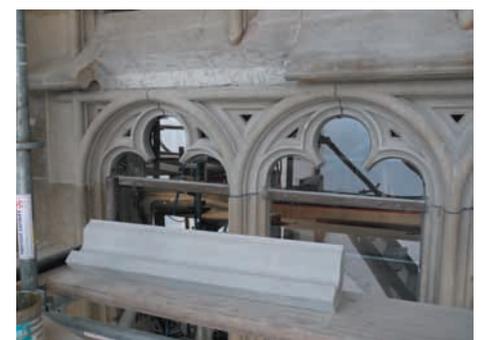
oben: Schadensbild bei den Masswerkbrücken (Fensterbänken) am Christusfenster. Die Bauteile weisen starke Rissbildungen und vor allem auf der Unterseite sehr instabile Oberflächen auf.

In Bereichen, in denen die Schäden bereits zu weit fortgeschritten sind, wird auf traditionellen Steinersatz zurückgegriffen.

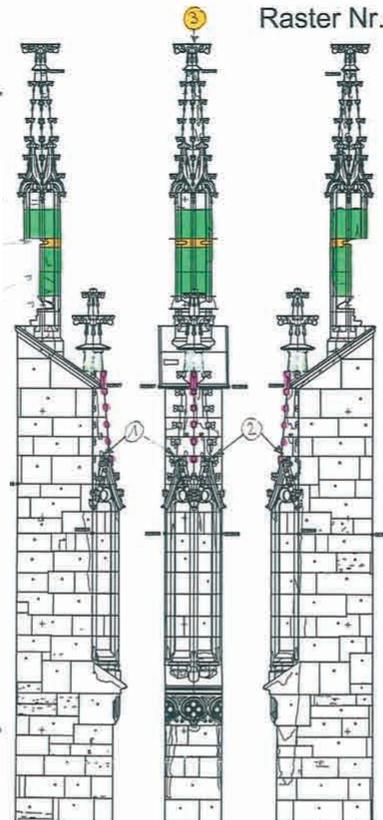
Baustelle Chor Aussen, Pfeiler 130, Wipperf

- ① = Bohrloch Ø 4mm, Länge ca. 30cm
- ② = Chromstahl Gewindestab V4A 3mm Ø
- ③ = Microcement
- ④ = Zuger Mörtel
- ⑤ = Risse von unterschiedlicher Tiefe

An den Pfeilern wurden mehrere früher aus Sicherheitsgründen abgenommene und zum Teil in der Münsterbauhütte noch vorhandene Krabben wieder befestigt bzw. mit neuen Werkstücken ersetzt. Hierfür kam folgende Methode zur Anwendung: Die Ersatzstücke wurden ähnlich einer Zahn-Krone direkt auf der Bruchfläche befestigt, wodurch im Unterschied zu den sonst üblichen Vierungen praktisch kein Substanzverlust entsteht.

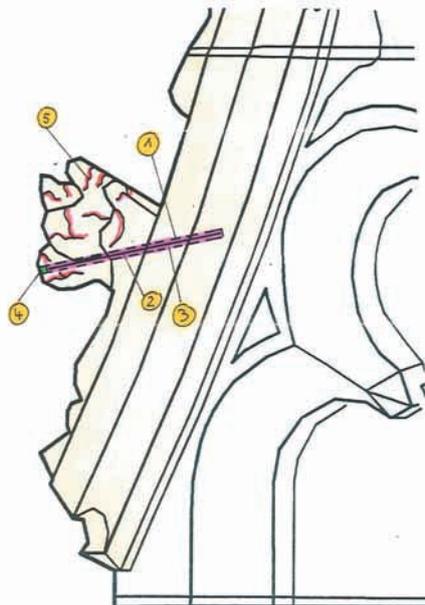
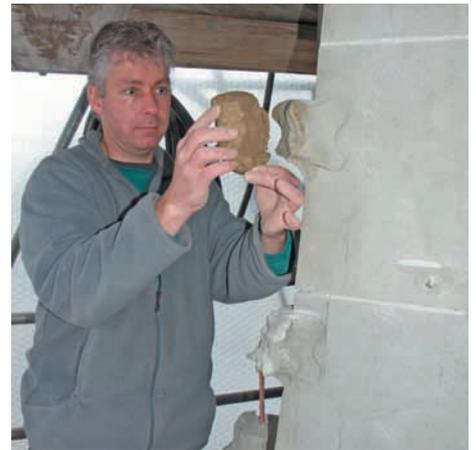
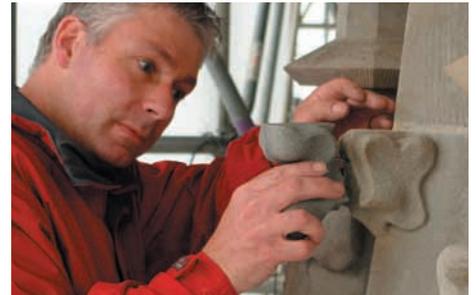
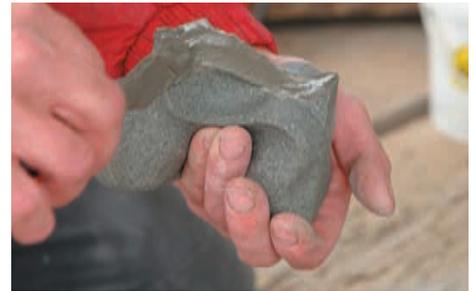
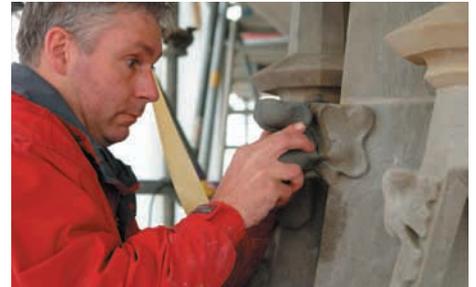
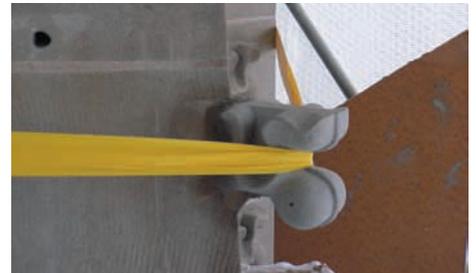
oben: Abnehmen der Form an der Bruchkante mit Lehm / Überprüfen der fertig gehauenen Vierung an Ort / Ankleben des fertig erstellten Bauteils / Sicherung bis zur vollständigen Aushärtung des Mörtels.

links: Die neuen Krabben werden mechanisch mit Dübeln gesichert und mit einem sehr feinen mineralischen Mörtel geklebt, der überwiegend aus Bindemittel besteht. Somit kann ein einheitliches Gesamtbild des Choräusseren wieder hergestellt werden.

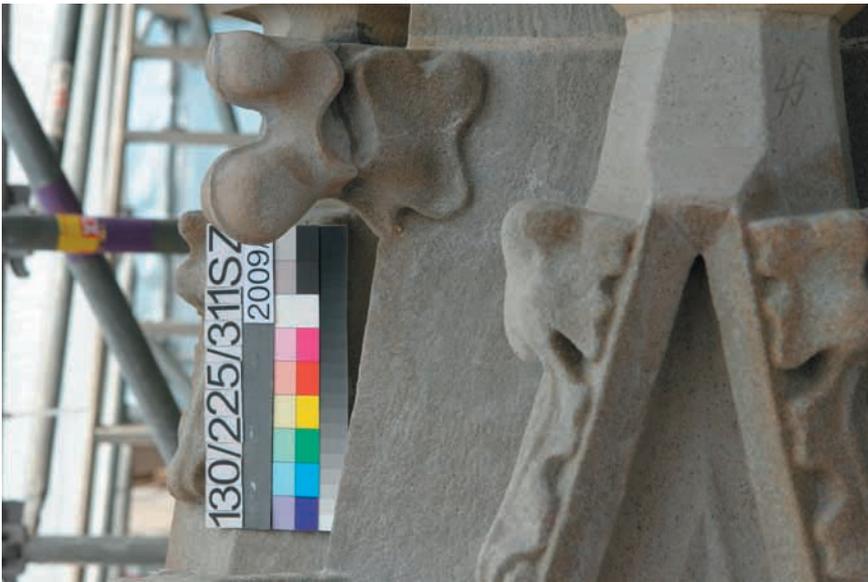
Minimum-Maximum: links im Bild eine mit Naturstein ersetzte Krabbe, rechts im Bild Krabben, bei welchen nur die Oberfläche mittels Mörtelanböschung geschlossen wurde.

An auch von unten gut sichtbaren Ecken/Kanten wurde aufgrund der Lesbarkeit mit der Wiederherstellung weiter gegangen als innerhalb der Wimperge.

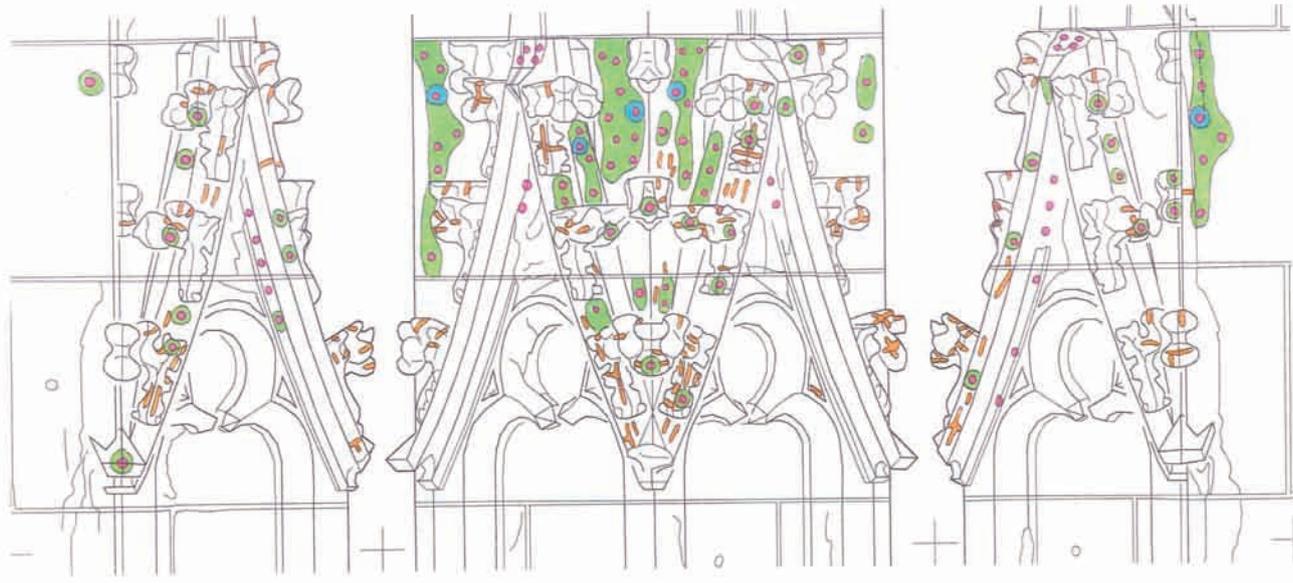
Berner Münster
Chorpfeller 130.225.311
Wimberg 46 und 47
Massstab 1:10
8.12.2008, PV

Thema: Risse, Schalen, Armierung
Armierungen und Spülung Risse an Krabben, Details etc. Siehe Berichte

- MicroCement
- PHMA- Harz
- Armierung 3mm Chromstahl Gewindestab
- Injektionsabfolge Harz → MicroCement

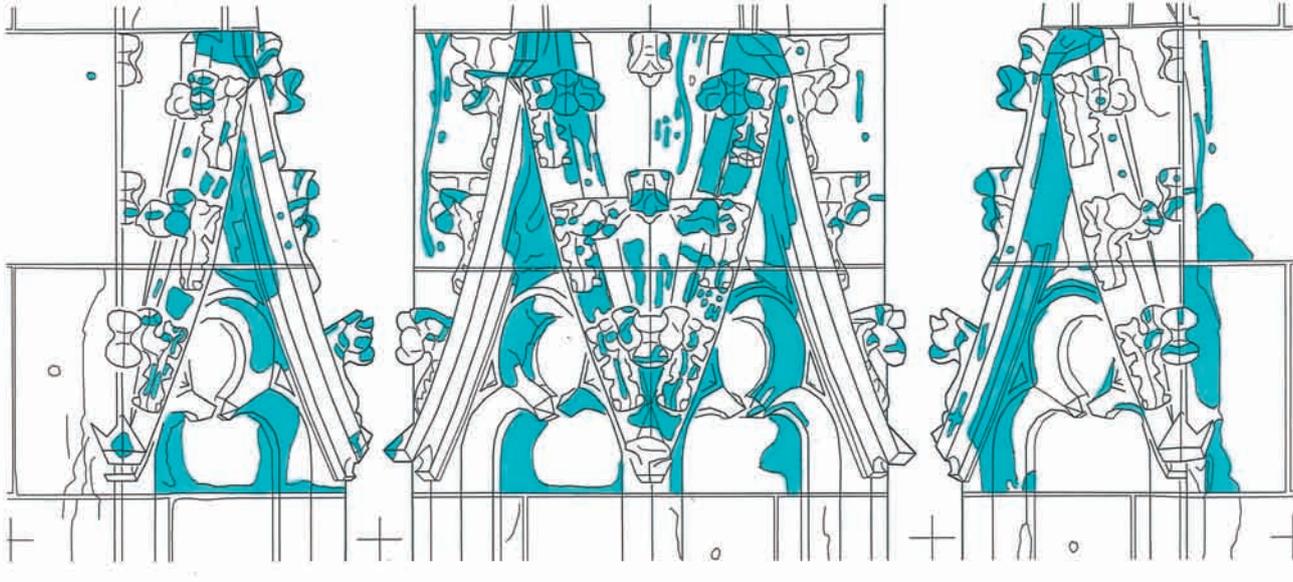
Berner Münster
Chorpfeller 130.225.311
Wimberg 46 und 47
Massstab 1:10
8.12.2008, PV

Thema: Aufmörteln

- Zugmörtel

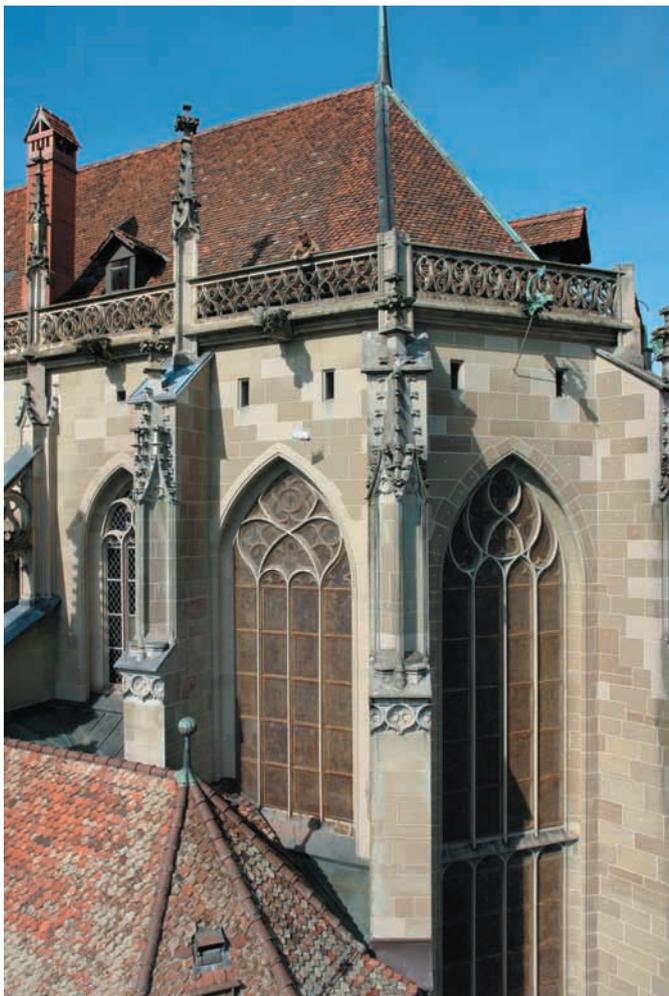
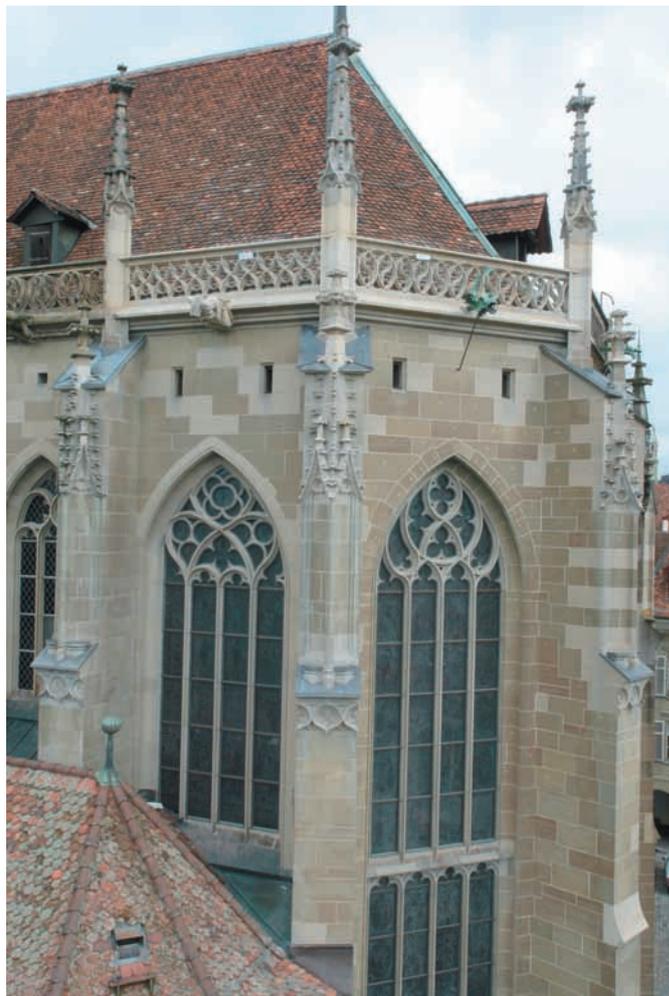
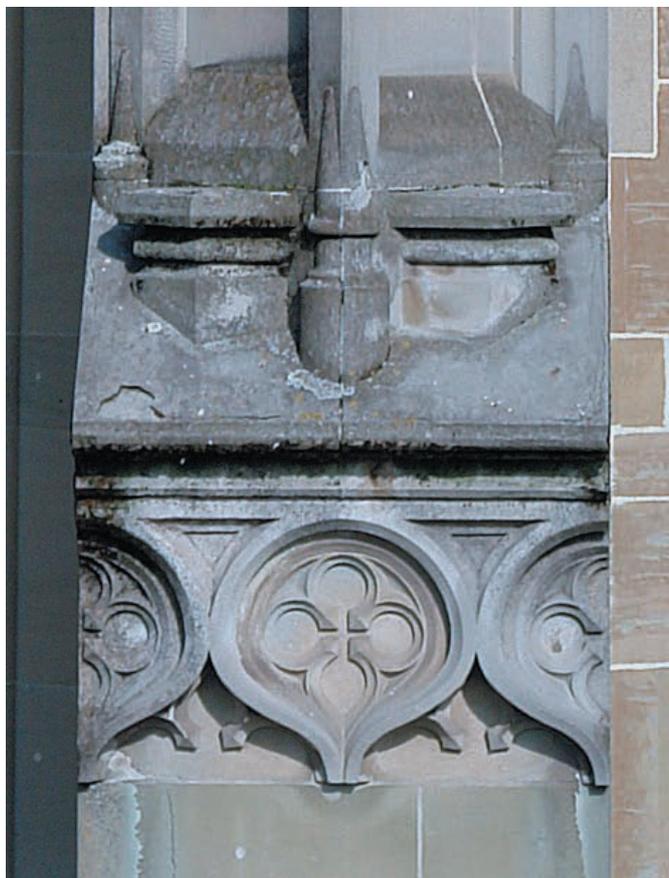
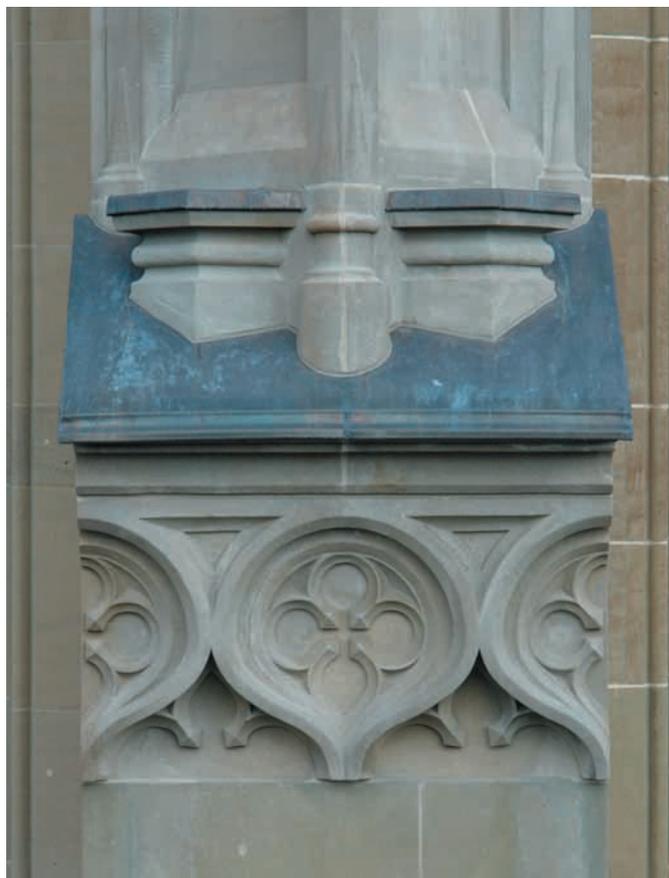
links: Vorzustand 2007, rechts: Schlusszustand nach der Restaurierung 2009.

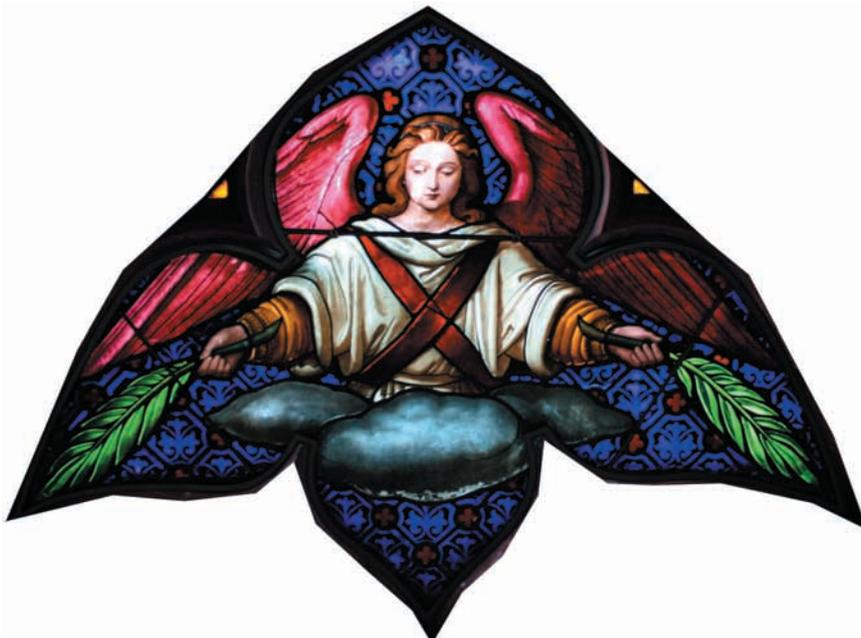
Vorzustandsfoto, Fenster SIII (Stefanusfenster), Feld 6bc im Masswerk, D. Stettler 2008.

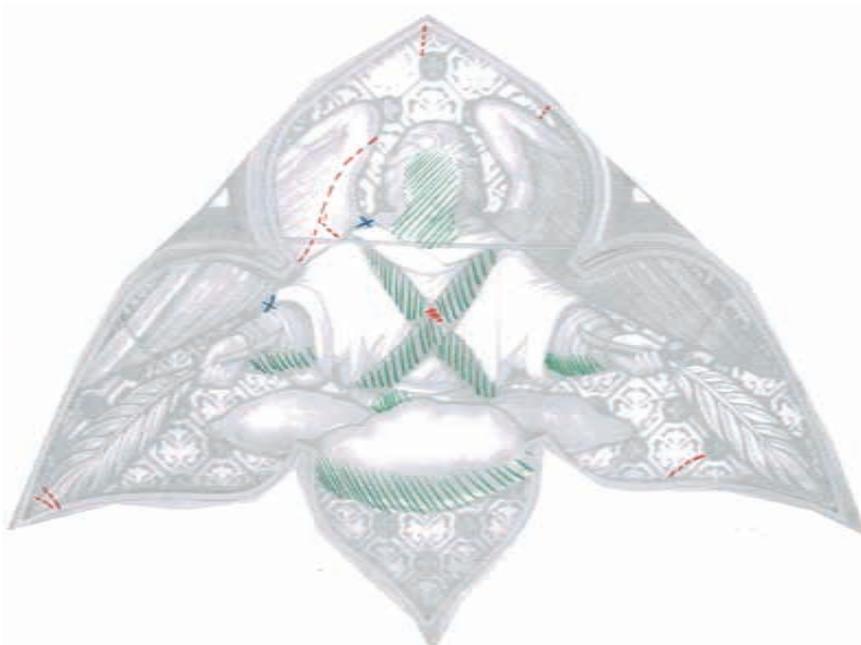
Berner Münster / Fenster SIII (110/225/311) von Ludwig Stantz, 1865 - 1868
Zustand vor der Restaurierung
Glasmalerei Stettler / Lyss
Daniel Stettler / Eva Röthlisberger 2008

Schadenskartierung:

Glas bei einer vorgängigen Restaurierung ersetzt.	
Glassprung und Flinse	
Fehlstelle	
Verkehrt eingesetztes Glas	
Vorhandenes Sprungblei	
Gebrochenes Blei	
Fehlende oder schadhafte Bleihafte	
Gefährdete Bemalung	
Historische Markierungen und Nummerierungen

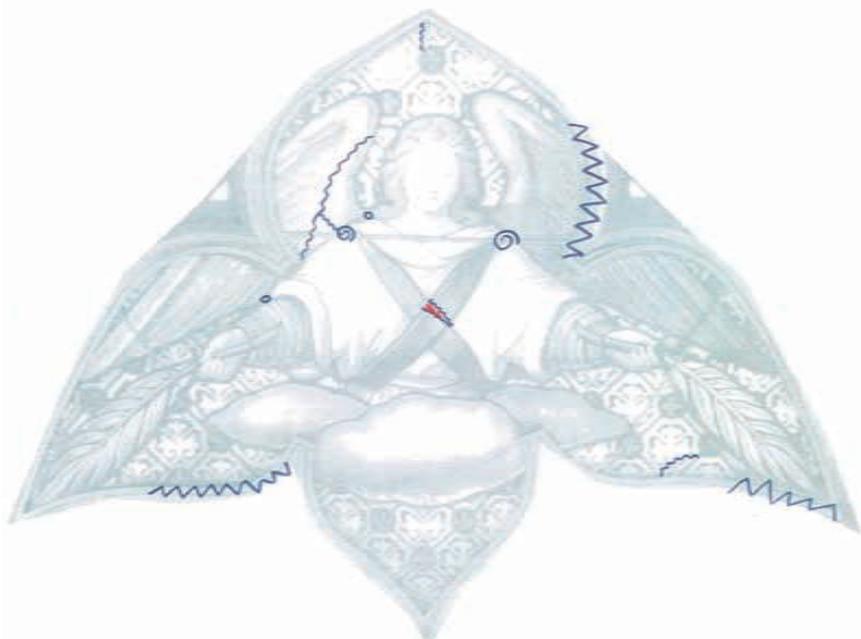
Berner Münster / Fenster SIII (110/225/311) von Ludwig Stantz, 1865 - 1868
Massnahmen zur Konservierung und Restaurierung
Glasmalerei Stettler / Lyss
Daniel Stettler / Eva Röthlisberger 2008

Massnahmenkartierung:

Rekonstruiertes Flickstück	
Sprung mit Kupferband gesichert	
Blei neu	
Bleifüllung, Bleinase	
Blei gelötet	
Neue Bleihafte

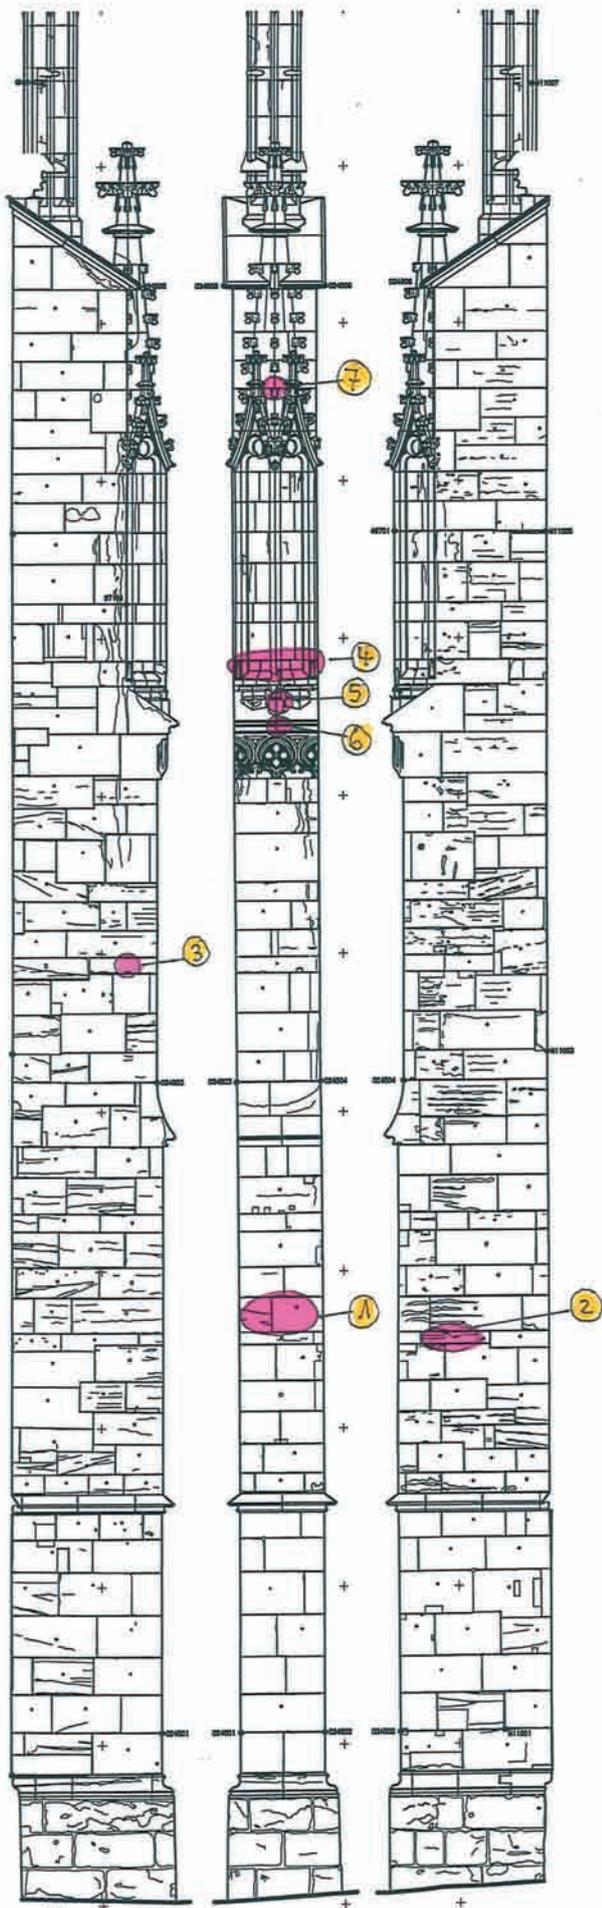
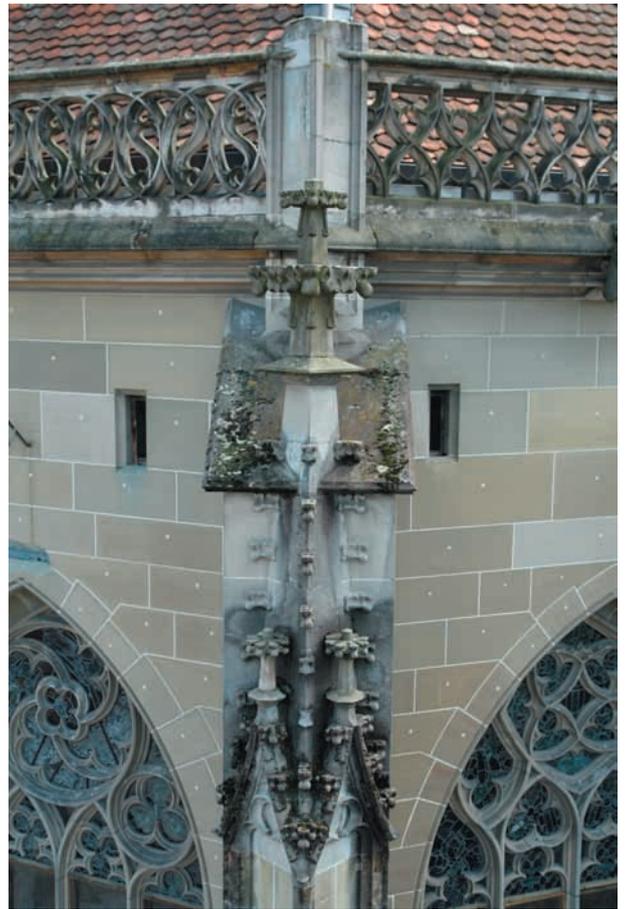
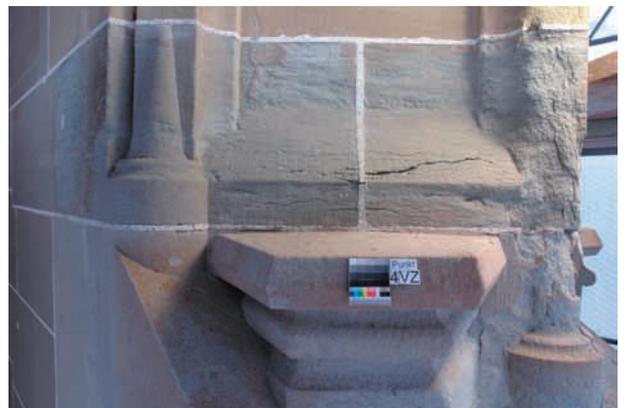
- ① = Vergleich Gurtenstein original zu Bernerstein Renovation
- ② = Haarrisse → Beginnende Schalenbildung
- ③ = Ziegelschrotmörtel magnetisch
- ④ = Gurtenstein Original Oberhauen
- ⑤ = Brauner Vergiessmörtel unter weissen Ciment fugenmörtel
- ⑥ = Untypischer feiner Fugenmörtel
- ⑦ = -Fehlstelle Krabbe
- Beispiel gerissene Krabbe

Vorzustandsdokumentation: Vor Beginn der eigentlichen Schadenskartierung wurden auch diesmal alle Bauteile sorgfältig in Wort und Bild dokumentiert.

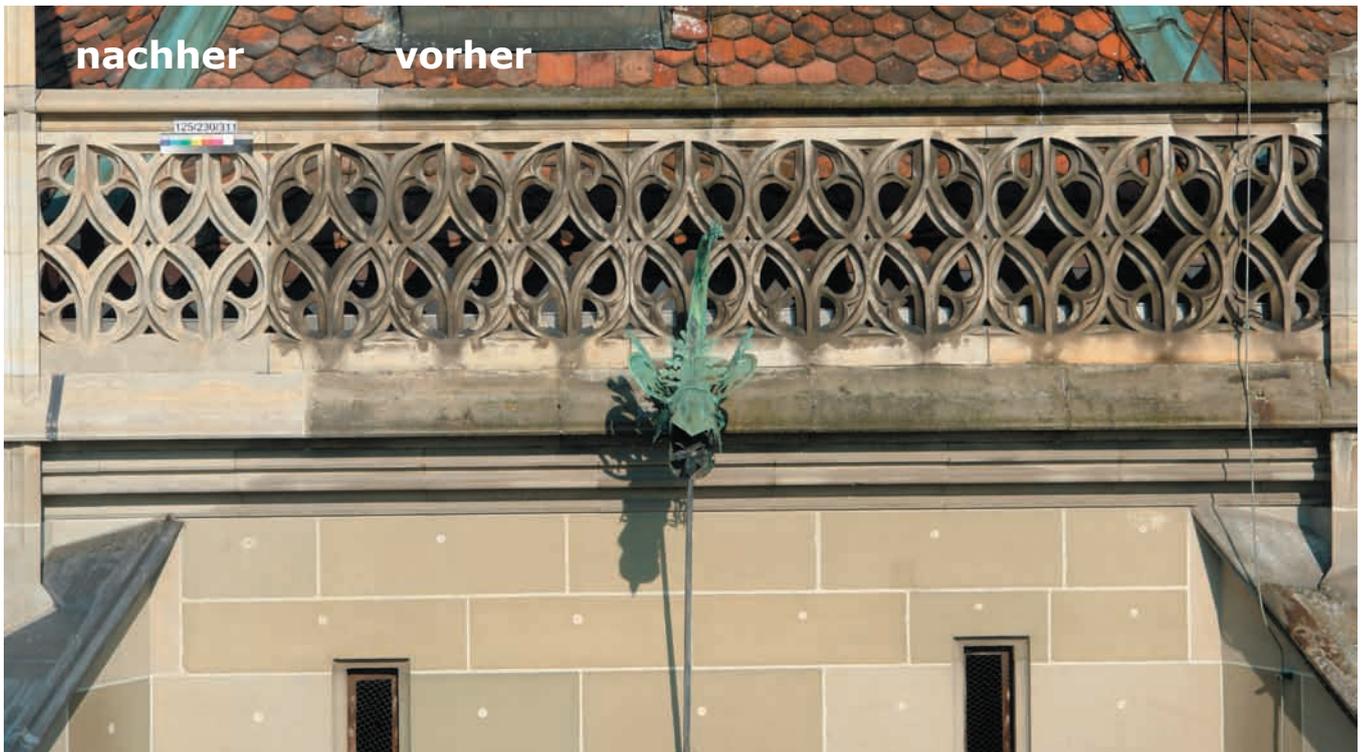
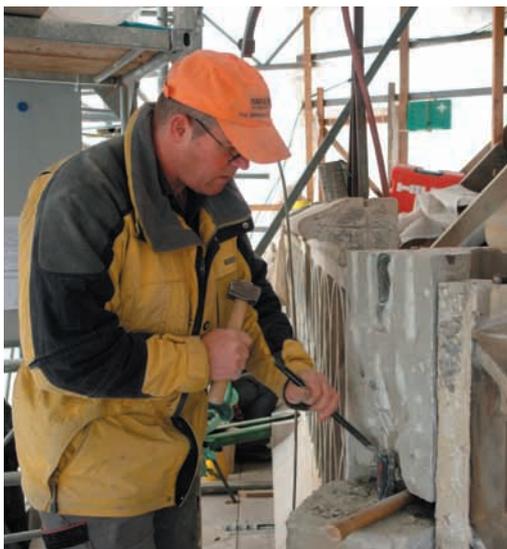
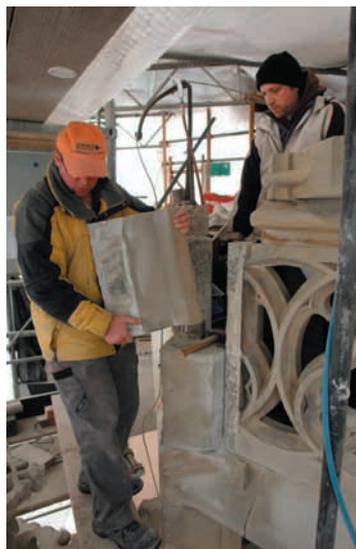
oben: Reinigung der Bereiche aus Obernkirchener Sandstein mit dem Niederdruck-Sandstrahlgerät (links im Bild: ein bereits gereinigter Bereich der Galeriebrüstung, rechts im Bild: Vorzustand mit starken Verschmutzungen).

links: Ausbau eines Fialenschaftes aus Zugsandstein. Die aufgrund der Mischbauweise auch hier stark beschädigten Bauteile werden mit neuen Werkstücken aus Obernkirchener Sandstein ersetzt. Somit können im nächsten Frühling auch hier die bereits früher abgebauten Fialen wieder sicher aufgesetzt werden.

Erste erfolgte Massnahmen:

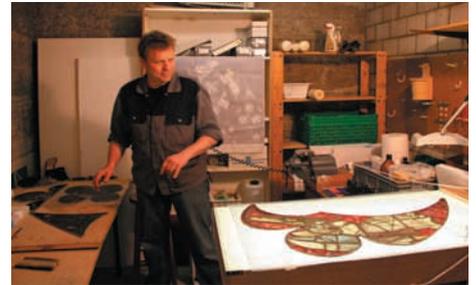
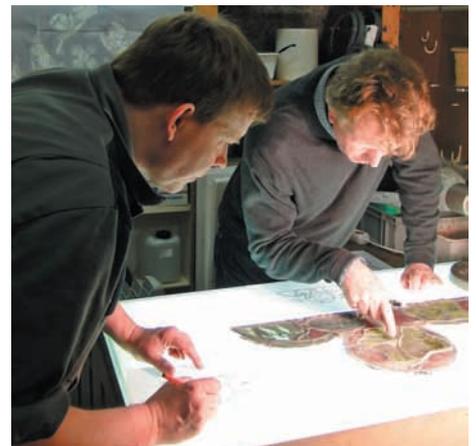
Voruntersuchung der ausgebauten Scheiben des Bibelfensters im Mini-Glasatelier im Münsterkeller (Foto oben: B. Furrer).

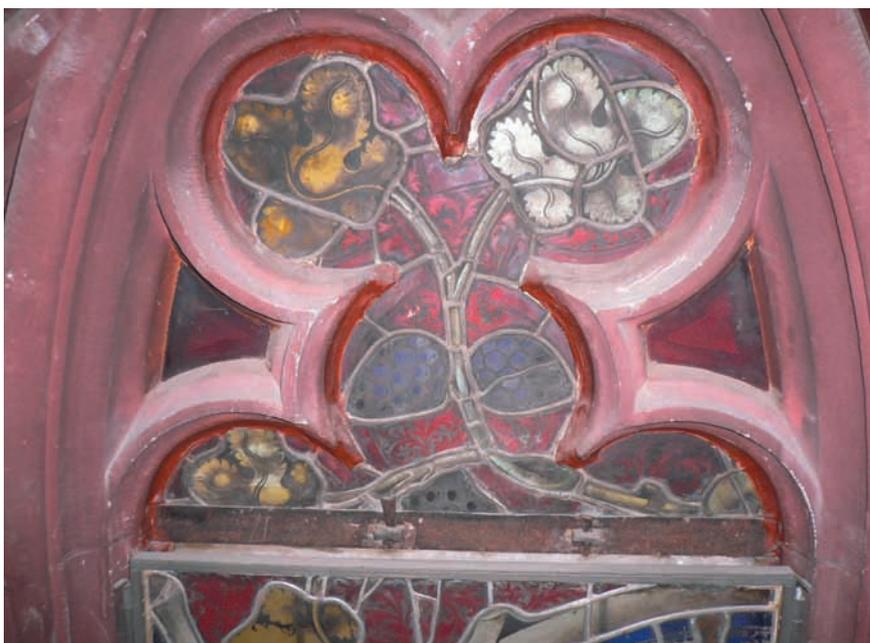
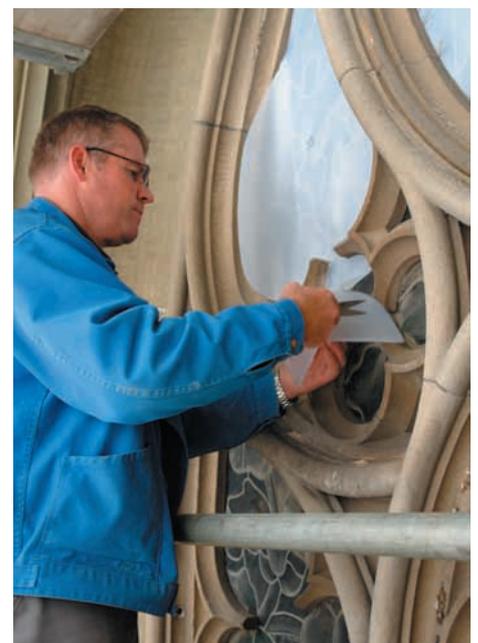
links: Detail der noch originalen Einbausituation im Masswerk des Mittelfensters. Rechts: Schutz der an Ort verbleibenden Masswerkscheiben durch die Münsterbauhütte vor Beginn der Arbeiten im Aussenbereich.

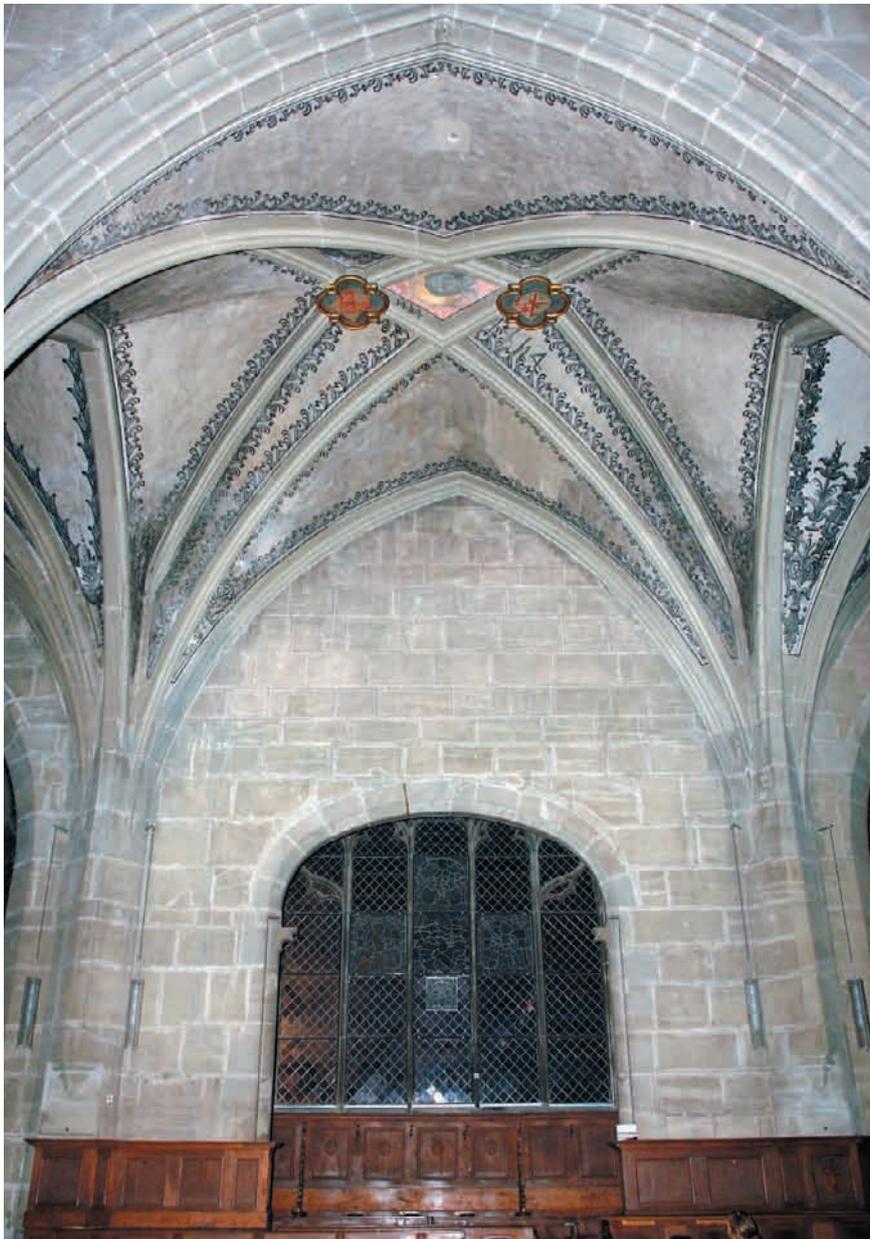
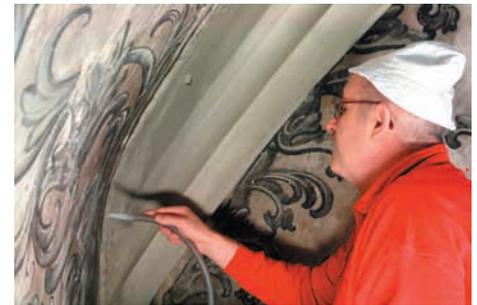
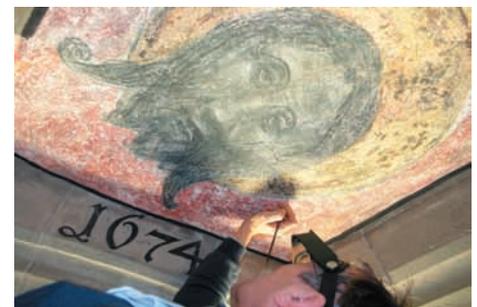
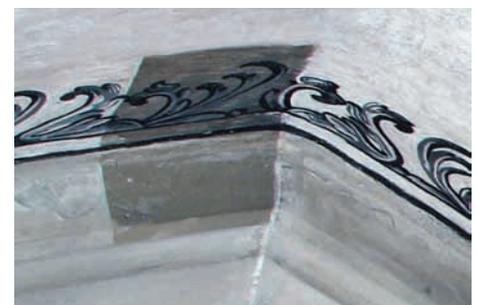
von oben nach unten:
Festigung der stark kreidenden Farbschichten in den Gewölbekappen / Zwischenzustand: konsequente Freilegung der originalen Malerei von 1453 durch Restaurator Urs Zumbrunn / Eine kleine Referenzfläche, welche den Zustand des Gewölbes vor der Reinigung widerspiegelt, wird stehen gelassen.

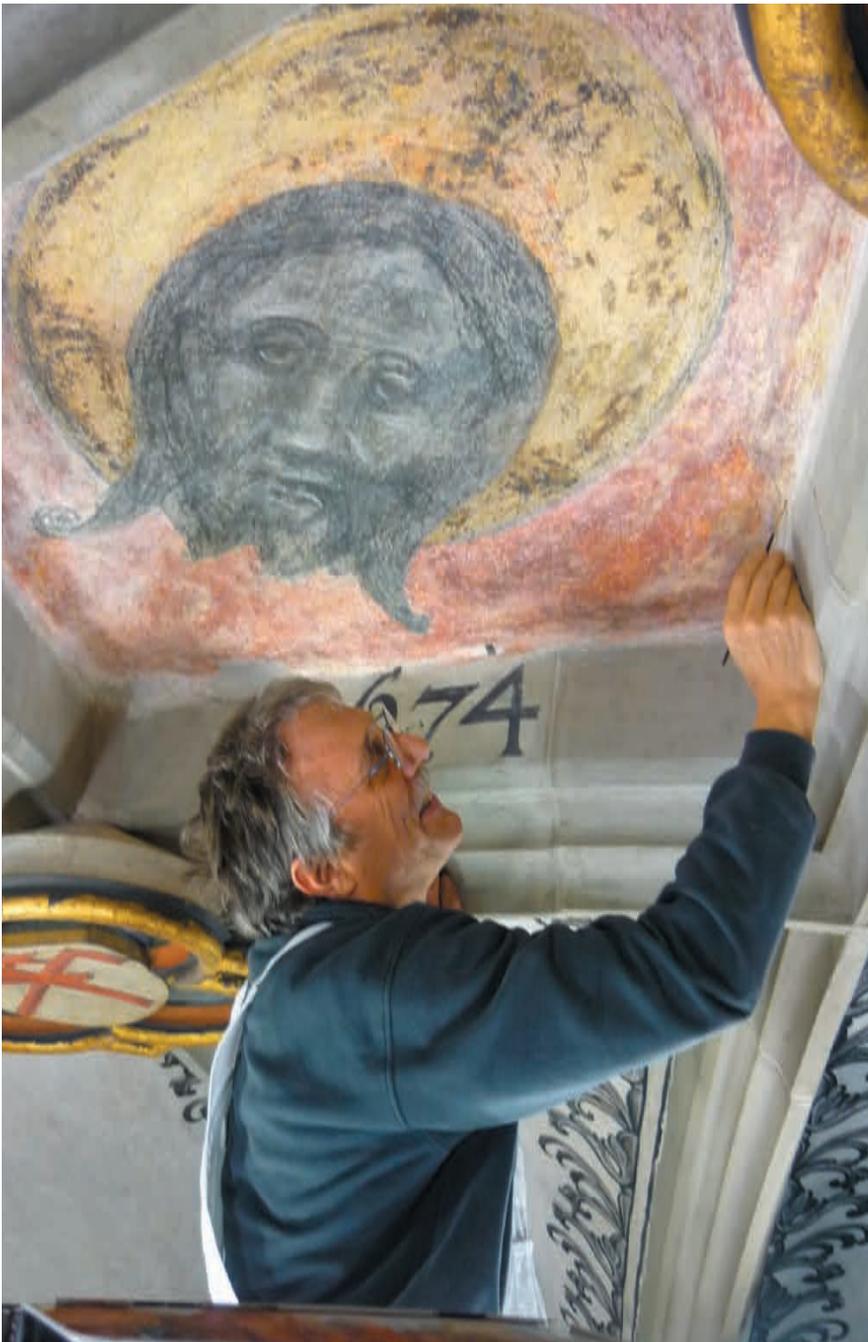
Auszug aus der Dokumentation zu dem Seitenschiffgewölbe der Lombachkapelle

Vera Ikon und Jahrzahl 1454

Abschliessend wurden Fehlstellen mittels reversiblen Aquarellretuschen in Tratteggio-Manier ausgeführt. Bei der auch 1913 nur teilweise freigelegten Jahrzahl 1454 wurde entsprechend dem Wandbild vorgegangen.
