Berner Münster-Stiftung

Tätigkeitsbericht 2009

Hermann Häberli, Münsterarchitekt
Münsterbauleitung Bern

Mai 2010

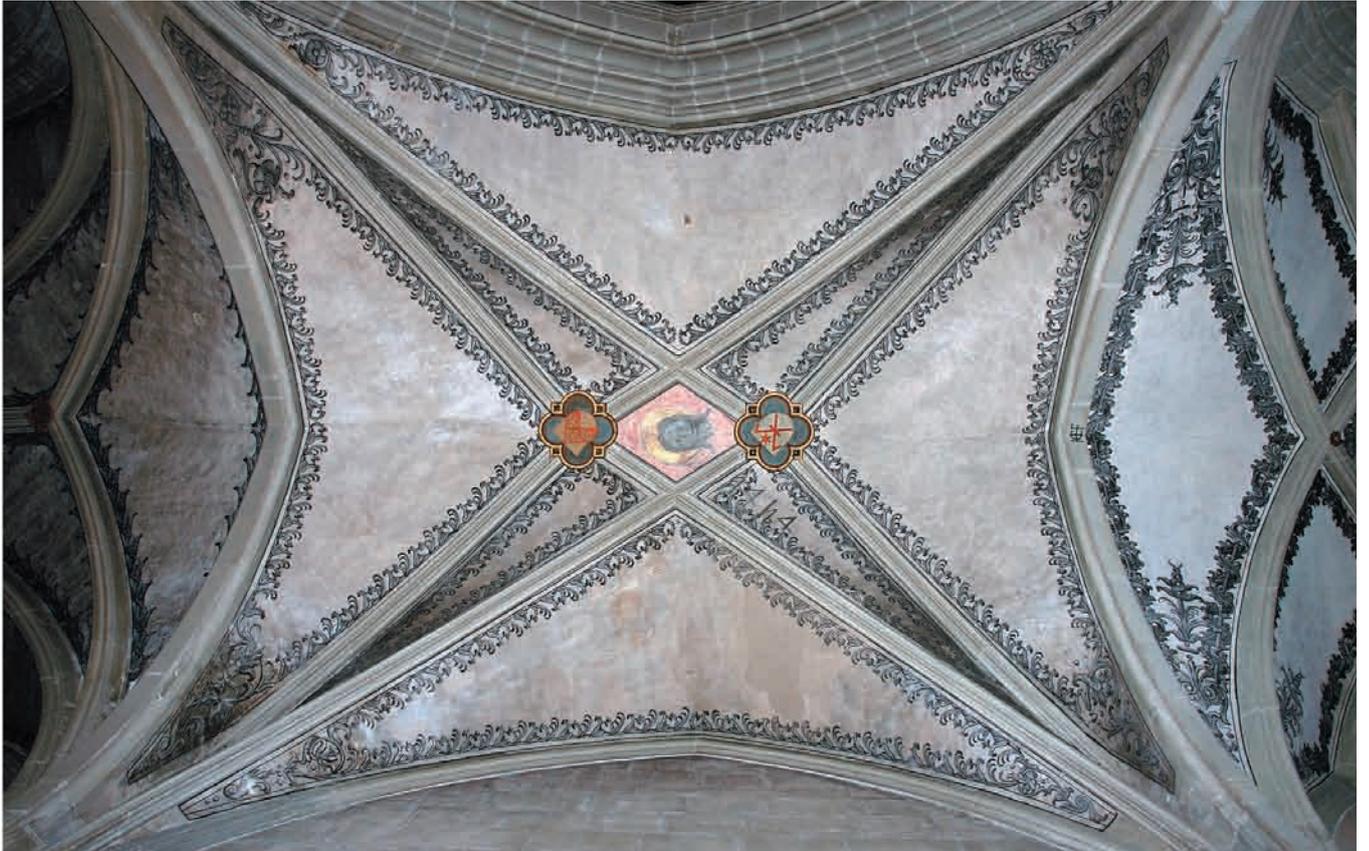
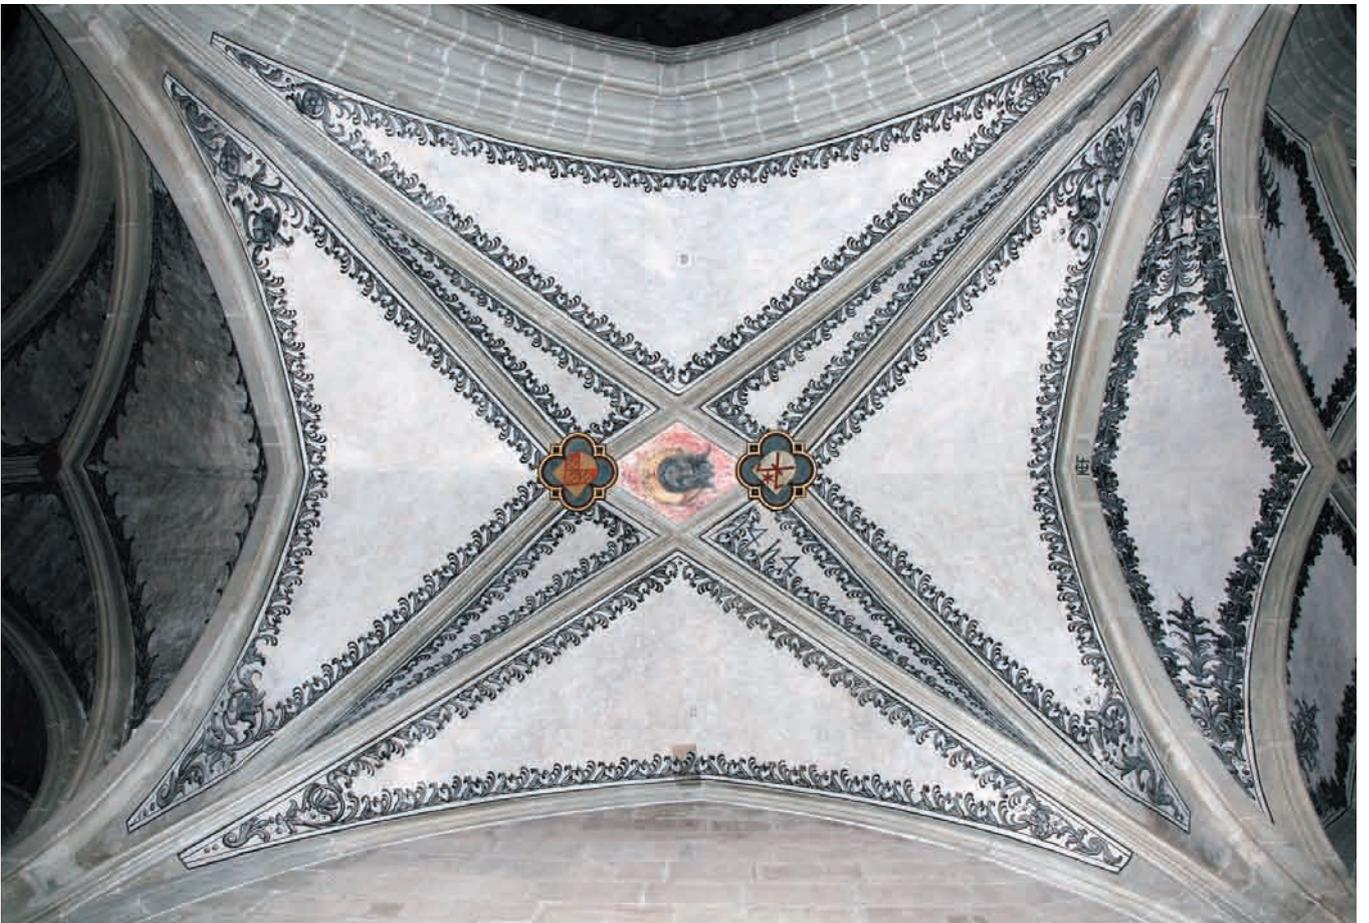
Gewölbe der Lombachkapelle (Seitenschiff Feld 60 Süd). Oben: Vorzustand September 2009, unten: Schlusszustand nach erfolgreicher Restaurierung April 2010 (beide Fotos: Urs Zumbrunn, Restaurator HFG).

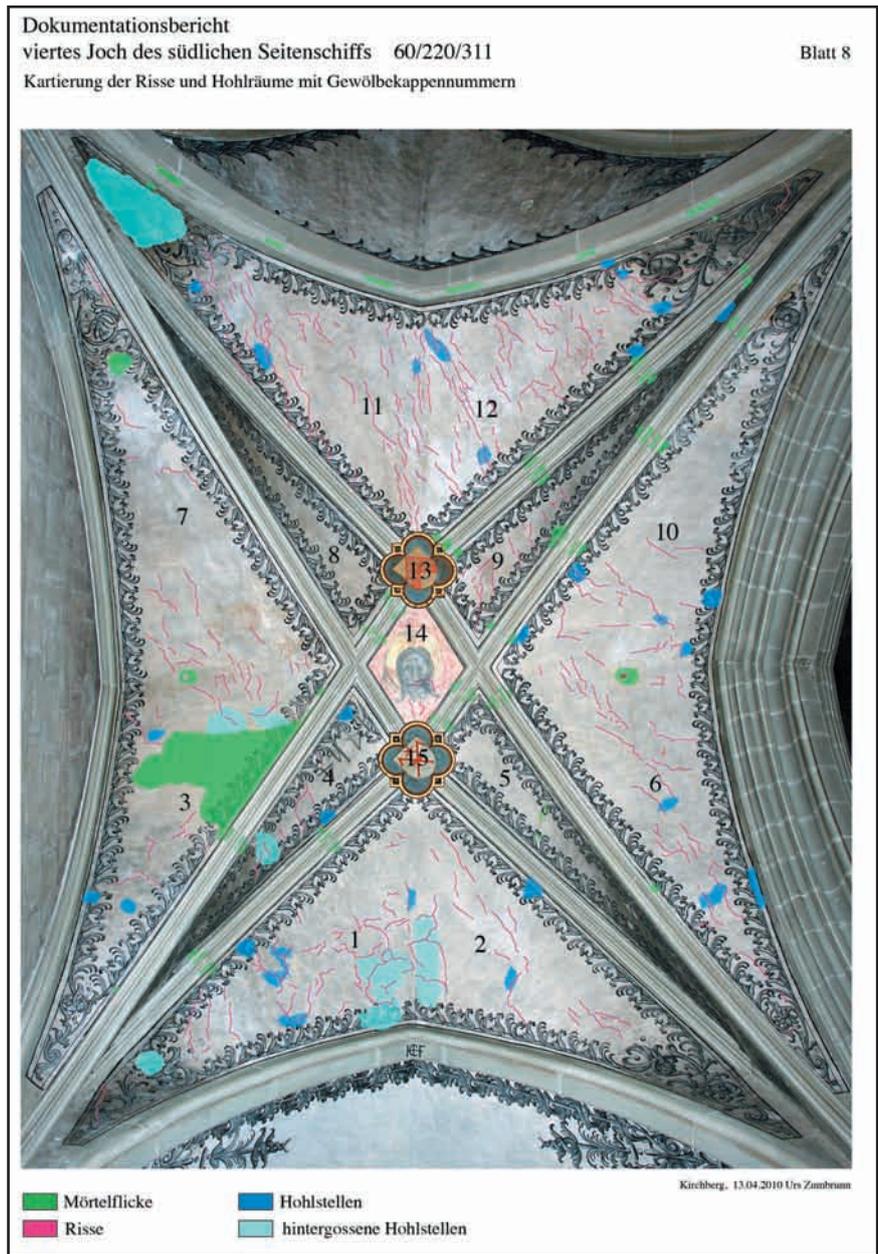
links: Kartierung der Risse und Schalen im Gewölbe des südlichen Seitenschiffes, Höhe Lombachkapelle, durch Urs Zumbunn, 2009.

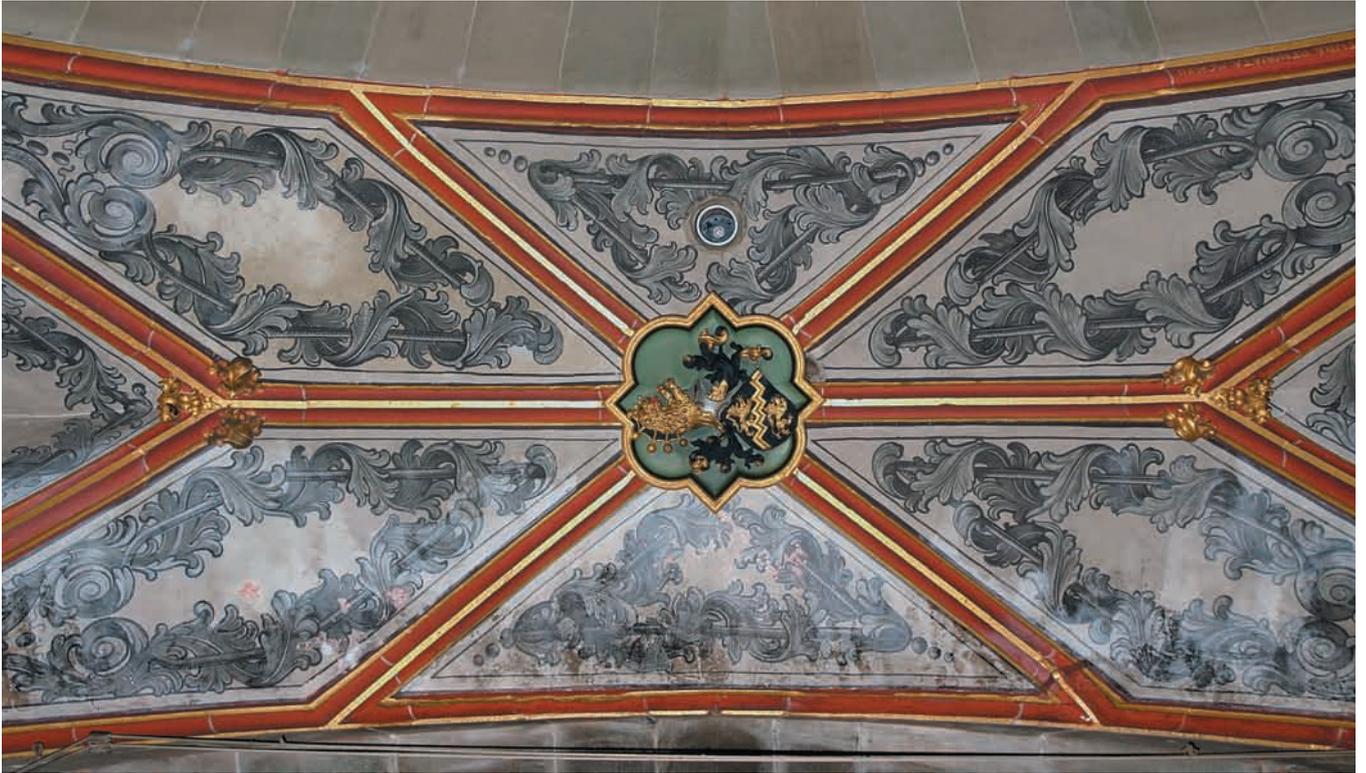
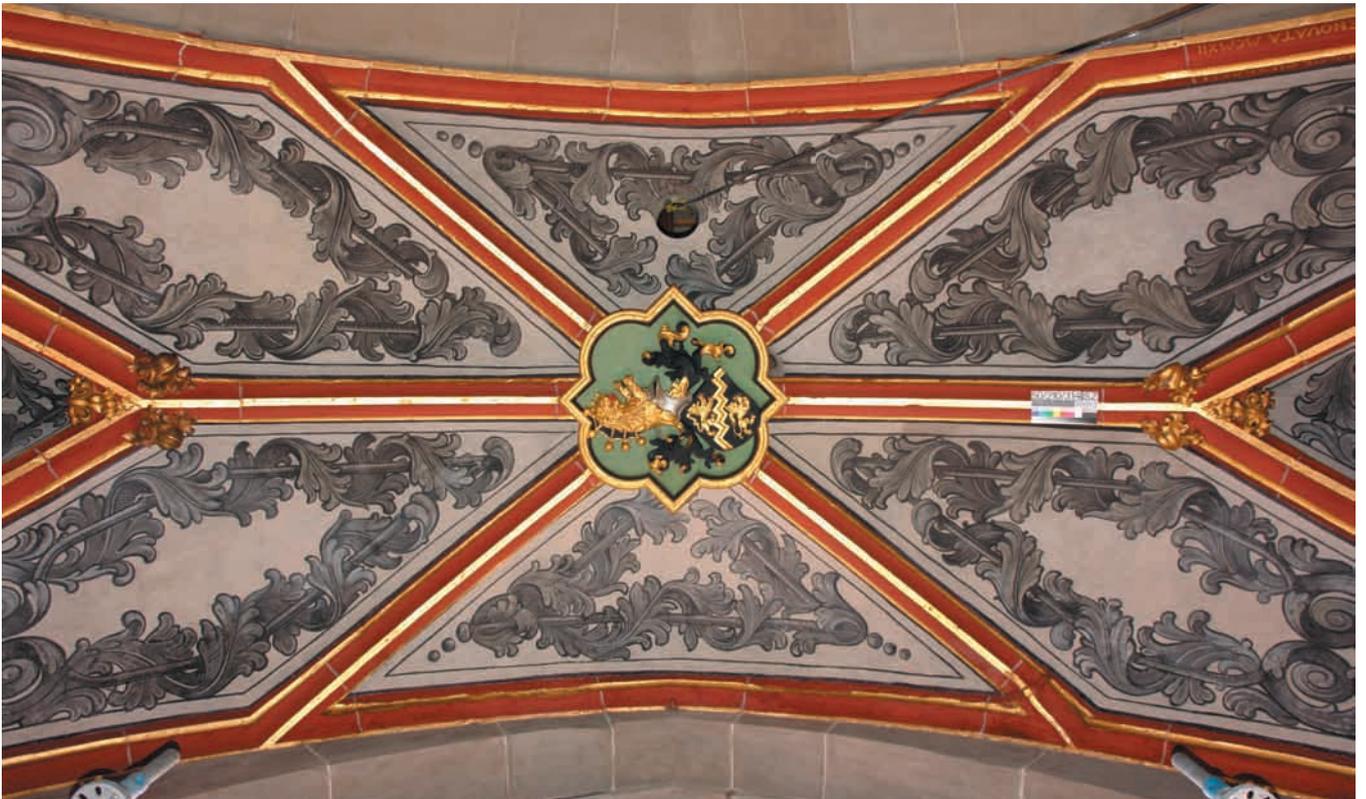
Zwischen den Kappen und den Rippen des Gewölbes sind vielerorts Risse auszumachen. Aufgrund dieser Beobachtung wurde die Gewölbeoberseite einer Kontrolle unterzogen. Die spezifische Konstruktionsweise der Gewölbe im Münster und ihre Bewegungen hatten um 1913 eine Gesamtanierung ausgelöst (vgl. Tätigkeitsbericht 2006, S. 21-24). Anlässlich der Kontrolle, die keine beunruhigenden Befunde zutage brachte, wurden einige originale Steinmetzzeichen entdeckt. Aufgrund der Untersuchung des Gewölbes wird die regelmässige Kontrolle der Gewölbeoberseiten in das Programm der Kontrollgänge aufgenommen.

Gewölbe der Diesbachkapelle (Seitenkapelle Feld 50 Süd). Oben: Vorzustand vom Oktober 2007, unten: Zustand nach erfolgreicher Restaurierung im März 2009 (beide Fotos: Urs Zumbrunn, Restaurator HFG).

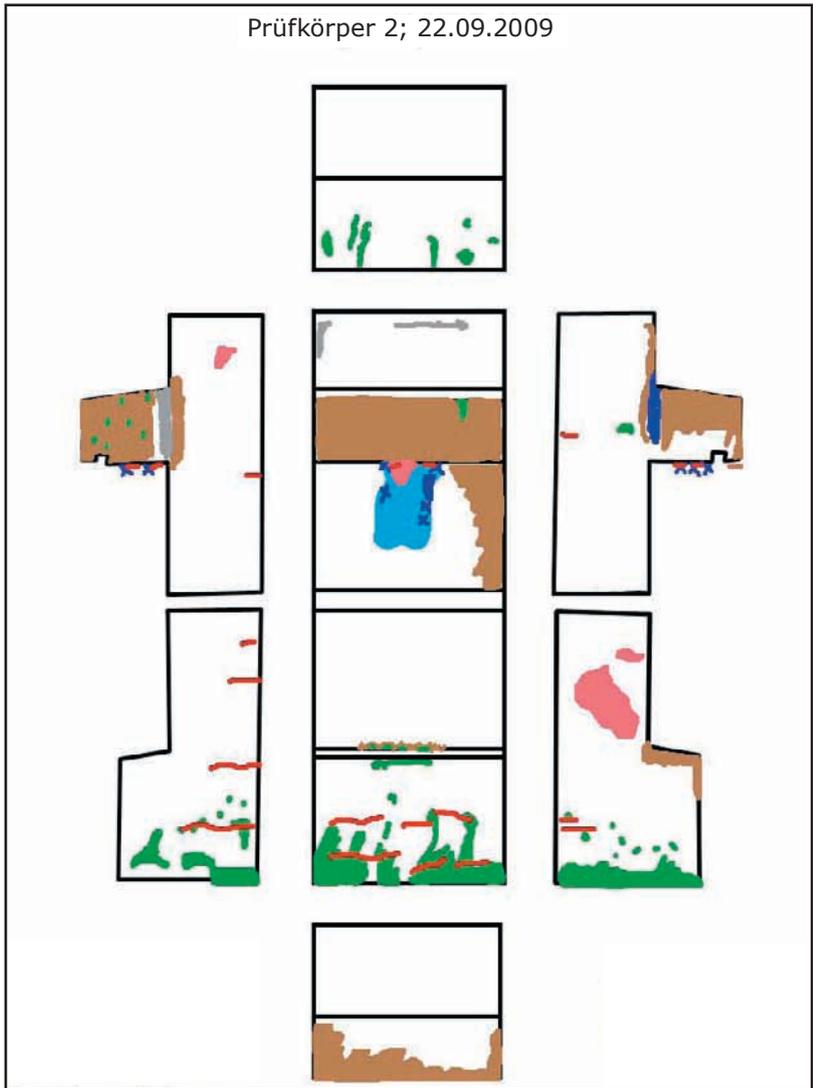
- abblättern Stein
- absanden stark
- absanden schwach
- Salzausblühungen
- Kruste
- Mikrobiologie
- braune Verfärbungen
- graue Verfärbungen

links: Kartierung des Prückkörpers Nr. 2 im September 2009. Der lediglich mit Öl ohne Bleiweisszusatz behandelte Prückkörper erscheint heute insgesamt am besten erhalten und das Öl hat auch zu keiner deutlichen Verdunkelung der Steinoberfläche geführt.

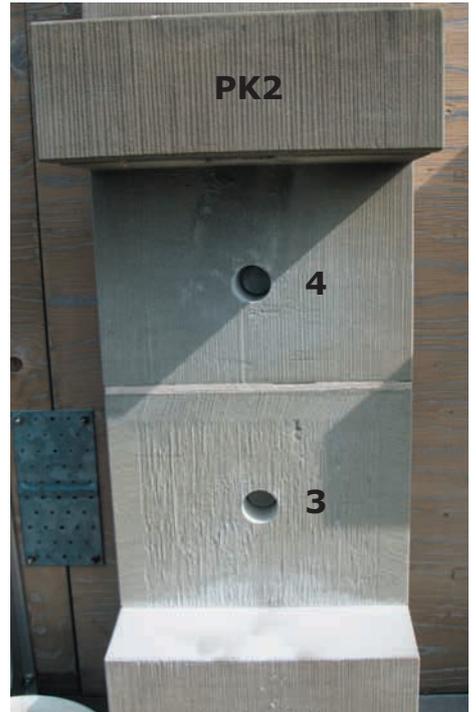
rechts: Fotodokumentation des Prückkörpers Nr. 2 vom September 2009.

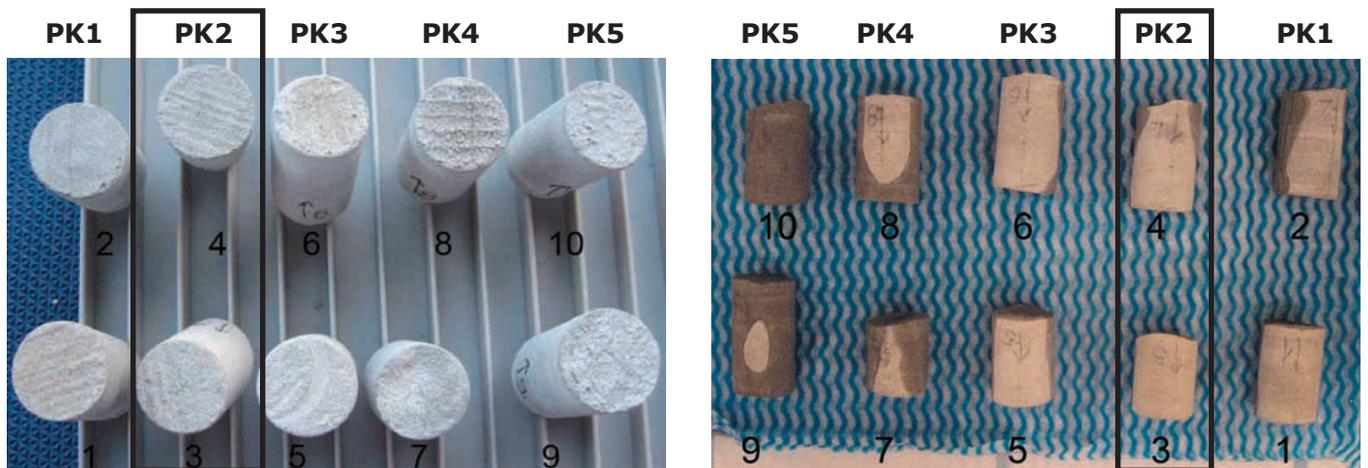
links: Aufsicht auf die äussere Oberfläche der entnommenen Bohrkerne nach dem trockenen Abbürsten.

rechts: Versuch zur Kapillarität der Bohrkerne. Diese waren in Reihenfolge der Nummern im Abstand von jeweils 30 Sekunden auf die feuchte Unterlage gelegt worden. Im Bild Zustand nach etwa einer Stunde kapillaren Saugens. Deutlich erkennbar sind die unterschiedlichen Saugeschwindigkeiten der Bohrkerne.

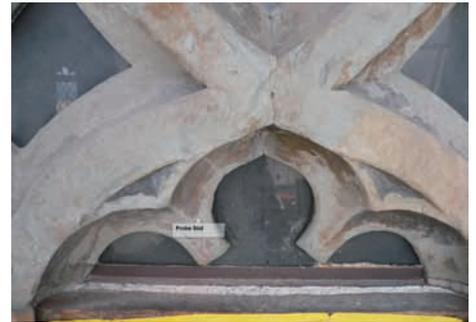
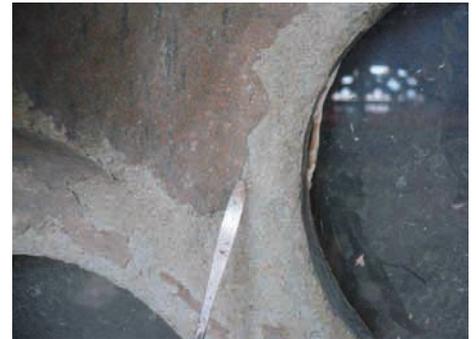
Bei den Massnahmen an Masswerken am Achteck Süd und Südwest wurden Oberflächenformen und -verwitterungen beobachtet, welche den Verdacht aufkommen liessen, die Steine könnten früher gefasst oder mit Öl eingelassen worden sein. Zur Überprüfung dieser Frage wurden am 30.07.2009 an Ort zwei Proben entnommen.

Entnahmestelle der Probe Süd (hier Probe 1S). Oben Übersicht, unten Detail.

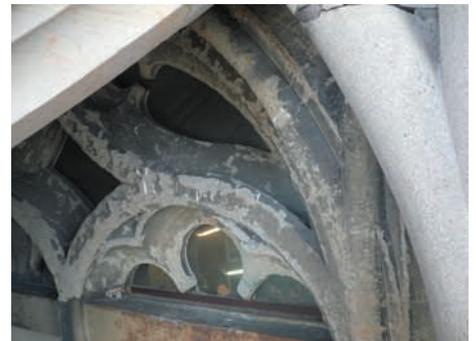
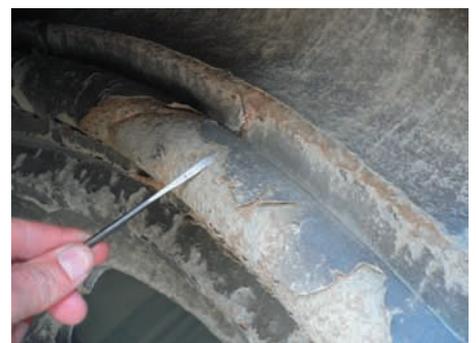
Entnahmestelle der Probe Südwest (hier Probe 2SW). Oben Übersicht, unten Detail.

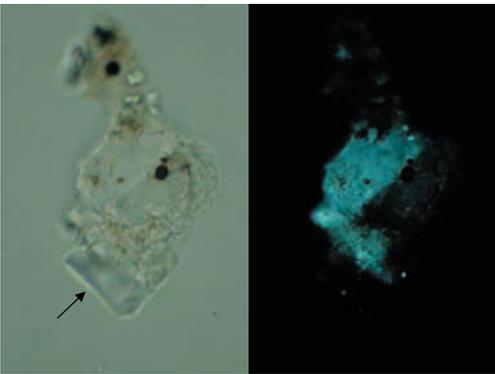
Bild: Streupräparat Probe 1S.
Links einfach polarisiertes
Durchlicht rechts gekreuzte
Polarisation, Bildhöhe 175
µm.

Zusammenfassung:
In der Probe 1S (Süd) wurden isotrope Körner gefunden, welche denjenigen die bei der Untersuchung der Oberfläche des Machsna-Relief nachgewiesen worden sind sehr ähnlich sehen. Dort werden diese als Kalialaun ($KAl(SO_4)_2 \cdot 12H_2O$) interpretiert und im Zusammenhang mit einer historischen Oberflächenbehandlung gesehen. Auch die hier vorliegenden isotropen Kristalle werden aufgrund ihrer optischen Eigenschaften und äusseren Gestalt (s. Bild Titelseite) als Kalialaun interpretiert und deshalb ebenfalls als die Rückstände einer historischen Oberflächenbehandlung angesehen.
Er kommt hier zusammen mit Gips vor. Damit könnte die Oberflächenkruste als Folge einer historischen Konservierungsmassnahme in Kombination mit einer Gipskrustenbildung durch Einwirkung der Luftverschmutzung entstanden sein.
Die Sandsteine der Probe 2SW (Probe Südwest) sind vermutlich früher geölt worden und sie tragen ebenfalls eine Gipskruste als Folge der trockenen Deposition von Luftverschmutzungsbestandteilen. Die in der Kruste vorkommenden Kohlepartikel lassen sich nicht eindeutig als Fassungreste identifizieren eine (heute weitgehend abgebaute) Fassung lässt sich aber auch nicht eindeutig ausschliessen.

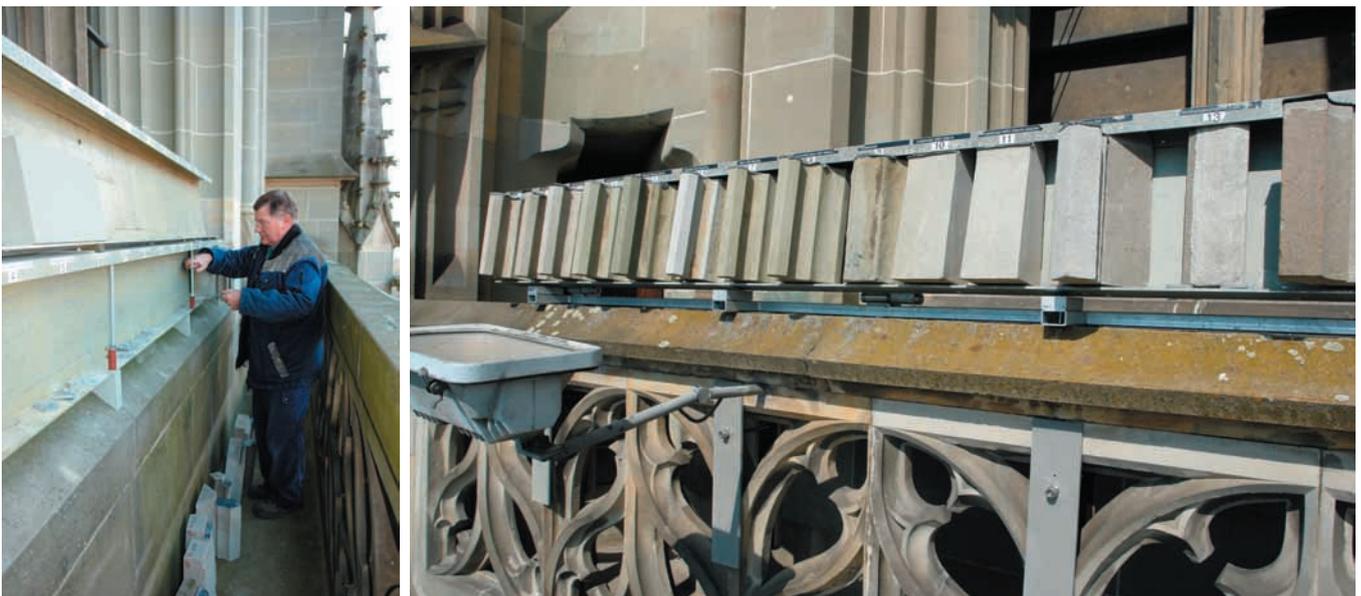
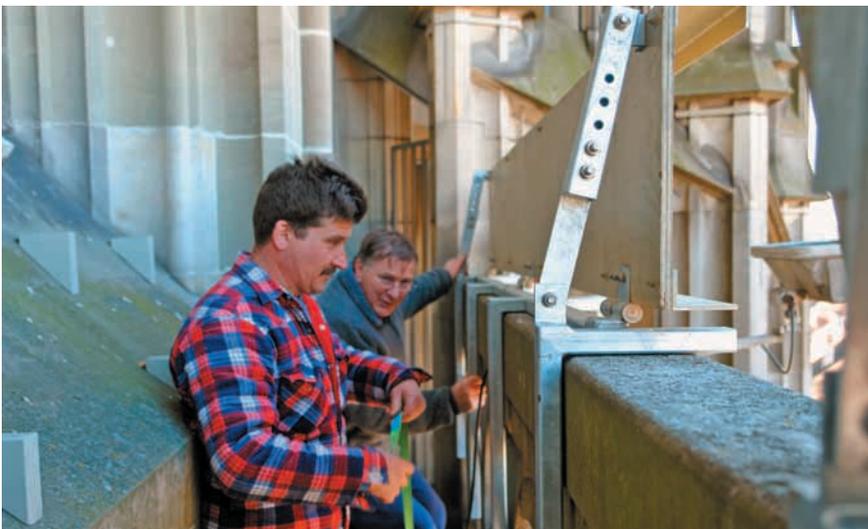
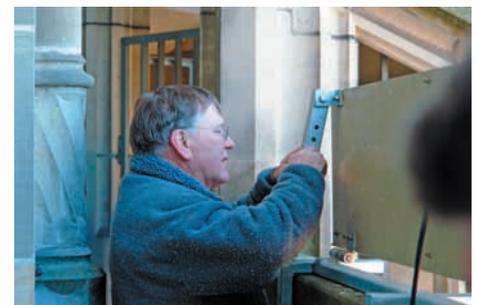
Eine weitere Serie von Versuchskörpern war 2004 an verschiedenen Stellen der Zwischengalerie des Turmvierecks aufgestellt worden (vgl. TB 2005, S. 45). Seit längerem war bekannt, dass die Prüfkörper an der Nord- und Südseite aufgrund ihrer Lage nahe an der Fassade ungenügend bewittert waren. Daher wurde beschlossen, die Prüfkörper von den Fensternischen nach aussen auf die Brüstung der Zwischengalerie zu versetzen. Hierfür wurden auf der Galeriebrüstung Metallrahmen montiert. Die Prüfkörper dienen hauptsächlich zur vergleichenden Untersuchung des Alterungsverhaltens von Aufmörtelungen mit diversen Fertigprodukten. Sie wurden für den neuen Standort modifiziert, indem die bewitterten Oberseiten mit Bleiblechen abgedeckt wurden. Dies entspricht besser der typischen Einbausituation von Werkstücken. Für die Konzeption und Durchführung des Umbaus hat sich der pensionierte Alfred Buri, welcher seinerzeit die Prüfkörper hergestellt hatte, freundlicherweise nochmals zur Verfügung gestellt.

oben links: Demontage der Prüfkörper, oben rechts: Prüfkörper Zwischengalerie Süd nach erfolgter Verbesserung von Standort und Befestigung.

unten: Montage der neuen Stahlhalterungen auf den Brüstungen der Zwischengalerie Nord.

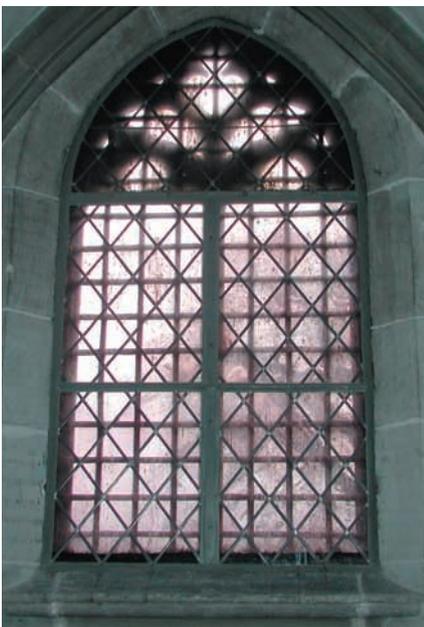
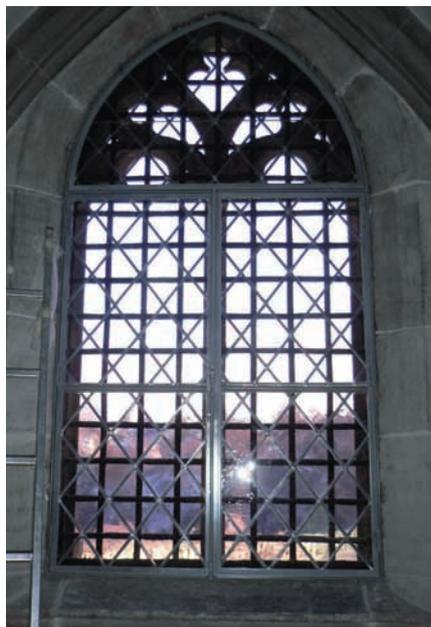
Die Sakristeifenster waren bislang regelmässig stark mit Vogelkot verschmutzt und konnten aufgrund der aussen angebrachten Gitter mehr schlecht als recht gereinigt werden. Deshalb wurden die Fenster auf Wunsch der Münsterkirchgemeinde auf eine Konstruktion mit zwei beweglichen Reinigungsflügeln umgebaut. Sie können nun einfach von innen gereinigt werden.

links: Vorzustand mit durch Taubenkot stark verschmutzter Festverglasung, rechts: Mit Öffnungsflügeln umgebautes Fenster nach der Reinigung durch Daniel Stettler und Wiedereinbau durch Carlo von Ballmoos. Die Kirchgemeinde freute sich sehr über die ungewohnt lichtdurchflutete Sakristei.

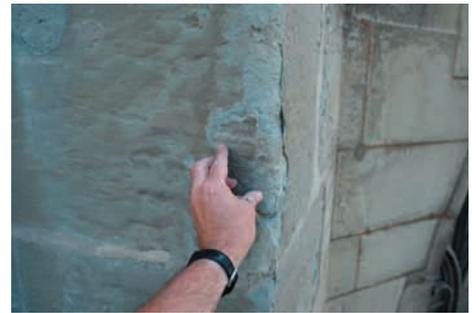
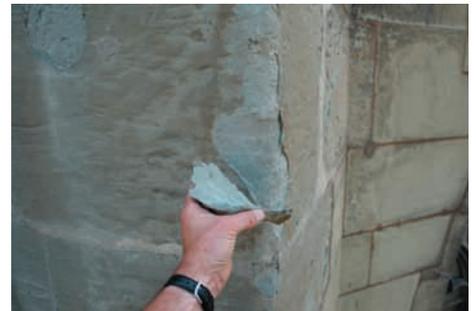
Sicherung von absturzgefährdeten Bauteilen (Schale am Spornpfeiler 25 Nord).

Im Rahmen des Kontrollganges werden auch dringendste Sicherungsarbeiten oder Massnahmen, welche sich mit wenig Aufwand bewerkstelligen lassen, durchgeführt. So wurden einige Fugen mit Bleiblechen abgedeckt und undichte Fugen geschlossen. An zwei Fialen wurden die Eckprofile mit Netzen gesichert. In bereits restaurierten Bauabschnitten wurden im Bereich von damals nicht sanierten Schalen Haarrisse geschlossen. Solche Stellen sind es, an denen die Kontrollgänge wesentliche Erkenntnisse zur Arbeitsplanung und weiteren Entwicklung von Restaurierungsmethoden liefern.

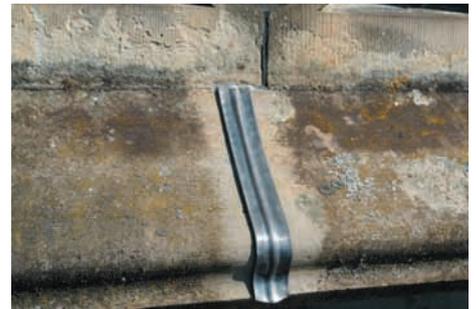
Abdichtung von gerissenen Fugen mit Bleistreifen (diverse Stellen unterhalb der Hoch- und Seitenschiffgalerien).

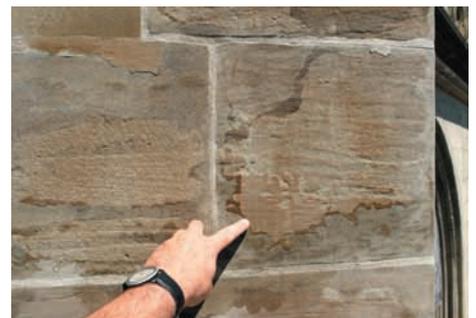
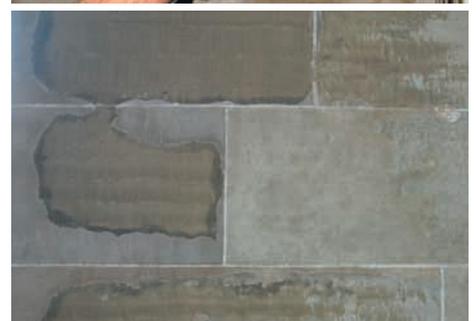
Einige der in den ersten Jahren (2001-2003) erfolgten Retuschen zeigen an den Mörtelrändern am Übergang zum Stein dunkle Verfärbungen. Diese rein ästhetischen Mängel wurden mittels neuer Retuschen behoben.

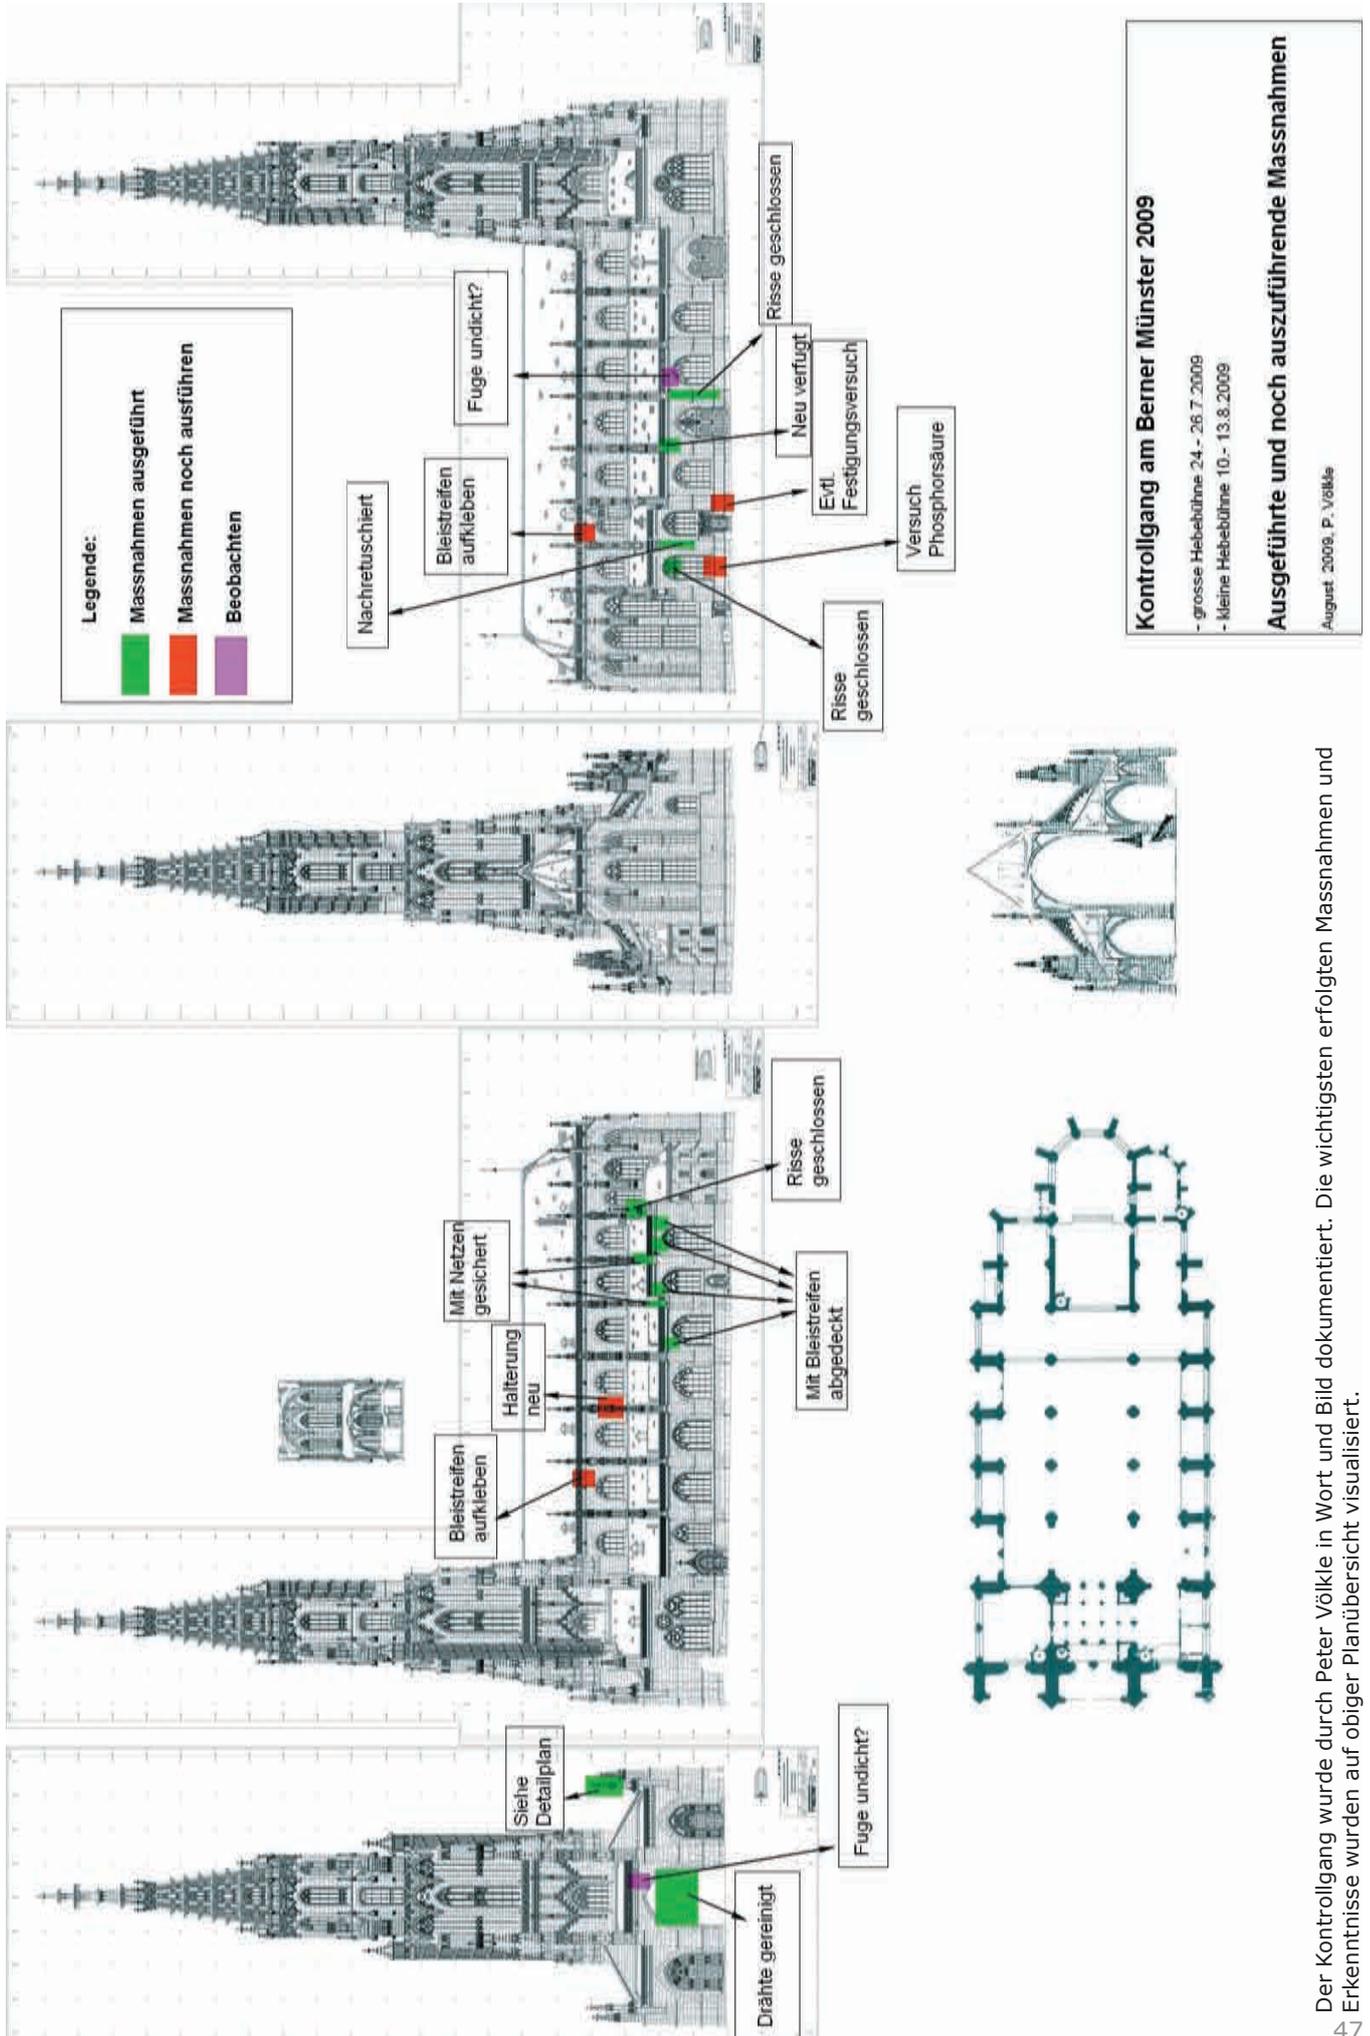
Der Kontrollgang wurde durch Peter Völkle in Wort und Bild dokumentiert. Die wichtigsten erfolgten Massnahmen und Erkenntnisse wurden auf obiger Planübersicht visualisiert.

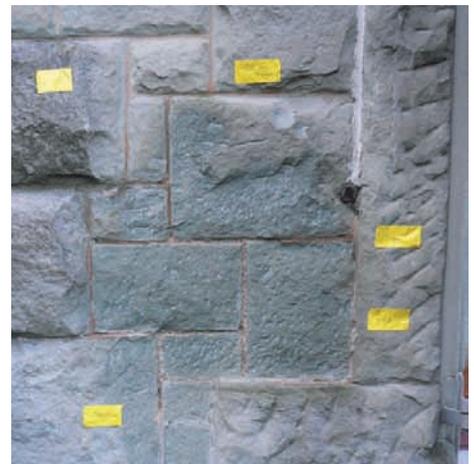
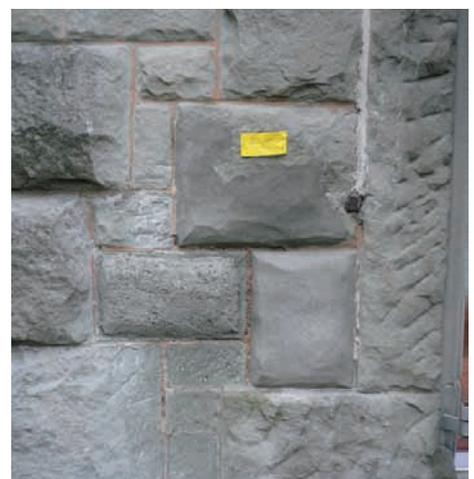
Die Musterfläche, ein Bossenmauerwerk im Bereich eines Nebeneinganges, wies einen vollständigen Bestand verschiedener Schadensbilder auf. Vor ein paar Jahren waren hier bereits systematisch alle Schalen entfernt worden. Gegenstand des Restaurierungskonzepts war der Umgang mit Fehlstellen und vorhandenen Rissbildungen. Auf der Versuchsfläche wurden verschiedene Mörtel eingesetzt, sowohl eigene Mischungen wie auch Fertigmörtel. Letztere wurden im Hinblick auf eine mögliche Ausführung von Massnahmen durch Drittfirmen getestet. Die Bearbeitung der Musterfläche bedeutete für die Münsterbauhütte die erste Auseinandersetzung mit einem Bossenmauerwerk. An dieser Bauform ist ein besonders grosses Spektrum an Vorgehensweisen möglich.

Dreilinden Luzern: Musterflächen im Sockelbereich, ausgeführt durch Peter Völkle, oben: Vorzustand, unten: Mit Aufmörtelung des Bossenmauerwerks.

Die restaurierte Musterfläche wurde mit Denkmalpflege und Bauherrschaft besichtigt. Aufgrund der Erkenntnisse dieser Besichtigung konnten die ersten Restaurierungsentscheide gefasst und Aufwandberechnungen angestellt werden. Es wurde beschlossen, dass Aufmörtelungen nur an Stellen vorgenommen werden, die für die Konturen des Gebäudes und zur weiteren Schadensreduzierung massgeblich sind, beispielsweise an Eckprofilen oder Gesimsen. An anderen Stellen werden Schalensanierungen durchgeführt. Die jüngeren Bruchflächen werden auf den rötlichen Ton der patinierten Oberflächen einretuschiert.

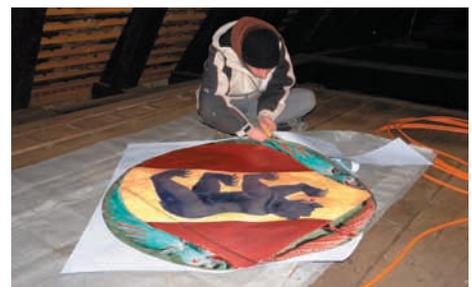
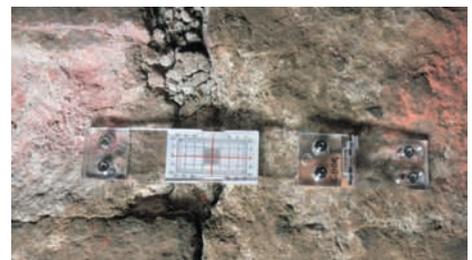
Damit Rissmarken am grossen Sprengring im Chor angebracht werden konnten, musste kurzfristig der bemalte Holzdeckel entfernt werden. Die Reklamationen liessen nicht auf sich warten: der Berner Bär wurde bereits am gleichen Tag schmerzlich vermisst. Damit die Situation durch den Bauingenieur regelmässig überprüft werden kann, ohne dass das wertvolle Original Schaden nimmt, wurde der Deckel bis auf weiteres durch eine von unten nur bei genauem Hinsehen als solche erkennbare Kopie ersetzt.

von oben nach unten: Entfernung des originalen Deckels aus dem Sprengring des Chorgewölbes / Nach Reklamationen wurde in Windeseile ein provisorischer Digitaldruck angebracht / Rissmarke am Sprengring, welche nun bis zur Restaurierung des Chorgewölbes regelmässig überprüft wird.

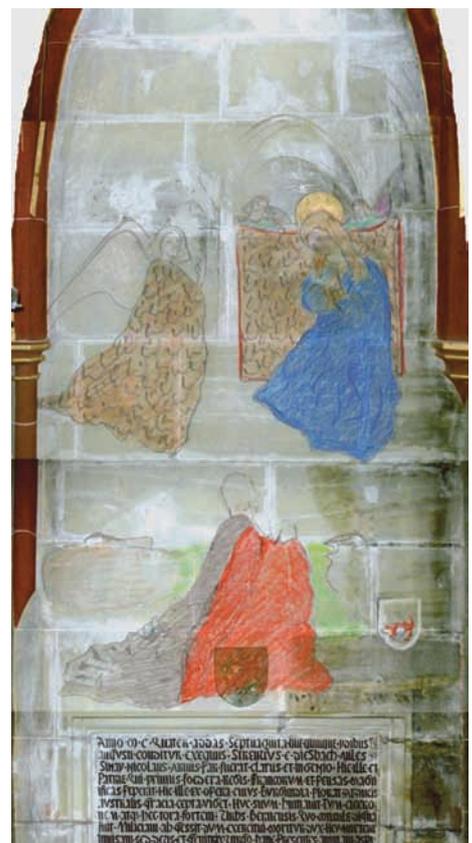
Versuch einer Rekonstruktion des ehemaligen Wandbildes in der Diesbachkapelle (Urs Zumbrunn, 12.03.2009). Grundlage: Foto W. Fischer, Müllheim (D).

ca. 1460 entstand. Bei der 2008 abgeschlossenen Restaurierung kamen in der Diesbach-Kapelle an der Ostwand Fragmente eines riesigen Wandbildes zum Vorschein, das im Bildersturm der Reformation und später weitgehend beseitigt worden ist. Es zeigte unter dem effektiven Gewölbe ein gemaltes Gewölbe, in welchem eine grosse Verkündigung an Maria dargestellt ist. Am Fuss dieses Bildes war, ebenso gross wie die Maria, eine kniende Stifterfigur gemalt, die niemand anders als ein Mitglied der Familie von Diesbach darstellen kann. Die ausserordentliche Qualität der Malereifragmente, die Grösse des Bildes und namentlich die Grösse der Stifterfigur überraschen. Der Fund zeugt von der Farbenpracht und vom Prunk der Münsterausstattung vor der Reformation und vom Selbstbewusstsein der Familie von Diesbach, die um 1470/1475 die schweizerische und die europäische Politik namhaft mitgeprägt hat. Niklaus II. von Diesbach hat das Bündnis gegen Burgund geschmiedet und die Burgunderkriege entfesselt, starb aber bereits 1475, noch vor den Schlachten von Grandson und Murten. Sein Hauptverdienst ist die Ausrichtung der bernischen Politik gegen Westen, die 1536 mit der Eroberung der Waadt ihren Höhepunkt erreichte und damit den Anschluss der französischsprachigen Teile der Schweiz an die Alte Eidgenossenschaft sicherte.
