Instandstellung Turminnenräume

Turmwatch

Haspelboden, Wände und Gewölbeuntersicht

Gewölberaum im unteren Achteck

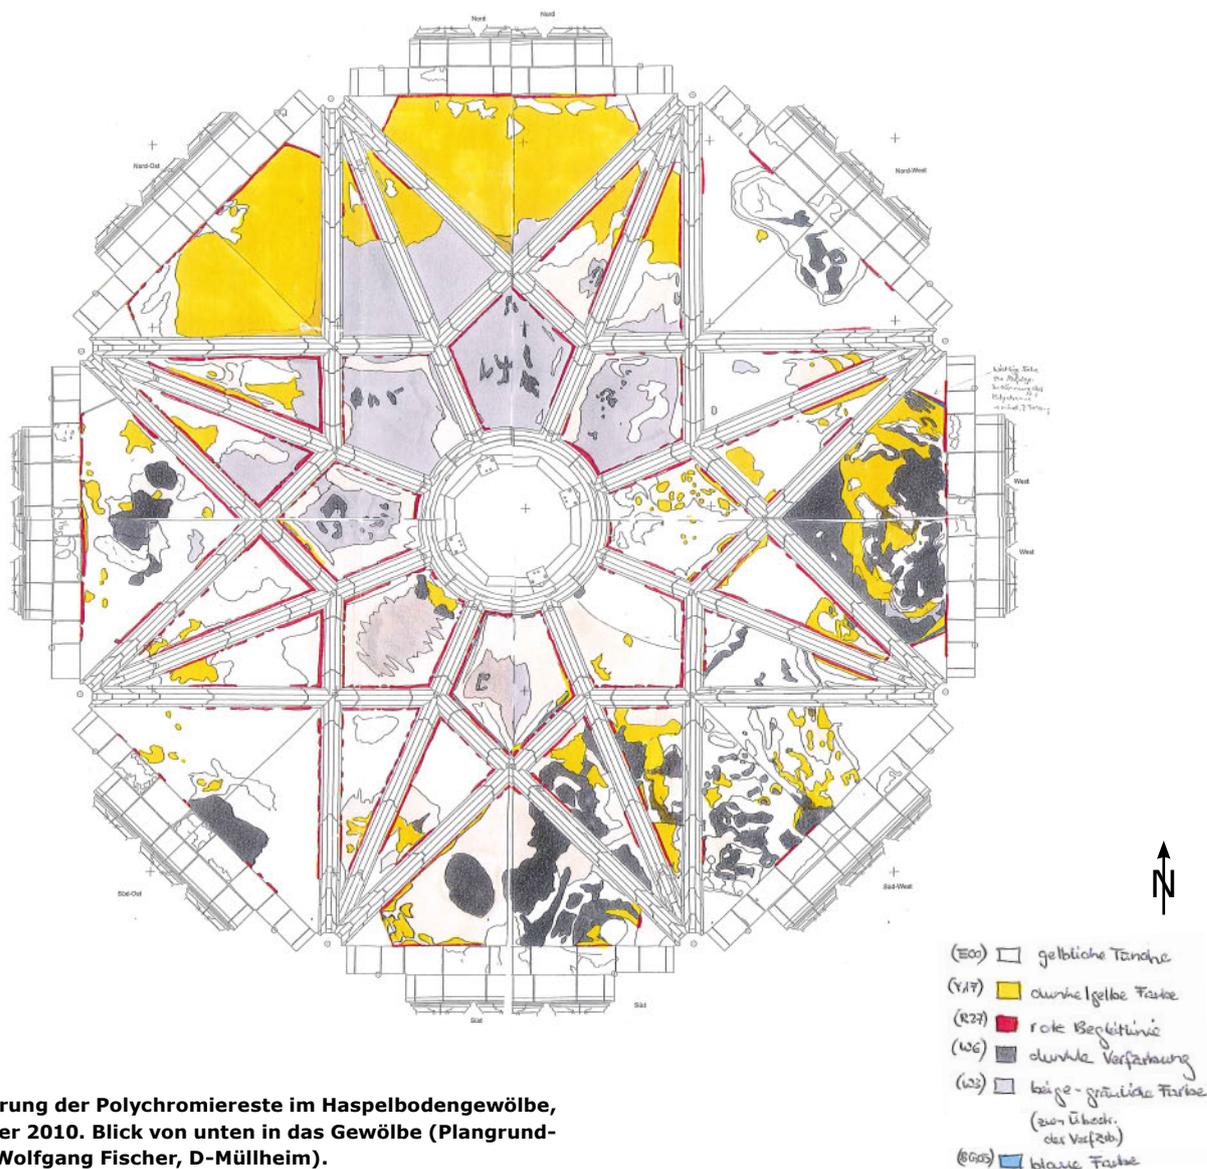
Die Befunde der im ganzen Haspelboden durchgeführten Schadenskartierung zeigten am Gewölbe auffallend starke Schäden. Zu beobachten waren vor allem Vergipsungen an den Gewöl-

berippen aus Berner Sandstein (nicht vom Gurten). Im Putz waren vielerorts durch eindringendes Wasser verursachte Versalzungen zu beobachten. Ein Grossteil des Wassers war durch die Galerien eingesickert, die inzwischen abgedeckt sind. Grosse Bereiche der Gewölbekappen besitzen noch die ursprüngliche ockerfarbene Fassung mit rotem Randstrich, der die Konturen der Rippen begleitet. Die Art der Fassung gleicht, abgesehen vom Farbton, jener des Gewölbes im oberen Achteckraum. Die von der Bauhütte begonnene Schadenskartierung wurde von Flavia Zumbrunn (Praktikantin MA Konservierung-Restaurierung HKB) überprüft und ergänzt.

Flavia Zumbrunn analysierte im Rahmen einer Kurzuntersuchung die Farben. Die Hypothese, dass Salzsäuren vorhanden waren, die durch Wasserglas auf den Steinrippen verursacht worden sind, konnte nicht bestätigt werden. Vielmehr handelt es sich bei den ausgeprägten Krusten um einfache Gipskrusten, die auf die Reaktion der Schwefelsäure in der Atmosphäre mit dem Berner Sandstein zurück gehen. Solche Schäden traten laut Christine Bläuer bis in die 1980er Jahren in der Berner Altstadt häufig auf. Heute ist dieses Schadensbild praktisch verschwunden, da diese Art der Schadstoffbelastung der Luft erheblich abgenommen hat und die betroffenen Flächen inzwischen renoviert wurden. Es besitzt daher einen gewissen Seltenheitswert.

**Vorzustandsfotos des Haspelbodengewölbes 2010:
Ein Schadensbild mit Seltenheitswert.**
