Chorfassaden

Die zweite Etappe der Chorrestaurierung aussen umfasste zwei Felder (Mittelfenster und Bibelfenster) sowie die beiden Chorpfeiler 235 und 115. Schwerpunkt waren die Zierteile, die verhältnismässig aufwendig restauriert werden mussten. Anzutreffen waren Riss- und Schalenbildungen bis hin zu Fehlstellen an den aus dem frühen 20. Jahrhundert stammenden, in den 1950er Jahren überarbeiteten Bauteilen. An den Wandflächen und Fenstermasswerken aussen konnte der Bestand dank geringerer Schäden mit bescheideneren Massnahmen restauriert werden.

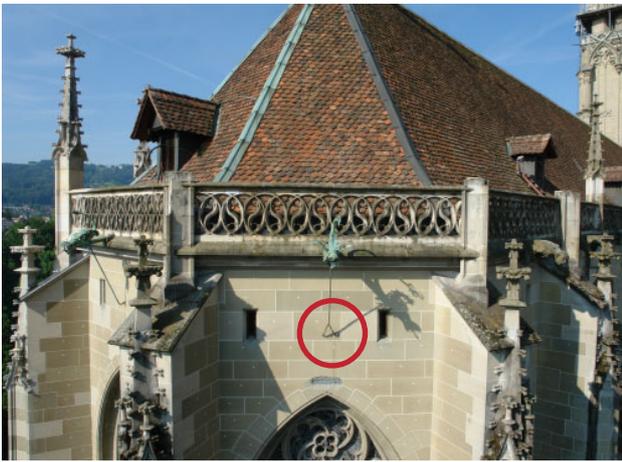
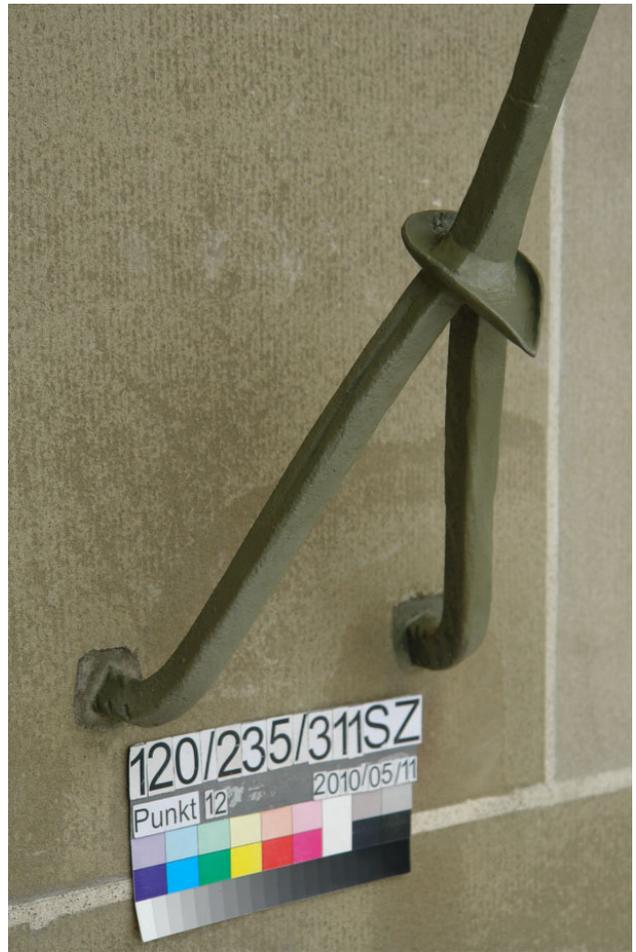
Die Überdeckung des Ringankers war mit der Überarbeitung um 1950 massgeblich reduziert worden. Aufgrund einer durch den Ringanker verursachten Rostsprengung war über dem

Fensterbogen des Bibelfensters ein Stück der verbleibenden Überdeckung ausgebrochen. Dieser seit längerem bestehende Schaden war anlässlich von Führungen jeweils als anschauliches Beispiel gezeigt worden.

(o.) Kleine Ursache grosse Wirkung: (l.o.) Die Abstützung des Wasserspeiers mit ungenügender Abtropfnase zog das Wasser in Richtung Fassade und war die Ursache für die Abplatzung am Scheitel des Bibelfensters / (l.m.) Detail des Schadens durch Rostsprengung im Bereich des Ringankers über dem Fensterscheitel / (r.o.) Das Problem wurde mit einer kleinen wasserabweisenden Blechmanschette gelöst.

Der frei liegende Teil des Ankers wurde nun rostschutzbehandelt und anschliessend wieder zugemörtelt. Auf eine Sondierung, wie sie 2008 vorgenommen worden war³, wurde verzichtet. Wie bereits bei den in den letzten Jahren restaurierten Chorpfeilern wurden auf den Krabben der Wimperge feine Rissnetze festgestellt. Die Risse sind so fein, dass sie mit herkömmlichen Methoden nicht saniert werden können. Damit der absehbare Schadensprozess trotzdem verzögert werden kann, wurden die Risse mit einem Ölanstrich abgedeckt und somit

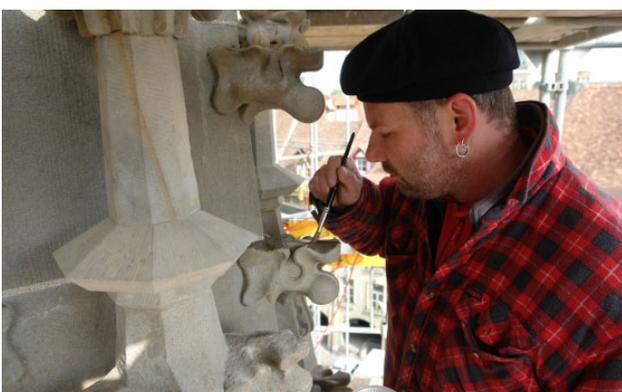
(l.u.) Ölansrich auf der Oberseite der Krabben an den Wimpergen.

minimal abgedichtet. Aus ästhetischen Gründen wurde auf Abdeckbleche verzichtet. Die Wasserführung wurde in den übrigen Bereichen so weit als möglich verbessert. So wurden zum Beispiel die Kaffgesimse mit Blechabdeckungen und Traufblechen versehen. Sämtliche Eisenteile wurden mit einem speziellen pigmentierten Öl rostschutzbehandelt. Wie üblich wurden die Fugen mit Bleiabdeckungen versehen. Da die Bleiabdeckungen in der Regel stark nachdunkeln, wurden die Blechoberflächen im Bereich des hellen Obernkirchener Sandsteins diesmal mit einem Anstrich aufgehellt.

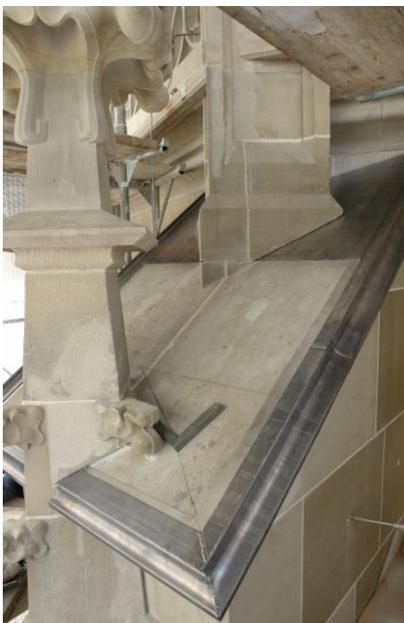
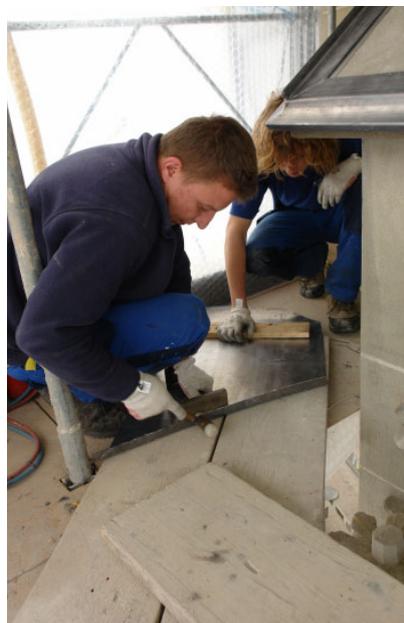
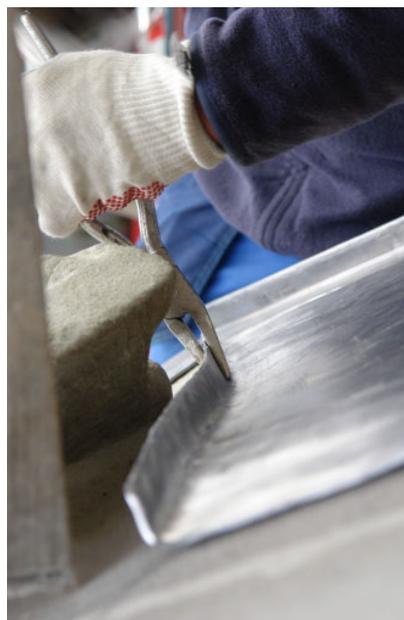
Seite 24:
 (o.) Aufmörteln an der Abdachung /
 (m.) Anbringen und Anpassen von
 Schutzabdeckungen aus Blei durch
 die Spengler / (u.) Detail eines Ab-
 weisbleches vor einer Fiale.

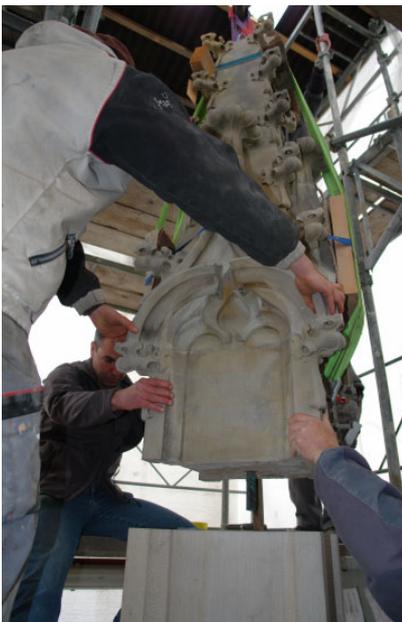
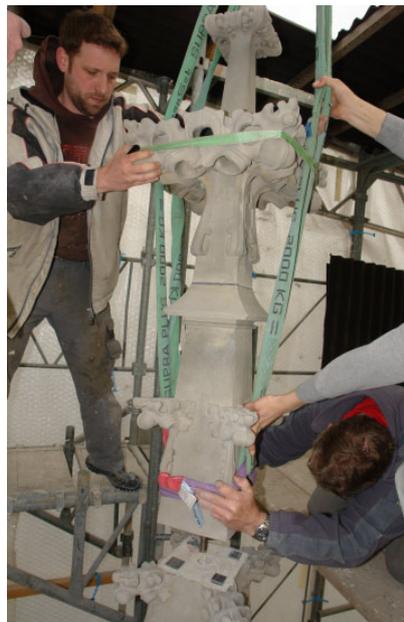
Impressionen vom Aufsetzen und Verbleien von zwei weiteren restaurierten Chorfiolen und der neu gehauenen Schaftstücke. Die einzige noch fehlende Fiale wird im Zuge der letzten Restaurierungsetappe am Chor 2011/12 wieder aufgesetzt.

Die in den letzten Jahren in der Bauhütte restaurierten Fialen wurden durch je zwei neu gehauene Schaftstücke aus Obernkirchener Sandstein ergänzt und anschliessend mit dem Pneukran wieder aufgesetzt. Die Fialen wurden wie üblich verbleit. Von den fünf 2004 entfernten Fialen⁴ stehen somit vier wieder an ihrer ursprünglichen Stelle.
