Monitoring, Kontrollgänge

Westseite des Turmvierecks

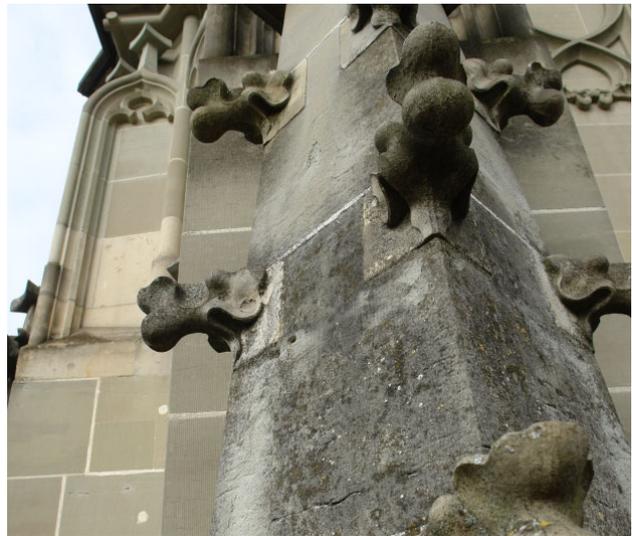
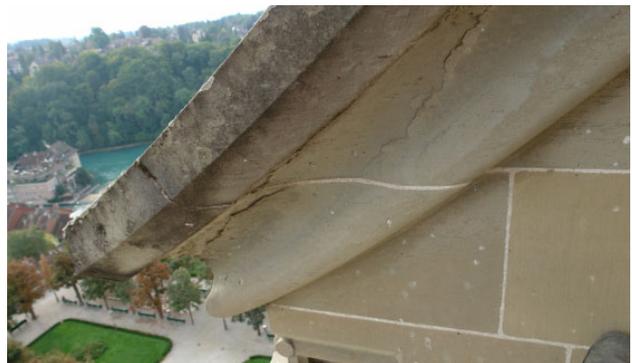
An der nördlichen und östlichen Fassade des Turmvierecks wurde im Berichtsjahr eine erste grobe Schadensdokumentation erstellt, bei der die Mitarbeiter „im Seil hängend“ zum Einsatz kamen. Die betroffenen Bauteile stammen aus der Renovierungskampagne um 1965. Festzustellen sind Absandungen und Rissbildungen. Es wurde beobachtet, dass in einigen Bereichen stärkere, wenn auch nicht dramatische Schäden vorhanden sind, die einen baldigen Eingriff erfordern. Die Massnahmen sollen auf kleinen lokalen Gerüsten und möglichst gleichzeitig mit der Helmsanierung durchgeführt werden, damit sich der Turm nach der Entfernung des Helmsgerüsts wieder einmal in gerüstfreiem Zustand präsentieren wird.

(v.o.n.u.) Typische Schadensbilder am Viereck Ost: Organischer Bewuchs und beginnende Schalenbildung / Schäden in Ausdunstungszonen / Offene Fugen.

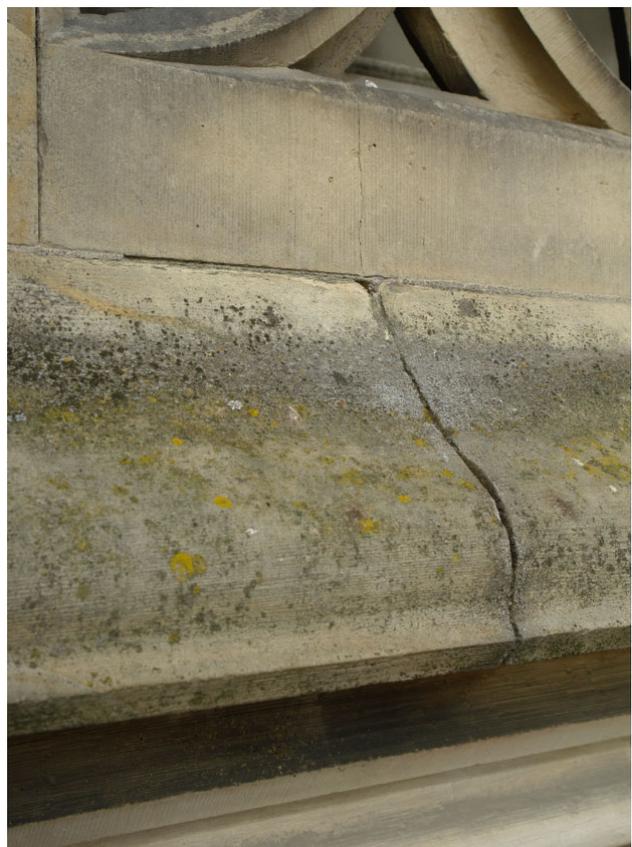
Auch die 2005-2007 durchgeführte erste Etappe der Achtecksanierung wurde unter Begleitung von Bergführer Urs Steiner erstmals einem genauen Augenschein unterzogen. Es wurden keine neuen Schäden vorgefunden. Einige feine Risse waren bereits aus der letzten Restaurierungsphase bekannt und wurden erneut dokumentiert. Die Untersuchung zeigt insgesamt einen beruhigenden Befund zum Zustand der restaurierten Teile.

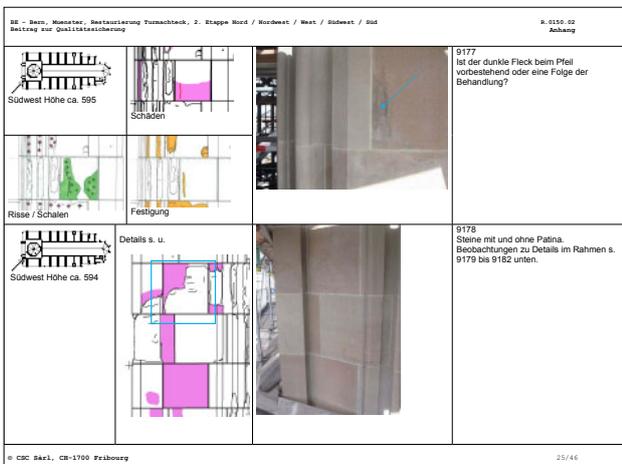
An fünf Stellen, gemessen an der gesamthaft durch die Bauhütte bearbeiteten Fläche also in nur ganz wenigen Bereichen, wurden an Aufmörtelungen kleine Risse festgestellt und die Qualität einzelner Retuschen bemängelt. Bei mehreren flächigen Aufmörtelungen wurden ausserordentlich feinen Schwundrisse festgestellt und auf einem speziellen Plan dokumentiert. An zwei Stellen wurden an etwas ausgeprägteren Rissen (0.2-0.5 mm) Bohrkerne gezogen. An einer dieser Stellen endet der Riss im Deckmörtel, an der zweiten Stelle führt er bis in den Kernmörtel. Eine Ursache für dieses Schadensbild könnte in der verhältnismässig grossen Dimension der betreffenden Aufmörtelung von ca. 50 cm Länge und dem entsprechenden Gewicht des nassen Mörtels während der Ausführung liegen. Die Risse sind allerdings so fein, dass eine Verfüllung nicht in Frage kommt. Die Bereiche werden in einer Checkliste vermerkt und bei künftigen Kontrollgängen speziell beobachtet. Die durch die Kernbohrungen entstandenen Löcher wurden anschliessend wieder verfüllt.

Im Sommer wurden in einzelnen Rundstäben sowie in flächigen Aufmörtelungen Risse entdeckt. Diese wurden Stichprobenweise angebohrt, um die Tiefe und das Schadenspotential besser feststellen zu können.

(l.o. und l.u.) Gerissener Rundstab.

(r.o. und r.u.) Flächige Aufmörtelung mit Schwundrissen im Deckmörtel.
