Berner Münster-Stiftung

## Tätigkeitsbericht 2010

Hermann Häberli, Münsterarchitekt  
Münsterbauleitung Bern

April 2011

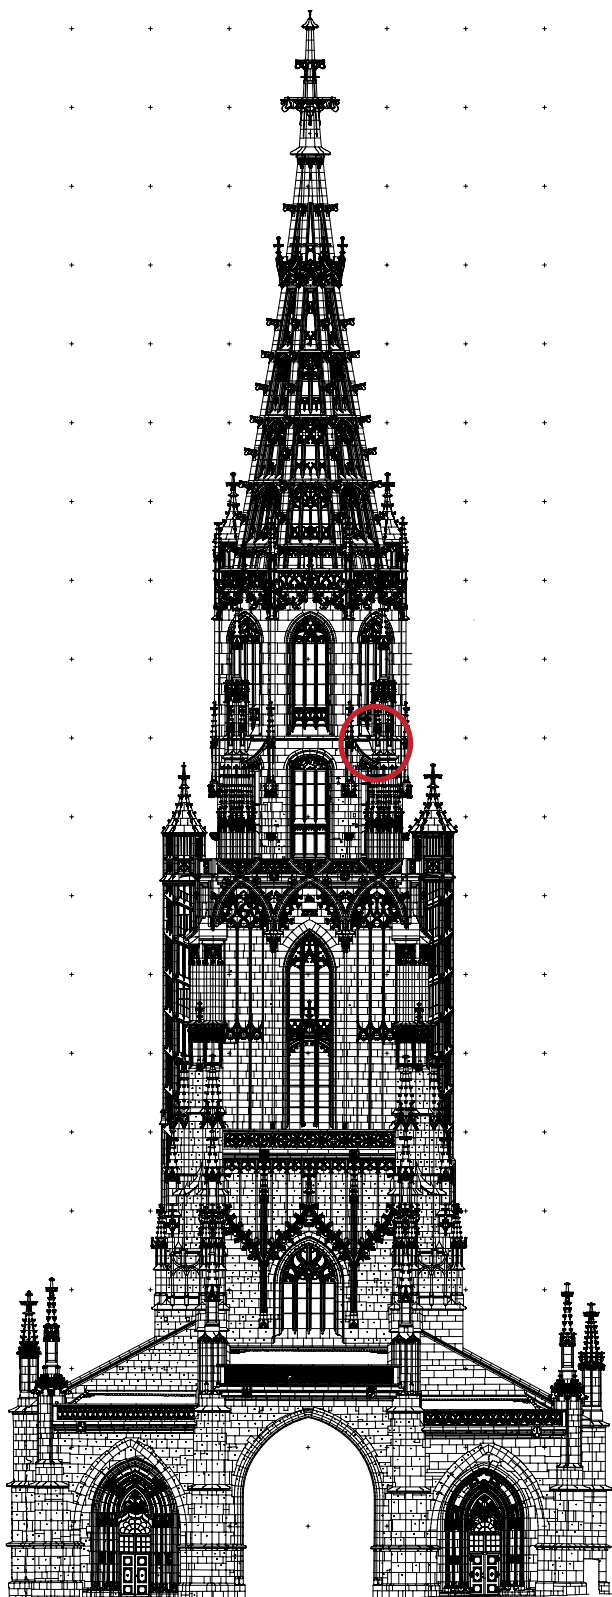
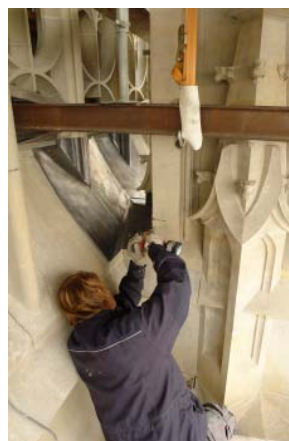
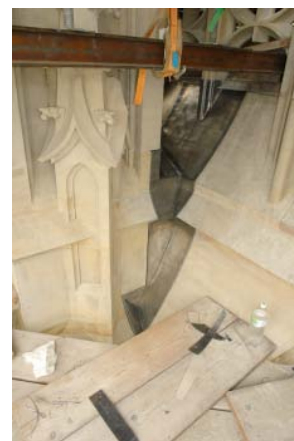
(o.) Abdecken der „Bewegungsfuge“ zwischen Achteck und Eckfialen Süd und Nord. Aufgrund von minimalen Gebäudebewegungen zwischen den freistehenden grossen Fialen und dem Turmkörper haben sich die Fugen hier immer wieder geöffnet. Bleiabdeckungen und Abweisbleche werden in Zukunft das Eindringen von Wasser verhindern.

(l.) Lage der Blehabdeckungen am Turm (Westfassade, Plangrundlage: Wolfgang Fischer, D-Müllheim).

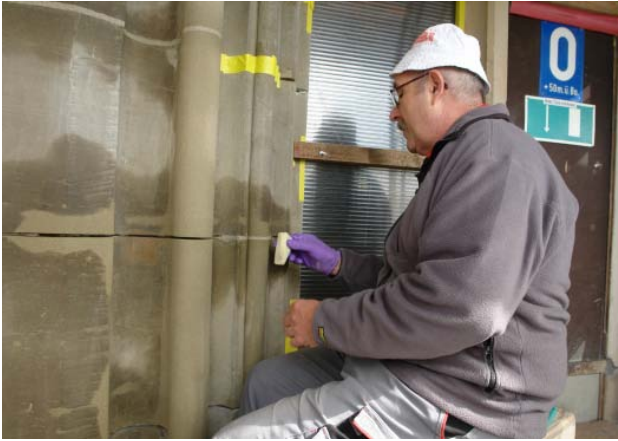
**(o.) Aufmörtelungen und Ausfugen an einem Gewände-  
profil am unteren Achteck Süd.**

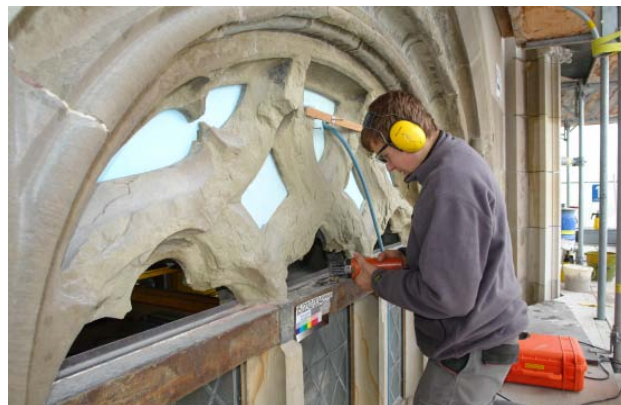
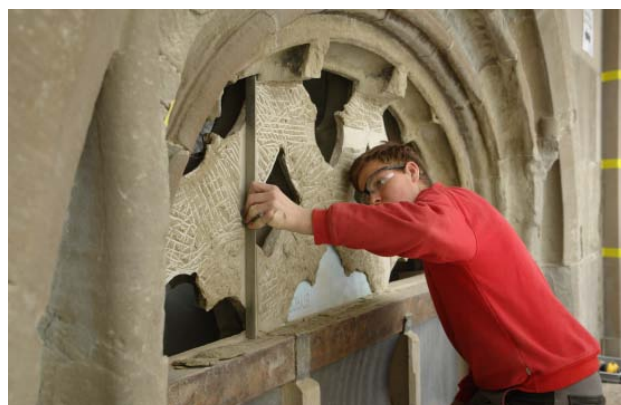
**(o. und u.) Vorsichtiger Abbau des äusseren Teils des Masswerks.**

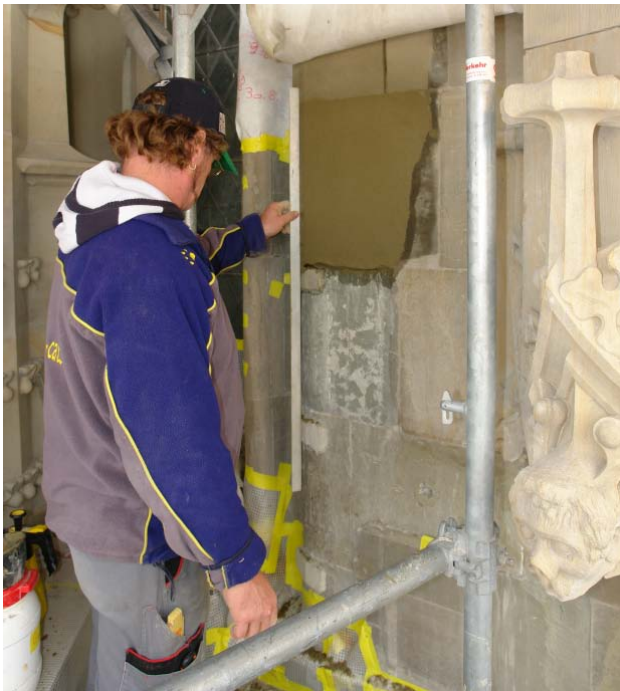
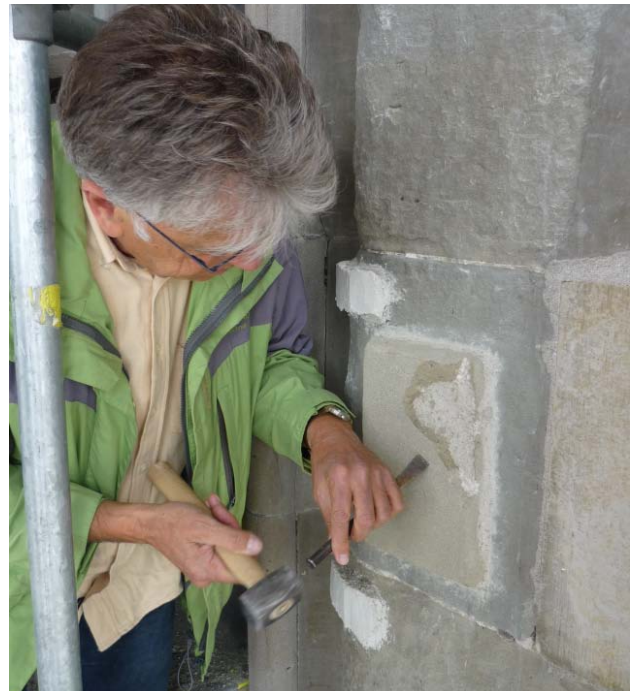
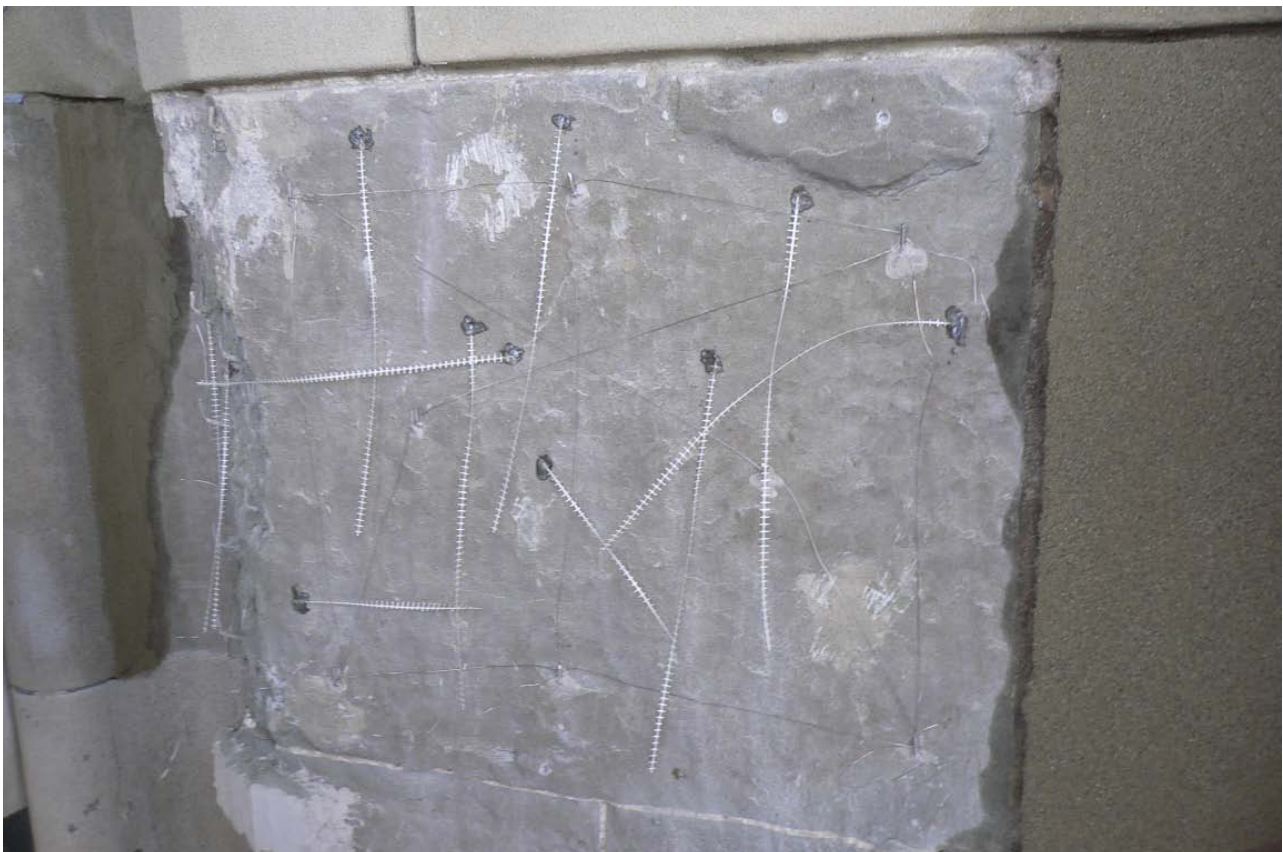
**(o.l.) Grosse Herausforderung am unteren Achteck: flächige dünne Aufmörtelungen, welche als Schutzschicht in Bereichen angebracht werden, wo Schalen abgefallen oder in der Vergangenheit abgeschlagen worden sind.**

**(o.r.) Empirische Überprüfung der Haftung zwischen Kernmörtel und Deckmörtel (ohne Armierung).**

**(u.) Versuch zur Armierung einer dünnen grossflächigen Aufmörtelung mittels lose aufgeklebter einzelner Fäden aus einem Glasfasergewebe.**

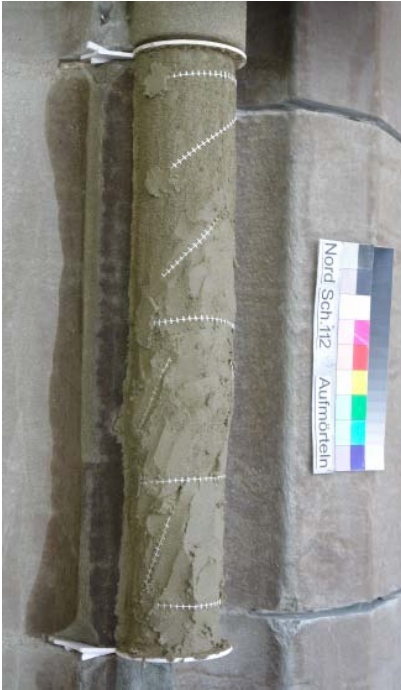
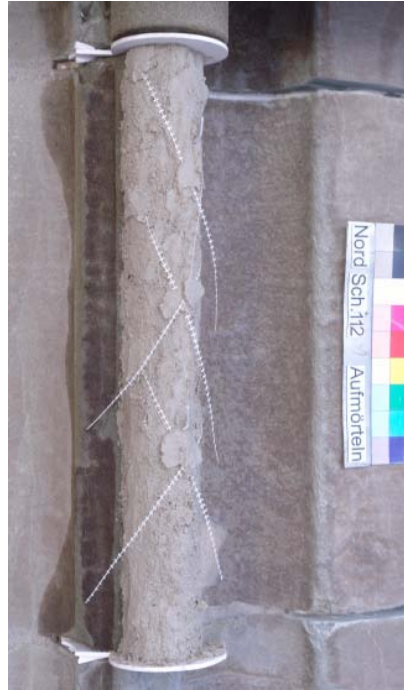
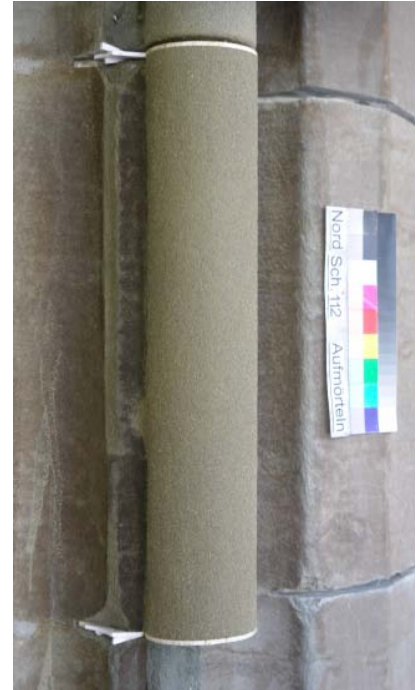
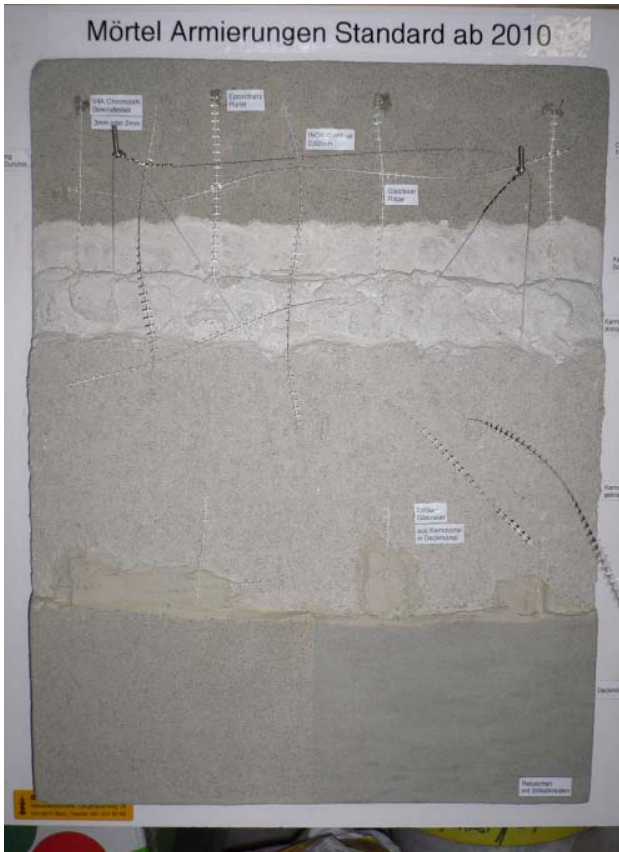
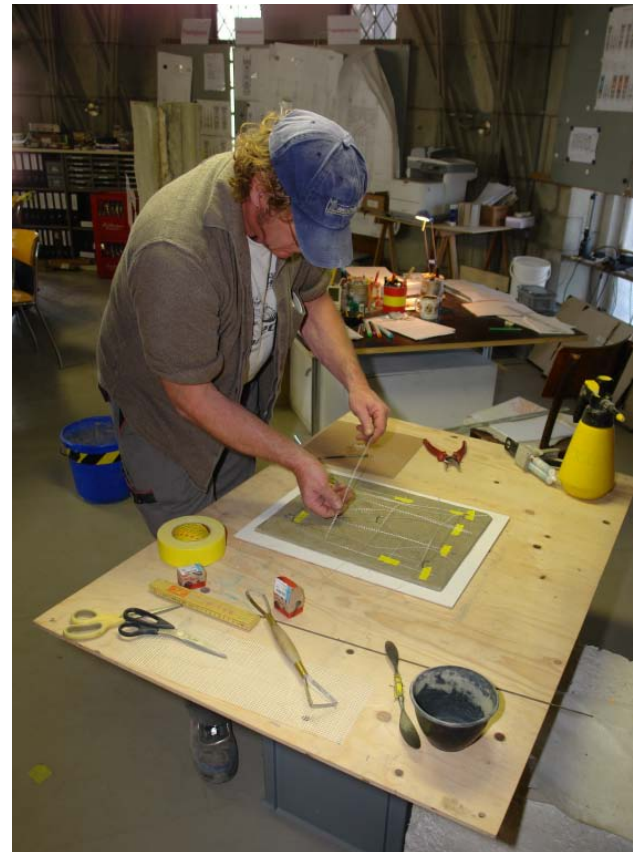
**(o.) Erhöhung der Verbindung zwischen Kern- und Deckmörtel mittels eingemörtelter Glasfaserfäden.**

**(u.) Nach erfolgter Armierungsoptimierung: Herstellen von Musterplatten als Referenz.**

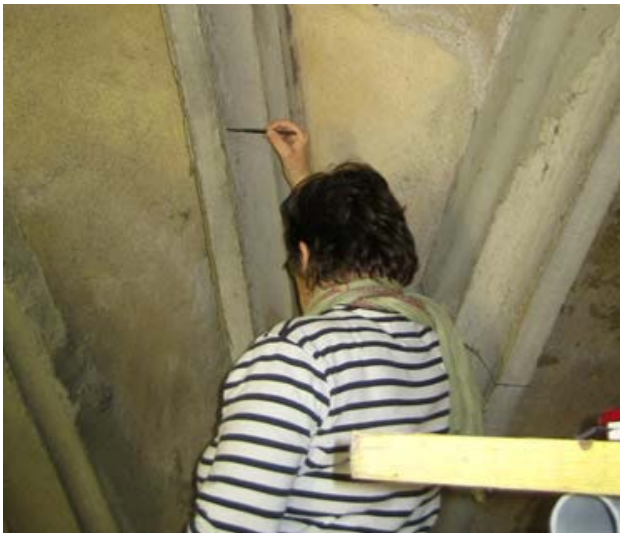
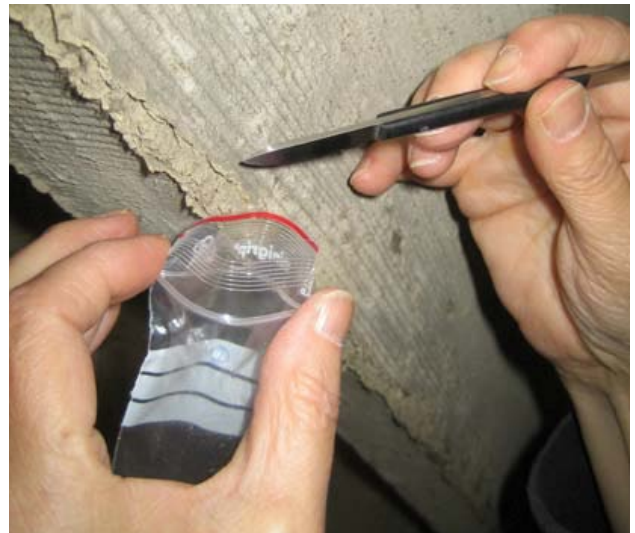
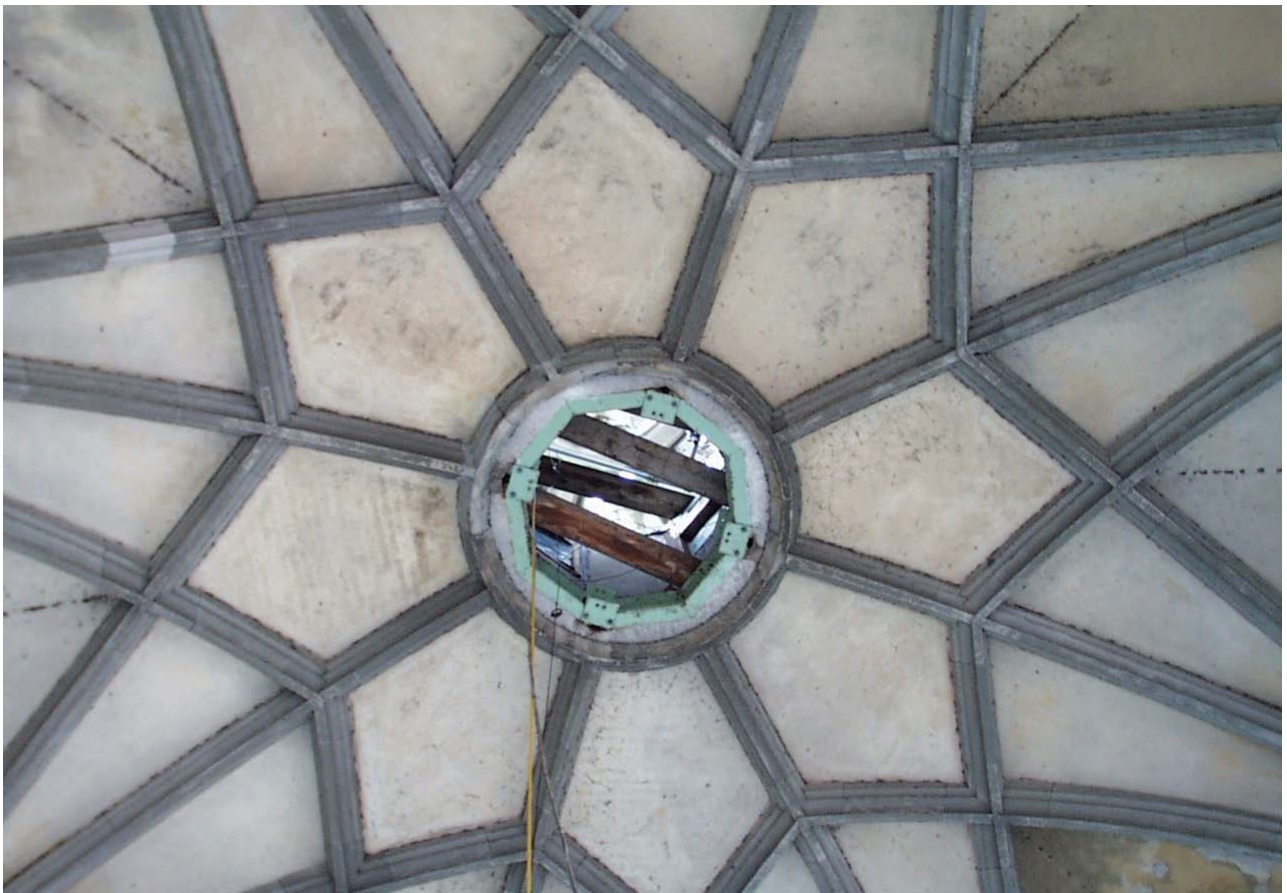
**(o.) Probenentnahmen am Gewölbe des Haspelbodens durch Christine Bläuer und Flavia Zumbrunn (Fotos: CSC, Fribourg).**

**(u.) Vorzustand des Sprenglings im Gewölbe des Haspelbodens, aufgenommen während eines Kontrollganges mit dem Bauingenieur 2001.**

Eine besondere Herausforderung wird die Sanierung des Sprenglings am Haspelbodengewölbe darstellen. Dieser Sprengling war 1993 mit einem vorgespannten Stahlring mit Betonverfüllung verstärkt worden.<sup>2</sup> Mit der Entfernung der Laterne im Turmwachtgeschoss konnte der Sprengling nun entlastet werden.

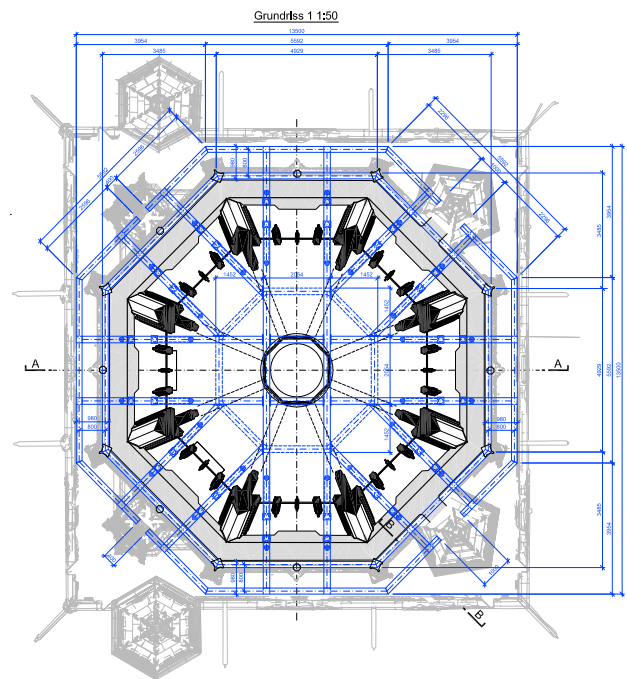
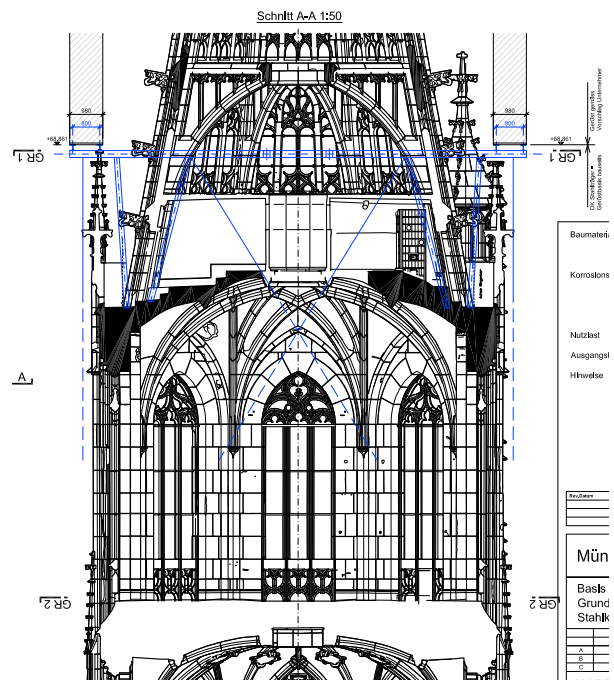
(o. und m.) Auszüge aus dem Entwurfsplan für die Basis des Helmgerüsts (Hartenbach & Wenger AG, Bern 14.12.2010, gezeichnet Werner Spätig).

(u.) Vorbesprechung vor Ort zur Optimierung des Projektes mit allen Beteiligten.

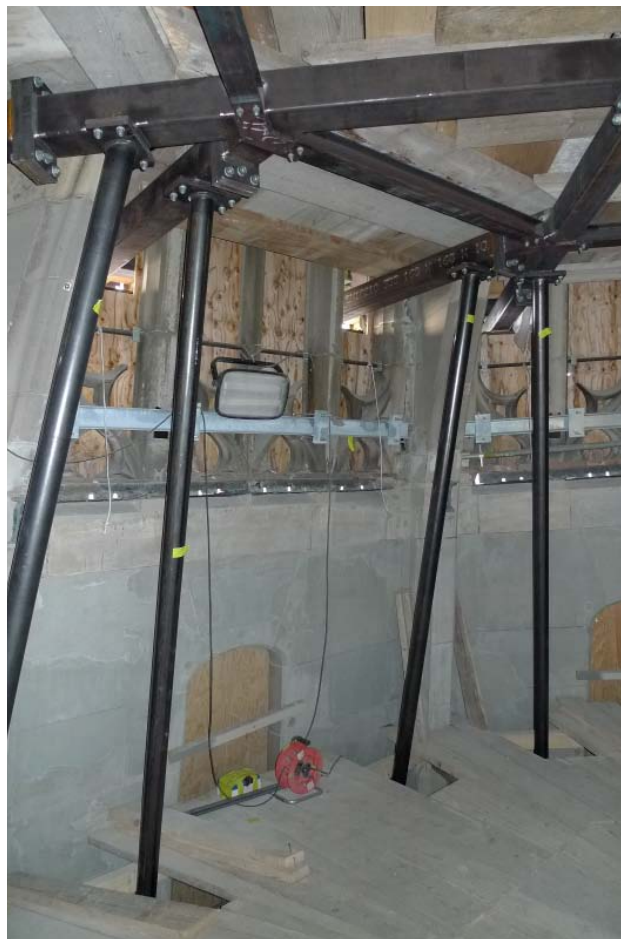
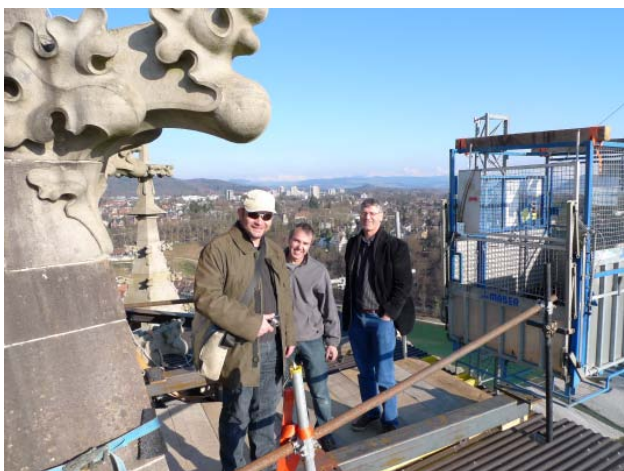
**(o.r.) Die Gerüstbasis aus Stahlträgern und -stützen. Die zur Gewichtsreduktion der einzelnen Elemente unterteilten Träger sind mit verschraubten Stößen verbunden.**

**(u.l. und u.r.) Besprechung der Verstärkung des bestehenden Gerüstdaches mit den Bauingenieuren.**

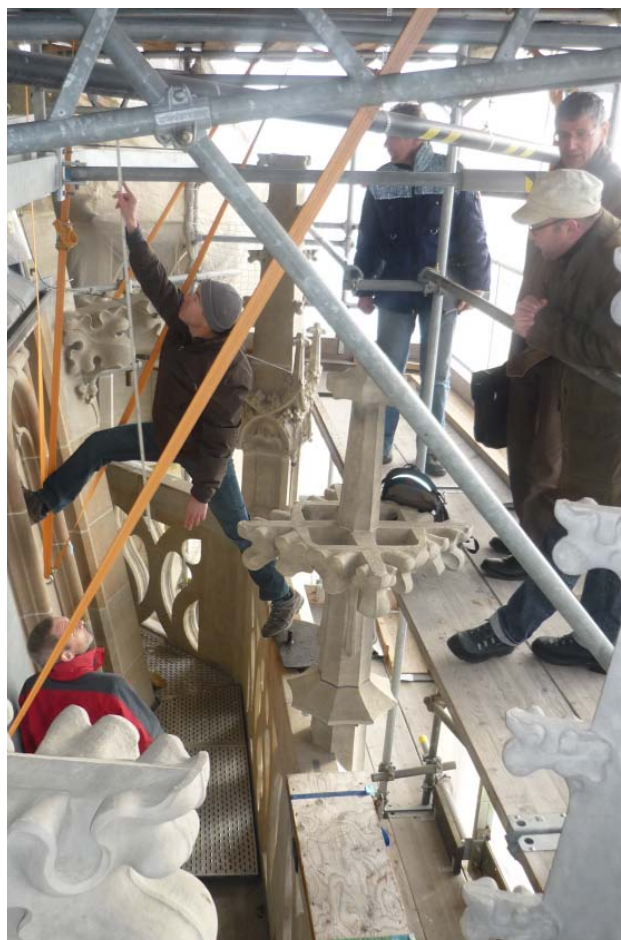
Die inzwischen ausgebaute Stahlkonstruktion des alten Turmwachtgeschosses hat an einer Helmrippe grössere Schäden durch Rostspaltungen verursacht. Auf Weisung des Ingenieurs wurde an dieser Stelle vor Beginn der Gerüstarbeiten eine Vierung eingesetzt, die durch Lehrling Mario Freiermuth über den Winter angefertigt worden war.

**(o.) Die Turmwacht nach dem Ausbau der Stahlkonstruktion, welche Schäden in den Helmrippen verursacht hatte. Das beschädigte Rippenstück wurde vorsichtig ausgebaut. Das neu gehauene Werkstück liegt schon bereit.**

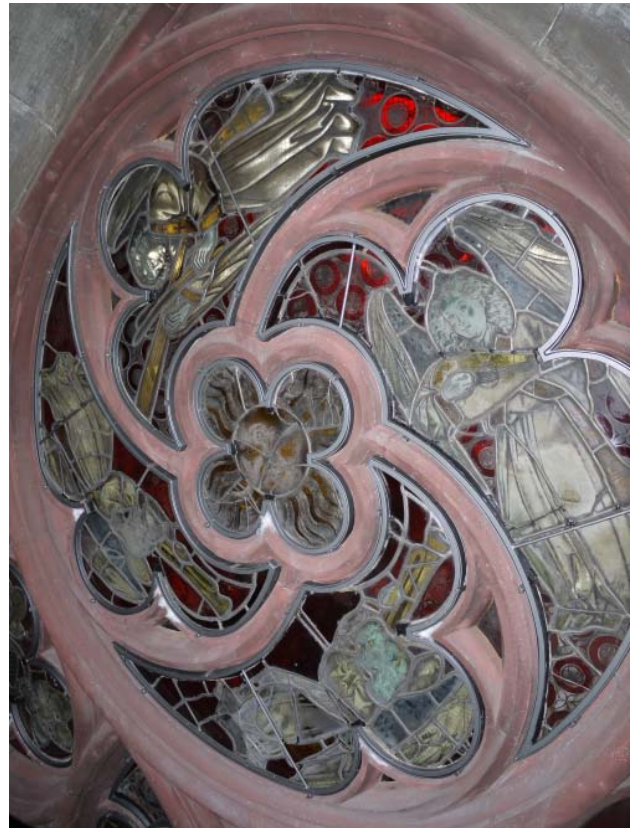
Da die Glasmalereien der Masswerke noch nicht mit einer Schutzverglasung versehen waren, wurde diese Massnahme im Masswerk des Bibelfensters nun nachgeholt. Dies geschah aufgrund eines Befundes von Dr. Stefan Trümpler, welcher anhand früherer Fotos von Referenzstellen nachgewiesen hat, dass der Zustand der betroffenen Gläser sich seit 1987 verschlechtert hat.

**(o.) Speziell die beiden bei der letzten Restaurierung seitenverkehrt eingesetzten Engel beim Bibelfenster, deren Bemalung vorher dem Aussenklima ausgesetzt war, werden von der neuen Schutzverglasung profitieren. Da die neuen Rahmen der Masswerkscheiben sehr zierlich ausgeführt sind, schien das Tageslicht an einigen Stellen zwischen den Masswerken und den Scheiben durch. Die Lichtblitze wurden vor dem Abgerüsten mit Seidenzopf abgedichtet.**

Bei der Ausführung wurden Schutzgläser aus gehärtetem Glas in die alten Falze gelegt und die Glasmalereien innen entsprechend dem System 1946/2007 vorgehängt. Dabei wurde das 2008/2009 beim Christus- und Stefanusfenster verwendete System minimal weiter entwickelt. Beim Mittelfenster wurde an den Kopfscheiben des Masswerks und in der Masswerkkrone aufgrund des guten Zustandes gemäss Beschluss des Baukollegiums und der Eigentümerschaft von 2009 auf eine Schutz-

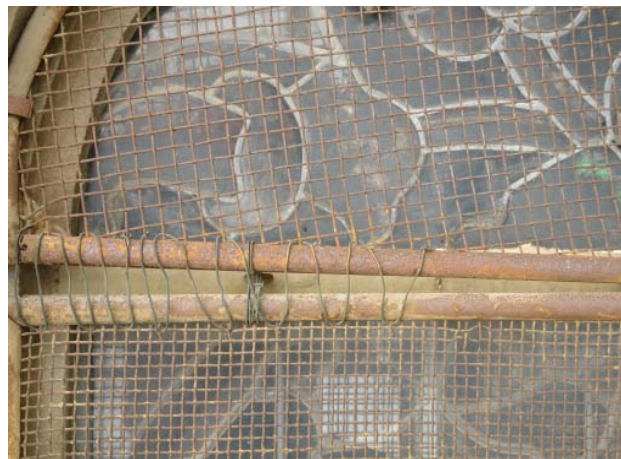
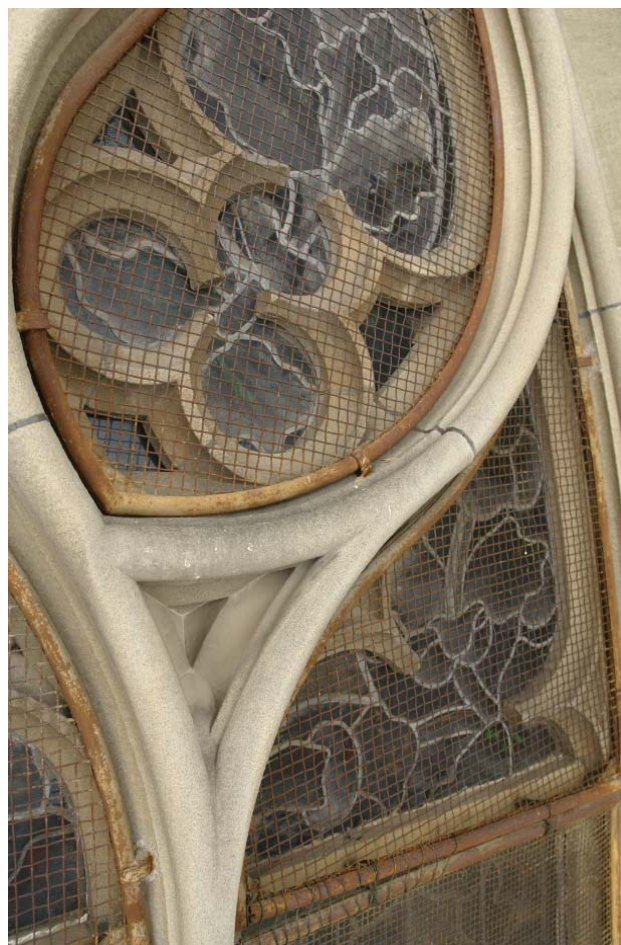
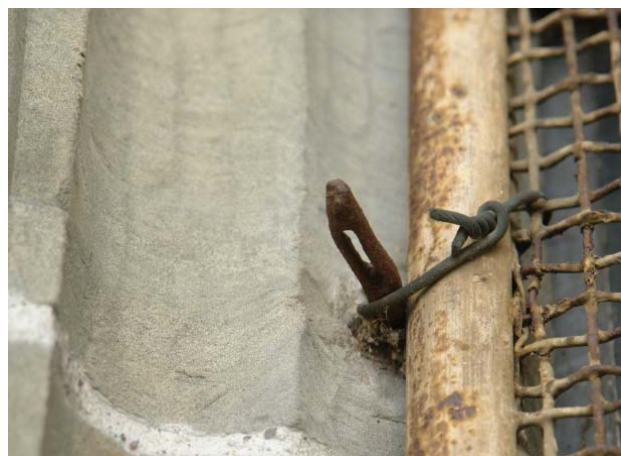
Die alten Schutzgitter an Mittel- und Bibelfenster waren deutlich angerostet und boten insgesamt ein unschönes Bild. Um ein einheitliches Bild des Choräusseren zu erreichen, wurden die Schutzgitter ersetzt. Die Ausführung erfolgte analog zu den Arbeiten 2009.

**(r.) Details der alten Schutzgitter und ihrer bisweilen abenteuerlichen Befestigung (Bibelfenster, Schutzgitter, montiert um 1911).**

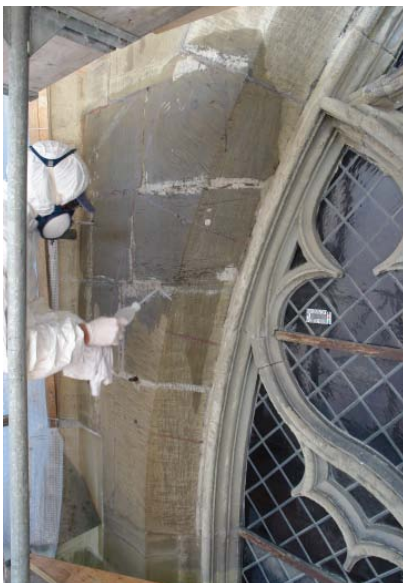
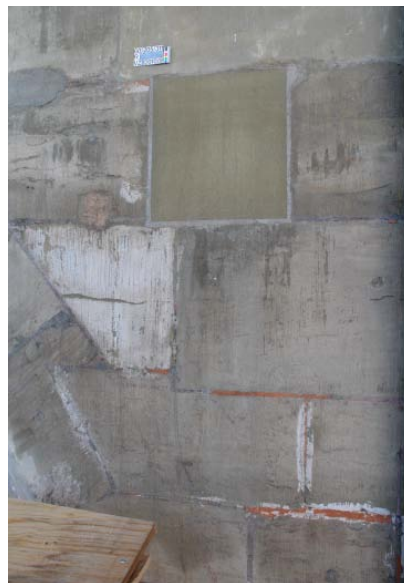
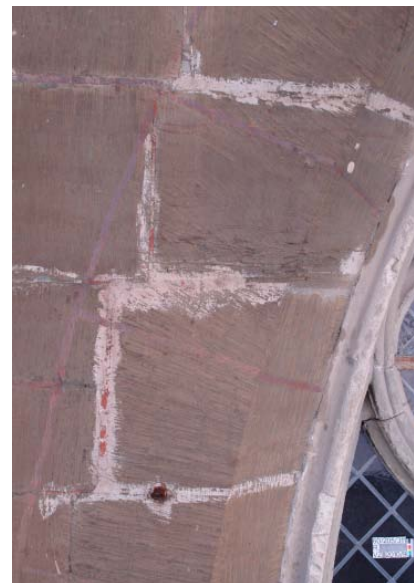
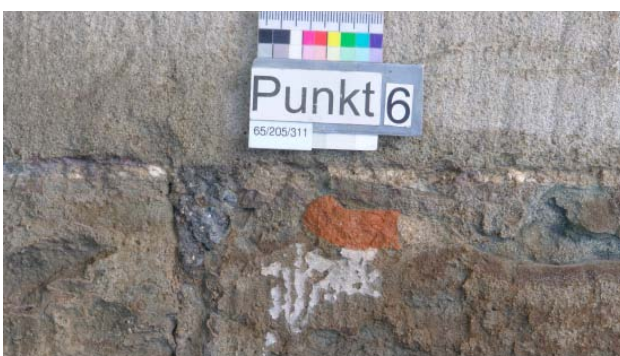
**(o.l.)** Schadenskartierung mittels Tablet PC auf fotogrammetrischen Plänen.

**(o.r.)** Kartierung zum Schadensbild am Stein.

**(u.l.)** Von ausgewählten Referenzstellen wurden Detailaufnahmen erstellt: Beispiel von weisser Farbe auf Ziegelschrotmörtel und gelblichem Flickmörtel.

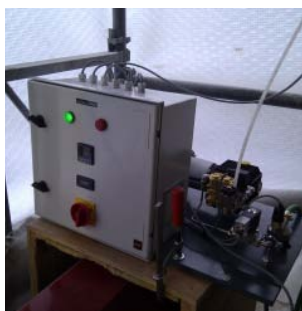
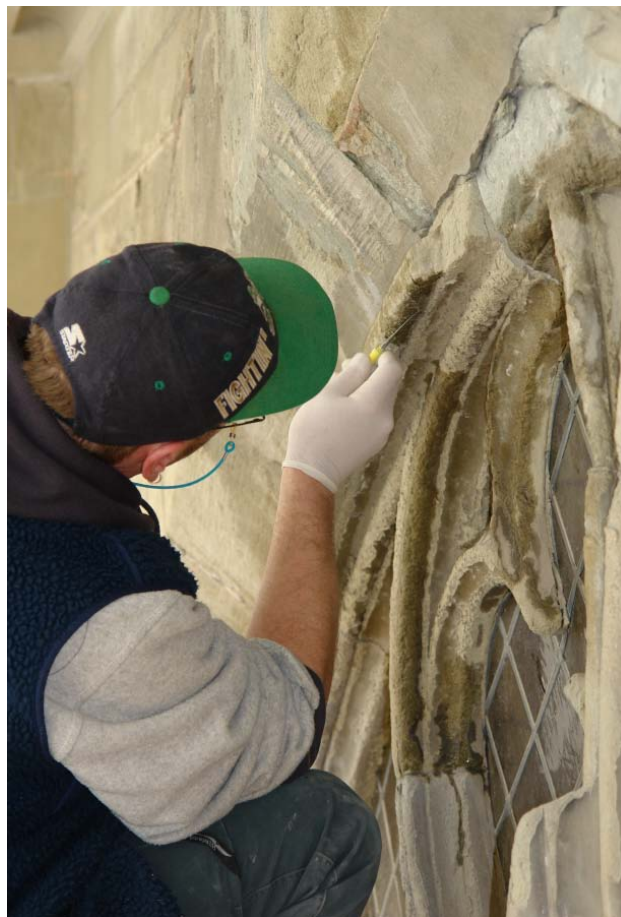
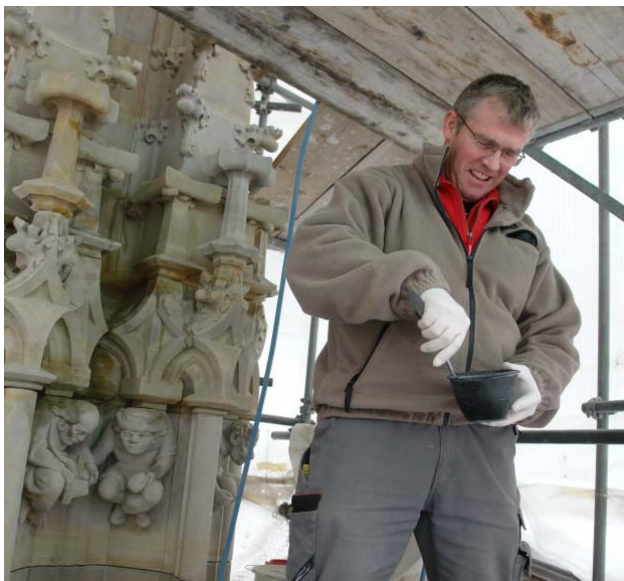
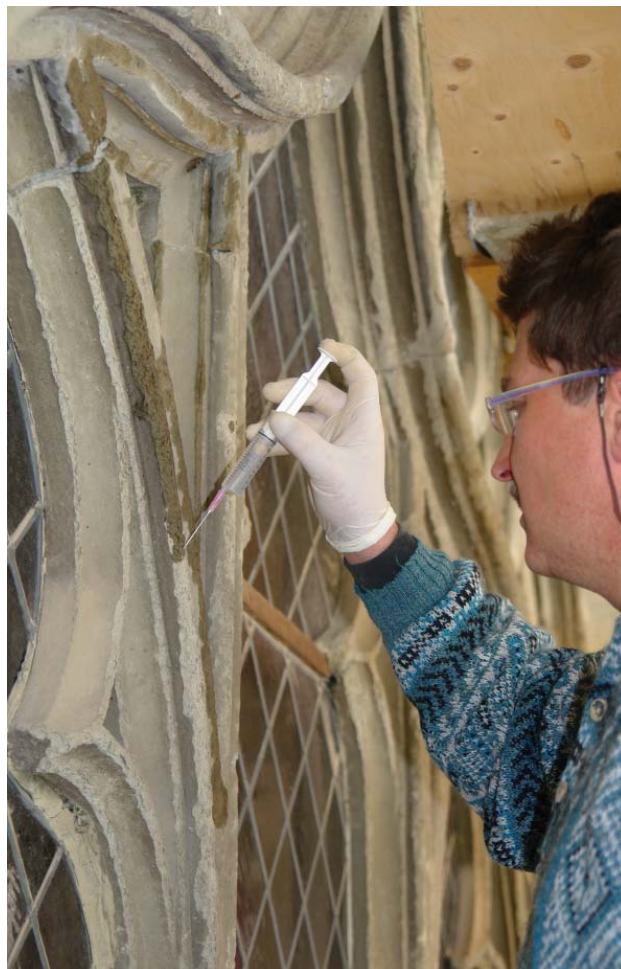
**(l.o.) Luftbefeuchtung: Der Wasserzerstäuber dient hauptsächlich dazu, dass der Mörtel nicht zu schnell austrocknet, also „verbrennt“, und so seine Festigkeit nicht erreichen kann.**

**(l.u.) Restaurierung der Fialen am Strebepfeiler 65 Süd.**

**(r.o. und r.u.) Festigung und Zurücklegen von Schollen an der Steinoberfläche des Fenstermasswerks der Lombachkapelle.**

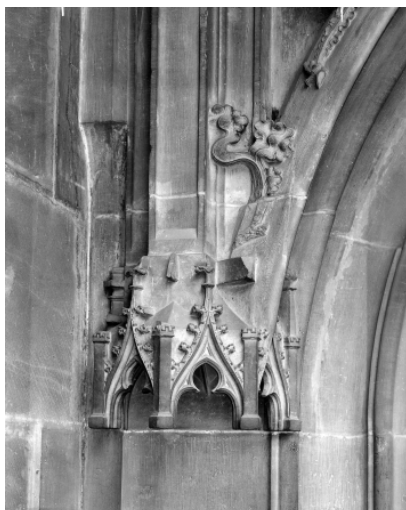
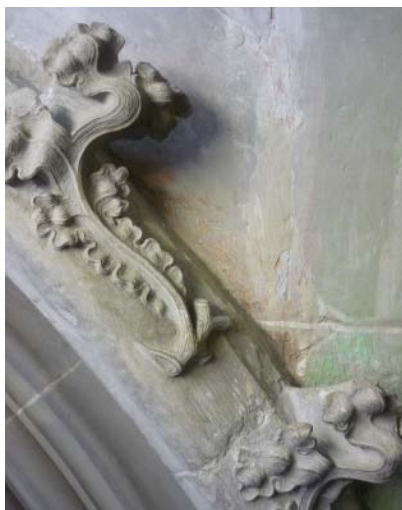
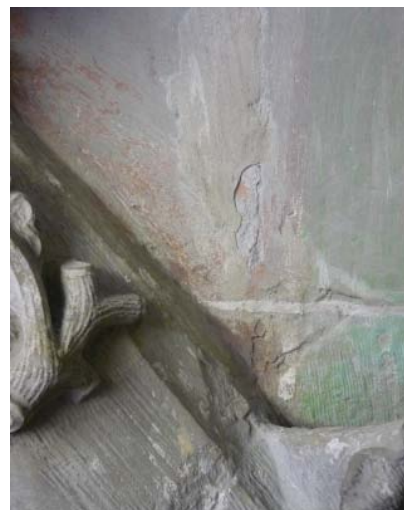
**(u.m. und u.r.) Reste der heute nur noch fragmentarisch sichtbaren Farbfassung am ehemaligen Eingangsportal.**

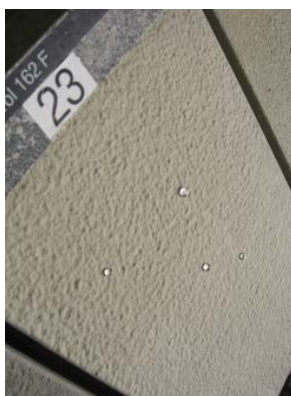
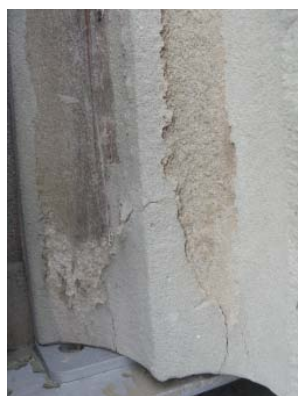
**(r.) Der Tröpfchentest zeigt die immer noch vorhandene Hydrophobie der meisten Anstrichsysteme.**

**(l.) Schäden in einzelnen Mörteln sind bereits sichtbar.**

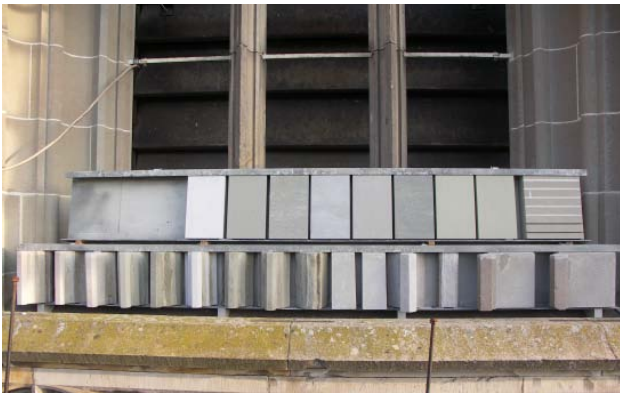
(l.o.) Übersichtsfoto der Prüfkörper auf der Brüstung der Zwischengalerie (Südseite).

(l.m.) Gleicher Mörtel, einmal vergütet und einmal rein mineralisch. Der vergütete Mörtel zeigt bereits eine deutliche Rissbildung (Detail l.u.). Im Vergleich dazu ist der Mörtel rechts davon bisher, abgesehen von einzelnen Verfärbungen, in einwandfreiem Zustand.

(r.) Auszüge aus der Schadenskartierung vom Juni 2010, ergänzt durch CSC Fribourg am 28.09.2010. Der unbehandelt belassene Stein (Kartierung oben) zeigt nach gut 5 Jahren ein deutlich beginnendes Schadensbild. Die Schutzschicht (Aufmörtelung) des Versuchskörpers darunter scheint dagegen in sehr gutem Zustand.

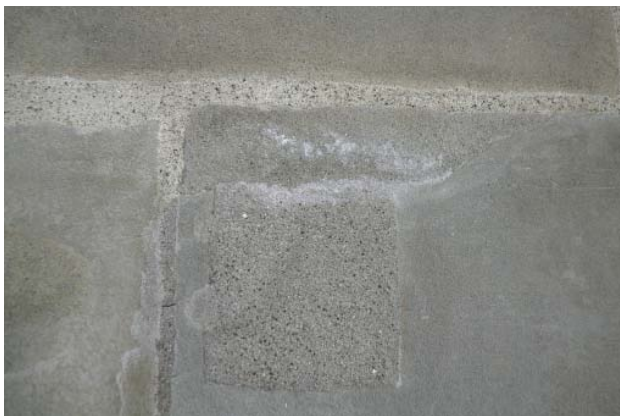
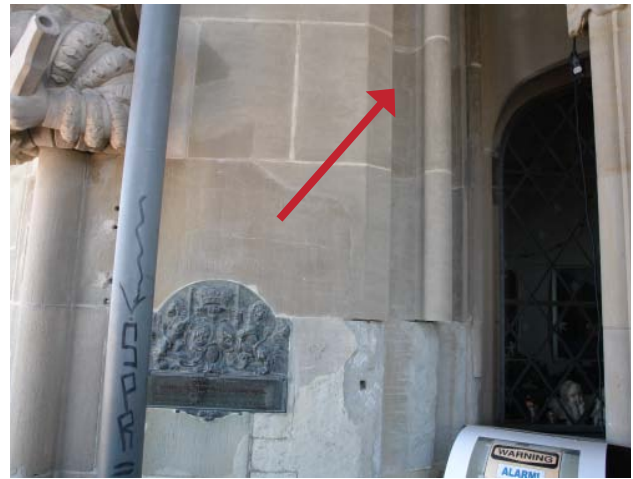
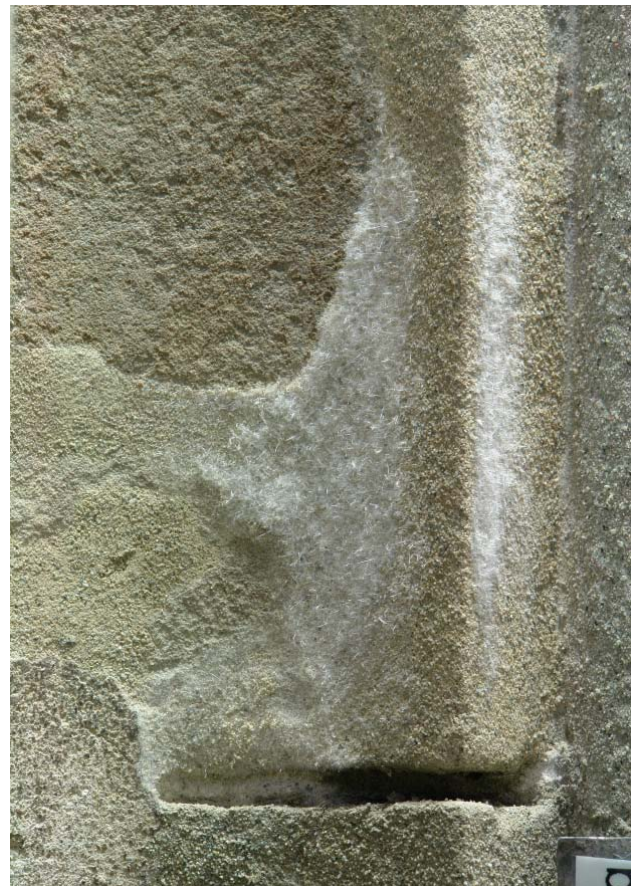
**Salzausblühungen am unteren Turmachteck Nord-Ost auf Restauriermörteln am Gurtensandstein:**

**(r.o. und r.m.) Das Salz ist innerhalb kurzer Zeit über ein Wochenende auf einem frischen Mörtel auskristallisiert. Weder Zusammensetzung noch Ursprung konnten bisher bestimmt werden. Das unbekannte wasserhaltige, organische Salz wurde inzwischen „Mübernit“ getauft.**

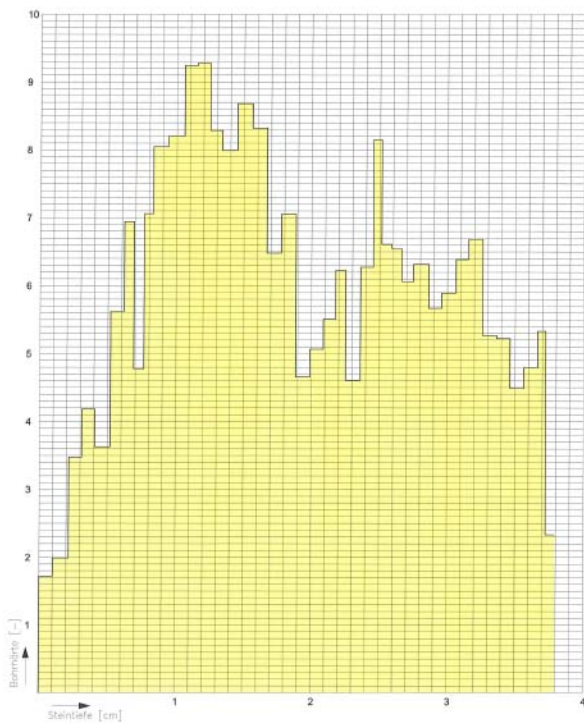
Nr. 2

Münster Bern, Pfeiler 65  
Bohrung 2

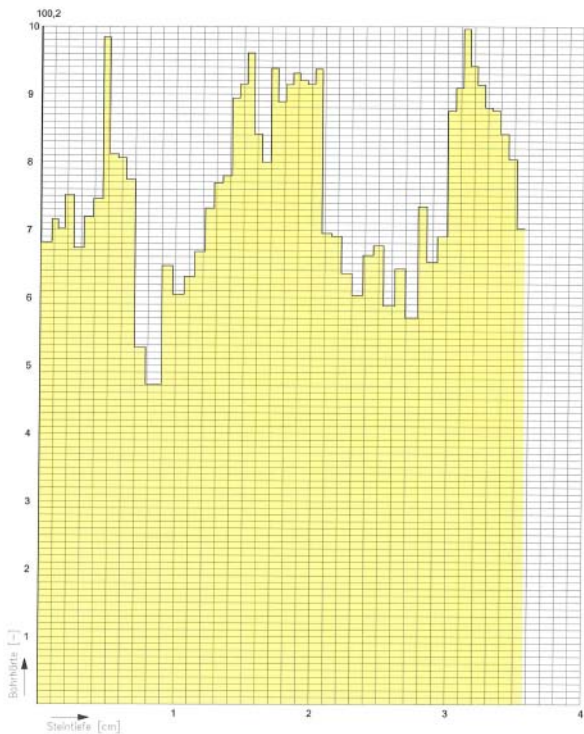
Nr. 2a

Münster Bern, Pfeiler 65  
Bohrung 2a

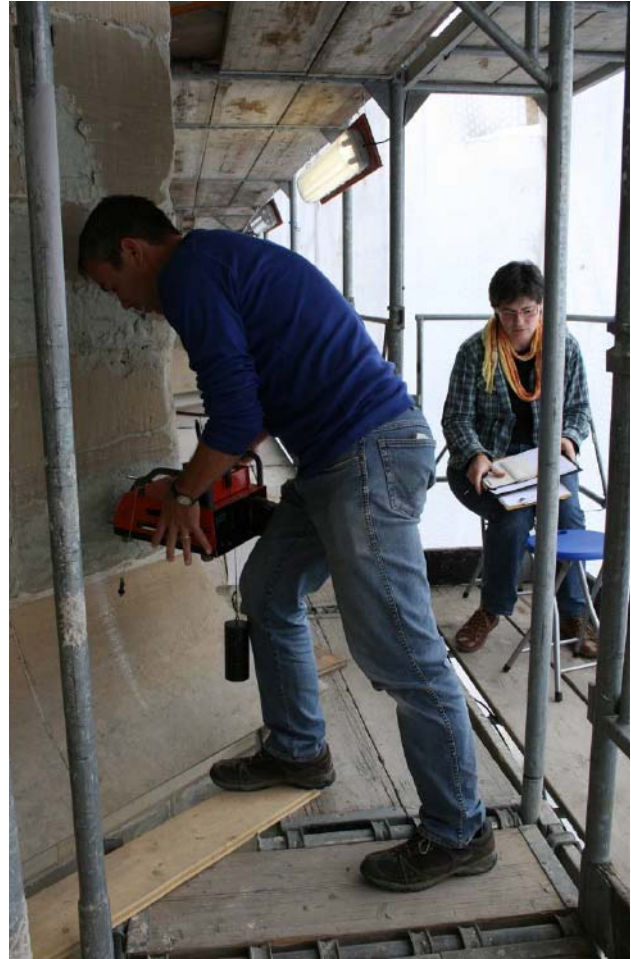
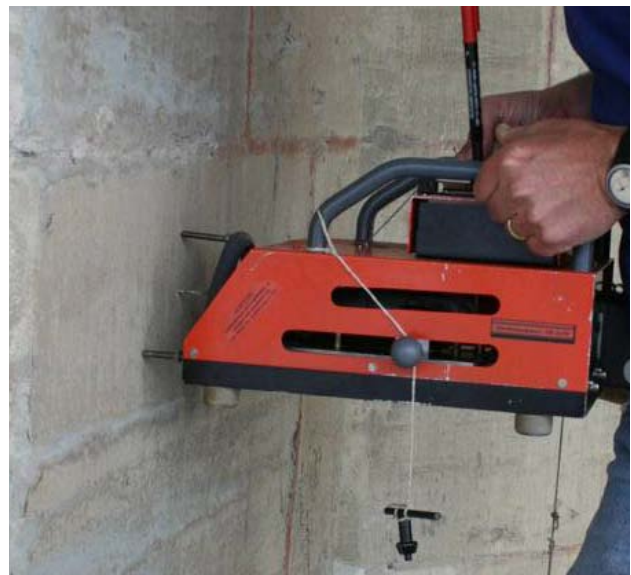
**Bohrwiderstandsmessung am Pfeiler 65 Süd:**

(l.o.) Festigkeitsprofil vor dem Festigen.  
(l.u.) Festigkeitsprofil nach der Festigung mit Kieselsäureester. Auswertung durch: Hermann Schäfer, Erlensee (D).

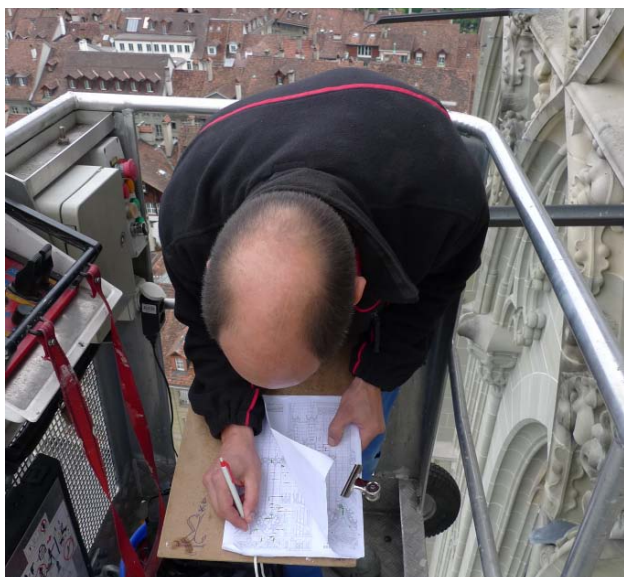
Der Befund zeigte an den damals versetzten Bauteilen gerissene Fugen. Da dieses Schadensbild bereits seit 2008 bei Kontrollgängen im Seil erkannt und dokumentiert worden war, wurde im Hinblick auf die genauere Untersuchung eine Spezialhebebühne zugemietet. Das Gerät ist die grösste Hebebühne, welche noch von unseren Mitarbeitern selbst gesteuert werden kann. Die Massnahmen dauerten eine Woche. Bei den Arbeiten wurde eine Schadensdokumentation angefertigt.

**(o.) Fotodokumentation und minimaler Bauservice (links: Sanierung von gerissenen Fugen).**

Nebst der detaillierten Überprüfung wurden dringendste Pflegemassnahmen durchgeführt. An einigen beschädigten Fugen, besonders an Stellen, die durch Schlagregen stark bewittert sind, wurden die Fugenmörtel ausgetauscht. Dabei kam ein Sumpfkalkmörtel auf Grundlage einer Rezeptur von Urs Zumbrunn zur Anwendung, welcher seit 2004 für Fugen am Achteck verwendet wird.

**Wenige Manntage genüigten, um einen grossen Bereich einer eingehenden Kontrolle zu unterziehen und lebensverlängernde Pflegemassnahmen auszuführen. Insgesamt war dies eine sehr effektive und ökonomische Aktion.**

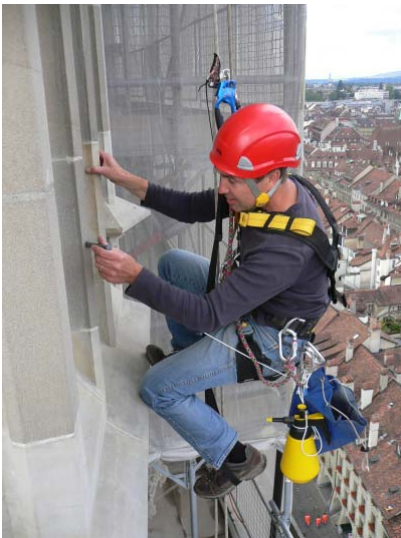
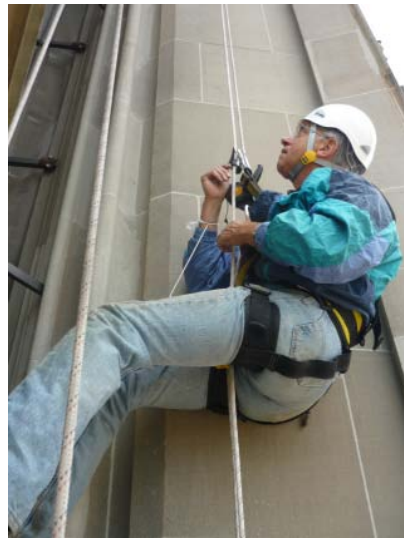
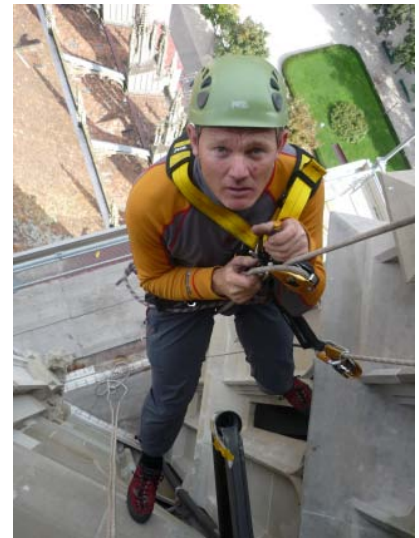
**(v.o.n.u.) Typische Schadensbilder am Viereck Ost: Organischer Bewuchs und beginnende Schalenbildung / Schäden in Ausdunstungszonen / Offene Fugen.**

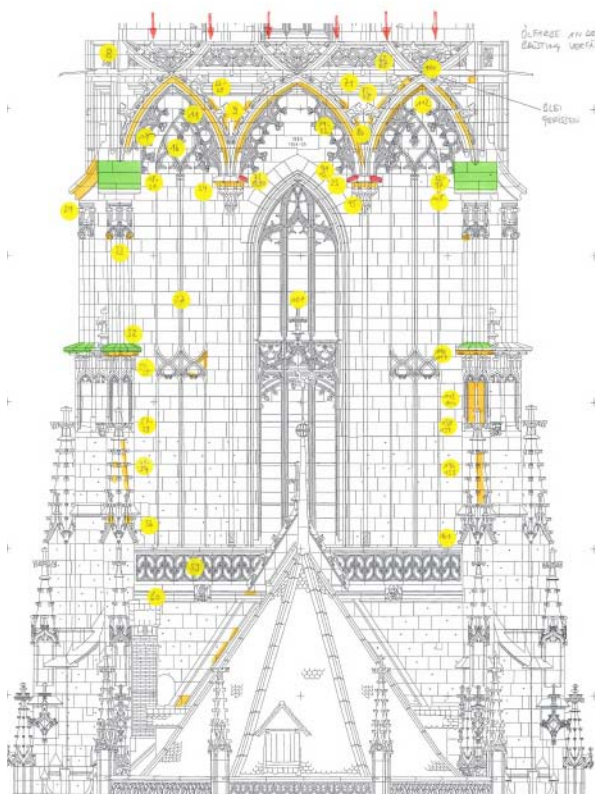
An der nördlichen und östlichen Fassade des Turmvierecks wurde im Berichtsjahr eine erste grobe Schadensdokumentation erstellt, bei der die Mitarbeiter „im Seil hängend“ zum Einsatz kamen. Die betroffenen Bauteile stammen aus der Renovierungskampagne um 1965. Festzustellen sind Absandungen und Rissbildungen. Es wurde beobachtet, dass in einigen Bereichen stärkere, wenn auch nicht dramatische Schäden vorhanden sind, die einen baldigen Eingriff erfordern. Die Massnahmen sollen auf kleinen lokalen Gerüsten und möglichst gleichzeitig mit der Helmsanierung durchgeführt werden, damit sich der Turm nach der Entfernung des Helmsgerüsts wieder einmal in gerüstfreiem Zustand präsentieren wird.

**(l.) Grobübersicht über die beim Kontrollgang vom 14. September 2010 gemachten Befunde (Turmviereck Ost, renoviert 1965).**
