Berner Münster-Stiftung

## Tätigkeitsbericht 2010

Hermann Häberli, Münsterarchitekt  
Münsterbauleitung Bern

April 2011

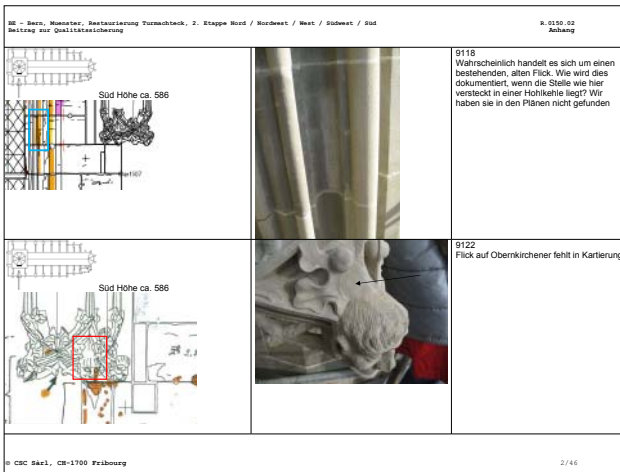
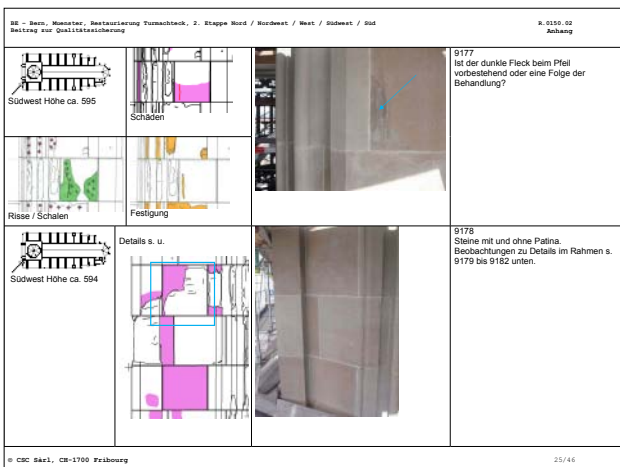
An fünf Stellen, gemessen an der gesamthaft durch die Bauhütte bearbeiteten Fläche also in nur ganz wenigen Bereichen, wurden an Aufmörtelungen kleine Risse festgestellt und die Qualität einzelner Retuschen bemängelt. Bei mehreren flächigen Aufmörtelungen wurden ausserordentlich feinen Schwundrisse festgestellt und auf einem speziellen Plan dokumentiert. An zwei Stellen wurden an etwas ausgeprägteren Rissen (0.2-0.5 mm) Bohrkerne gezogen. An einer dieser Stellen endet der Riss im Deckmörtel, an der zweiten Stelle führt er bis in den Kernmörtel. Eine Ursache für dieses Schadensbild könnte in der verhältnismässig grossen Dimension der betreffenden Aufmörtelung von ca. 50 cm Länge und dem entsprechenden Gewicht des nassen Mörtels während der Ausführung liegen. Die Risse sind allerdings so fein, dass eine Verfüllung nicht in Frage kommt. Die Bereiche werden in einer Checkliste vermerkt und bei künftigen Kontrollgängen speziell beobachtet. Die durch die Kernbohrungen entstandenen Löcher wurden anschliessend wieder verfüllt.

**Im Sommer wurden in einzelnen Rundstäben sowie in flächigen Aufmörtelungen Risse entdeckt. Diese wurden Stichprobenweise angebohrt, um die Tiefe und das Schadenspotential besser feststellen zu können.**

**(l.o. und l.u.) Gerissener Rundstab.**

**(r.o. und r.u.) Flächige Aufmörtelung mit Schwundrissen im Deckmörtel.**

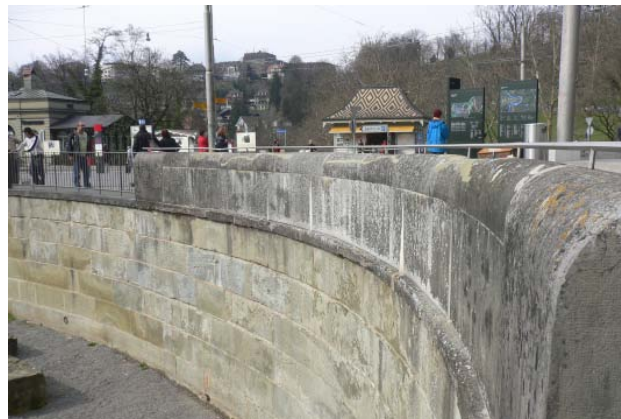
**Alter Bärengraben in Bern:**  
(o.) Sandsteinbrüstung, Zustand im April 2010. Münsterbauleitung und -bauhütte wurden von Klötzli Friedli Landschaftsarchitekten AG für die Restaurierung der Brüstung des historischen Bärengrabens beratend beigezogen. Zusammen mit den ausführenden Firmen konnte eine befriedigende Lösung für konservierende Massnahmen gefunden werden.

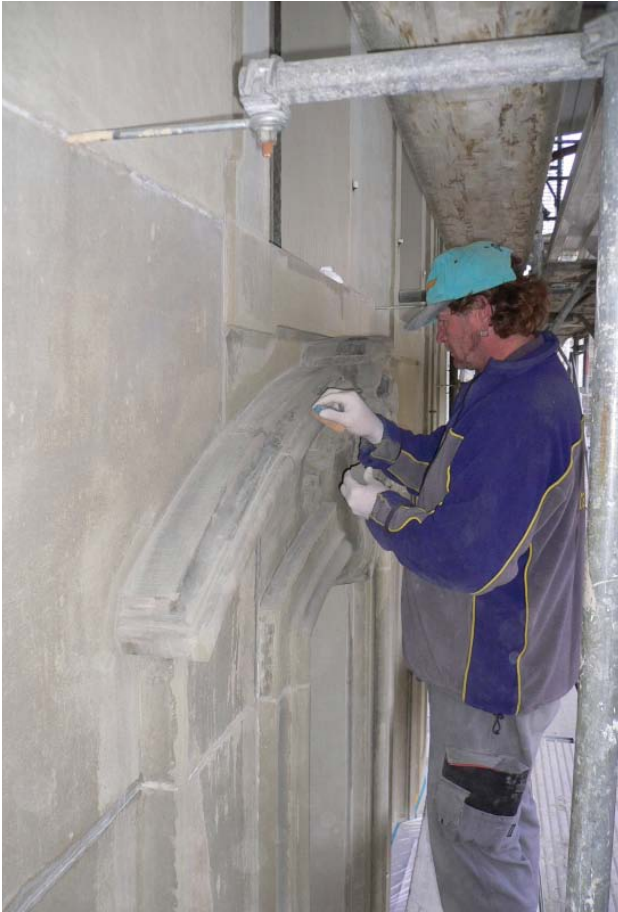
**(l.o.)** Finish und Retuschen durch die Bauhütte, nach Abschluss der Reinigung und Aufmodellierung der Fassade.

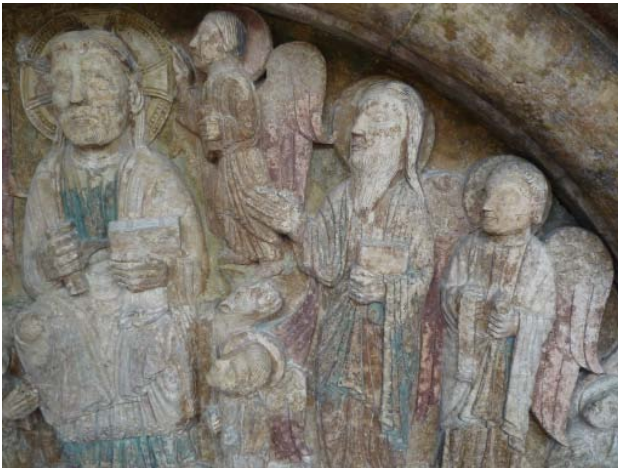
**(l.o.) Im Bereich des geschützten Tympanons waren auch alte Aufmörtelungen in einwandfreiem Zustand.**

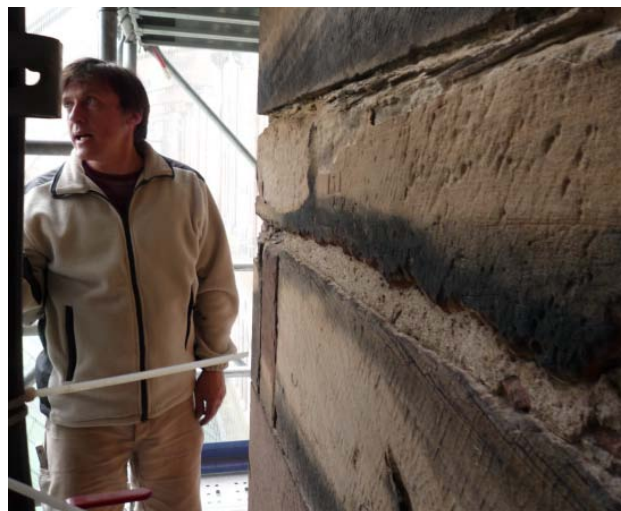
(o.) Erste Diskussionen einige Wochen vor dem Workshop auf dem Gerüst in Strassburg (rechts im Bild: Schadensbild mit massiver Schalensbildung am romanischen Bereich des Strassburger Münsters).
