Berner Münster-Stiftung
Tätigkeitsbericht 2011

Hermann Häberli, Münsterarchitekt
Münsterbauleitung Bern

Juni 2012

Restaurierung Turmhelm

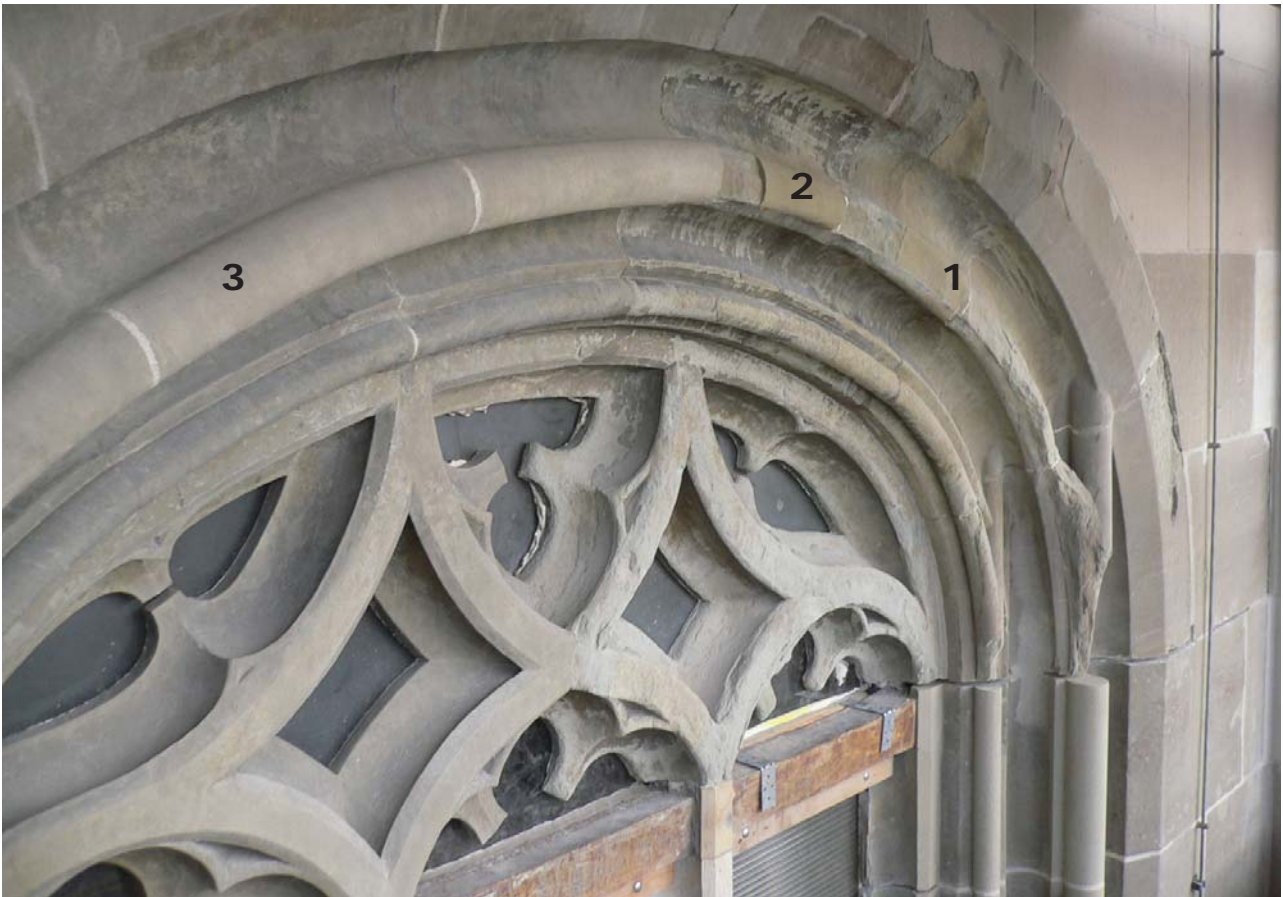
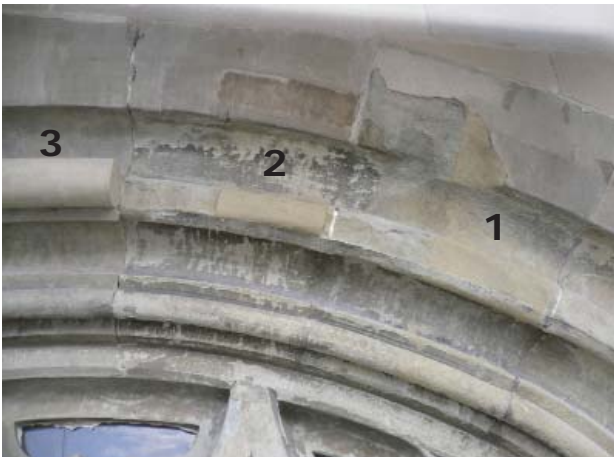
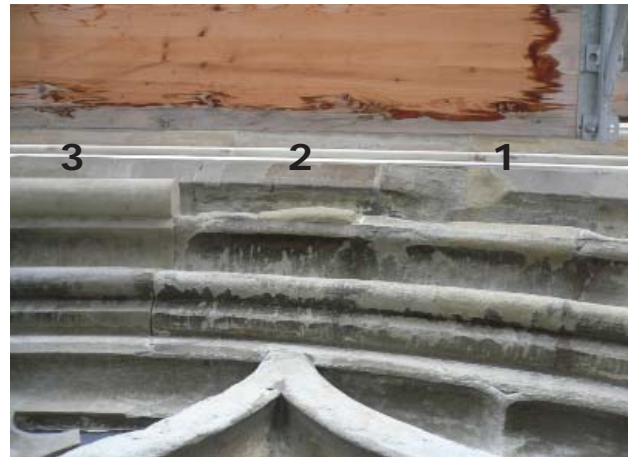
Im Winter 2011 wurden am noch nicht fertig restaurierten Bereich des Fenstermasswerks am unteren Turmachteck Süd Musterflächen angelegt.

Anhand der dargestellten sehr unterschiedlichen Haltungen - reine Konservierung bis profiltreue Wiederherstellung - wurde das Thema Formergänzung im Aussenbereich zwischen Münsterbaukollegium und Münsterbauleitung nochmals diskutiert und der bisher eingeschlagene Pfad (Wiederherstellung der lesbaren Form, siehe Musterfläche 3) für die weiteren Arbeiten bestätigt. Dabei wird weiterhin der jeweiligen Situation und dem umgebenden Bestand Rechnung getragen.

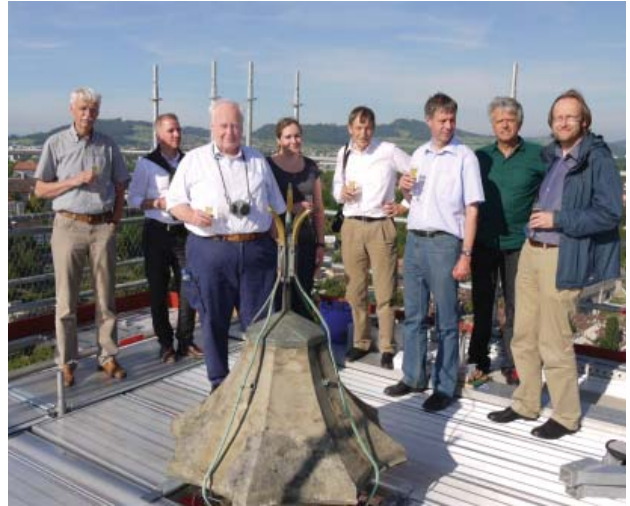
eine Zeichnung von 1890 genährt. Aufgrund dieser historischen Zeichnung konnte nicht ausgeschlossen war, dass die Stange entgegen den Schriftquellen aus zwei Teilen konstruiert war. In diesem Fall wären die beiden Teile im Bereich der Kreuzblume mit einer Muffe verschraubt gewesen. Um diese Hypothese zu überprüfen, führten Spezialisten Messungen mit Georadar, Schall und Elektrizitätswiderstandsmessungen durch. Die vermutete Muffe konnte

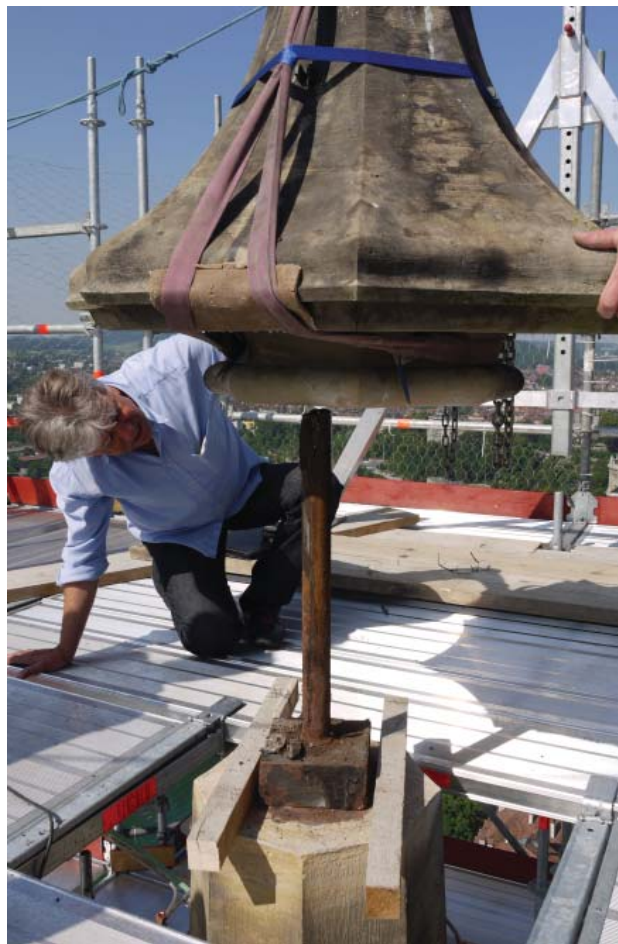
(o.) Das Ausbohren der Verbleiung nahm viel Zeit in Anspruch.

(r.o.) Abheben des Knaufs von der Helmspitze. Darunter kommt der oberste Teil der sich in erstaunlich gutem Zustand befindenden Stahlstange zum Vorschein. Die grosse Schraubenmutter sollte auch den Stahlbauer noch länger beschäftigen.

(r.u.) Vorsichtiger Abbau der drei obersten Steine der Turmspitze. Die Werkstücke von 1893 müssen über die Stahlstange ausgefädelt werden.

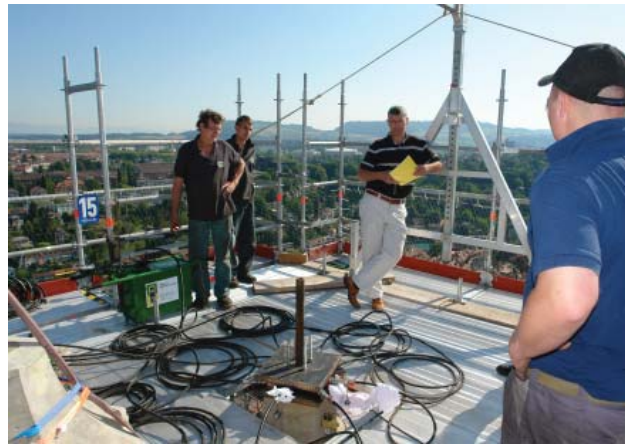
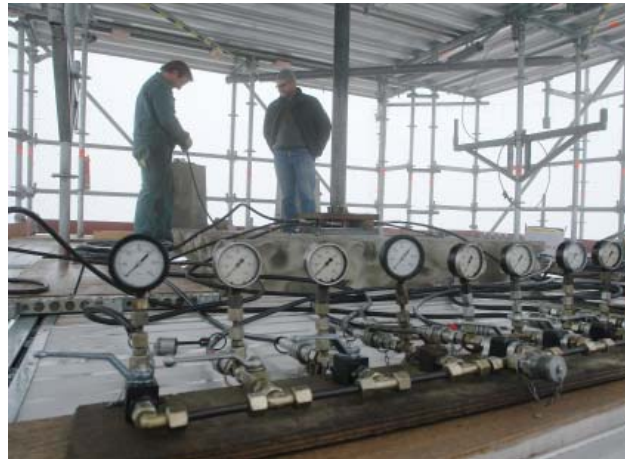
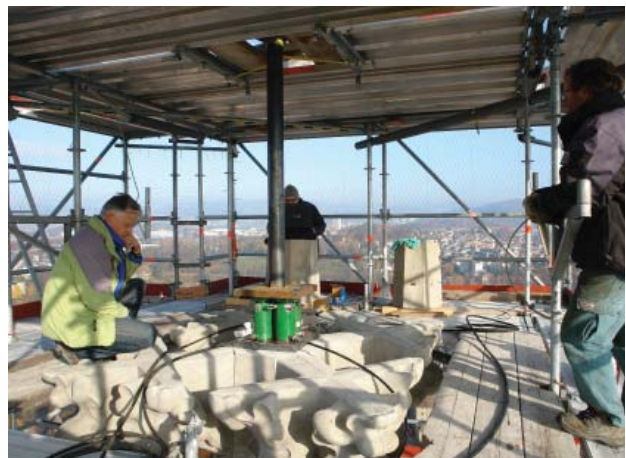
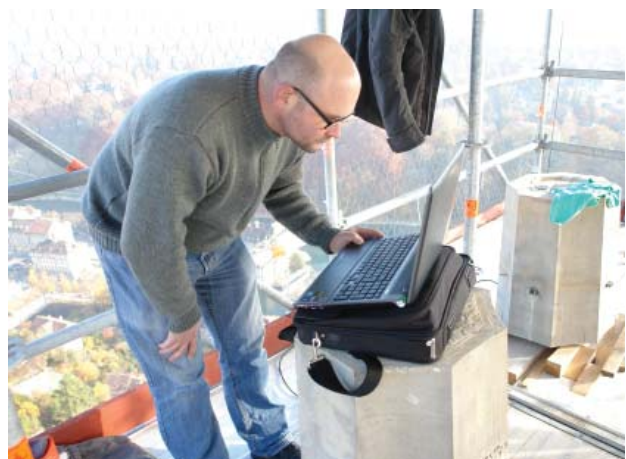
(o.) Anbringen der Pressvorrichtung zum Anheben der Helmstange zuerst bei der Helmspitze (ohne Erfolg) und dann auf Höhe der oberen Kreuzblume (m.). Überwacht und ausgewertet wurden die Messresultate direkt an Ort durch Bauingenieur Urs Wyss, Hartenbach&Wenger AG (u.). Bei 45 Tonnen Druck gelang es dem Team aus Hebetec Engineering AG, Bauhütte, Bauingenieuren und Stahlbauer endlich, die störrische Stange einige cm nach oben zu bewegen.

Mit den anschliessenden Versuchen zum Herausziehen der Stange wurde die Firma Hebetec beauftragt. Damit eine genau kontrollierte Kraft auf die Stange ausgeübt werden konnte, wurde eine Hilfskonstruktion mit zwei Stahlplatten entwickelt: die eine Stahlplatte wurde auf das oberste steinerne Werkstück gelegt, die andere Stahlplatte wurde direkt mit der Stange verschraubt. Zwischen die beiden Stahlplatten wurden acht kleine Hydraulikpressen eingesetzt. Die mit diesen Pressen ausgeübte Kraft von 300 Kilonewton, also 30 Tonnen, reichte nicht aus, die Stange irgendwie zu bewegen. Im Hinblick auf einen zweiten Hebeversuch wurden weitere drei Werkstücke an der Turmspitze abgebaut. Die anspruchsvolle Demontage erforderte mehrere Tage. Nach diesem Arbeitsgang war endlich klar, dass weder die befürchtete Muffe noch eine Verbleiung vorhanden ist. Für den nun folgenden Hebeversuch wurde durch Bauingenieur Urs Wyss eine neue Konstruktion entwickelt. Die Stahlplatten und die Pressen wurden nun auf die Kreuzblume aufgesetzt und die Druckkraft über ein Rohr an das obere Ende der Stange übertragen. Diesmal wurde mit 450 kN bzw. 45 Tonnen angegriffen. Endlich Bewegung! Für die nächsten ca. 10 cm genügten 250 kN. Damit war der Zeitpunkt gekommen, um die Steine zur Überwinterung wieder aufzufädeln und zu verschrauben. Sobald es die Temperaturen im Frühling 2012 zulassen, soll die alte Stange nun von unten, wenn möglich an einem Stück oder ansonsten in Segmenten, herausgezogen werden. Gleichzeitig muss die Helmspitze durch eine provisorische Stange gesichert werden. Die neue Stange wird voraussichtlich später mit dem Helikopter angeliefert und von oben eingelassen.

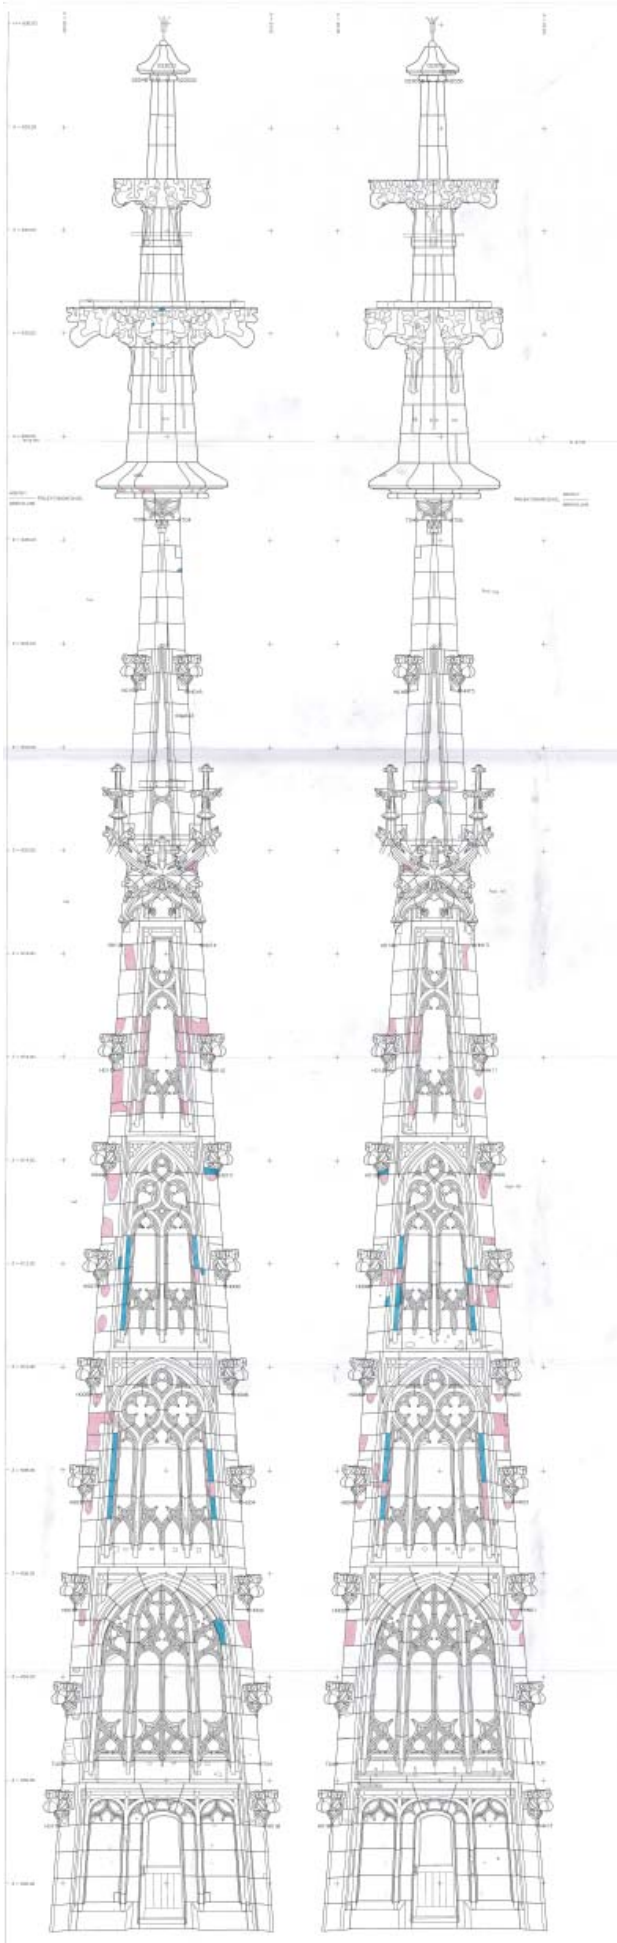
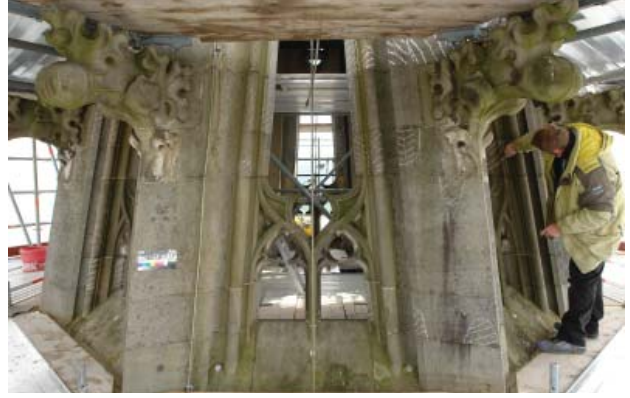
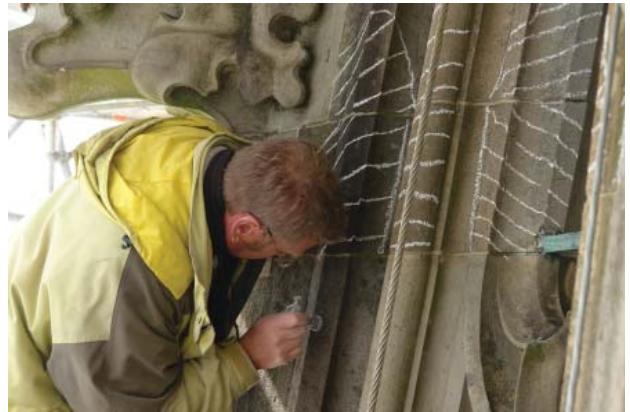
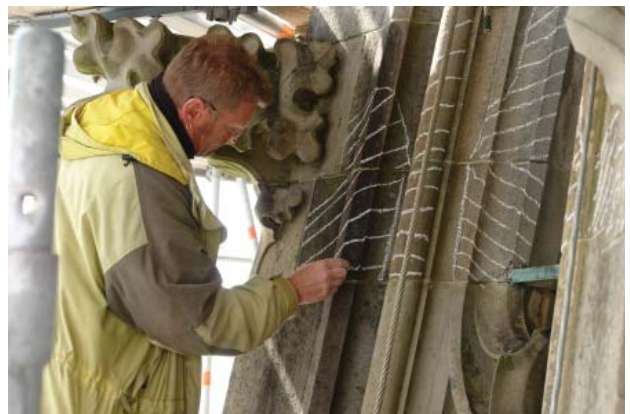
Die Schadenskartierung wurde nach der inzwischen etablierten Vorgehensweise durchgeführt. Da acht Seiten innen und aussen zu erfassen waren, hatte die zu erfassende Fläche beachtliche Ausmasse. Die Kartierung lieferte eine gute Übersicht über die Schadensphänomene. Es zeigte sich, dass die Verteilung der Schäden stark von der Himmelsrichtung abhängt, gegen die die Werkstücke exponiert sind. Während an der Westseite aussen praktisch keine Schäden festzustellen waren, war die Innenseite hier besonders stark in Mitleidenschaft gezogen. An der Ostseite des Helms waren innen kaum Schäden vorhanden, dafür zeigte der Zuger Sandstein aussen eine sehr ausgeprägte Schalenbildung. Der Grund für

diese Verteilung liegt höchstwahrscheinlich in der unterschiedlichen Befeuchtung und Abtrocknung infolge des Windeinflusses. Da der Wind in Bern aus der Hauptwindrichtung WNW bläst, trocknet der Bau an dieser Seite sehr schnell ab; die nach Osten exponierten Teile trocknen wesentlich langsamer. Dies gilt am Stabwerk des Helms an der West- und Ostseite gleichermaßen. Die Abtrocknung und das kapillare

(u.) Steinschäden am Turmhelm, angetroffener Zustand 2011 (stark exponierte Bereiche aus Zuger Sandstein).

Schalen/Hohlstellen, Befund gesichert.

(o.) Die Fassaden werden optisch und akustisch (Abklopfen mit dem Bleistößel) auf Risse und Schalenbildung untersucht. Die zahlreichen Hohlstellen werden mit Kreide direkt an Ort markiert.

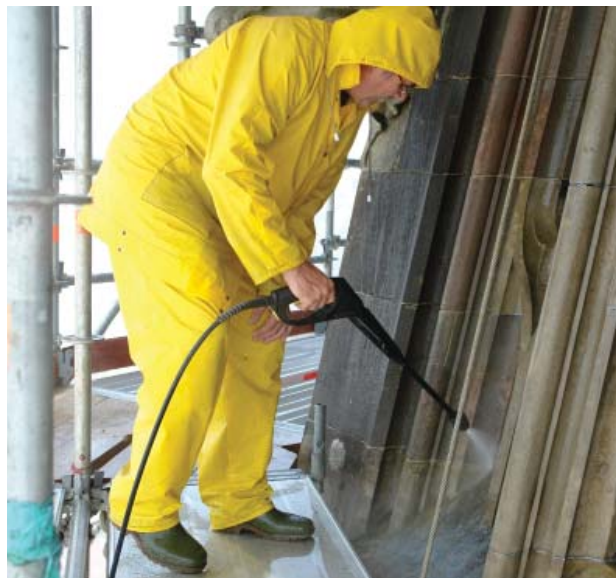
(o.) Als Erstes wurde der gesamte Turmhelm mit Wasser von Algen und aufliegendem Schmutz befreit.

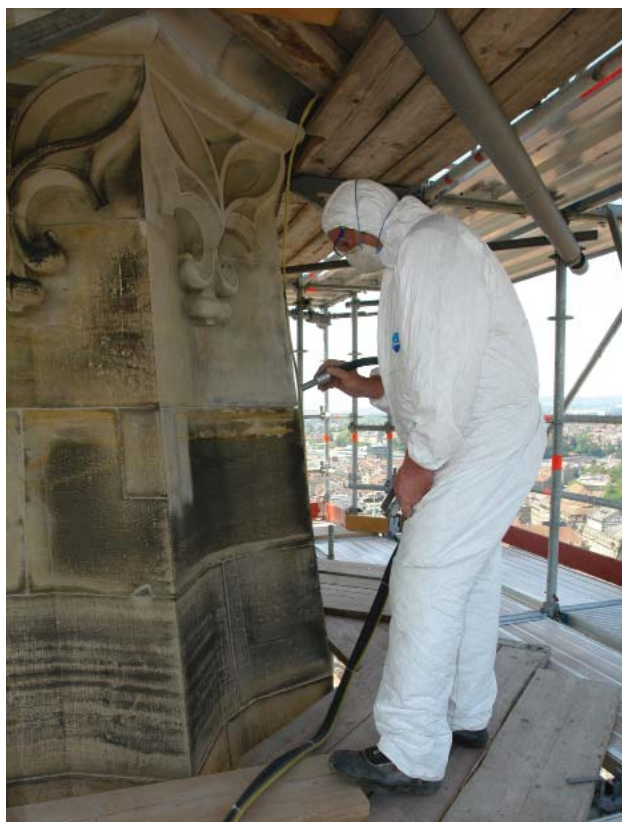
(u.) Reinigung der Turmspitze mit dem Niederdruck-Sandstrahlverfahren.

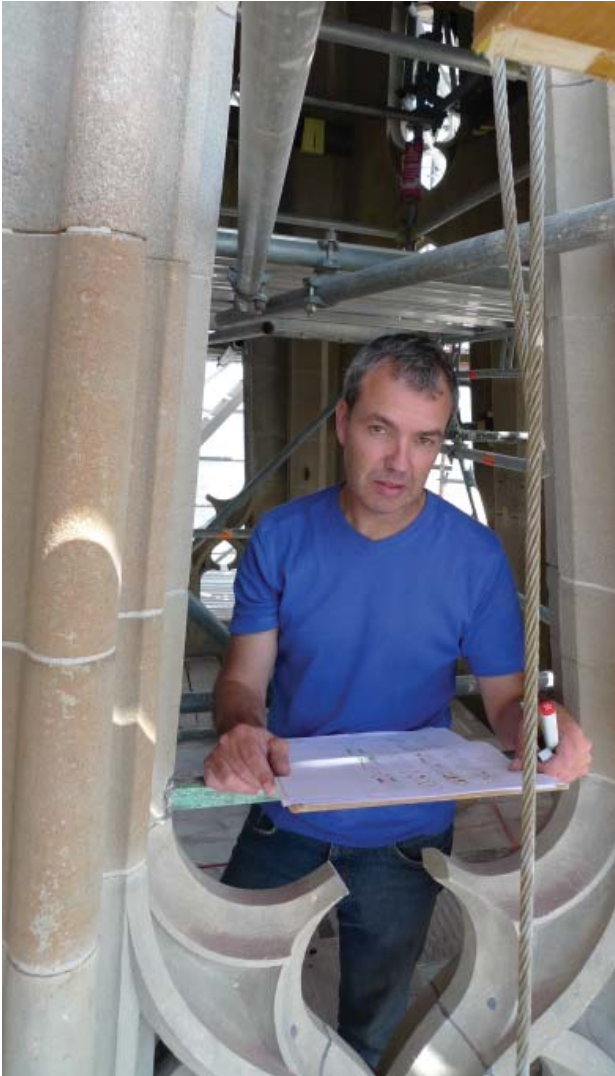
(u.) Die Arbeiten am Helm schritten dank den lange anhaltenden hohen Temperaturen bis in den Winter gut voran. Im Bild: Fugensanierung am Übergang Helm zu Turmspitze.

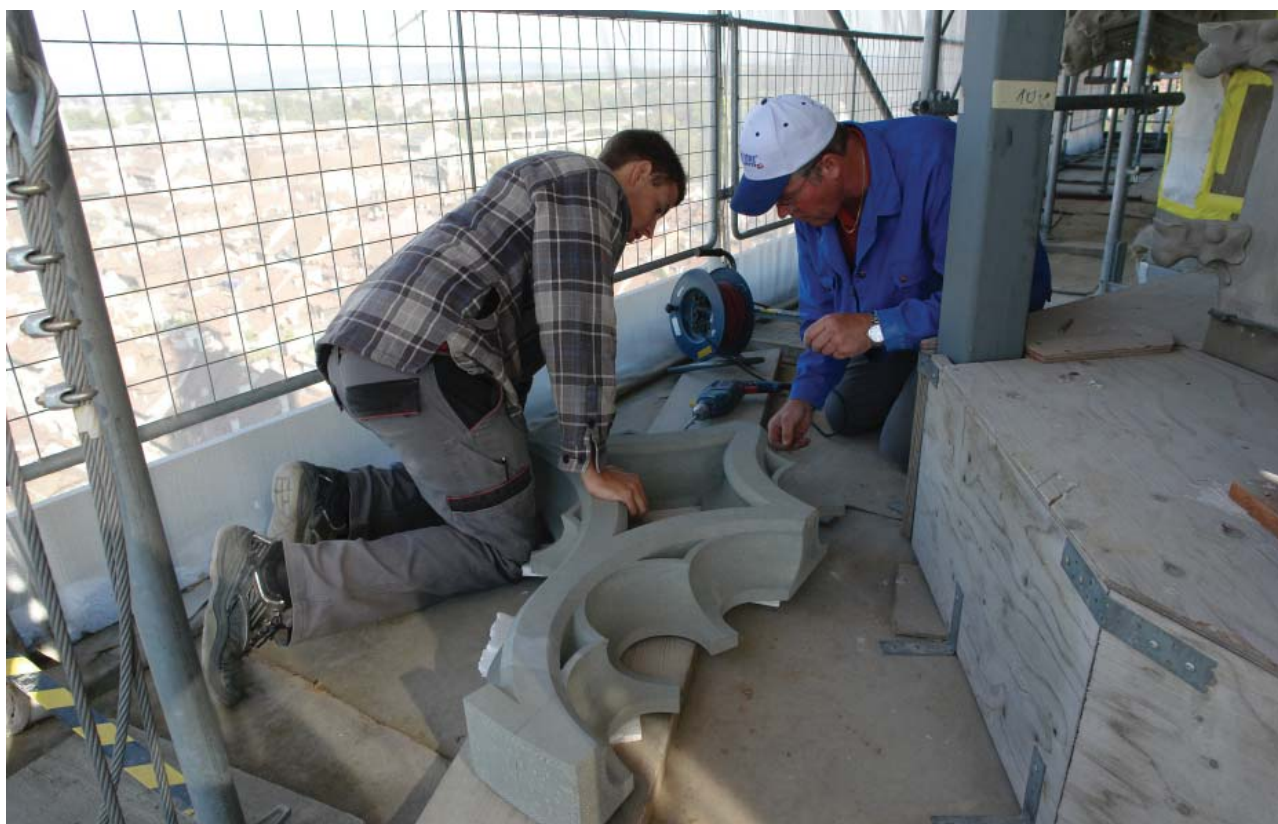
(o.) Anlieferung des neu gefertigten Masswerkstücks auf die Gerüstbasis. Bohren der Dübellöcher.

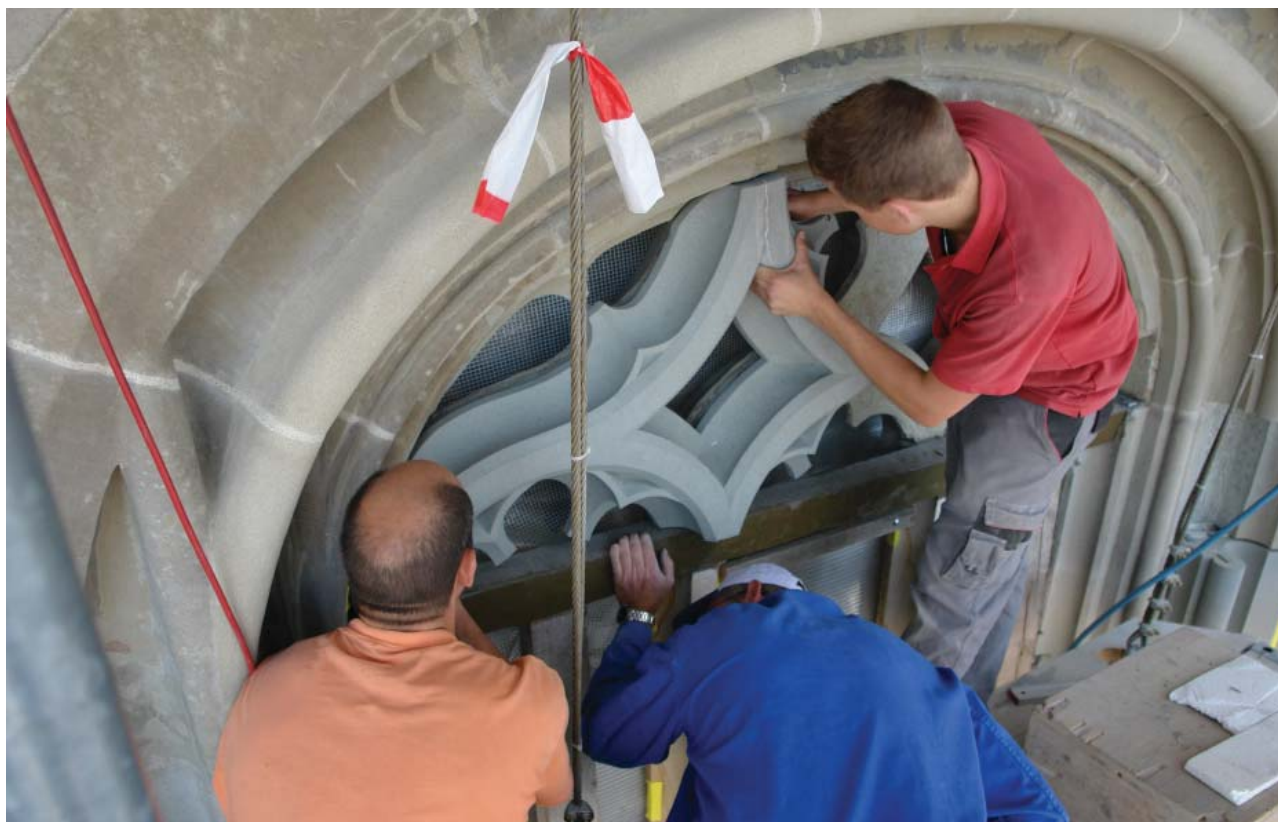
(u.) Einpassen des linken Masswerkstücks, Präzisionsarbeit mit einem fragilen Werkstück.

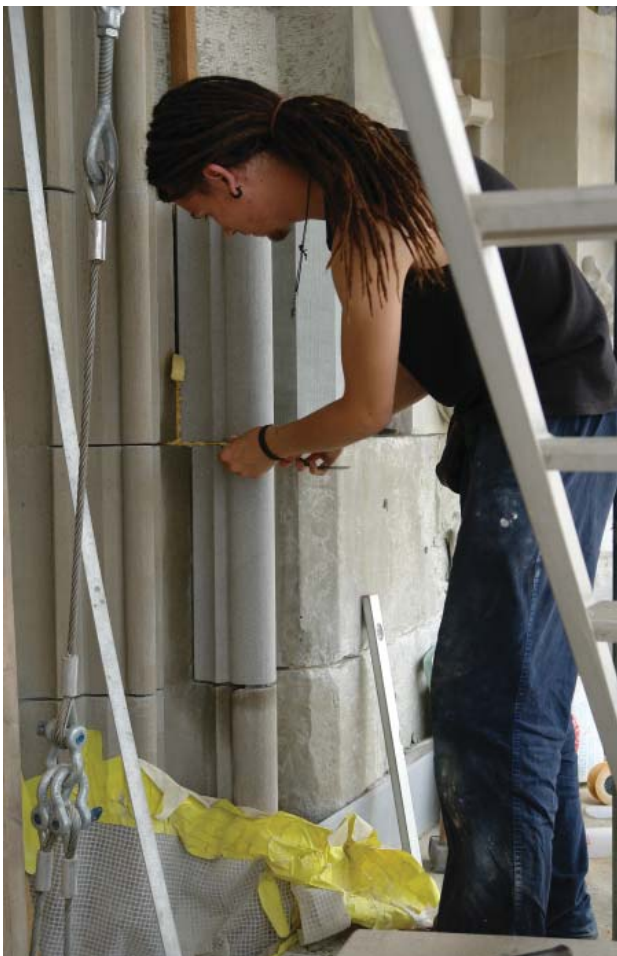
Letzte Arbeiten am unteren Turmachteck:
(o.) Verfüllen von Schalen und Rissen mit Mikrozement.

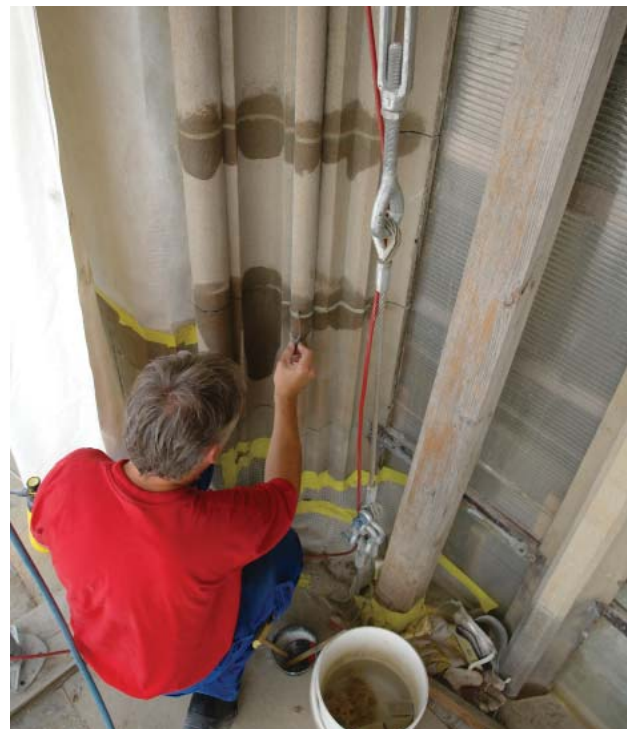
(u.l.) Einsetzen von Vierungen im Bereich der Fensterleitung West.

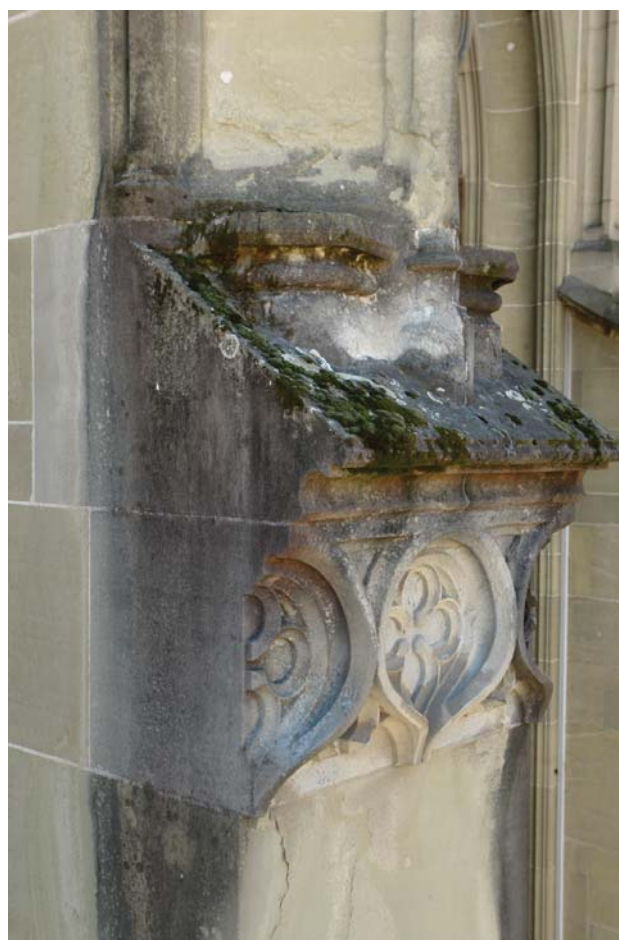
Auf einen Befund sei hier besonders hingewiesen: Im Bereich des Hostienmühlefensters wurde eine Sturmstange angetroffen, welche zu einem unbekanntem Zeitpunkt beschädigt und mit behelfsmässigen Mitteln repariert worden war. Mit Manschetten, Keilen, einer eingemörtelten Öse etc. bietet der Bauteil einen veritablen Katalog historischer Flicktechniken, dem nun auch mit der neuen Schutzverglasung Tribut gezollt werden muss.

(u.) Detail aus Fenstermasswerk des Hostienmühlefensters (ausser): Detail einer wahrscheinlich bereits in der Bauzeit behelfsmässig zusammengefügten Sturmstange.

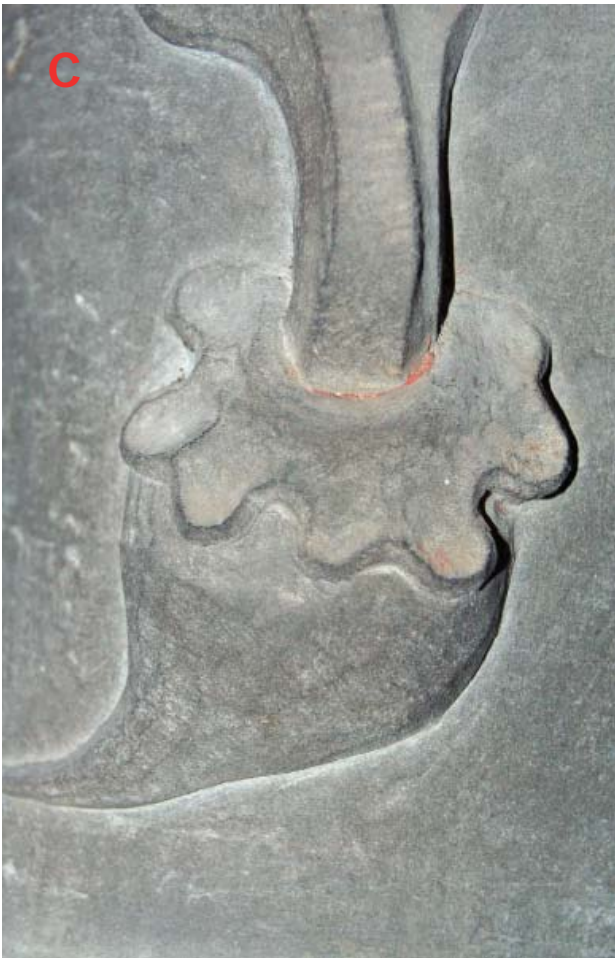
(l.) Schildbogen (Verortung 110.235_1017). Unter der Sichtfassungen sind die Details der originalen Schildbogensgestaltung sichtbar. Detail 1: Kugelornament, analog zum Kugelornament im Gewölbe. Detail 2: hellgraue Farbigekeit auf weisser Grundierung.

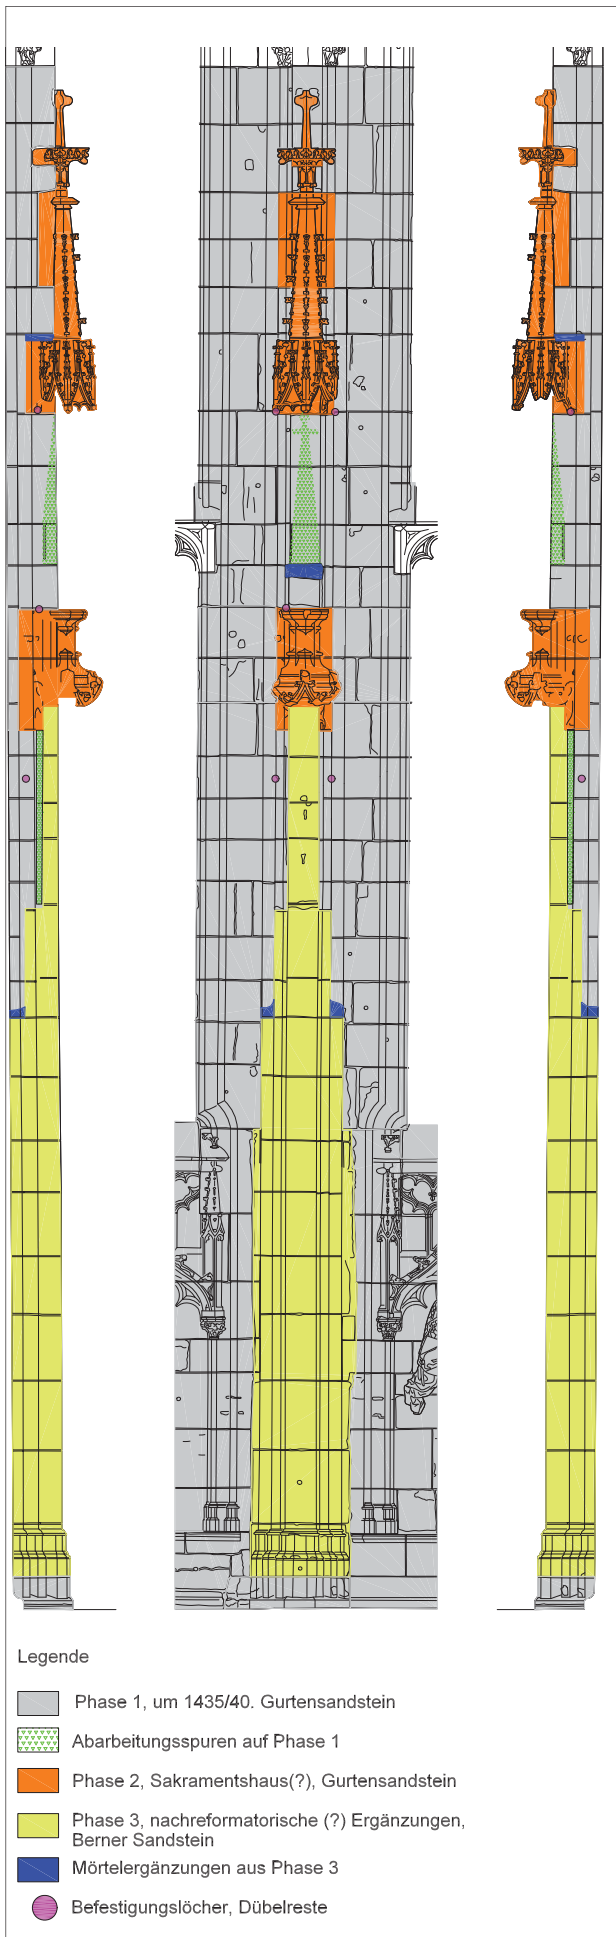
Die Konsole dürfte aufgrund des Kreuzhiebs auf einem Rundstab wesentlich später, nämlich in das späte 15. Jahrhundert, zu datieren sein. Die Beobachtungen bestätigten die Annahme, dass der untere Teil des Sakramentshauses in nachreformatorischer ausgebrochen und die entstandene Kluft mit neuen Werkstücken gefüllt worden sein muss.

(l.) Kartierung des Bereiches um das ehemalige Sakramentshaus im Chor des Berner Münsters, Februar 2012 / Peter Völkle.

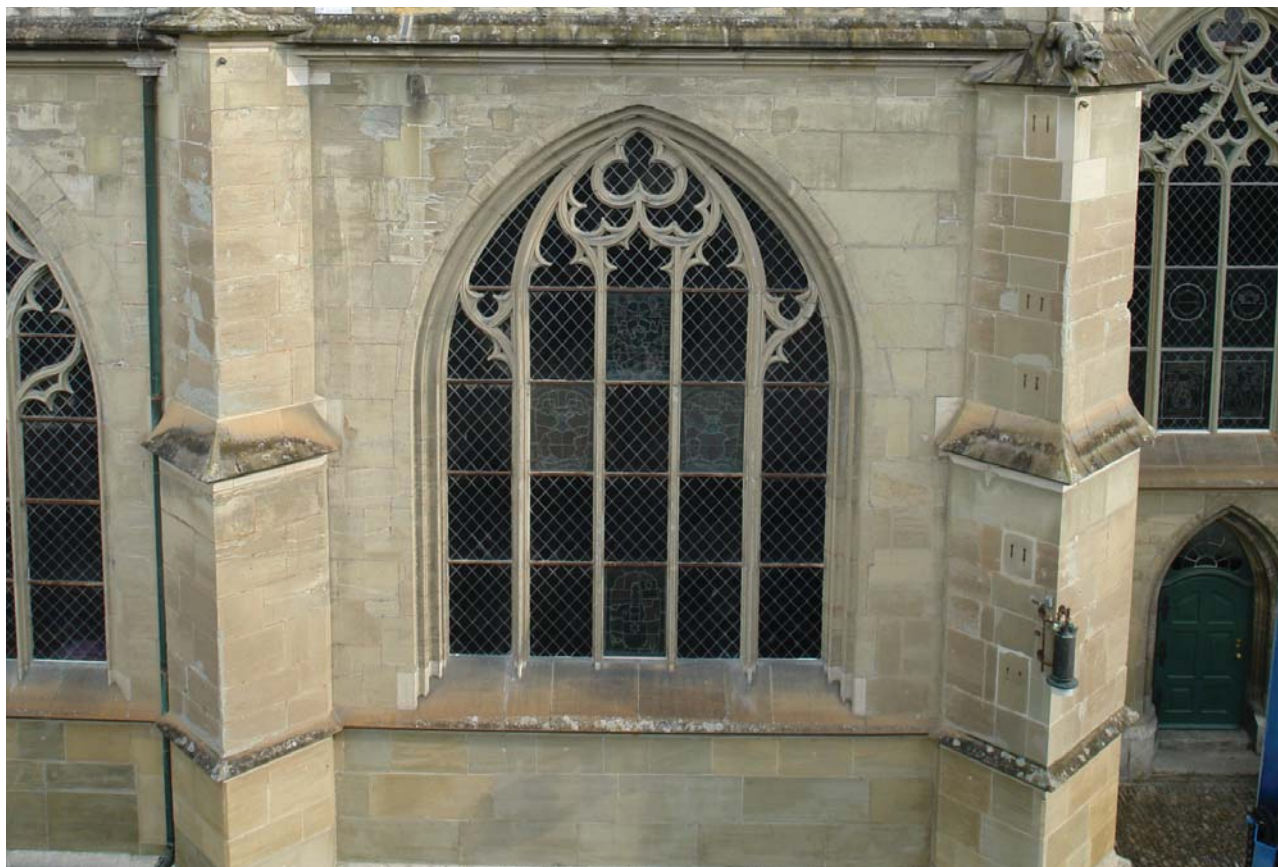
(u.) Bereich Brügglerkapelle, Südfassade. Vorzustandsfoto Herbst 2011.

Im Winter 2011/12 wurde die gesamte Fassade der Brügglkapelle analog zur im Vorjahr bearbeiteten Lombachkapelle restauriert¹². Die Massnahmen hatten vor allem konservierenden Charakter. Die Oberflächen wurden mit einigen wenigen Aufmörtelungen ergänzt. Die Arbeiten konnten im Februar 2012 weitgehend abgeschlossen werden.

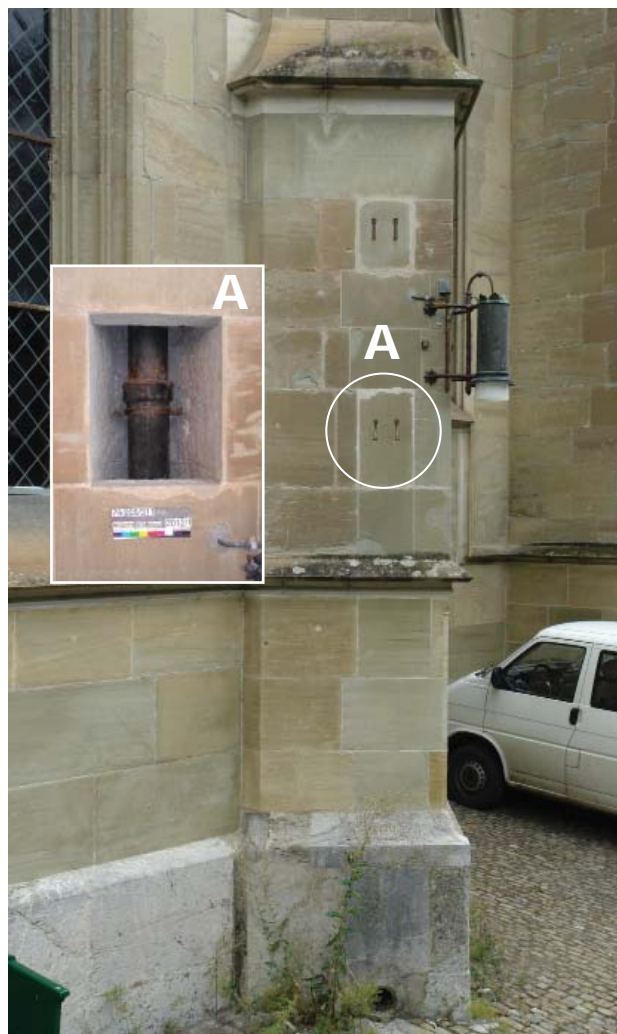
(o.) Im Pfeiler war wohl in der Ära Karl Indermühle, also um 1910, ein Fallrohr eingebaut worden, welches das Dachwasser anstelle des Wasserspeiers nach unten führte. Der entsprechende Schacht besitzt eine gut sichtbare Abdeckung aus Sandsteinplatten. Eine dieser Platten wurde für die Kontrolle des Fallrohrs entfernt (Detailfoto A). Der Zustand des Rohrs wurde als unbedenklich befunden und die Öffnung wieder mit dem originalen Werkstück geschlossen.

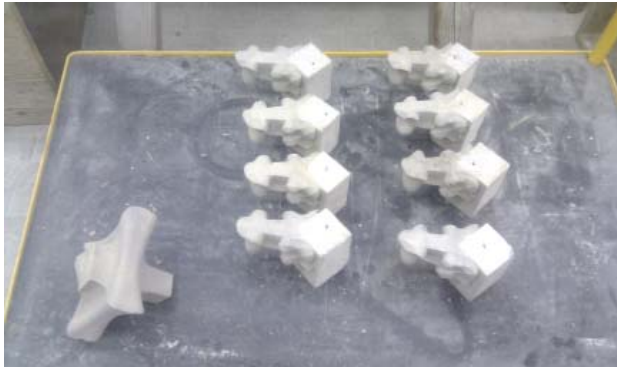
(o.r.) Ersatzstück Fiale über Strebepfeiler 75 Süd in der Bauhütte (Zwischenstand Winter 2011).

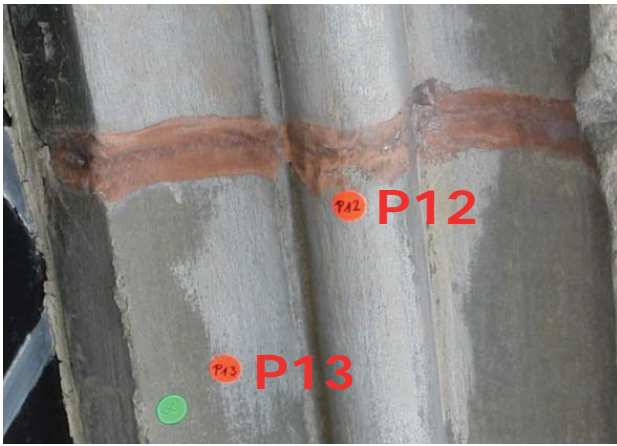
(o.) Flächiger weisser Anstrich mit rotem Fugenstrich. Die roten Punkte markieren Probenentnahmestellen. Die Proben wurden im Labor von CSC Fribourg untersucht.

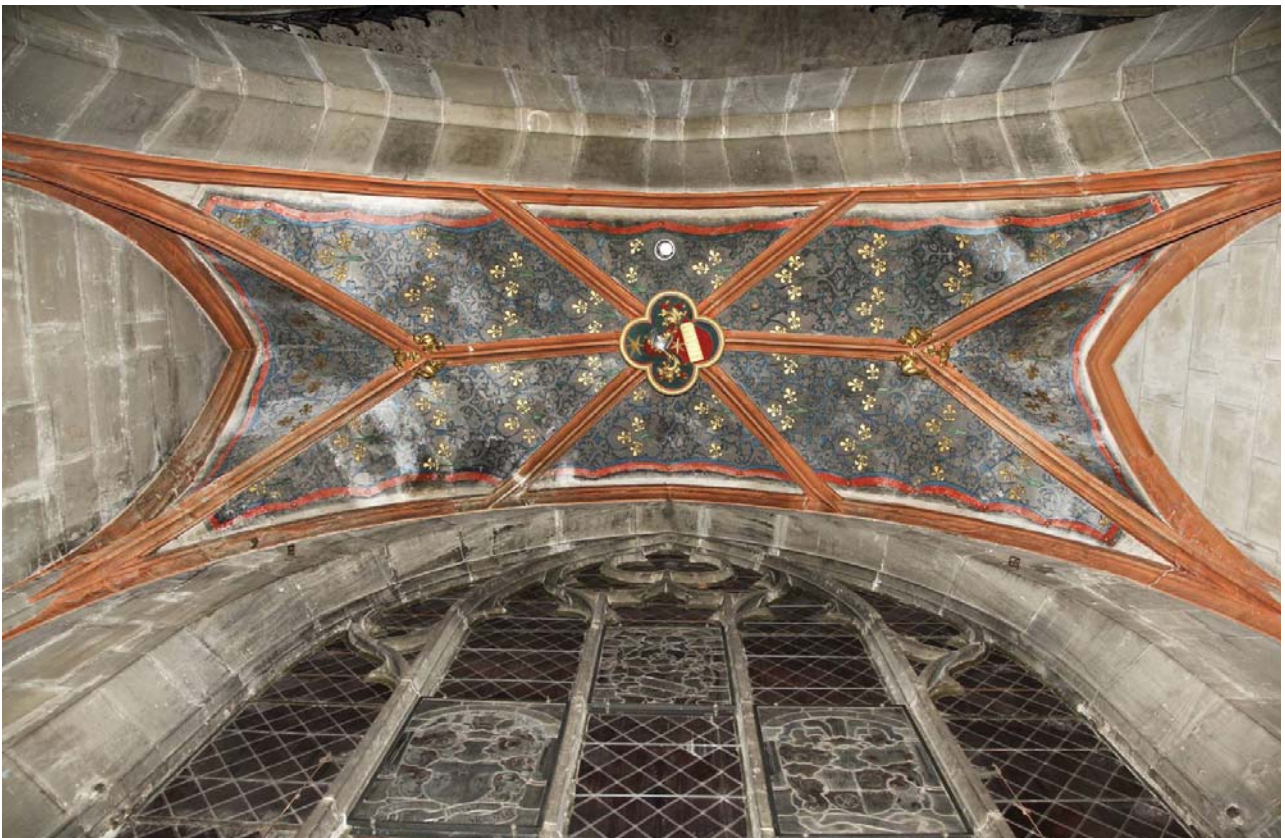
(u.) Gewölbe Brüglerkapelle, Vorzustand 2011: Starke Schmutz- und Staubablagerungen an Wänden und im Gewölbe, durch Wassereintrüche vielerorts grauschwarz fleckig. An der Gewölbemalerei vielerorts weisse Schleier- und schwarze Fleckenbildungen, an manchen Stellen ist die Malschicht durch Salze stark puderig. An manchen Stellen sind auch Farbschollen und Farbabbblätterungen sichtbar. Freilegungsspuren sichtbar.

Das Innere der Brüglerkapelle wurde von Restaurator Urs Zumbrunn in einer Vorzustandsdokumentation erfasst. Erste kleine Arbeiten wurden zusammen mit Flavia Zumbrunn vorgenommen. So wurden zum Beispiel kreidende Farbschichten in den Gewölbekappen bereits gefestigt. Die Ausführung der Hauptarbeiten ist für das Jahr 2012 vorgesehen.

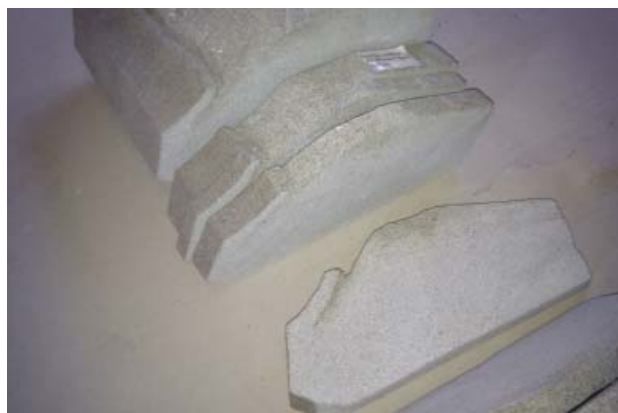
Zur Beantwortung dieser Frage wurde ein repräsentatives Versuchsfeld im Bereich des ersten Gerüstbodens am Helm gefestigt. Ein Werkstück wurde anschliessend ausgebaut und in Scheiben gesägt. Schon beim Ausbau fiel auf, dass der Stein entgegen bisheriger Erfahrungen nicht wasserabweisend war. Dieses Phänomen der Hydrophobie zeigen ansonsten alle gefestigten Werkstücke in den ersten Tagen nach der Behandlung. Auch aufgrund dieser Beobachtung wurde das Werkstück zur Analyse an Conservation Science Consulting Sàrl (CSC, Fribourg) übergeben.

(o.) Festigungsversuch am Turmhelm: das zum Ausbau bestimmte Stück wurde vorgängig gefestigt und nach dem Ausbauen in horizontale Scheiben geschnitten.

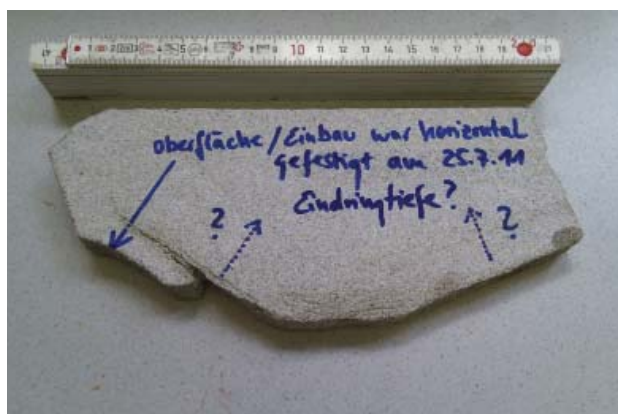
(m.) Die Prüfstücke wurden anschliessend in der Bauhütte und im Labor von CSC hinsichtlich Eindringtiefe des Festigers untersucht.

Da der Festiger mit beiden Methoden nicht nachgewiesen werden konnte, wurden die Proben einer Röntgenfluoreszenzanalyse (XRF) unterzogen. Die Methode war erfolgreich. Es konnte eine Eindringtiefe von 3 bis 4.5 cm nachgewiesen werden. Dieser Wert entsprach ungefähr den Erwartungen, reichte aber nicht aus, um die bestehende tiefe Lockerzone zu überbrücken.

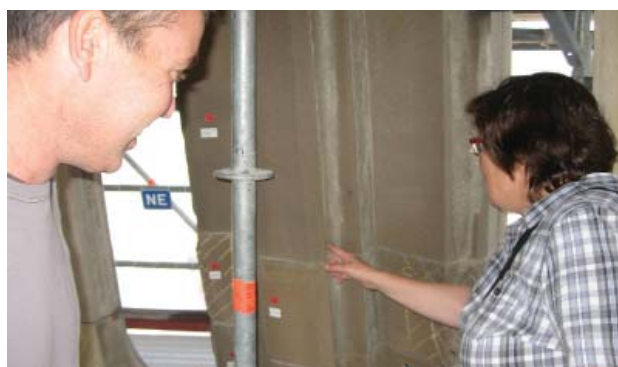
(u.) Weitere Referenzstellen und spezielle Situationen wurden vor Beginn der Massnahmen in Situ mit Christine Bläuer (CSC) begutachtet und dokumentiert.

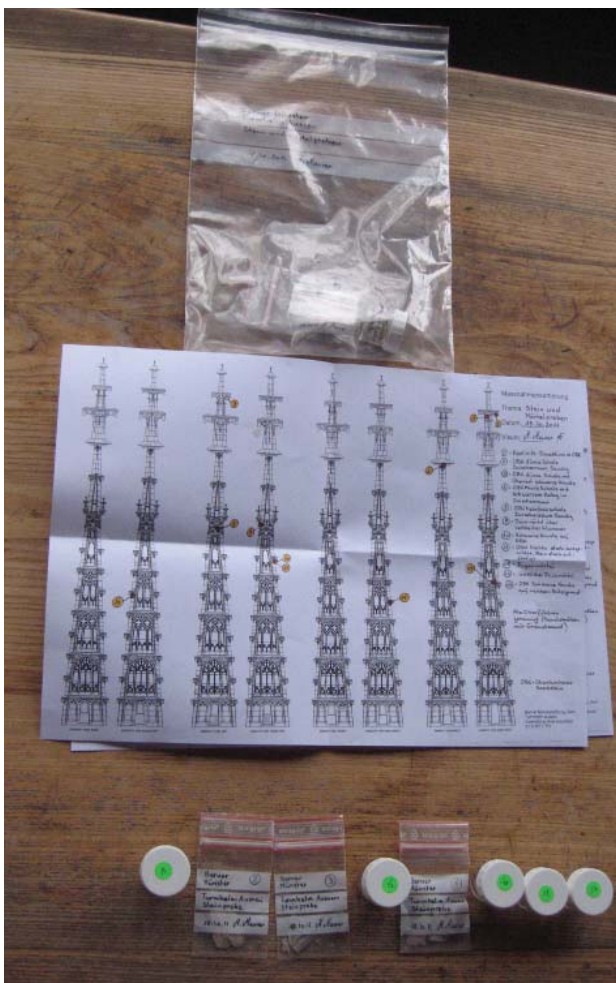
Eine mögliche Ursache für Salzausblühungen oder Probleme beim Festigen und Aufmörteln von Stein könnte auch in unbekannt historischen Behandlungsmitteln liegen. Verschiedene alte Quellen weisen auf eine Verwendung von Testalin als Konservierungsmittel im 19. Jahrhundert auch am Berner Münster hin. Zusammen mit Christine Bläuer hoffen wir, dem Phänomen vorallem im Hinblick auf die Restaurierung am Turmhelm bald auf die Spur zu kommen.

(1.) Probenentnahmen am Turmhelm. Die Proben wurden zur Laboranalyse an CSC Fribourg geschickt und könnten unter anderem Aufschluss über bislang undefinierte historische Behandlungsmittel bringen.

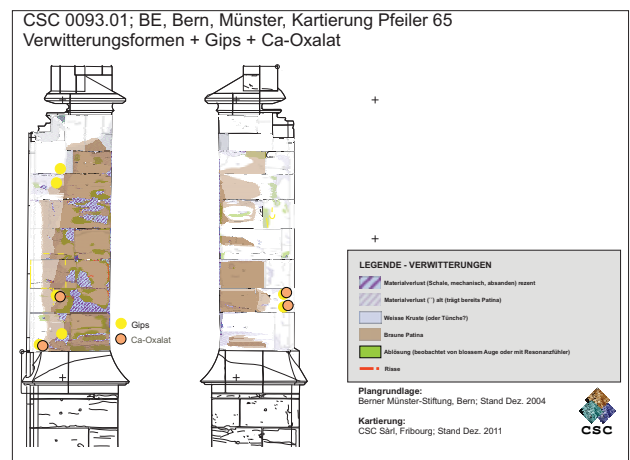
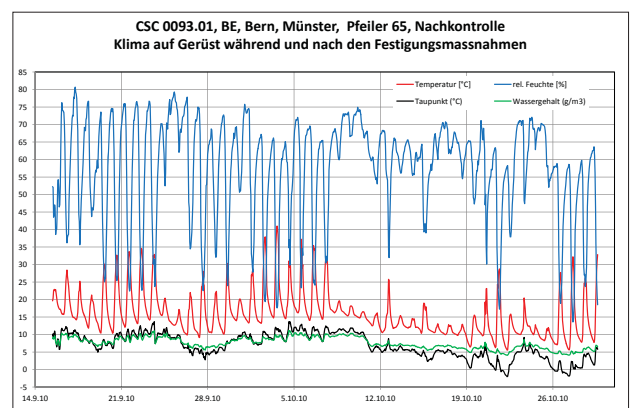
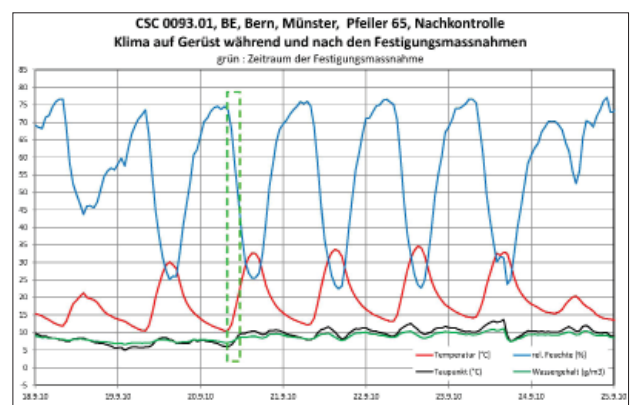
Anlässlich der Restaurierung des Turmhelms wurde am Spornpfeiler 65 des südlichen Seitenschiffs ein Langzeitversuch gestartet. Der Bereich ist bislang soweit bekannt nie einer umfassenden Sanierung, Festigung oder Reinigung unterzogen worden und zeigt für den Berner Sandstein typische Schadensbilder. Der Pfeiler wurde bezüglich Material, Schäden, Zustand und Verwitterungsformen von Christine Bläuer und Bénédicte Rousset (CSC, Fribourg) kartiert. Weiter wurden im Beisein von CSC Proben genommen und es wurde ein Teil der Oberflächen gefestigt. Zur exakten Bestimmung des Wassergehalts im Stein während des Festigungsvorgangs wurden auf dem Gerüst klötzchenförmige Referenzproben aus Berner Sandstein aufbewahrt. Resultate des Langzeitversuchs werden in ca. 10 bis 15 Jahren erwartet.

Verhalten von Steinfestiger im Berner Sandstein: Auszüge aus der Dokumentation von CSC Fribourg betreffend Pfeiler 65 Süd (zwischen Brügger- und Lombachkapelle).

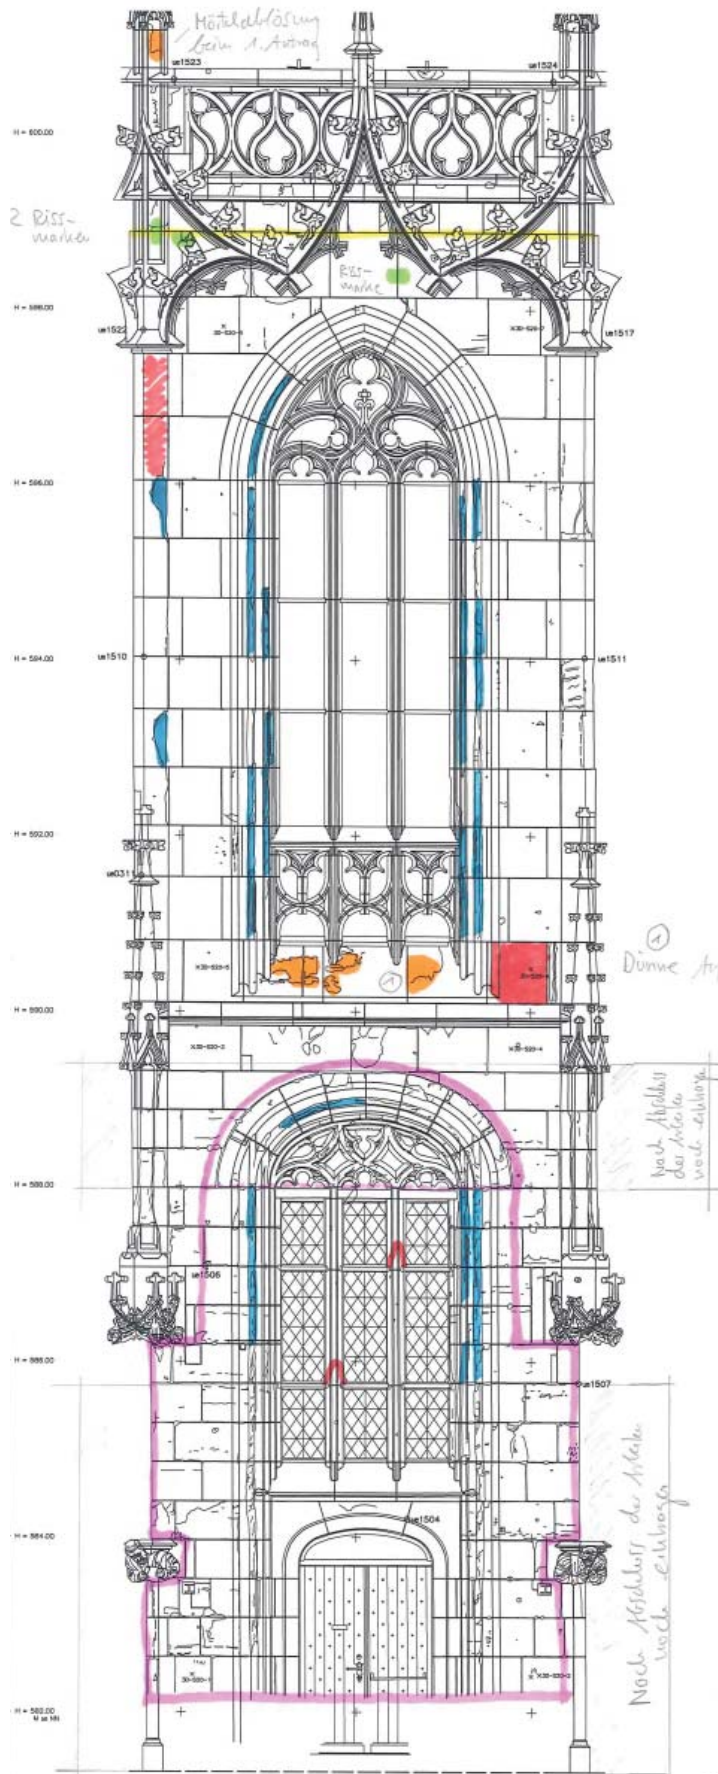
Checkliste Massnahmen

Vor dem Abgerüsten wurde ein Kontrollplan für das Achteck erstellt. Dieser Plan soll eine Übersicht über die wichtigsten Bereiche der zurückliegenden Restaurierung bieten. In den Übersichtsplänen wurden unter anderem Bereiche kartiert, in denen grossflächige Aufmörtelungen vorgenommen oder vermehrt Haarrisse aufgefunden worden waren. Damit sind künftig zielgerichtete Kontrollen möglich.

Die markierten Bereiche sollten bei künftigen Kontrollgängen verstärkt beobachtet werden
Zusammengestellt von P. Völkle, Juli 2011
