Berner Münster-Stiftung
Tätigkeitsbericht 2011

Hermann Häberli, Münsterarchitekt
Münsterbauleitung Bern

Juni 2012

Restaurierung Turmhelm

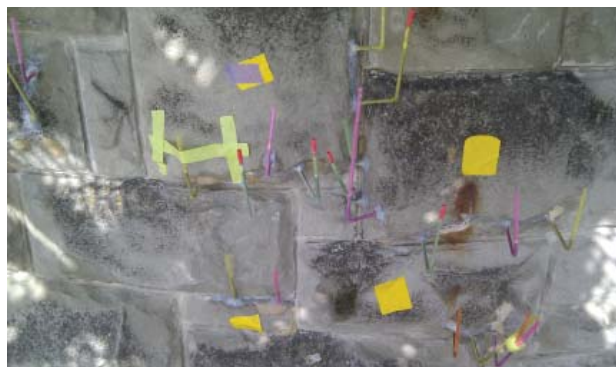
(m.) Musterfläche Rissanierung.
