Restaurierung Turmhelm

Arbeitsübersicht

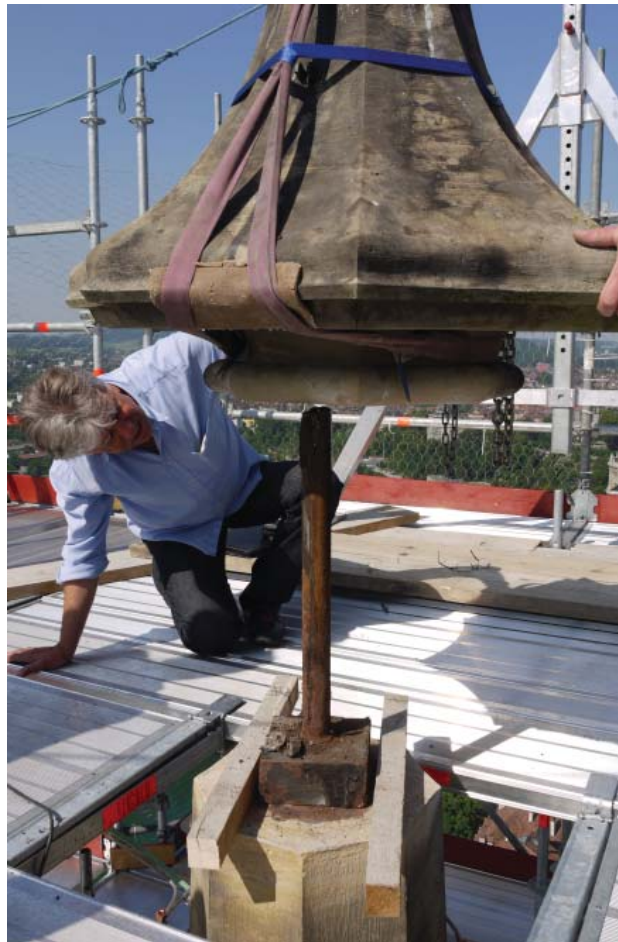
(o.) Das Ausbohren der Verbleiung nahm viel Zeit in Anspruch.

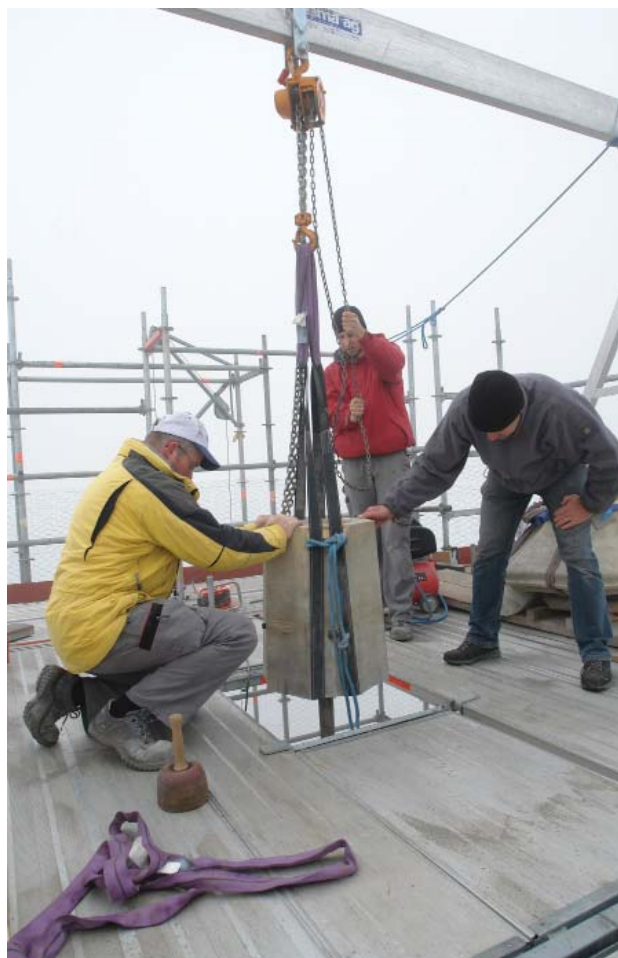
(r.o.) Abheben des Knaufs von der Helmspitze. Darunter kommt der oberste Teil der sich in erstaunlich gutem Zustand befindenden Stahlstange zum Vorschein. Die grosse Schraubenmutter sollte auch den Stahlbauer noch länger beschäftigen.

(r.u.) Vorsichtiger Abbau der drei obersten Steine der Turmspitze. Die Werkstücke von 1893 müssen über die Stahlstange ausgefädelt werden.

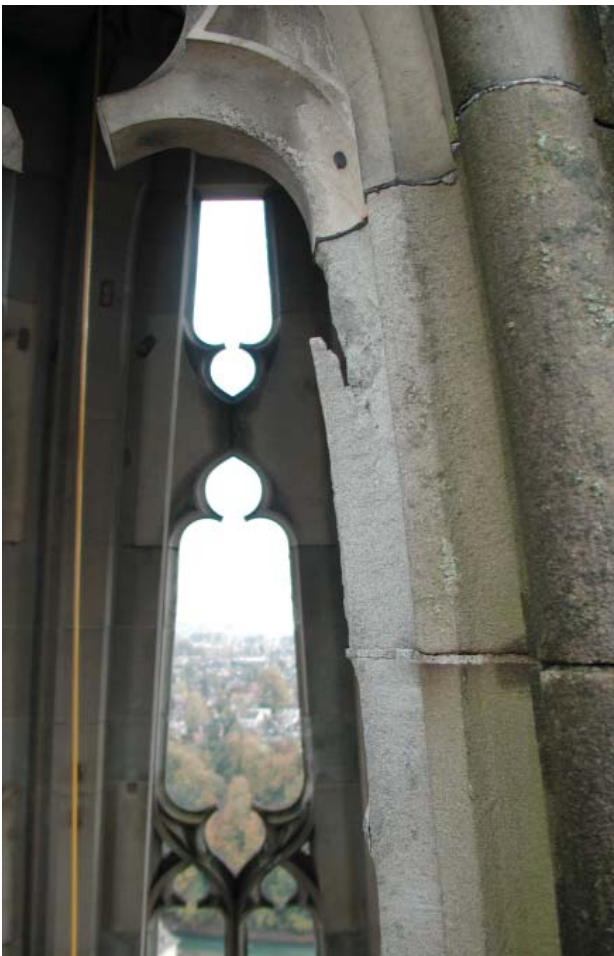
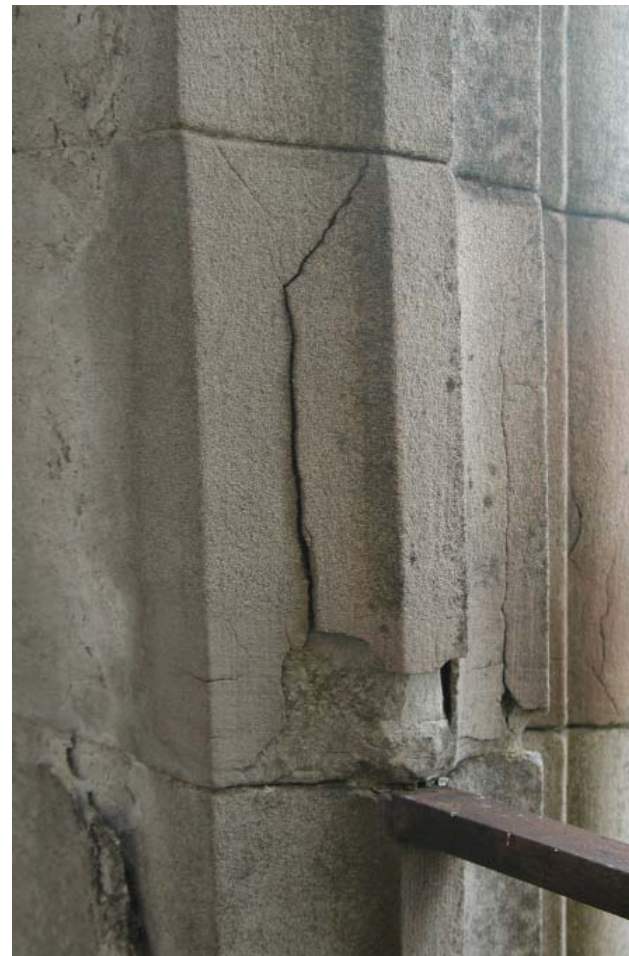
(u.) Steinschäden am Turmhelm, angetroffener Zustand 2011 (stark exponierte Bereiche aus Zuger Sandstein).

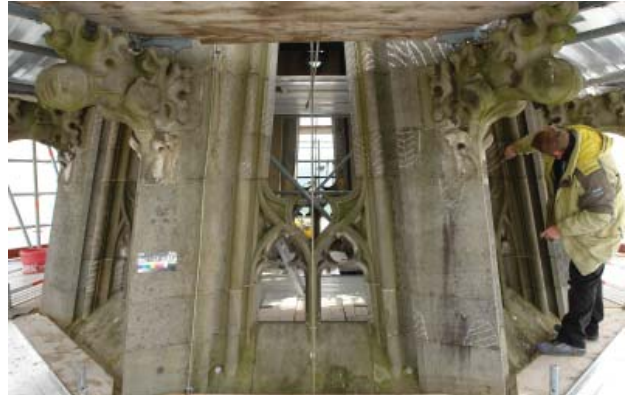
Schalen/Hohlstellen, Befund gesichert.

Vermutete Schalenbildung, während der Restaurierung noch genauer zu definieren.

(o.) Die Fassaden werden optisch und akustisch (Abklopfen mit dem Bleistößel) auf Risse und Schalenbildung untersucht. Die zahlreichen Hohlstellen werden mit Kreide direkt an Ort markiert.

(I.) Übertrag Kartierung Schalen und Hohlstellen am Turmhelm auf einen Übersichtsplan, Stand 06.05.2011 Peter Völkle und Marcel Maurer (Fassade NNE).
