# Turmhelm und Turmspitze

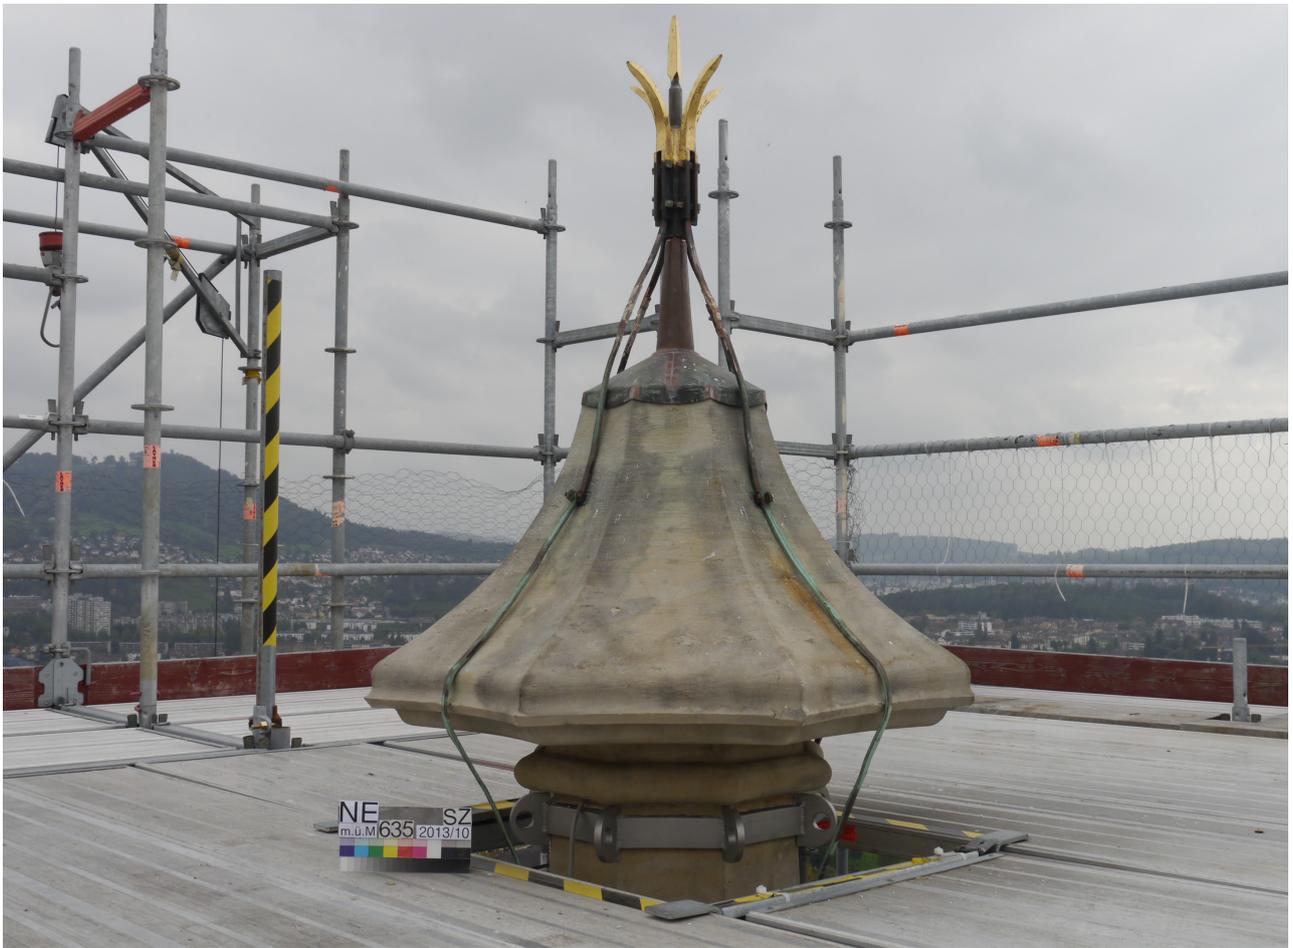
Seite 12

(o.) Die Turmspitze nach Abschluss der Restaurierungsarbeiten.

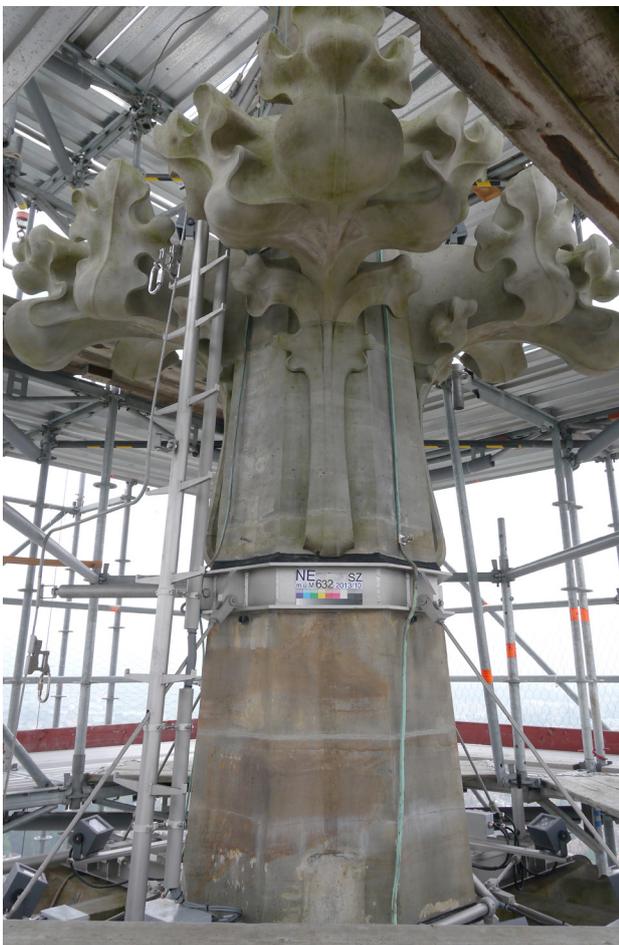
(l.) Nach der Steinrestaurierung werden die technischen Installationen für Beleuchtung, Monitoring, etc. angebracht.

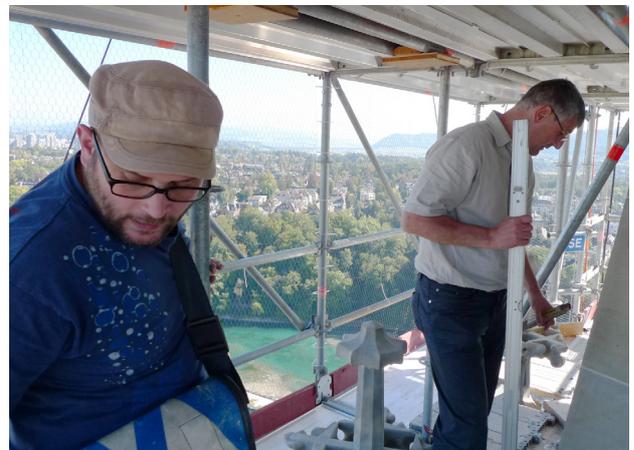
(r.) Die für die Planung des Turmgerüsts und der Verstärkungsmassnahmen der Turmspitze verantwortlichen Ingenieure Peter Schmid und Urs Wyss bei einer der vielen Begehungen.

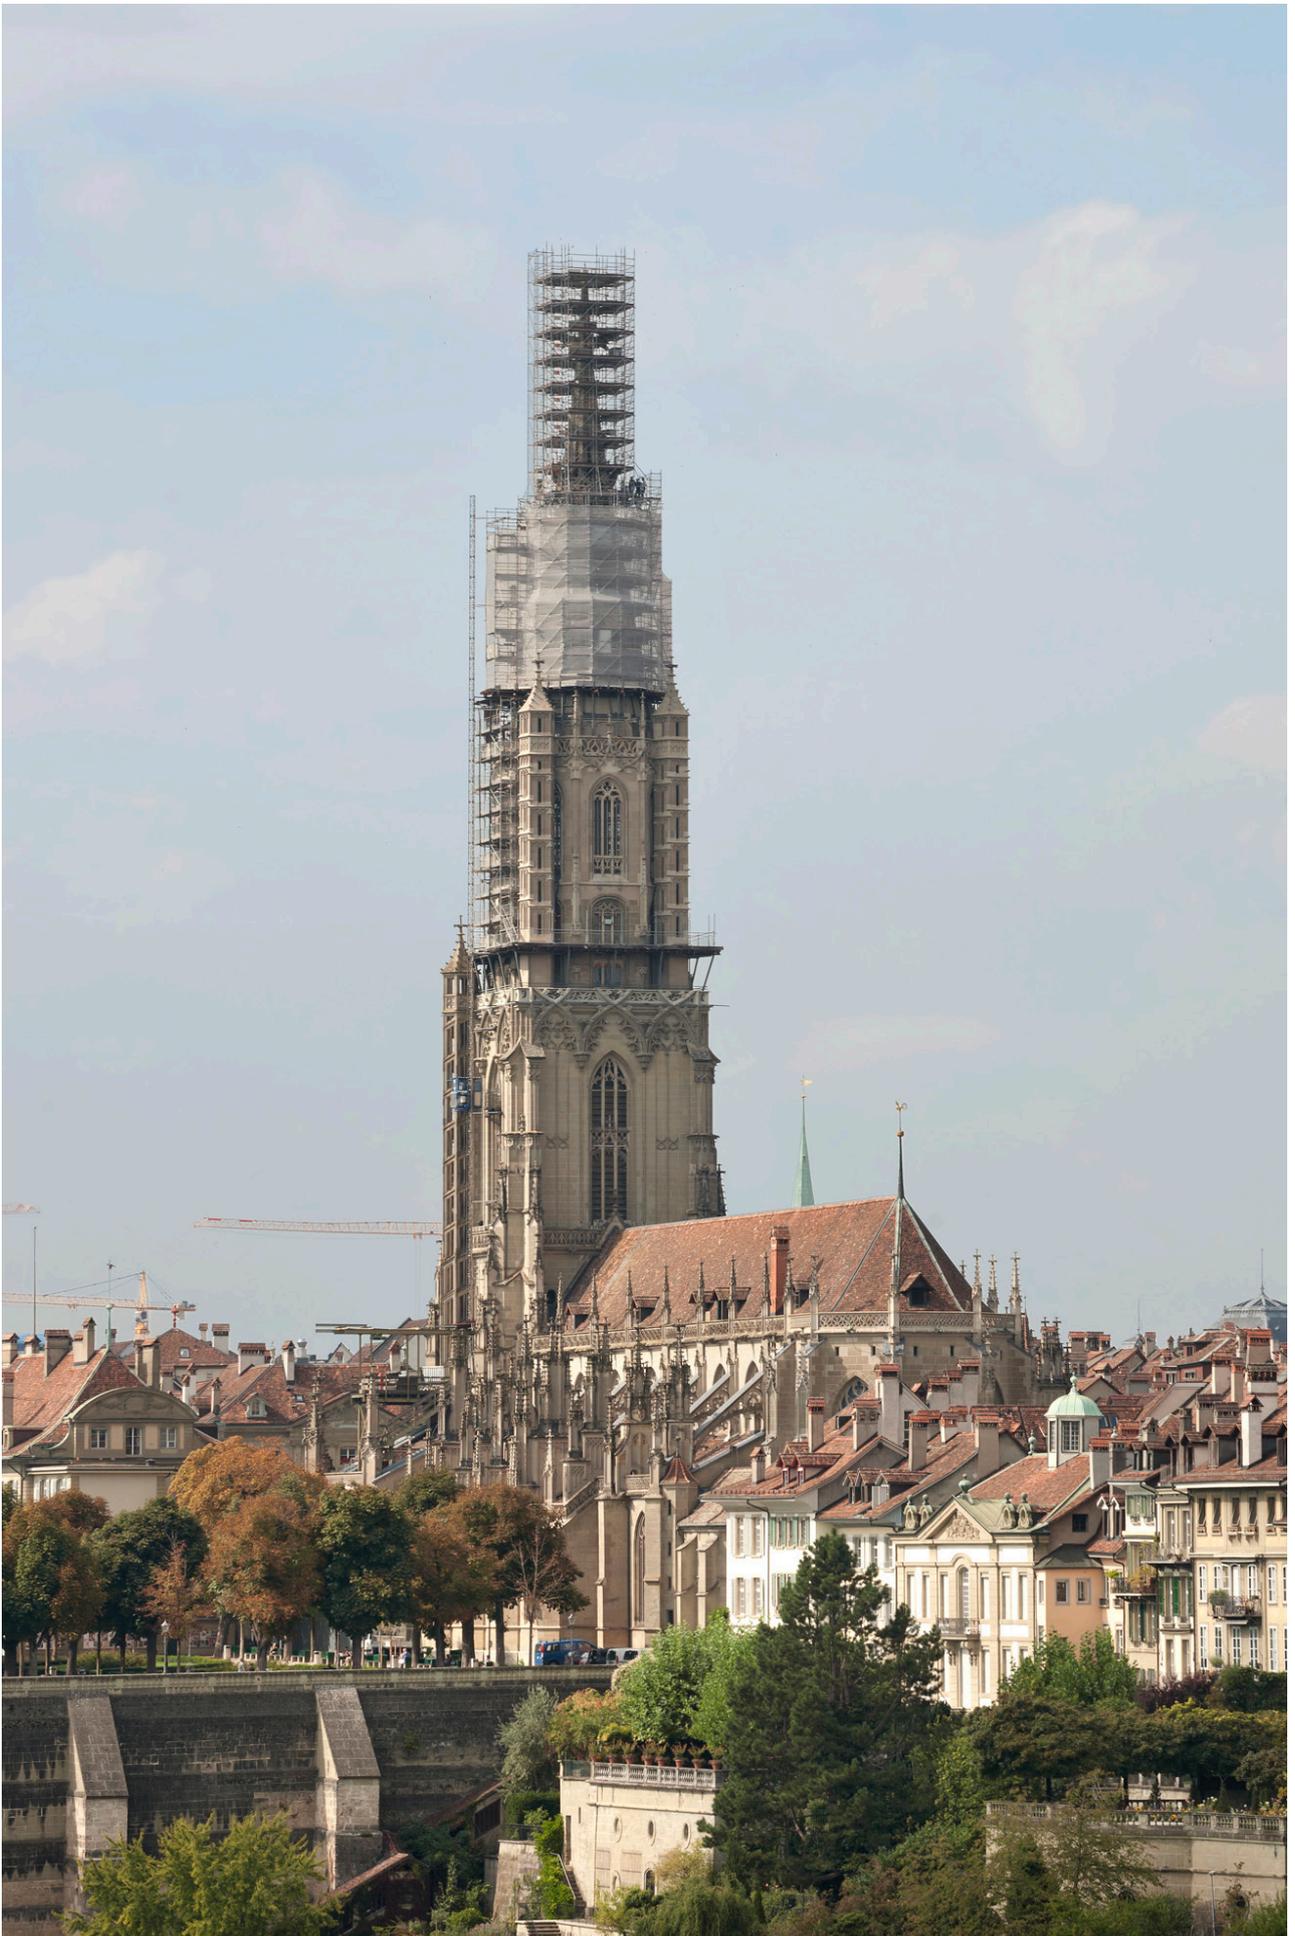
Seite 13

Das Gerüst am Turm, aufgenommen kurz vor dem Beginn des Abbaus im Herbst 2013, prägte während dreier Jahre die Ansicht der Stadt Bern. Bild: Alexander Gempeler, Bern, 2013.

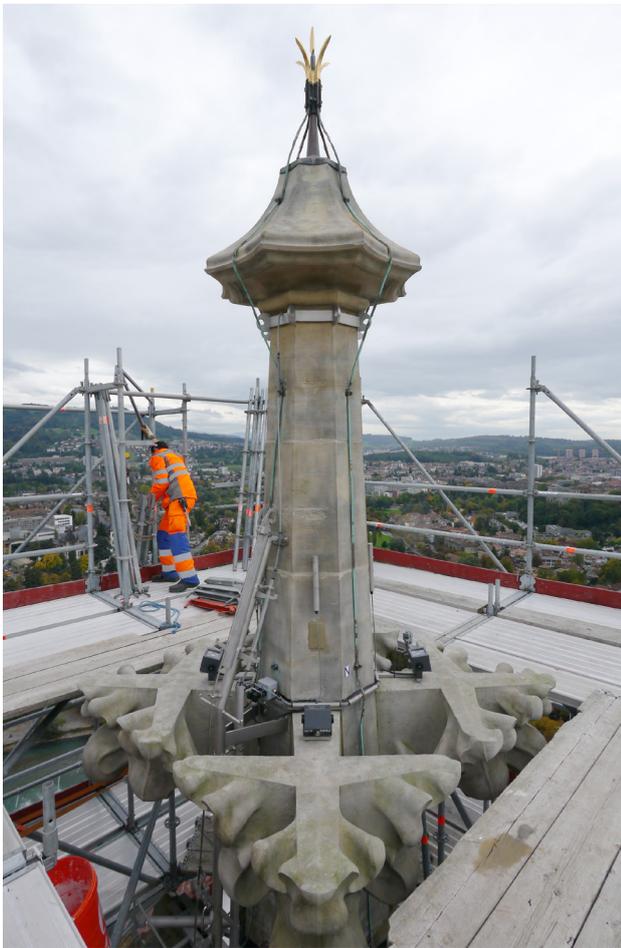
Seite 14

(l.) Mit dem Rückbau des Gerüsts als finalen Akt der Sanierung wird die Turmspitze nach und nach wieder sichtbar.

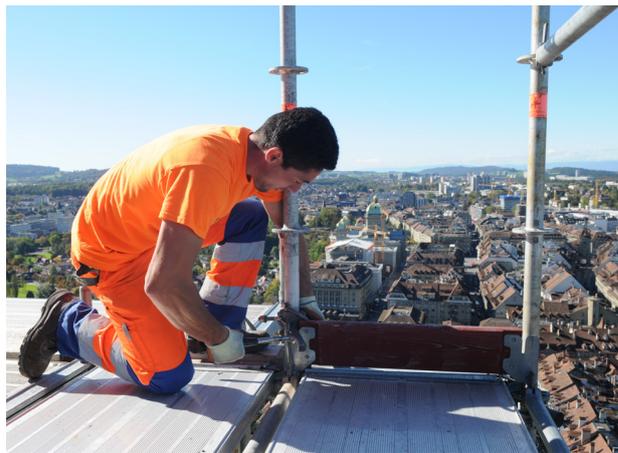
(r.m.) Der Abbau des Gerüsts in luftiger Höhe 100m über Boden.

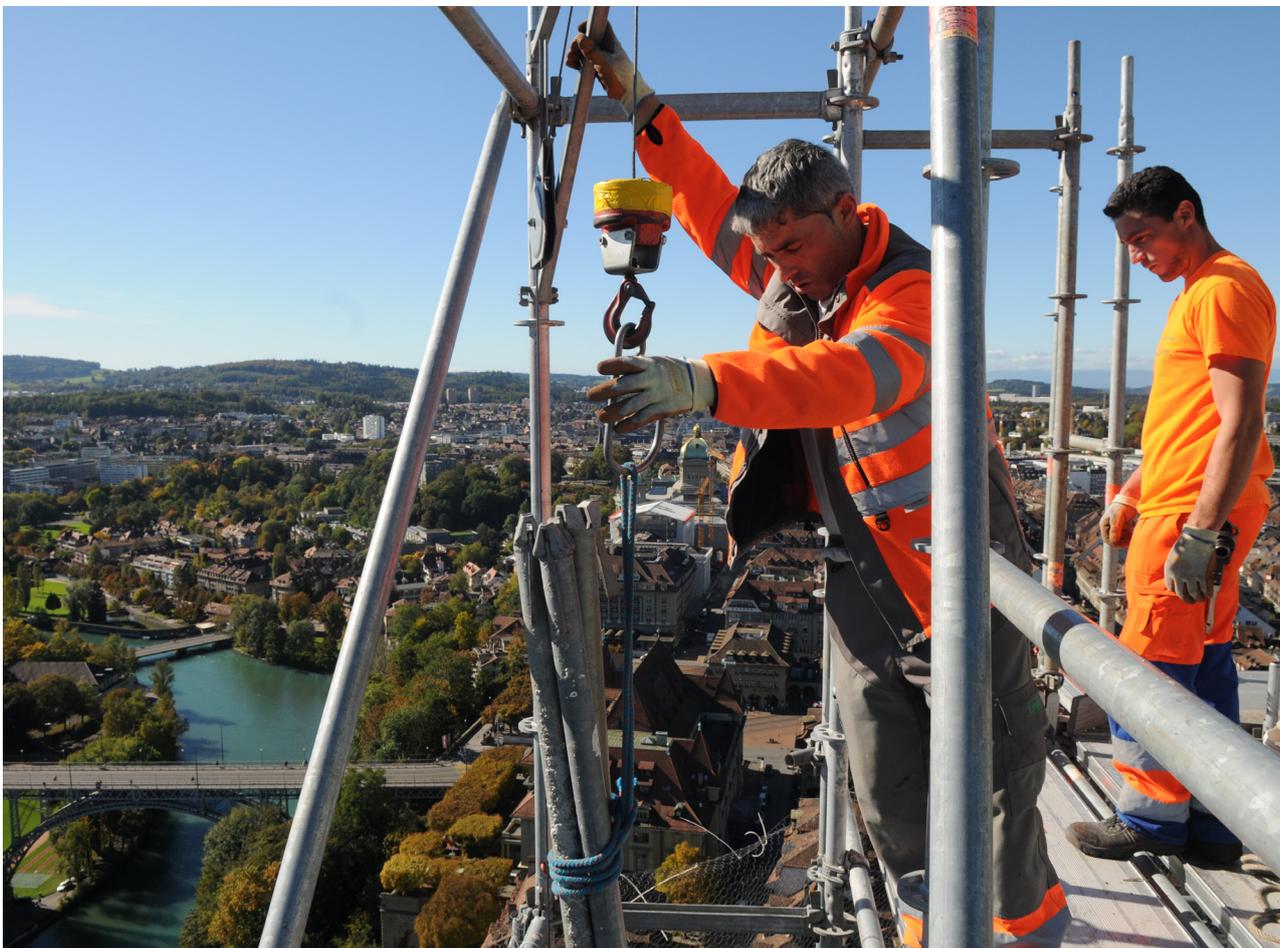
(u.) Beim Rückbau wurde wiederum viel Wert auf Sicherheit gelegt. Die Arbeiten gelangen ohne Zwischenfälle.

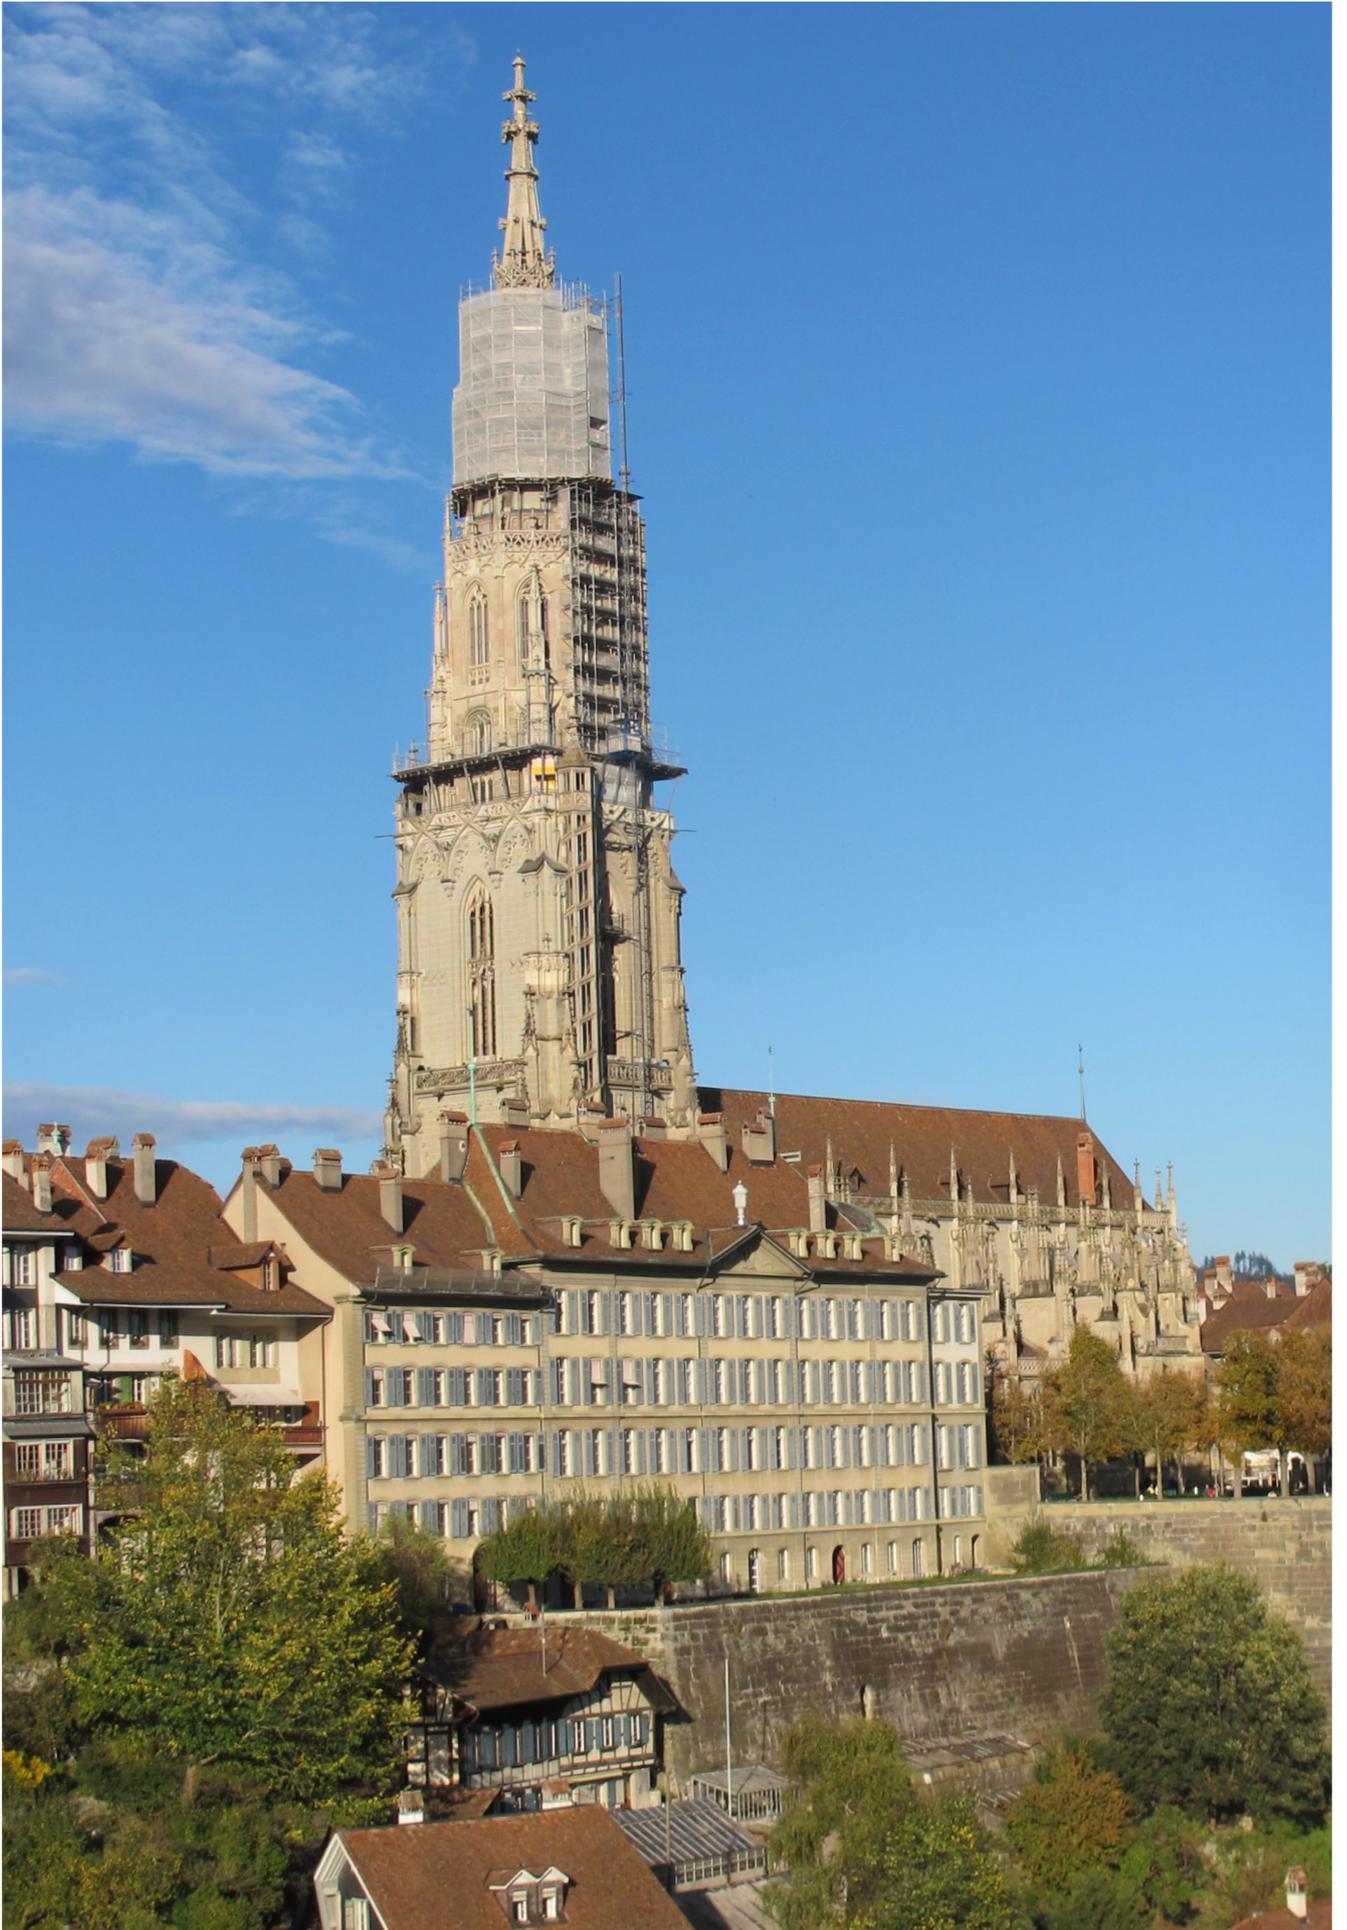
Seite 15

Mit dem Abschluss der Arbeiten an der Turmspitze und am obersten Abschnitt des Helms konnte im Herbst der oberste Teil des Gerüsts mit einer Höhe von 18 m demontiert werden. Damit ist die Turmspitze nach der mehrjährigen Eingerüstung wieder sichtbar.
