# Obere Glockenstube

## Mittelalterliche Bautechnik

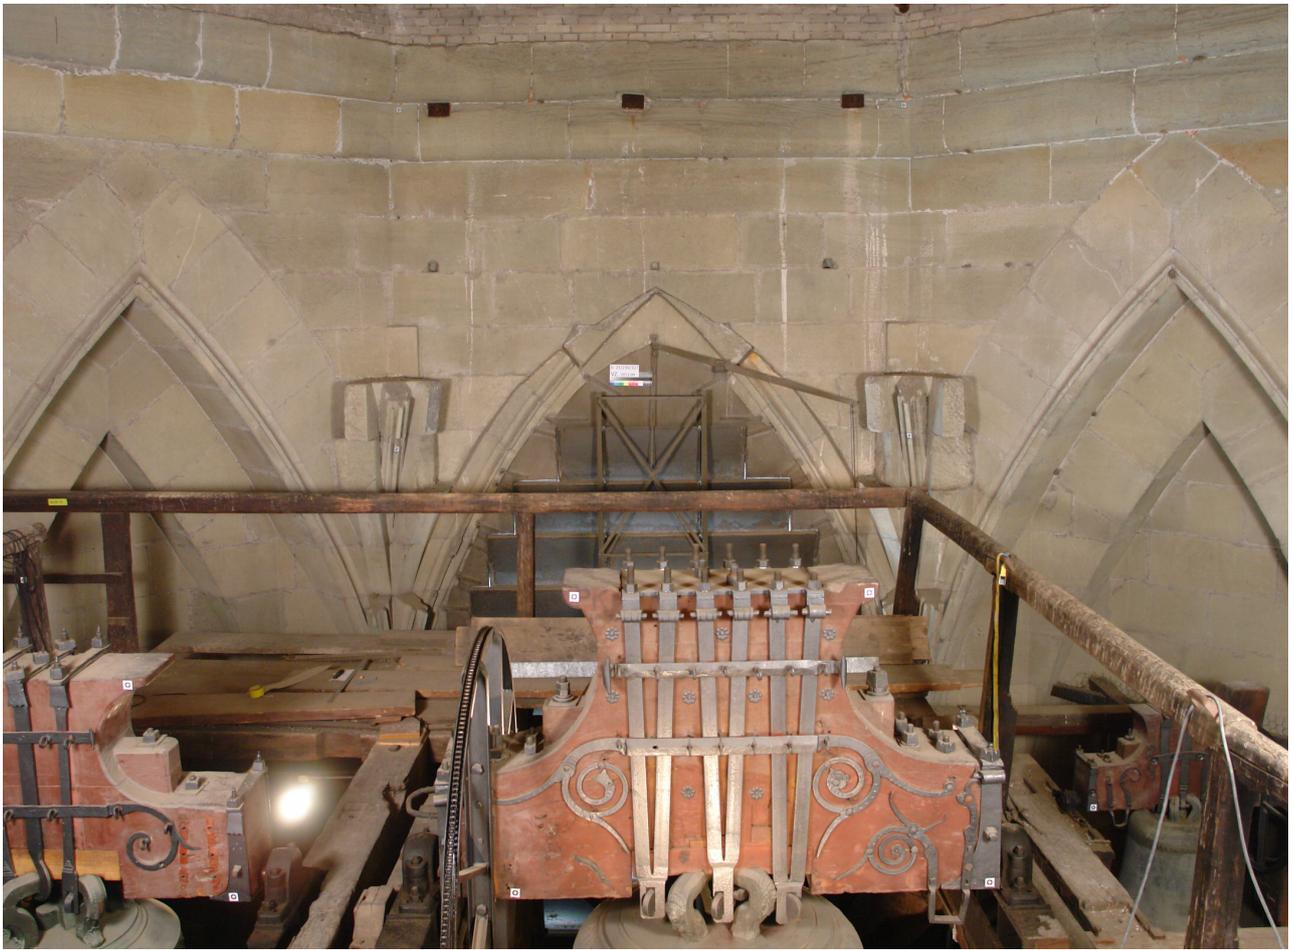
(o.) Vor der Erstellung des Gerüsts wurde die gesamte Glockenstube im Vorzustand fotografiert.

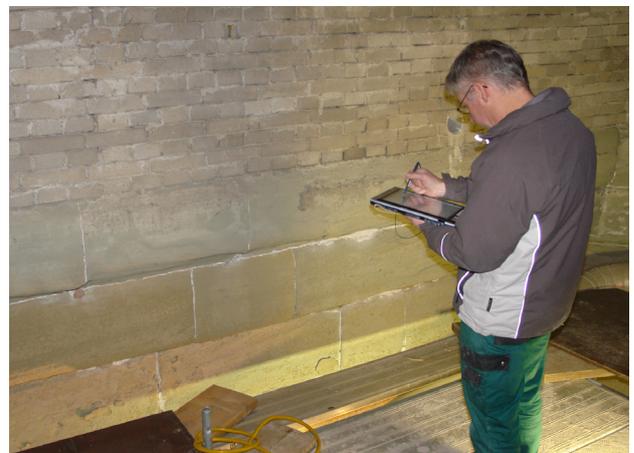
(l.m.) Vor allem im westlichen, oberen Bereich der Glockenstube sind starke Schäden am Stein vorhanden. Der Grund dafür liegt wahrscheinlich darin, dass über die direkt darüber liegende Viereck-Galerie lange Zeit Wasser eindringen konnte.
