# Turm

## Turmhelm und Turmspitze

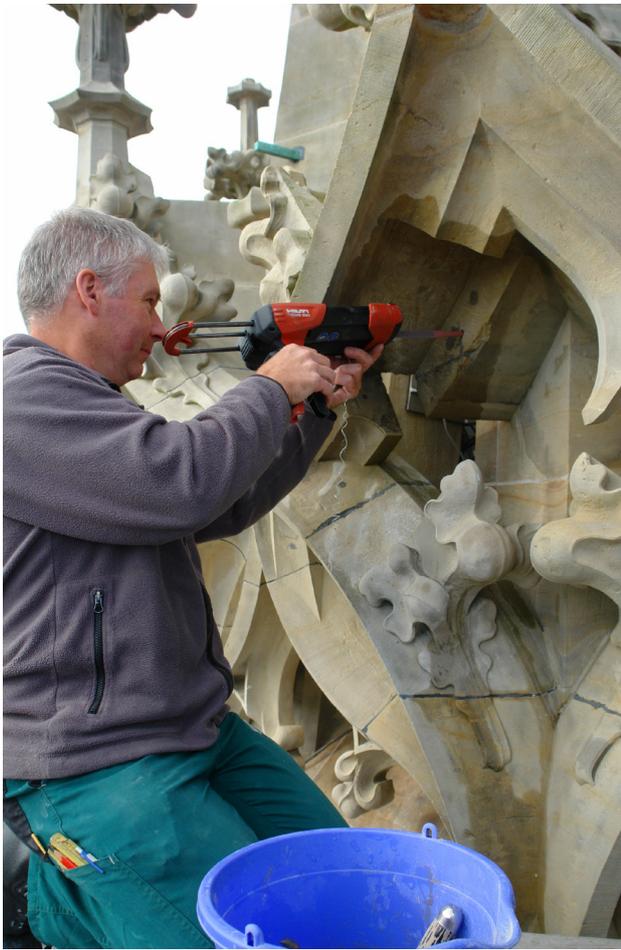
**(l.o.) Versetzen der Vierung im Helmkranz: Aufgrund der exponierten Lage wurde die Vierung aus Obernkirchener Sandstein zusätzlich mit einem Chromstahlanker verdübelt. Dies ergibt eine stabile, dauerhafte Verbindung des neuen Werkstücks mit dem Untergrund.**

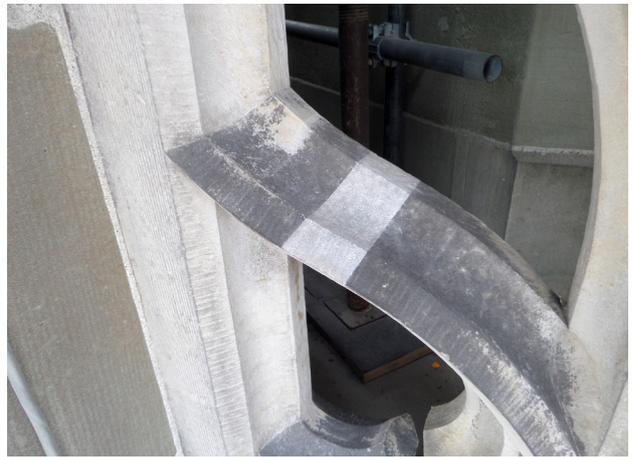
(l.u.) Zustand nach der Restaurierung. Durch Festigung und Mörtelergänzungen konnte der Bestand erhalten, durch die Verbesserung der Wasserführung auf dem darüber liegenden Gesims können künftige Schäden vermindert werden.
