Berner Münster-Stiftung Tätigkeitsbericht 2014

Münsterbauleitung Bern, Mai 2014

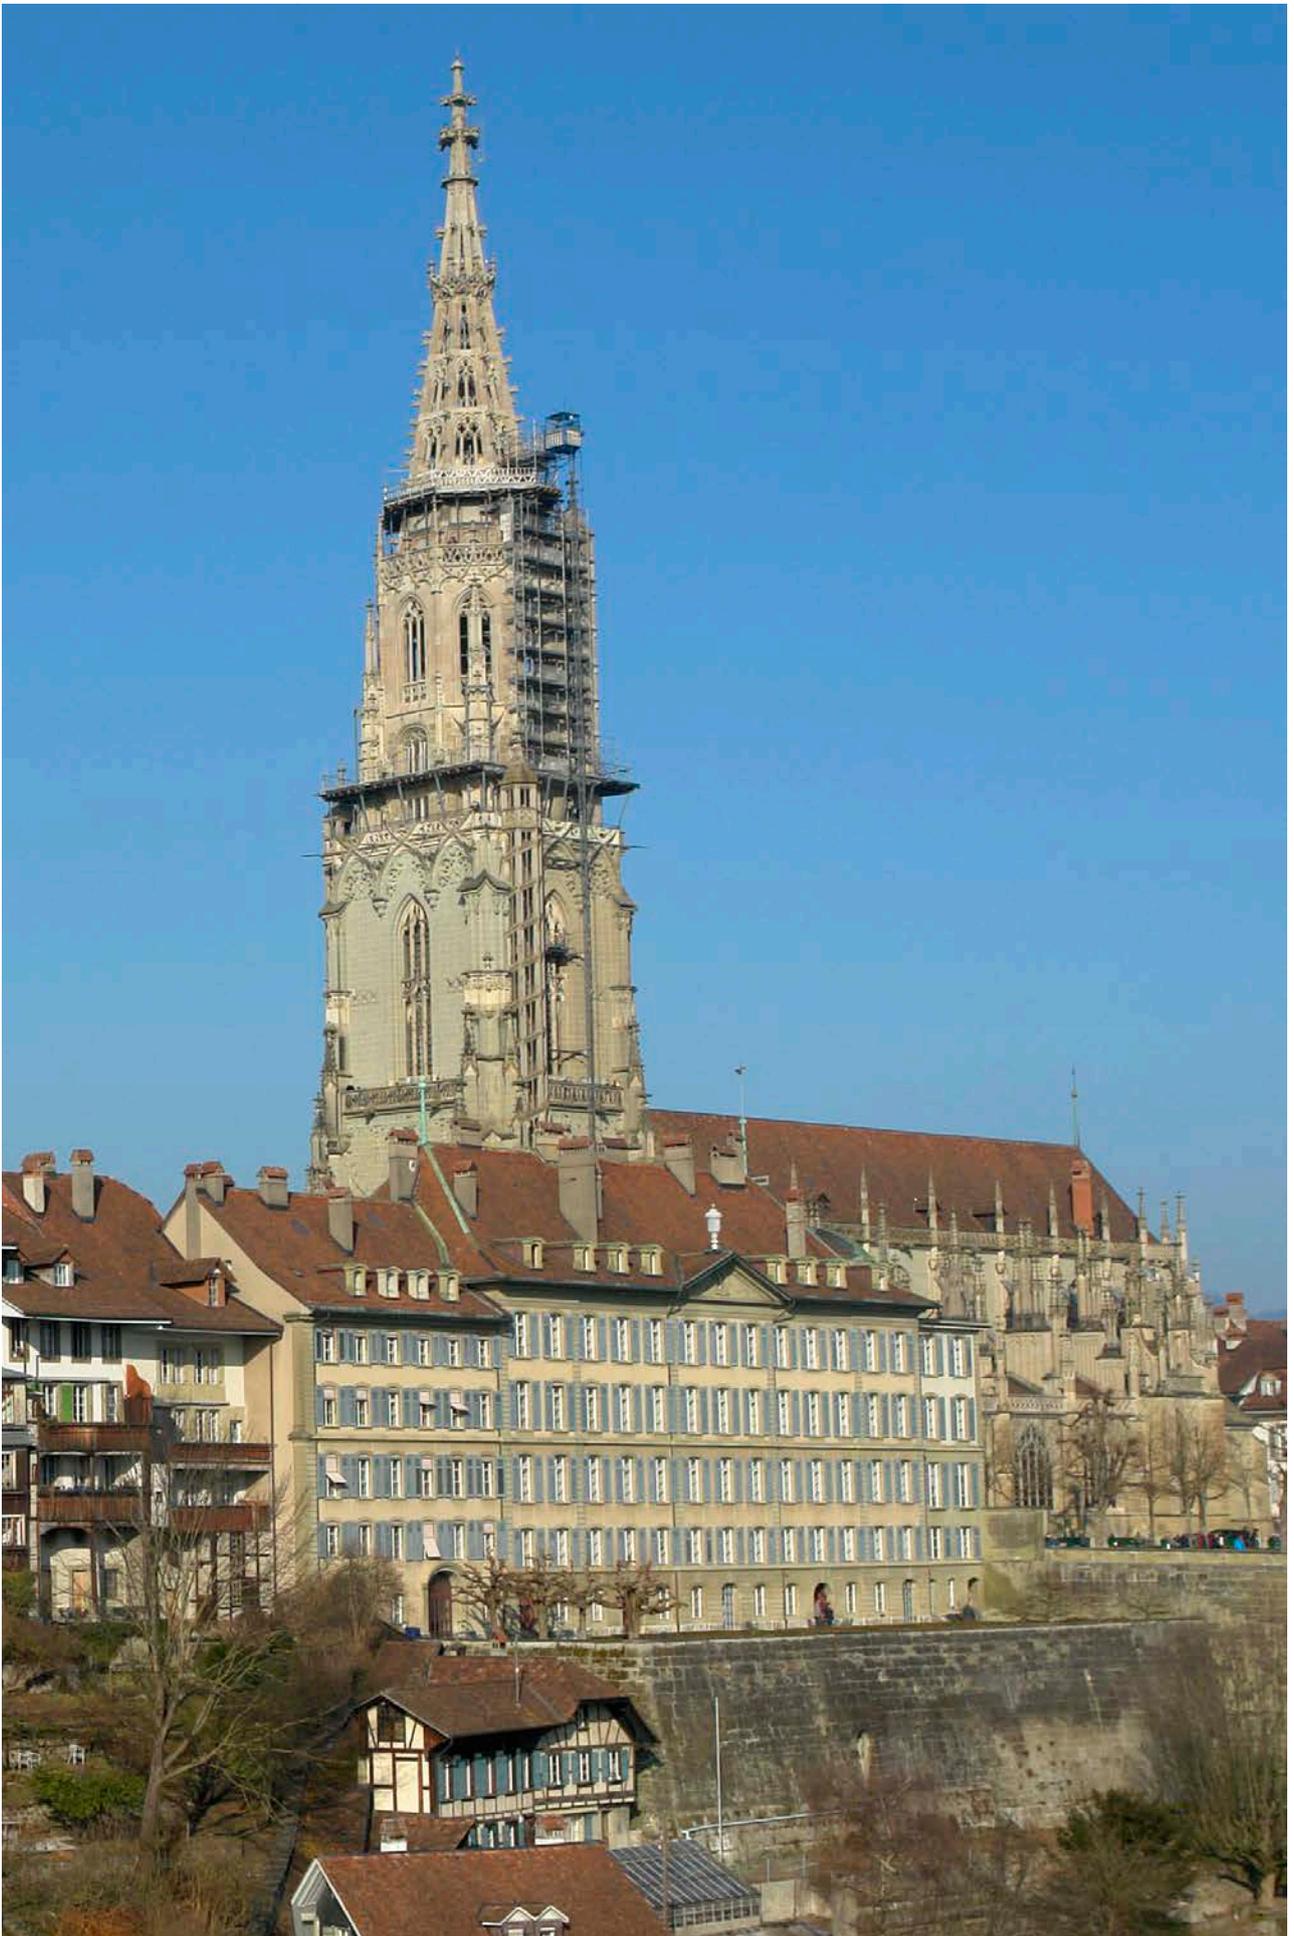
Blick von der Kirchenfeldbrücke, Februar 2015: Das Turmhelmgerüst ist bis auf die Gerüstbasis demontiert. Diese wird im Frühjahr 2015 zurückgebaut, um in diesem Bereich die letzten Restaurierungsarbeiten durchzuführen. Die Gerüstbasis im Bereich des unteren Achteckes bleibt noch bis 2016, bis dahin sollen die restlichen Arbeiten im Turminneren abgeschlossen sein.

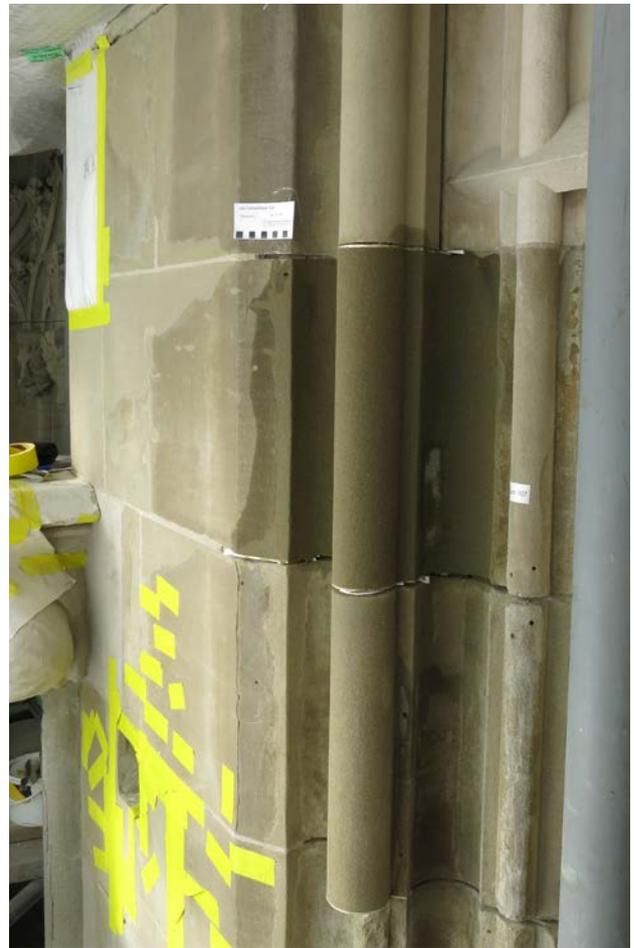
(u.) Die versetzte Vierung wird mittels Holzkeil vorsichtig angekeilt und gesichert. Im unteren Bereich ist die Schnur des Zugdübels sichtbar.

(l.o.) Versetzen der Vierung im Helmkranz: Aufgrund der exponierten Lage wurde die Vierung aus Obernkirchener Sandstein zusätzlich mit einem Chromstahlanker verdübelt. Dies ergibt eine stabile, dauerhafte Verbindung des neuen Werkstücks mit dem Untergrund.

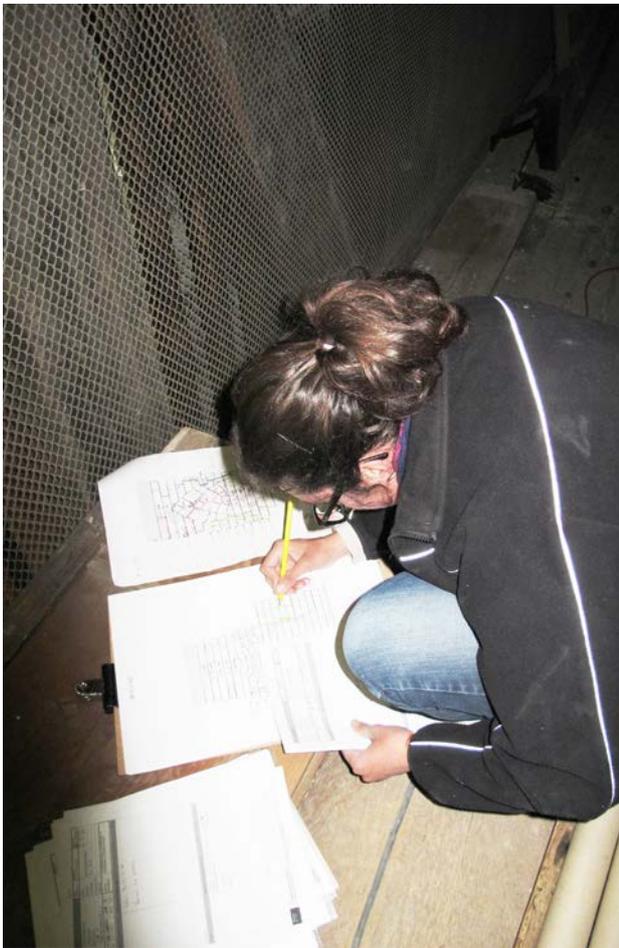
Sehr starke Schäden im oberen Bereich lassen darauf schliessen, dass während Jahrzehnten Wasser aus der Viereckgalerie eingedrungen ist. Diese Schäden wurden dokumentiert und in die Befunddatenbank integriert.

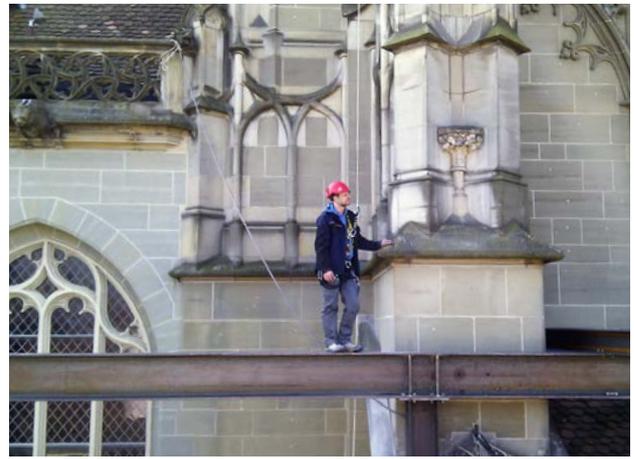
(r.o.) Vorbereitungen für das Viereckgerüst Nord und Ost: Einbau der Stahlträger über die gesamte Jochbreite als Auflager für die Plattformkonstruktion.

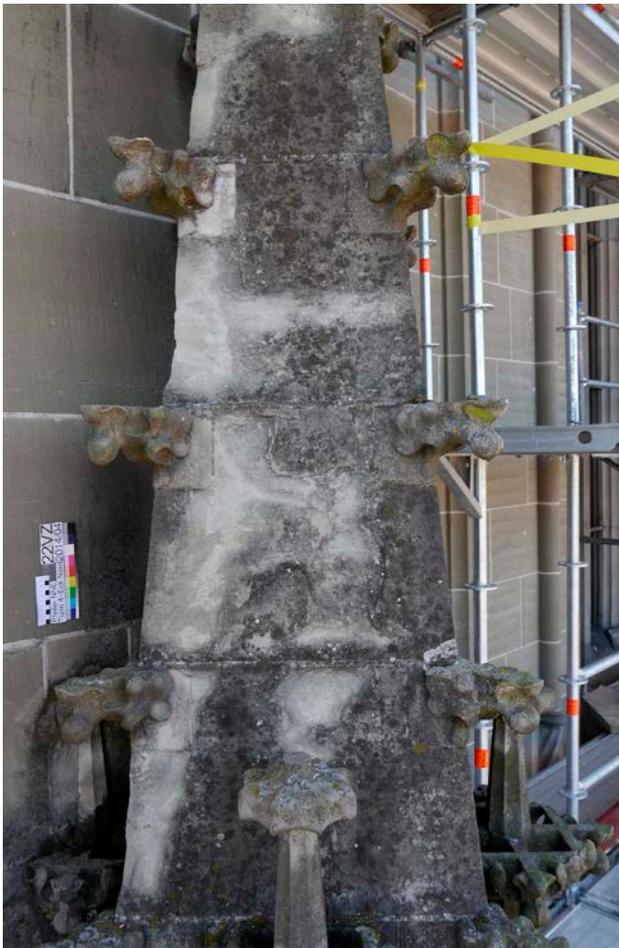
(l.o.) Zustand einer Fiale aus Berner Sandstein von 1964, auffallend sind die eingesetzten Krabben aus Obernkirchener Sandstein.

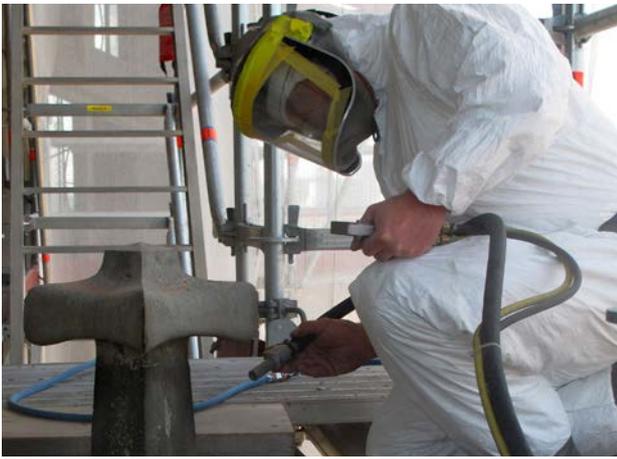
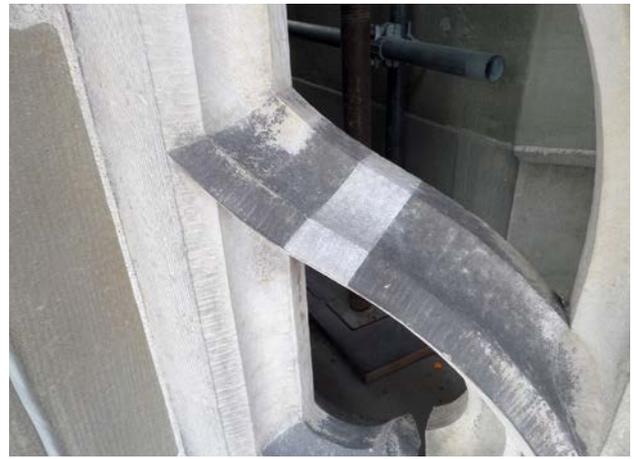
(l.o.) Reinigung der Steinoberfläche mit dem Niederdruck-Sandstrahlgerät. Zuvor wurden Reinigungsmuster in den stark verschwärzten Bereichen des Obernkirchener Sandsteins erstellt (r.o.).

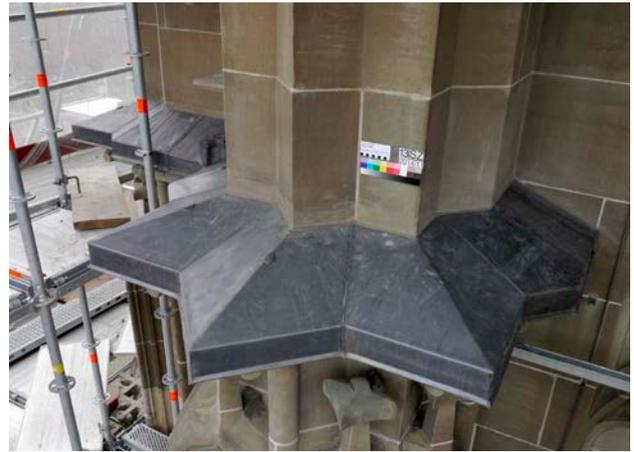
(r.u.) Schlusszustand: Blick von der Mittelschiffgalerie auf die Ostfassade des Vierecks nach der Restaurierung. Die grossen Bleiabdeckungen sind nach dem Einretuschieren aus Distanz kaum mehr erkennbar (Foto: Johannes Laich, Uettligen).

(r.m.) Alle wasserführenden Bereiche aus Berner Sandstein wurden konsequent mit Bleiabdeckungen versehen. Damit kann die Durchfeuchtung dieser Bauteile verhindert und die weitere Verwitterung gebremst werden.

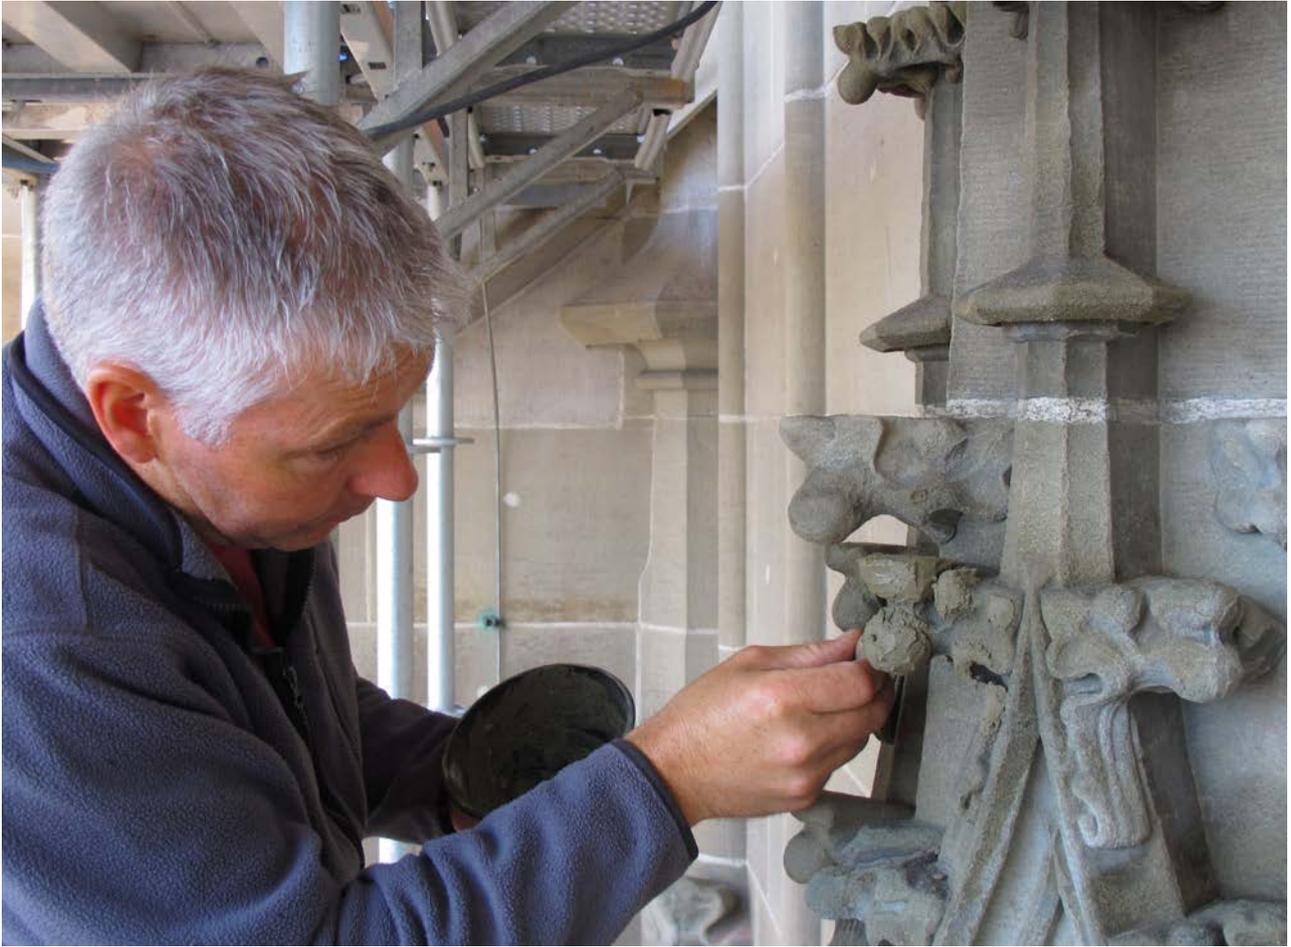
(o.) Mörtelergänzungen an den Wimpergkrabben von 1964 schützen die Oberfläche und vermindern den Schadensfortschritt.

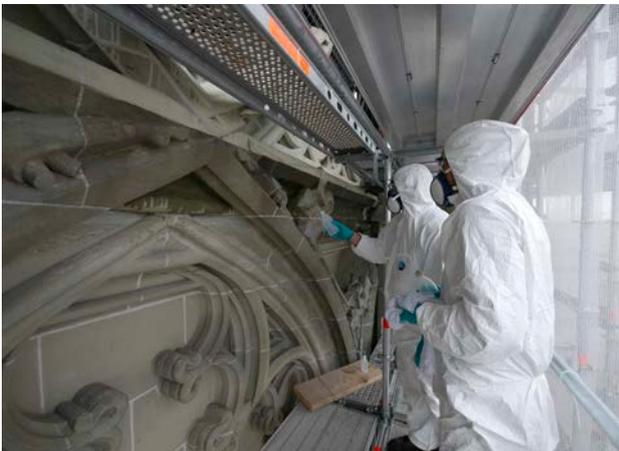
(l.m.) Festigung der geschädigten Bereiche unter der Viereckgalerie Nord mit Kieselsäureester.

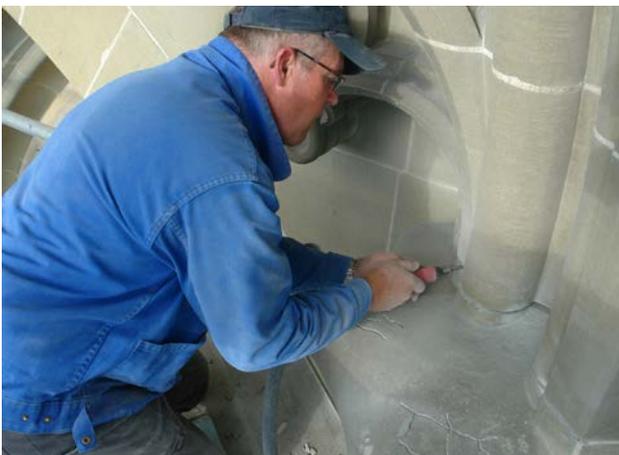
(l.u.) Öffnen der Fugen für den Anschluss der Bleiabdeckung.

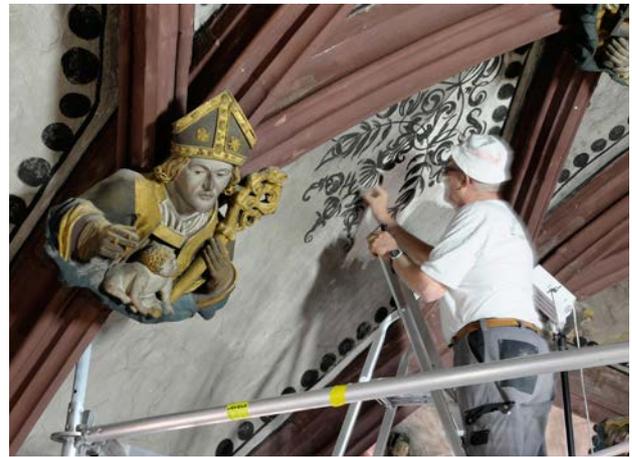
(o.) Nach der Trockenreinigung treten die Kittungen und dunklen Retuschen von 1910 sehr deutlich zu Tage. 1910 konnten die Kappen nur abgefeigt werden, die festen Verschmutzungen liessen sich nicht entfernen. Die Retuschen wurden daher dem verschmutzten Erscheinungsbild der Kappenfläche angepasst.

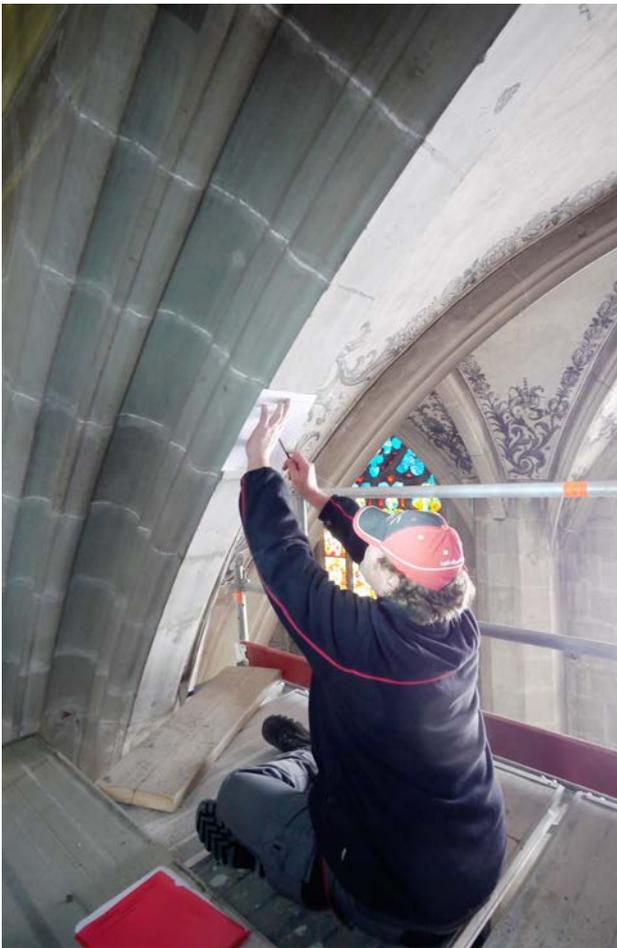
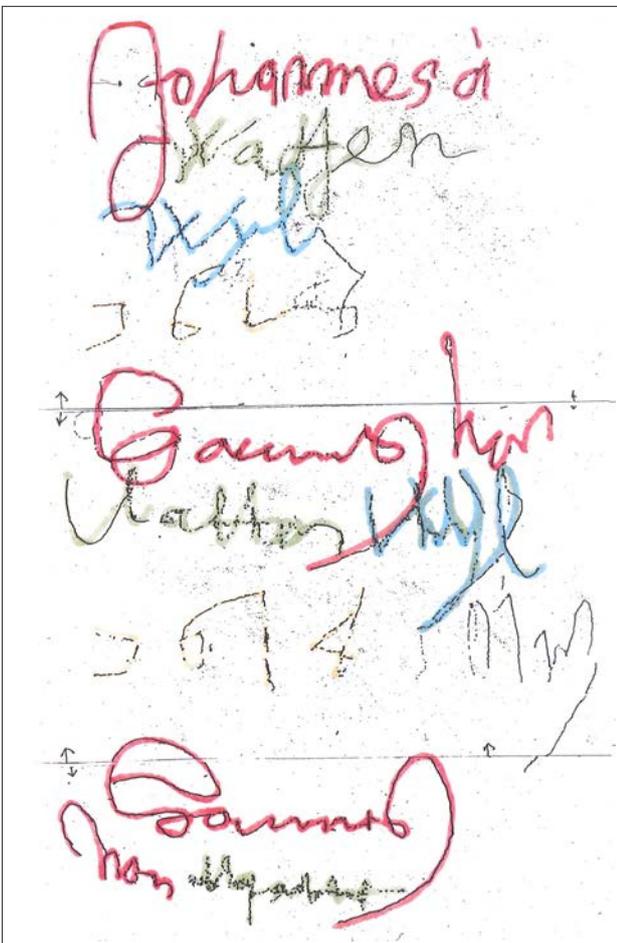
Seite 47

(o.) Dokumentation und Abreibung der zahlreichen Inschriften und Steinmetzzeichen im Bereich des Chorbogens durch Marcel Maurer, Münsterbauhütte.

(u.) Frottage einer Inschrift, eingefärbt zur besseren Darstellung der Überlagerungen.

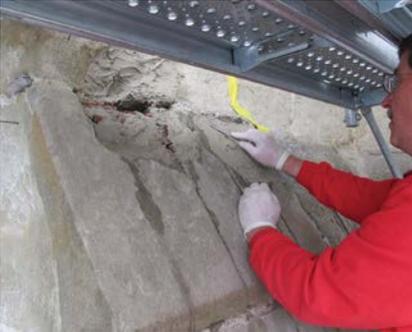
Parties manquantes extrêmement profondes, faible absorption de l'eau par la pierre, conditions climatiques rudes, mortiers traditionnels sans adjuvants chimiques.

➔ Prise du mortier très lente.

(Avantage pour le mortier et le résultat, difficulté pour celui qui l'applique.)

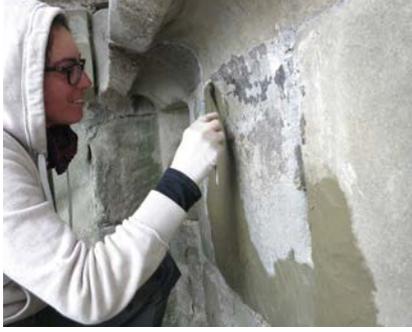
Attitude face aux parties visibles de la pierre:

➔ même les parties les plus hautes ne correspondent plus au niveau de la surface d'origine (dû au ravalement, ou à l'altération naturelle).

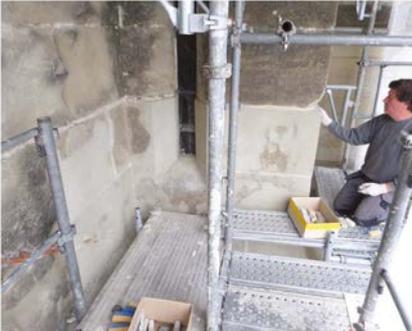
➔ Vue d'ensemble, lignes de fuite et transition avec les pierres adjacentes.

➔ Retouches adaptées.

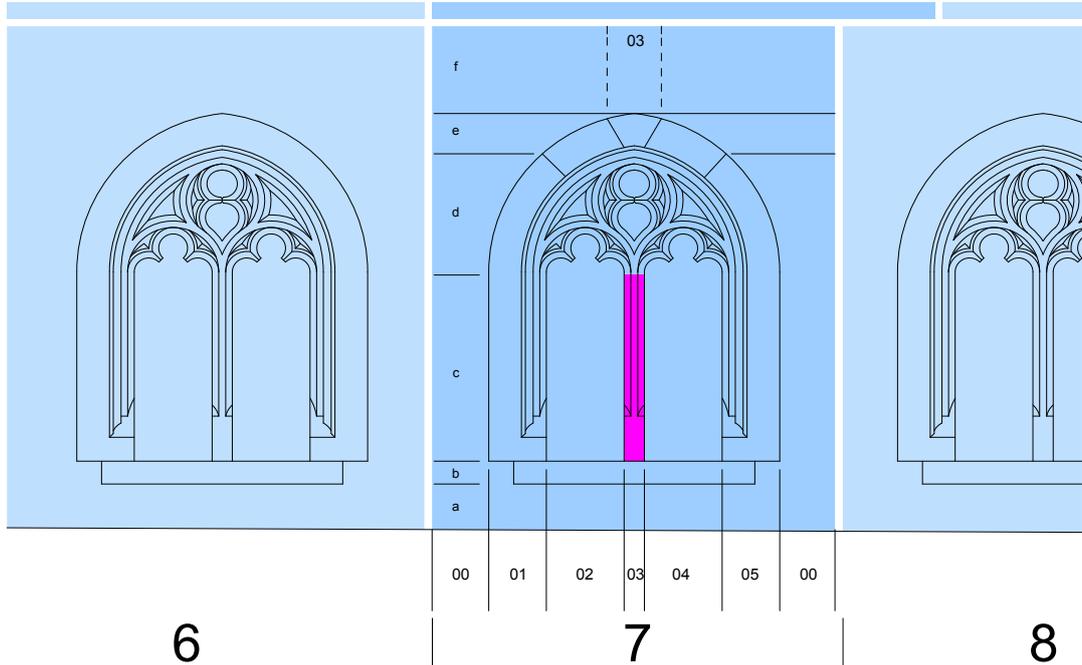
Verortung, Wandansichten Detail 1:20, A3 (Beispiel Südseite, Aussenfassade)

(u.) Vom ganzen Kreuzgang wurden Kartierungen zu den Themen Bestand, Zustand und Massnahmenvorschläge angefertigt. Hier ein Beispiel für die Schadenskartierung an Steinoberfläche und Putz im Ostflügel.

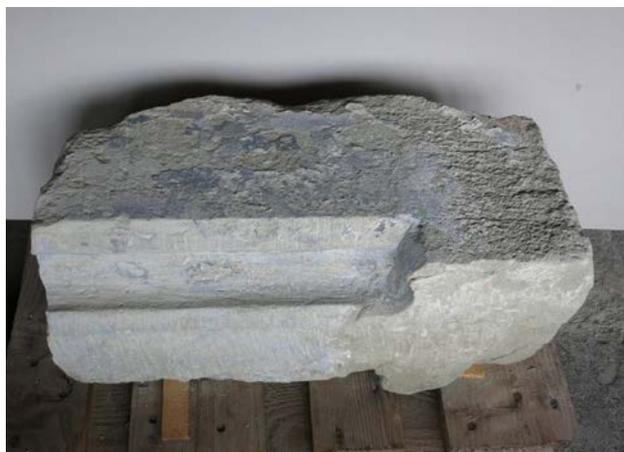
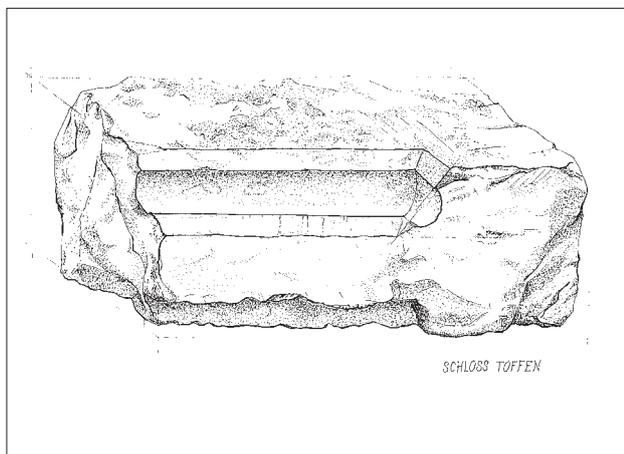
Seite 64

(r.o) Beispiel einer Spolie: Gereinigter Fenstersturz mit blaugrauen Farbresten.

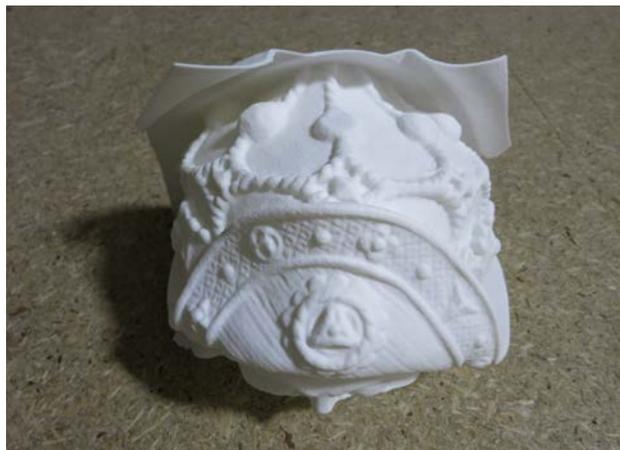
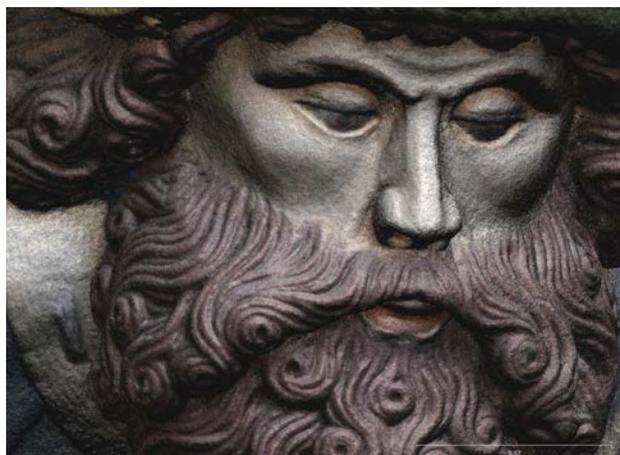
Seite 69

Versuche zur digitalen Erfassung der figürlichen Bauplastik am Berner Münster. Es wird nach einer für das Original weniger belastenden Methode der Erfassung als das herkömmliche Verfahren des Gipsabgusses gesucht.

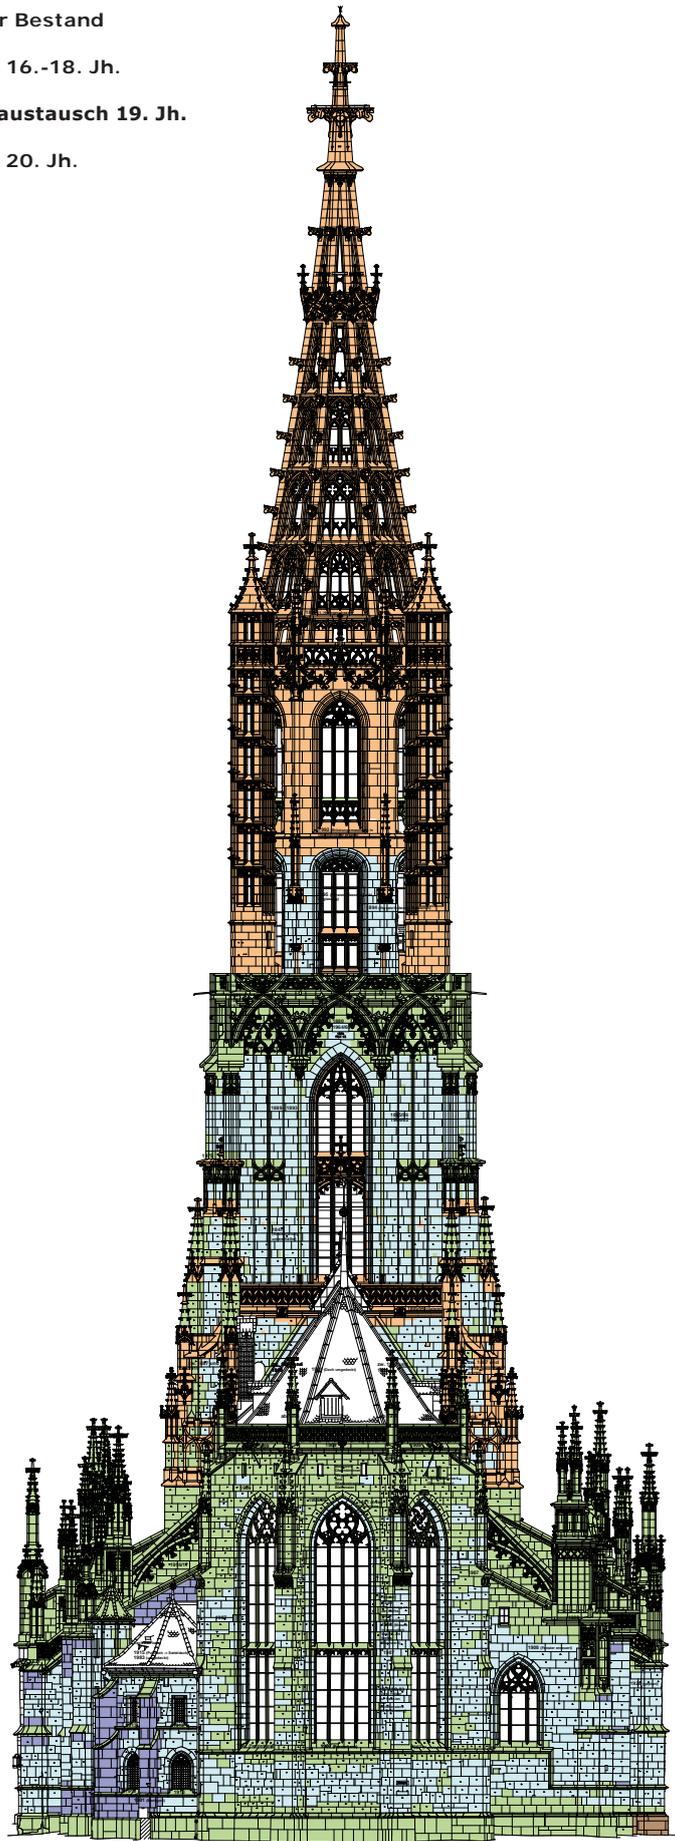
Auf Grundlage der seit gut 10 Jahren präzise geführten Dokumentationen und Kartierungen der Münsterbauhütte wurde auf Plänen von Wolfgang Fischer eine erste genauere Übersicht über die bisherigen Eingriffe an der Gebäudehülle erstellt. Diese wird nun nach und nach verfeinert und anhand von Quellenstudien oder weiteren Befunden an Ort korrigiert.

- Mittelalterlicher Bestand
- Steinaustausch 16.-18. Jh.
- Neubau / Steinaustausch 19. Jh.
- Steinaustausch 20. Jh.
