Turmviereck Süd und West

Vor dem Entfernen der Gerüste am Münsterturm wurden die Viereckfassaden einem lebensverlängernden Bauservice unterzogen. Dabei konnte von der noch vorhandenen Infrastruktur profitiert werden. Die Arbeiten begannen 2014-2015 mit der Restaurierung der Viereckfassaden Nord und Ost. Dabei hat sich die Dringlichkeit der Massnahmen an den in den 1960er Jahren erneuerten Fassadenbereichen bewahrheitet. 2016 wurden daher auch die Viereckfassaden Süd inklusive Süd-West-Ecke eingerüstet. Mit dem Aufbau der zusätzlichen Gerüste an der repräsentativen Westfassade des Berner Münsters wurde bewusst bis nach dem Grossanlass der „Tour de France“ gewartet.

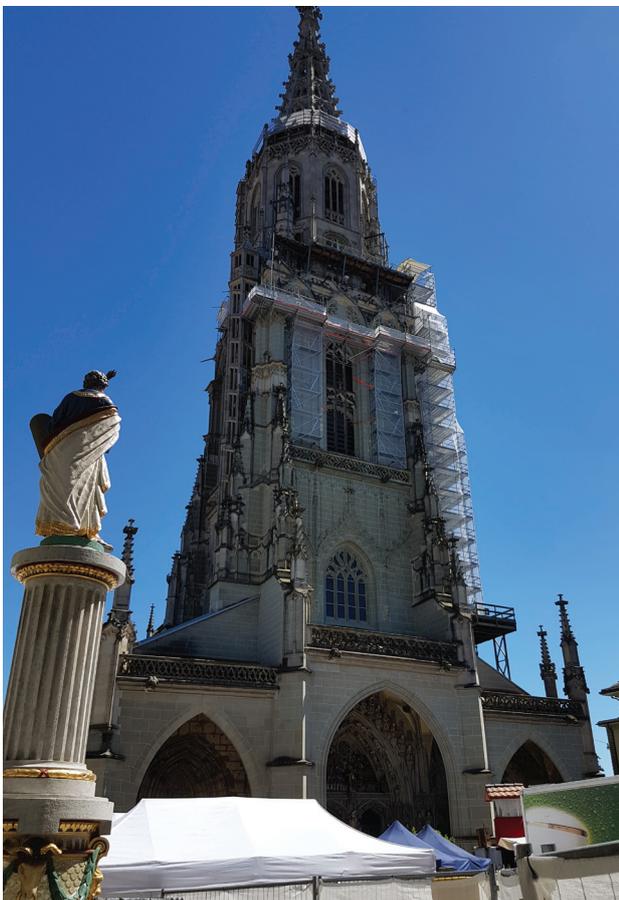
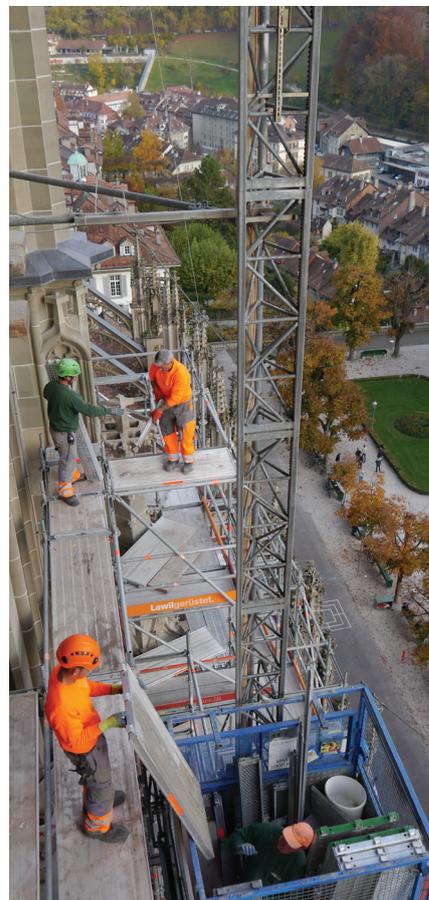
Auf der Südseite gab es nur wenige Schäden im Bereich der Wandflächen, jedoch stärkere Schäden im Bereich des Treppentürmchens. Am Turmviereck West (erneuert 1982-2002) erfolgte eine Kurzintervention, welche vorwiegend die Fugensanierung und wenige Aufmörtelungen am Stein umfasste.

Aufgrund der exponierten Situation und des recht guten Zustandes wurde hier auf eine Steinfestigung verzichtet. Die wenigen entfestigten Bereiche wurden ausgekratzt und aufgemörtelt. Gerissene Profile wurden mit feinen Chromstahlgewindestangen gesichert. Zu sanieren waren zahlreiche lose oder fehlende Fugen. Den hochsommerlichen Bedingungen wurde mit besonderer Sorgfalt und leicht erhöhtem Aufwand Rechnung getragen (Überwachung und erhöhter Schutz sämtlicher Fugen und Mörtelantragungen vor zu schnellem Austrocknen).

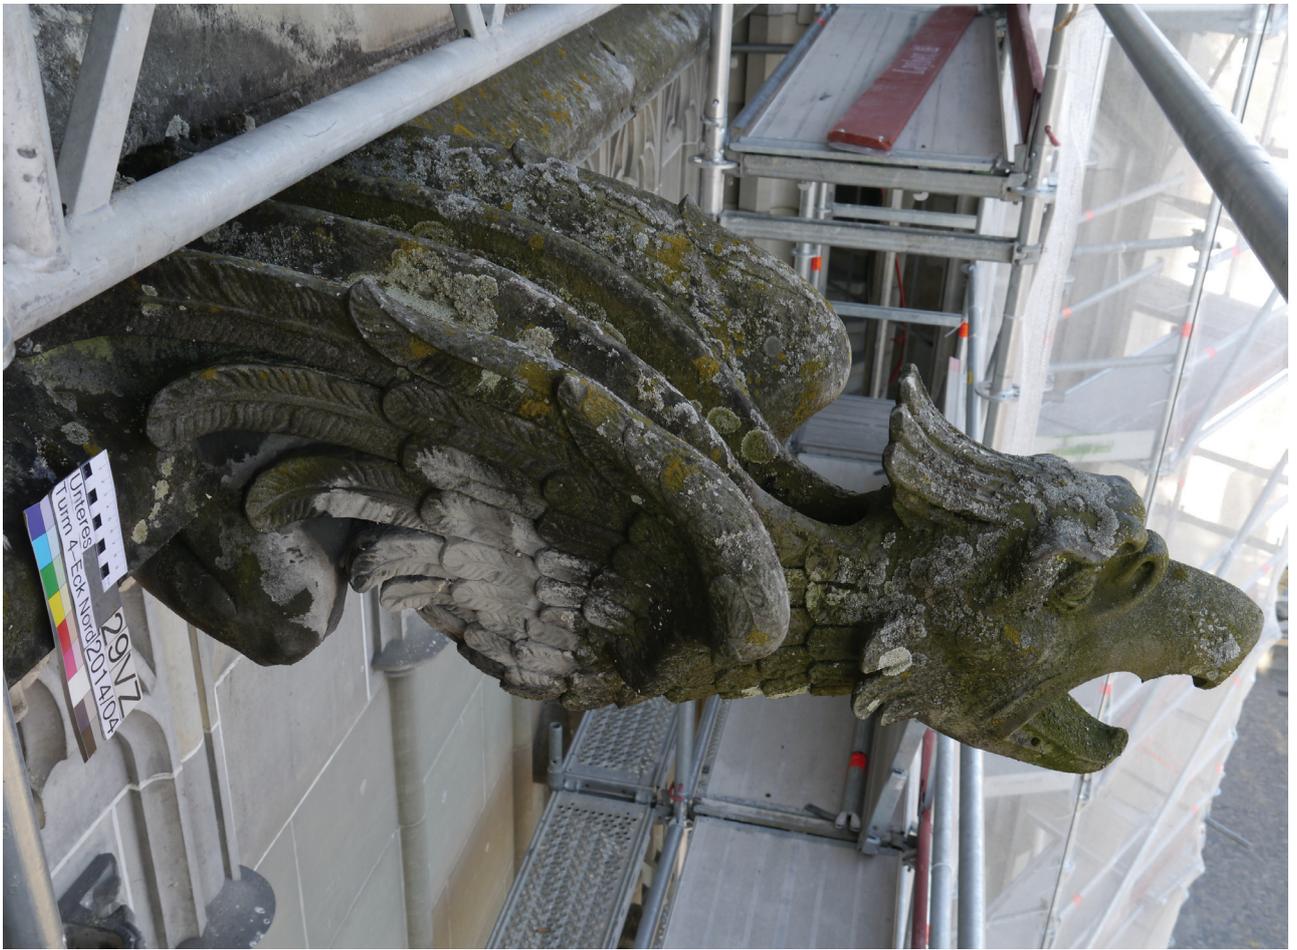
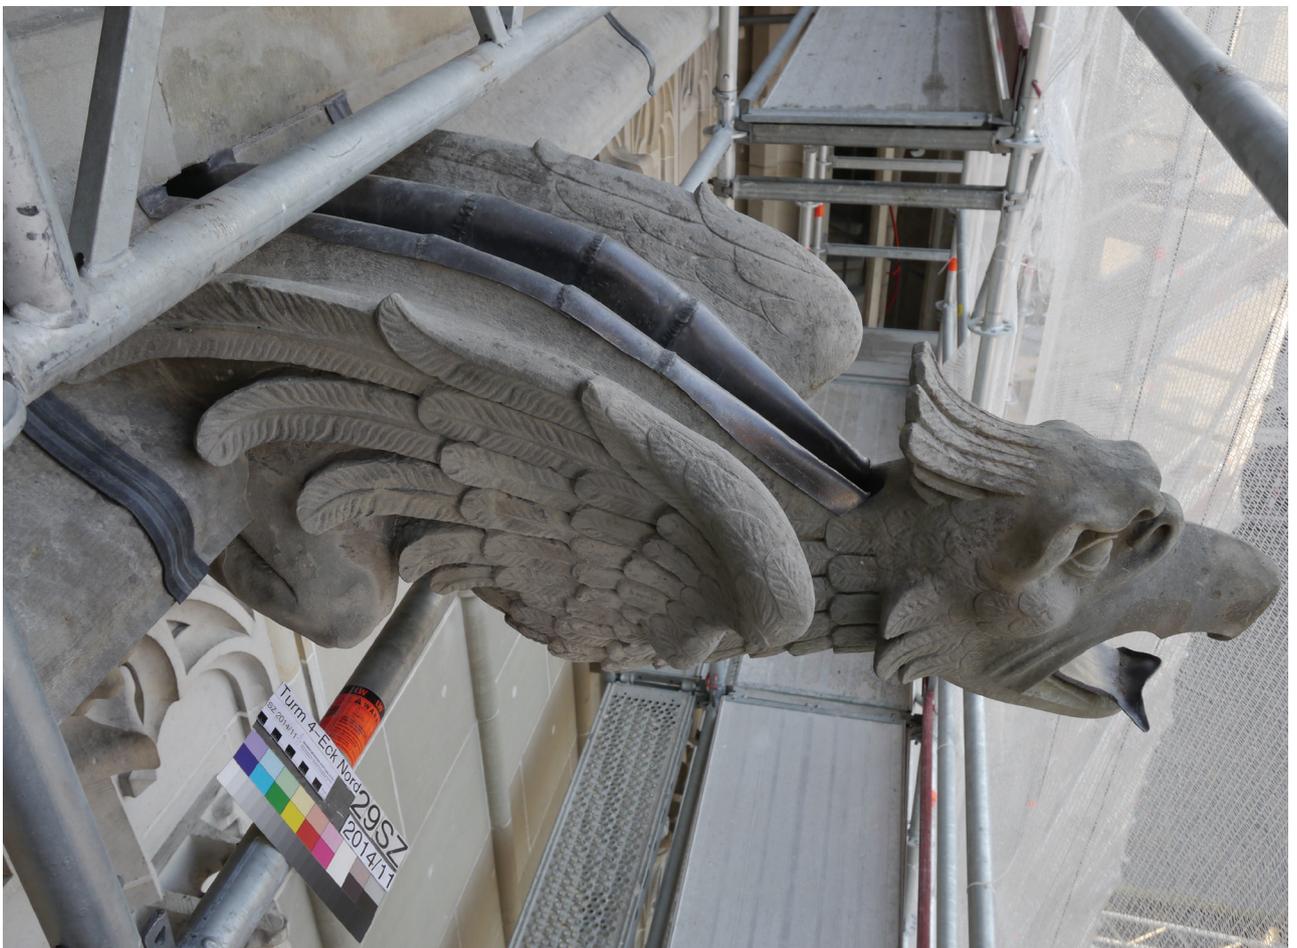
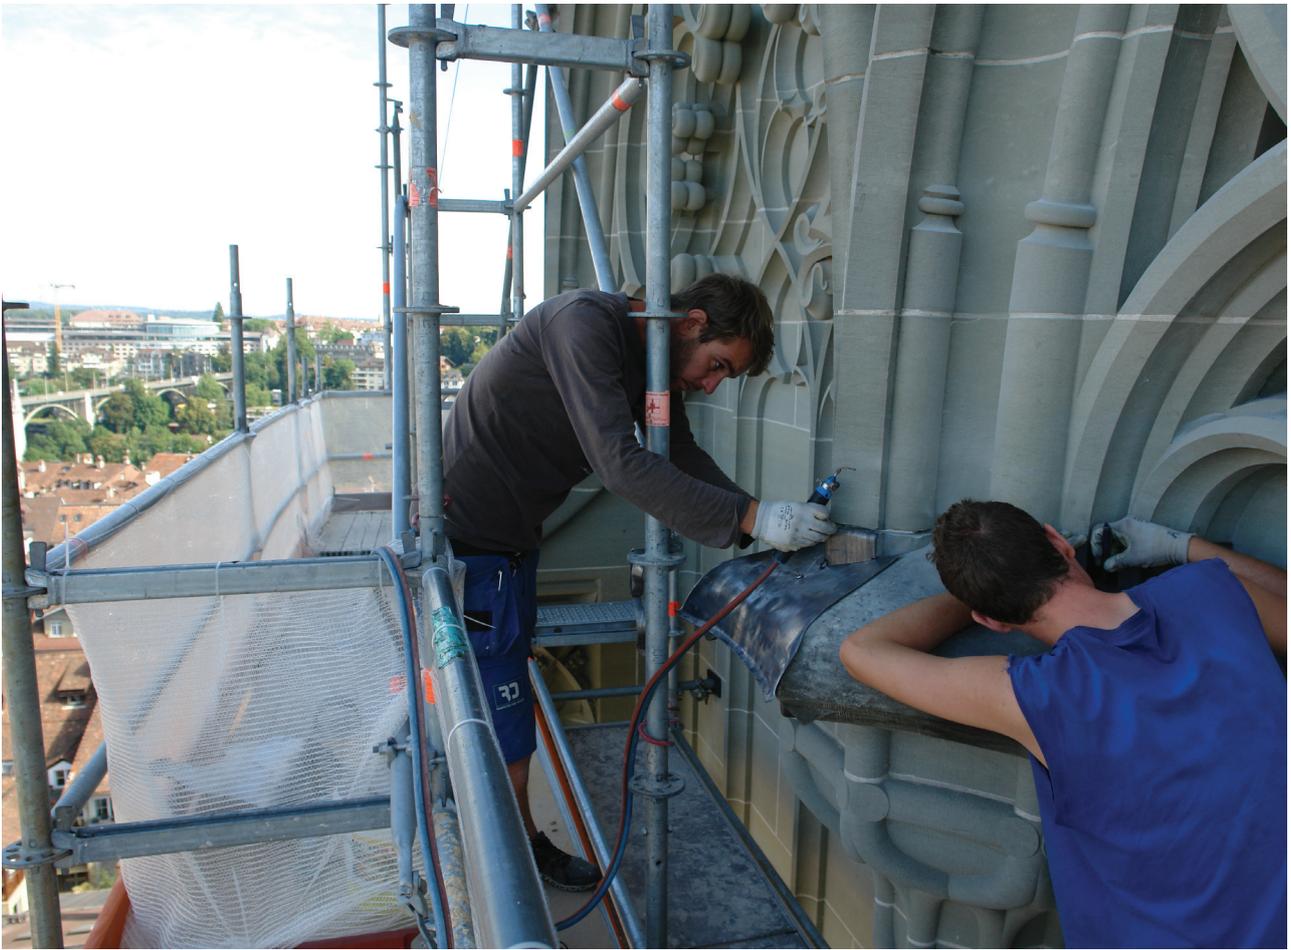
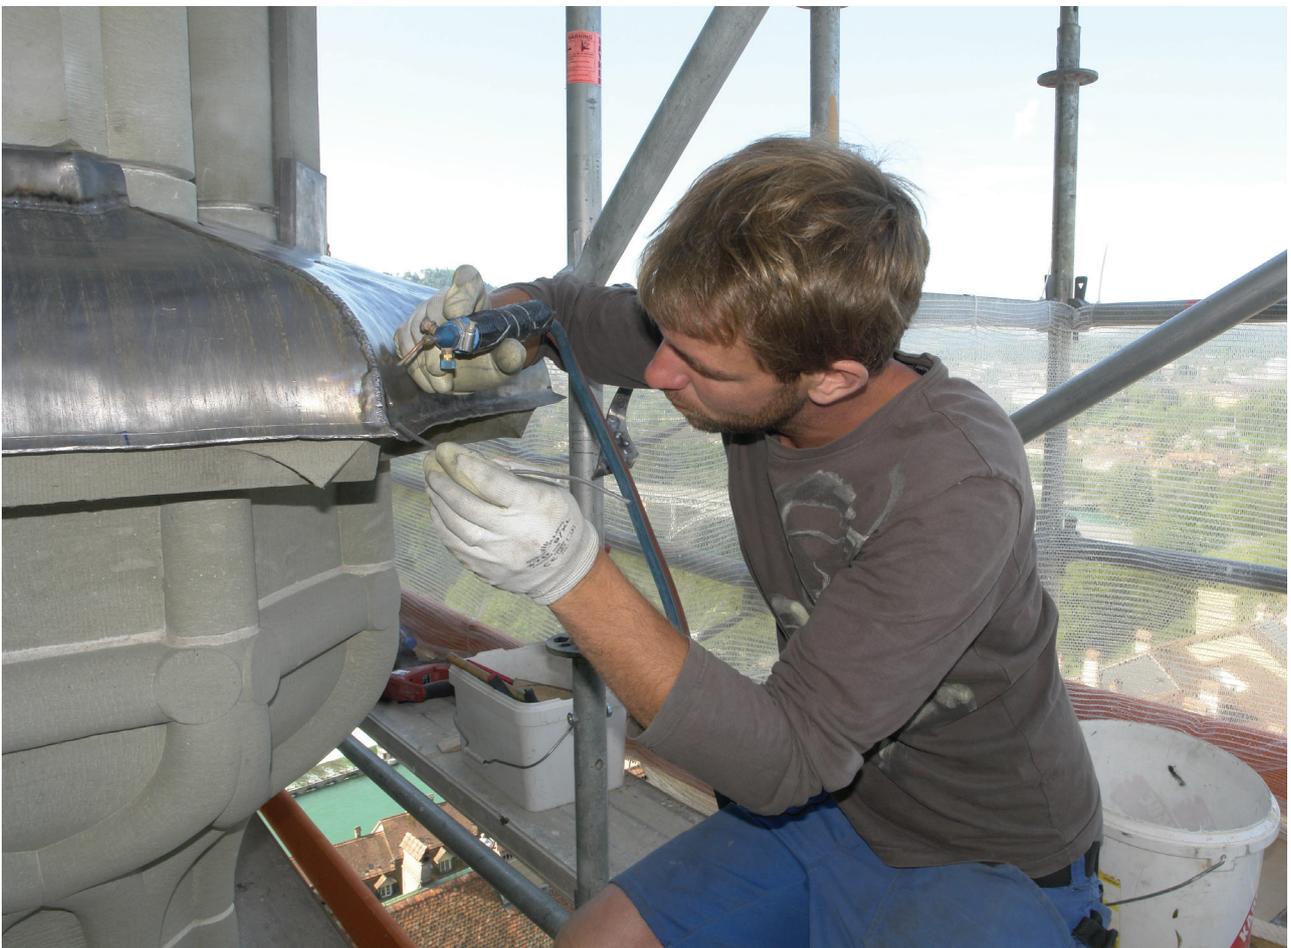
Seite 32	Impressionen der Arbeiten am Turmviereck. Der erste Bauservice am oberen Turmviereck West (15 Jahre nach dessen Erneuerung) kam zur richtigen Zeit. o. Fugensanierung, kleine Aufmörtelungen. u.l. Oberer Viereckkranz West: erneuert 1849, erneuert 2000, lebensverlängernde Massnahmen 2016. m.r. Salzausblühungen. Spätfolge Streusalz in Viereckgalerie. u.r. Aufmörtelungen am Blendmasswerk West.
Seite 34	Vorzustand (o.) und Schlusszustand (u.) des Wasserspeiers am Turmviereck Süd.
Seite 35	Präventive Massnahmen zur Verhinderung weiterer Schäden in den Ausdunstungsbereichen: Abdeckung von exponierten Abdachungen durch die Spengler.

- Steinrestaurierung (Reinigung, Fugensanierung, Aufmörtelung von Fehlstellen, Riss- und Schalensanierung) vor allem am Turmviereck Süd.
- Neuanstrich Masswerkbrüstung mit Ölfarbe durch Restaurator Hans-Jörg Gerber.
- Blechabdeckungen an wasserführenden Abdachungen zur Schadensprävention in den darunterliegenden Bereichen (Bleiabdeckungen der Konsolen und Pfeilerabschlüsse analog Viereckfassaden Nord und Ost).
- Turmfiale Süd-West. In diesen irreversibel geschädigten Bereichen blieb nur das Zurückarbeiten der Oberfläche um 5-10 mm.
- Streichen der Schallläden Süd (Glockenstuben).
- Sicherheitsverankerungen Treppenturm Süd auf vier Höhenlagen.
- Fallstrangerneuerung (Etappe von +25 bis +46m).
- Sanierung bestehende Betonkappendecke mit Doppel-T-Träger.
- Brandschutzdecke obere Glockenstube, Montage Stahlträgerkonstruktion.
