Obergaden 80 und 90 Nord

Alte Farbanstriche

Rautenverglasungen

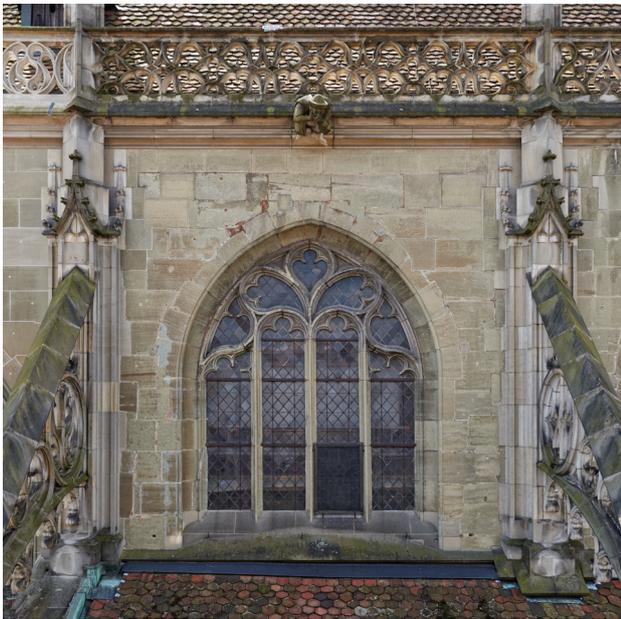
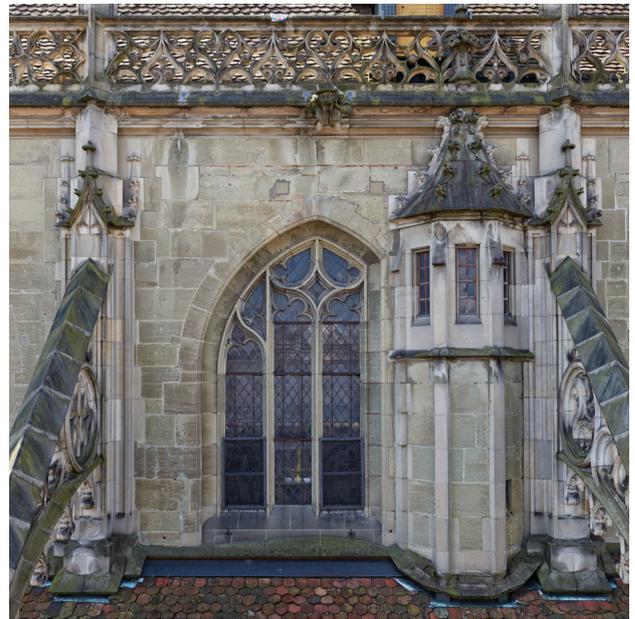
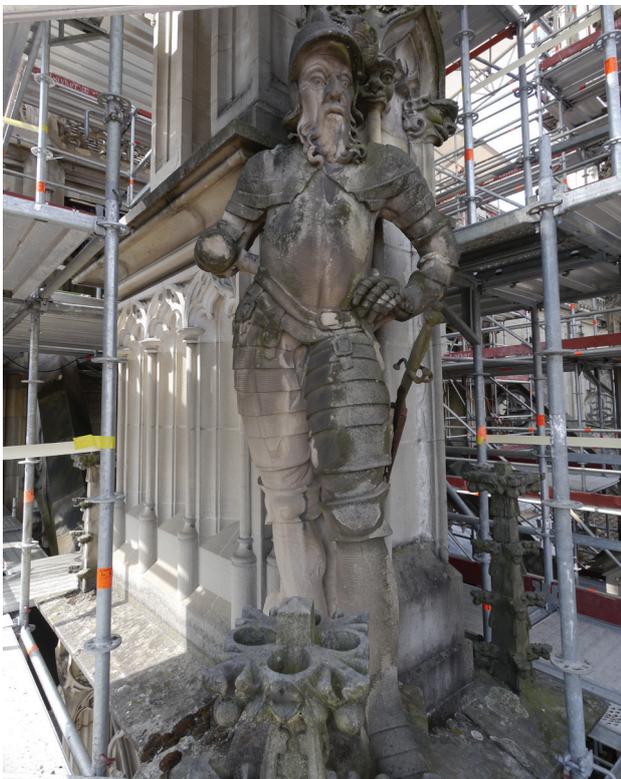
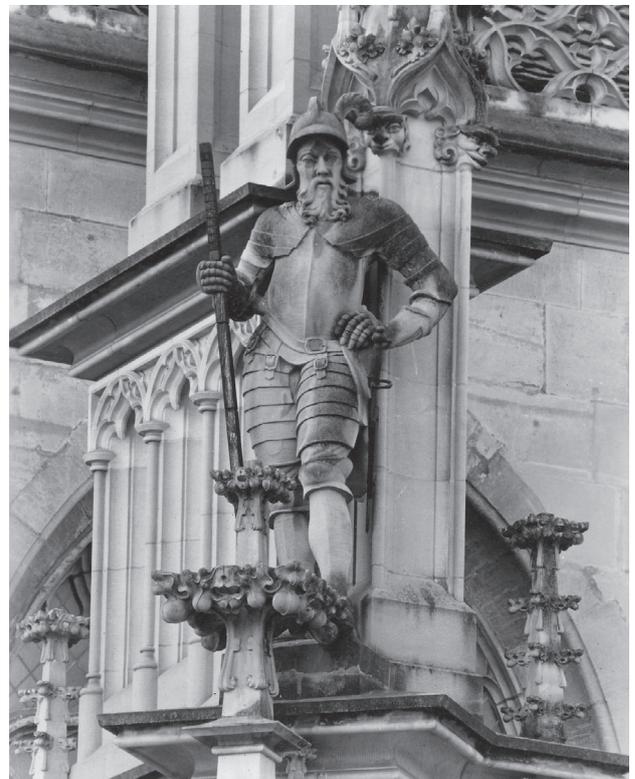
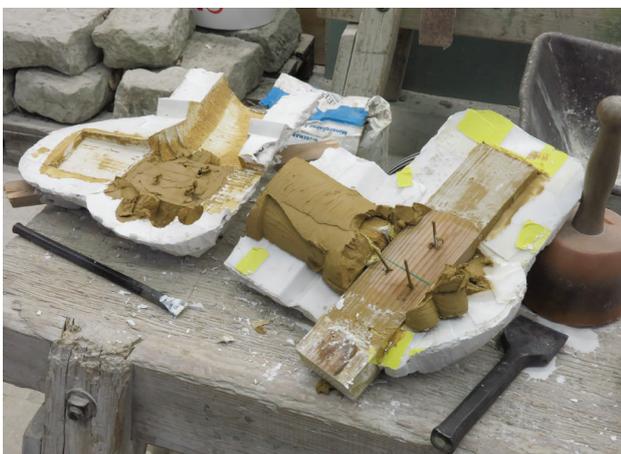
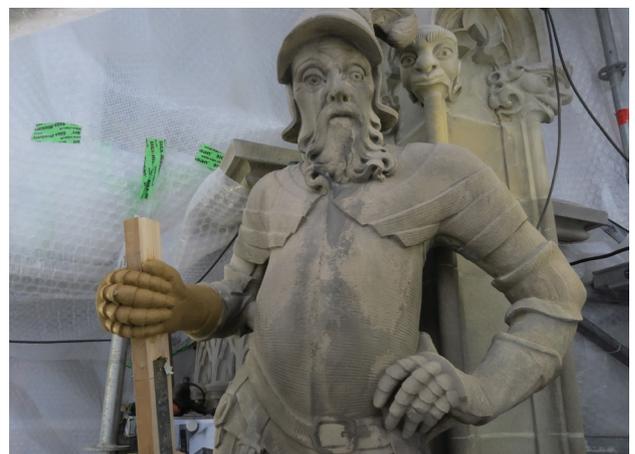
Während der ersten Reparatur, die wohl auf einen Hagelschaden 1883 hin erfolgt sein dürfte⁵, wurden die beschädigten fein gerippten Rauten von aussen her durch grob gerippte Gläser ersetzt. Dazu wurden die Bleie aufgebogen, die Gläser eingesetzt und mit einem hellen Kitt verkittet. Um die Gläser auswechseln zu können, mussten teils Bleihaften aufgebrochen und die äusseren Windstangen nach aussen weggebogen bzw. die Verglasungen nach innen weggedrückt werden. Die aufgebrochenen Bleihaften liess man entweder offen oder ersetzte sie durch Drähte. Möglicherweise fiel diese Reparatur mit den Restaurierungsarbeiten an den Chorfenstern zusammen, die 1886 ausgeschrieben und 1887 durchgeführt wurden.⁶ Vielleicht wurden die Fenster aber auch erst bei der Restaurierung der Fenster im nördlichen Obergaden des Langhauses repariert, für die 1889 der Kredit gesprochen wurde.⁷ Da diese Arbeiten von aussen erfolgten, ist jedoch wahrscheinlich, dass sie unabhängig von Restaurierungen mit Innengerüst, also direkt nach dem Hagel, durchgeführt worden sind.

Den Ersatz einzelner beschädigter Rauten durch teils grünstichiges, unstrukturiertes Flachglas rechnen wir einer zweiten Reparaturphase zu. Auch diese wenigen Ersatzgläser wurden von aussen her eingesetzt. Die vorliegenden Quellen geben keinen Aufschluss über den Zeitpunkt der Reparatur.

Der Ersatz gesprungener Gläser durch modernes, einseitig geripptes Strukturglas ist unseres Erachtens nach einer dritten Restaurierungsphase zuzuordnen. Diese Gläser wurden teils von innen ausgewechselt. Bei dieser Massnahme wurden undichte Stellen wie Spalte zwischen Quereisen und Rautenfeldern und Ausbrüche im Glas mit Kitt verschlossen. Dem verwendeten Kitt und Glas nach könnten diese Massnahmen mit dem kriegsbedingten Aus- bzw. Wiedereinbau der Glasmalereifelder zwischen 1940 und 1947 zusammenhängen⁸. Beim Wiedereinbau der Felder wurde der gleiche (zähe) helle Fensterkitt verwendet wie für die notdürftigen Kittreparaturen. Es ist jedoch nicht ganz auszuschliessen, dass diese Reparaturen mit der Restaurierung der Glasmalereien im Obergaden von Chor und Langhaus (zwischen 1988 und 1998) durch die Werkstatt Martin Halter in Bern zusammenfällt.⁹

2016-2017 erfolgt aufgrund dieser Recherchen nun eine zurückhaltende Restaurierung der Verglasungen durch den beauftragten Kunstglaser, nach klaren Vorgaben¹⁰:

a) Verglasung der Masswerke und Lanzettenköpfe: Zurückhaltende Wartung und Pflege der bestehenden Felder. Kein Ausbau notwendig; alle Massnahmen in situ. Vorsichtige Reinigung der Glasoberflächen. Kontrolle der Glassubstanz, eventuelle punktuelle Sicherungen von Glasbrüchen. Kontrolle des Bleinetzes, evtl. Brüche
