# Weitere Baustellen 2017 im Überblick

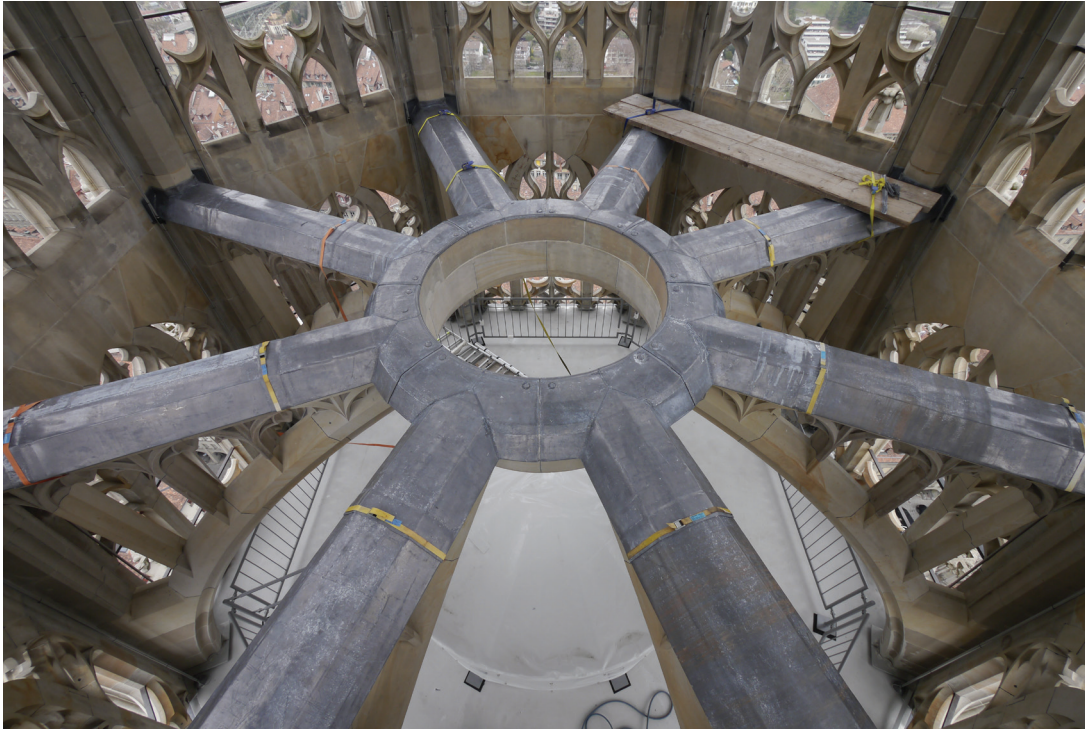
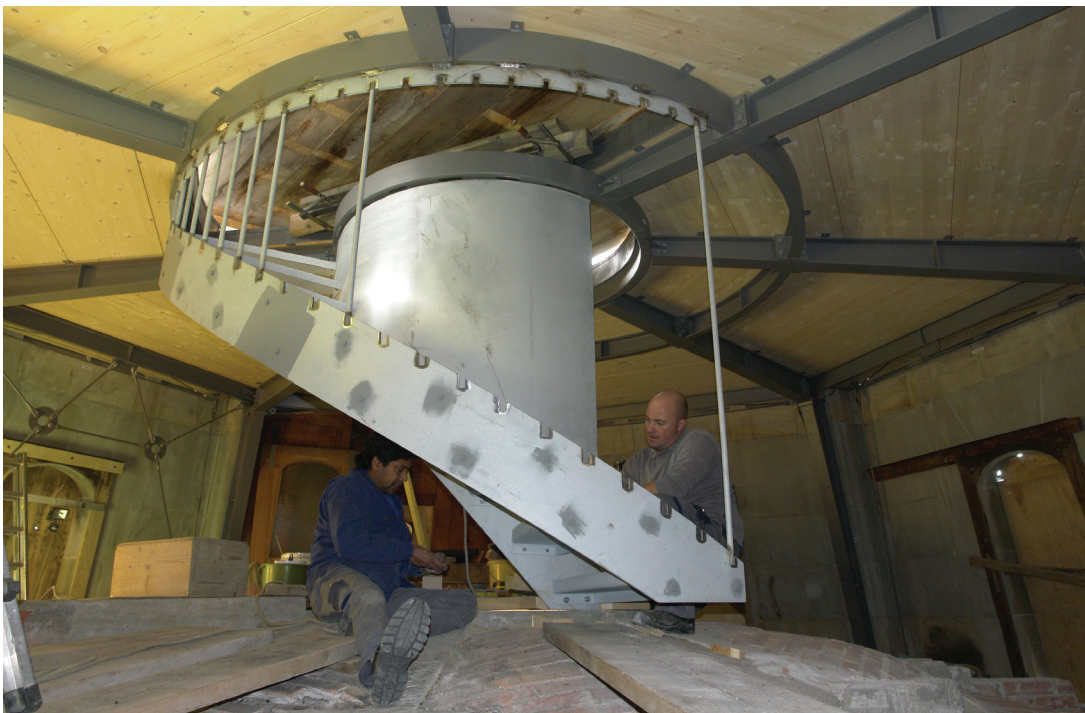
## Turmhelm

- Montage einer Aufzugswinde im Inneren des Turmhelmes, direkt unter der Helmspitze durch die Münsterbauhütte
- Demontage des provisorischen Holzdaches über dem Helmstrebewerk durch den Zimmermann
- Abdeckung der Strebewerke mit Blei durch den Spengler (März 2018)
