Matterkapelle

Im Zusammenhang mit der Chorrestaurierung werden auch die beiden seitlich an den Chor angrenzenden Seitenschiffabschnitte restauriert. Wegen der ange-troffenen Schäden infolge früherer Wassereinbrüche ins Gewölbe, wurde als erstes die Matterkapelle eingerüstet.

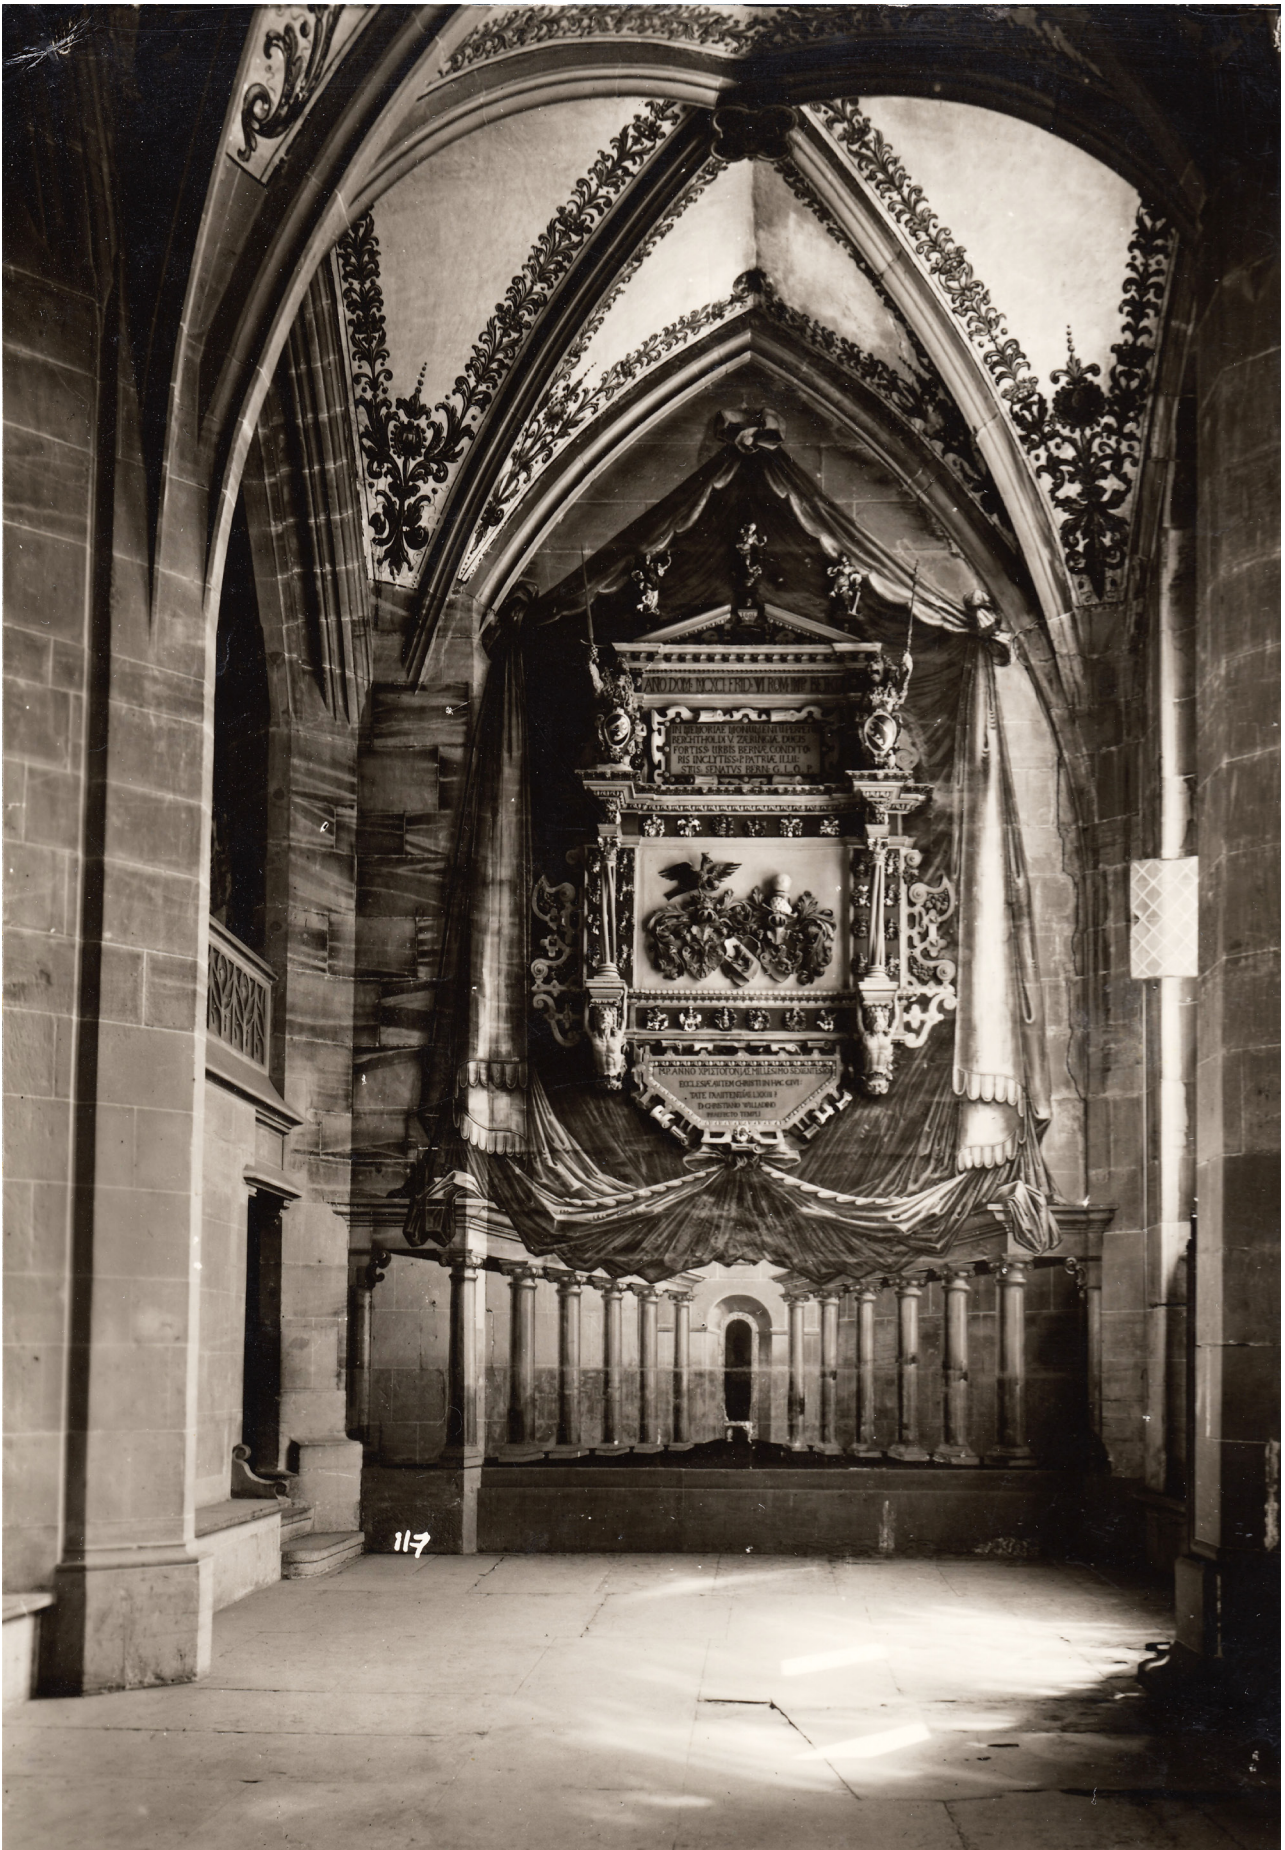
Blick in die Matteredkapelle. Das Foto zeigt den Zustand vor dem Ausbruch der Türe in die Sakristei um 1918.
Foto: Archiv Kantonale Denkmalpflege Bern.

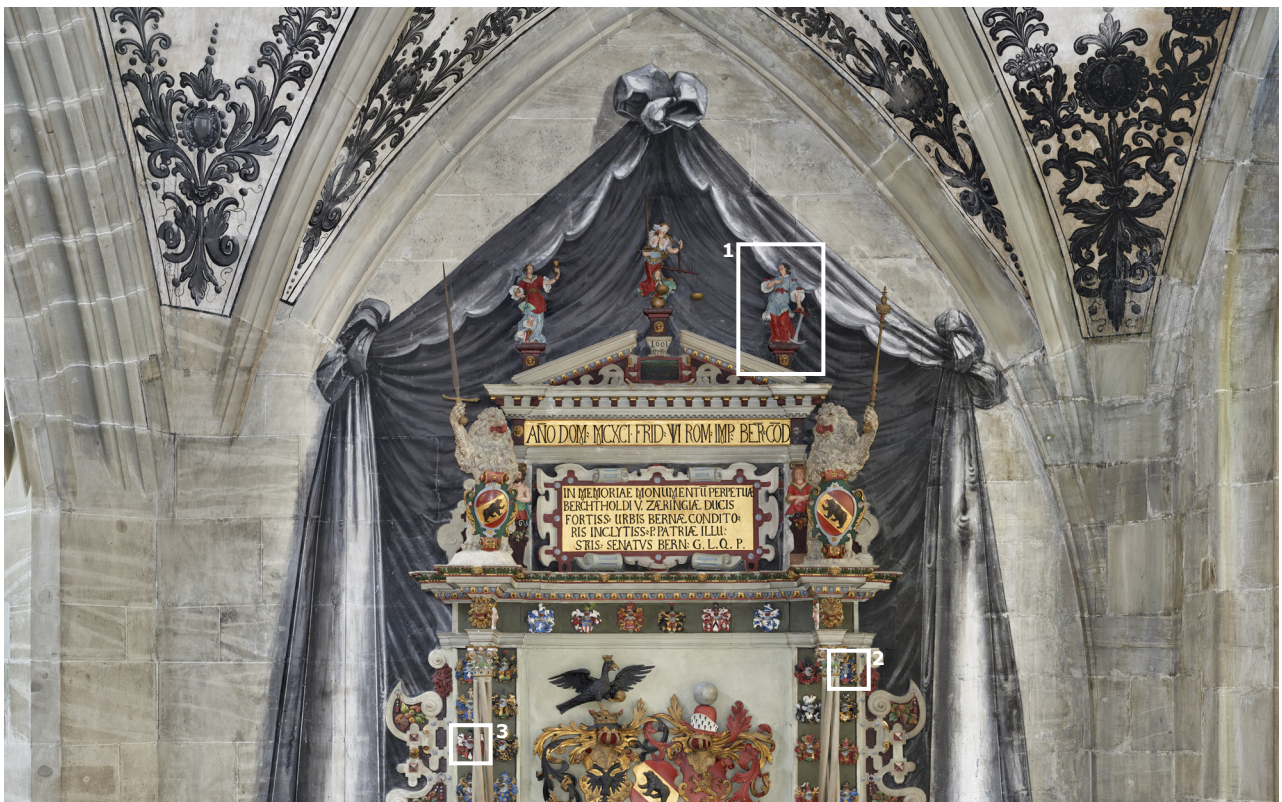
Die Einzigartigkeit des Zähringerdenkmals beruht u. a. auf zahlreichen Figuren und Wappen aus farbig glasierter Terrakotta. Die letztmals 1865 erneuerte bun-te Farbigekeit konnte mit der Reinigung dieser Elemente wiederhergestellt werden.

o. Akroterfigur (1) "Hoffnung", links Vorzustand und rechts Schlusszustand nach der Reinigung.
 u. Verortung der abgebildeten Terrakotta-Elemente im Zähringerdenkmal.

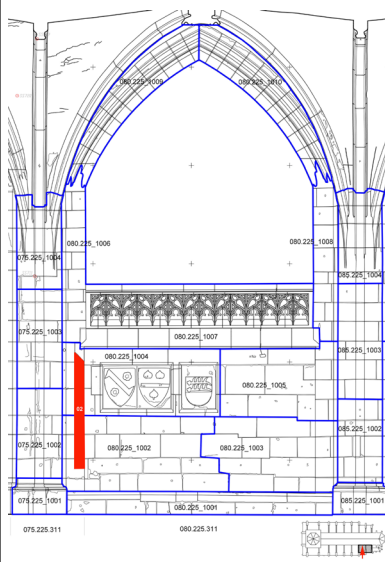
Lokalisation

Befundprotokoll					Datum: 26.11.2018	Bereich: 080.225_1002	Befund Nr. 02
Objekt:	BERNER MÜNSTER				Archiv:		
Baustelle:	Matter-Kapelle				Standort:	Münsterbauleitung Bern	
Bauteil:	Nordwand				Baumeister:	Matthäus Ensinger	
Datierung:	1430				Schlussbericht:	19.02.2019	
BearbeiterIn:	C.Marinowitz, R.Saucy, R. Pasche				Labor Nr.:		
Verortung: (i=innen a=aussen)	von	080	225	311	1002	<input checked="" type="checkbox"/> i	Bereich Oberfläche: (10 Wandfläche innen, 20 Gewölbekappe, 30 Gewölberippe, 50 Wandfläche aussen)
	bis	080	225	311	1004	<input type="checkbox"/> a
