Feld 90 Süd inklusive Pfeiler 85 und 95

In diesem Bereich befand sich die Hauptbaustelle der Münsterbauhütte 2018 im Aussenbereich. Durchgeführt wurden die bewährten Restaurierungsmassnahmen von der Kartierung über die Reinigung, Konservierung, Aufmörtelung und Fugensanierung bis hin zu den Retuschen.

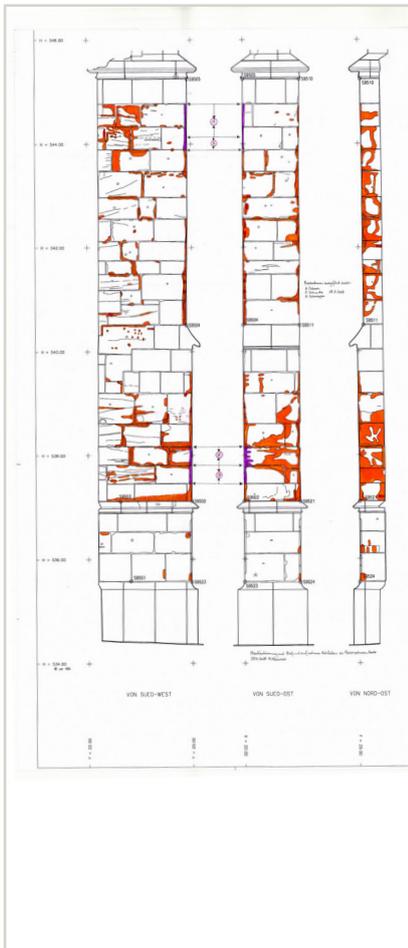
o.l Strebepfeiler 95.215.317 Ansicht Ost. Massnahmen 2001, Aufmörtelungen.
o.r. Detail 1, Zustand 2017. Ostseitig sind die feinen Mörtelschlämmen weggewittert. Einige Risse wurden 2001 oberflächlich zu wenig geschlossen.
u.l. Strebepfeiler 95.215.317 Ansicht West. Massnahmen 2001, Armierungen und Injektionen.
u.r Detail 2: Angetroffener Zustand 2017. Die Reparaturstellen sind in gutem Zustand.
