Berner Münster-Stiftung

Tätigkeitsbericht 2018

Münsterbauleitung Bern, Juli 2019
Hermann Häberli, Annette Loeffel
Christoph Schläppi, Peter Völkle

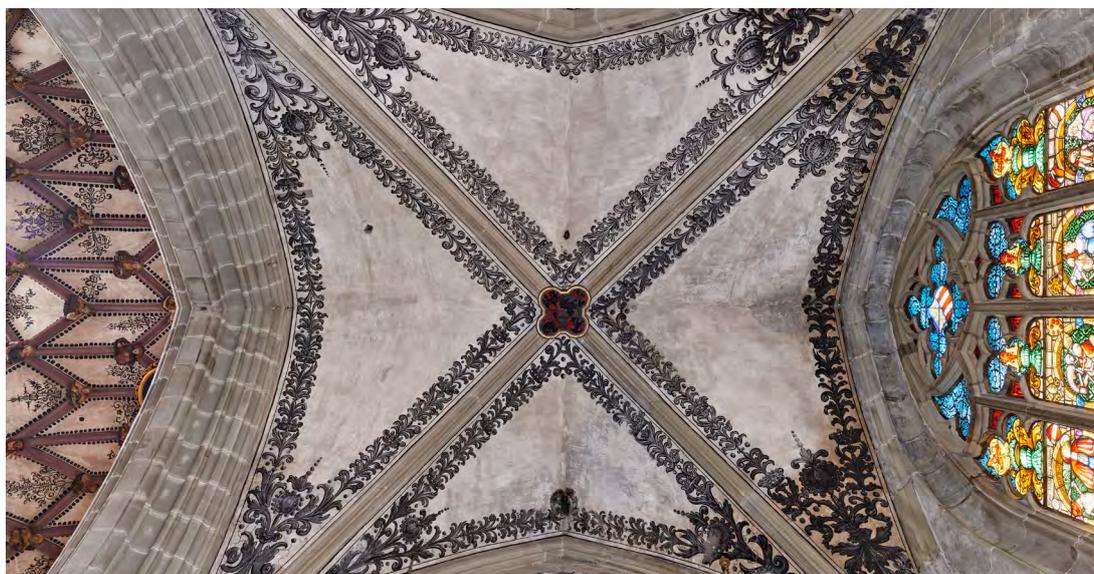
Matterkapelle - Gewölbe 90 Seitenschiff Süd, Schlusszustand.

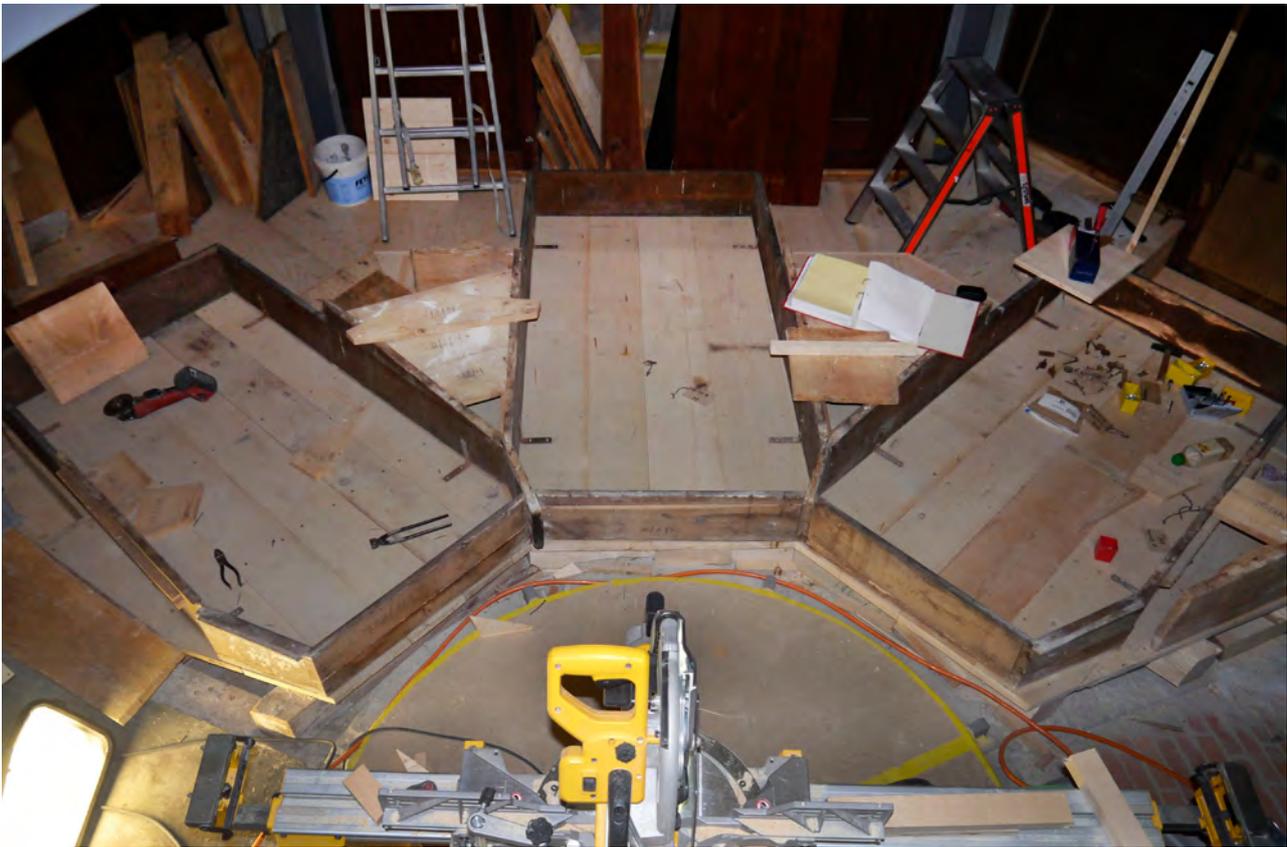
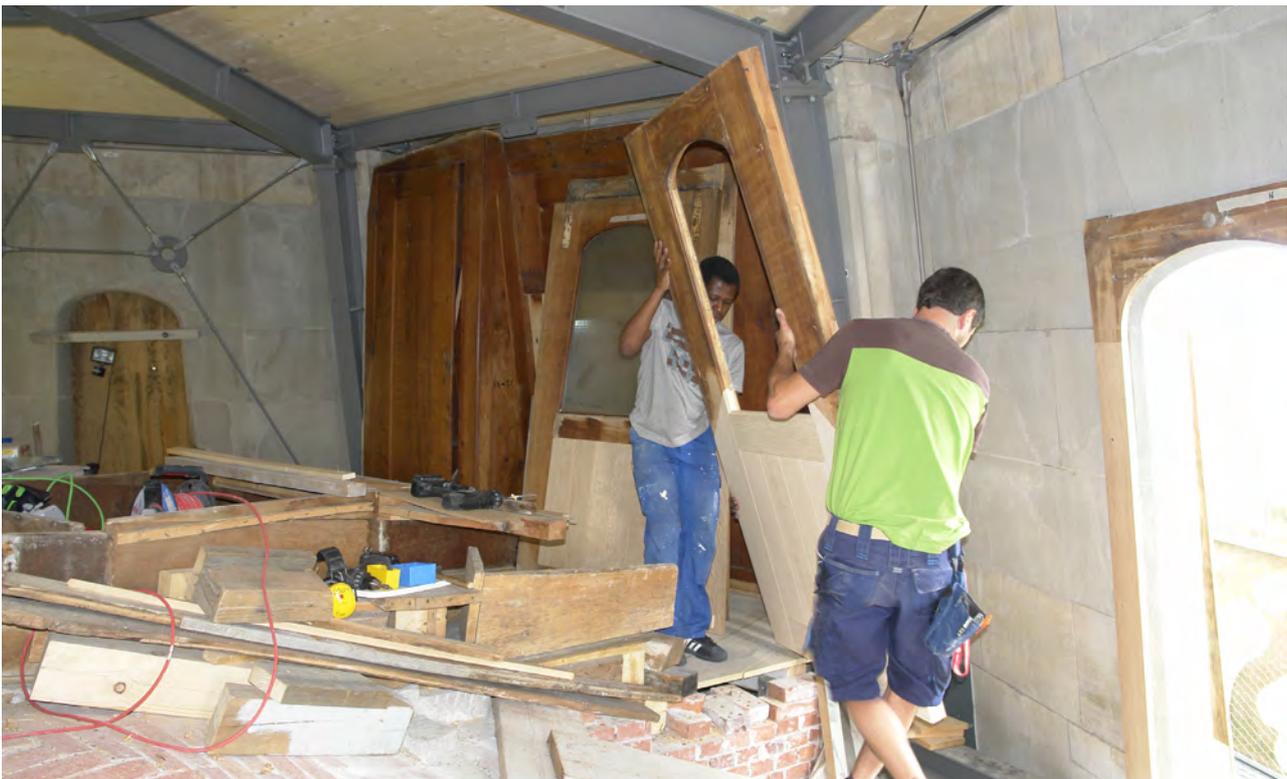
- o. **Wiedereinbau von 3/8 der ehemaligen Aufenthaltsräume der Turmwacht. Die Pritschen dienten den Nachtwächtern zuletzt im 2. Weltkrieg bis 1945.**
- u. **Restaurierung und Wiedereinbau der alten Türen.**

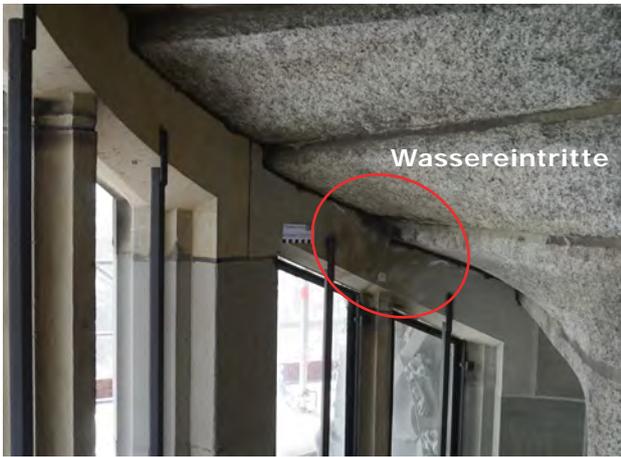
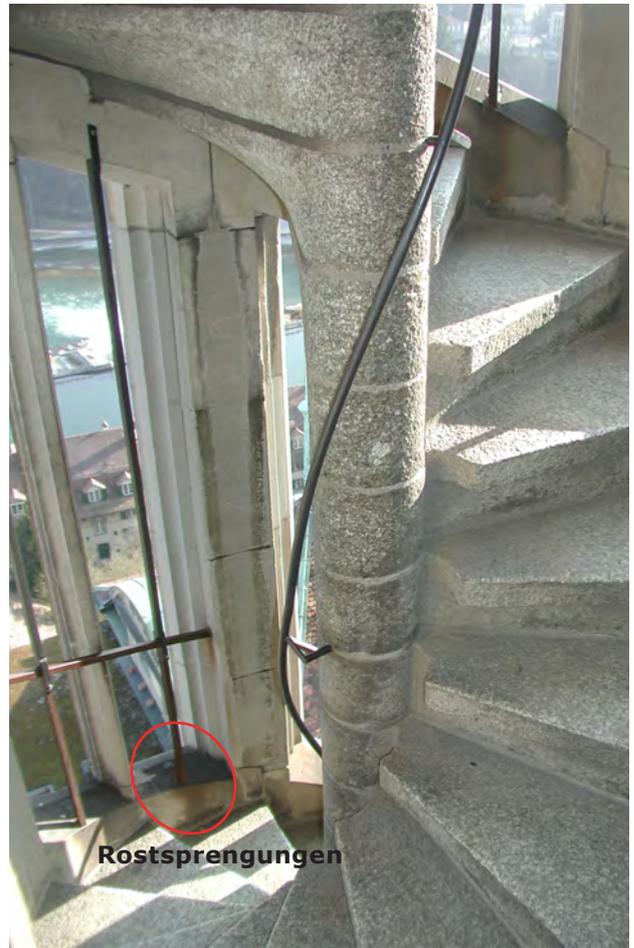
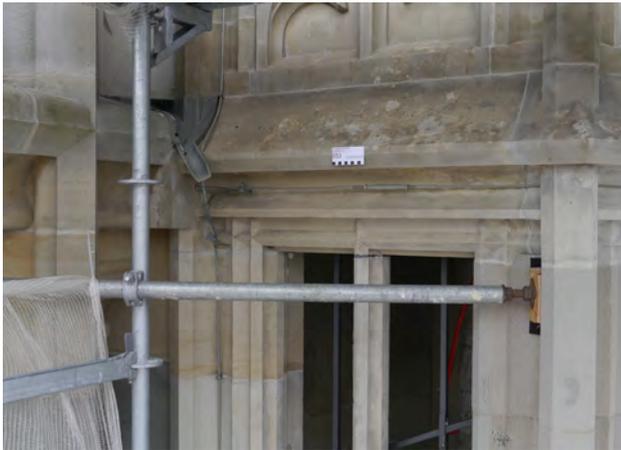
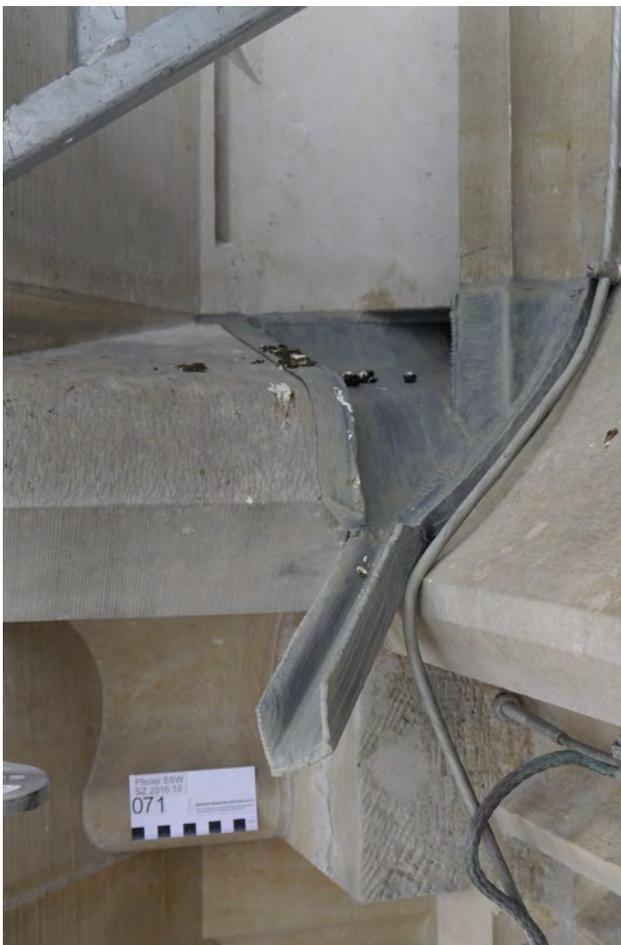
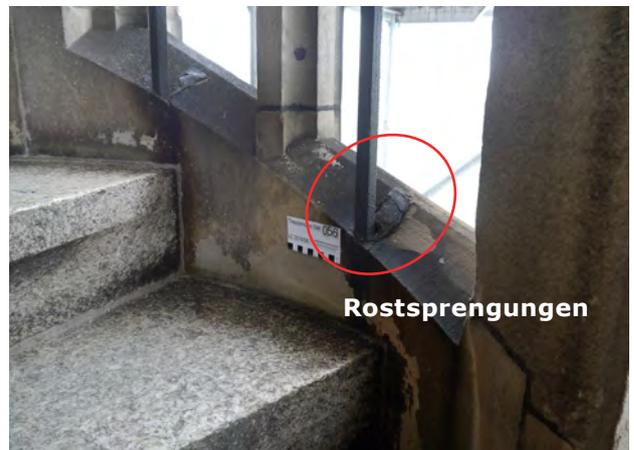
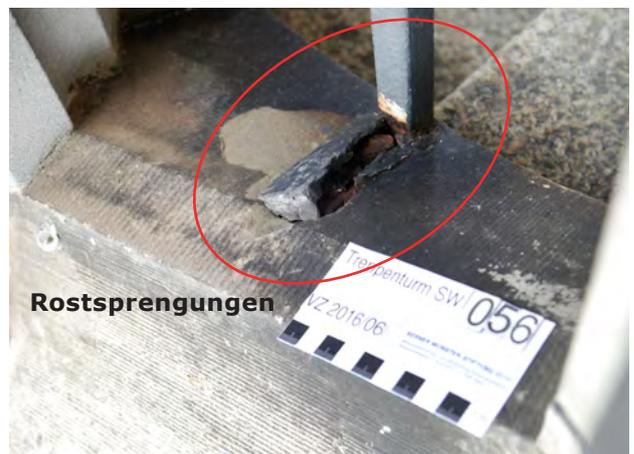
l. (o.) Wassereintritte in das offene Treppentürmchen führen zu Schäden im Innenbereich, (m.) zur Reduktion des anfallenden Wassers wurden aussen am Treppenturm neue Wasserspeier aus Blech installiert, (u.) Detail Ausspeier und Blitzableiter.

r. (o.,m., u.) Rostsprengungen bei Absturzsicherungen (eingebaut um 1960).

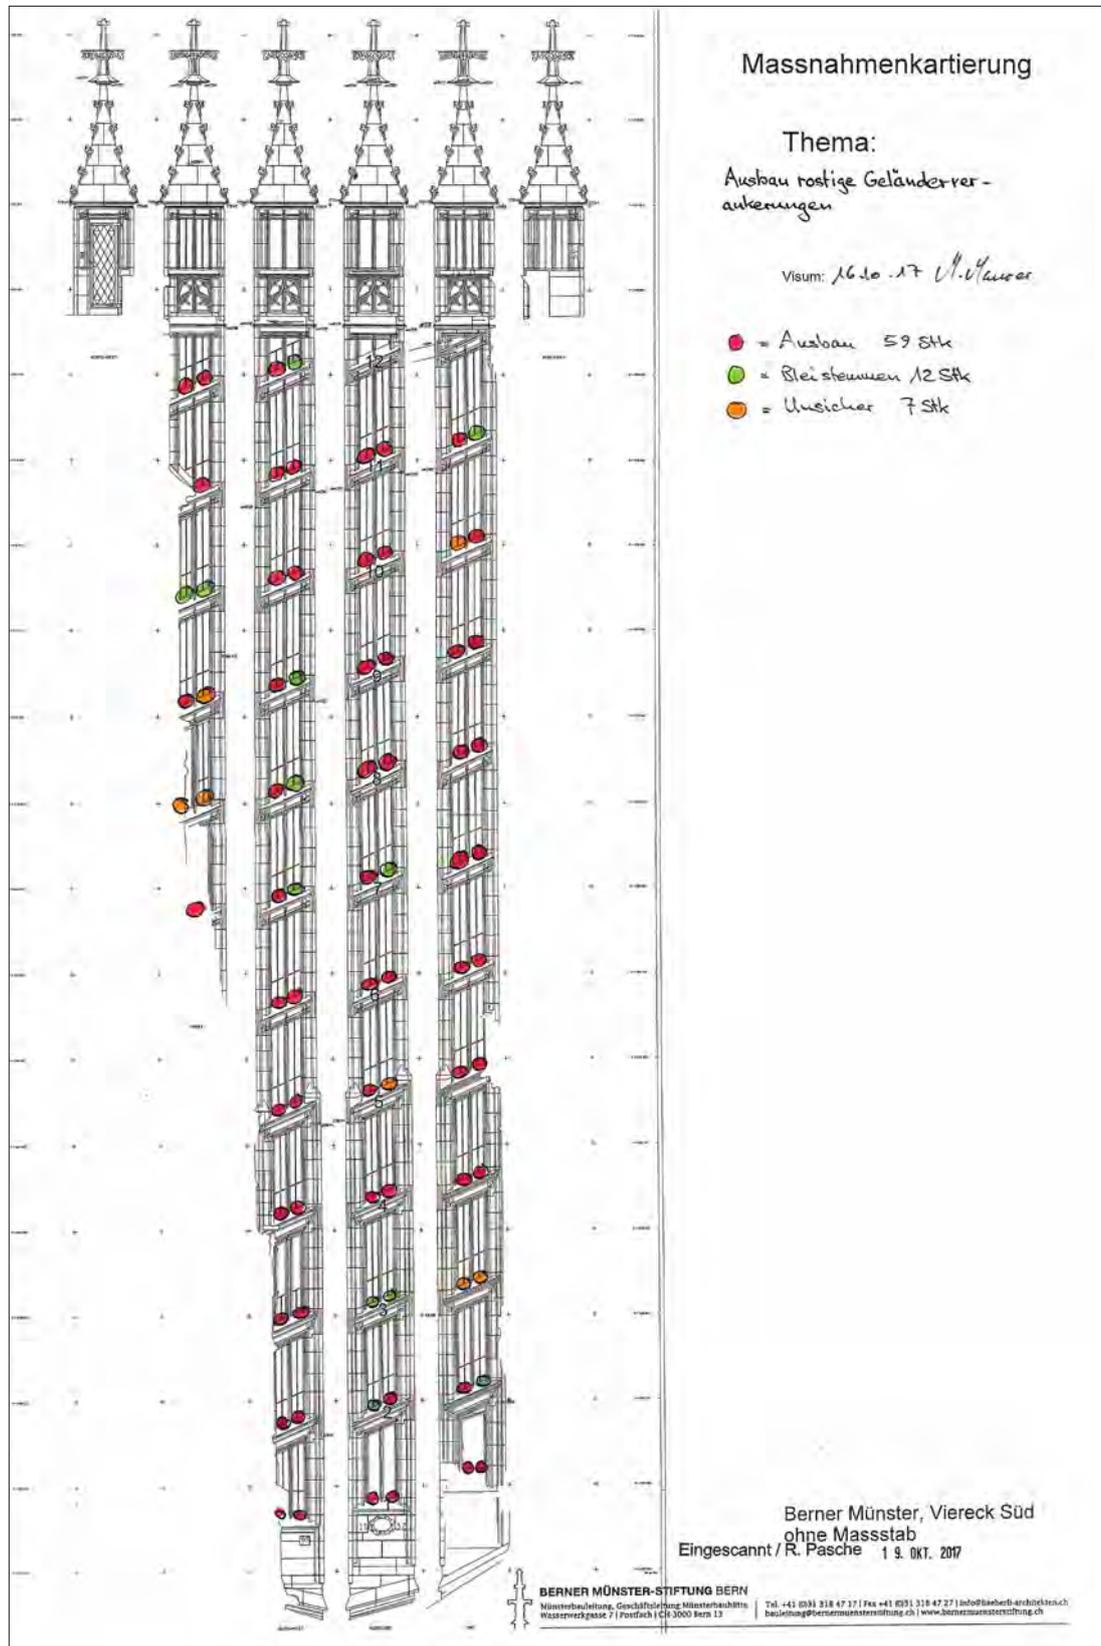
o. Übersicht über die sanierten Verankerungspunkte der Absturzsicherungen im Treppentürmchen Süd (Erdgeschoss bis Turmviereck).

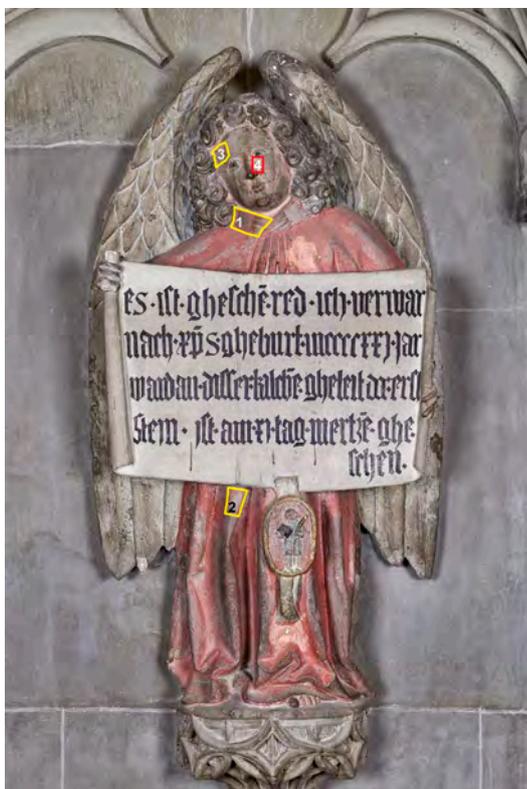
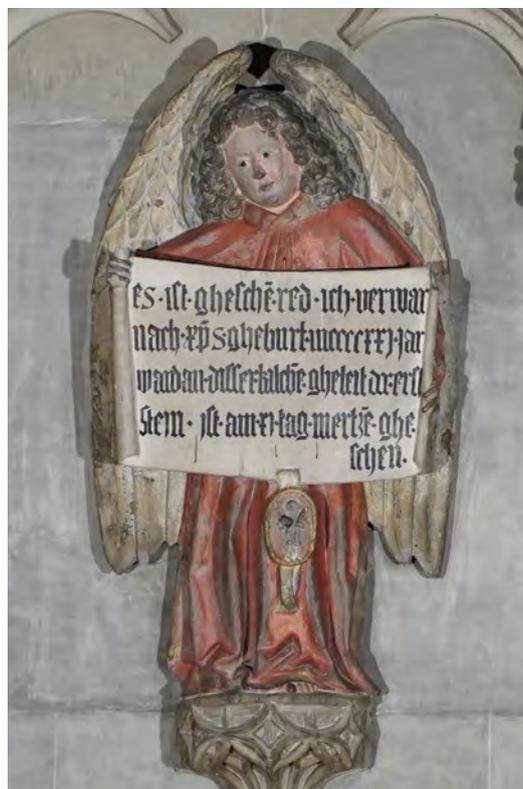
Engel an der Nordwand des Altarraumes, links angetroffener Zustand 2017 (mit Markierung der angefertigten Reinigungsmuster) und rechts gereinigter Zustand 2018. Fotos: Nick Brändli, Zürich.

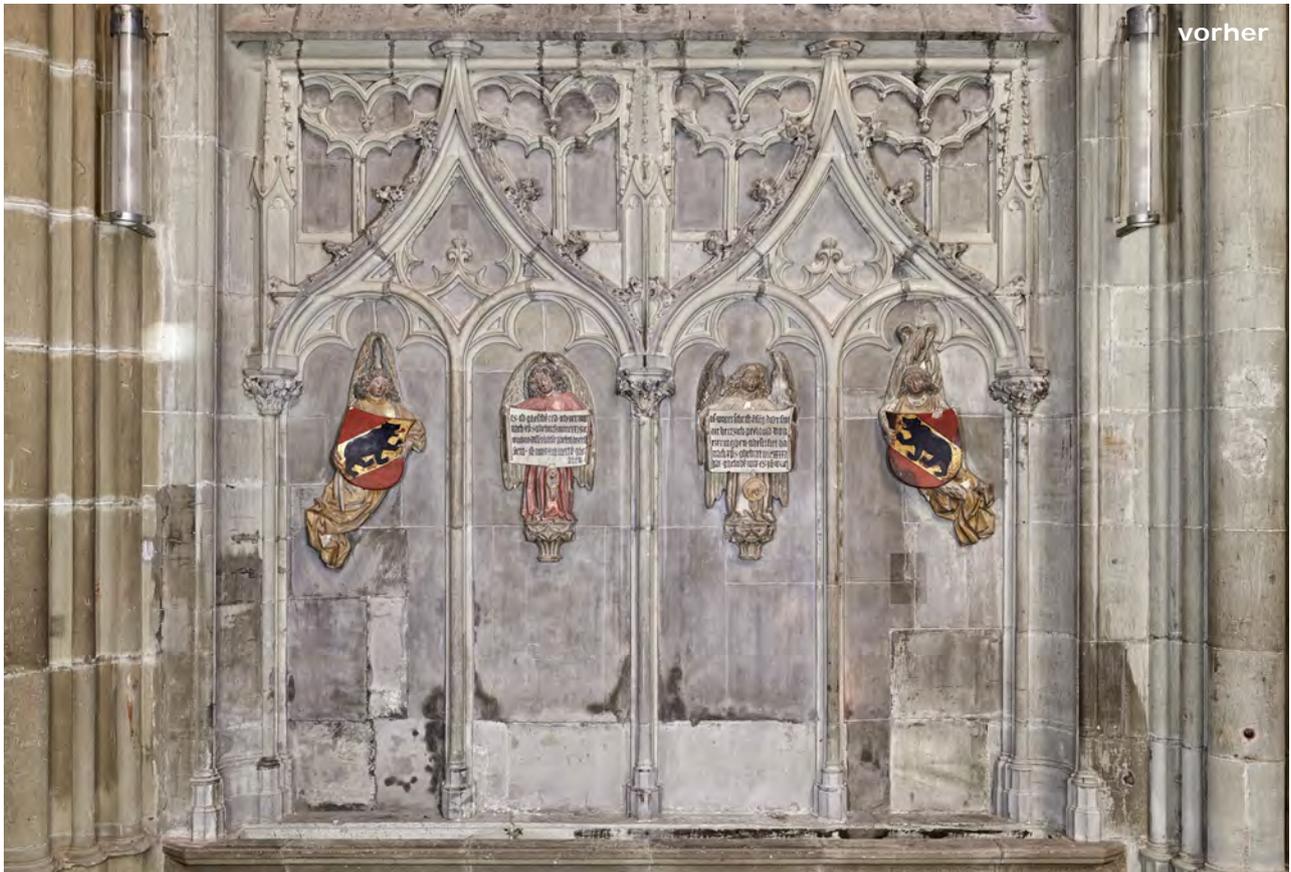
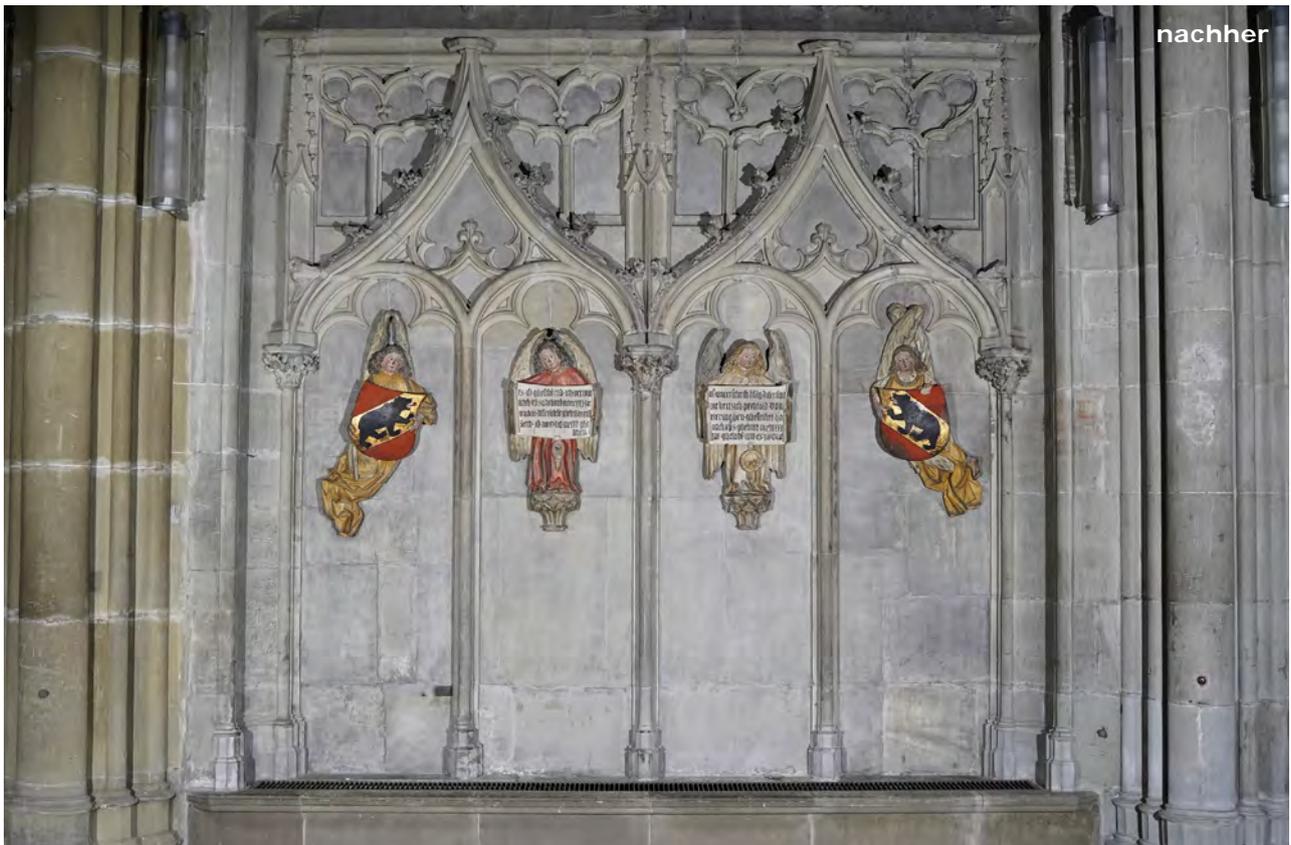
Nachdem das Gerüst am Ende des Jubiläumsjahres 2017 abgebaut worden war, standen im Altarraum Anfang 2018 die Arbeiten an den untersten drei Metern der Chorwände an. Vor allem an den Blendmasswerken waren extreme Verfärbungen vorhanden, die auf die Verschwärzung von Zementverputzen von 1910 zurückzuführen sind. Diese Verfärbungen wurden mit Retuschen reduziert und der untere Bereich der Chorwände so optisch beruhigt. An den Wänden des Chorsockels befinden sich die acht Engelsfiguren, die anlässlich des Ersatzes der Schultheissenpforte in den Jahren 1894-1900 im Mauerwerk eingelassen worden waren und hier eine zweite Heimat gefunden hatten. Diese wertvollen Originale wurden umfangreich dokumentiert, gereinigt und restauriert. Bei der Reinigung wurde ein hoher Verschmutzungsgrad aller Inkarnate angetroffen. Dieser war zu grossen Teilen einem irreversiblen früheren Konservierungsversuch mit einem Gemisch aus Paraffinwachs, Bleigelb und Naturharz geschuldet.

Nordwand im Altarraum: oben Vorzustand, unten Schlusszustand. Die Figuren wurden schonungsvoll abgesaugt, trocken und anschliessend nass mit Wattestäbchen gereinigt. Mit diesen Massnahmen konnte die Wahrnehmbarkeit und Wirkung der teils ursprünglichen, teils später überfassten Oberflächen und Polychromien deutlich verbessert werden. Der sehr fleckige Wandhintergrund wurde mit reversiblen Retuschen beruhigt. Fotos: (o.) Nick Brändli, Zürich, (u.) Cornelia Marinowitz, Tengen (D).

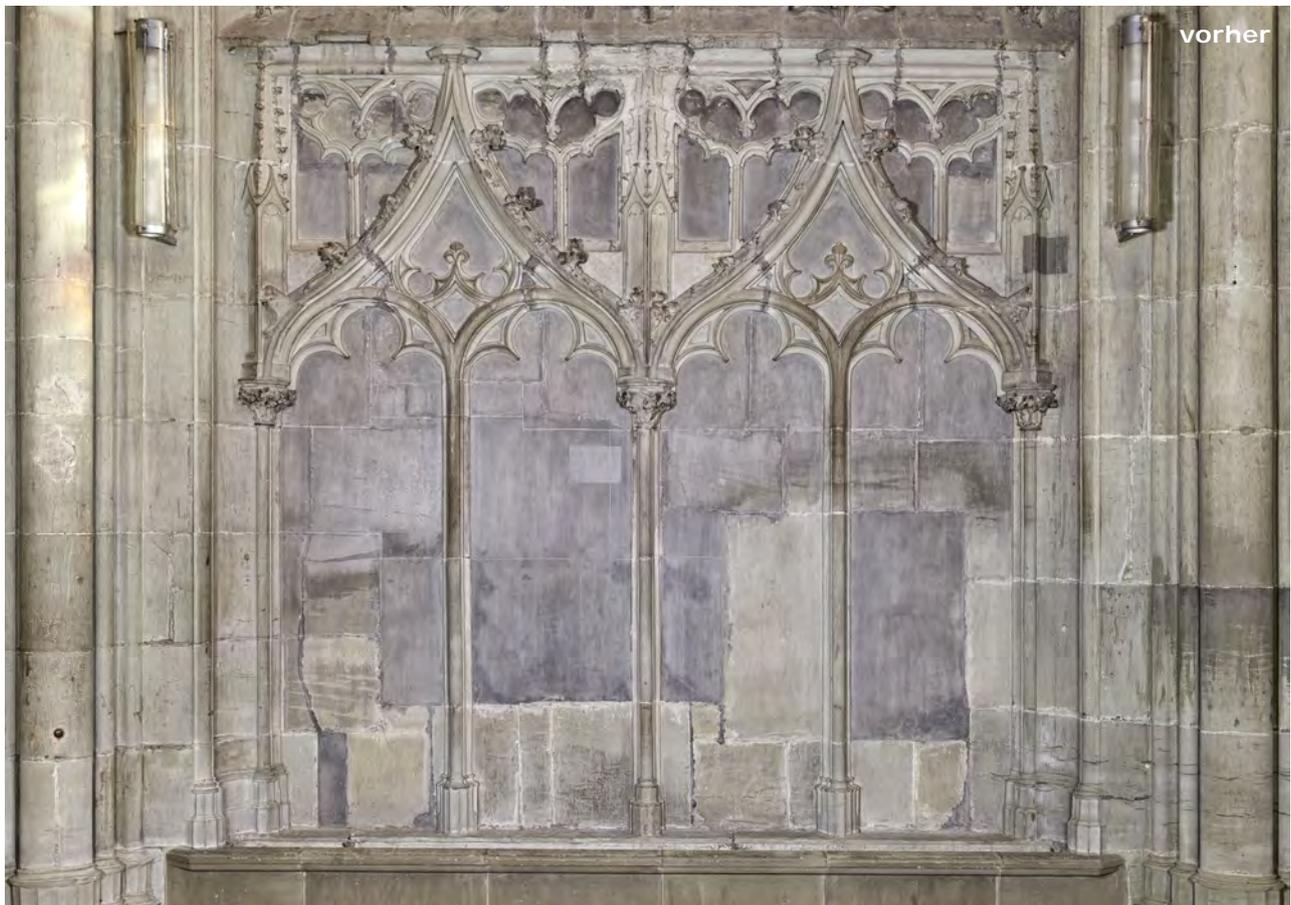
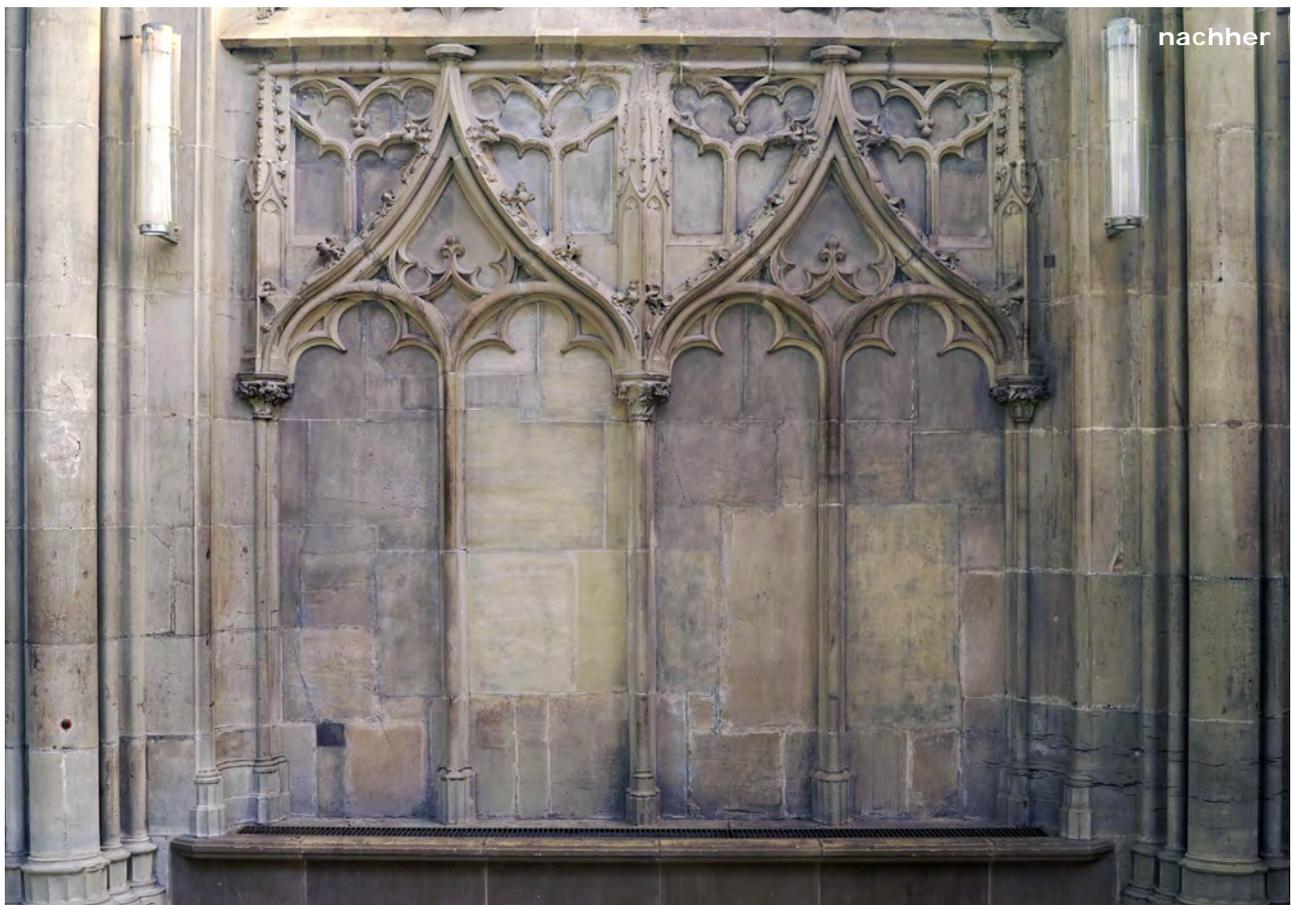
**Nordwand im Altarraum: oben Vorzustand, unten Schlusszustand nach der Reinigung und Retuschierung.
Foto (o.): Nick Brändli, Zürich.**

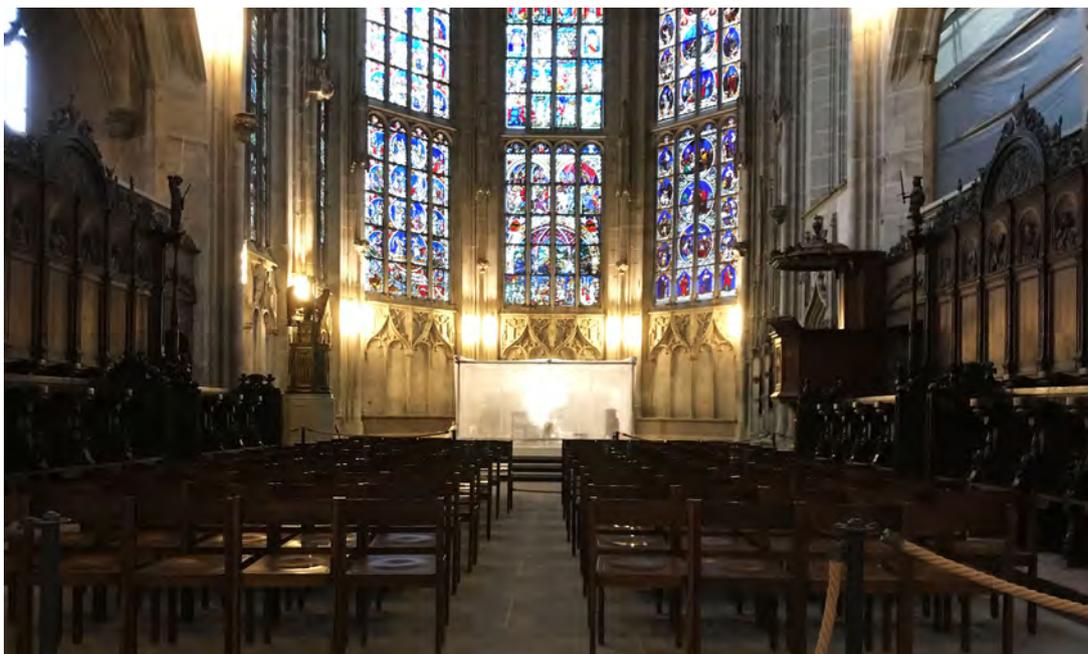
Unterdruckkammer im Chor, um jegliche Staubentwicklung im frisch restaurierten Chorraum zu vermeiden. In der "Laterne" wurde mit Atemschutz, Frischluftzufuhr und Lupenbrille mit Mikrodüsen gestrahlt und so die alte Fassung des Taufsteins freigelegt.

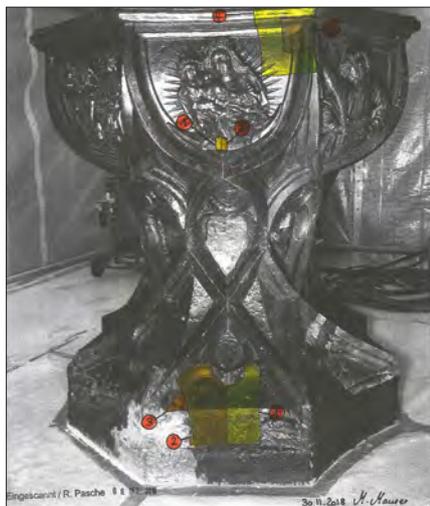
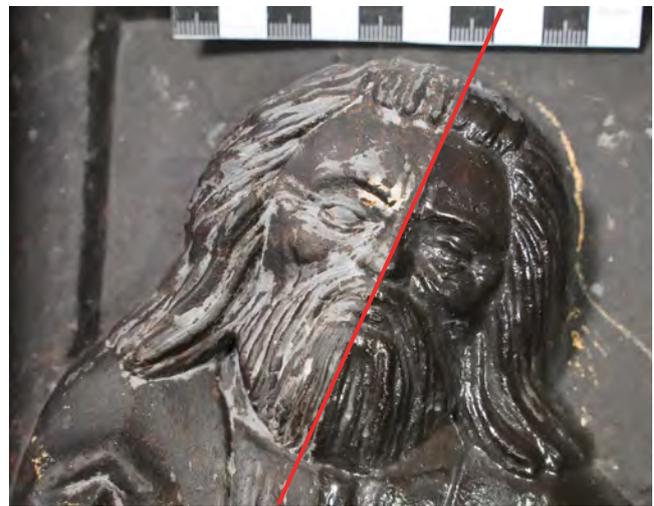
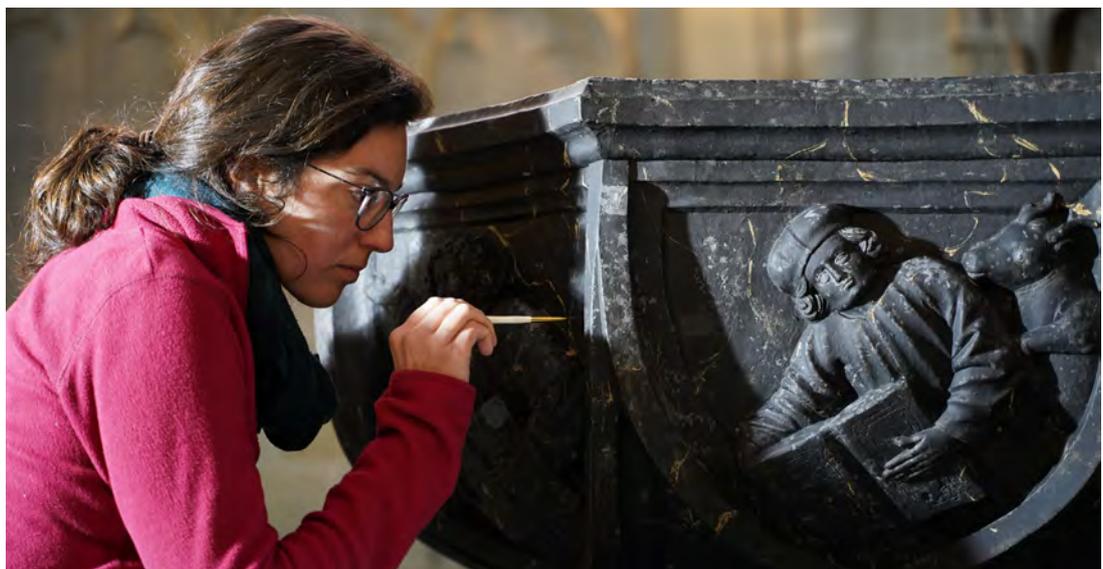
- o.l.** Vor der Freilegung der Marmorierung wurden mehrere Musterflächen mit unterschiedlichen Techniken angelegt.
- o.r.** Detailfoto, rechts noch mit der dicken Ölfarbe und links im freigelegten Zustand. Bei der Freilegung kamen auch die vielen kleinen Fehlstellen in der Marmorierung, welche wohl zur monochromen Überfassung geführt hatten, wieder zum Vorschein.
- u.** Die Fehlstellen wurden im Anschluss mit Strichretuschen mit einer reinen Eitempera ausgeführt.

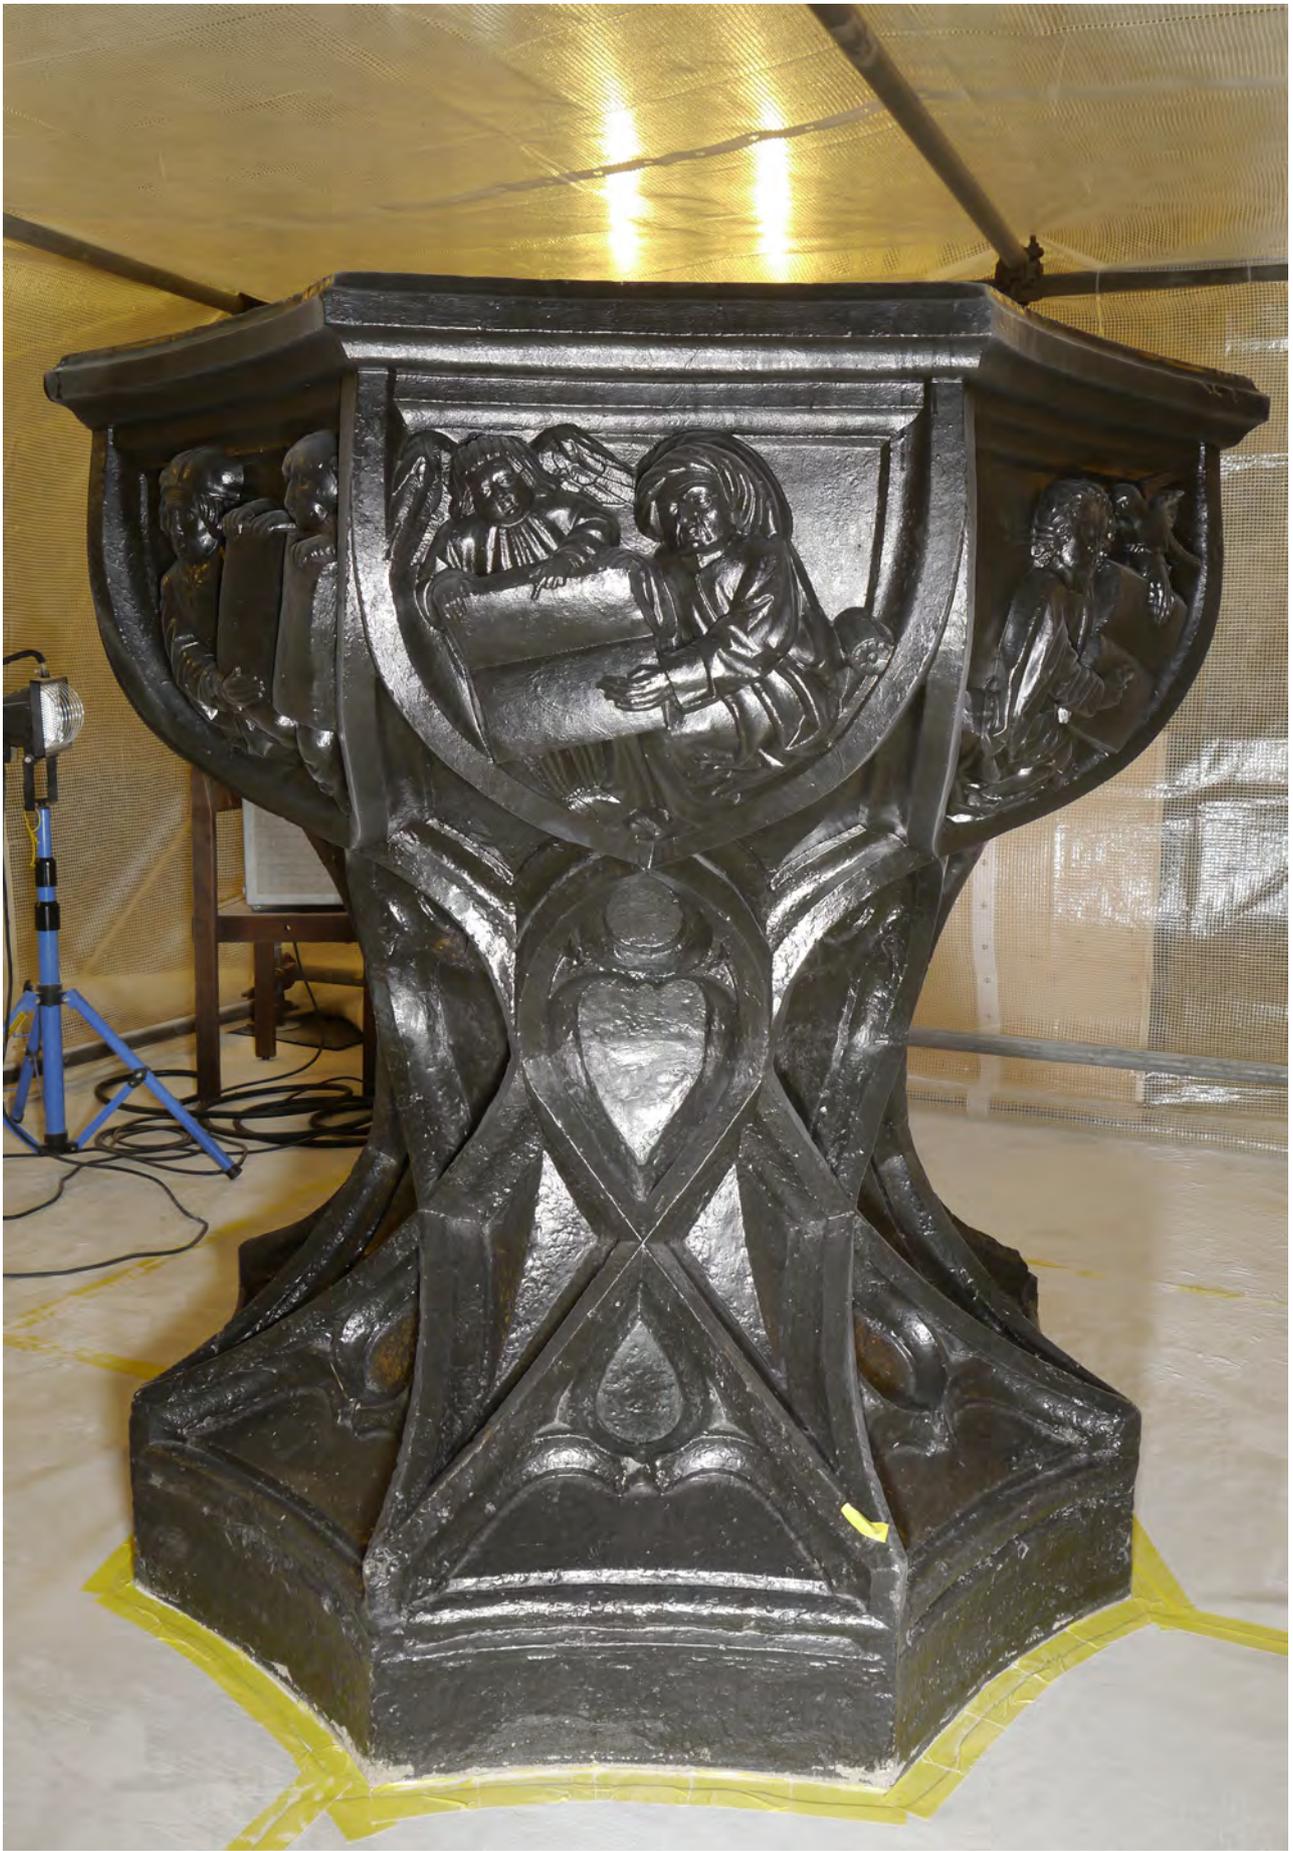
Im 19. und 20. Jh. wurde der Taufstein mehrfach neu gefasst. Dabei wurde die Farbigkeit nicht verändert, man blieb bei Schwarz. Mit dem letzten Anstrich bekam er dann das stark glänzende und störende Erscheinungsbild, durch das auch die feine Bildhauerarbeit kaum mehr zur Geltung kam und somit auch kaum beachtet wurde.

Taufstein vor der Freilegung der alten Marmorierung.

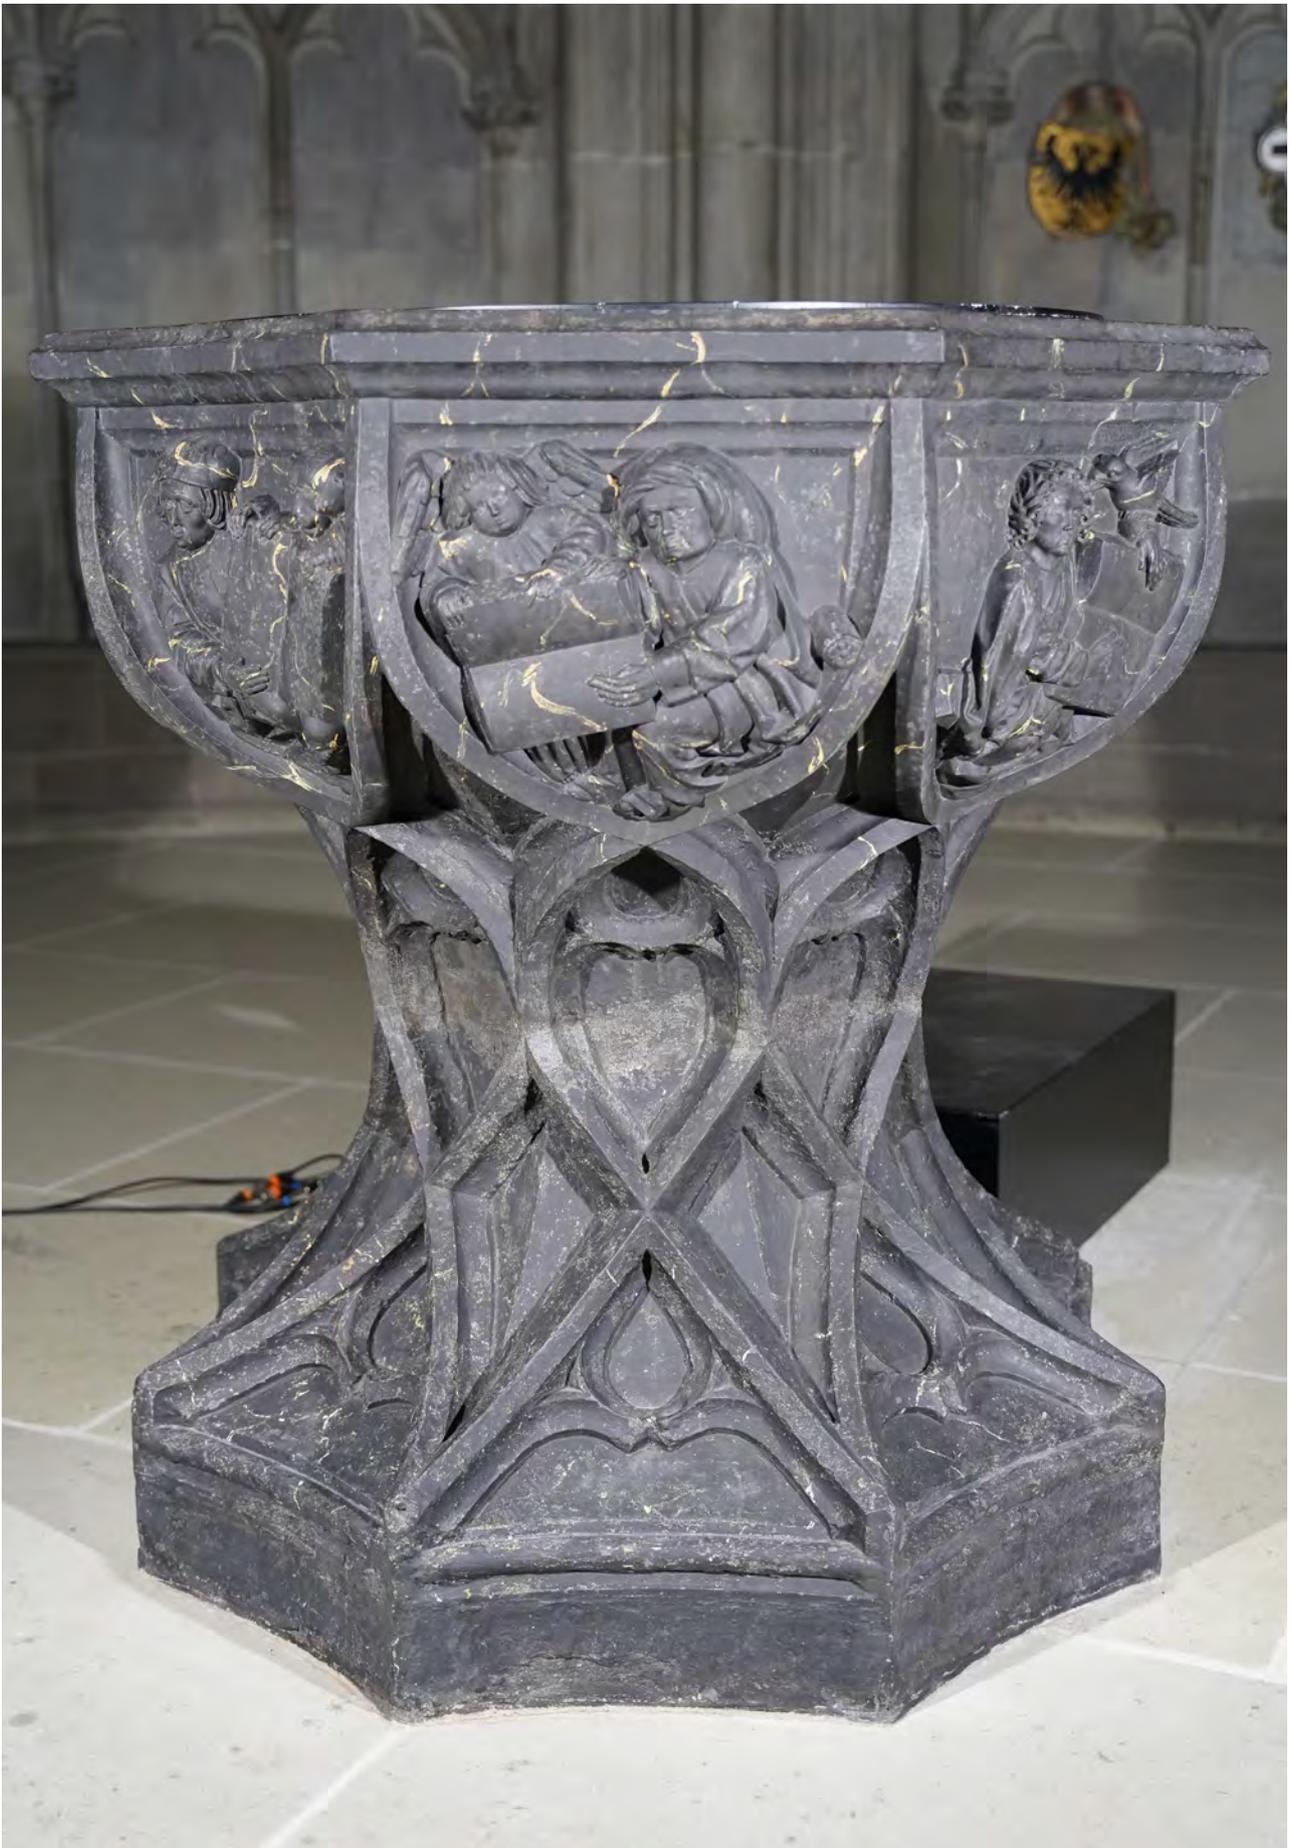
Schlusszustand Taufstein, nach der Freilegung und Retuschierung der Marmorierung. Foto: Cornelia Marinowitz, Tengen (D).

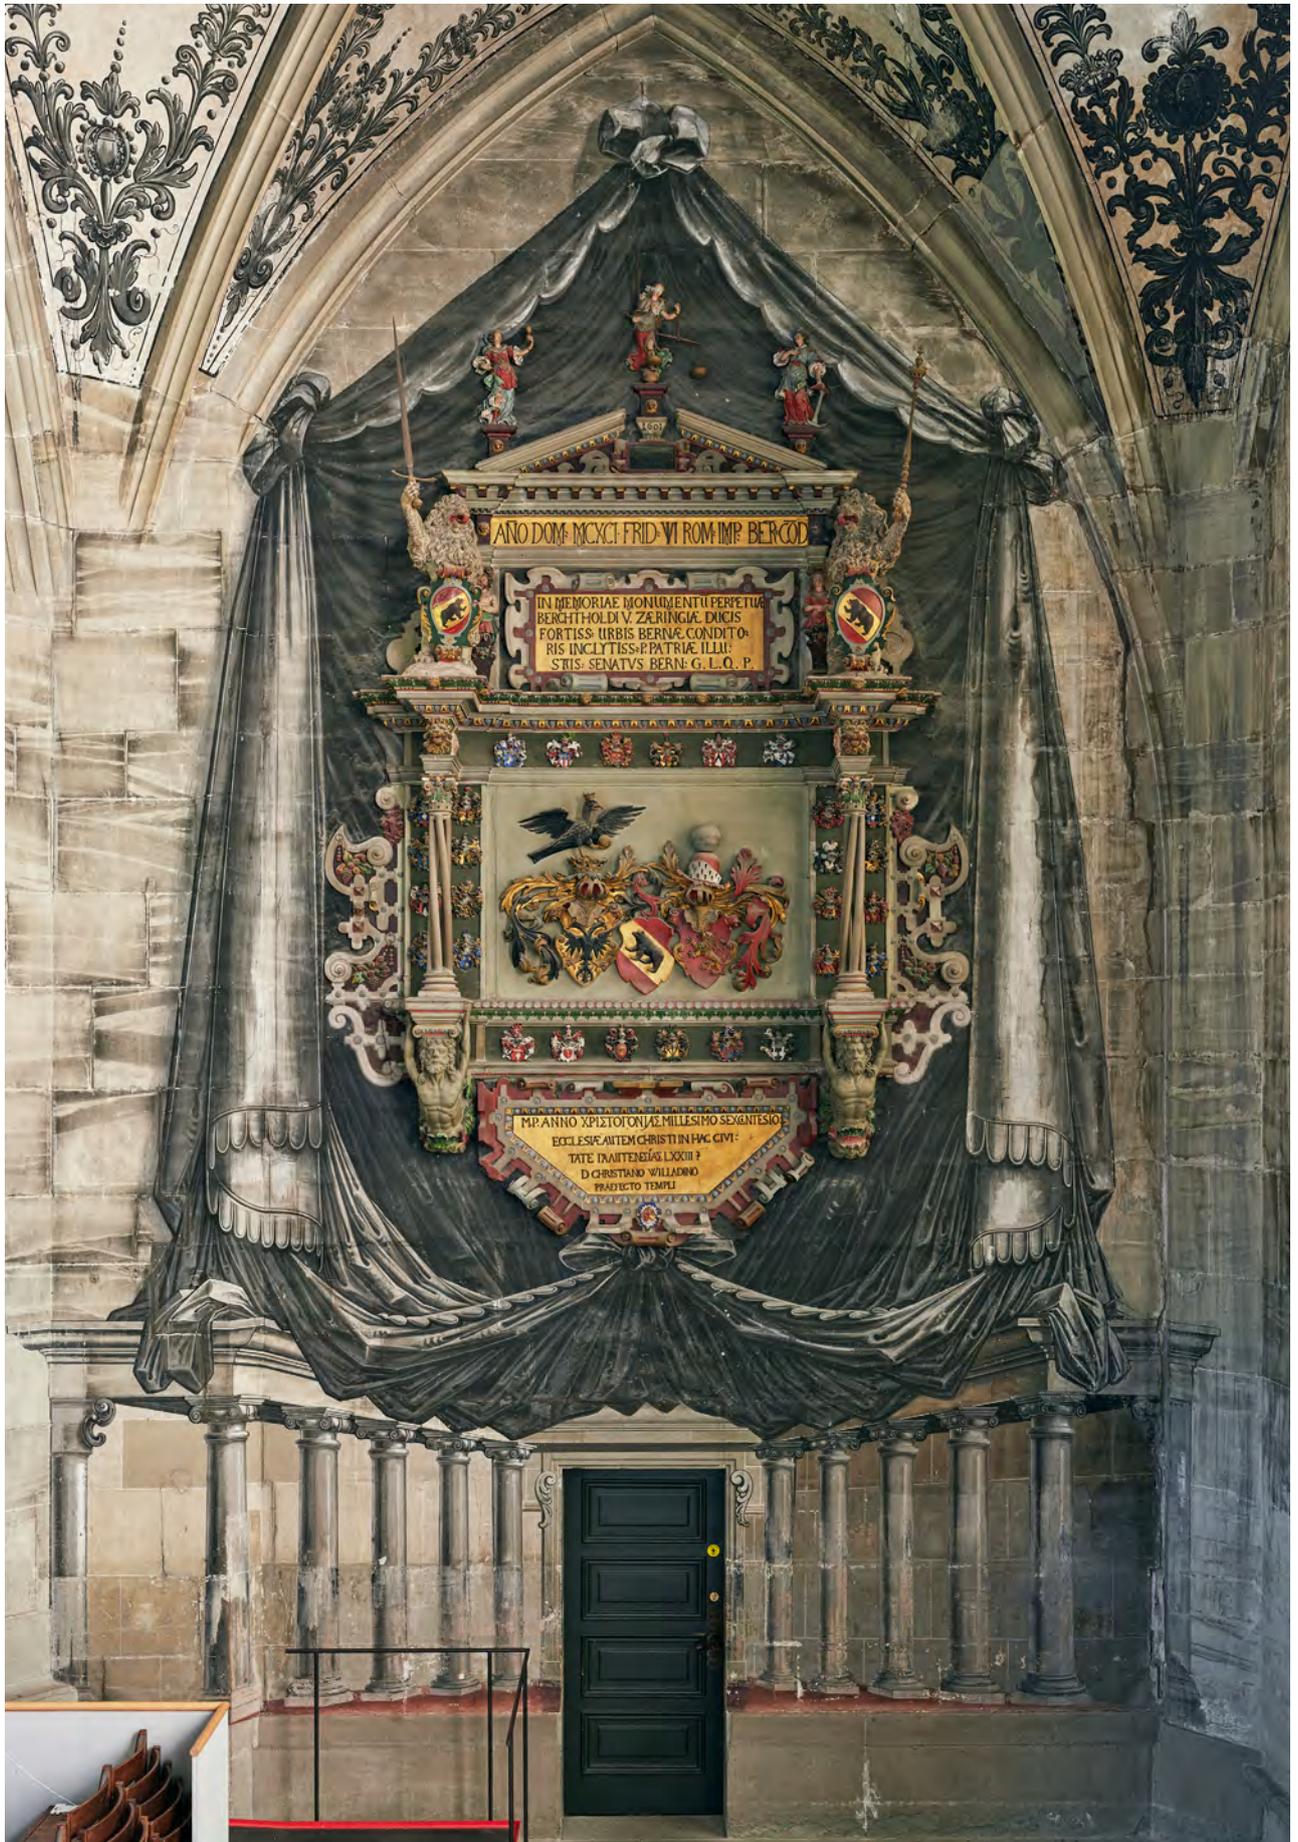
Zähringerdenkmal in der Matternkapelle, Vorzustand 2017 mit Sakristeitüre von 1918. Foto: Nick Brändli, Zürich.
