Berner Münster-Stiftung

Tätigkeitsbericht 2018

Münsterbauleitung Bern, Juli 2019
Hermann Häberli, Annette Loeffel
Christoph Schläppi, Peter Völkle

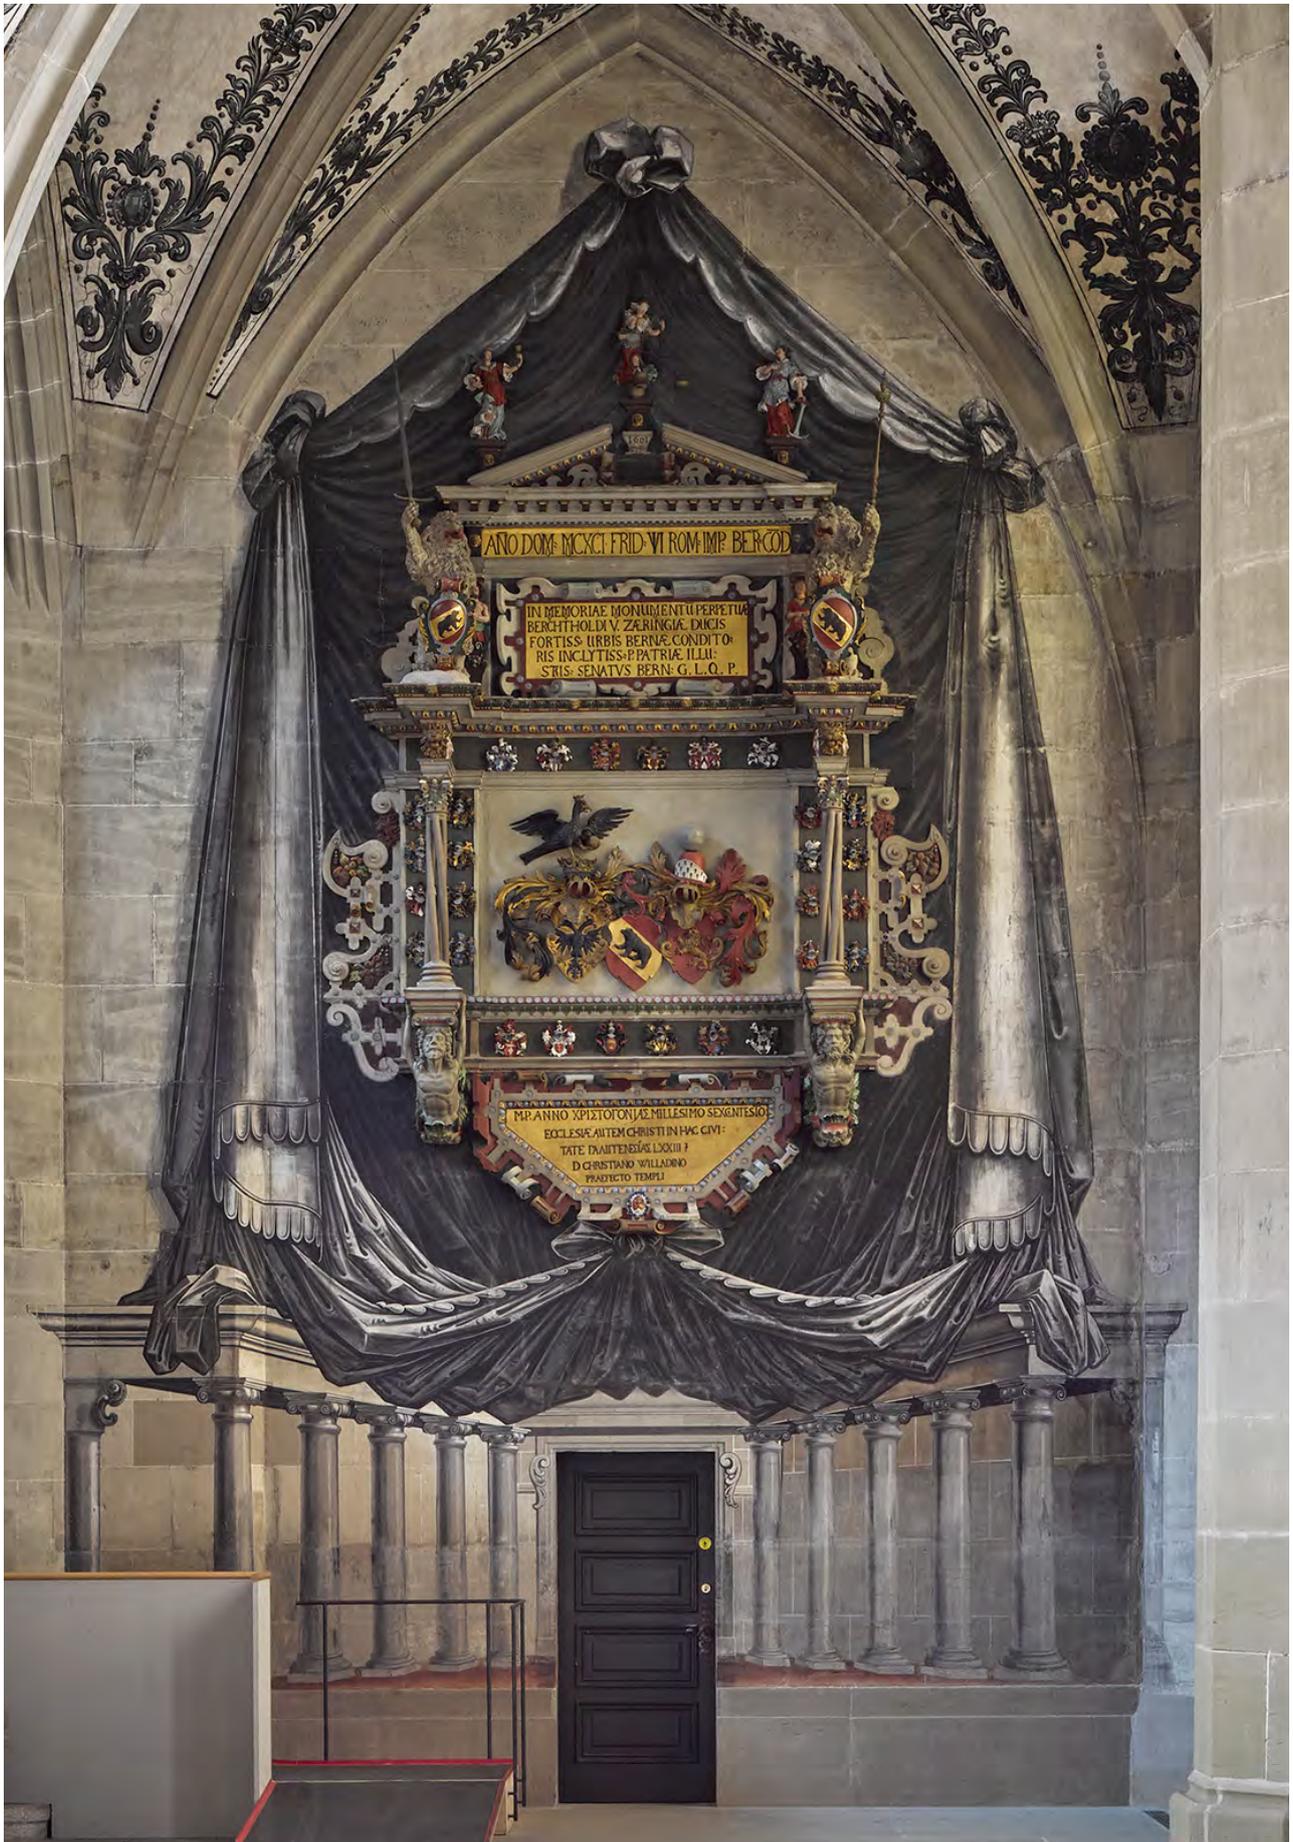
Schlusszustand nach der Restaurierung, Mai 2019. Ausschnitt aus Kapellenfoto: Beat Schweizer, Bern.

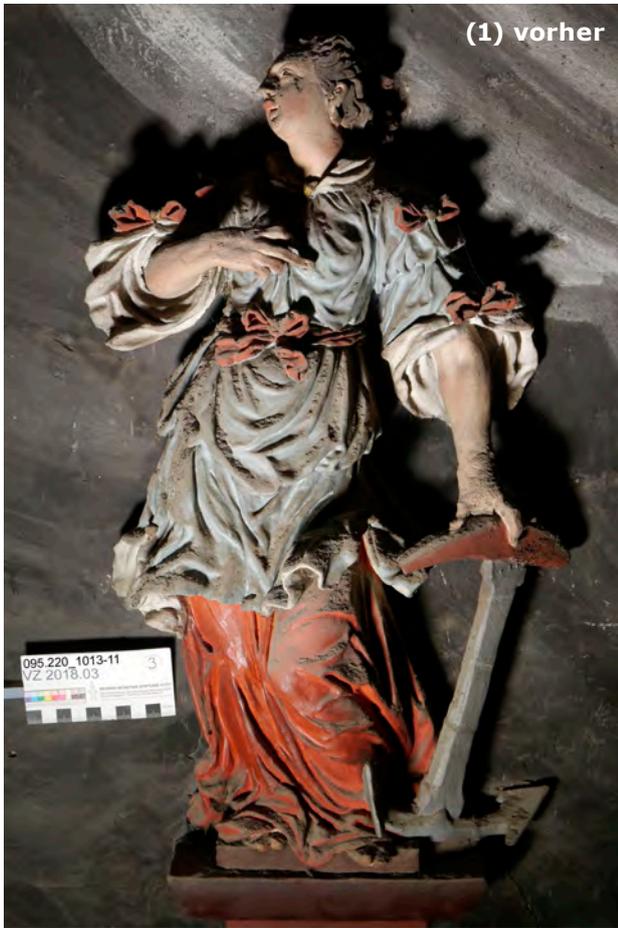
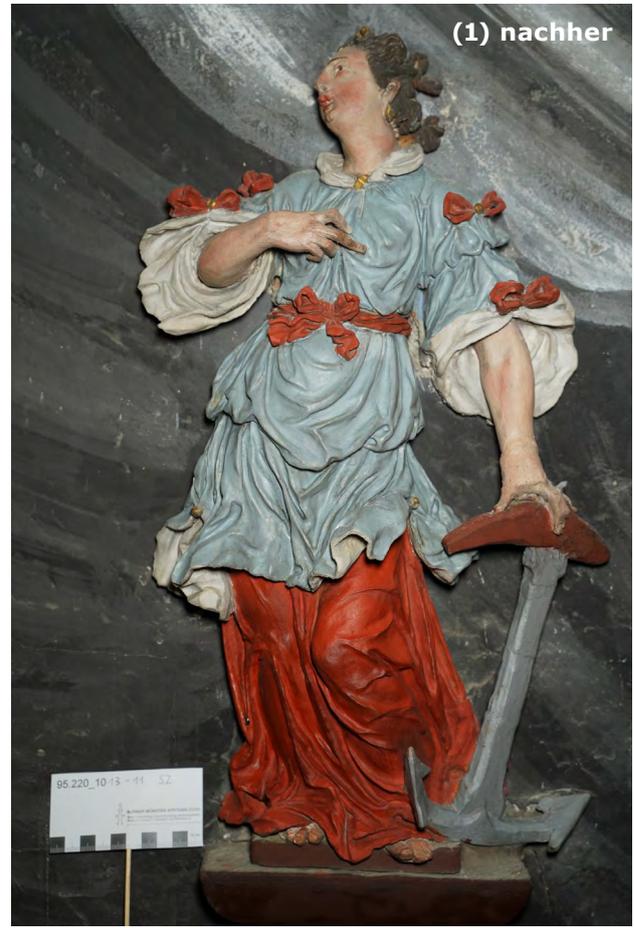
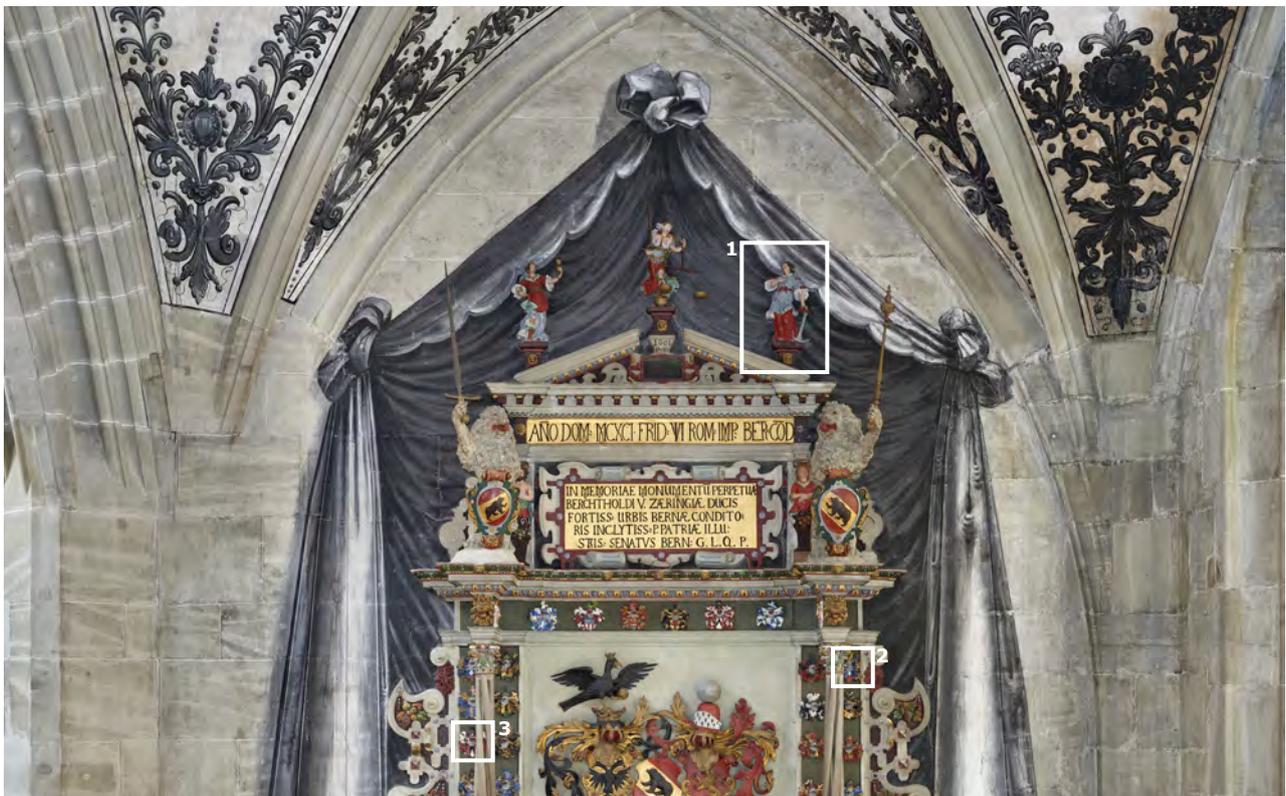
(1) vorher

o. Akroterfigur (1) "Hoffnung", links Vorzustand und rechts Schlusszustand nach der Reinigung.
 u. Verortung der abgebildeten Terrakotta-Elemente im Zähringerdenkmal.

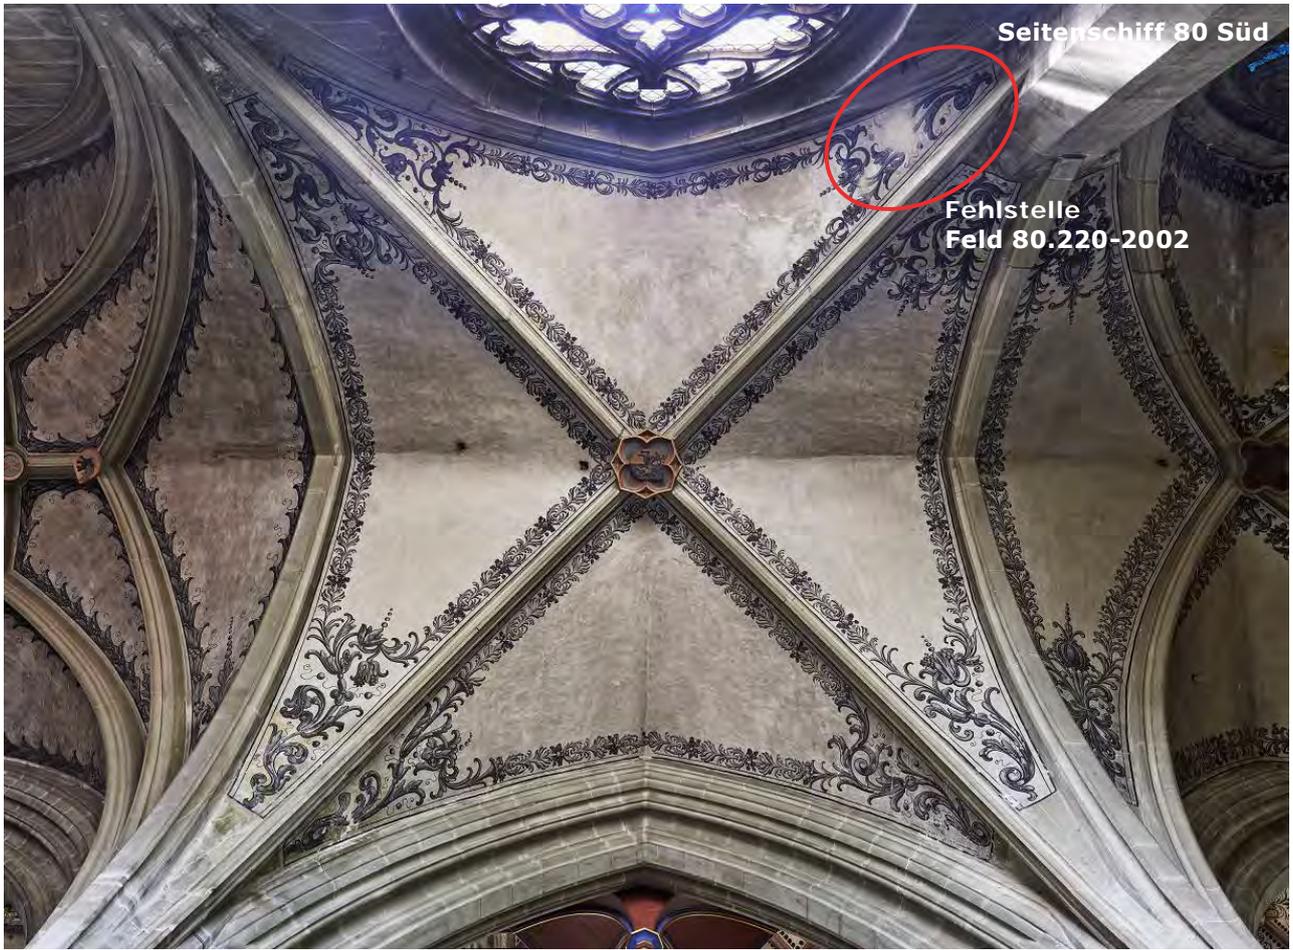
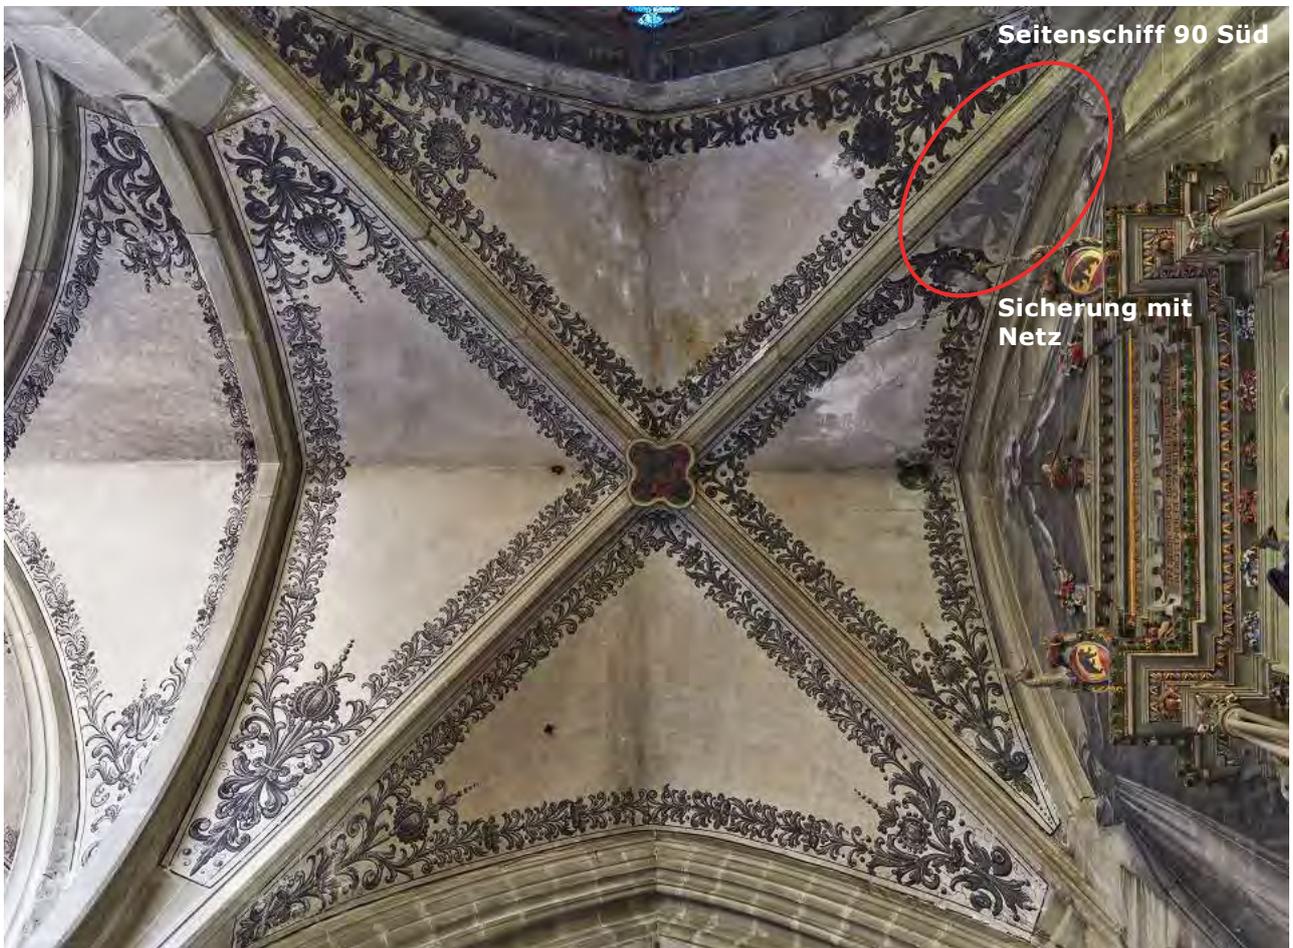
Das Gewölbe der Matterkapelle mit seinen Grisaille-Malereien aus dem 17. Jh. war unter der starken Schmutzschicht weitgehend in einem guten Zustand. In der Südostecke über dem Zähringerdenkmal gab es einen Bereich mit einem markanten Putzriss und abgelösten Putzteilen. Der Schaden war durch eindringendes Wasser und Bewegungen in der Vergangenheit entstanden und nun zur Ruhe gekommen. Dieser Abschnitt hatte vor rund einem Jahrzehnt mit einem Netz gesichert werden müssen. Dank der vorgängigen Notsicherung konnte nun der Grossteil der absturzgefährdeten Gewölbemalerei gesichert und erhalten werden. Ein kleiner Teil einer abstehenden Putzscholle war beim Sicherheitsversuch auf das Gerüst abgestürzt. Die grösseren Bruchstücke konnten wieder platziert werden und so ist der Bereich heute wieder ohne optische Störungen zu sehen. Das Gewölbe insgesamt wurde mit den Methoden restauriert, welche sich bei der Restaurierung des Chorgewölbes bewährt hatten. Im Unterschied zu diesem mussten viele Ornamentmalereien zusätzlich gesichert werden. Lose Malschichtschollen und blasig pudrige Malschichtteile wurden mit einem Hasenhautleim wieder im Untergrund befestigt und geglättet. Der Leim wurde dabei über ein Vlies mit einem weichen Pinsel auf die gefährdete Stelle appliziert und anschliessend mit einem Watte-Folie-Tampon angedrückt. Danach liess sich das Vlies ohne Schaden für die Malerei abnehmen. Die überschüssigen Leimreste wurden nach dem Trocknen mit Wasser entfernt. Malschichtschäden dieser Art waren vor allem auf die Gewölbezwickel beschränkt, der grösste Teil der Malerei war immer noch in einem sehr guten Zustand.

Gewölbe in der Matterkapelle, Vorzustand 2017, Blick nach Norden: Angetroffener Zustand Gewölbe 80.220.314 (o.) und Gewölbe 90.220.314 (u.). Fotos: Nick Brändli, Zürich.

Die Sandsteinrippen wiesen insbesondere im Bereich der Wasserschäden abschuppende Bereiche auf und wurden zurückhaltend konserviert. Im Putz waren Risse zu kitten und wenige Hohlstellen zu hinterfüllen. Die Risse wurden mit trocken gelöschtem Kalkmörtel geschlossen. Das etwas unruhig gewordene Gesamtbild wurde mit zurückhaltenden Retuschen beruhigt.

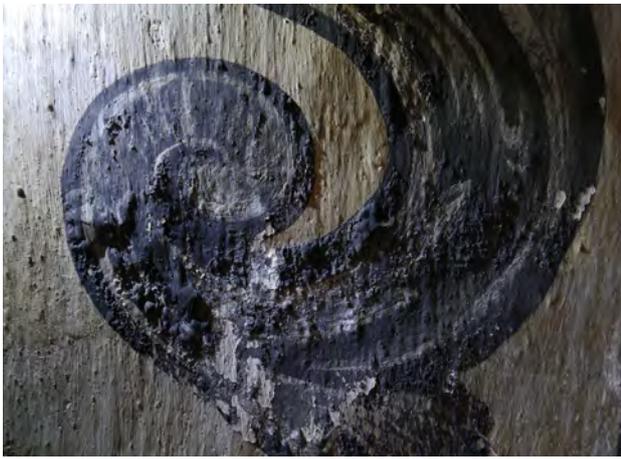
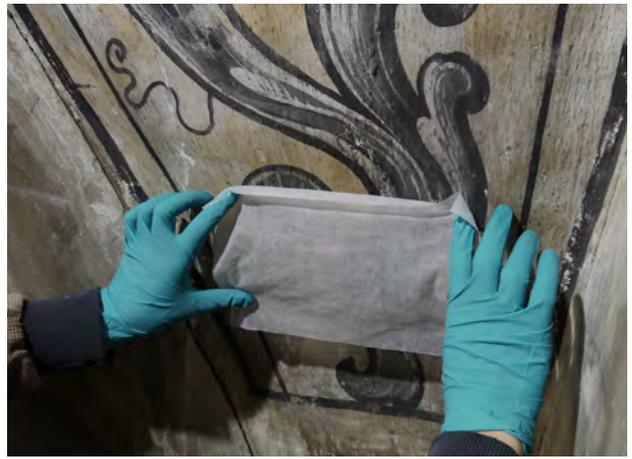
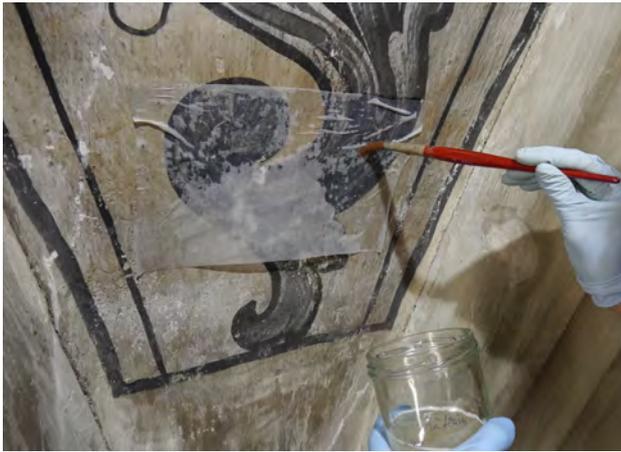
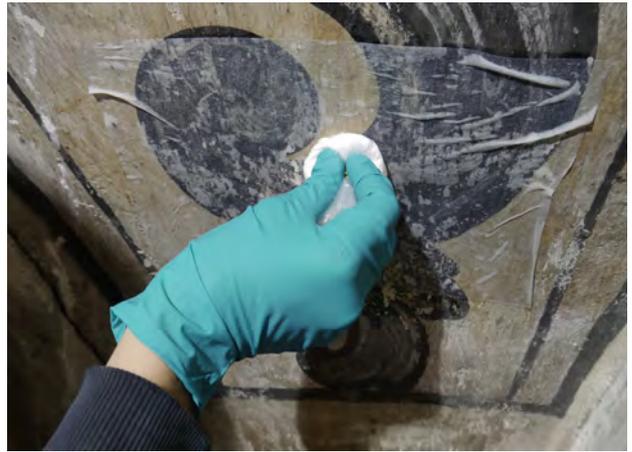
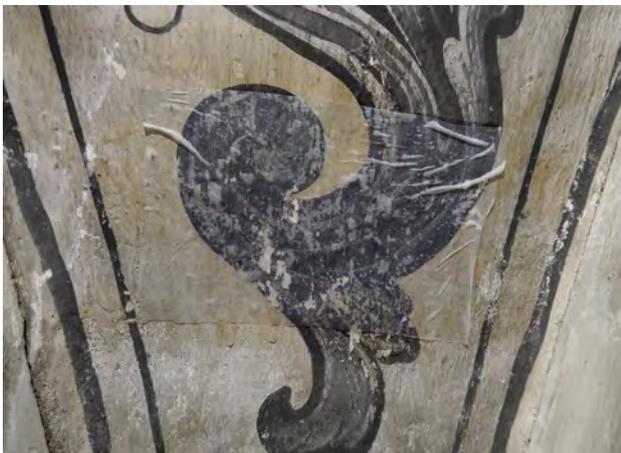
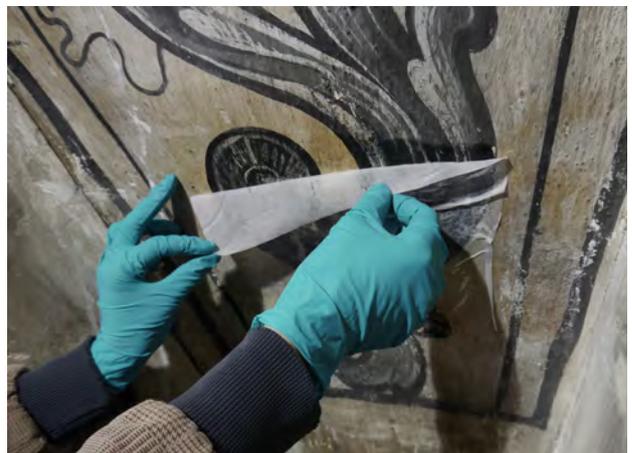
- Seite 38** Kappe 080.220_2005, Fixierung der Malschicht an blasig pulvernden Bereichen im Kappenzwickel.
- o.l.** Gewölbedetail vor der Fixierung (Streiflicht).
- o.r.** Auflegen eines Windelvlieses.
- m.o.l.** Einstreichen mit Hasenhautleim.
- m.o.r.** Andrücken mit einem Watte-Folien-Tampon.
- m.u.l.** Kurze Einwirkungszeit des Leimes.
- m.u.r.** Abnehmen des Windelvlieses.
- u.** Nach der Fixierung (l. : Auflicht, r. : Streiflicht).

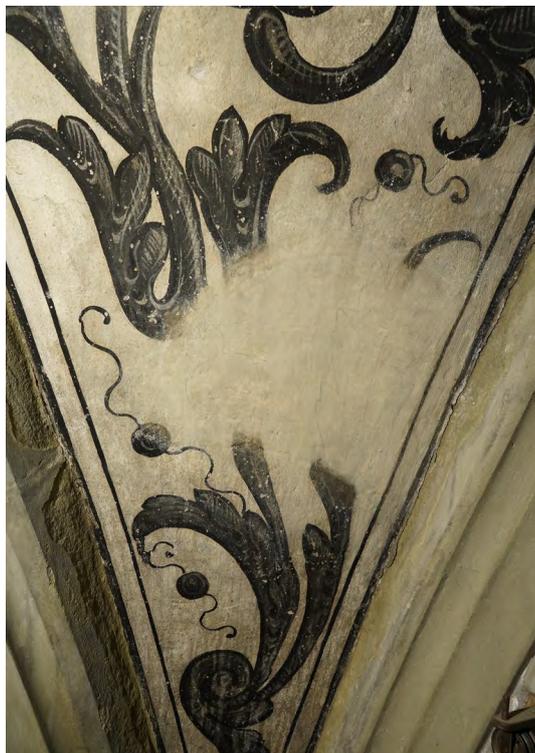
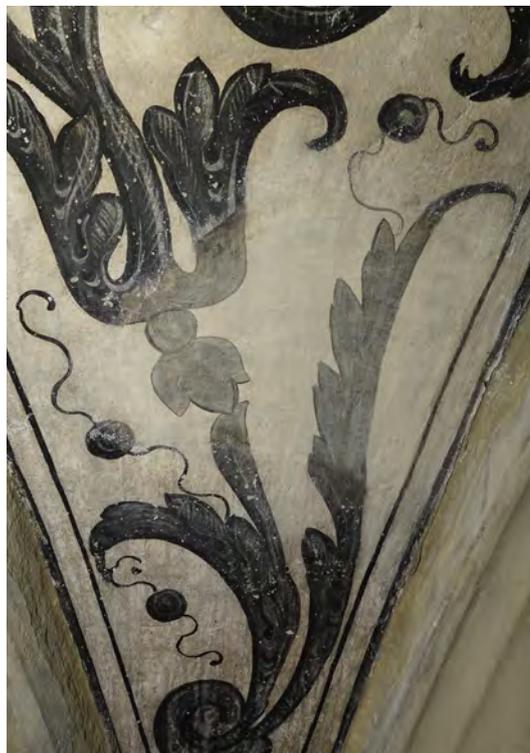
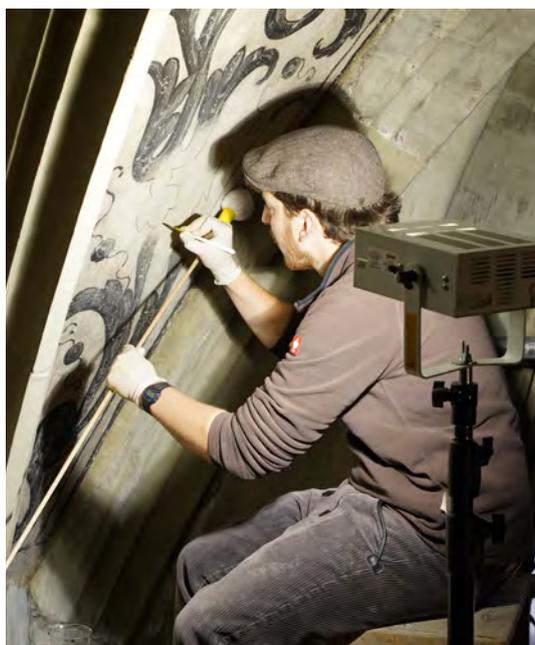
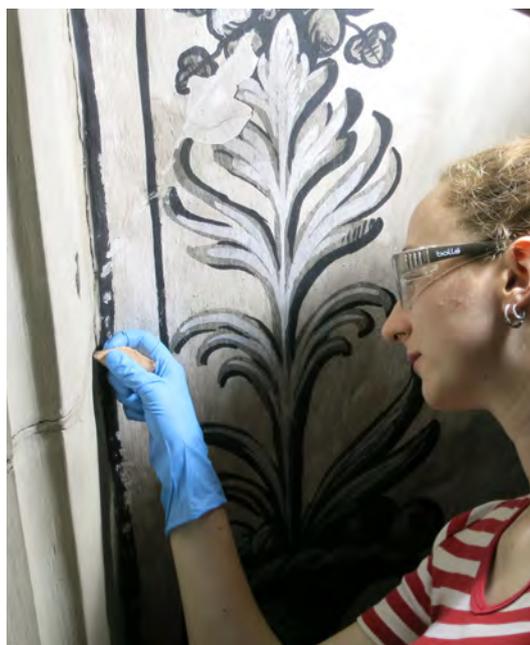
- o.** Eine Fehlstelle in der Gewölbebemalung im Bereich 80.220_2002 des vorletzten südöstlichen Gewölbespicks war in den 1990er Jahren nur rudimentär geflickt worden (links). In Absprache mit dem Münsterbaukollegium wurde in diesem Bereich die Ornamentmalerei zurückhaltend ergänzt (rechts).
- u.l.** Rekonstruktion der Fehlstelle in der Gewölbebemalerei.
- u.r.** Trockenreinigung der Gewölberippen und Putzflächen mit Akapad.

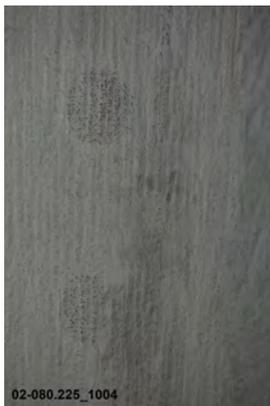
Abb. 2 Senkrecht verlaufender Kugelfries in Rot.

- 0- Stein
- 1- Roter Sockel und Kugelfries (caput mortuum) mit dunkelroten und schwarzen Konturen. Die Flächen um die Kugeln sind weiss.
- 2- Hellgrauer Kalkanstrich
- 3- Partiiell gelblich grauer Leimfarbenanstrich (dieser Anstrich ist nich überall zu finden)

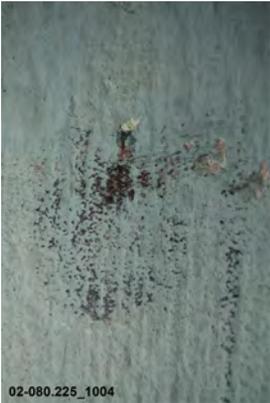
<p>02-080.225_1004</p> <p>Abb. 3 Detail zum senkrechten Kugelfries.</p>	<p><u>Detail Kugelfries:</u> Unter der leicht abgeriebenen Sichtfassung ist die dunkelrote Kugel (Caput mortuum) zu sehen. An ihrem oberen Rand zeigt sich die schwarze Kontur und die weisse Farbe des Hintergrundes.</p>
<p>127112018074955.jpg</p>

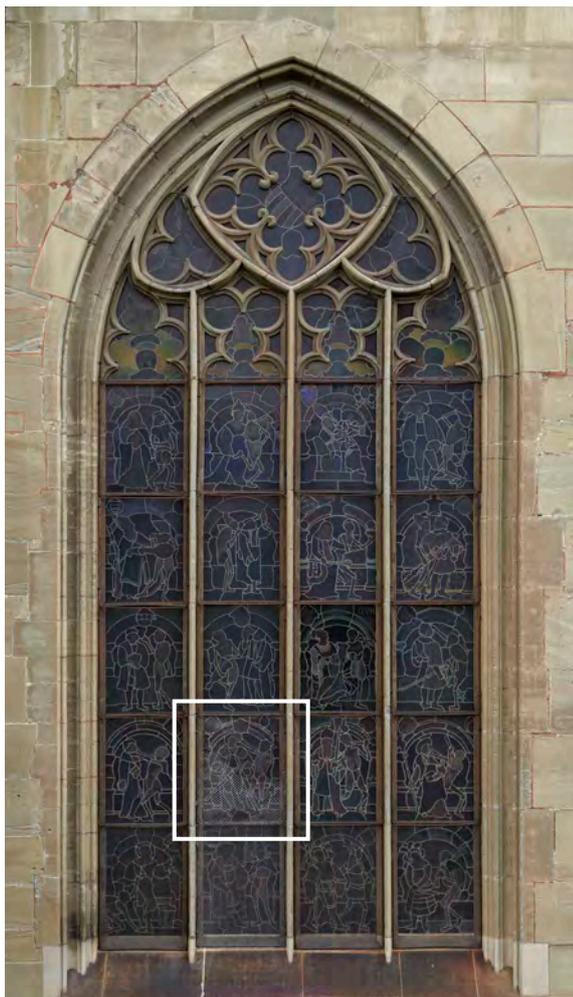
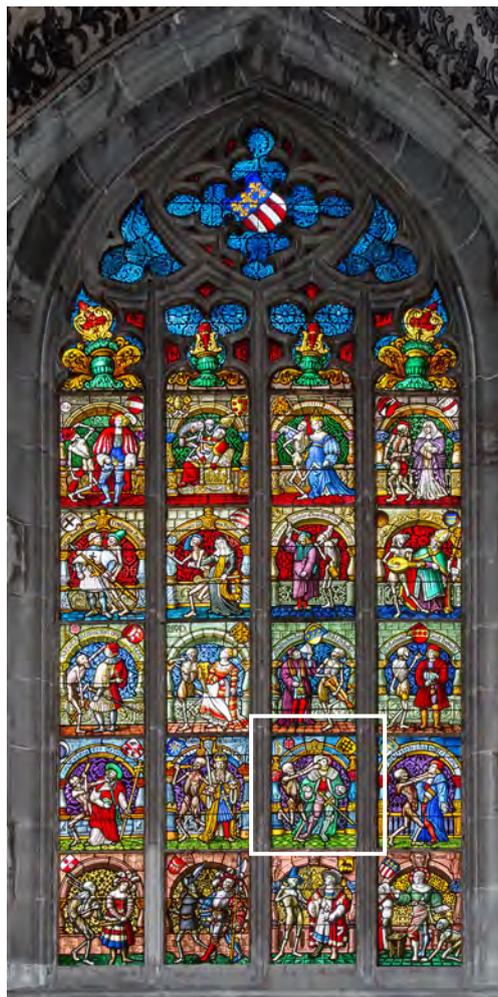
Dieses Fenster war 1917/18 nach einem Entwurf von Eduard von Rodt hergestellt und eingebaut worden. Die angetroffenen Fenstergitter stammen mit hoher Wahrscheinlichkeit aus dieser Entstehungszeit. Die Eisenrahmen der Gitter waren mit Kupfernägeln in Holzdübeln befestigt. Diese Methode ist am Münster einmalig. Die Konstruktion war bis auf das Drahtgeflecht in einem guten Zustand. Selbiges war stark gerostet und wurde durch ein neues Geflecht ersetzt, welches in Massanfertigung in der Drahtflechterei HSB in Bümpliz hergestellt wurde. Die Rahmen wurden pulverbeschichtet, die Netze im gleichen Anthrazitton gespritzt. Die Gitter konnten mit den alten Dübeln und Nägeln wieder befestigt werden. Die Glasmalereien wurden von Glasmaler Daniel Stettler, begleitet vom Vitrocen-tre Romont, Stefan Trümpler und Sophie Wolf, instandgestellt. Es wurde gemeinsam entschieden, das Fenster nicht mit einer Schutzverglasung zu versehen, da das Herausnehmen der Scheiben zu grösseren Schäden geführt hätte als die Restaurierung vor Ort. So konnte das Fenster mit bescheidenem Aufwand gereinigt, gekittet, ergänzt, teilweise mit Sicherungsbleien versehen und für die nächsten Jahre gesichert werden.

Totentanzfenster 90.215.311 (sV) einmal von aussen und einmal von innen. Foto links: Nick Brändli, Zürich. Foto rechts: Andreas Brechbühl, Münsterkirchgemeinde Bern, Details 1-3 siehe Seite 43.

- o.l.** **Detail 1: Vorzustand. Schutzgitter von 1917/18. Das 100 Jahre alte Schutzgitter wurde repariert und wieder vor Ort angebracht. Die Rahmen und Befestigungshaken konnten erhalten werden. Das stark gerostete Gitter wurde ersetzt.**
- o.r.** **Detail 2: Schlusszustand Schutzgitter, 2018.**
- u.** **Detail 3: Beispiel eines wiederverwendeten Befestigungshakens. Auch die Holzdübel und Löcher konnten wiederverwendet werden.**

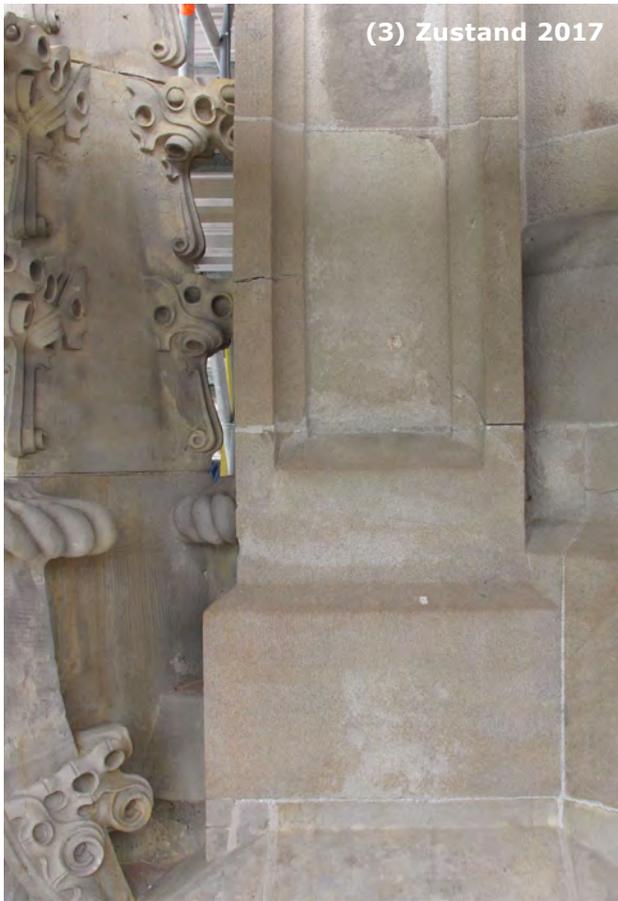
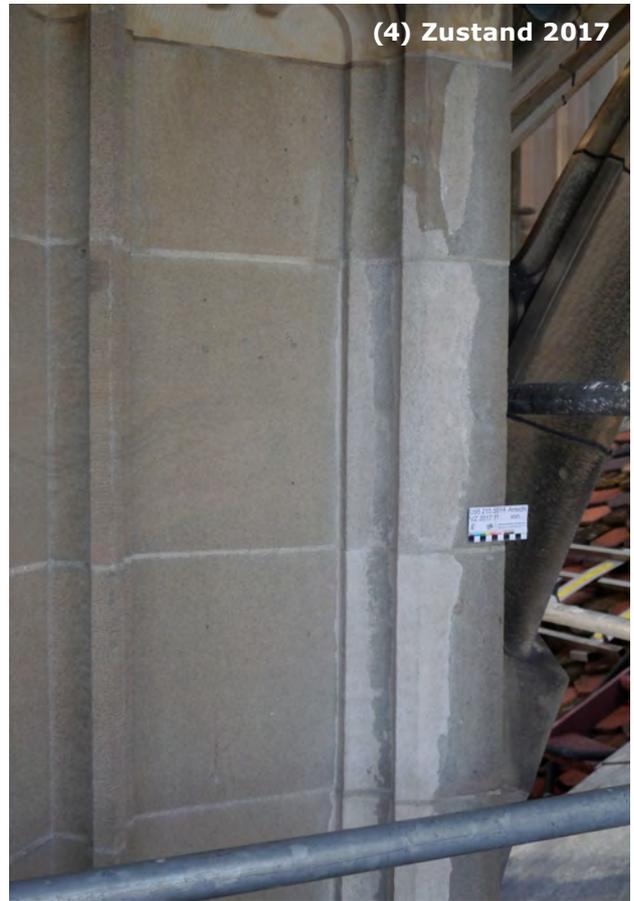
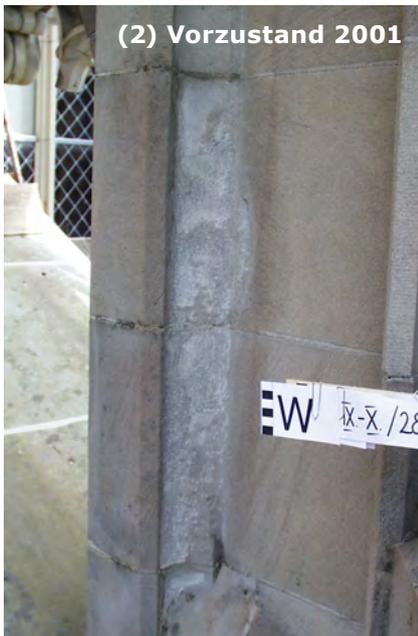
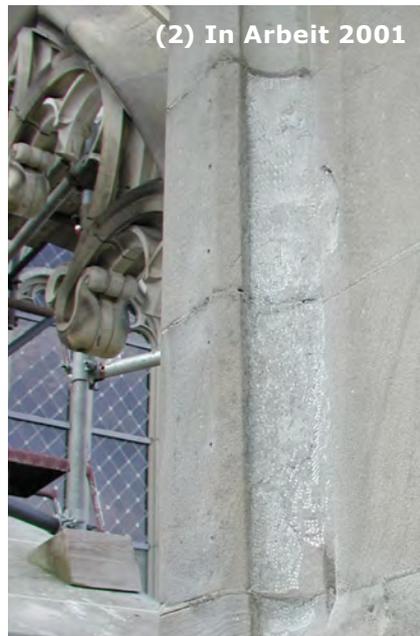
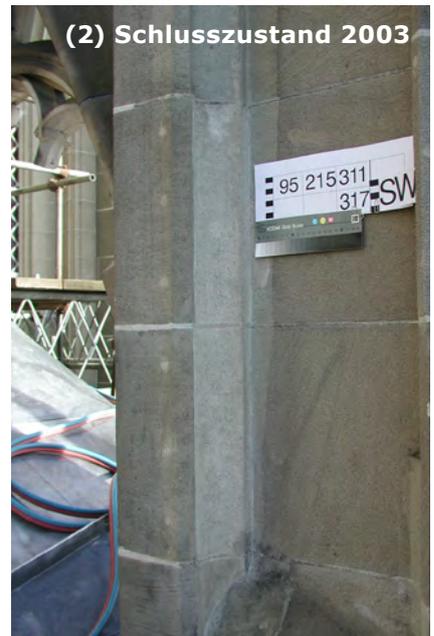
o.l. und o.r. **Ansicht Ost, Zustand von zwei 2001 restaurierten Bereichen aus Zuger Sandstein. Fotos 2017. Technisch guter Zustand, Retuschen verfärbt (l.) oder abgewaschen (r.).**
u. (v.l.n.r.) **(1) Vorzustand Pfeilerschaft 2001, (2) Zum Mörteln vorbereitet 2001, (3) Schlusszustandsfoto nach Abschluss der ersten Restaurierung 2003.**

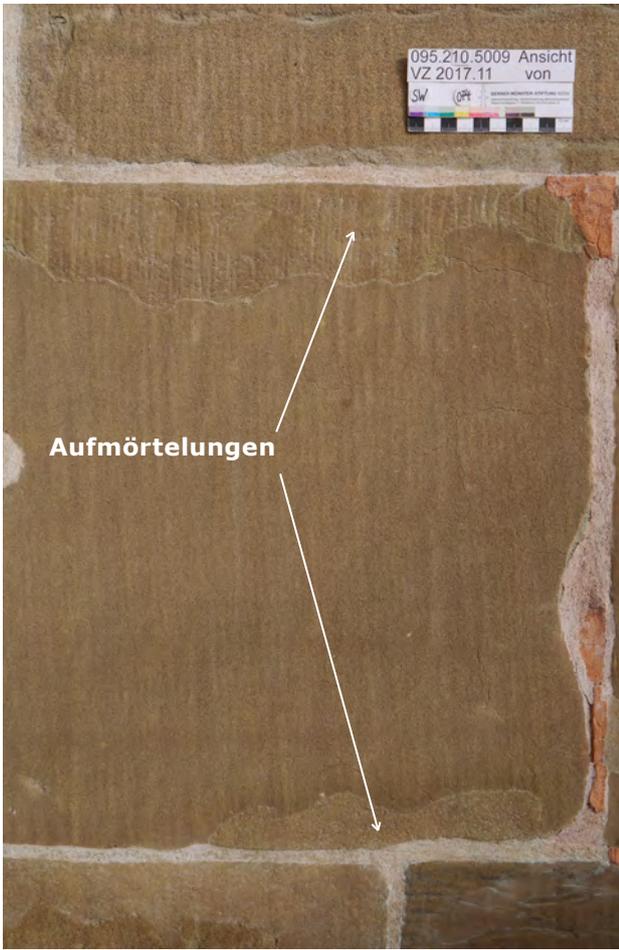
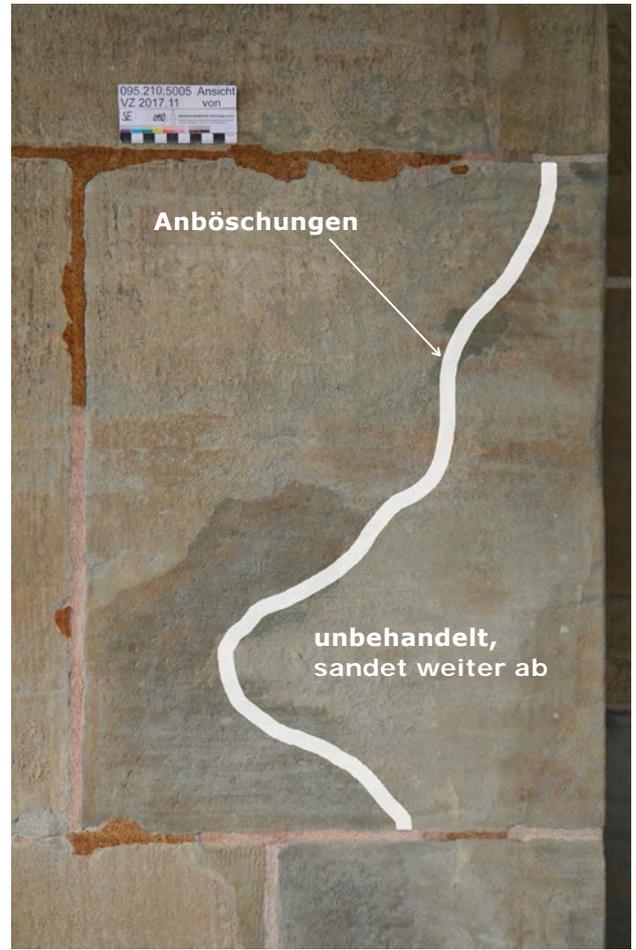
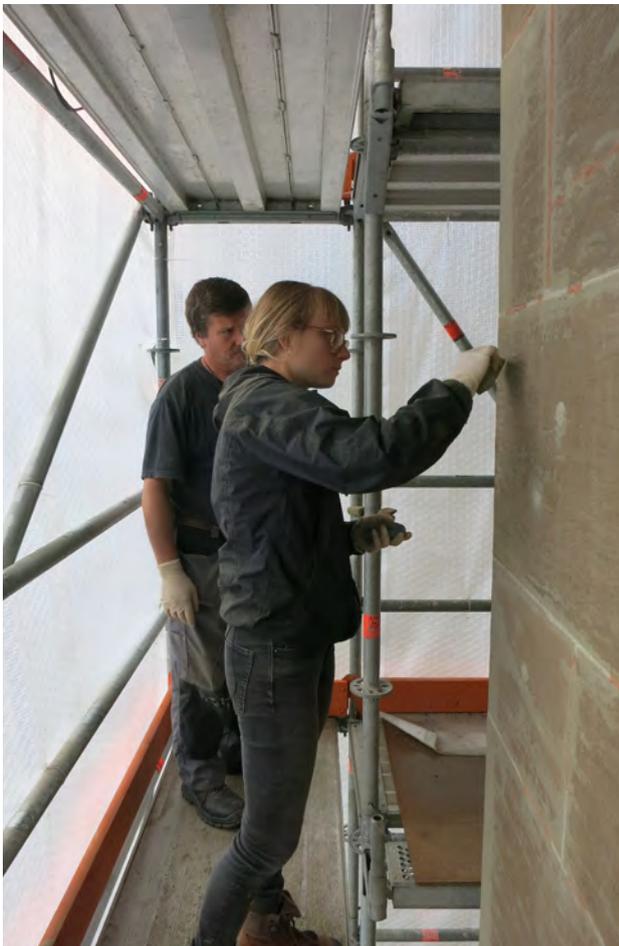
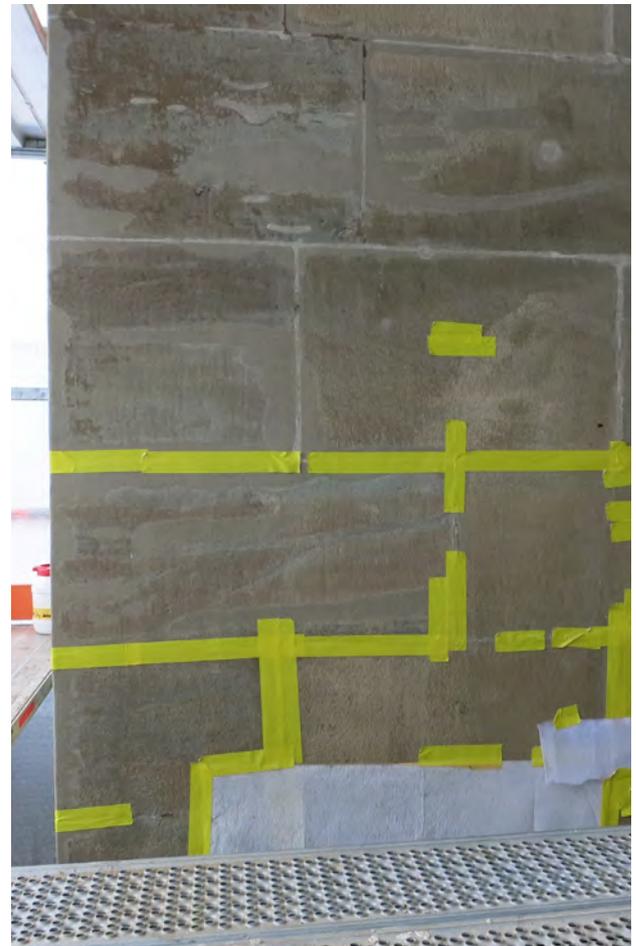
- Seite 48** Spornpfeiler 95.215.311, restauriert durch die Münsterbauhütte 2004-2005:
- o.l.** Massnahmenkartierung 2004, Aufmörtelungen.
- u.l.** Massnahmenkartierung 2004, Armierungen und Injektionen.
- o.r.** Vorzustand 2001 eines 2004 mit Mörtel konservierten Steins (o.). Die Fläche wurde gefestigt und vor dem Aufmörteln nur ein Minimum an Substanz entfernt. Die Fläche befindet sich auch 2017 noch in stabilem Zustand (u.).
- m.r.** Weitere Fläche am Spornpfeiler 95 Süd: Einige der Mörtelfüllungen von 2004 bei ausgewaschenen Lehmschichten ("Läbere") sind 2017 am Zerbröckeln und mussten erneuert werden. Der Schaden ist in der Zwischenzeit jedoch nicht fortgeschritten.
- u.r.** Grössere Aufmörtelungen an den Kanten des Spornpfeilers sind immer noch in hervorragendem Zustand.

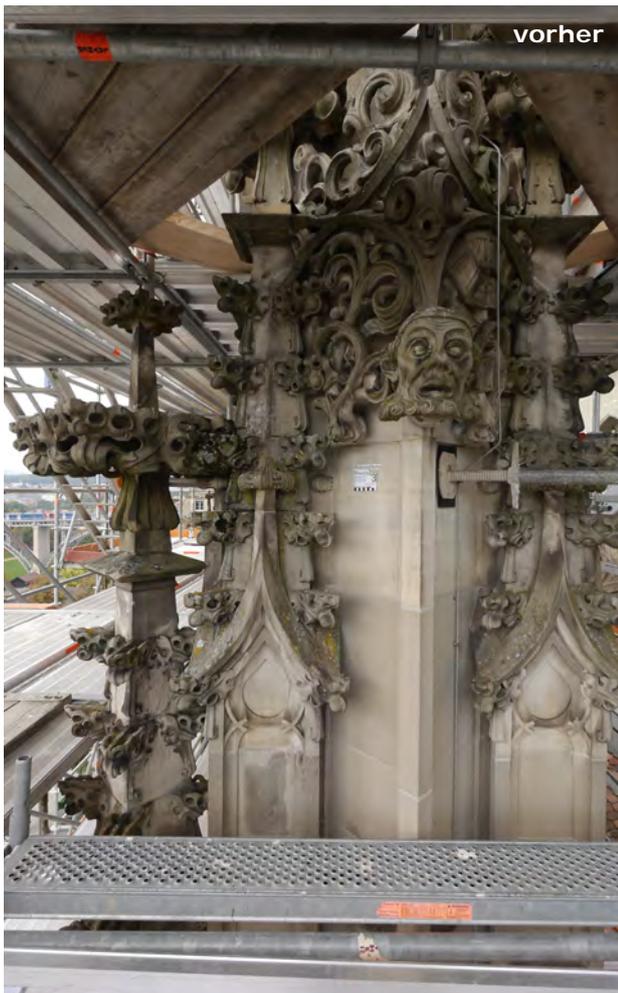
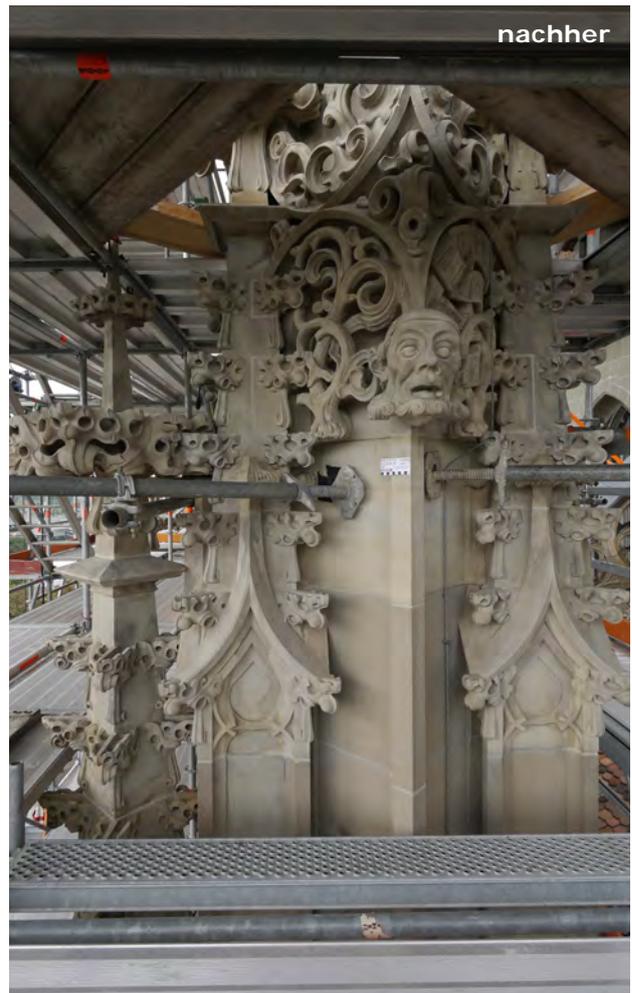
o. u. **Vor- und Schlusszustand der Galeriebrüstung 90.215.311 Süd, aus Oberkirchener Sandstein. Pfeiler 95.210.317, Vor- und Schlusszustand nach der Reinigung und minimalen Konservierung.**

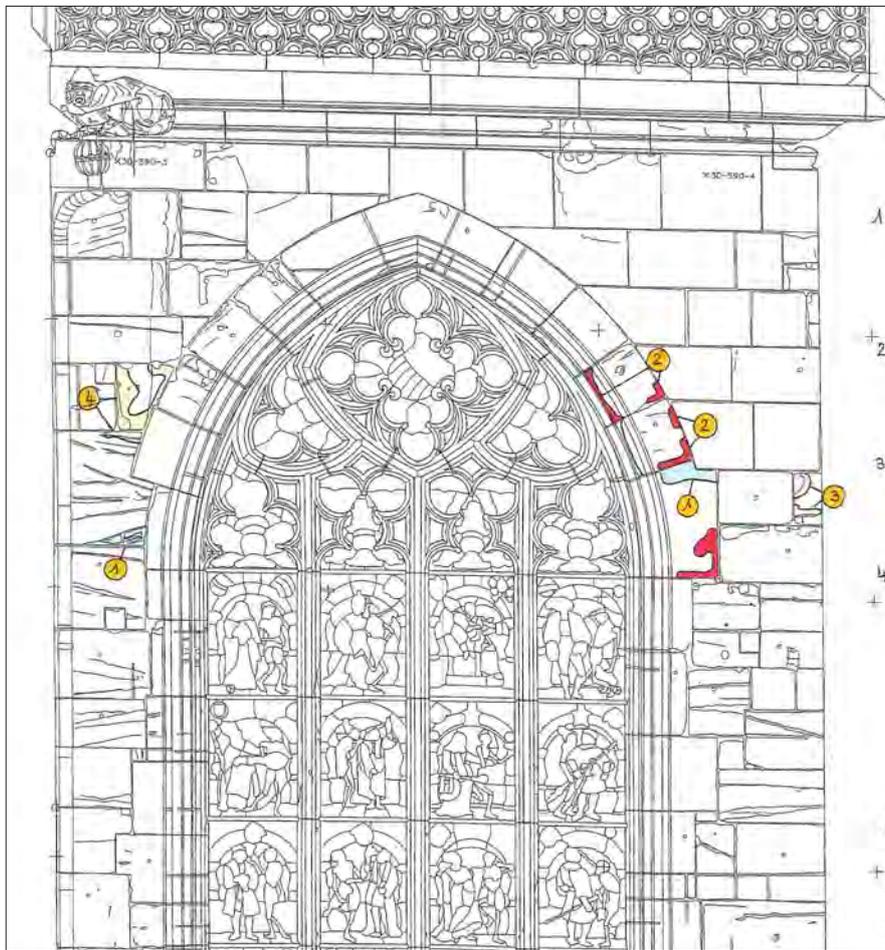
Thema:
Versuche
Aufmörteln

- 1 = Mörtel Variante Nr. 1 Natur
 - Leicht schmierig beim Antragen
 - Übergänge gut zu tupfen
 - Leicht helle Bindemittelschleier
 - (sichtbar weil noch kein Pigmentzuschlag)
 - Keine Stüberschichtbildung
- + 2 = Mörtel Variante Nr. 1 Eingefärbt (Gelb)
 - Leicht schmierig beim Antragen
 - Übergänge gut zu tupfen
 - Keine sichtbaren Bindemittelschleier
 - Keine Stüberschichtbildung
- 3 = Mörtel Variante Nr. 2 Natur
 - Leicht schmierig beim Antragen
 - Übergänge schlecht zum tupfen
 - Stark helle Bindemittelschleier
 - Stüberschichtbildung
- 4 = Mörtel Variante Nr. 3 Natur
 - Stark schmierig beim Antragen
 - Übergänge kaum zu tupfen
 - Sehr starke Bindemittelschleier
 - Stüberschichtbildung

Mörtel Variante 1 Eingefärbt (Gelb)
+ wird zur Anwendung/Weiterentwicklung
empfohlen
Wird noch von CSC untersucht/Getestet

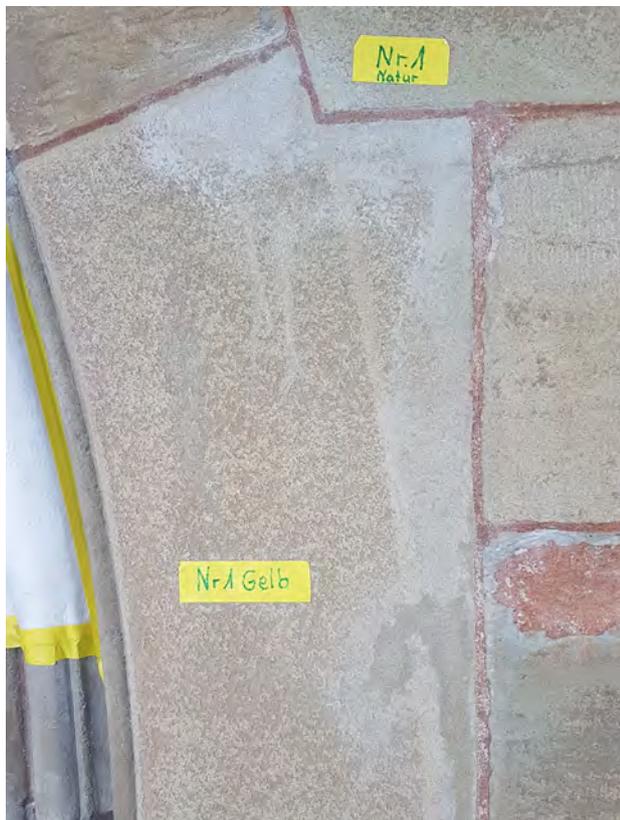
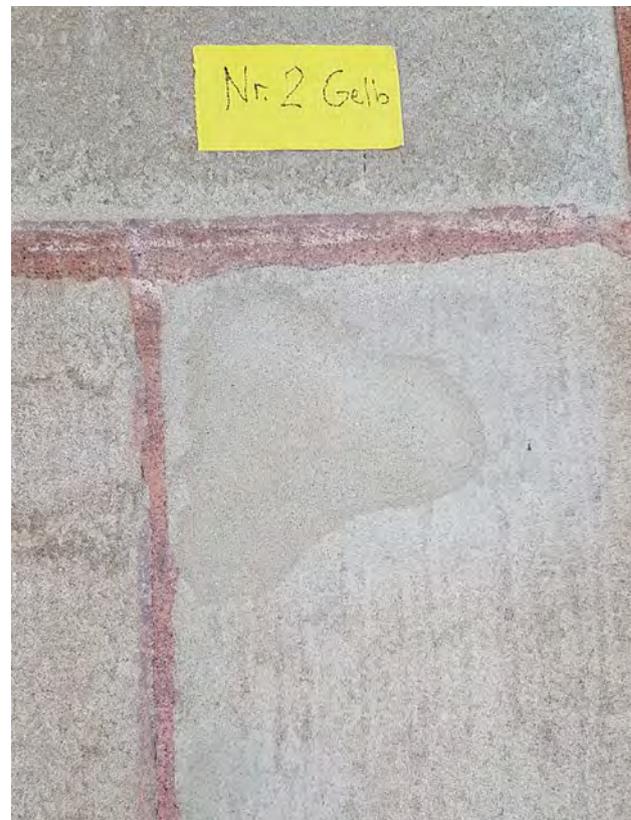
Weil einige Sande für die Eigenmischung der Restauriermörtel der Münsterbauhütte nicht mehr erhältlich sind, wurden am Fassadenabschnitt 90 Süd neue Mischungen mit Ersatzsanden getestet. Die anwenderfreundlichste Mischung wird im Labor geprüft werden. Die Versuchsreihen laufen auch 2019 weiter.
