Berner Münster-Stiftung

Tätigkeitsbericht 2018

Münsterbauleitung Bern, Juli 2019
Hermann Häberli, Annette Loeffel
Christoph Schläppi, Peter Völkle

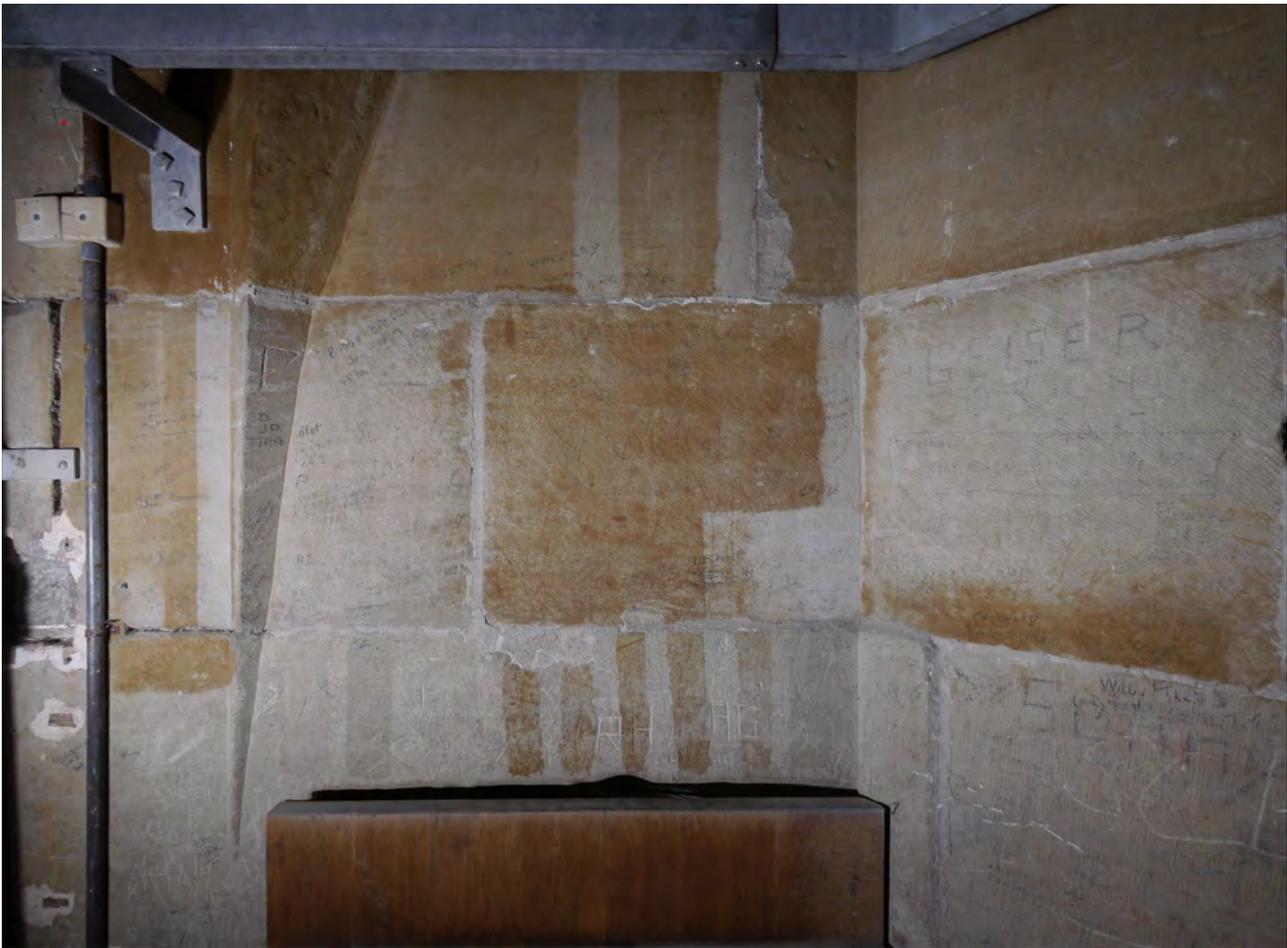
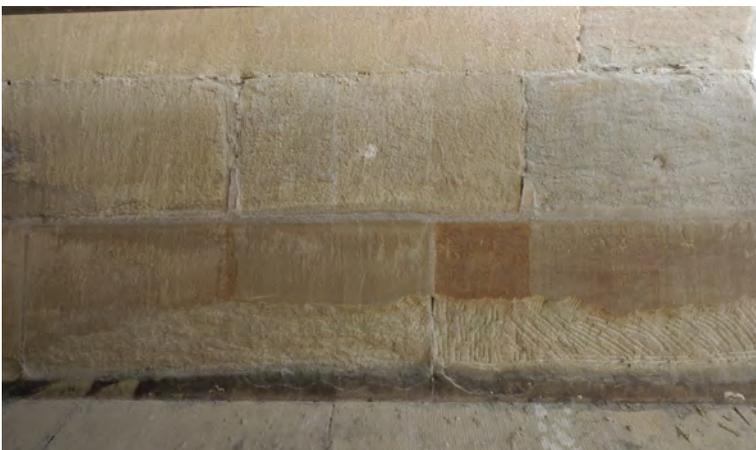
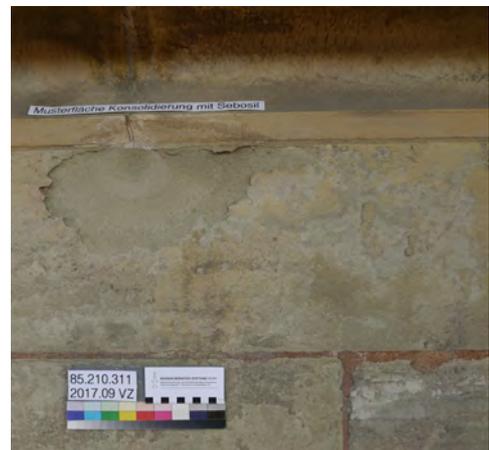
- o. **Verfärbungen an den Wänden der unteren Glockenstube aufgrund einer Veränderung der Rezeptur des 2014 verwendeten Kieselsols (Syton X30). Die Verfärbungen sind aus technischer Sicht zwar keine Gefahr für den Bestand - die unschönen Flecken können entfernt werden - die unerwartete optische Beeinträchtigung erfreut jedoch niemanden. Dr. Christine Bläuer bestätigt nach diversen Labortests, dass die Rezeptur des 2008 in der Bauhütte eingehend getesteten Produktes offenbar um 2014 dauerhaft geändert worden ist.**

Seite 56 Die Münsterbauhütte führt nun vor der weiteren Anwendung des offensichtlich am Berner Münster nicht mehr geeigneten Materials neue Versuchsreihen mit Alternativprodukten sowohl in der Werkstatt als auch im Labor und an Testflächen an der Fassade durch. Ein dank dem Austausch mit der Dombauhütte Köln gefundener neuer Steinfestiger "Sebosil S" scheint bisher vielversprechend.

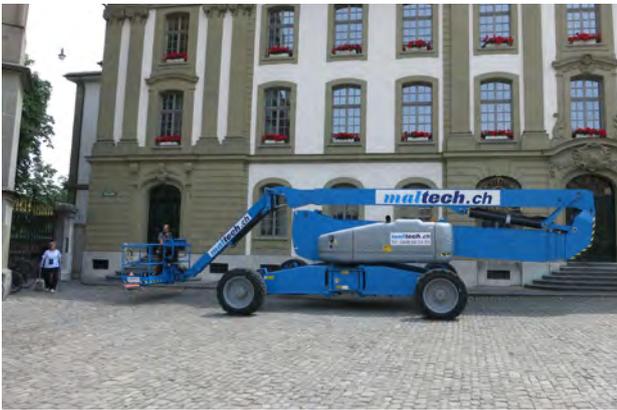
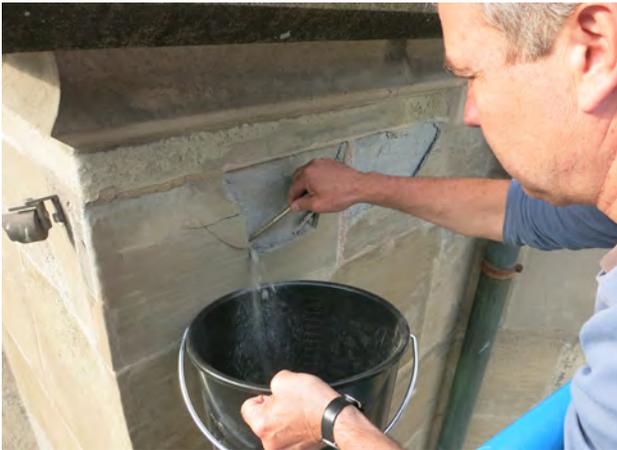
Impressionen aus dem Kontrollgang 2018:

- o.l.** Hebebühne auf dem Münsterplatz.
- m.l.** Einzelne lose Schalen wurden über Besucherbereichen abgenommen.
- o.r.** Besorgniserregender Zustand am Obergadenfenster 60 Nord (mittelalterliche Bausubstanz). Solche Bereiche werden notgesichert, damit sie bis zur Restaurierung ab zirka 2020/21 nicht verloren gehen.
- u.l.** Stabiler Zustand einer 2002 restaurierten Wandfläche am Spornpfeiler 30 Süd.
- u.r.** Noch unrestaurierte Fläche am Spornpfeiler 25 Süd. Der Schaden schreitet fort.

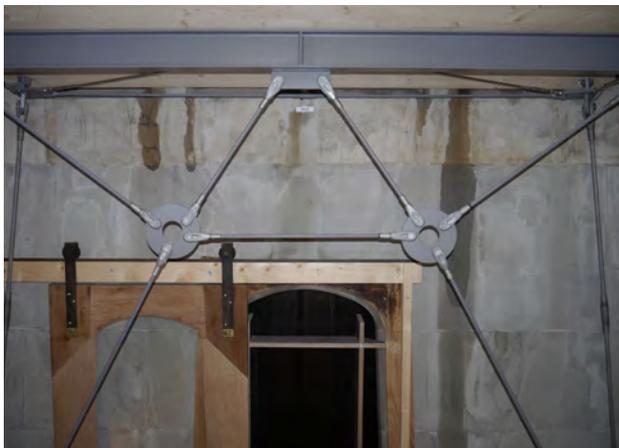
- u.r. **Dokumentation eines Wassereintrittes entlang der Innenwände der Turmwacht bis ins Haspelbodengewölbe (Januar 2018).**
- Seite 60** **Dokumentation von Wassereintrüchen in die Seitenschiffestriche im Juli 2018:**
Der Übersichtplan diente den Spenglern für die anschliessende Reparaturkampagne.

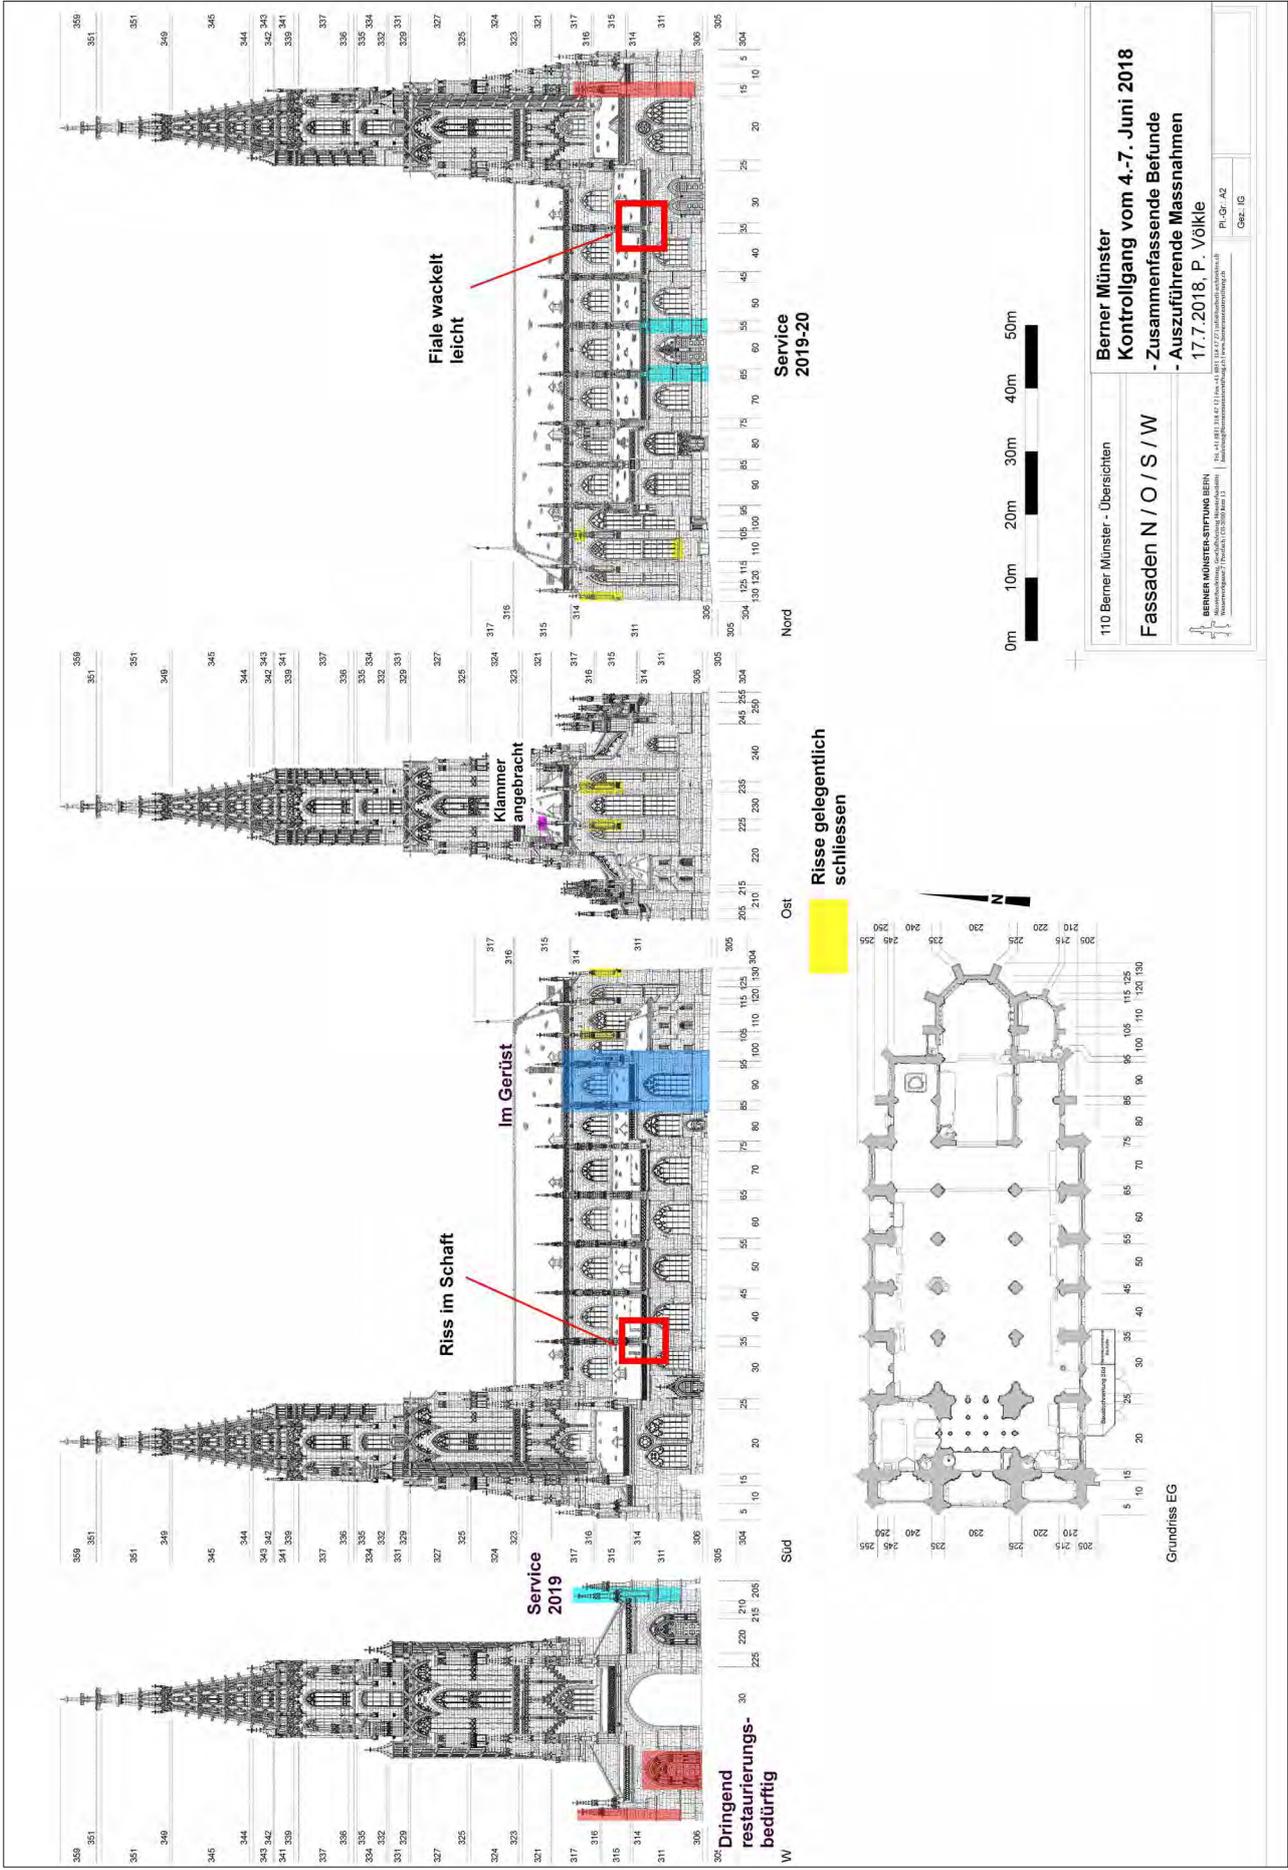
110 Berner Münster - Übersichten
Berner Münster
Kontrollgang vom 4.-7. Juni 2018
- Zusammenfassende Befunde
- Auszuführende Massnahmen
 17.7.2018, P. Völkle

Der jährliche Kontrollgang an den Münsterfassaden erfolgte in diesem Jahr mit einer etwas grösseren Hebebühne, damit auch die Obergadenfenster gut erreichbar waren. Während dem Kontrollgang wurden Kleinmassnahmen direkt ab der Hebebühne ausgeführt, so zum Beispiel das Ersetzen von Taubenabwehrelementen, das Nachziehen von Schraubverbindungen, das Anbringen von kleinen Befestigungen (Chor, Fenstergitter) oder einer Stahlklammer bei der Vorsatzfiale am Chorpfeiler 130.225.311 (Riss in neuem Werkstück von 2010). Sämtliche Befunde wurden pro Bauteil auf dem jeweiligen "Patientenblatt" vermerkt. Bereiche mit dringlicherem Handlungsbedarf wurden auf der Jahres-Gesamtübersicht eingetragen und werden demnächst ins Restaurierungsprogramm aufgenommen.

Anlass zur Sorge gaben wiederum der sich stetig verschlimmernde Zustand des nördlichen Westportals und des Eckpfeilers Nord-West 15.255.311-317. Beide Bereiche werden 2019 restauriert. Weiter wurden bei mehreren Werkstücken aus Zuger Sandstein an den Fialen der Strebepfeiler Risse und Abplatzungen verzeichnet. Dies betrifft vor allem auskragende Profile im Schaftbereich und an einzelnen Pfeilerbasen.

Erfreulicherweise zeigen die in den letzten 20 Jahren restaurierten Bereiche bisher wenig Probleme. Bei den ersten durch die Bauhütte konservierten Bauteilen (Eckfiale SW 15.225.311, ausgeführt 2001) treten nach 18 Jahren beginnende Verwitterungsschäden an einzelnen Mörteln auf. Damit die Konservierungsmassnahmen weiterhin ihren Dienst erweisen, ist hier 2019/2020 ein "kleiner Service" mit aktuellem Know-how geplant. Die in den letzten zwei Jahrzehnten mit Mörtel restaurierten Flächen sind alle in stabilem Zustand. Einzelne Retuschen haben sich jedoch unschön verändert. In einigen Bereichen scheint sich die Steinfestigung abgebaut zu haben und die Oberfläche beginnt wieder leicht zu sanden. In Bereichen, in denen in den letzten 20 Jahren nicht eingegriffen wurde, ist die Verwitterung weiter fortgeschritten.

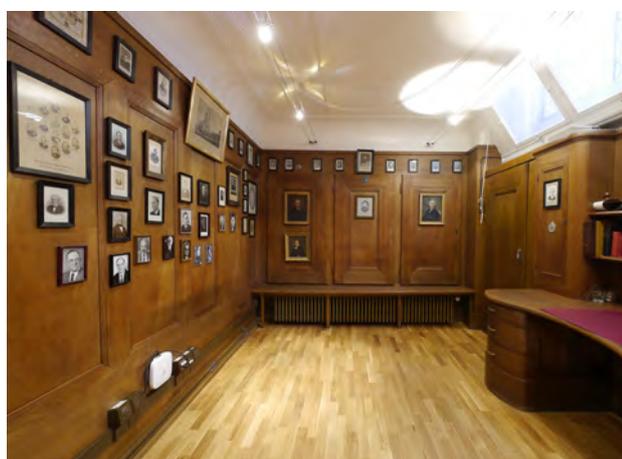
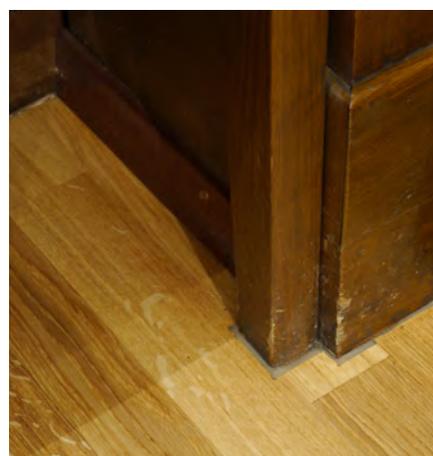
Pfarrstube in der Erlach-Ligerz Kapelle 20.210.311. Rechts Detail vor und nach dem Schleifen und Ölen des neuzeitlichen Parketts.

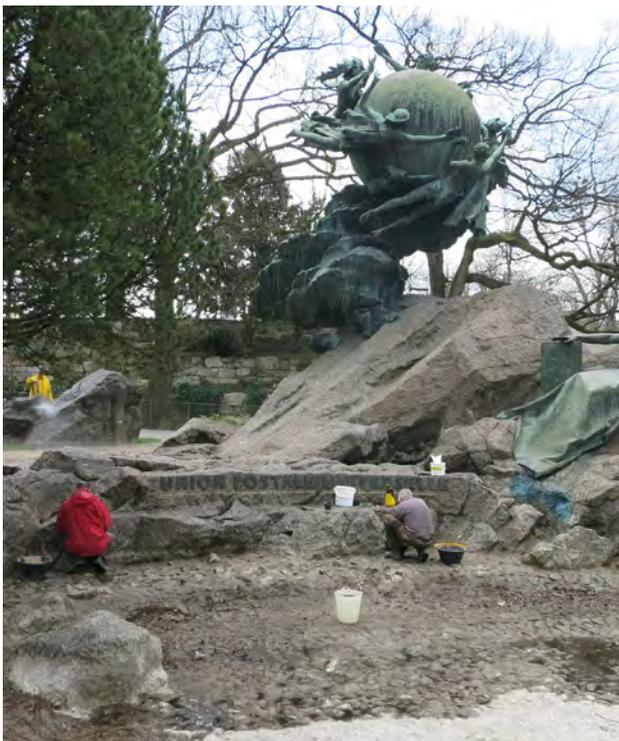
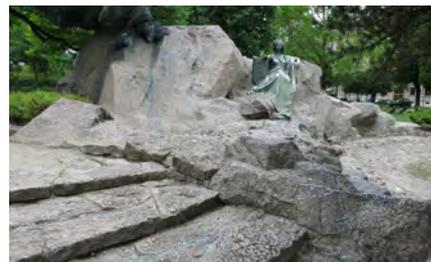
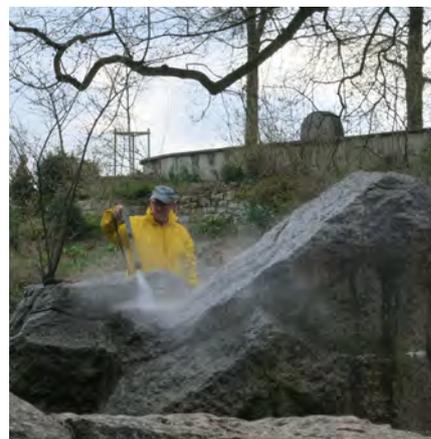
Der vom Bundesamt für Bauten und Logistik (BBL) mit dem Unterhalt des Denkmals betraute Architekt gelangte mit dem Auftrag an die Berner Münster-Stiftung, den Zustand des grossen Granitsockels, auf welchem das Denkmal ruht, abzuklären. Eindringendes Wasser und offene Fugen hatten hier zu Schäden geführt. Die Befunde wurden dokumentiert. Anschliessend erging der Auftrag, das gesamte Steinmaterial zu reinigen. Dank des robusten Steins konnte diese Massnahme mit Hochdruckreiniger durchgeführt werden. Anschliessend wurden die Fugen wieder geschlossen. Dabei kam als Besonderheit eine eigens kreierte Mörtelmischung zur Anwendung, dank welcher die Fugen im Gesamtbild verschwinden. Mit dieser Massnahme konnte die ursprüngliche Gestaltungsabsicht eines monolithischen Felsblocks wiederhergestellt werden.

Reinigung und Fugensanierung am Weltpostdenkmal in Bern.

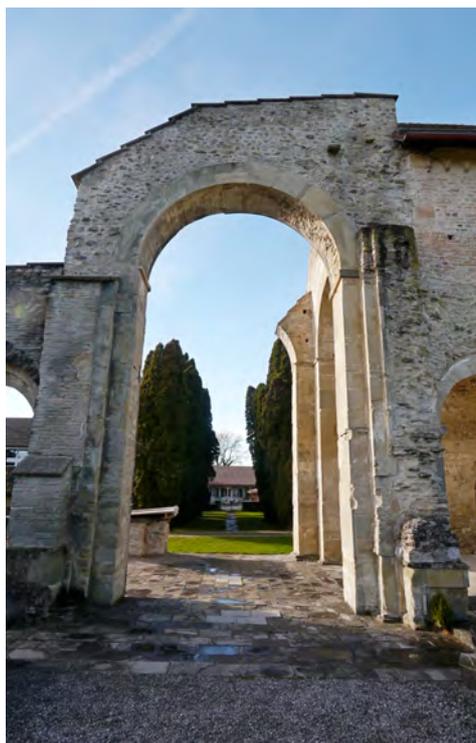
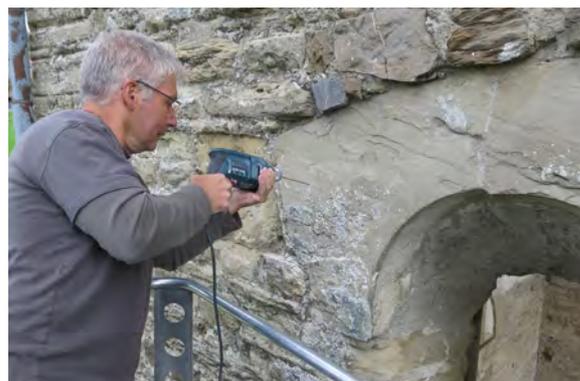
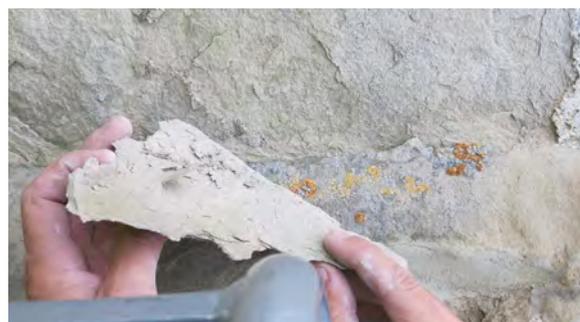
Auszug aus der Schadenskartierung der Klosterruine Rüeggisberg. Grundlage: digitale Photogrammetrie Jan-Ruben Fischer, Frankfurt (D).

- 1) Lilienrelief oberste Schicht entfernt, war lose. (im Museum)
- 2) Platten über dem Rundbogenfries sind alle fest. Keine Massnahmen nötig.
- 3) Rundfenster: 3) = sehr aufgelöst, sandern. Lochere Teile entfernt.
 3a) = Schalen + Risse, aber fest. Keine Notmassnahmen.

- 4) Tont hohl, ist aber fest.
- 5) Die Schalen der Bogensteine sind schon in den 1940er Jahre weg.
 5a) 2-3cm schale entfernt (Museum), Oberfläche gesäubert von losen Teilen und Risse so wie Schalenkanten angehöcht.
 5b) 3 Armierungen, 1cm Ø 3mm Gewindestab Inox
 5c) 3 Armierungen, 2 oberen 10cm, unten rechts 7cm Ø 3mm
- 6) Nur erkennbare Schale, ist aber fest. Keine Notmassnahme.

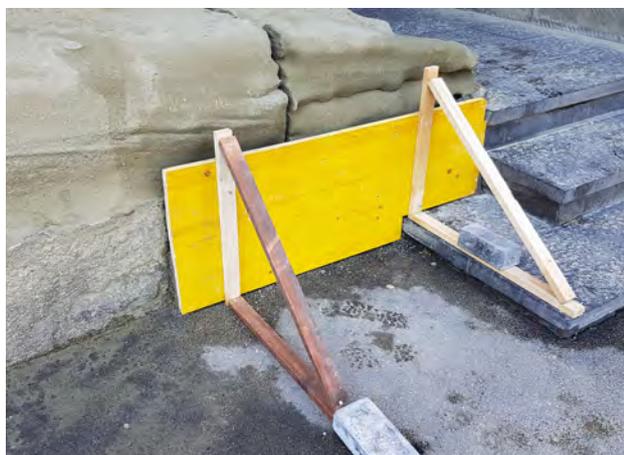
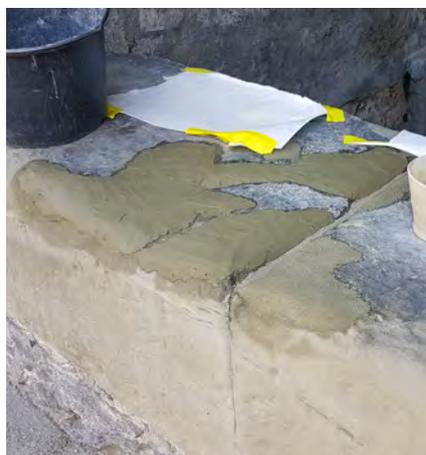
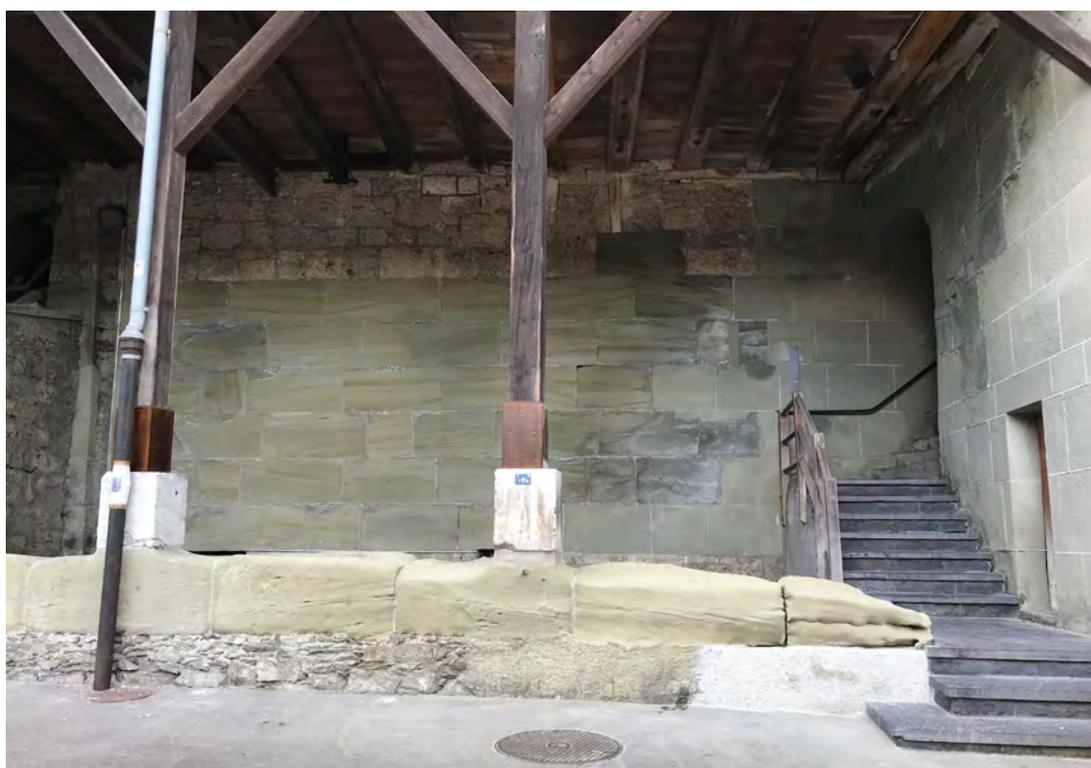
Bei den anschliessend durch die Bauhütte durchgeführten Arbeiten an der Sandsteinmauer wurden die Werkstücke aufgemörtelt und die Fugen saniert. Die Eckstücke befanden sich aufgrund der offensichtlichen Nutzung als öffentliche Toilette in desolatem Zustand. Eine Konservierung war aufgrund der massiven Versalzung nicht mehr möglich. Diese Werkstücke wurden durch die Firma Carlo Bernasconi AG und auf Wunsch der Denkmalpflege ersetzt.

Seite 74 **Restaurierungsversuch der stark versalzten Ecksteine der Umfassungsmauer des Stettbrunnens in Bern. Bei zwei Werkstücken wurde schlussendlich auf konventionellen Steinaustausch zurückgegriffen. Die übrigen Werkstücke konnten konserviert werden.**

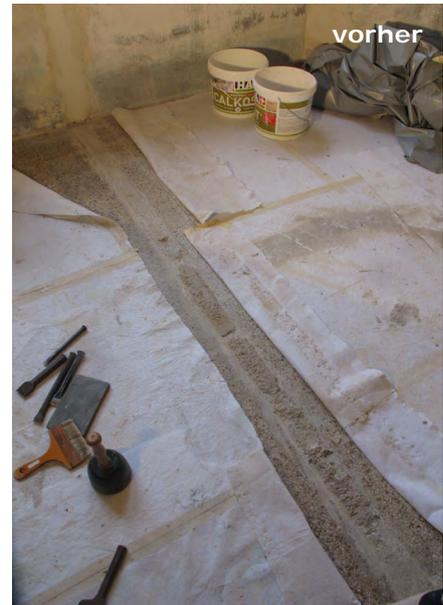
- o. **Schloss Oberhofen am Thunersee: Restaurierung verschiedener Bodenbeläge durch die Münsterbauhütte. (l.) Bediensteten-Esszimmer, (r.) Schlossküche - beide im Erdgeschoss.**

Im Rahmen der durch Häberli Architekten geleiteten Restaurierung der Dienstbotenbereiche im Schloss Oberhofen wurde die Münsterbauhütte mit verschiedenen kleinen Reparaturarbeiten beauftragt. Dazu gehörte die Sanierung von Salzschäden an den Innenmauern in der historischen Schlossküche, das Entfernen von Mörtelspuren auf einem Terrazzo-Plattenboden von 1911 sowie verschiedene andere Kleinstmassnahmen an Tonplattenböden.

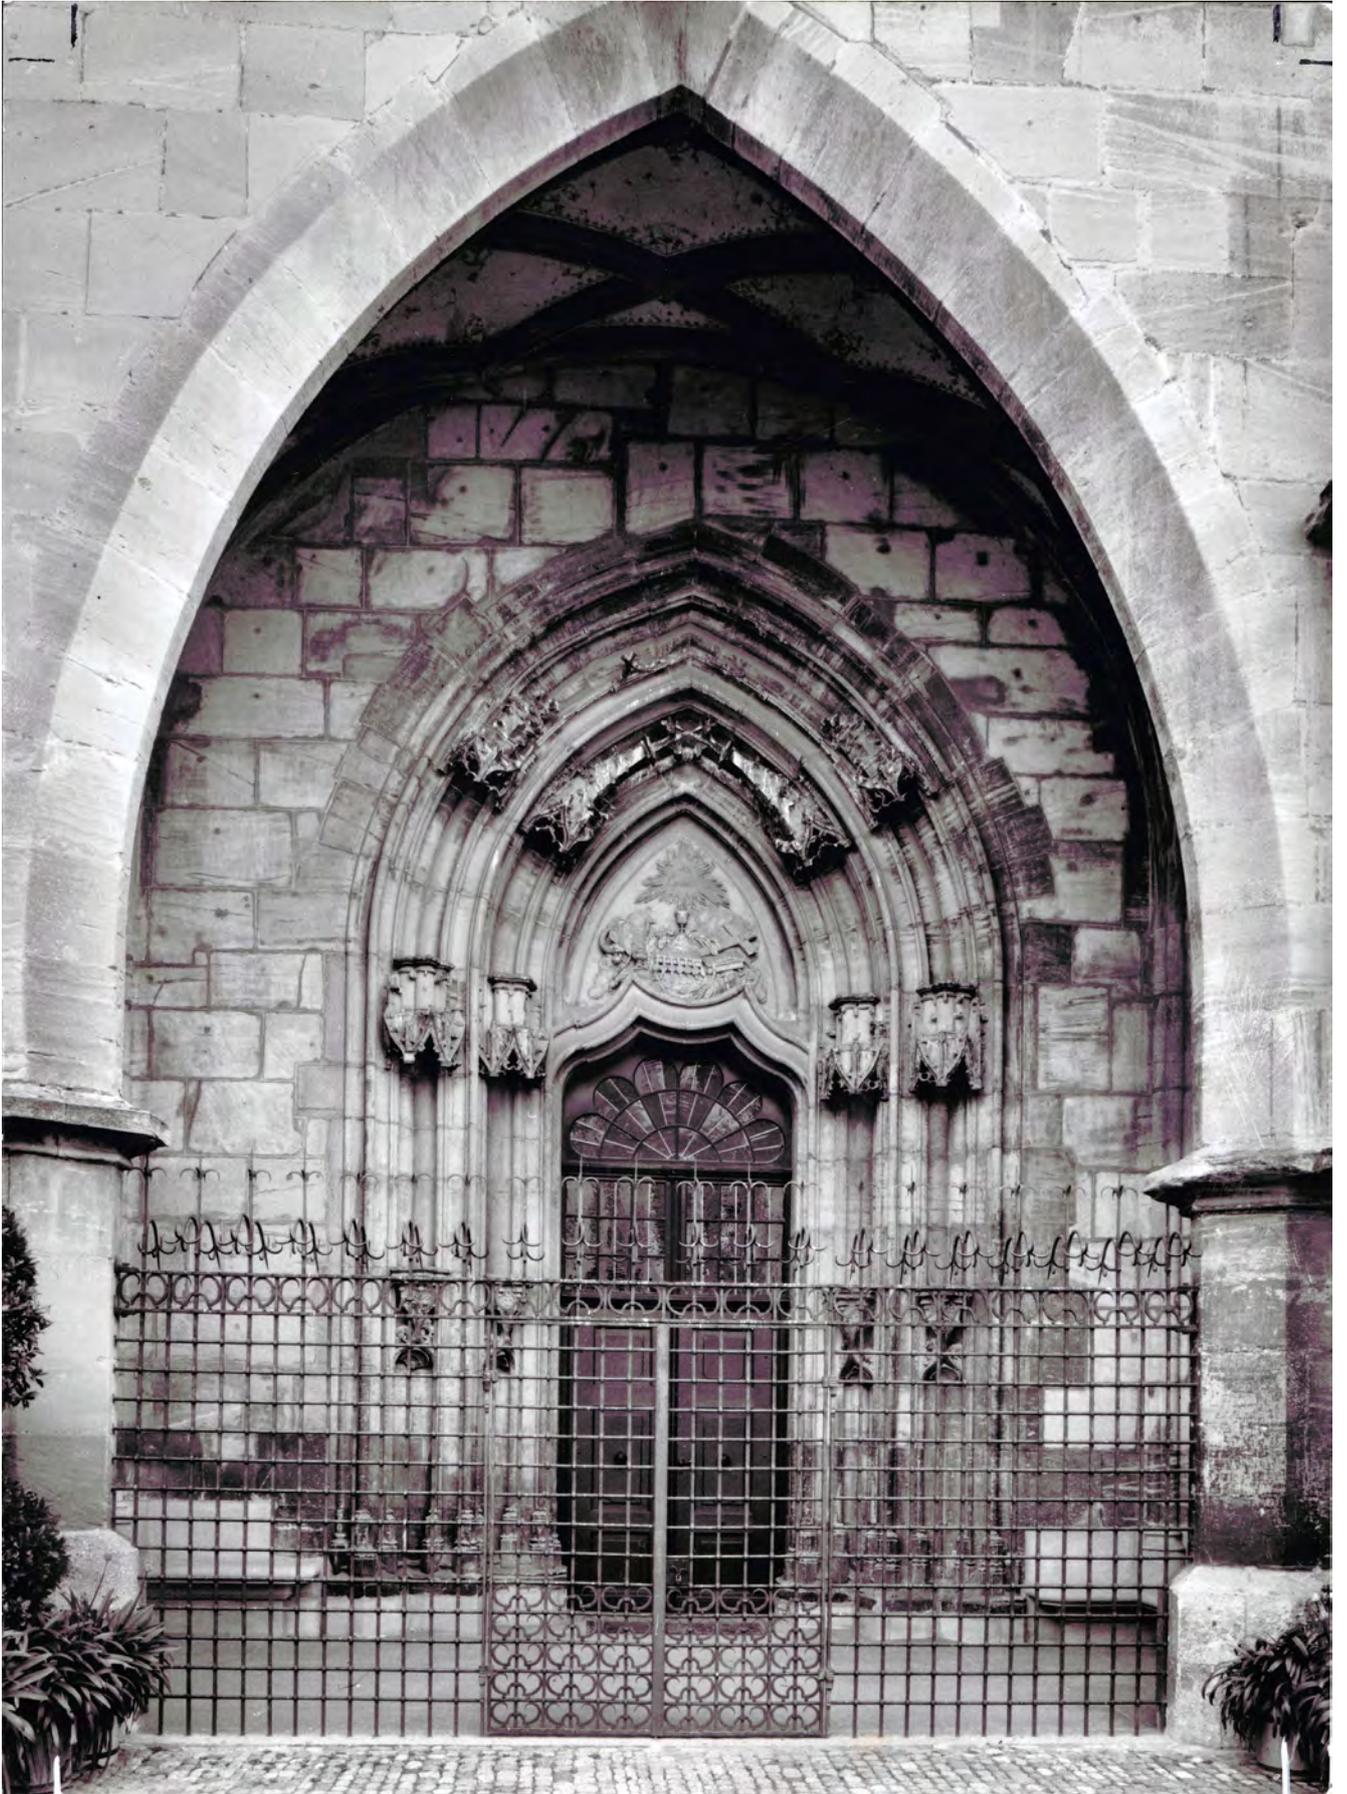
Im Archiv entdeckte Fotos des Westportales Nord, welche den Zustand um 1960 zeigen, leisten bei der Vorbereitung der 2019 geplanten Restaurierungsmassnahmen gute Dienste. Foto: Archiv Kantonale Denkmalpflege Bern.
