Pfeiler 15 Nord

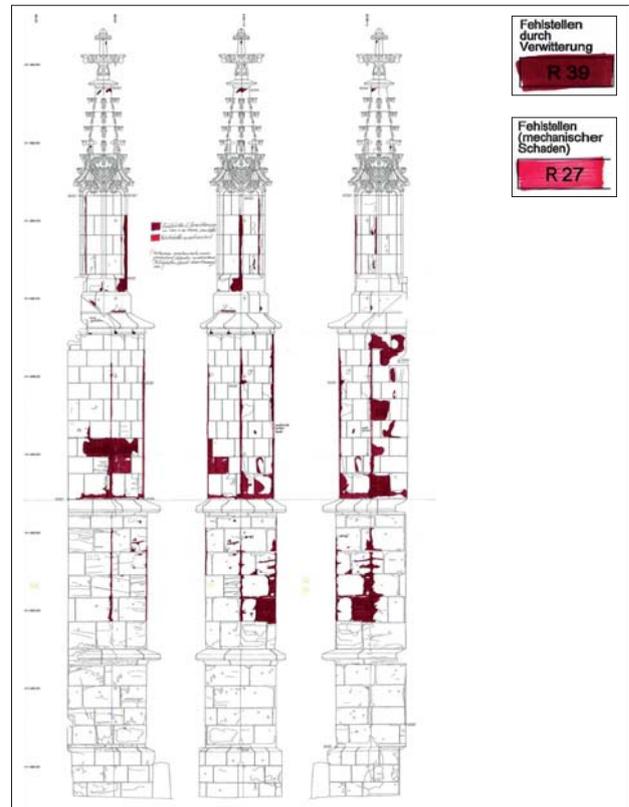
- o. Kartierung der Steinschäden: Gut sichtbar ist der großflächige Oberflächenverlust.
- u.l. Vorzustand 2018: Im unteren Bereich des Pfeilers weitgehend mittelalterlicher Originalbestand, der obere Teil mit großflächigem Steinaustausch aus dem 18. und 19. Jh.
- u.r. Mittelalterlicher Bestand, besser erhalten als die Steinverkleidungen aus dem 18. und 19. Jh.

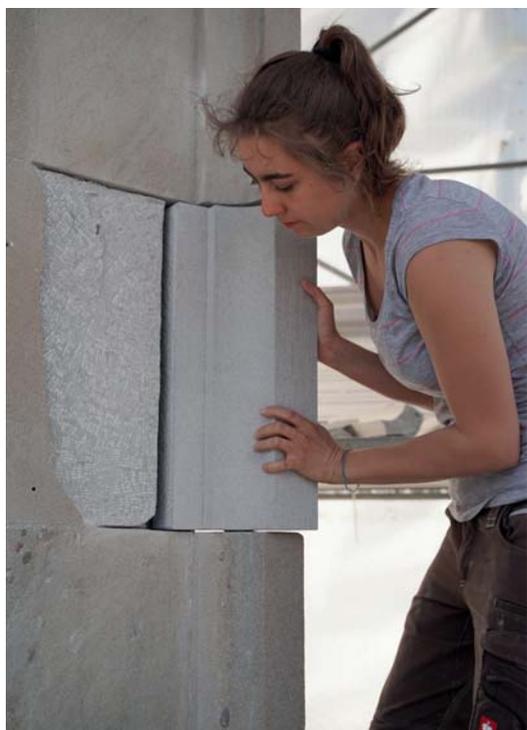
- o.l.** Die Eckprofile im Schaftbereich aus Zuger Sandstein waren stark geschädigt. Hier wurden Vierungen aus Bollinger Sandstein eingesetzt.
- o.r.** Schlusszustand. Das Sockelstück konnte mit Teilvierungen erhalten werden.
- u.l.** Lili Beile, Lernende im 4. Lehrjahr, beim Einsetzen der Vierungen.
- u.r.** Finisharbeiten am originalen, reichhaltig profilierten Gesims.

einzelne Steinvierungen eingesetzt. Auch diese neuen Werkstücke aus Bollinger-sandstein hoben sich deutlich von der umgebenden roten Patina des Zuger Sandsteines ab. Es wurde beschlossen, diese hier mit einer leichten Lasur farblich anzugleichen.
