Westportal Nord

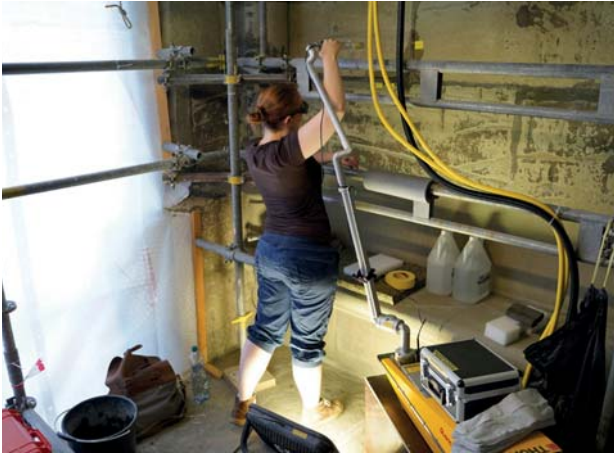
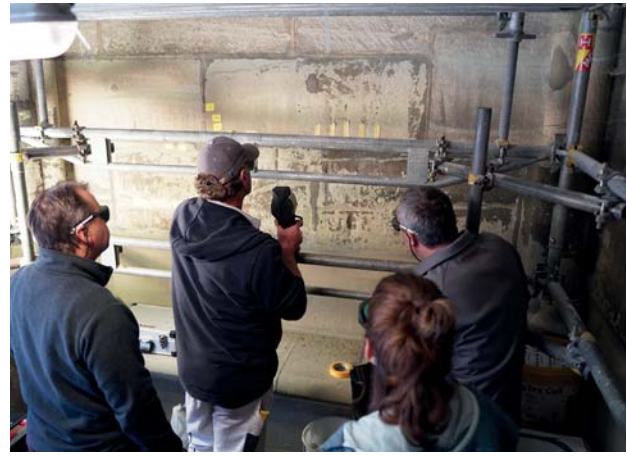
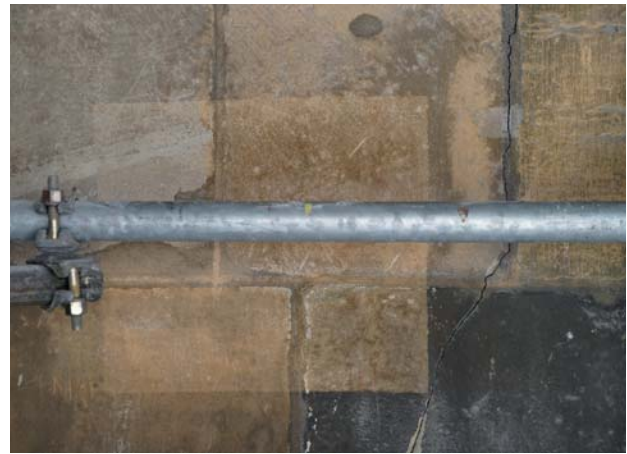
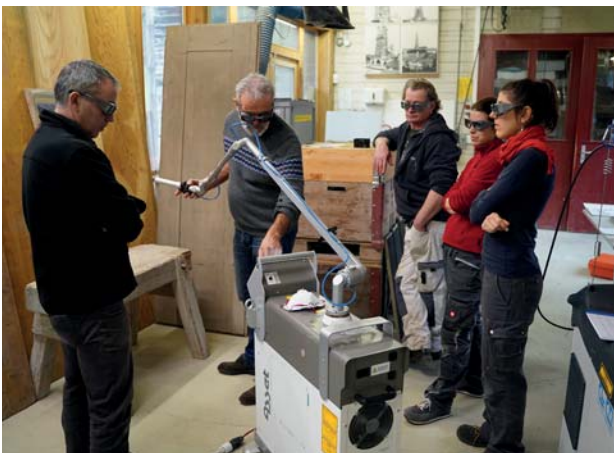
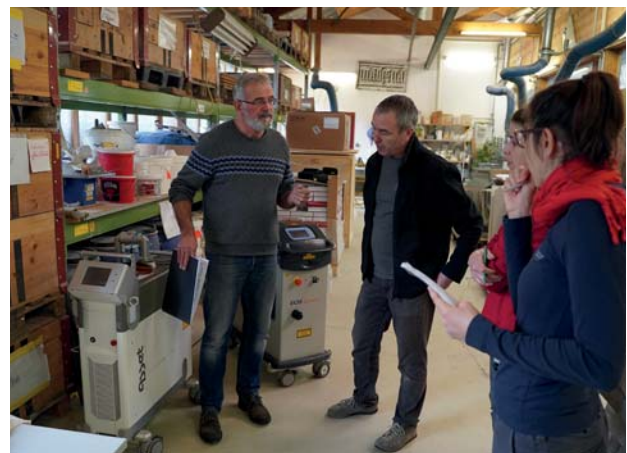
- o.l.** Tanja Pinkale, Restauratorin der Dombauhütte Köln beim Anlegen erster Versuchsflächen mit dem Lasergerät.
- o.r.** Erste Versuche durch die Mitarbeitenden der Münsterbauhütte.
- m.l.** Wandfläche mit starken Verfärbungen als Versuchsfläche für die Laserreinigung.
- m.r.** Musterflächen im unteren Portalbereich, links Vorzustand, rechts mit Reinigungsmuster.
- u.** Anton Suter, Hüttenmeister in Pisa (I), mit drei unterschiedlichen Testgeräten in der Münsterbauhütte Bern. An Probeplatten wurden Einstellungen und Wirkungsgrade getestet. Gleichzeitig wurde die Münsterbauhütte Bern im Umgang mit der neuen Technik weiter geschult.
