Bubenbergkapelle

Gewölbe und Wandflächen (080-090.240.311-314)

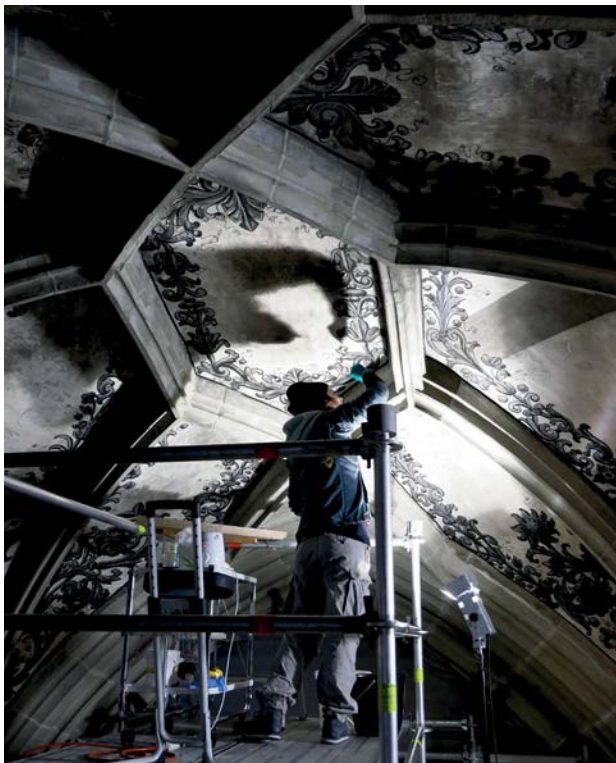
- o. Bubenbergkapelle, Vorabzug einer Schadenskartierung der Gewölbeoberflächen mit multiplen sich überlagernden Schadensbildern.
- u.l. Reinigungsarbeiten an den Gewölbekappen.
- u.r. Blick in das stark verschmutzte Kapellengewölbe.

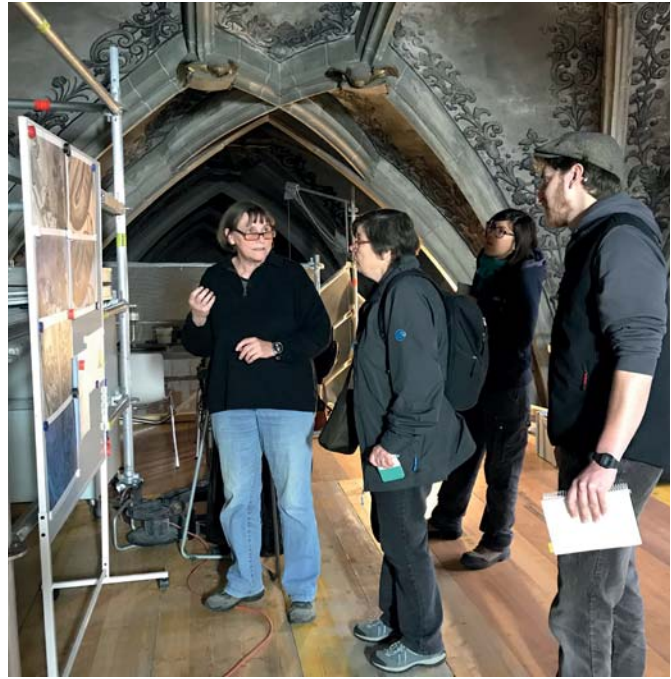
- o.l.** Gewölbekappe nach der Reinigung. Der dunkle Streifen zeigt den Vorzustand.
- o.r.** Besprechung der Befunde und der zu entnehmenden Proben vor Ort (v.l.n.r. Cornelia Marinowitz, Christine Bläuer, Rowena Pasche, Max Butz).
- u.** Restauratorin Anika Basemann bei der Ausführung der ersten Retuschen.
