Feld 20 und Pfeiler 25 Nord

Berner Münster, Feld 20 Nord, Gerberkapelle aussen - 020.255.311
Stein Oberflächen - Stratigraphie der Schichtenabfolge und Analysen
5110_L0002 - Zustand 19.05.2021

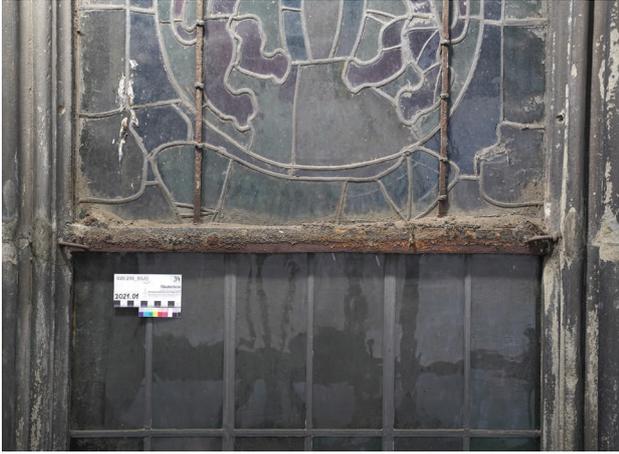
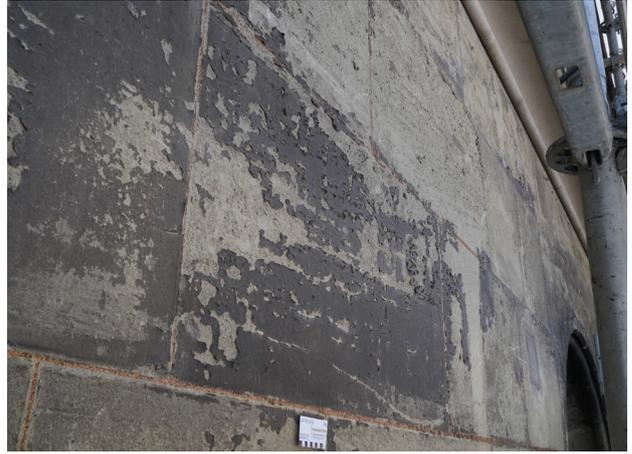
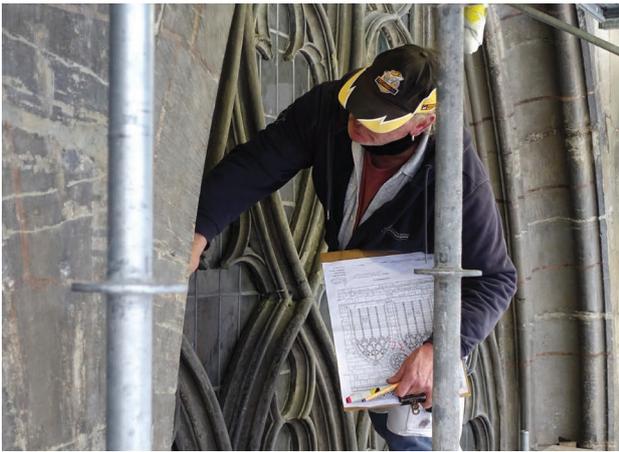
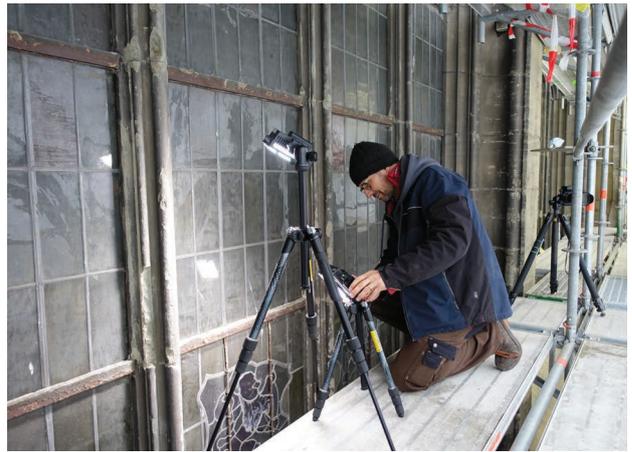
- o. **Feld 20 Nord im Vorzustand. Bild: Nick Brändli, Zürich.**
- u.l. **Typisches Erscheinungsbild mit einer bauzeitlichen Vierung, einem rötlichen Mörtel aus dem 18. Jh., Gipskrusten und Farbresten.**
- u.r. **Schadensbild an einem originalen Stabwerk aus den 1460er Jahren.**

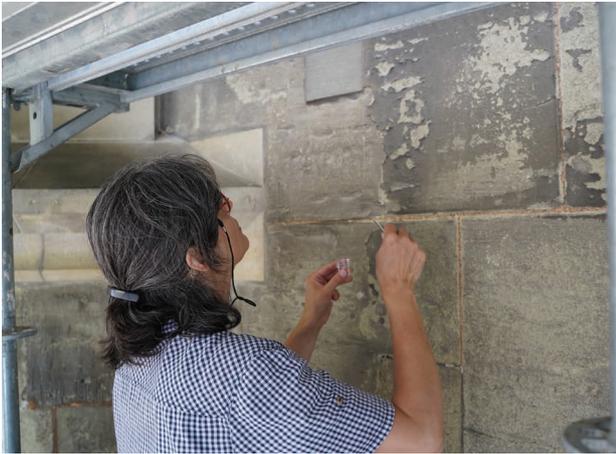
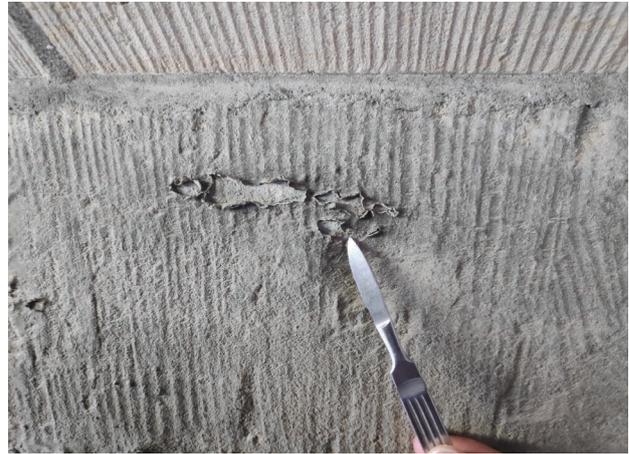
- o.l. Rechteckscheiben (20. Jh.) und Farbverglasung von 1471 im ungereinigten Zustand.
- o.r. Gipskrusten im Verbund mit Farbresten auf einem im 18. Jh. ersetzten Stein.
- m.l. Vor dem Beginn der Arbeiten: Umfangreiche Bestands- und Zustandskartierung.
- m.r. Die vielfältigen Befunde werden fotografisch dokumentiert.
- u. Kartierung der Steinschäden mit den typischen Schadensbildern absenden, abschuppen und abblättern. Der Zustand des originalen Masswerks aus den 1460er Jahren ist bemerkenswert gut!

Im Feld 20 wurde mit einer Mörtelrezeptur auf der Basis eines Kieselolmörtels gearbeitet. Diese im Team lange diskutierte Methode wurde gewählt, weil aufgrund der Schadensbilder mit sehr dünn aufgetragenen Mörtelschichten gearbeitet werden musste. Teilweise wurde auch versucht, Fensterprofile mit dieser Mischung aufzumörteln. Dieses Vorgehen wurde freilich bald wieder gestoppt, da der von der Bauhütte entwickelte eigene Mörtel eine viel bessere Oberflächenqualität besitzt und sich viel besser in das Erscheinungsbild integriert. Immerhin darf festgestellt werden, dass mit der Wahlmöglichkeit zwischen diesen beiden Methoden ein zusätzliches Verfahren in den restauratorischen Werkzeugkasten aufgenommen werden konnte.

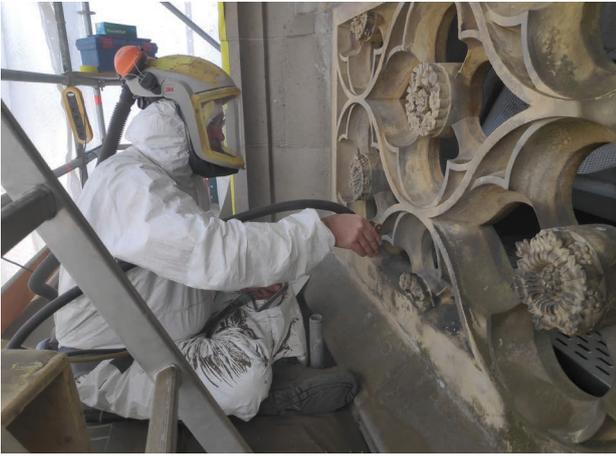
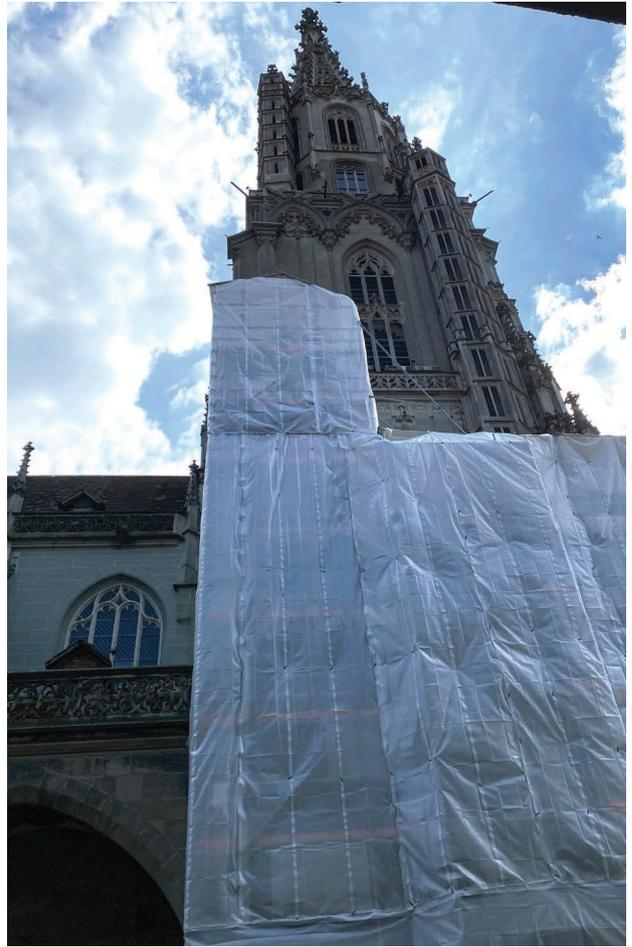
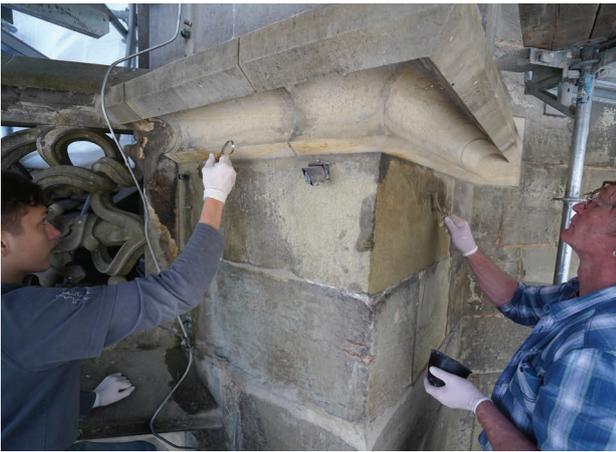
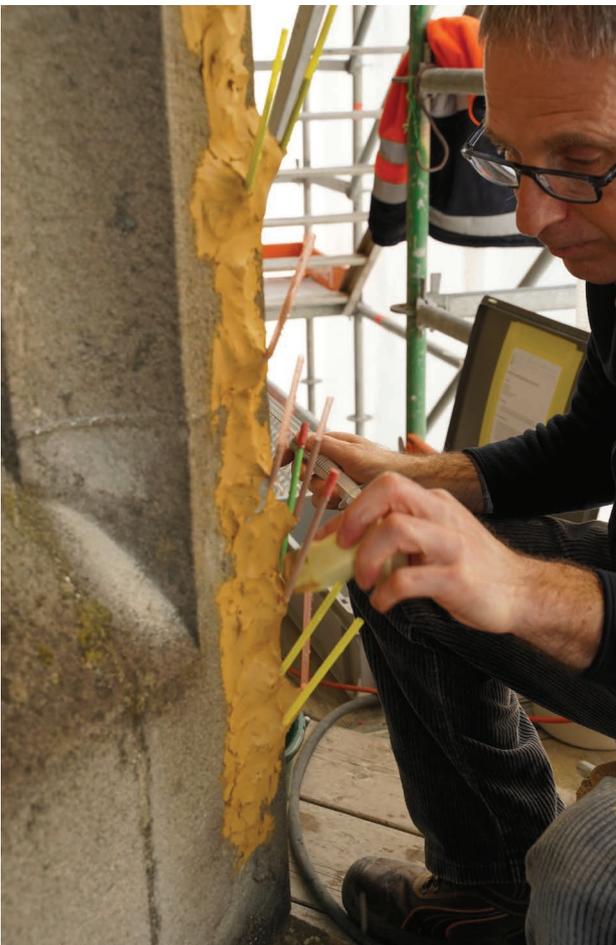
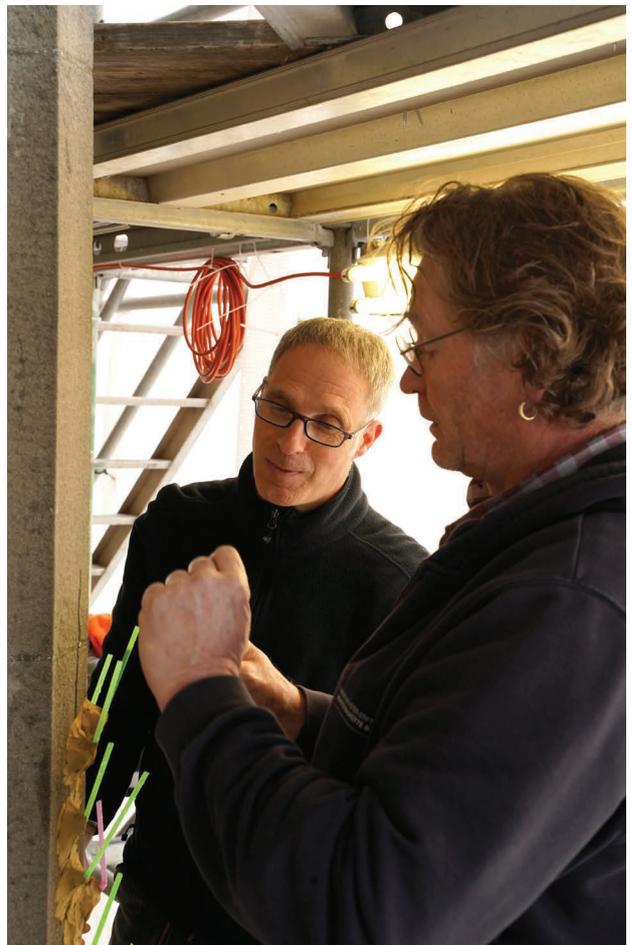
- o.r.** Blick auf die witterungsgeschützte Baustelle.
- o.I.** Reinigung des Masswerks mit dem Niederdruck- Sandstrahlgerät und Asilit.
- m.I.** Lehrlingsausbildung am Pfeiler 25 Nord.
- u.I. und u.r.** Uwe Schäfer der Dombauhütte Köln wird in die Feinheiten der Riss- und Schalensanierung eingeführt.
