## Monitoring und periodischer Bauservice

Seite 59 Komprimierter Übersichtsplan mit den wichtigsten Befunden und Ergebnissen des Kontrollgangs 2020.

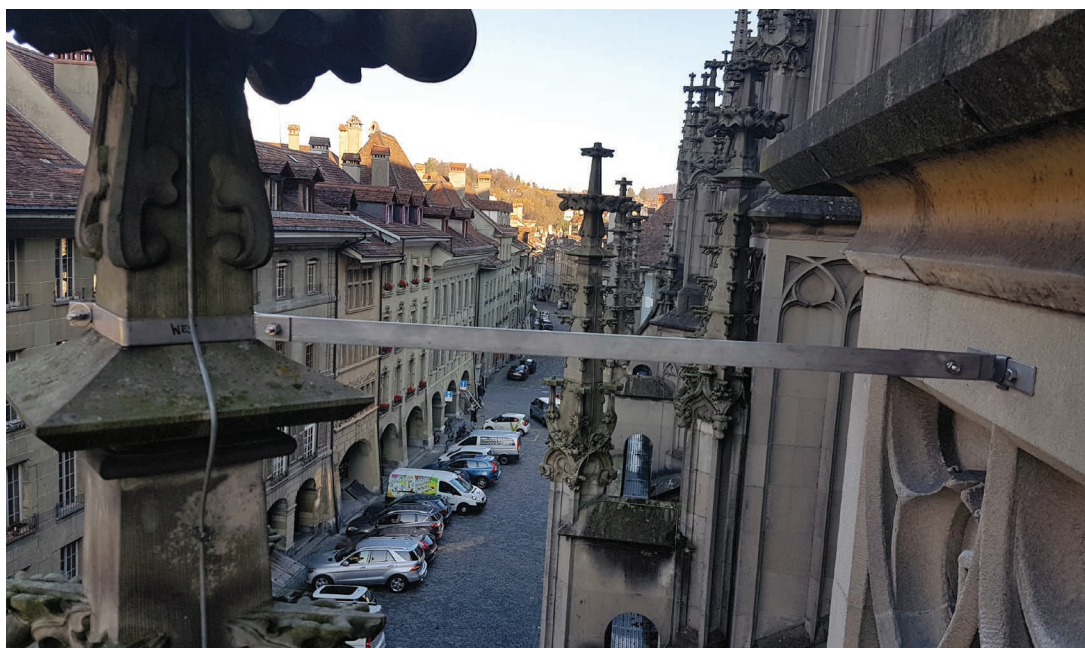
Als Einzelbeispiel sei die Fiale 35 Nord erwähnt, deren Schaft von einem horizontalen Riss geschwächt war. Das Bauteil wurde mit einem Metallbügel provisorisch gesichert. Dieses Beispiel zeigt, wie frische Schäden und die von ihnen ausgelösten Gefahren dank regelmässiger Kontrollgänge und systematischem Monitoring zeitnah beobachtet und angegangen werden können.

Seite 56 und o.l Sicherung der Fiale 35 Nord von der Hebebühne aus.

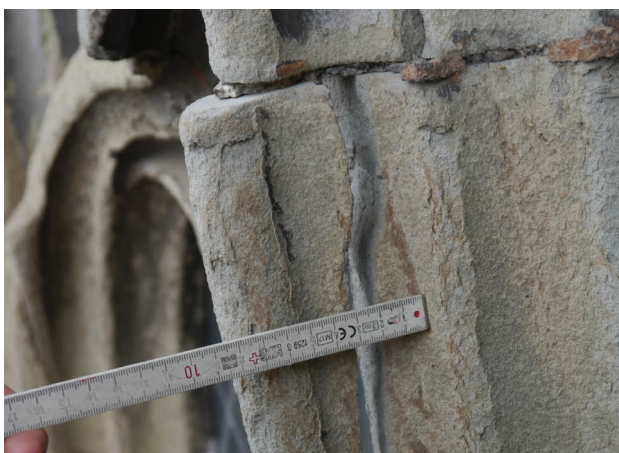
- o.l. Solche Rissbilder wie im Pfeiler 65 Nord werden über die Jahre genau im Auge behalten.
- o.r. An diesem Knauf hatte sich die bauzeitliche Verklebung gelöst, der obere Teil konnte einfach abgenommen werden.
- m.r. Die Bruchfläche und das Bohrloch wurden gereinigt und neu verklebt.
- u.l. Am Obergadenfenster 60 Nord hatte sich am Stabwerk ein über 10 mm breiter Riss gebildet.
- u.r. Da dieses Bauteil stark absturzgefährdet war, wurde es direkt abgenommen. Es wird bei der kommenden Restaurierung wieder eingesetzt.
