Bericht des Münsterbaukollegiums

Jürg Schweizer, Präsident des Münsterbaukollegiums

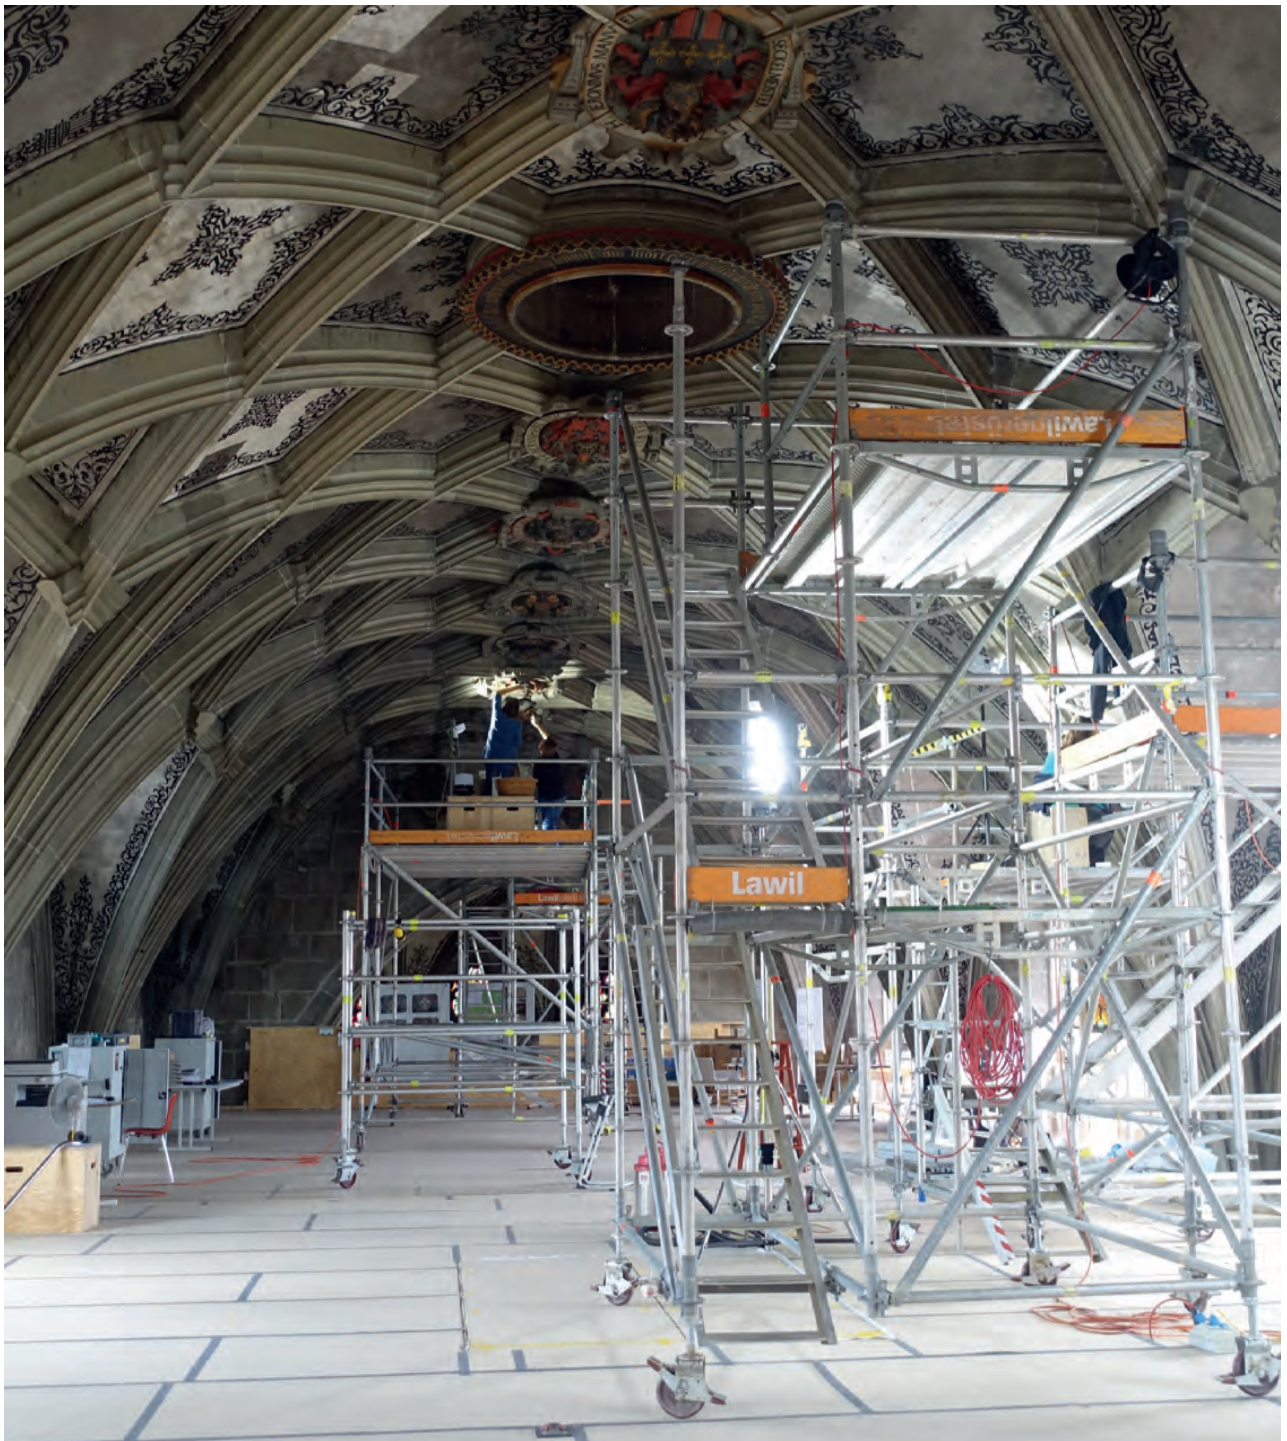
- o.l.** Feld 050.230, Vorzustand.
- o.r.** Feld 050.230, Zwischenzustand. Für die Evaluation der Reinigungsmethoden wurden bei diesem Feld ein Bereich trocken, ein anderer trocken und feucht gereinigt und als Vergleich zwei Bereiche nicht gereinigt.
- u.** **Blick auf die voll eingerichtete Arbeitsplattform des Mittelschiffgewölbes.**
