Feld 20 und Pfeiler 25 Nord

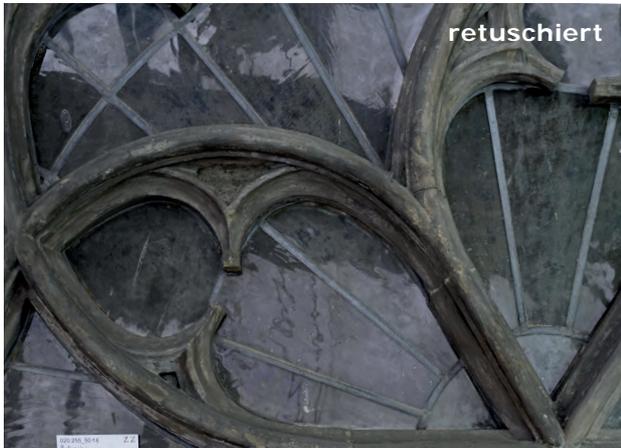
retuschiert

- o. **Gesamtaufnahme des Zwischenzustands der Retuschen am Rosettenfenster: Die Mörtelergänzungen der oberen Hälfte des Fensters sind retuschiert, während sie unten noch gut zu sehen sind.**
- u.l. **Detail des Zwischenzustands der Retuschen am Rosettenfenster.**
- u.r. **Detailaufnahme der Rissanierung im Masswerk: An den noch unretuschierten Rissinjektionen ist das feine Rissbild (Krakelee) der gefassten Steinoberflächen gut erkennbar.**

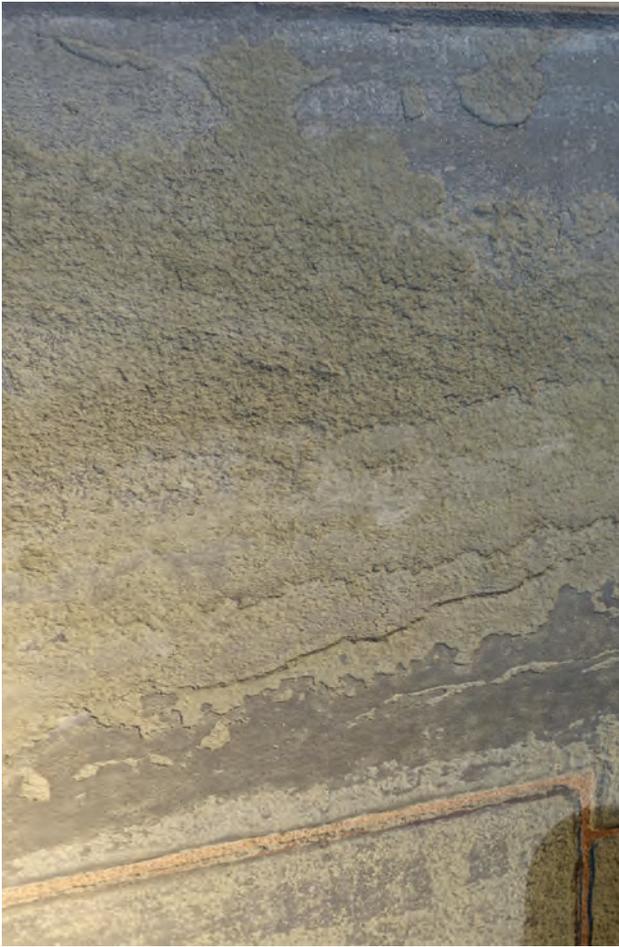
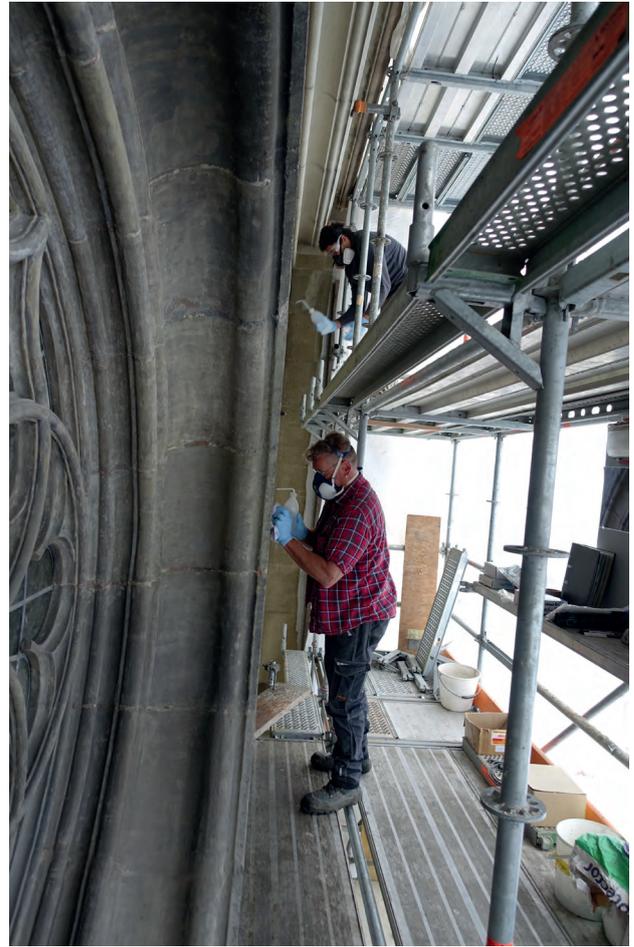
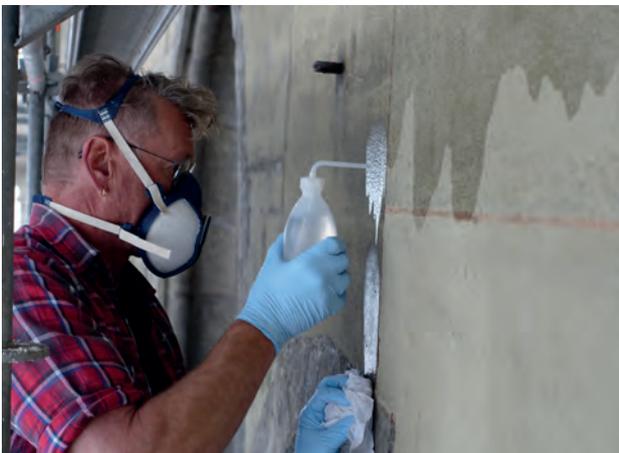
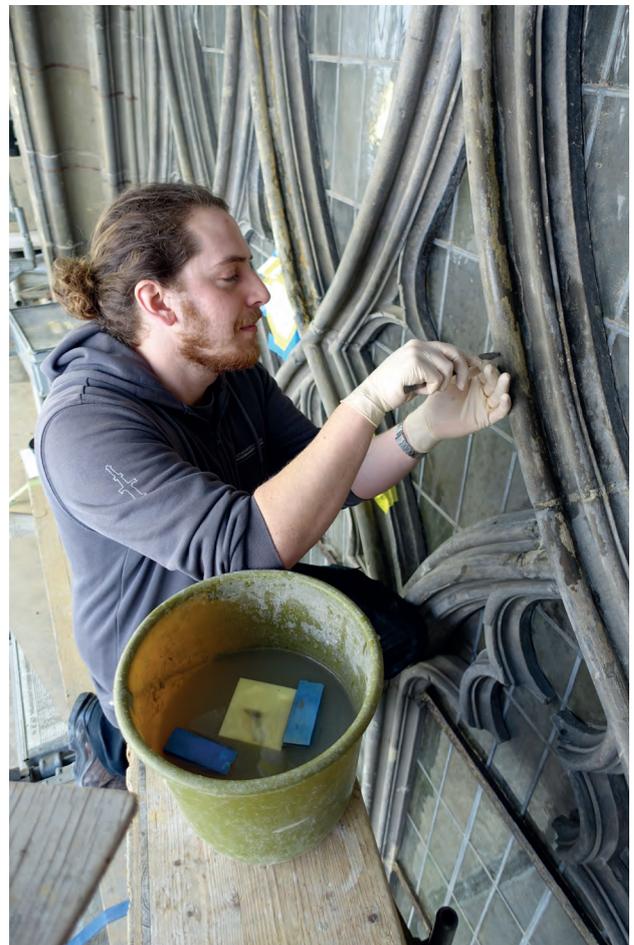
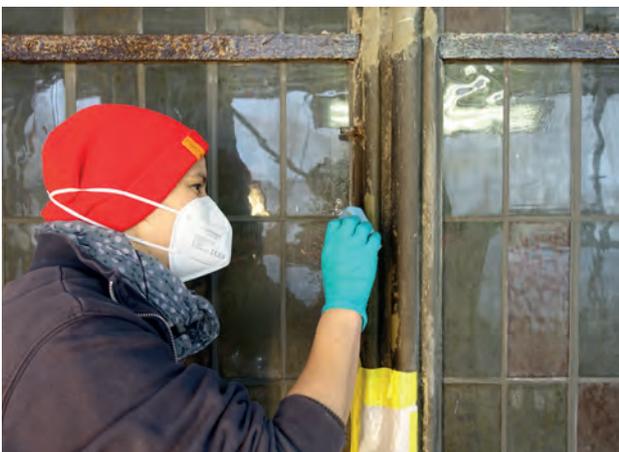
- o.l. Vorzustand im oberen Fassadenbereich (Steinaustausch von 1772).
- o.r. Festigung des oberen Fassadenbereiches von 1772. Da die Festigung möglichst gleichmässig und "nass in nass" durchgeführt werden muss, ist die koordinierte Teamarbeit unumgänglich.
- m.l. Detailaufnahme während der Festigung mit Kieselsäureester. Im sog. "Flutverfahren" wird möglichst zurückhaltend und gezielt gefestigt; gleichzeitig werden Überschüsse abgetupft.
- u.l. Das Stabwerk von 1460 wird mit Mörtel ergänzt.
- u.r. Nach einer Injektion und Armierung eines rissgeschädigten Rundstabes im Masswerk erfolgt die Aufmörtelung.

- m.l.** Mit einem breiten Pinsel wird die Schlämme auf die geschädigten Oberflächen aufgetragen. Beim Antrag muss zügig gearbeitet werden, da die verwitterten Oberflächen trotz der Konsolidierung noch sehr viel Wasser aufnehmen und die Schlämme schnell austrocknen kann.

- u.r.** Der geschlämmte Bereich im noch feuchten Zustand. Die geschlossene Oberfläche bietet der Witterung nun wieder deutlich weniger Angriffsfläche.
