Bereich 60-75 Nord

Obergaden 60 Nord (60.235.317)

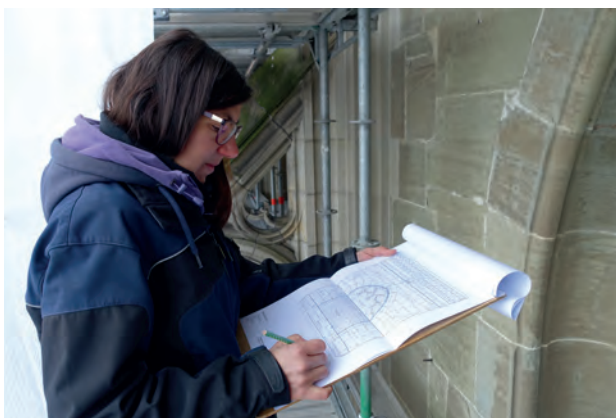
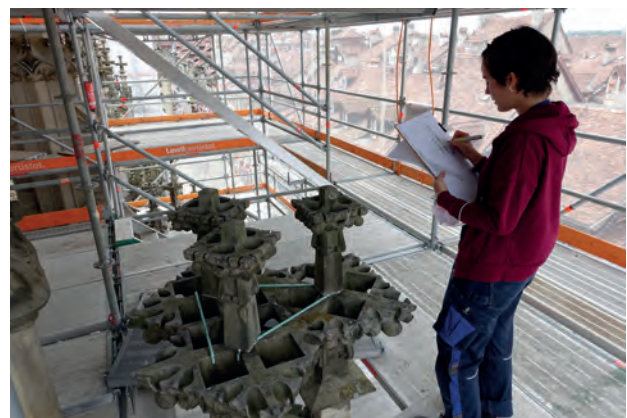
- o. Schadenskartierung der Obergadenwand 60 Nord. Plangrundlage: W. Fischer Photogrammetrie, Müllheim (D).
- u.l. Jede Probenahmestelle wird vor Ort genau dokumentiert.
- u.r. Auch die Fugenmaterialien werden auf der Kartierung festgehalten. Hier durch eine Praktikantin der Hochschule der Künste in Bern.
