Mittelschiffgewölbe

Das Gerüst als Chance und Herausforderung

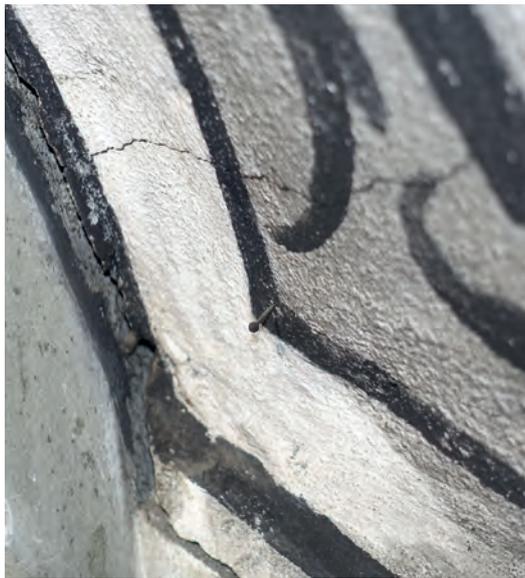
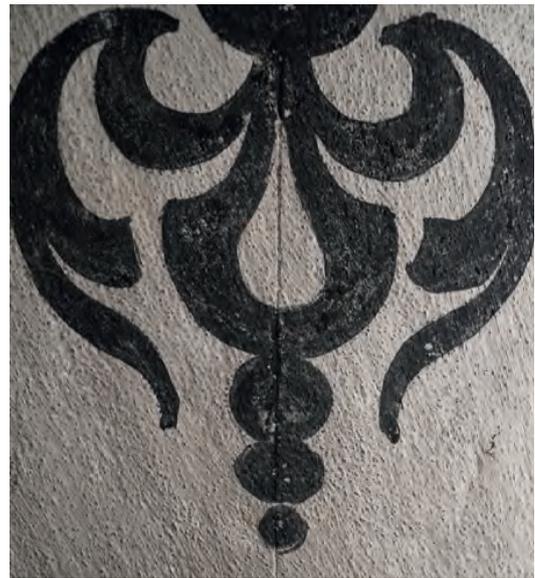
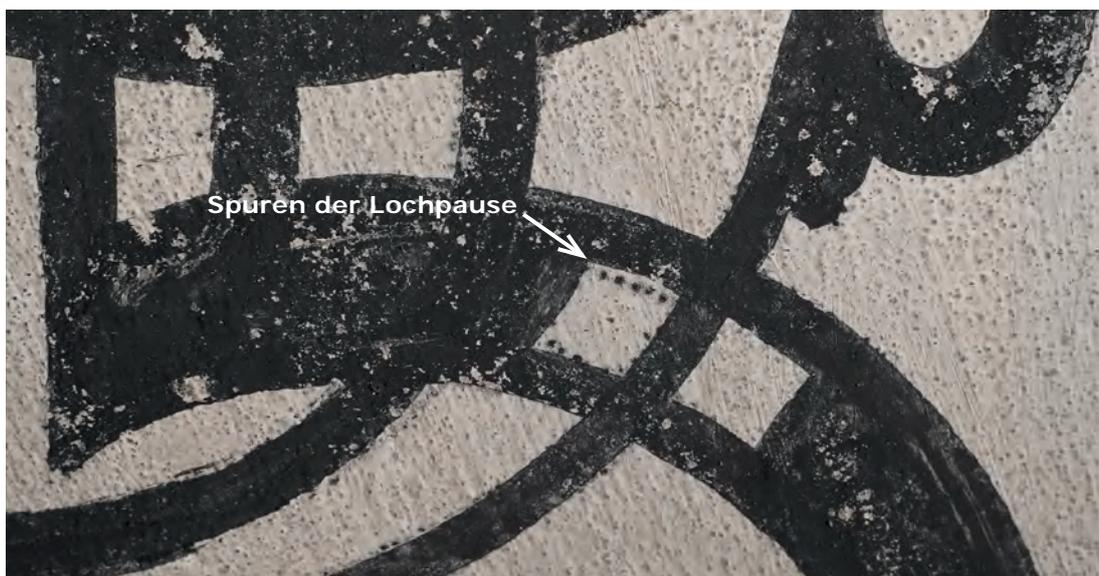
- o.l.** Die Lochpausen wurden zum Übertragen am Putz befestigt. An einer versteckten Stelle konnte ein Nagel aus der Bauzeit entdeckt werden.
- o.r.** In den Achsen der Gewölbekappen sind die Ritzungen im Putz zu sehen, welche zur Ausrichtung der Lochpausen verwendet wurden.
- u.** Die Übertragungstechnik der Ornamente mit Hilfe von Lochpausen ist stellenweise noch gut ersichtlich.

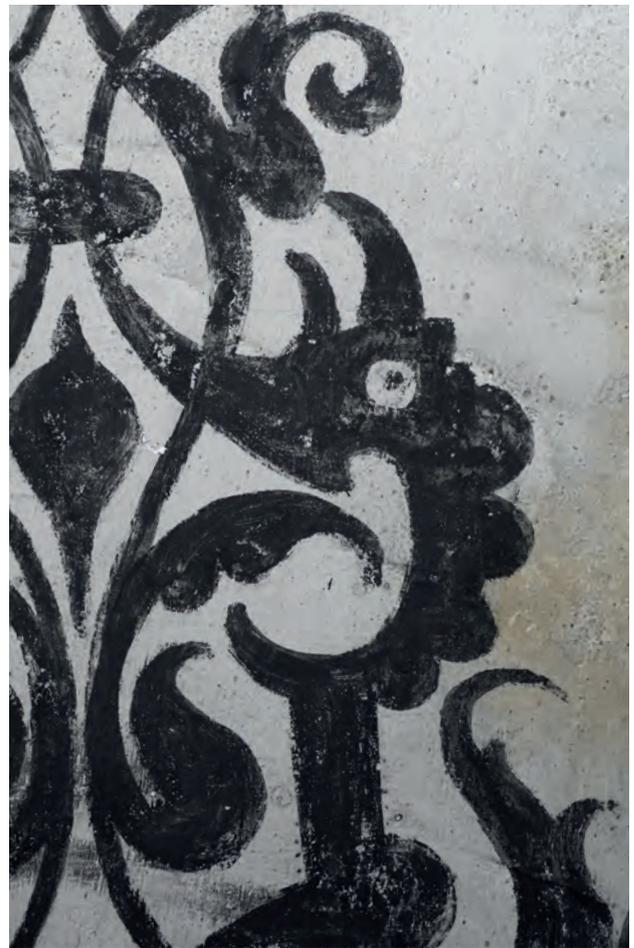
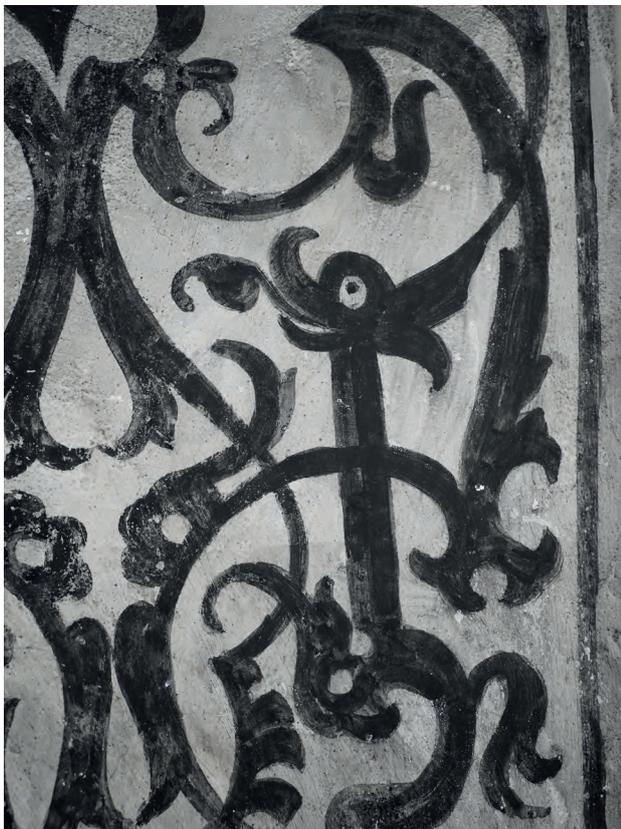
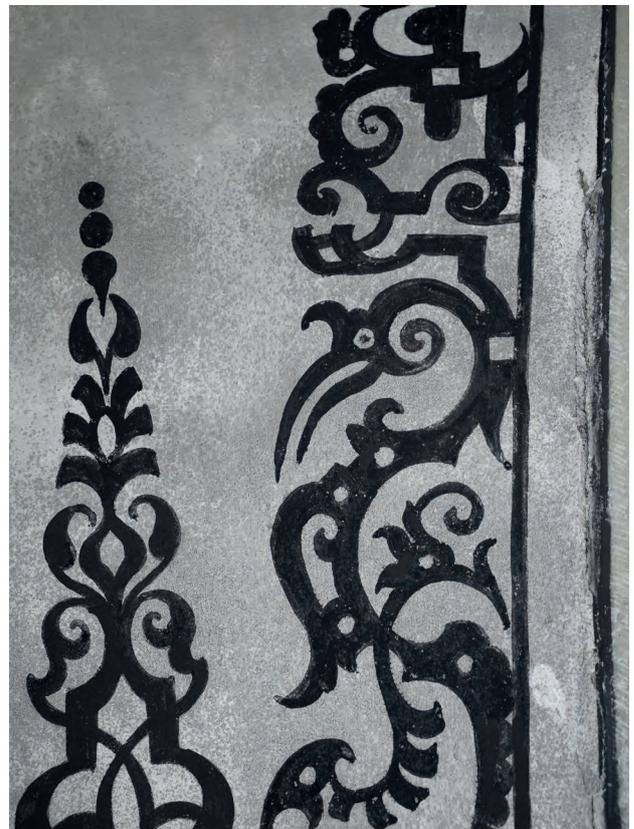
- o.I. Ornament mit Engelskopf im Zentrum der grossen Kappen mit vertikaler Ritzung in der Mitte. Linke Hälfte trocken und feucht gereinigt, rechte Hälfte nur trocken gereinigt.
- o.r., u.l. und u.r. Beim genaueren Hinsehen erkennt man versteckte Tiermotive in den Ornamenten.

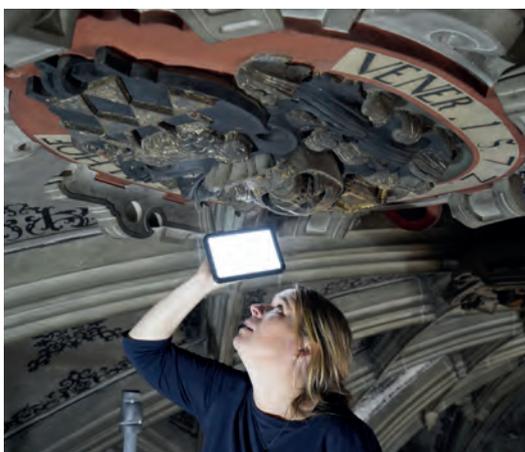
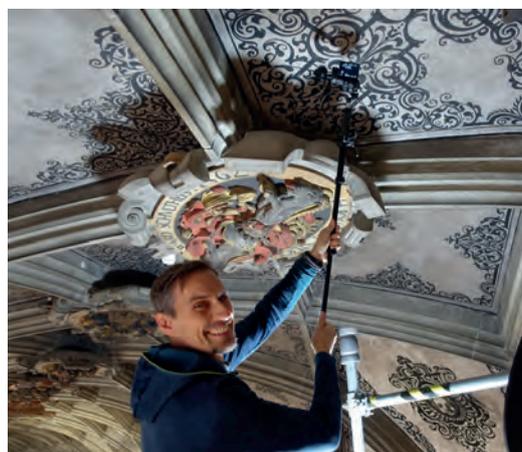
l. **Untersuchung eines Schlusssteins durch Restauratorin Anika Basemann.**

r. **Fotoaufnahmen der Wappensteine durch Jan-Ruben Fischer. Aus hunderten von Fotos werden demnächst die dreidimensionalen digitalen Schlusssteine zur Verfügung stehen.**

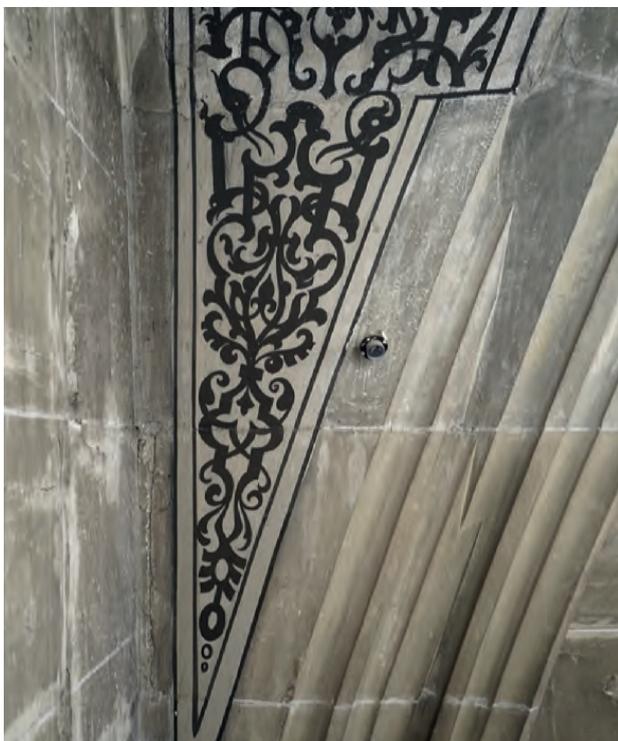
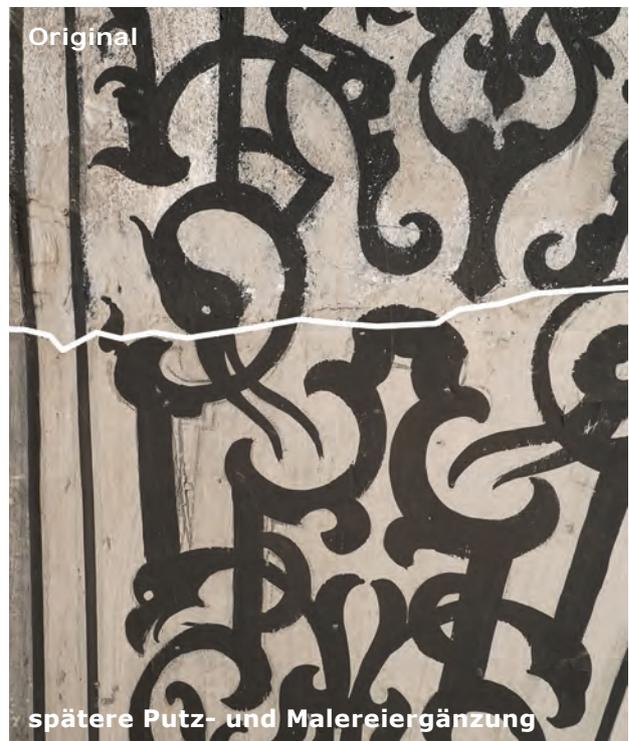
- o.l. und o.r.** **Ergänzungen einer früheren Restaurierung (1907?) sind gut erkennbar an den farblich dunkleren Oberflächen, bei welchen auch das Ornament retuschiert wurde.**
- m.r.** Frühere Konservierungsmassnahmen sind heute sichtbar als Glanzstellen und teilweise aufstehende Malschichten (1993).
- u.l. und u.r.** Ansicht und Detail eines rekonstruierten Ornaments aus einer früheren Überarbeitungs- und Restaurierungsphase.

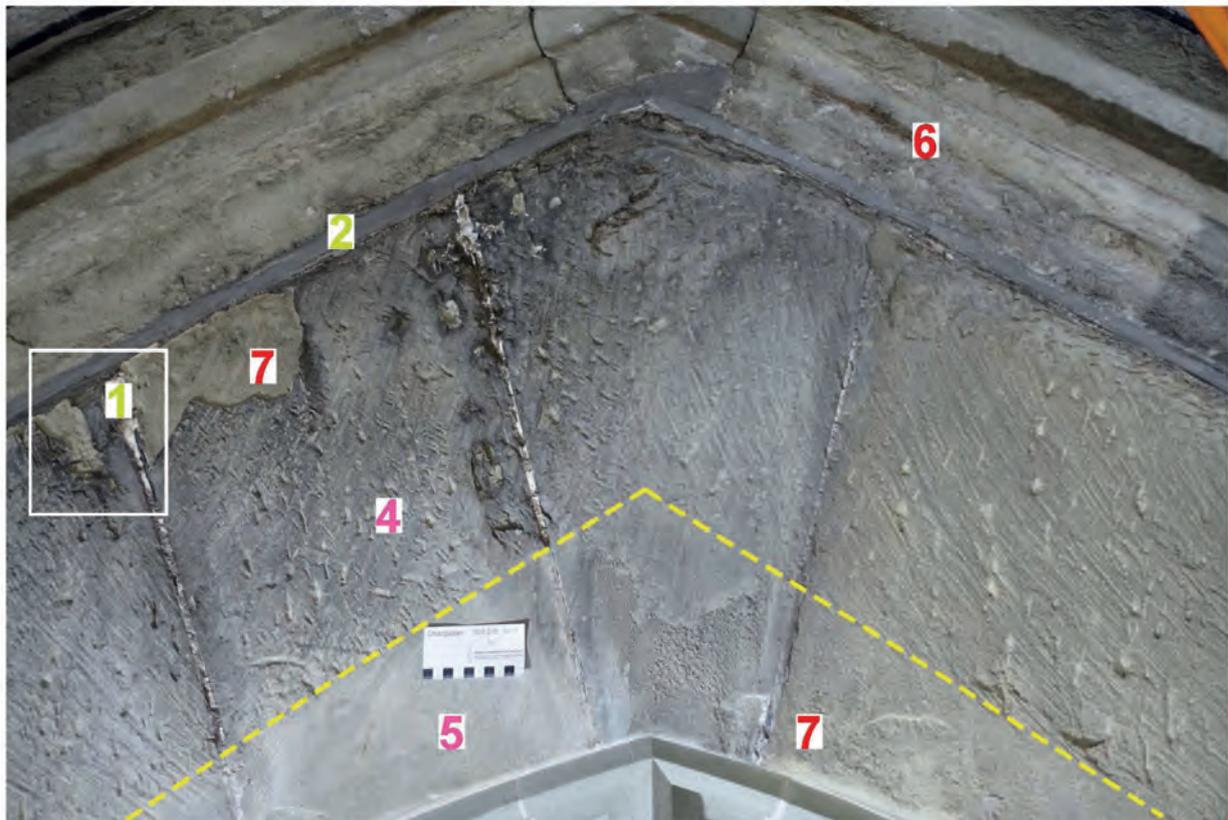
Befundbereich 09:

- 1: Versetzmörtel, 1573 freigelegt durch die Rückarbeitung der Schildrippe
2: Zementhaltiger Reparaturmörtel von 1907/08

- 3: Schieferplättchen als Abstandshalter in der Fuge

- 4: Oberhalb der gestrichelten Linie sind die teils sehr groben Bearbeitungsspuren der zurückgearbeiteten ehemaligen Schildrippe zu sehen (Zweispitz, Glatfläche, Hundszahn)
5: Unterhalb der Linie die auf Sicht gearbeitete scharrierte Oberfläche.

- 6: Starke Schäden an der Schildrippe durch früheren Wassereinbruch
7: Die Schäden (abschuppen, abblättern) ziehen sich bis in den Wandbereich

Seite 54 1573 wurden die vorhandenen Schildrippen zurückgearbeitet, was sich noch heute gut an den groben Abarbeitungsspuren ablesen lässt. Die Steinschäden deuten auf länger eintretendes Wasser hin.

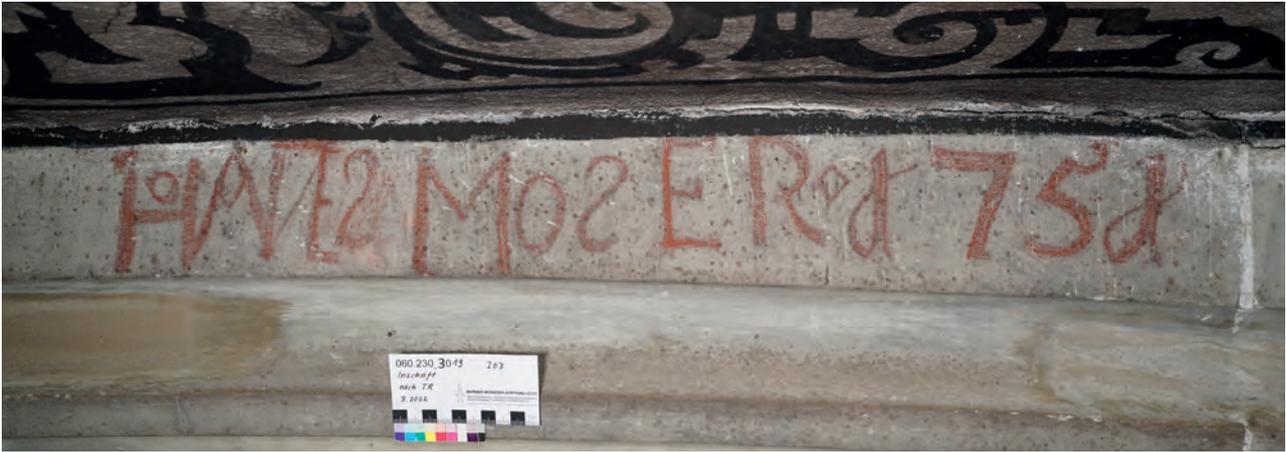
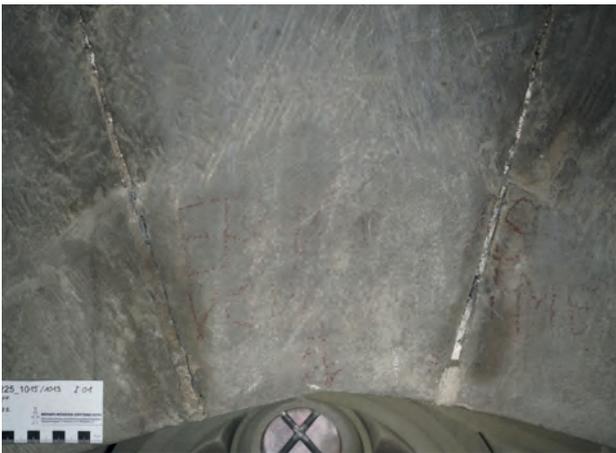
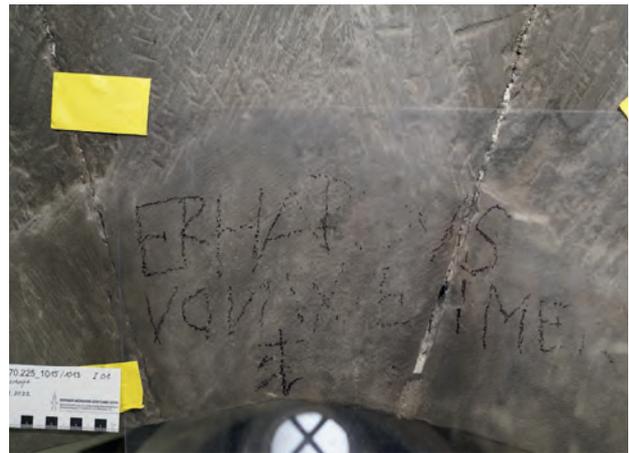
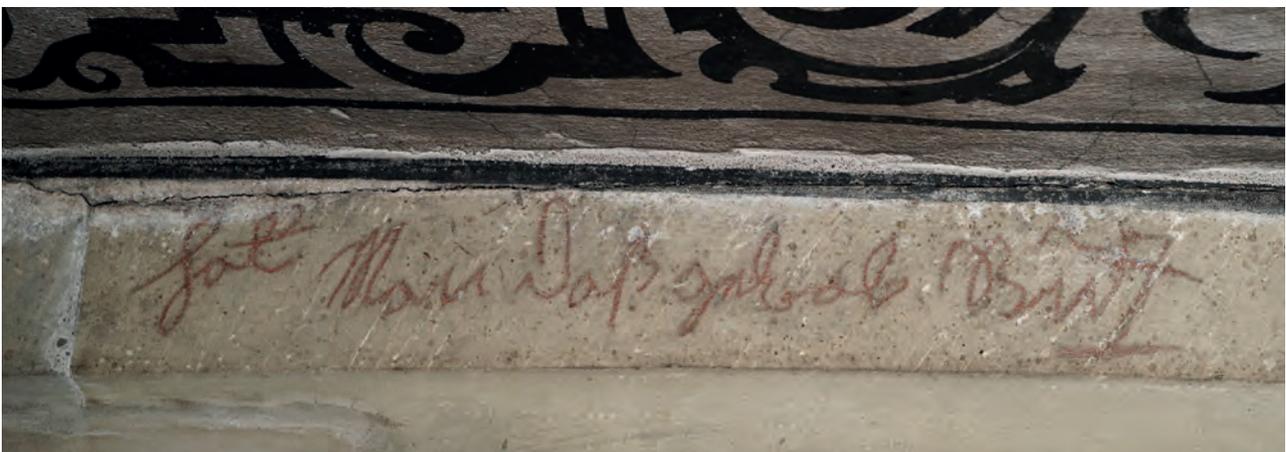
- o. Die Inschriften geben Auskunft, wer früher am Bauwerk gearbeitet hat und z.T. auch wann, so wie die Inschrift "Hannes Moser 1751" als Rötelzeichnung.
- m.l. Diese Inschrift als Rötelzeichnung ist heute kaum lesbar...
- m.r. ...mit Hilfe der Nachzeichnung auf einer Folie lassen sich die Inschrift "Erhardus von Weimer" und ein Steinmetzzeichen entziffern.
- u. Auf einer Gewölberippe ist die Inschrift "Hat man das Gwölbe buwt" (Hat man das Gewölbe gebaut) zu lesen, leider ohne Datumsangabe.
