Berner Münster-Stiftung

Tätigkeitsbericht 2023-2024

Münsterbauleitung Bern, Oktober 2025
Annette Loeffel, Hermann Häberli
Christoph Schläppi, Peter Völkle

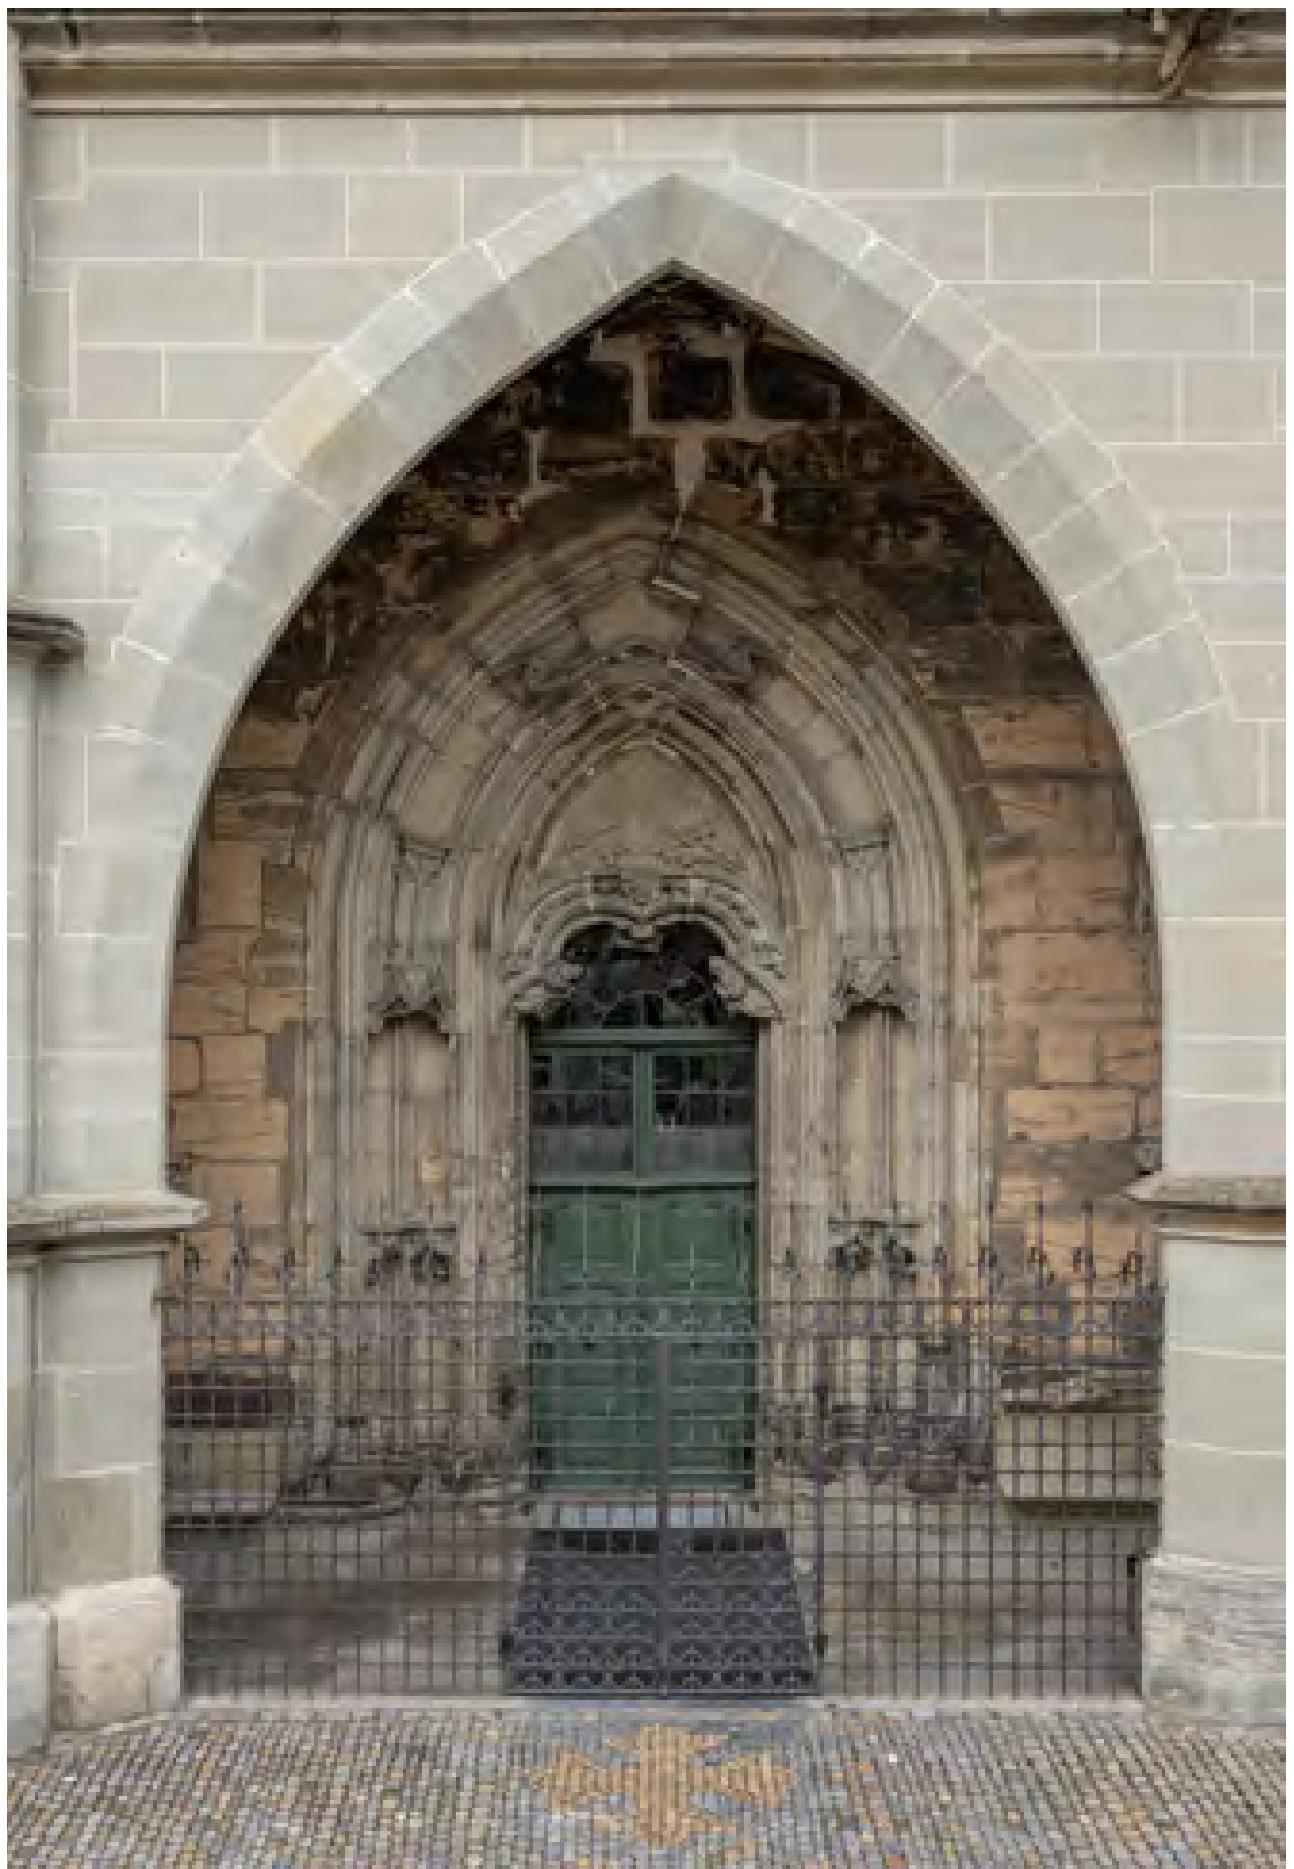
Vorzustand Westportal Süd. Foto: Beat Schweizer, Bern.

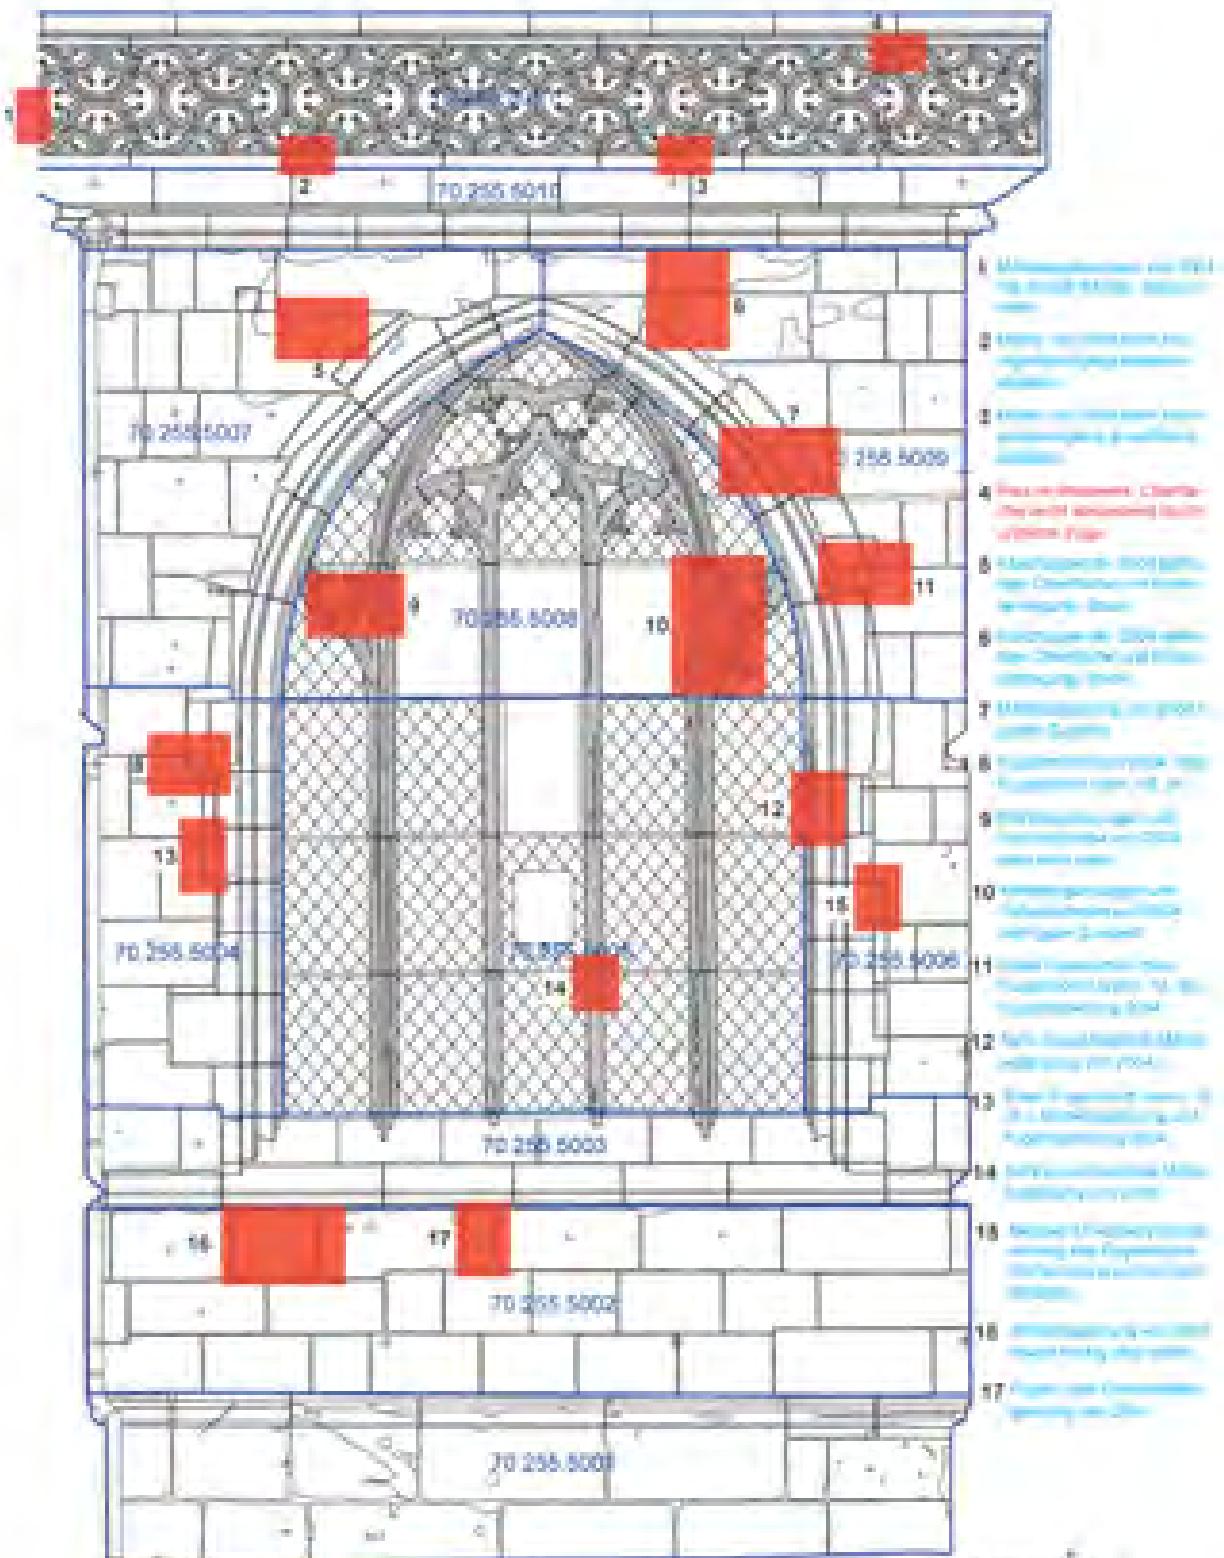
Die Kapellenfassade am Fenster 70 Nord wurde bereits 2004 zum ersten Mal konserviert. Nach 20 Jahren wurde wiederum ein Gerüst gestellt. Der Zustand ist nach wie vor gut, mit wenigen nachzubessernden Bereichen. Die erste grobe Zustandserfassung von 2022 fasst die wichtigsten Punkte zusammen.

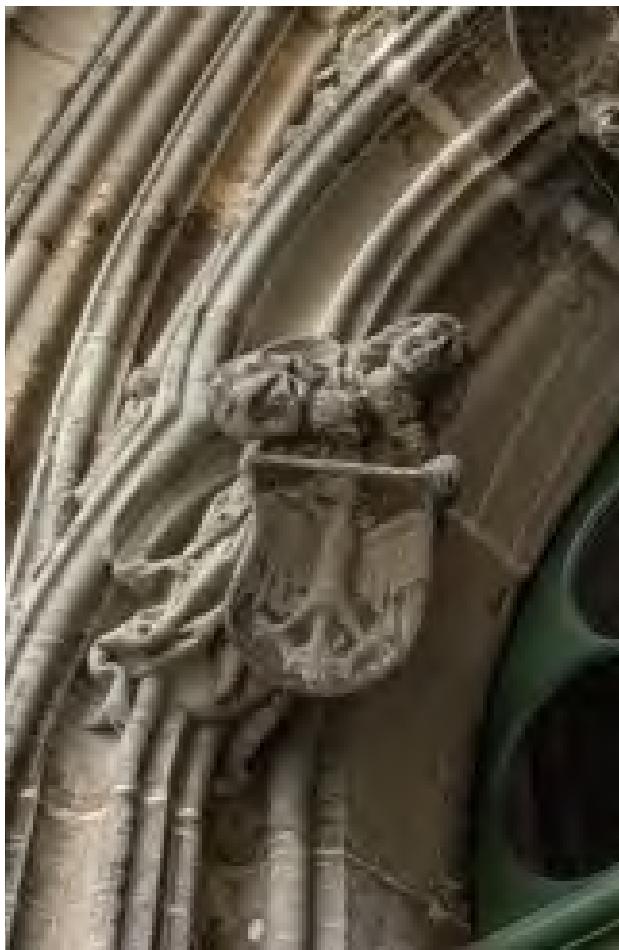
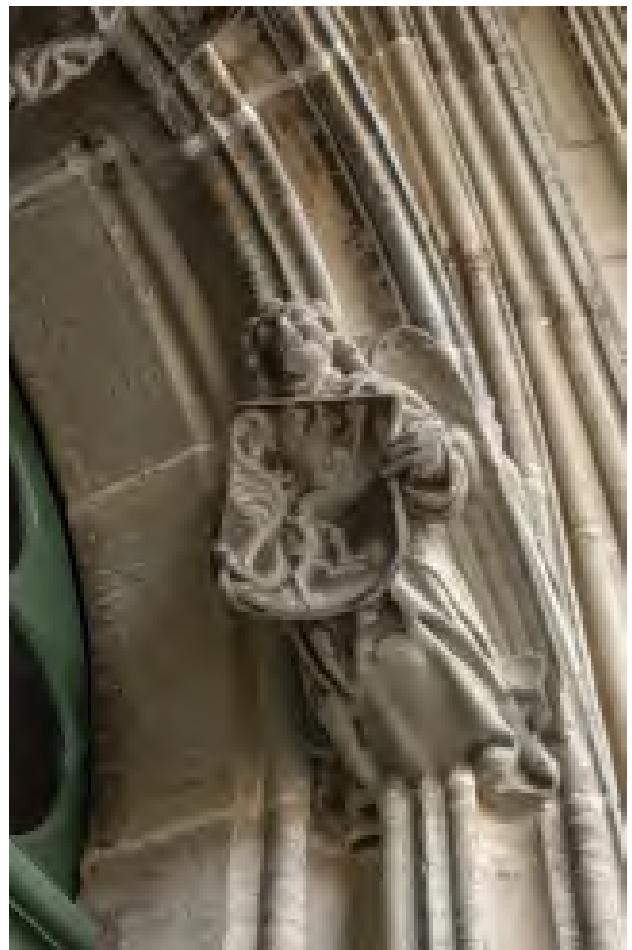
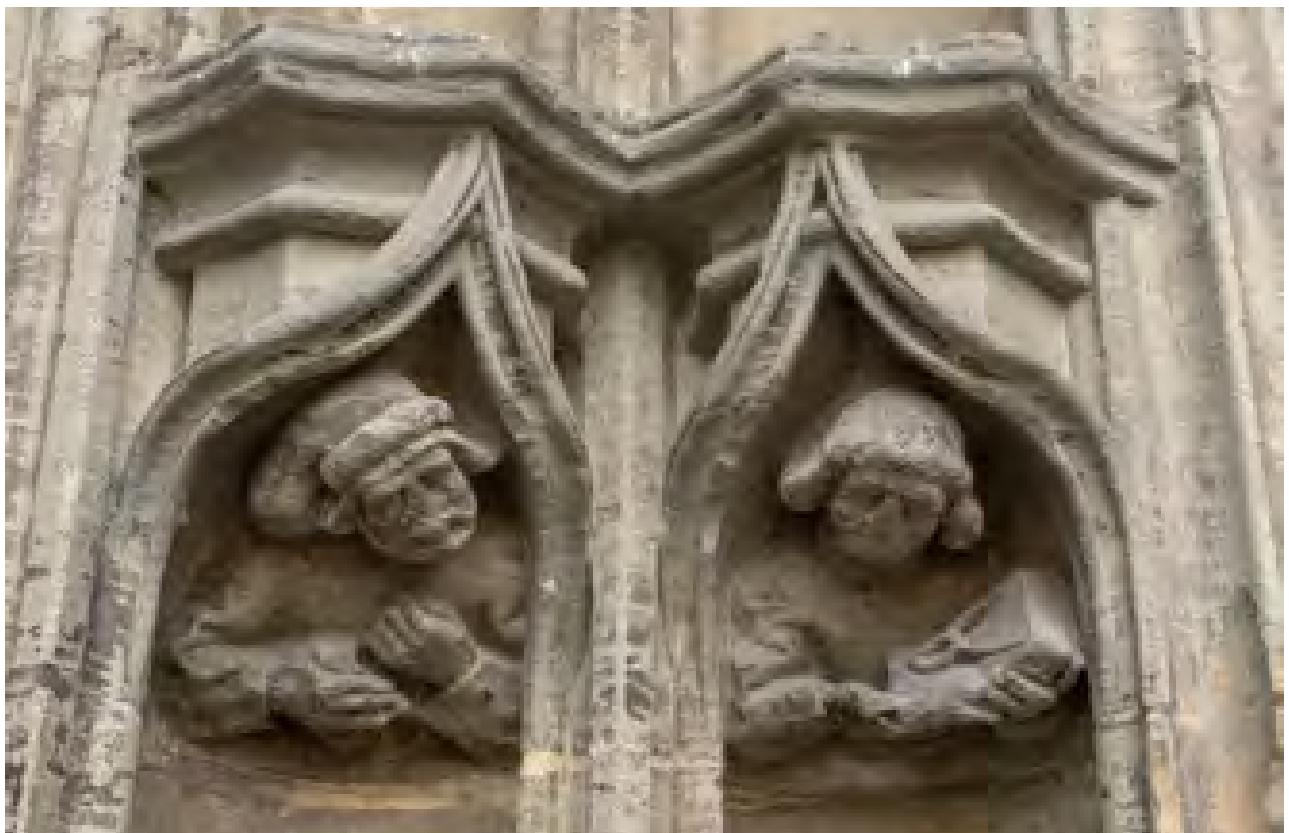
Westportal Süd, Vorzustandsaufnahmen 2023. Fotos: Beat Schweizer, Bern.

- o. Engelsfiguren mit Wappen am Türsturz.**
- u. Konsolen mit Werkmeisterfiguren rechts des Portaleingangs.**

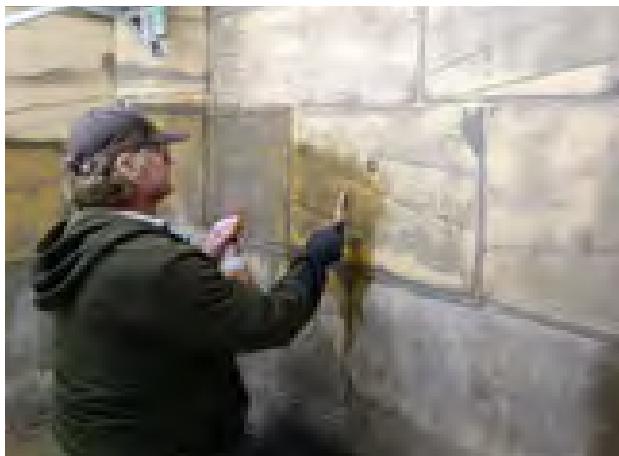
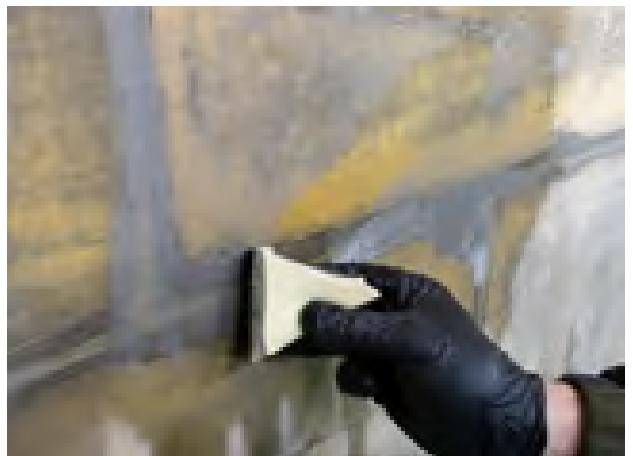
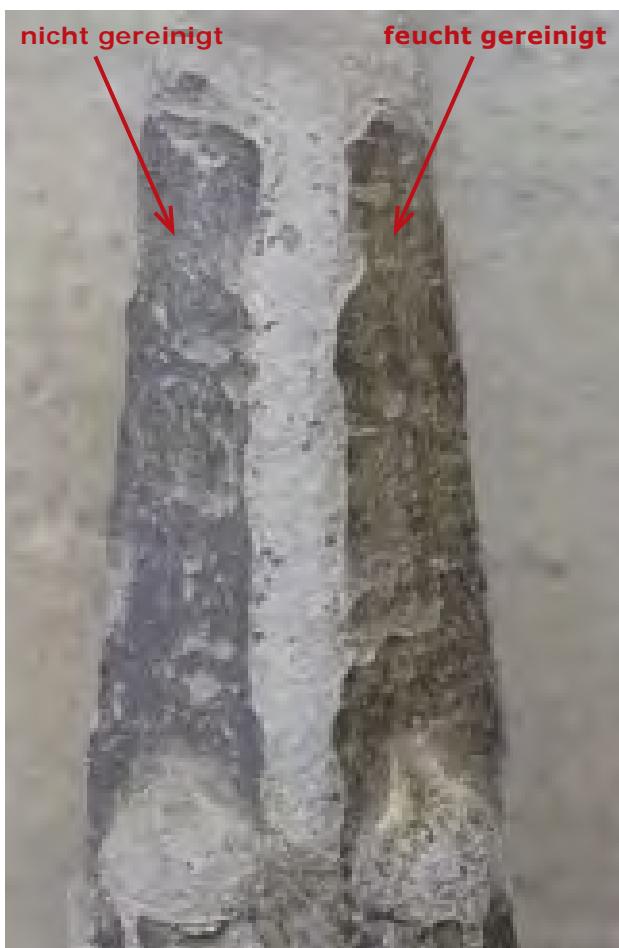
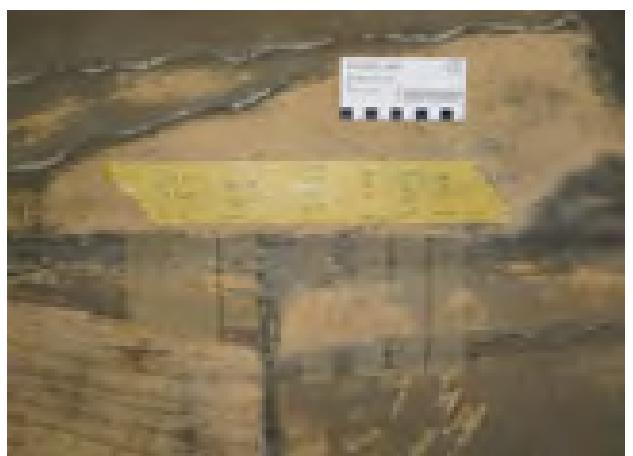
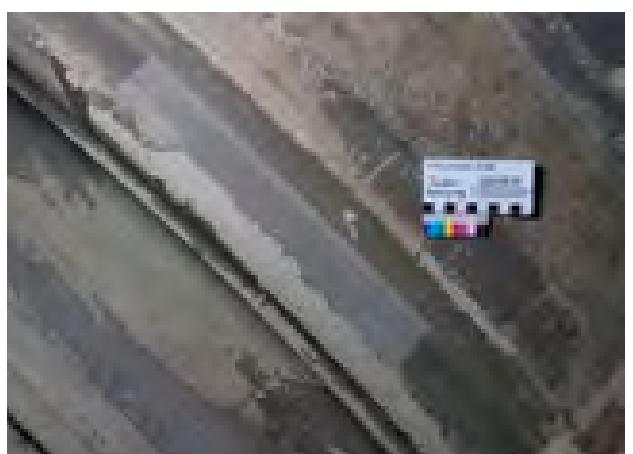
- o.r und o.l.** Durch die sorgfältige Reinigung mit Leitungswasser, speziellen Bürsten und Schwämmen konnte grossflächig anhaftender Staub entfernt werden.
- m.r.** Musterflächen für die Reinigung mit dem Laser auf den Verdunkelungen von Anstrich und Fugen zeigen verschiedene Effekte.
- u.l.** Nach der Feuchtreinigung erscheinen die Oberflächen auch in trockenem Zustand dunkler, weil der vorher aufliegende Staub entfernt wurde. Links: Vorzustand, rechts: Schlusszustand.
- u.r.** Als Referenz wurden während des Partikelstrahlens verschmutzte Flächen belassen. In der Bildmitte dick aufliegender Staub in einer Hohlkehle des Profils.

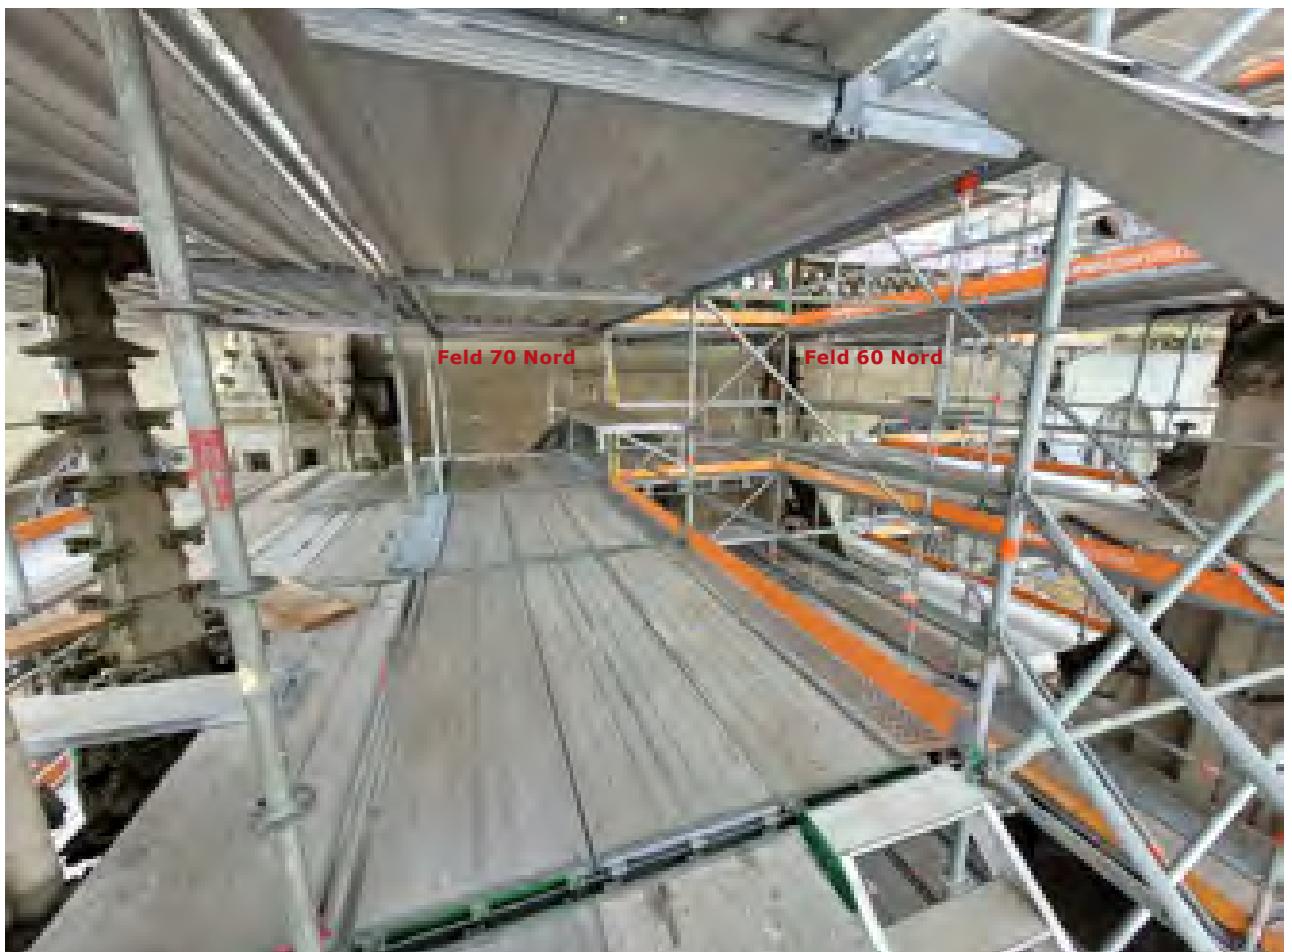
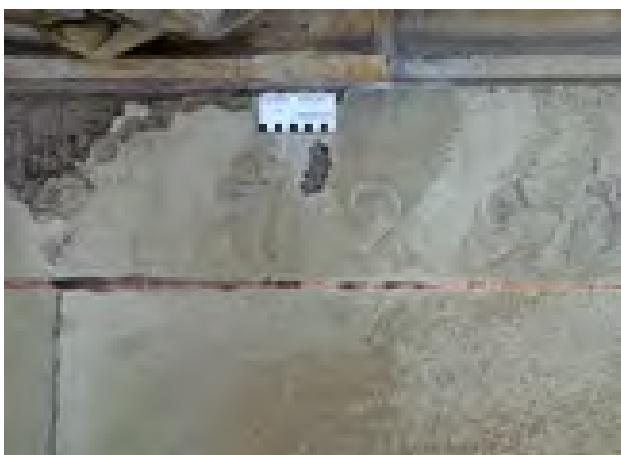
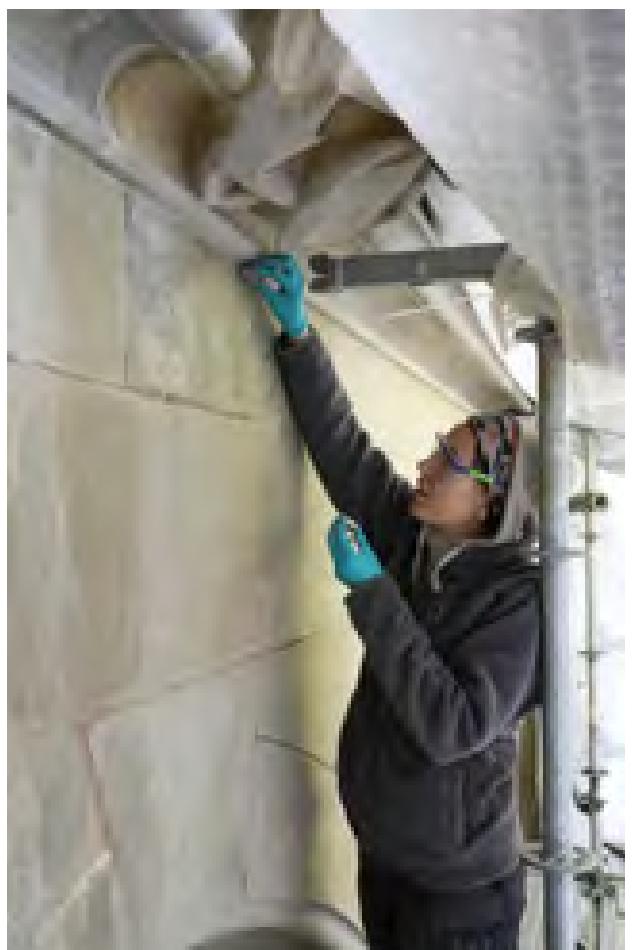
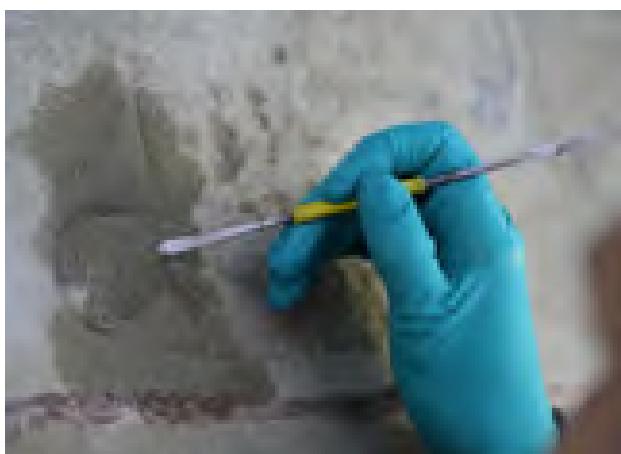
- o. **Blick in die Baustelle an der Nordfassade (2022-2024), oberste Gerüstlagen im Bereich der Brüstung.**
- m.l. **Die einzige bisher gefundene original erhaltene Inschrift aus dem 18. Jahrhundert "1729" befindet sich direkt unter der Brüstung im Feld 60 Nord.**
- u.l. **Die Inschrift "1729" wurde konserviert, indem ihre Konturen vorsichtig mit Stützkittungen stabilisiert wurden.**
- u.r. **Retusche der schwarzen Verfärbungen rund um die Inschrift.**

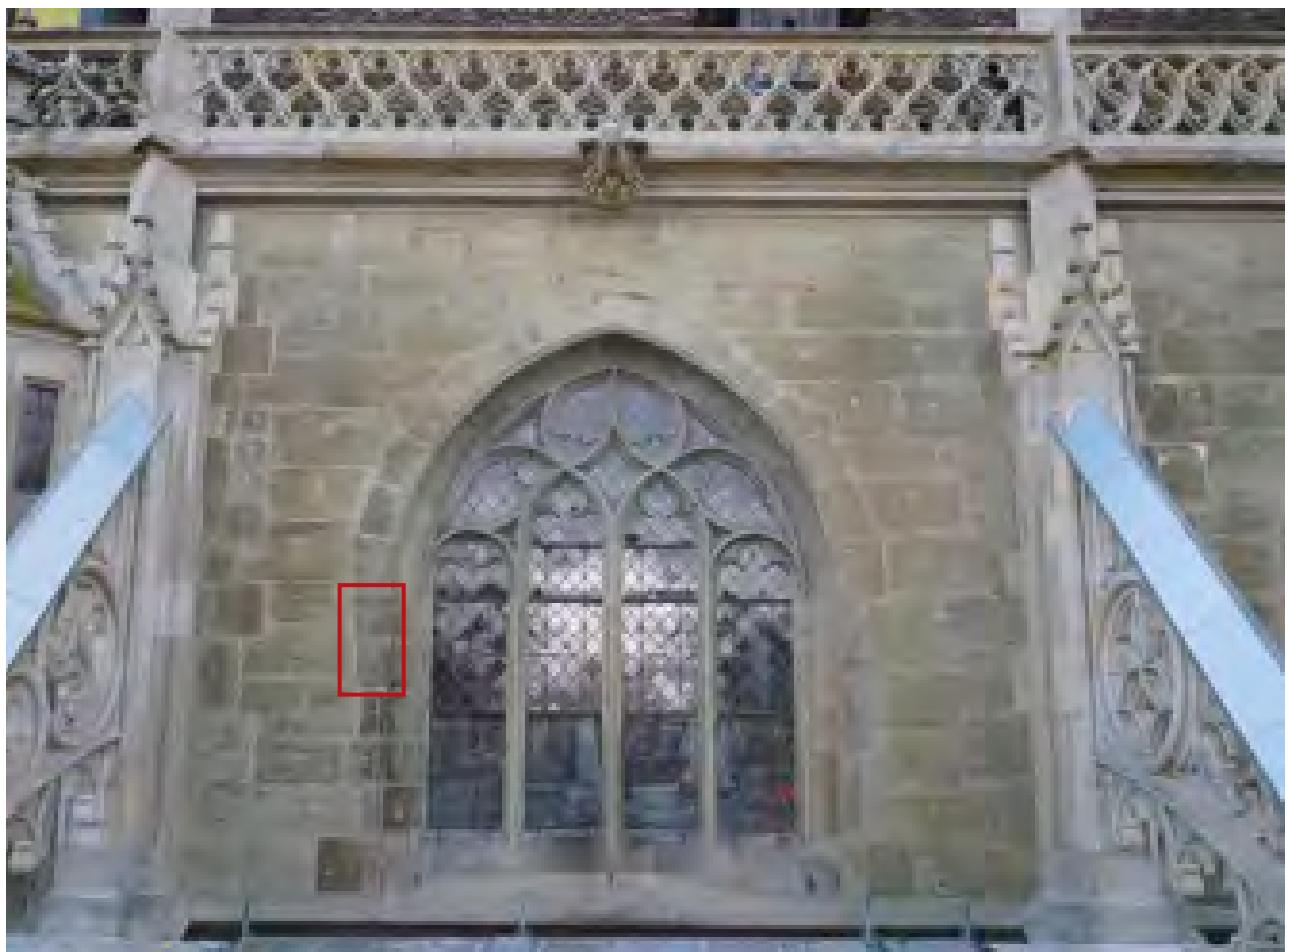
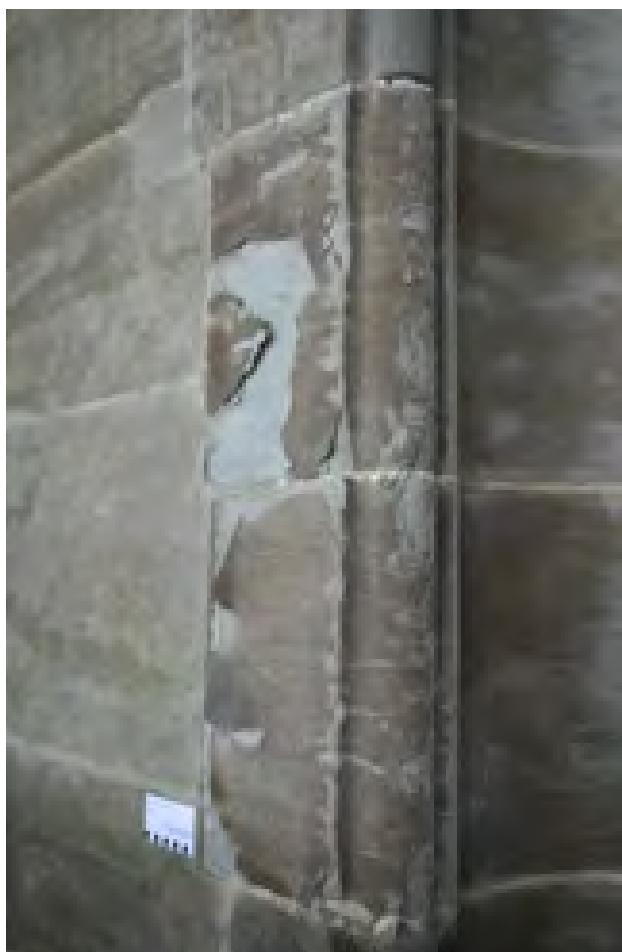
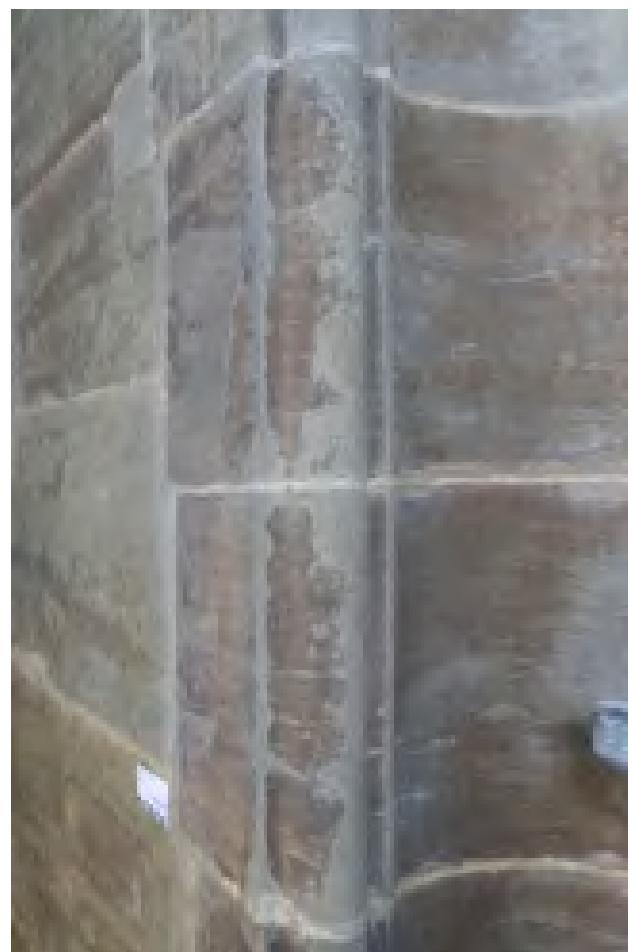
- o.** Schlusszustand Feld 70. Die Bildfolge Seite 33 zeigt die Restaurierung des markierten Bereiches.
u.l. Bereich Fensterleibung im Vorzustand. Die auf den ersten Blick heftig anmutenden Schäden konnten mit dem nötigen Knowhow zum Schluss stabilisiert und konserviert werden.
u.r. Schlusszustand nach der Konservierung und Restaurierung des Bereiches. Die mittelalterlichen Oberflächen konnten zu einem maximalen Anteil erhalten werden. Ein wahres Meisterstück!

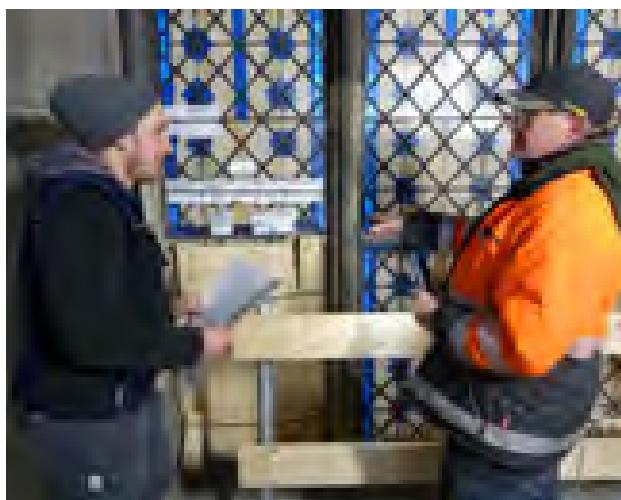
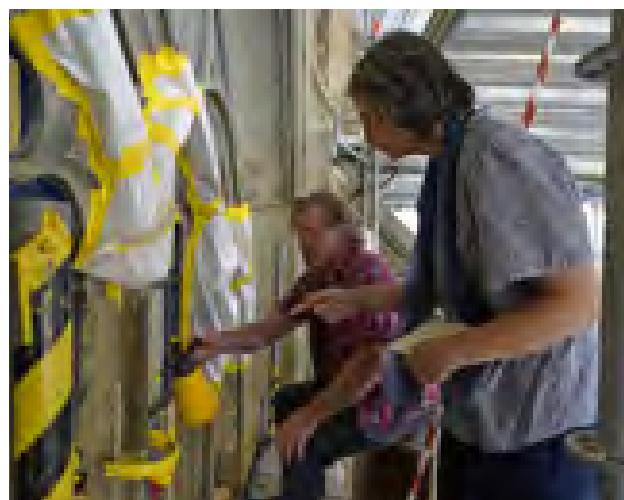
- o.l.** Vorzustand Leibungsbereich, welcher zu Anschauungszwecken bis kurz vor Ende der Baustelle stehen geblieben ist.
- o.r.** Gleicher Bereich im Schlusszustand, nach erfolgter Konservierung.
- u.** Knowhow-Transfer an die nächste Generation. Im Bild: Besprechung von Musterflächen zur Behandlung der Sturmstangen am Obergadenfenster 70 Nord.
- u.r.** Wissenschaft und Praxis vor Ort: Besprechung zur Hydrophobie nach der Steinfestigung.

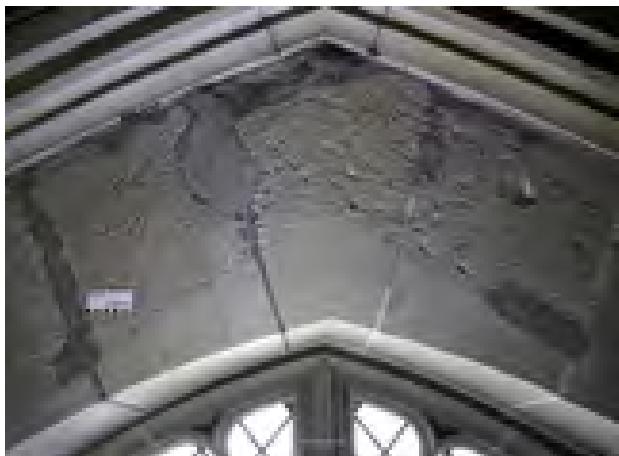
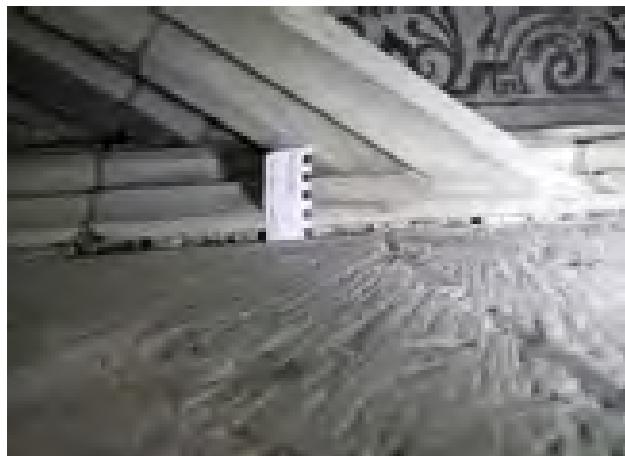
o.l. Ansicht Bereich Schildrippen (Feld 30 Nord) mit bauzeitlicher und 1573 zurückgearbeiteter Oberfläche.

o.r. Sondierungen haben gezeigt, dass die Schildrippen von 1573 nicht wie üblich in die Obergadenwände eingebunden sind. Einige Werkstücke haben beim Abklopfen vibriert und wurden als prophylaktische Absturzsicherung mit 8 mm Gewindestangen mit der Hochschiffwand verbunden.

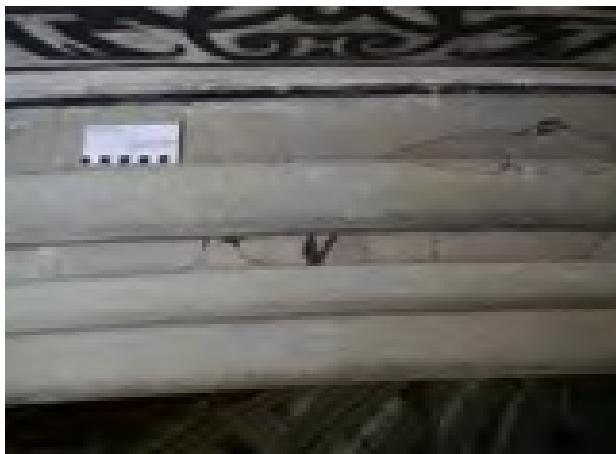
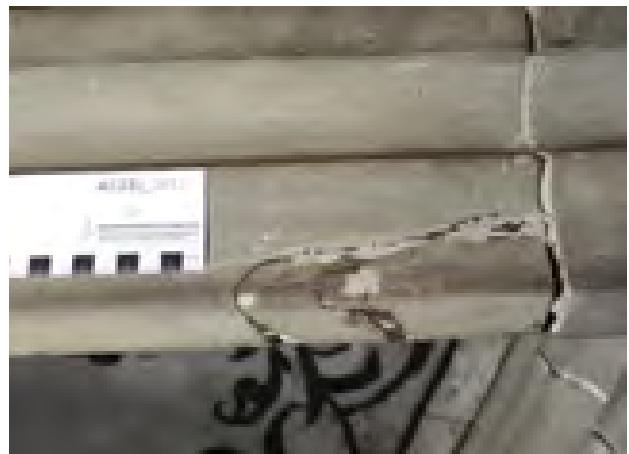
o.l. und o.r. Weitere Beispiele von bauzeitlich geklebten Anstückungen an den Gewölberippen. Im ganzen Mittelschiffsgewölbe wurden unzählige Klebungen mit Naturharz gefunden. Alle waren auch nach 450 Jahren noch in bestem Zustand.

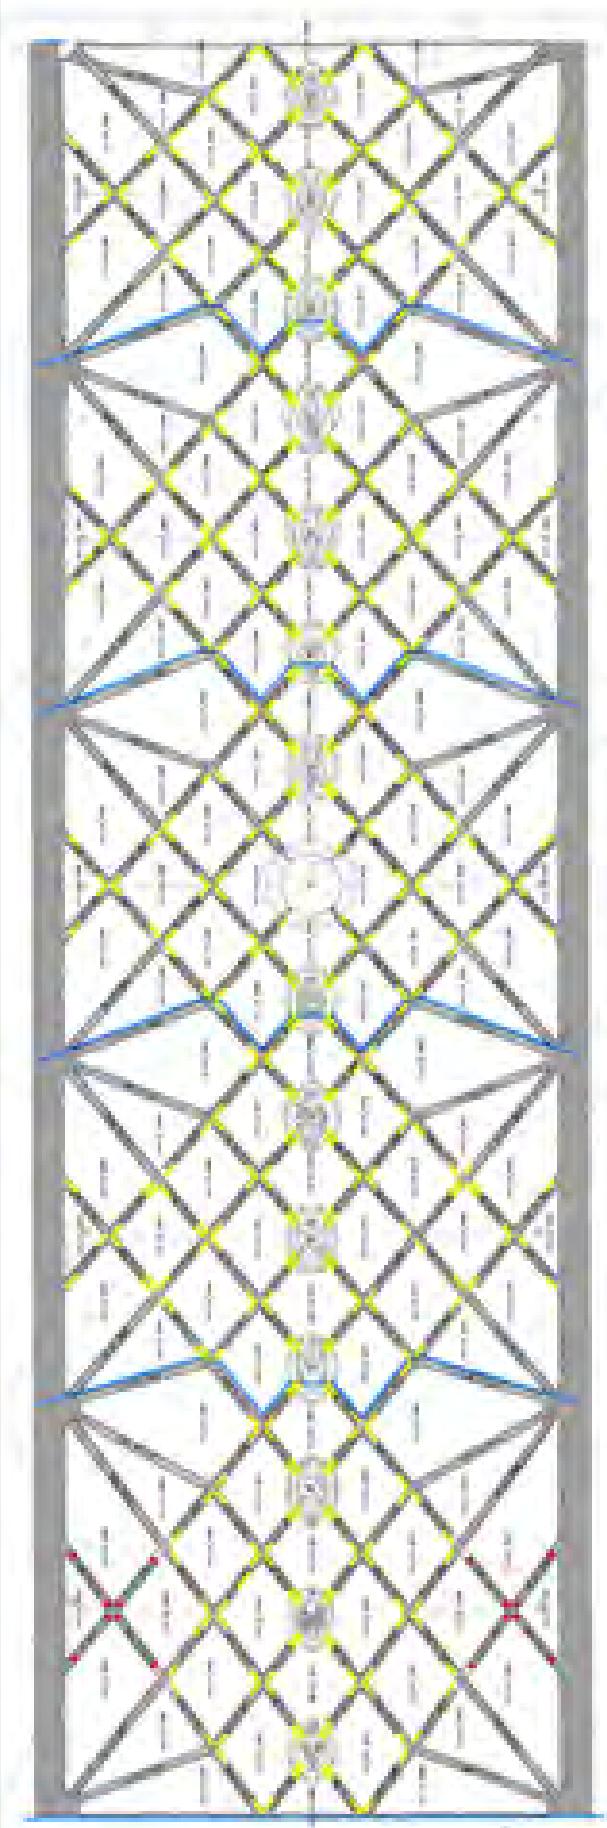
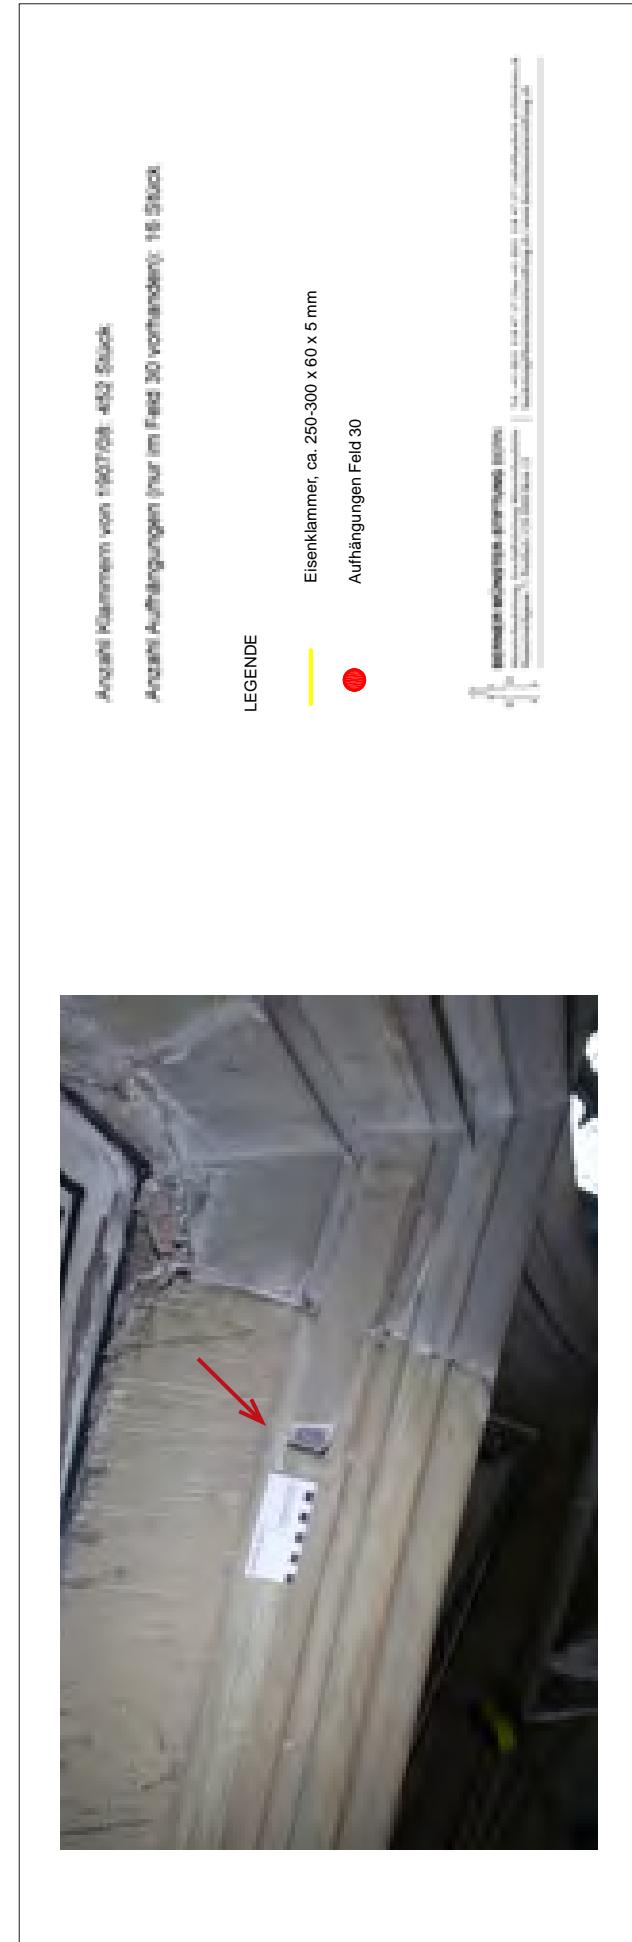
- o. **Rippensicherungen 1907-1908, Kartierung der im gesamten Gewölbe vorhandenen Klammern (über 400 Stück) und der Aufhängungen im Joch 30.**
Klammer von 1907 (im linken Bereich freigelegt). Abmessungen hier: 270 x 30 x 6 mm: diese befinden sich in gutem Zustand. Auf eine Freilegung und Behandlung aller Klammer wurde verzichtet. Der Dachunterhalt und die Trockenheit des Gewölbes bleiben weiterhin zentral.

Wiederum im Joch 30 wurde eine Sondersituation angetroffen: Hier haben im ganzen Joch offenbar deutliche Bewegungen stattgefunden, als deren Ursache die aus der Baugeschichte sattsam bekannten Setzungen des südöstlichen Turmpfeilers benannt werden dürfen. Bis heute finden in diesem Bauabschnitt die grössten bekannten Setzungen am Münster statt. Aufgrund der Befunde am Gewölbe kann geschlossen werden, dass sich dieser Bauabschnitt auch zwischen dem 17. und dem frühen 20. Jahrhundert noch gesetzt hat. An wenigen Stellen ist eine leichte Bewegung zwischen Kappen und Rippen auch nach 1990 noch erkennbar. Um 1993 waren im Joch 30 einige eiserne Aufhängungen freigelegt und mit einem Mennigeanstrich gegen Rost geschützt worden. Einige der Vermörtelungen, mit denen diese Stellen wieder zugedeckt worden waren, sind seither gerissen und wurden nun erneut repariert.

An dem von diesen Bewegungen betroffenen Feld wurden bereits 1907/08 die Rippen im Bereich der Stichkappen an 16 Stellen in den Stossfugen mit der darüber liegenden Gewölbeschale verbunden, also aufgehängt. Hierfür wurden damals jeweils die Fugen geöffnet, ein Verbindungsstück aus Flachstahl eingelegt, dieses mit Bolzen mit den Rippen verbunden und das Ganze wieder vermortelt. Die Verbindungsstücke aus Flachstahl wurden an der Gewölbeoberseite mit Gewindestangen festgeschraubt. Diese Massnahme wurde später auch an zahlreichen anderen Gewölben im Münster konsequent und präventiv durchgeführt.

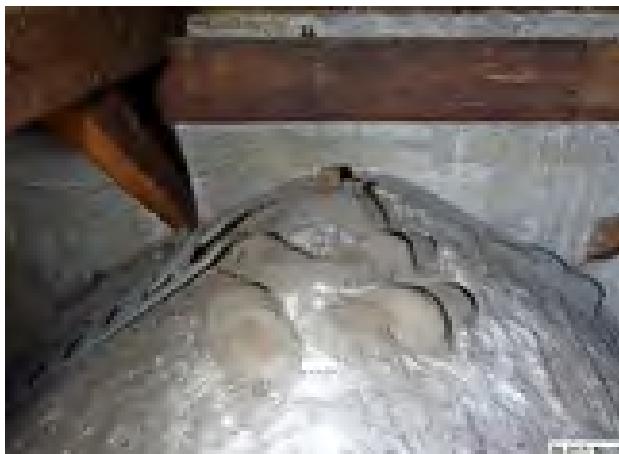
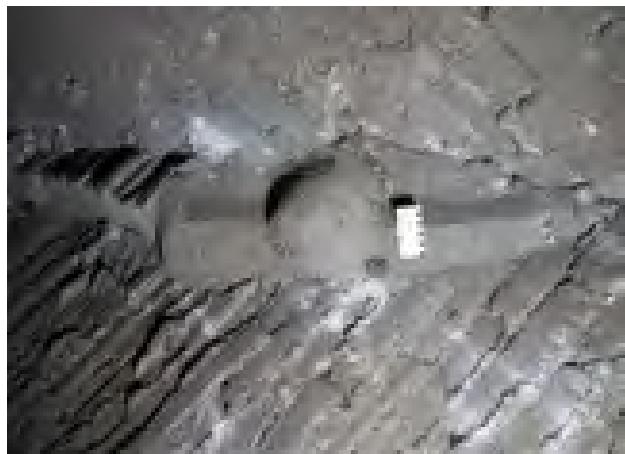
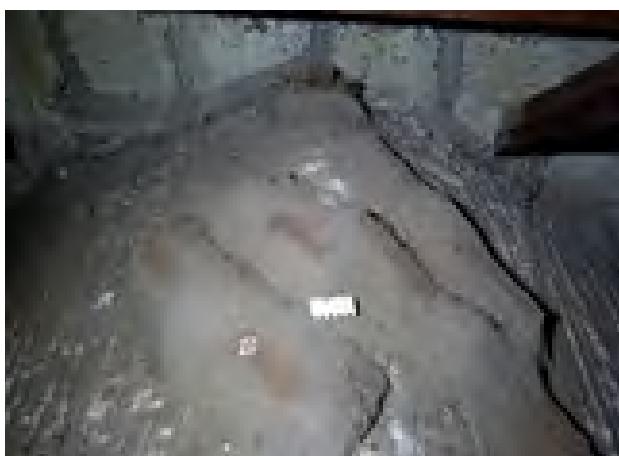
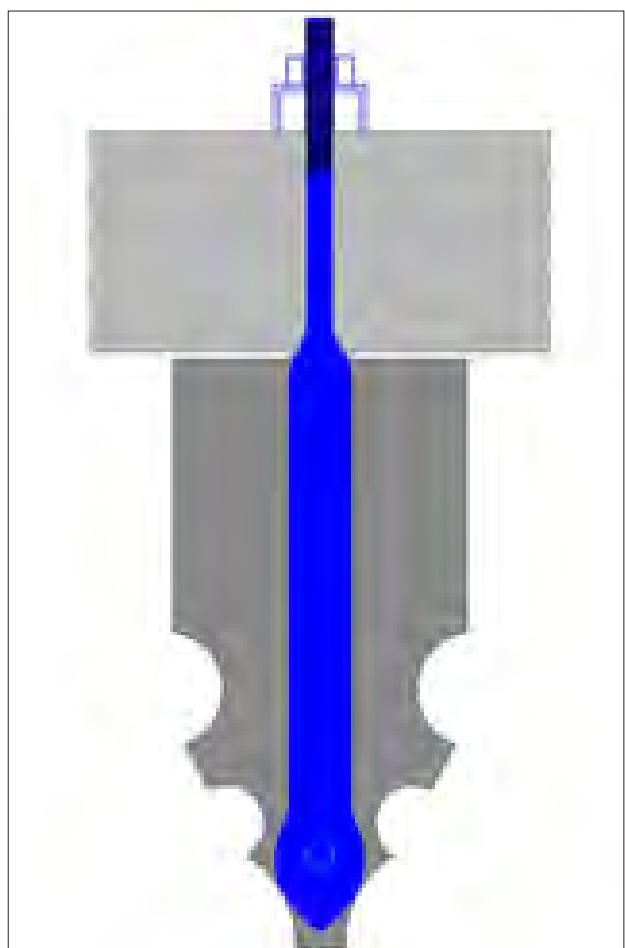
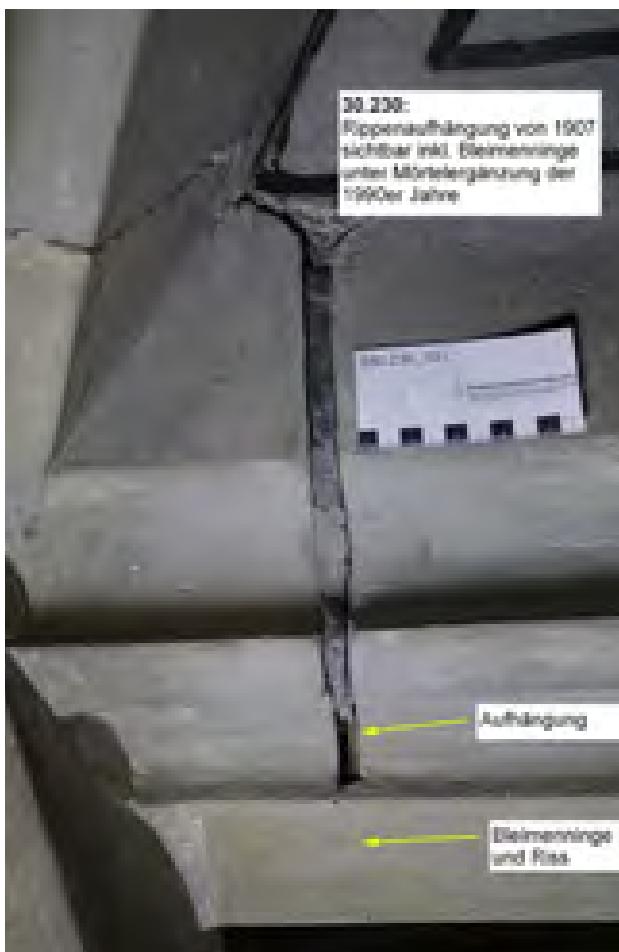
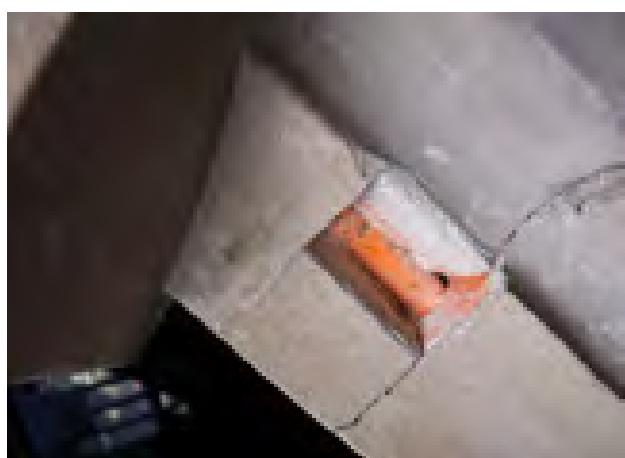
- o.l., o.r., m.l.** **Aufhängung der Rippen im Feld 30 auf der Oberseite des Gewölbes. Die Schrauben der Aufhängung wurden mit Mörtel überdeckt, die U-Profile sind durch die Mörtelüberdeckung nicht sichtbar.**
- m.r.** **Schematische Zeichnung der Aufhängung in der Gewölberippe nach Aufmass und Befund.**
- u.l.** **Die Aufhängung (Eisenplatte) von 1907/08 ist bei der Fehlstelle in der Fuge sichtbar.**
- u.r.** **Freigelegte Aufhängung mit 16 mm Rundeisen. Behandlung mit Bleimenninge und Mörtelergänzung von 1993.**

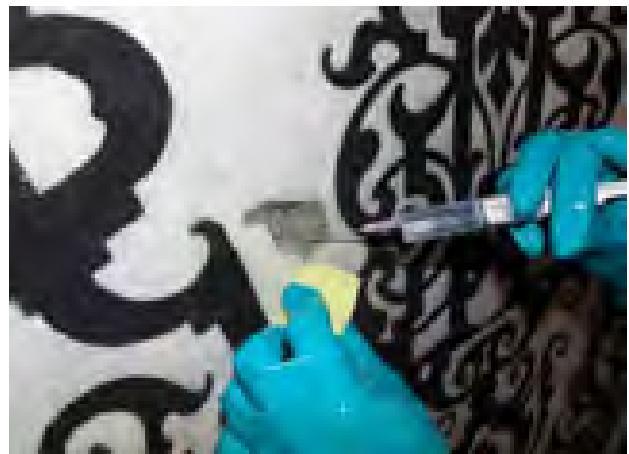
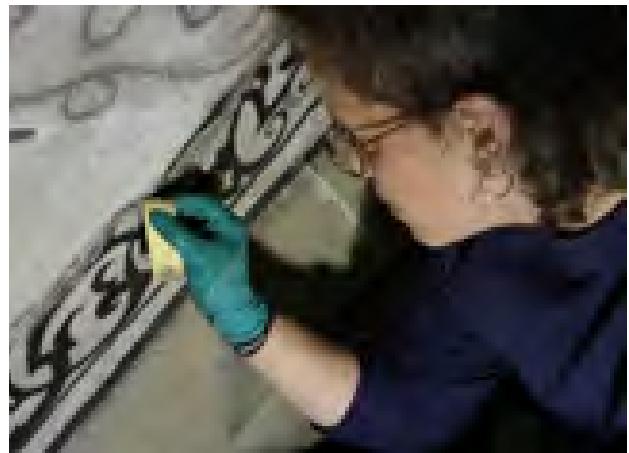
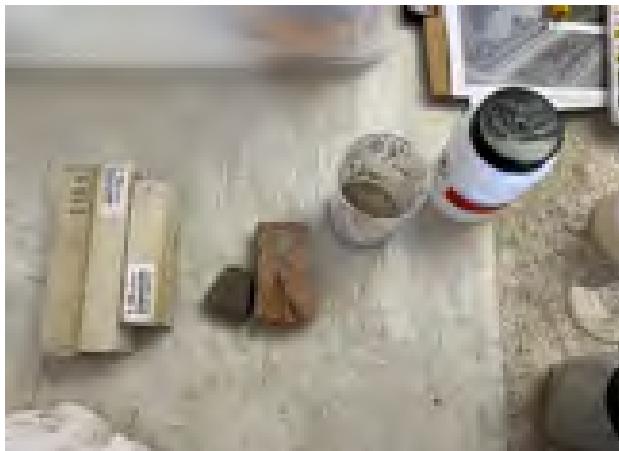
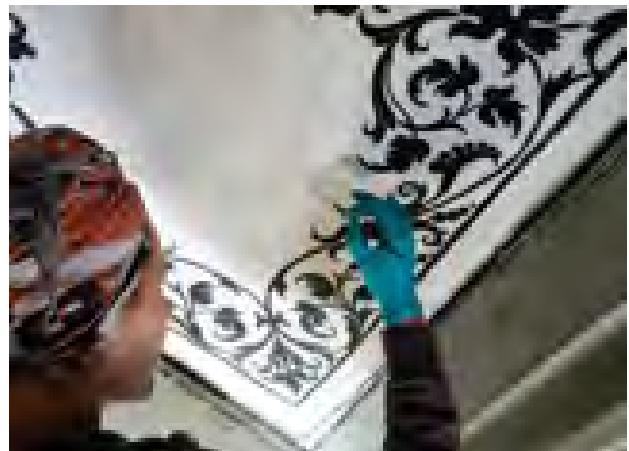
- o.l.** **Injection bei einem Riss an einer Gewölbekappe.** Vor dem Einbringen des Injektionsmörtels wurde die Stelle gut vorgenässt. Dabei musste im Bereich der Ornamente besonders vorsichtig gearbeitet werden.

- o.r.** Eine strukturelle Festigung des Putzes war nur an wenigen Stellen nötig, wie z. B. an der hier abgebildeten Fehlstelle.
- m.r.** Abtupfen eines fertig verschlossenen Risses. Bei einigen wenigen Stellen entstanden durch das Arbeiten mit Wasser gelbliche Verfärbungen. Vermutlich haben sich dabei im Mauerwerk bereits vorhandene Stoffe gelöst und wurden an die Oberfläche transportiert. Solche Stellen wurden im Anschluss mit Silikatkreiden retuschiert.

- u.l.** Materialpalette Retuschen. Entweder wurde mit Kreide direkt auf den Untergrund retuschiert oder die Kreiden wurden gerieben, in Ethanol angerührt und mittels Pinsel aufgetragen.

- u.r.** Strichretuschen an einem vorgängig konservierten Putzbereich.

Hohlstellen und Risse wurden mit einem kalkbasierten Injektionsmörtel (PLM-A) verfüllt, welcher bei Bedarf mit Pigmenten eingefärbt und so an die jeweilige Stelle angepasst wurde. Bei einigen Rissen und Hinterfüllungen kam es dabei zu geringfügigen gelblichen Verfärbungen der Oberflächen. Die Ursache für diese Verfärbungen liegt vermutlich in im Mauerwerk bereits vorhandenen Stoffen, welche sich gelöst haben und an die Oberfläche transportiert wurden. Da die Massnahme aus konservatorischen Gründen notwendig war, wurden diese Verfärbungen in Kauf genommen. Diese Stellen wurden anschliessend mit Silikatkreiden retuschiert.

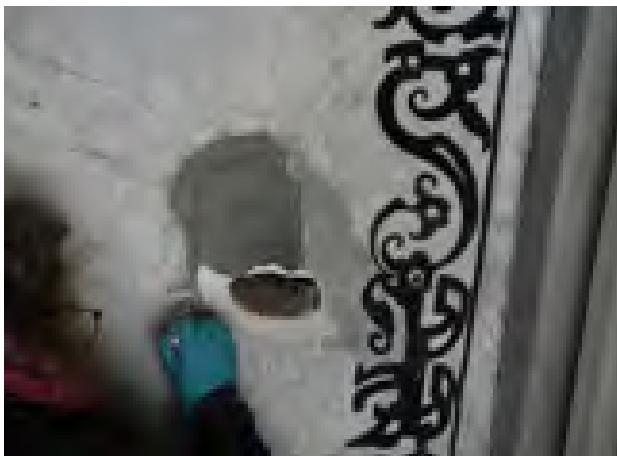
o.l.

Nach der Reinigung traten alte dunkle Retuschen von 1907 stark hervor. Auch solche Stellen wurden mittels Silikatkreiden retuschiert.
