Berner Münster-Stiftung

Tätigkeitsbericht 2023-2024

Münsterbauleitung Bern, Oktober 2025
Annette Loeffel, Hermann Häberli
Christoph Schläppi, Peter Völkle

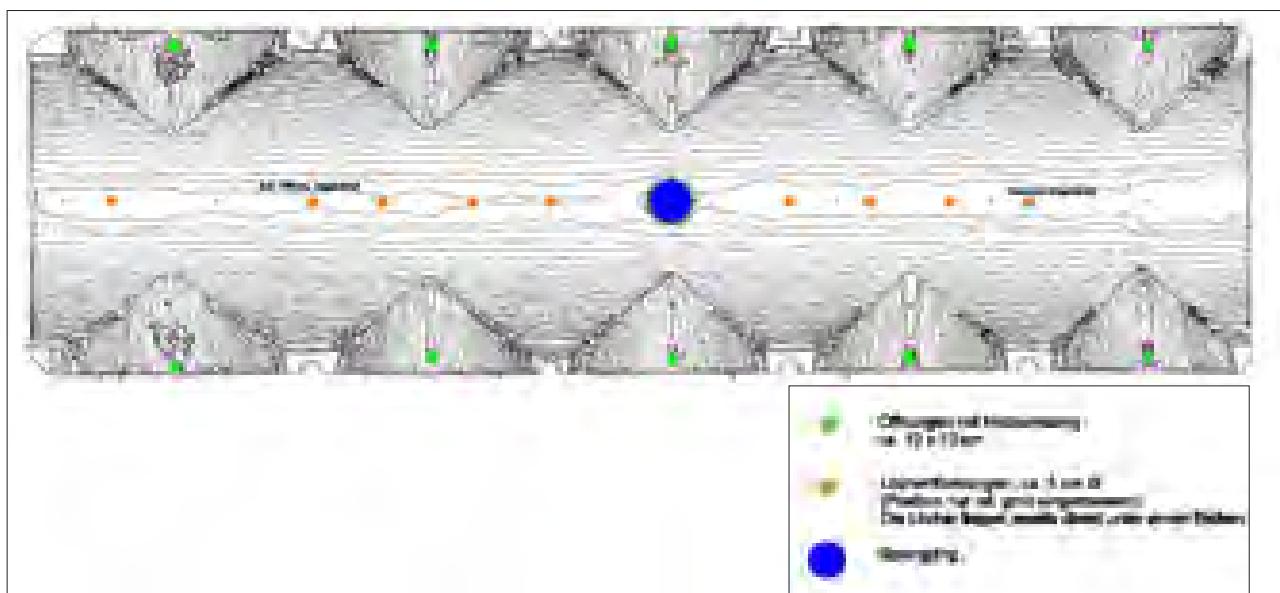
Im ganzen Gewölbe gibt es verschiedene Arten von Löchern, teils bauzeitlich, teils später eingehauen. Deren Nutzen gibt bis heute Anlass zu Spekulationen: Handelt es sich um Lüftungslöcher? Waren es Löcher für die Aufhängung von Leuchtern oder anderen Kunstgegenständen? Die Position und Art der Löcher wurden im Zuge der Restaurierungsarbeiten ebenfalls alle aufgenommen und verortet.

o. Lage der Öffnungen und Löcher im Gewölbe, Aufnahmeplan von 2017/Peter Völkle.

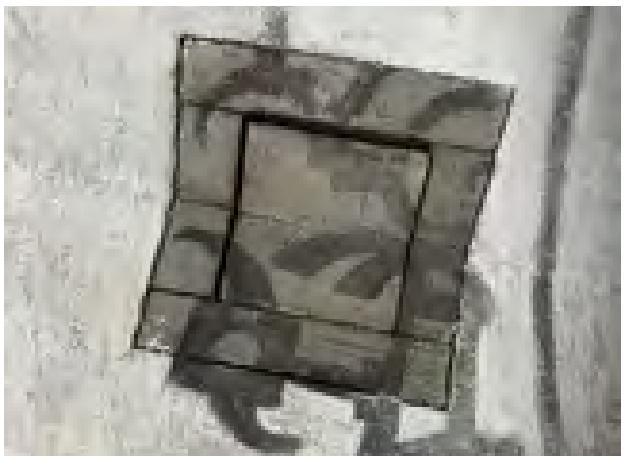
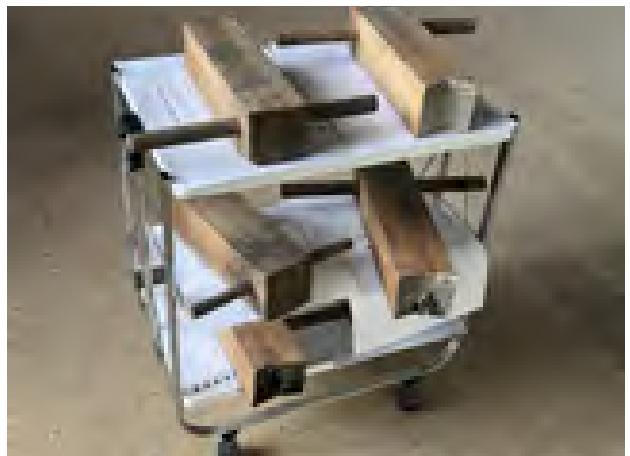
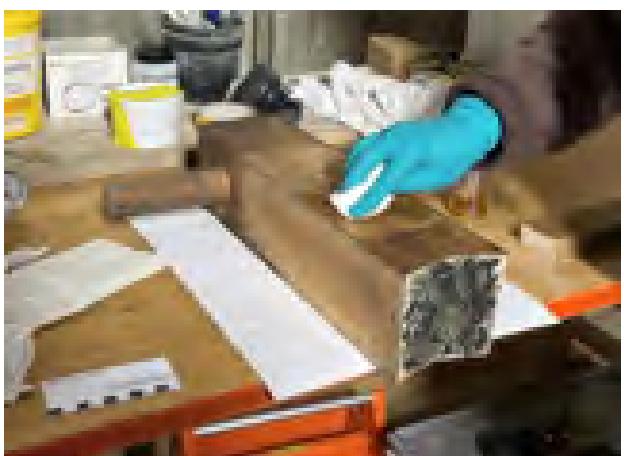
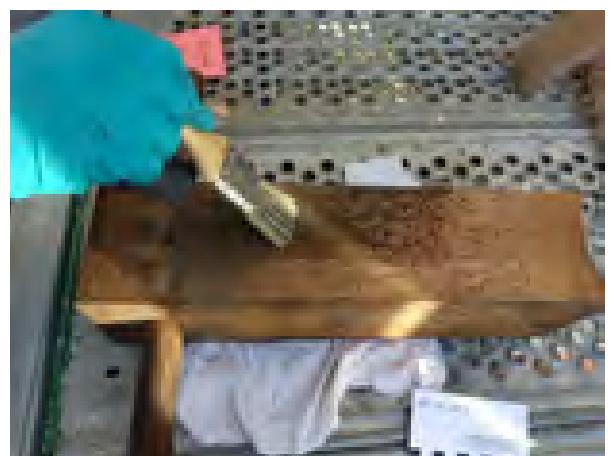
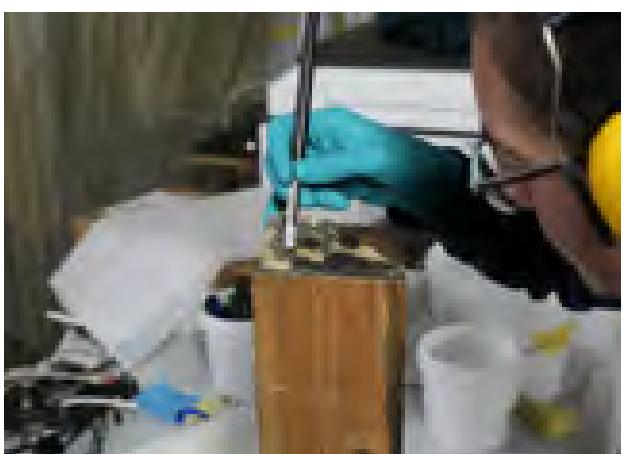
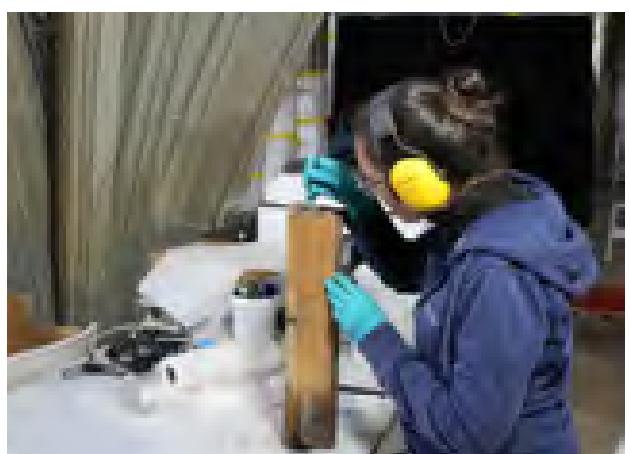
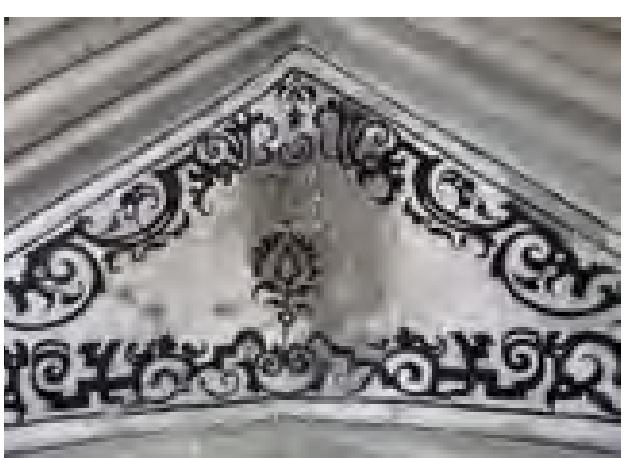
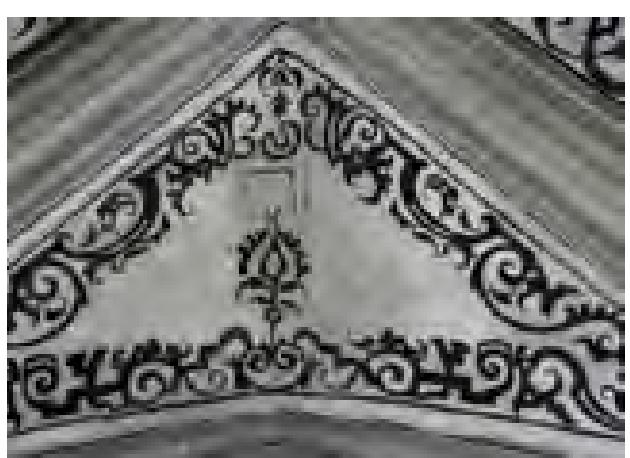
Seite 61

- o.l. Holzzapfen mit Holzschalung in einer Stichkappe im Mittelschiffgewölbe (30.230_2002). Die Gewölbekappe ist bereits fertig gereinigt und retuschiert. Das Holz mit der dunklen Fassung von 1907 wirkt nun stark störend.
- o.r. Die Holzzapfen wurden nummeriert und während der Dauer der Restaurierung eingelagert. Zum Schluss wurden diese ebenfalls gereinigt und farblich dem gereinigten Bestand angepasst.
- m.o.l. und m.o.r. Behandlung mit Halböhl (Lein/Terpentin).
- m.u.l. und m.u.r. Einzelne Holzzapfen waren mit Gewölbeornamenten bemalt. Im Bild: Malschichtfestigung.
- u.l. Zwischenzustand nach der Reinigung, vor der Retusche (Kappe 40.230_2002 mit Holzzapfen).
- u.r. Schlusszustand nach der farblichen Integration.

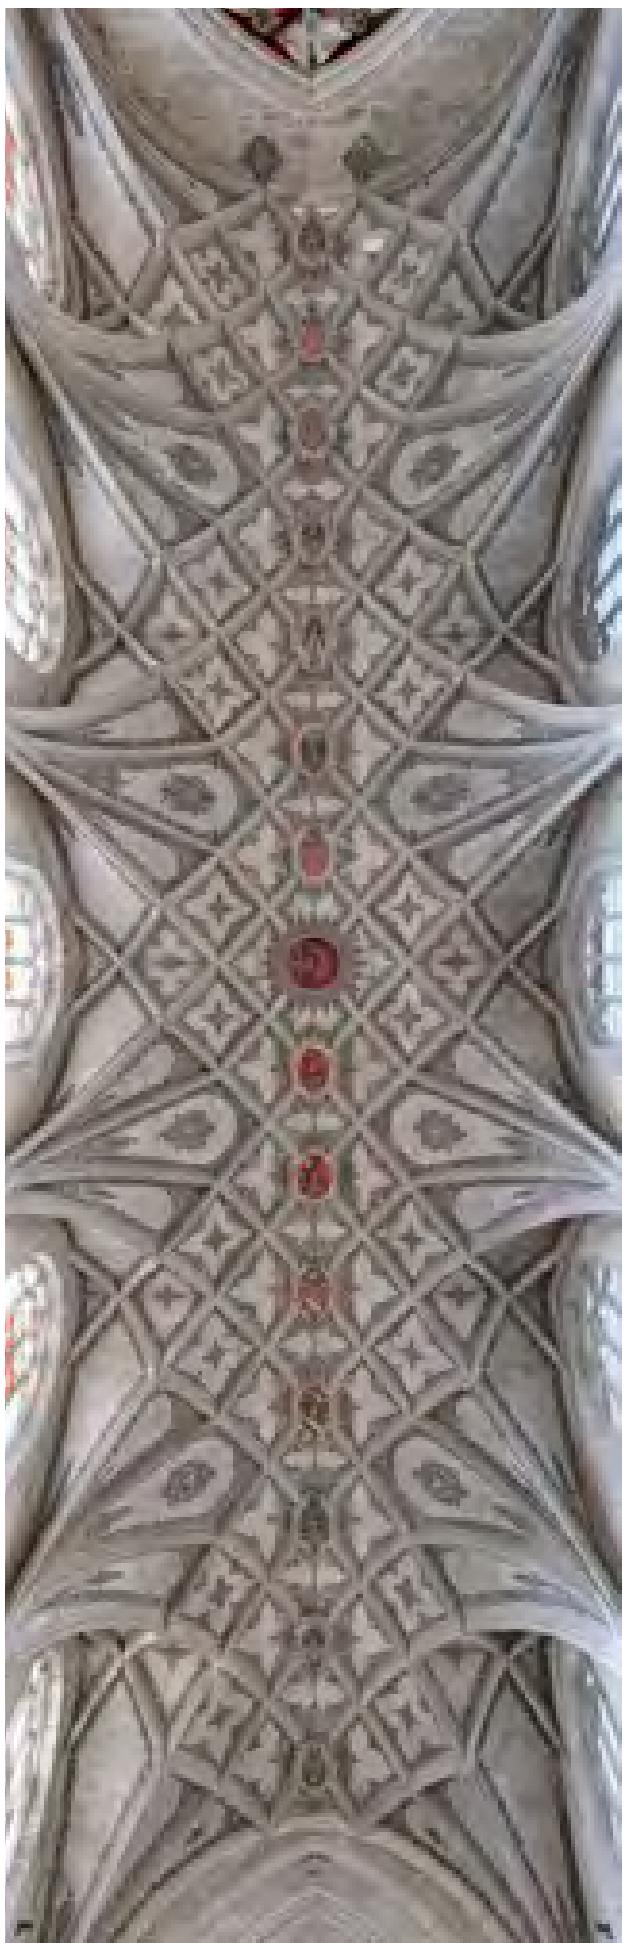
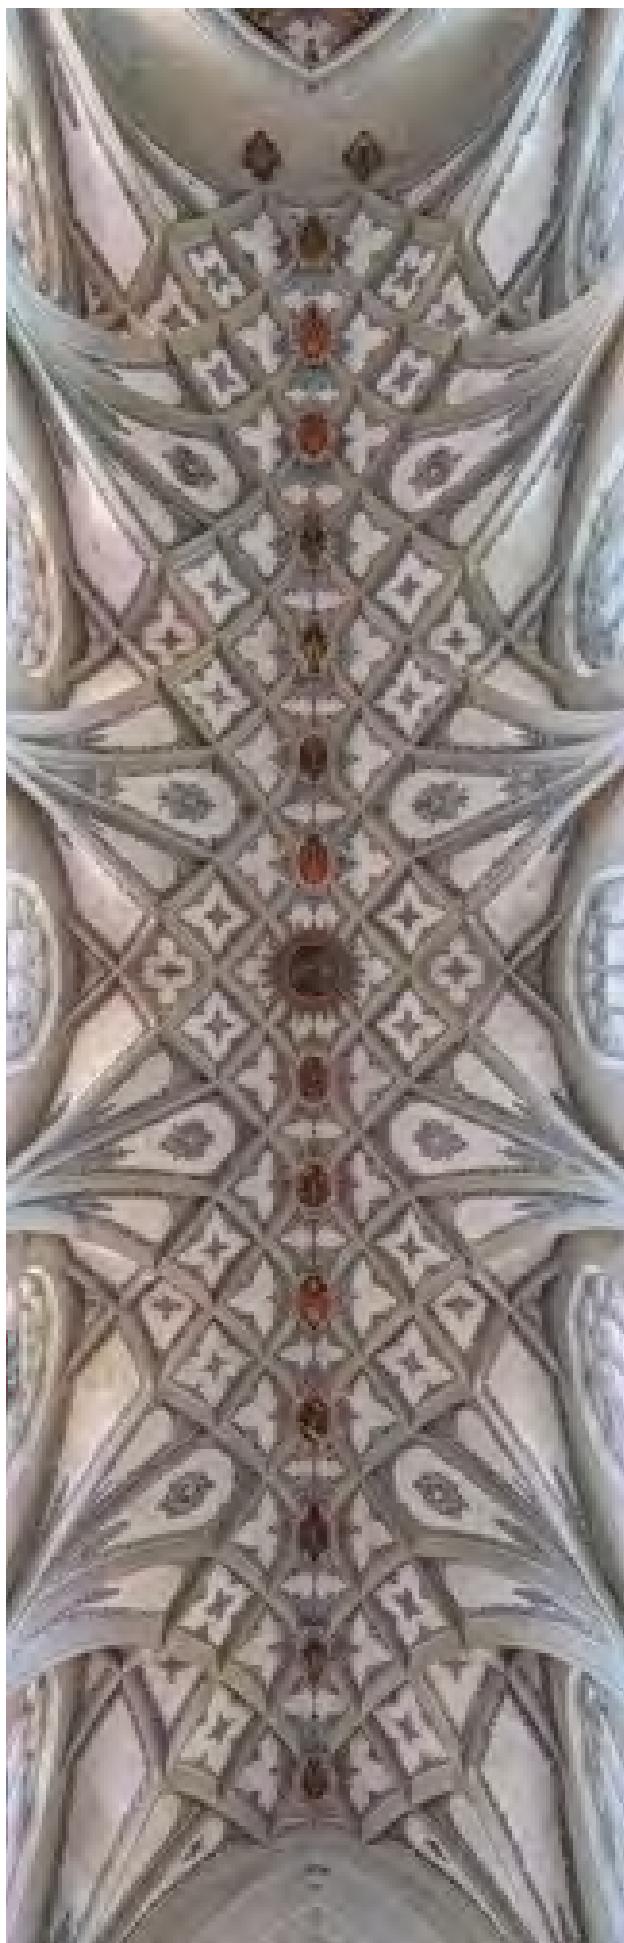
Seite 63

- i.** Gesamtüberblick Mittelschiffgewölbe mit Schlusssteinen. Vorzustand 2019.
Bild: Nick Brändli. Zürich.
- r.** Gesamtansicht Gewölbe nach der Reinigung und Restaurierung. Schlusszustand Anfang 2025. Bild:
Beat Schweizer, Bern.

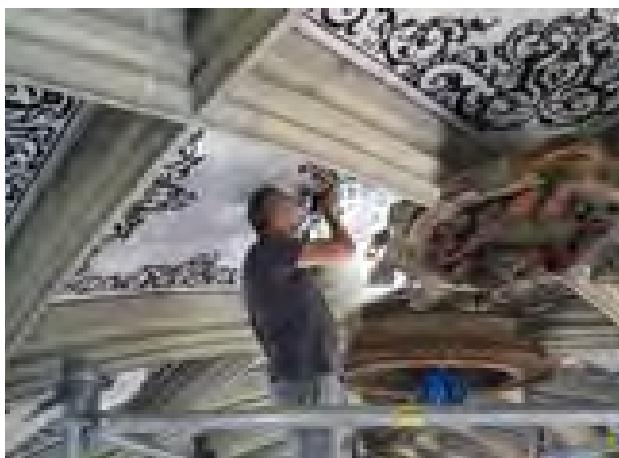
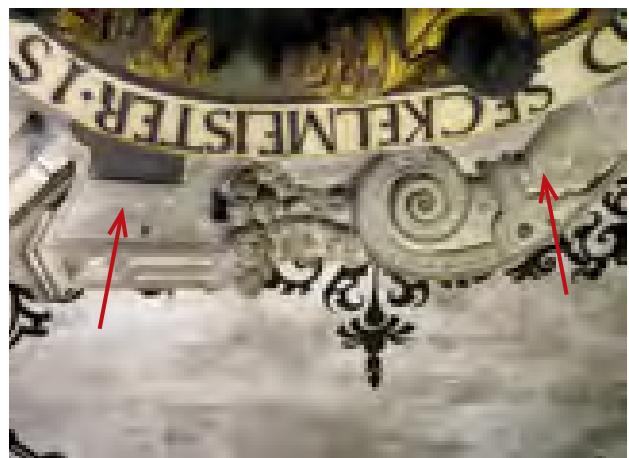
Kartierungsbeispiel. Sowohl Befunde als auch Schadensbilder wurden pro Wappenstein dokumentiert und auf Fangblättern erfasst. Diese werden später in eine Datenbank überführt.

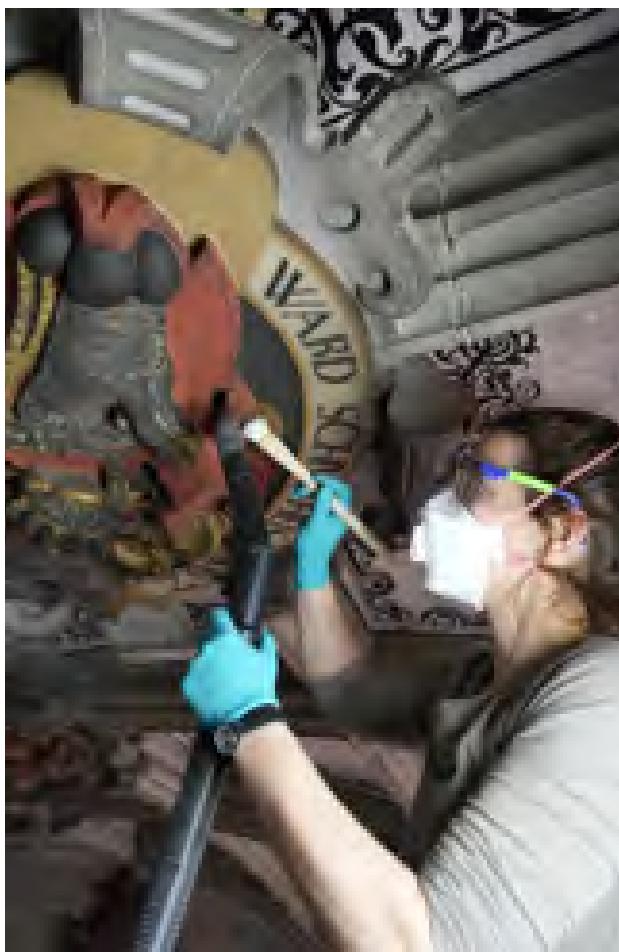
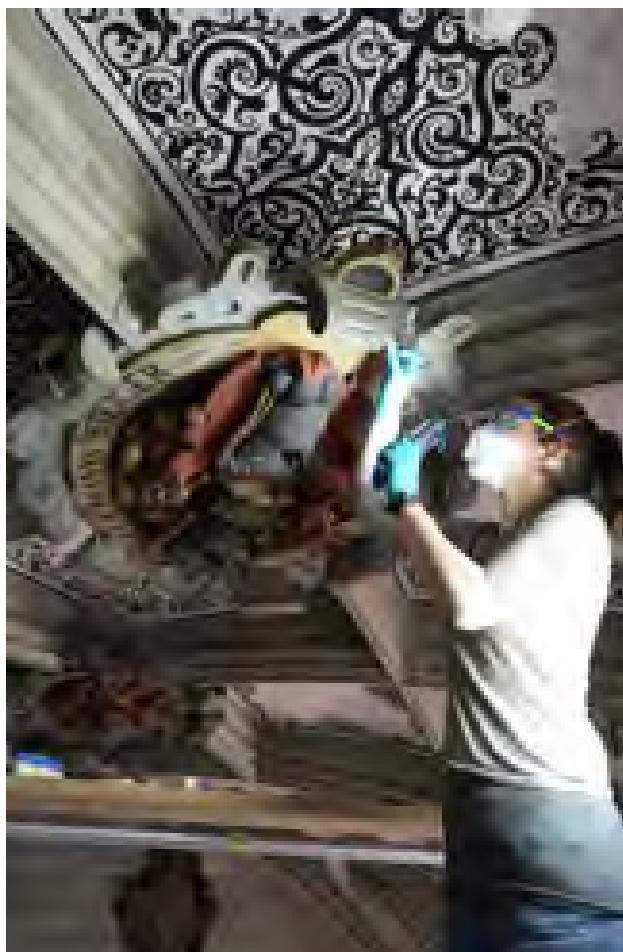
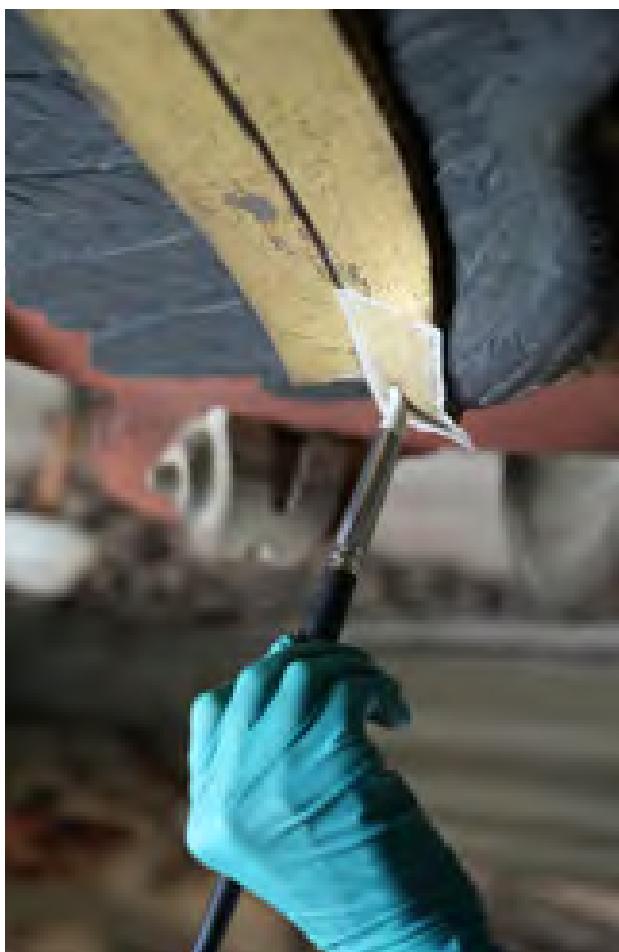
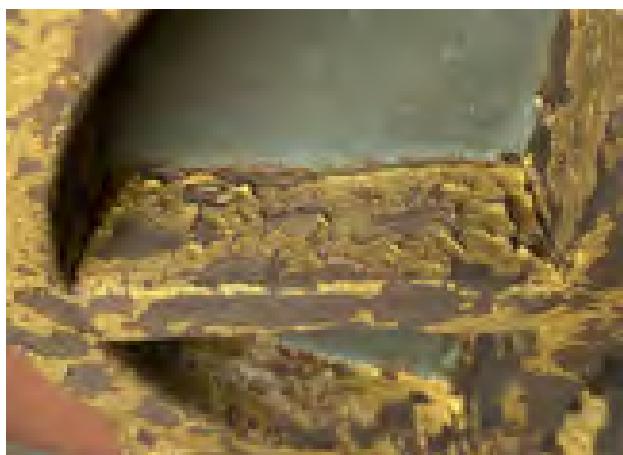
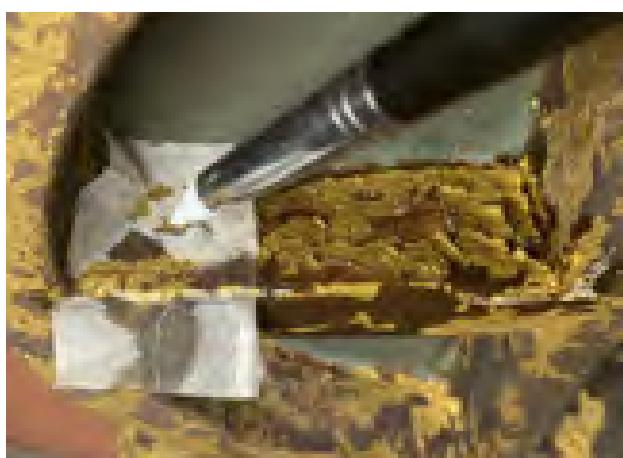
Seite 67**o.l.****Beispiel Schlussstein Nr. 13 (Steiger):****Vorsichtiges Absaugen von Hand oder mit dem Druckluftblassauggerät als erste Massnahme.****o.r.****Die steinsichtigen Bereiche wurden analog zu den Gewölberippen trocken mit Schwämmen gereinigt.****m.u.r.****Detail vor der Festigung mit deutlich aufgewölbten Blattmetallauflagen.****u.l.****Nach der ersten Reinigung wurden die gelockerten Blattmetallauflagen und lösen Malschichtbereiche konsolidiert.****u.r.****Detail während der Festigung. Die Schollen wurden sorgfältig niedergelegt.**

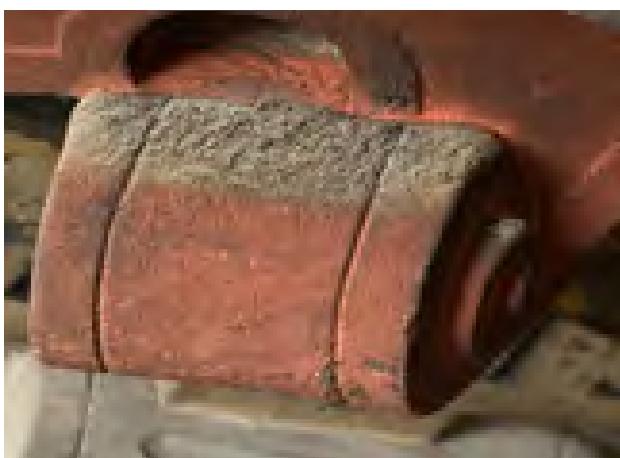
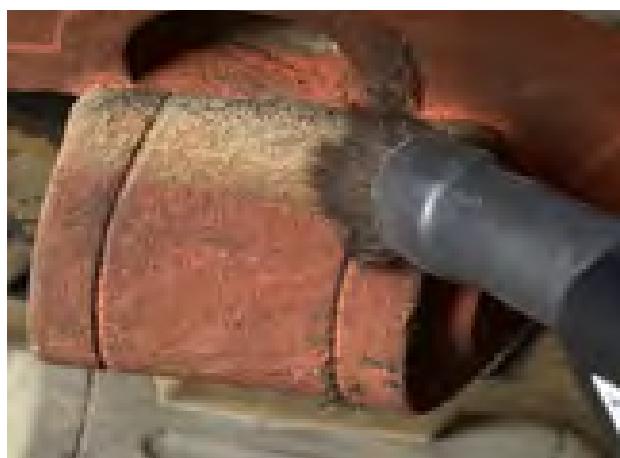
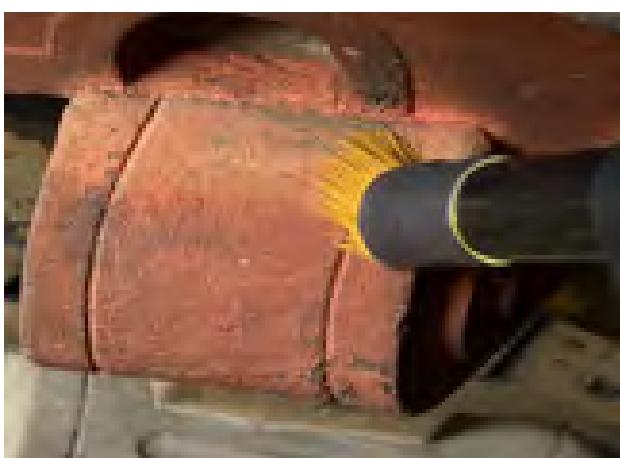
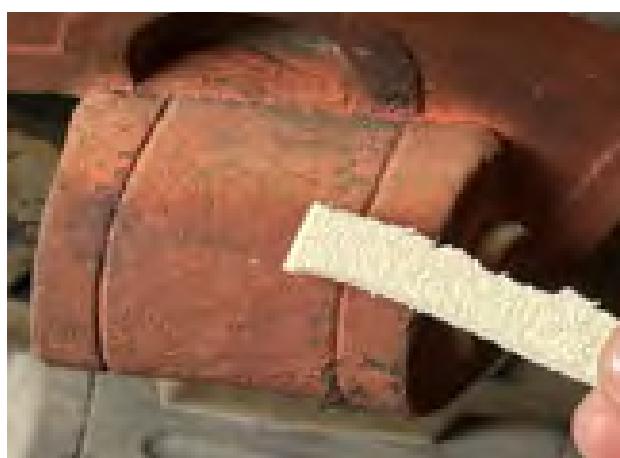
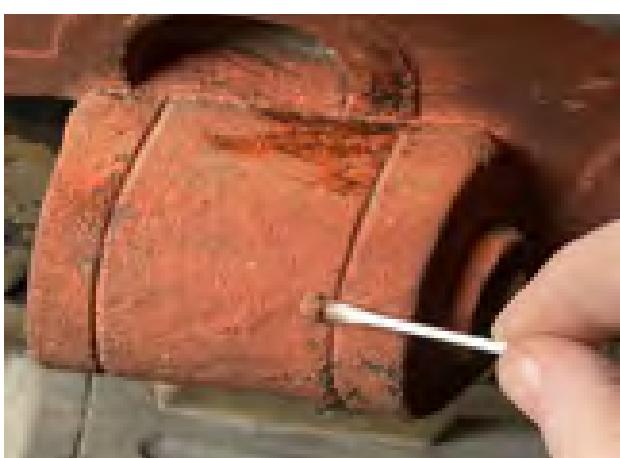
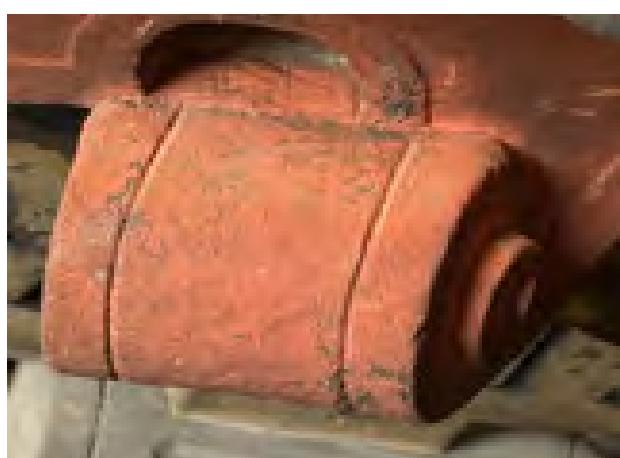
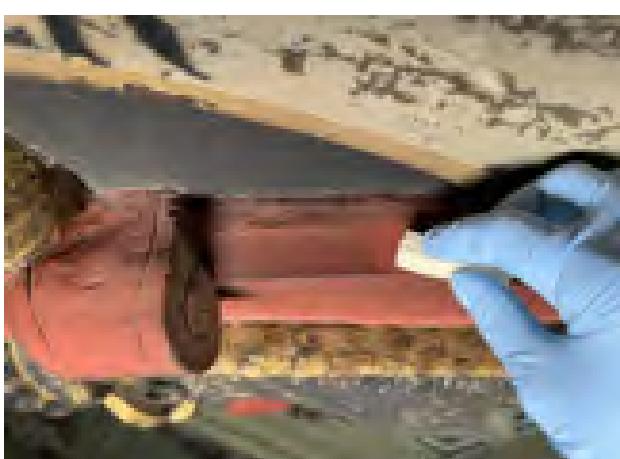
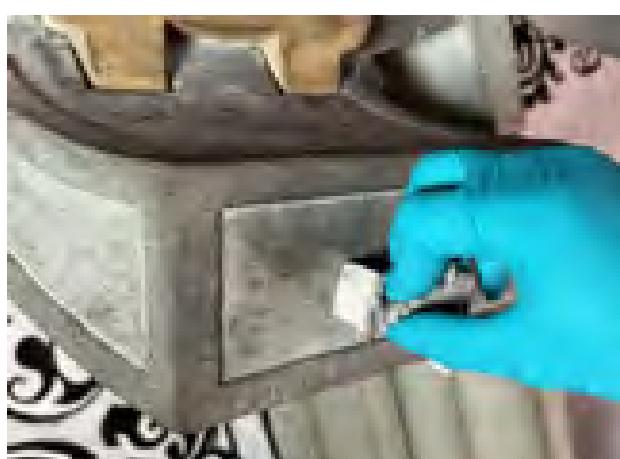
- o.l.** **Angetroffener Zustand mit dicken Staubauflagen.**
- o.r.** **Reinigung mit dem Druckluftsaugblasgerät. Weiche Pinselaufsätze ermöglichen eine schonende Abnahme des aufliegenden Schmutzes ohne allfällige darunterliegende (im Bild Pinsel aus Eichhörnchenhaaren).**
- m.o.l. und m.o.r.** **Nachreinigung mit einem etwas härteren Pinselaufsatz und Naturlatexschwamm (m.o.r.).**
- m.u.l.** **Feuchtreinigung mit Wattestäbchen.**
- m.u.r.** **Schlusszustand nach der Reinigung.**
- u.l.** **Effekt der Trockenreinigung mit Naturlatexschwamm.**
- u.r.** **Steinsichtige Bereiche wurden analog den Gewölberippen trocken mit Naturlatexschwamm gereinigt.**

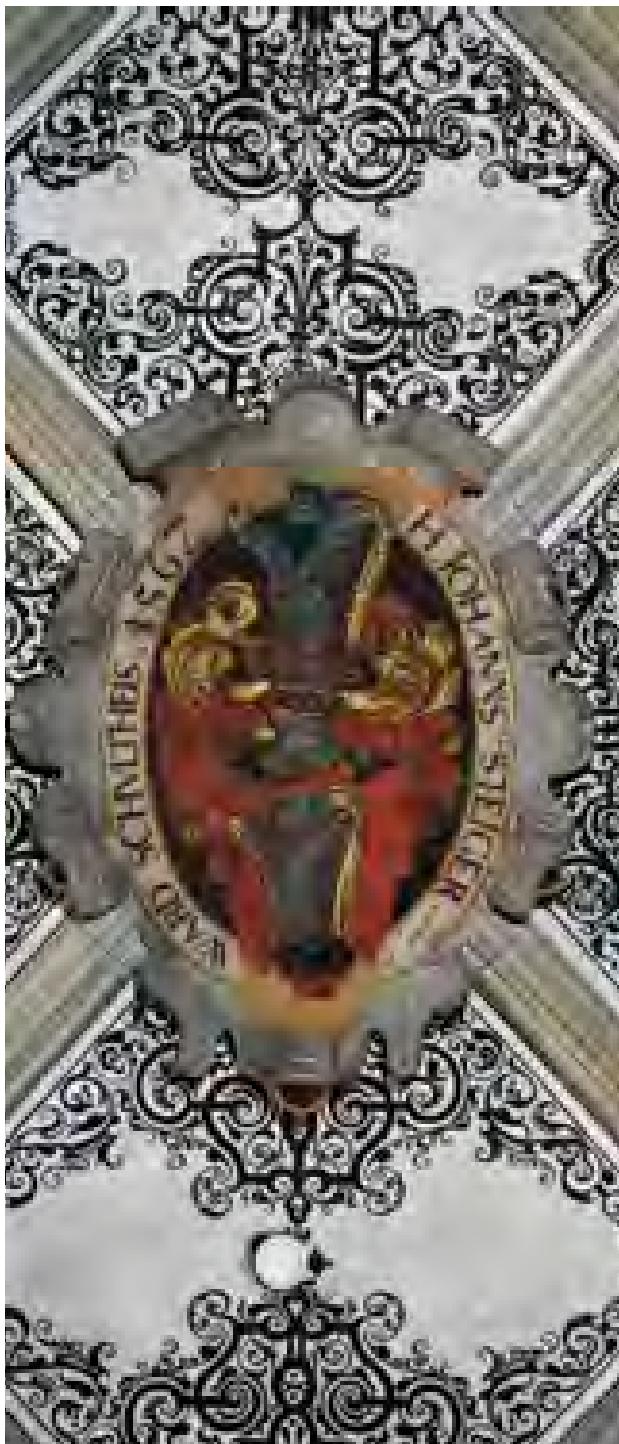
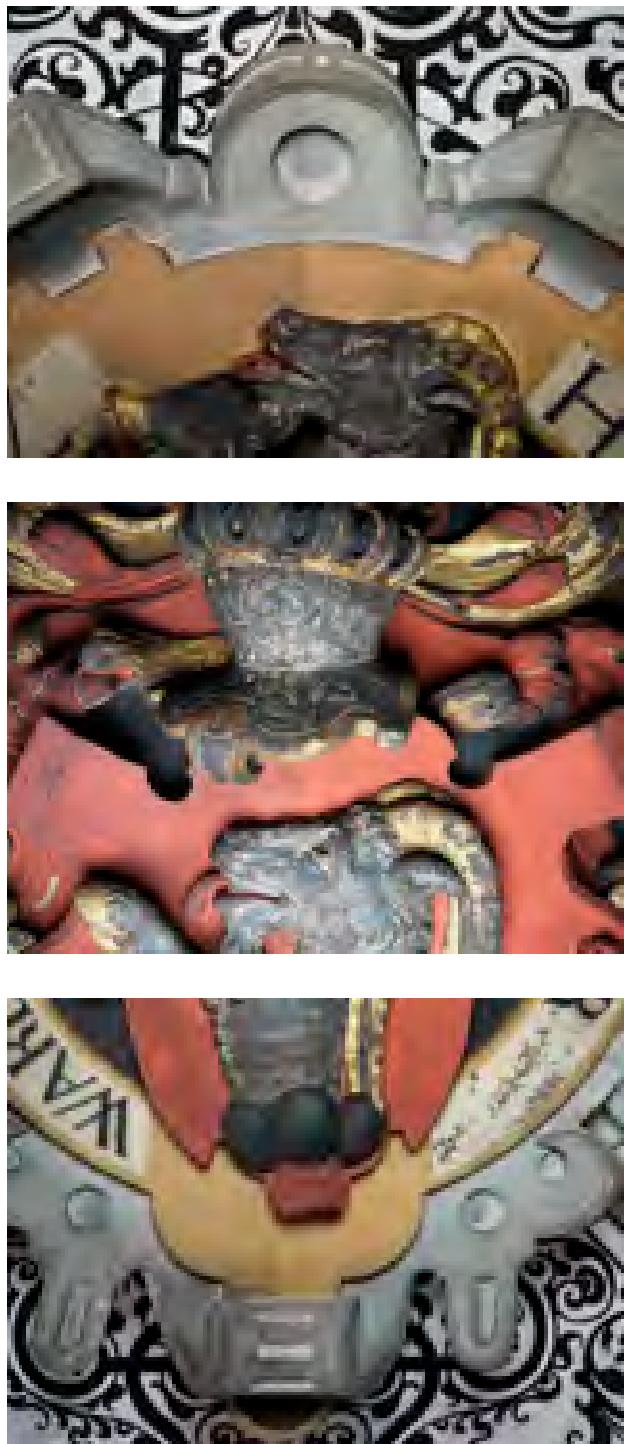
Beispiel Wappenstein Nr. 13 (Steiger), Reinigungseffekte:

- I. **Ganzer Wappenstein, linke Hälfte ungereinigt, rechte Hälfte gereinigt.**
r. (o., m., u.) **Details, jeweils linke Hälfte vor und rechte Hälfte nach der Reinigung.**

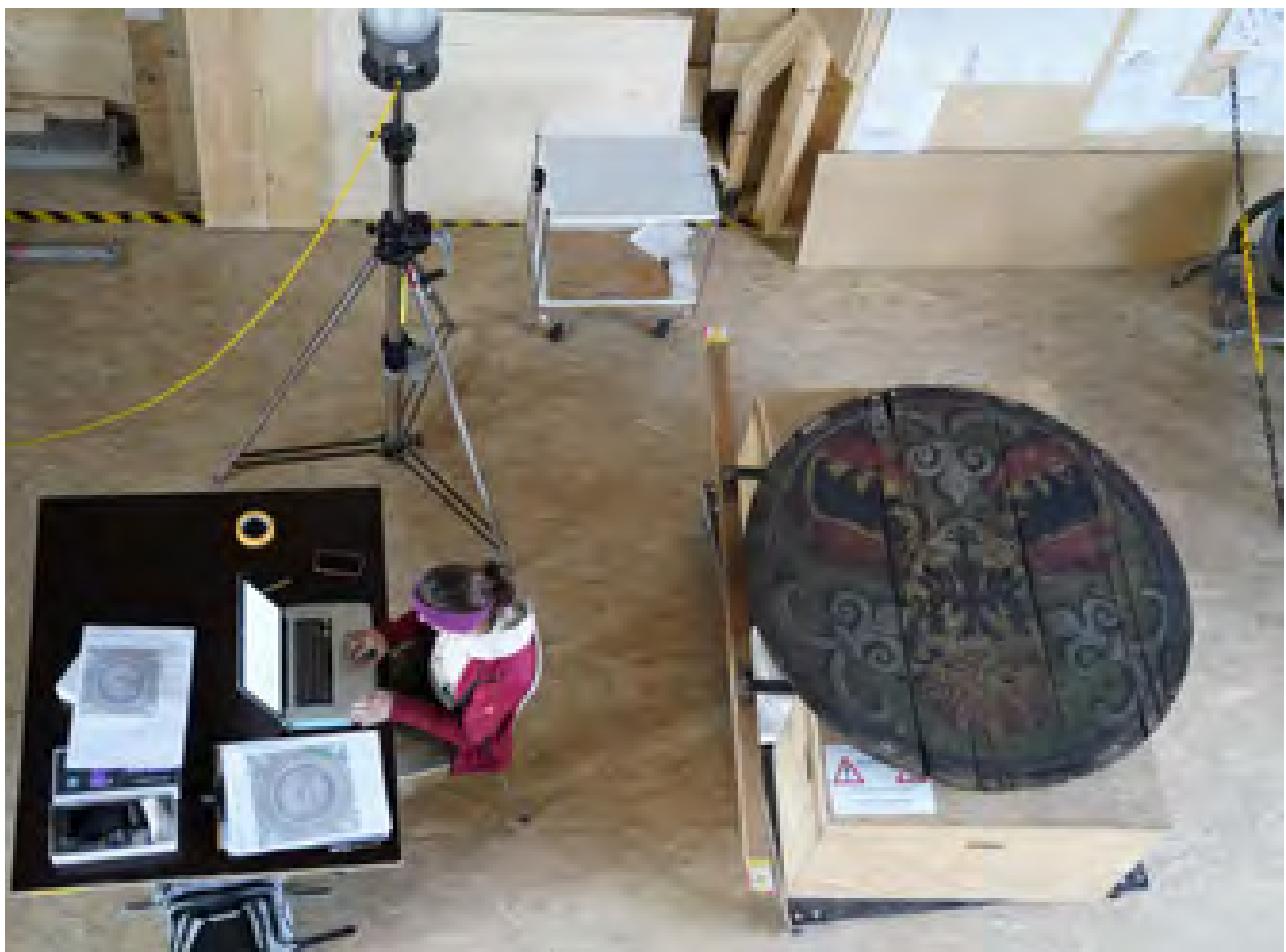
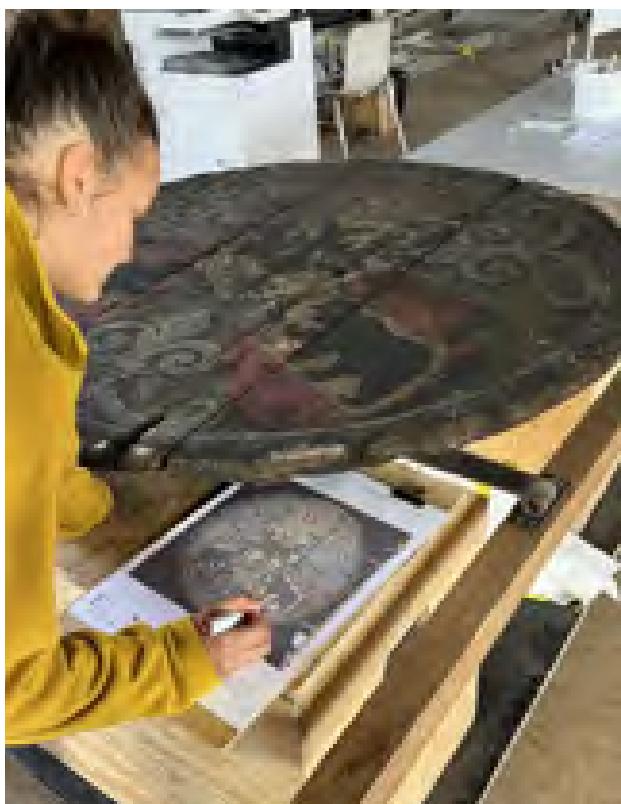
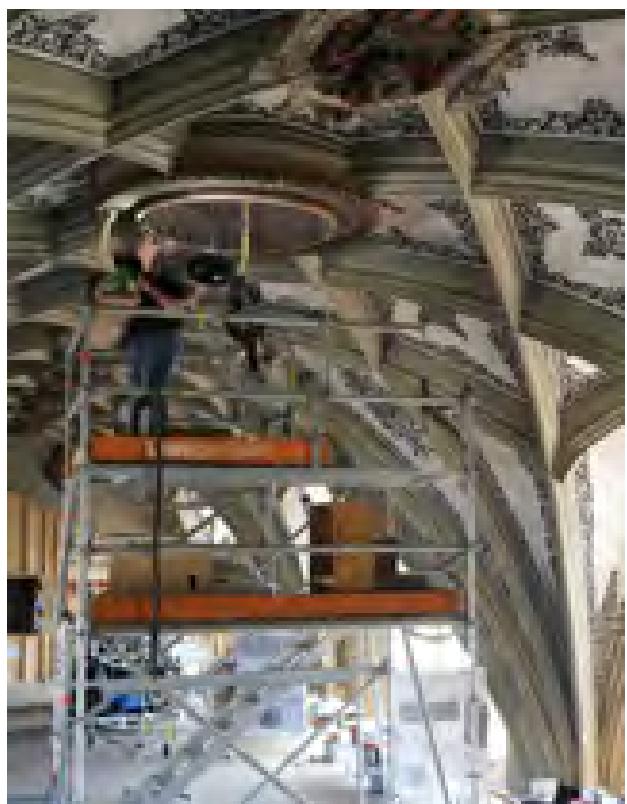
o. und u.l. Bestandsaufnahme und Dokumentation des Sprengringdeckels durch Praktikantinnen der HKB (Hochschule der Künste Bern).
u.r. Retuschen am Sprengring nach dem Stabilisieren einzelner Fugen durch Restauratorin Anika Basemann.

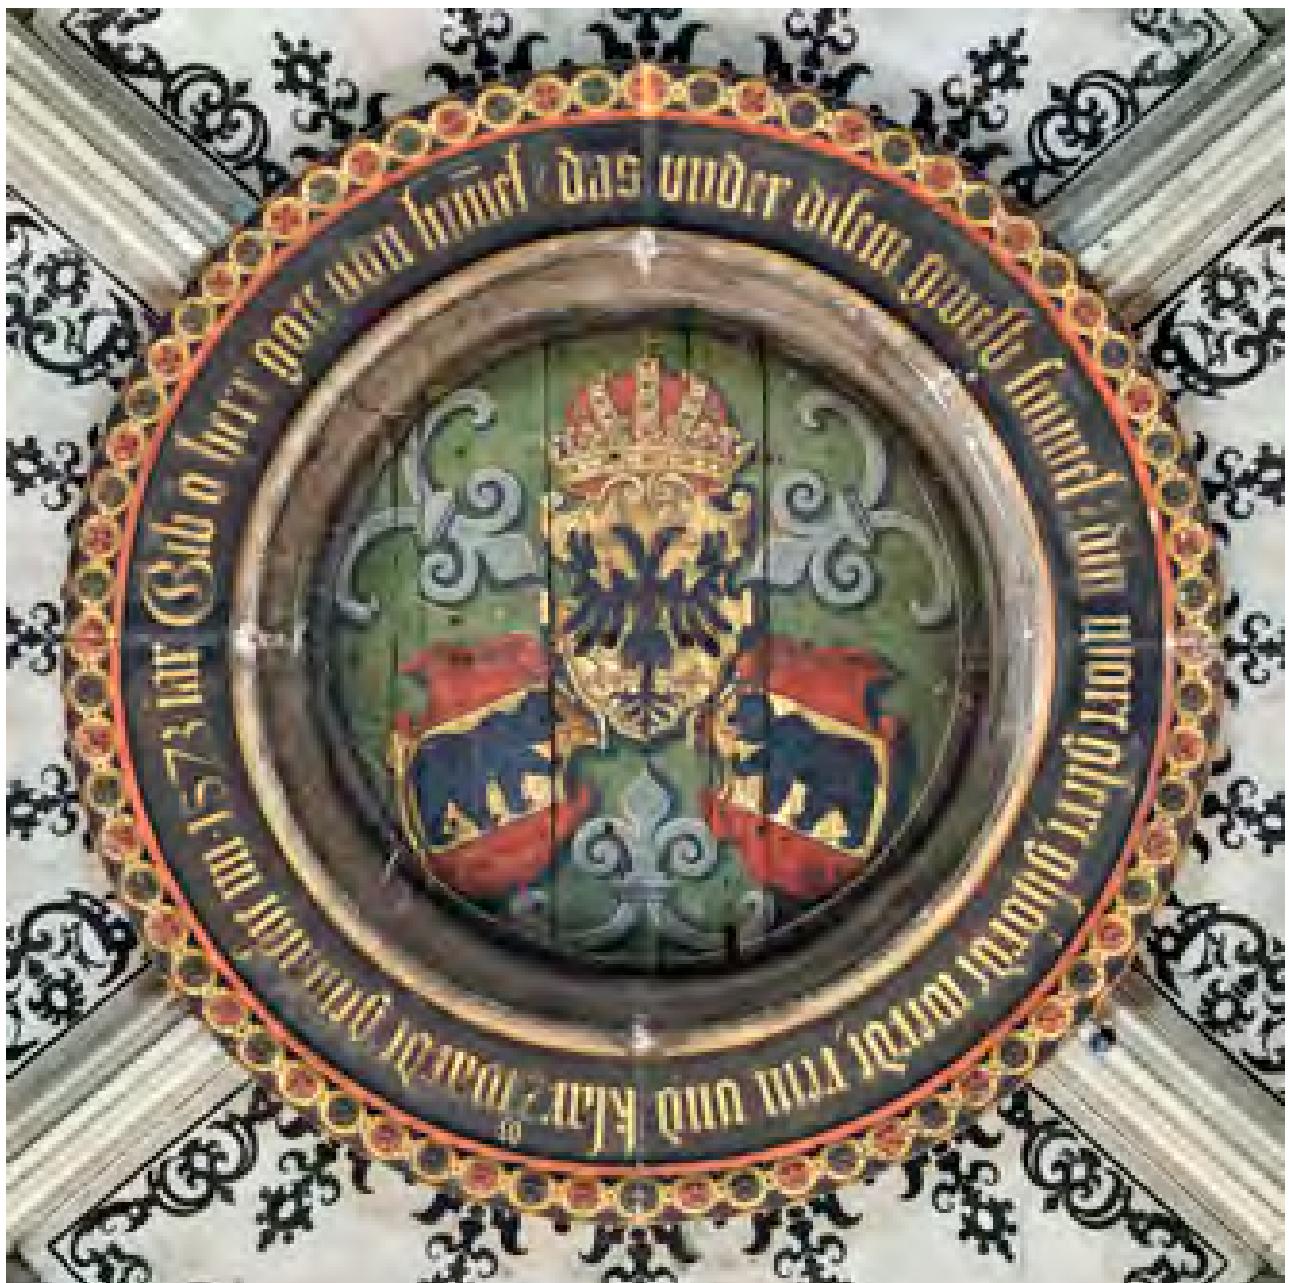
o. Vorzustand Sprengring mit Sprengringdeckel. Bild: Nick Brändli, Zürich.

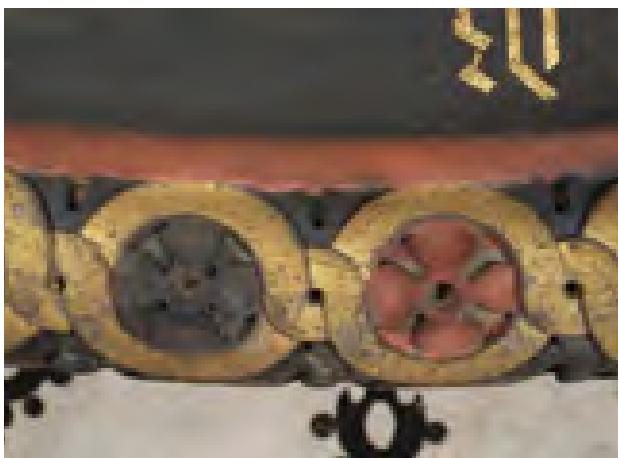
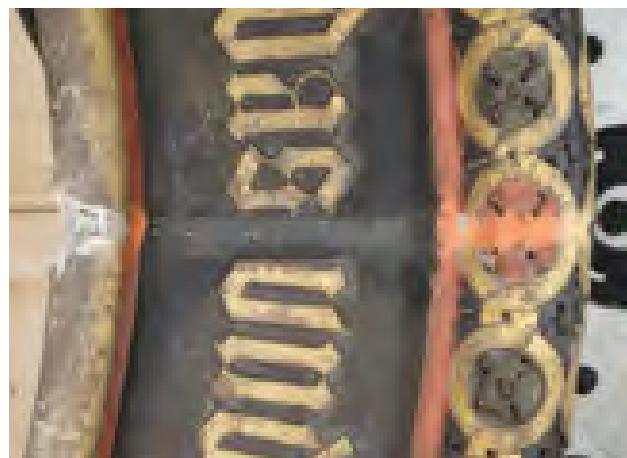
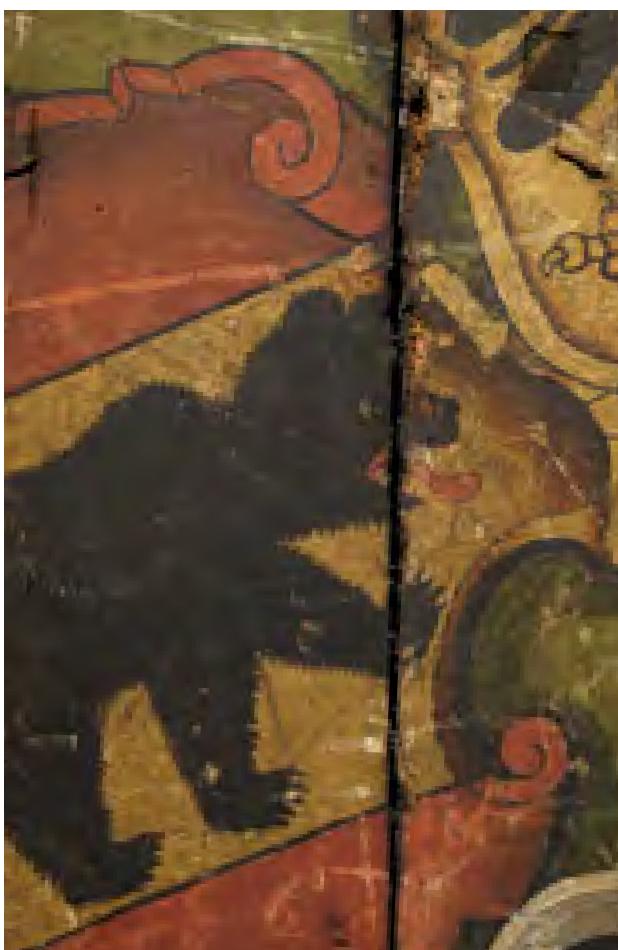
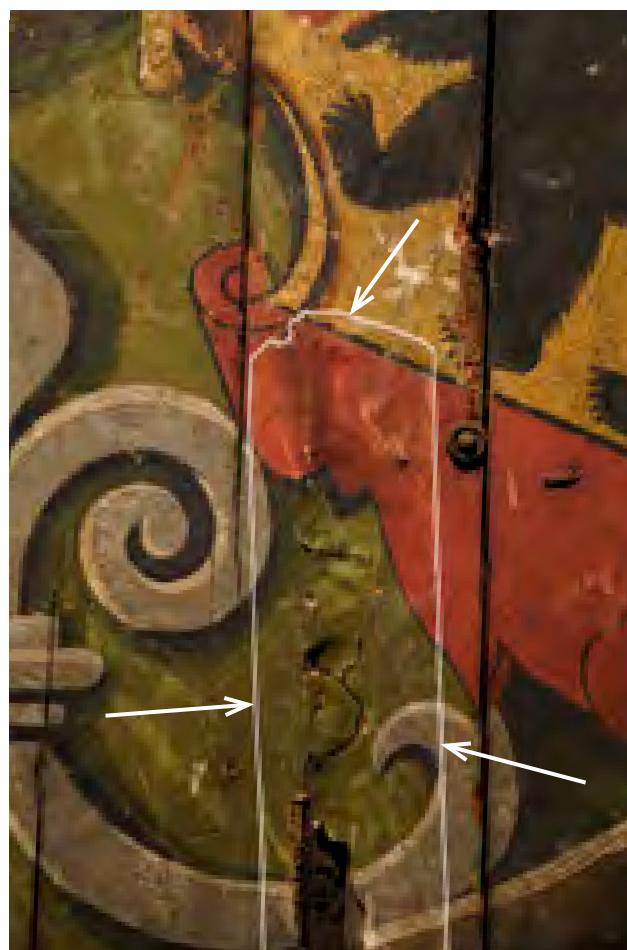
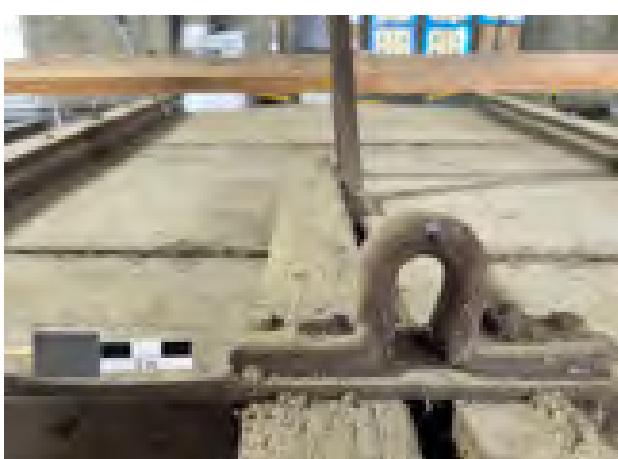
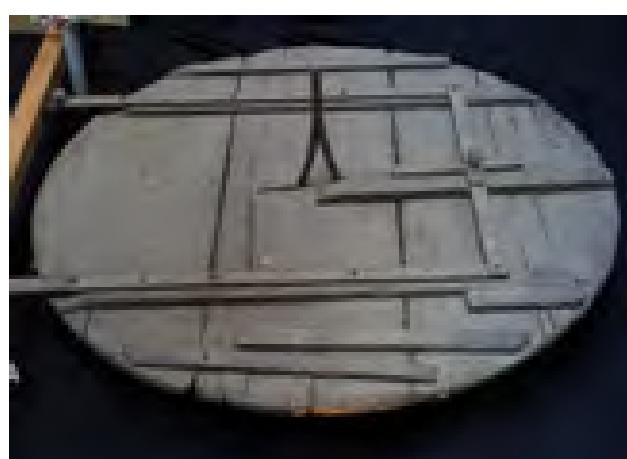
Seite 73

- o.l. Der Sprengring wird von einem ornamentalen Blumenband in Schwarz, Rot und Gold umrandet.
o.r. Ergänzungen und Retuschen aus einer früheren Restaurierung bei der Fuge.
m.l. Durch die früher rege Nutzung des Deckels zeigen sich Abnutzungsspuren wie Kratzer an der Oberfläche und kleine Ablösungen an den Holzkanten.
m.r. Über eine Fehlstelle wurde ein Stück Pappe angebracht und anschliessend gefasst, vermutlich im Zuge einer zweiten Phase der Fassung.
u.l. Blick auf die Rückseite des Deckels.
u.r. Gut erkennbar ist auf der Rückseite die Konstruktion aus drei Brettern. In der Mitte ist ein Metallgriff verankert.
