Berner Münster-Stiftung

Tätigkeitsbericht 2023-2024

Münsterbauleitung Bern, Oktober 2025
Annette Loeffel, Hermann Häberli
Christoph Schläppi, Peter Völkle

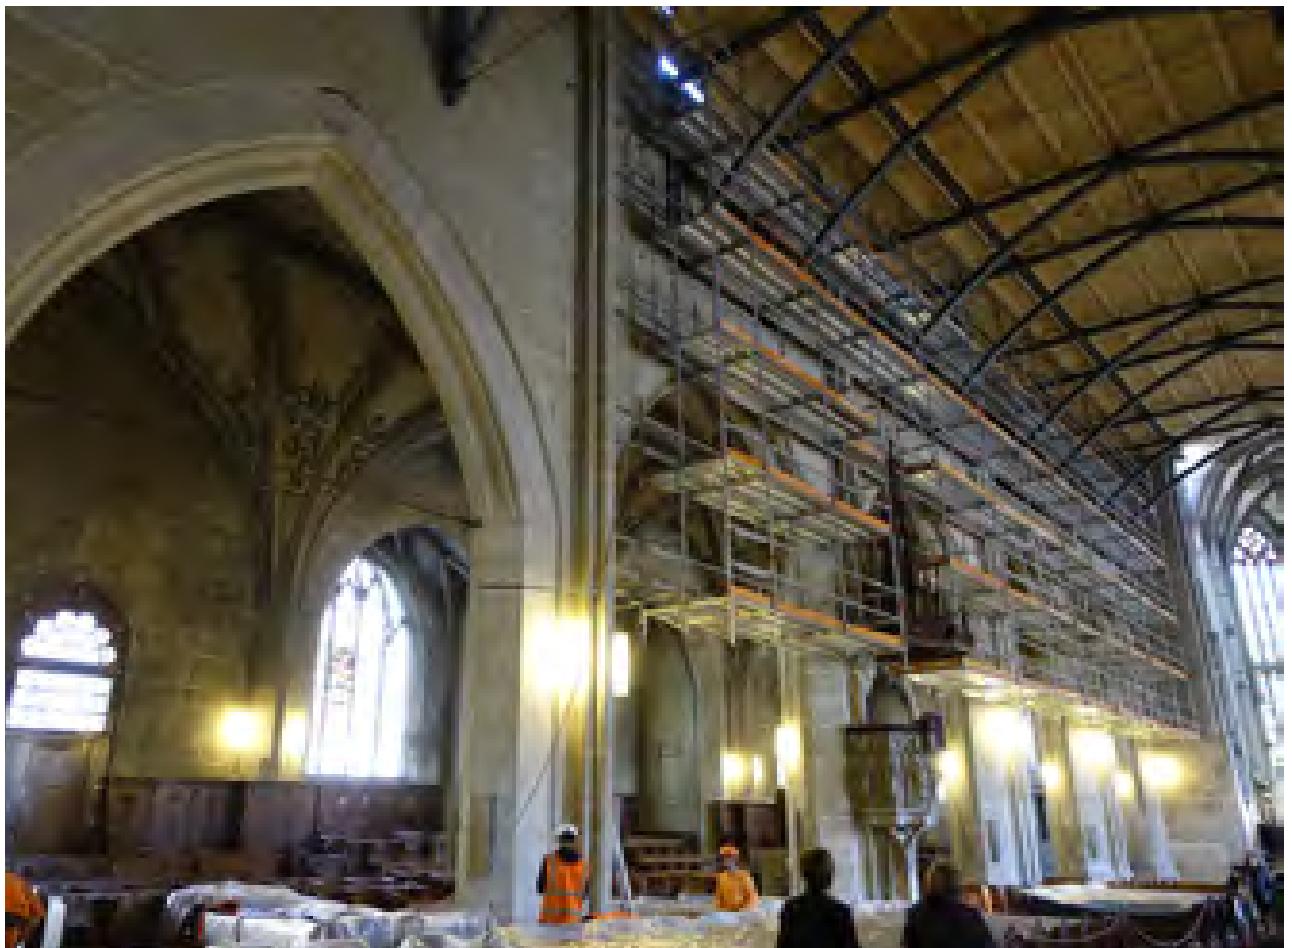
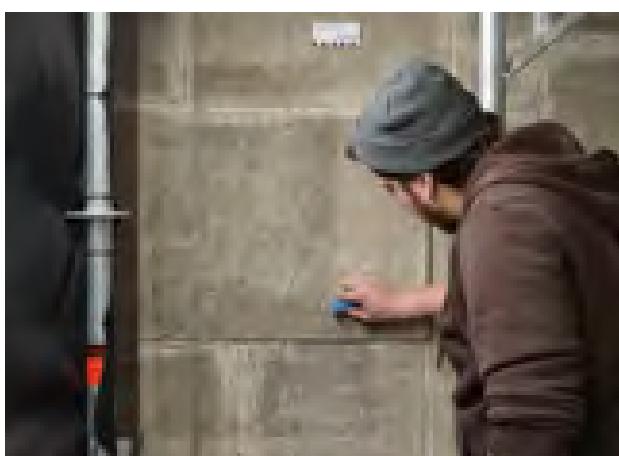
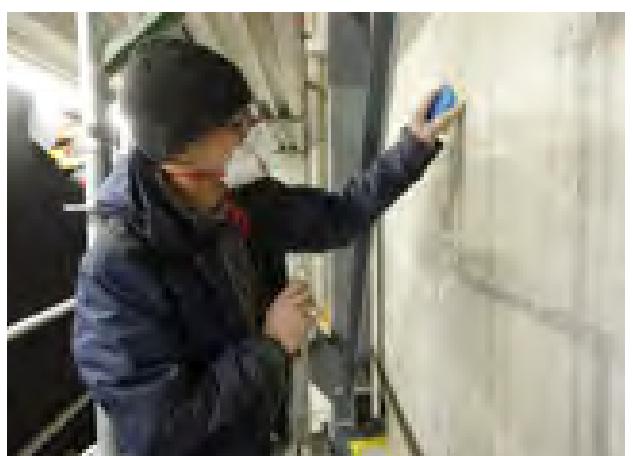
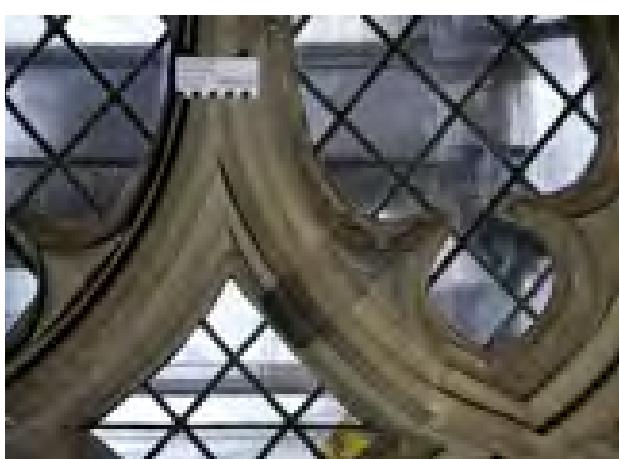
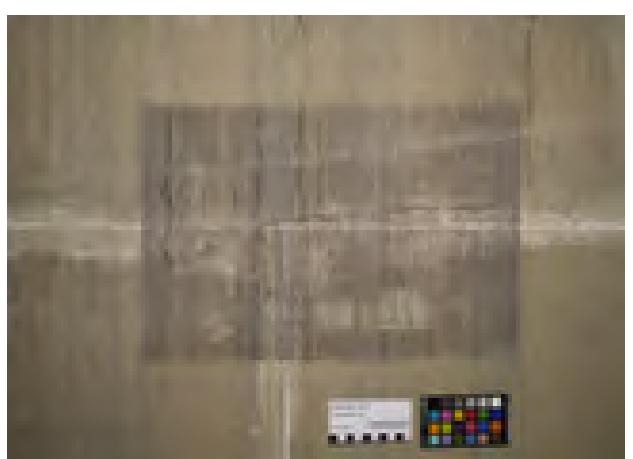
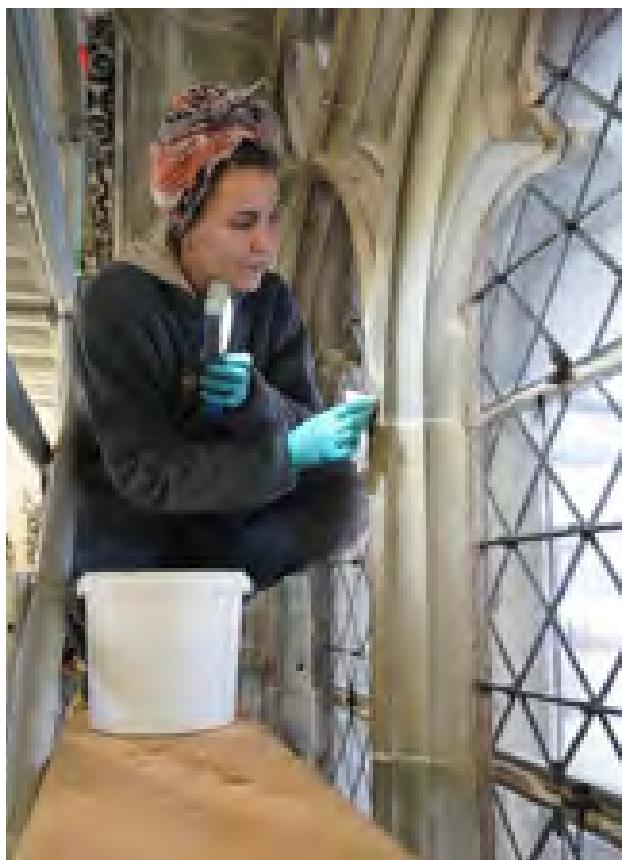
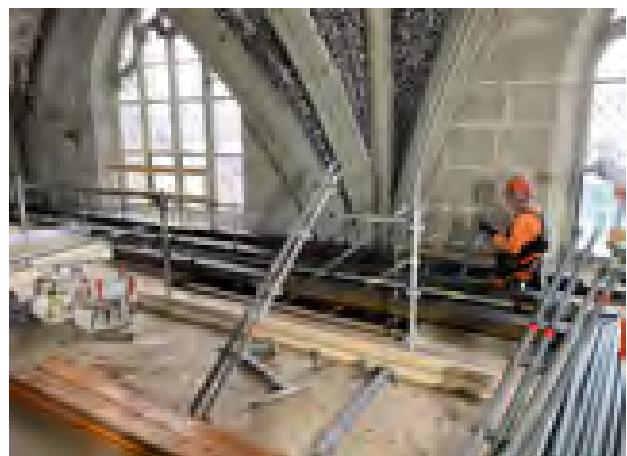
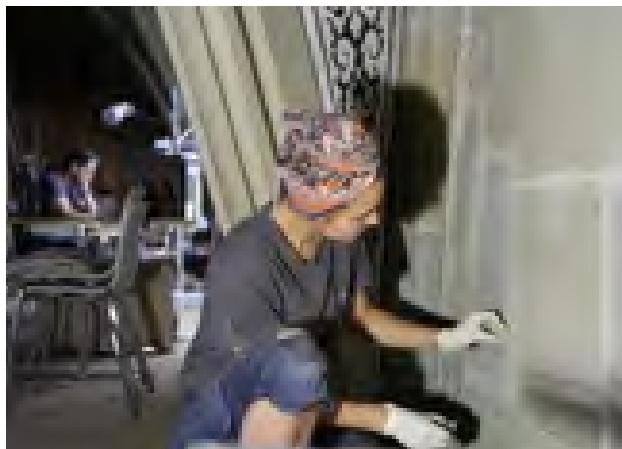
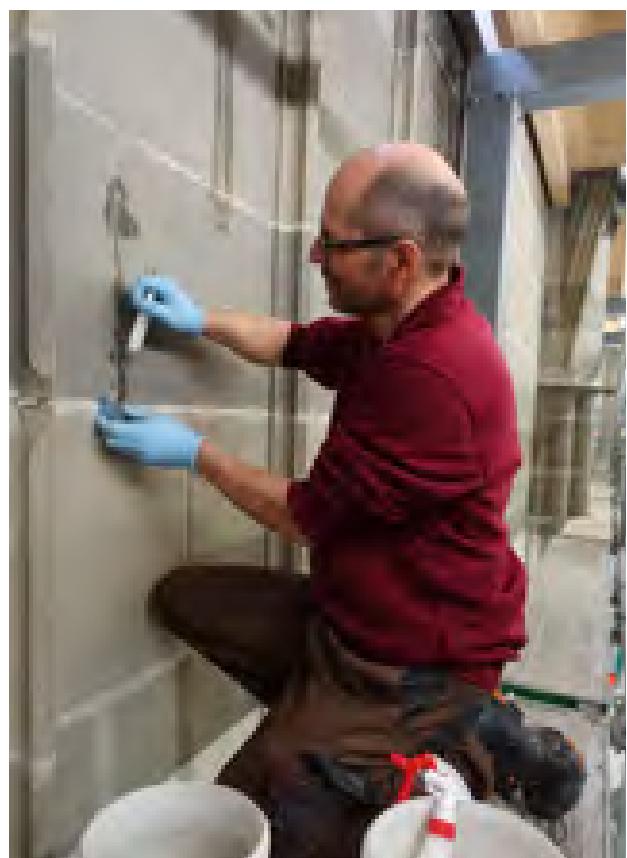
- o.l.** Reinigung der Fenstermasswerke der Obergaden oberhalb der Gerüstplattform.
- o.r.** Aufhängen des Wandflächengerüsts an vorgängig eingebrachten Stahlträgern. Die zusätzliche Gerüstbelastung erforderte ein Anpassen der Arbeitsabläufe auf der Gerüstplattform und im Gewölbe. Diese wurden etappenweise der jeweiligen Situation angepasst.
- u.l.** Retuschen an den Wandflächen oberhalb der Gerüstplattform (Nordseite).
- u.r.** Auf dem Hängegerüst an der anderen Wandseite (Süd): Schliessen von Randbereichen bei gerissenen Fugen (Flankenrisse) mit Injektionsmörtel PLM-A.

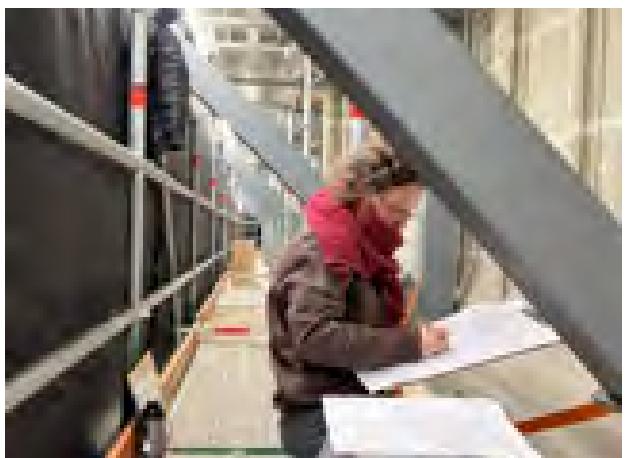
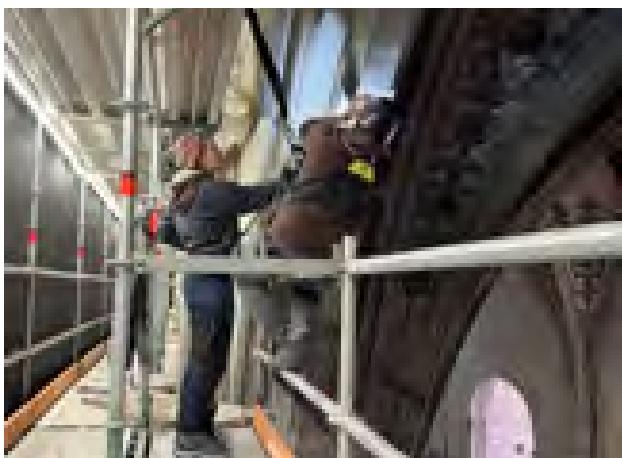
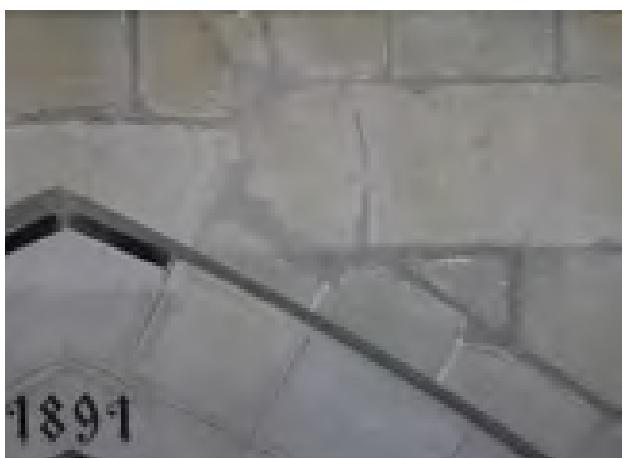
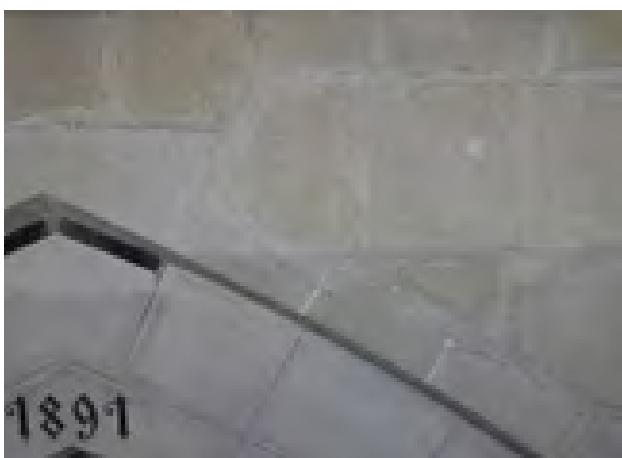
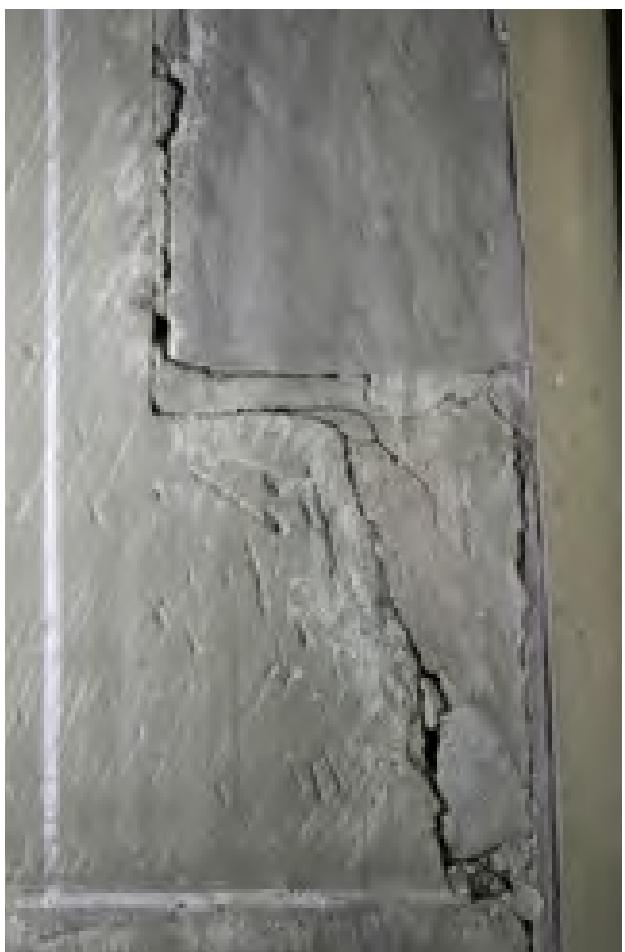
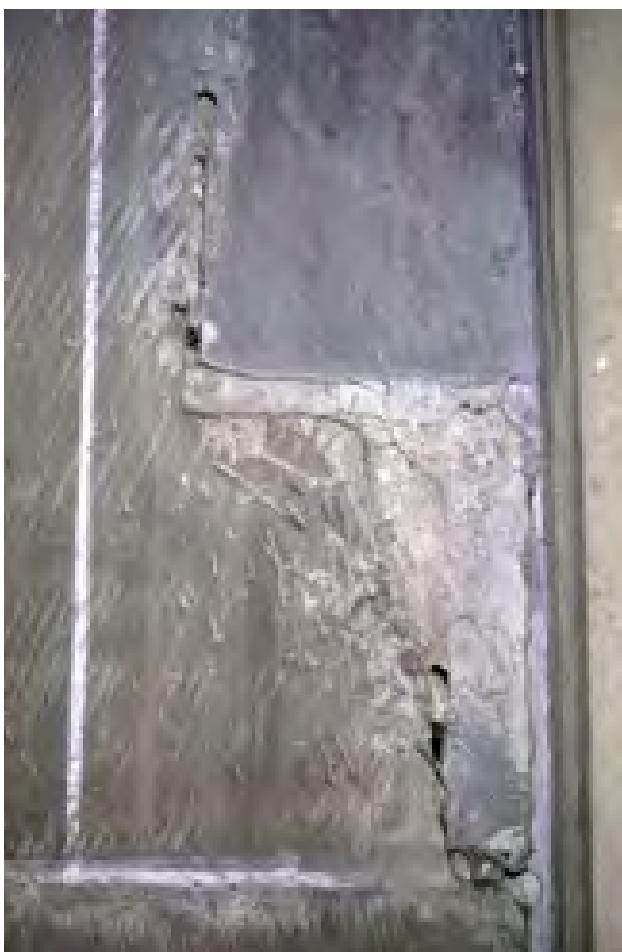
- o.l.** Kartierung aller Befunde an den Wänden unter dem Obergaden.
- o.r.** Manchmal mussten für die Fotodokumentation akrobatische Leistungen vollbracht werden.
- m.l. und m.r.** Dunkel verfärbte Zementfugen (19. Jh.): Vorzustand (l.) und Schlusszustand retuschiert (r.).
- u.l.** Absturzgefährdete Fugenmörtel wurden im Randbereich mit Kalkmörtel stabilisiert. Vorzustand.
- u.r.** Gleicher Bereich: Schlusszustand.

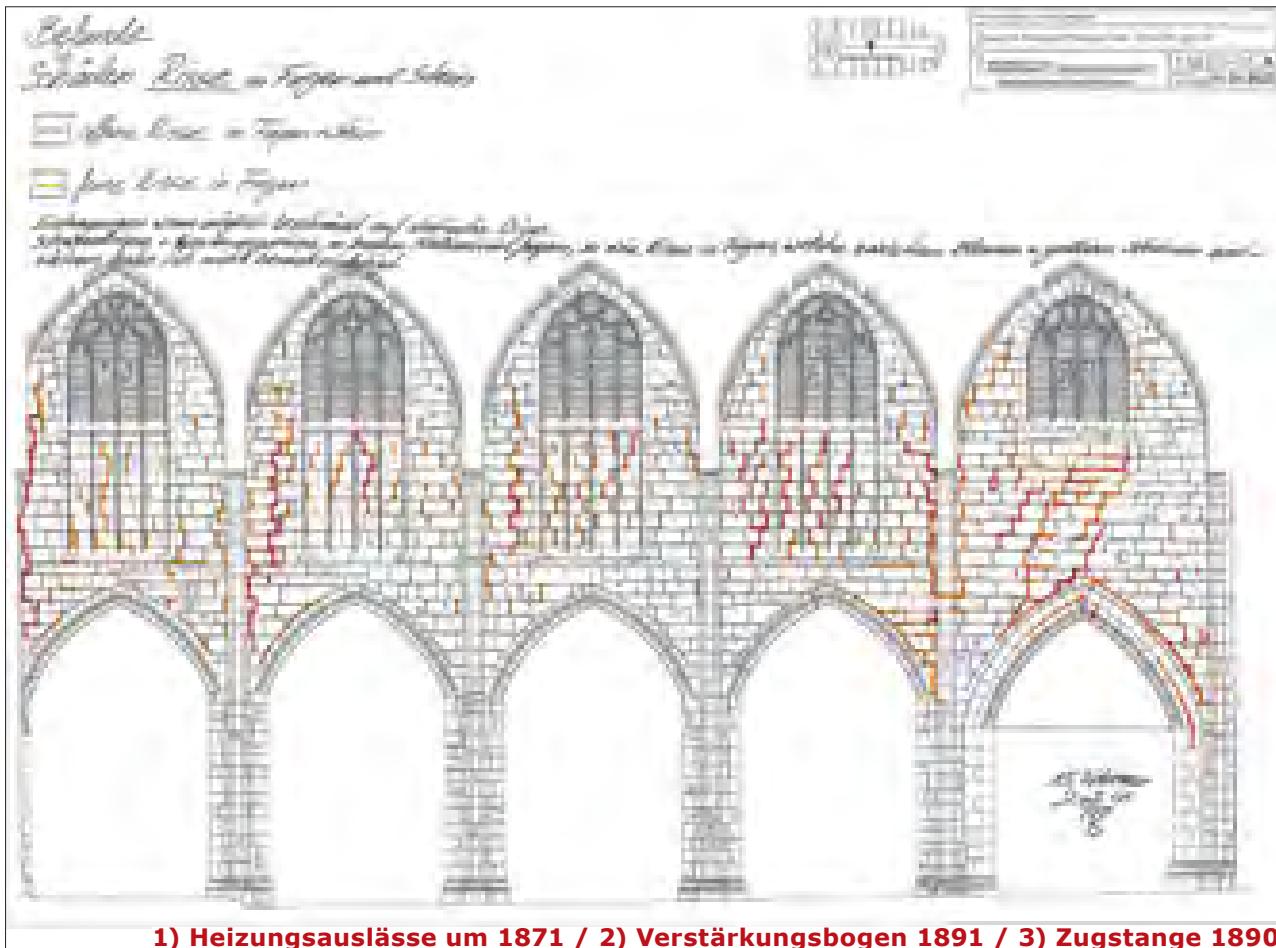
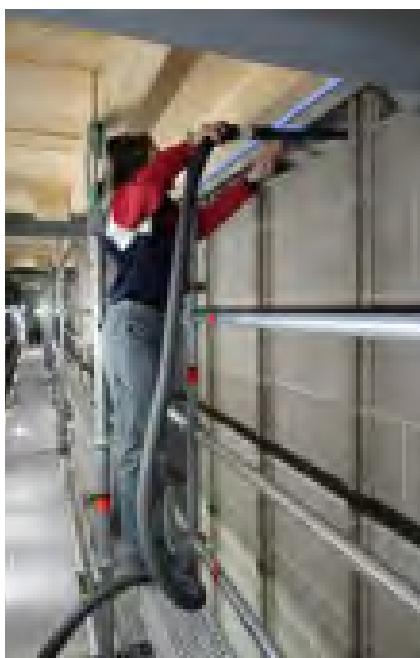
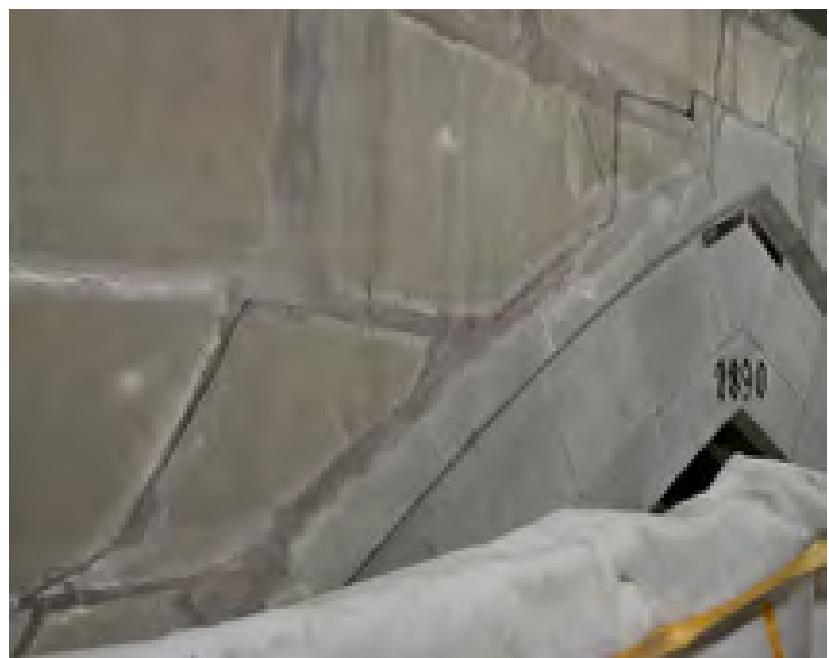
aufstockung die Hochschiffwände beansprucht hatte. Abklärungen, auch im Zusammenhang mit Rissen im Gewölbefeld 30, zeigten, dass diese Schäden allesamt historisch sind und dass die Bewegungen des Gebäudes heute nicht mehr relevant sind.

1) Heizungsauslässe um 1871 / 2) Verstärkungsbogen 1891 / 3) Zugstange 1890

- o. Kartierung Rissbilder und offene Fugen an der Südwand des Langhauses. Kleinere Gebäudebewegungen finden auch heute noch vor allem im Bereich des Pfeilers 65 Süd und im Joch 30 Süd und Nord statt (Bereich der bereits Ende 19. Jh. erfolgten Verstärkungen vor dem Turmaufbau).
- u.l. Reinigung der Heizungsauslässe unter den Obergadenfenstern.
- u.r. Beispiel eines Risses im Feld 30 Süd. Dieser stammt vermutlich bereits aus der Zeit vor dem Einzug der Verstärkungsbögen und der Fundamentverstärkungen Ende 19. Jahrhundert.

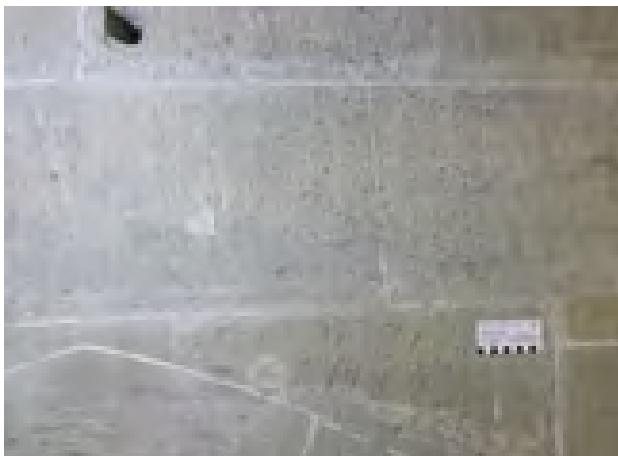
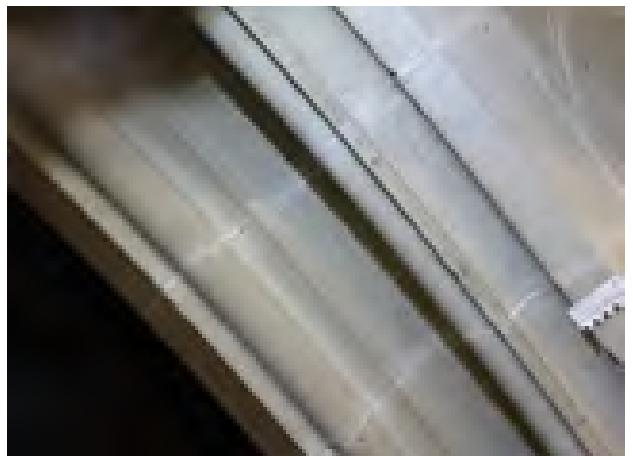
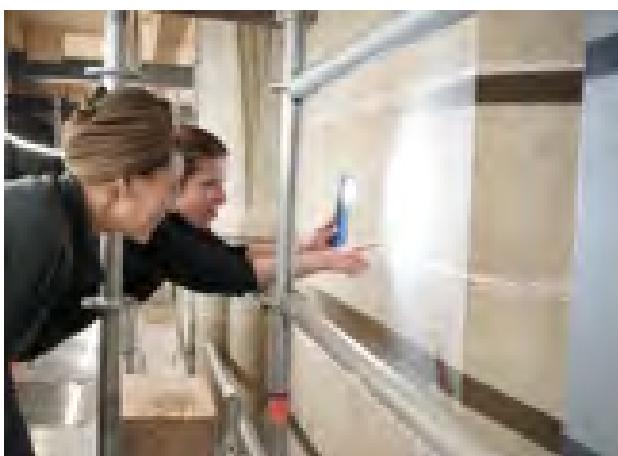
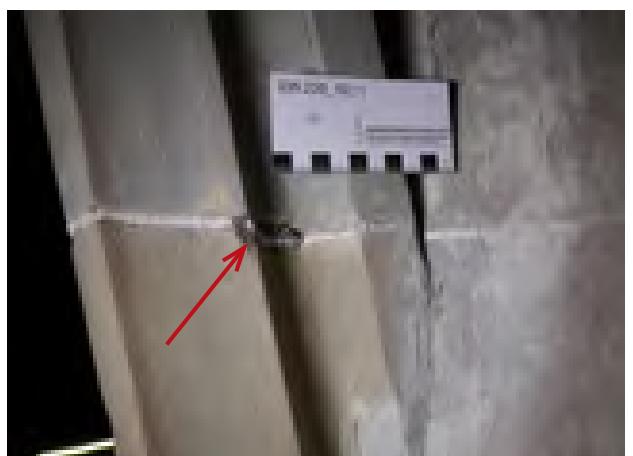
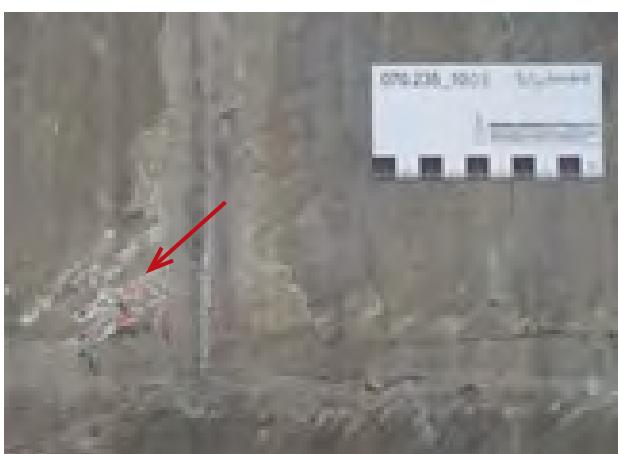
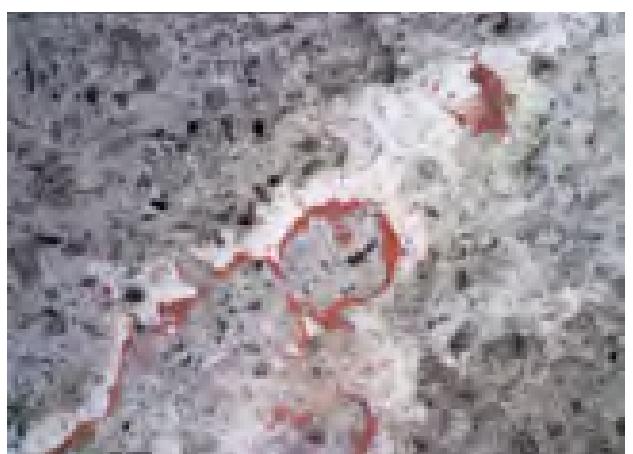
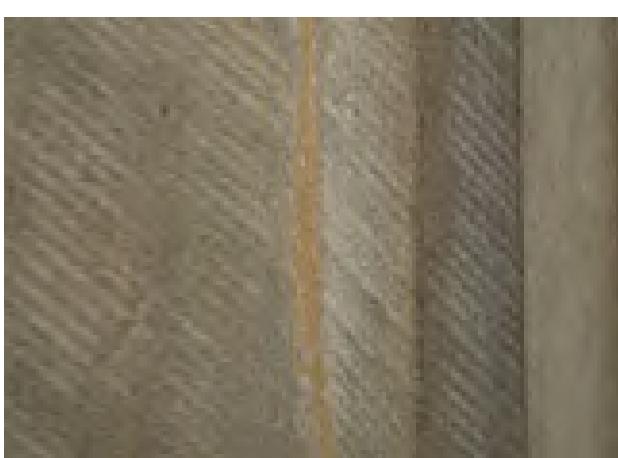
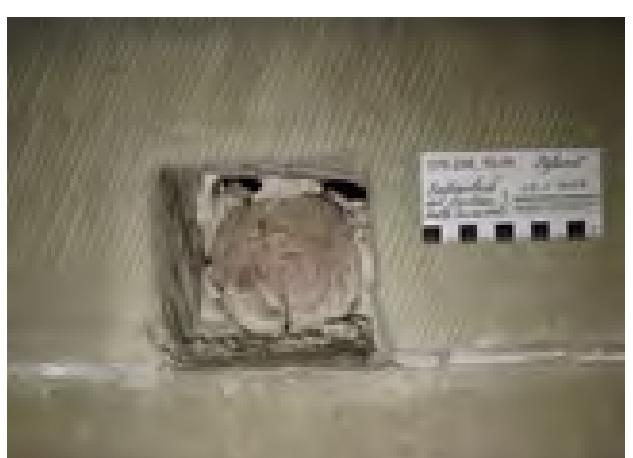
| u.l. | Reste eines rot-ocker-farbigen Anstriches in einer Vertiefung am Blendmasswerk. |
| u.r. | Hinter einer locker eingesetzten Vierung wurde ein Rundbalken gefunden, der vermutlich aus der Bauzeit der Wände (um 1500) stammt. |

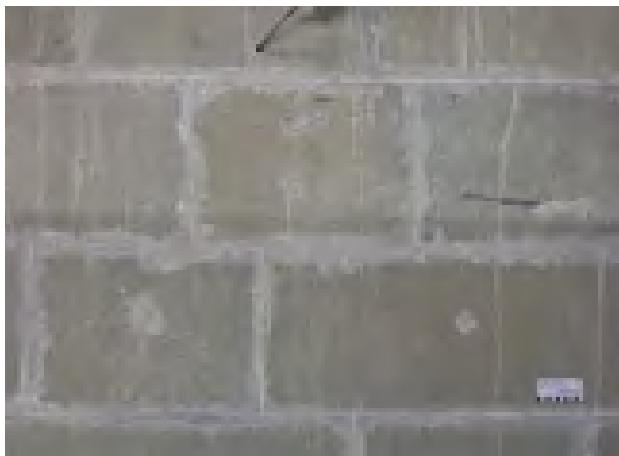
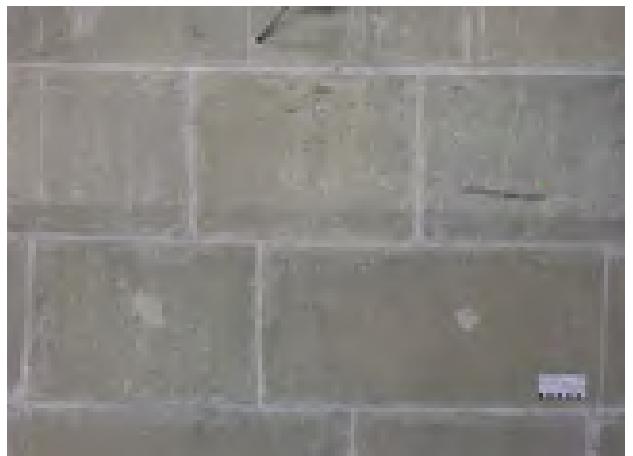
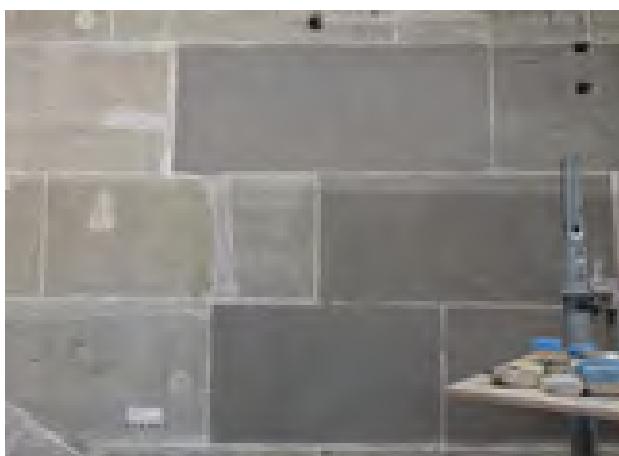
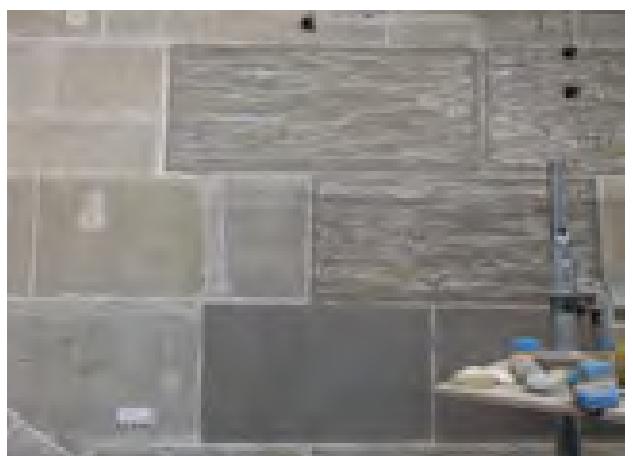
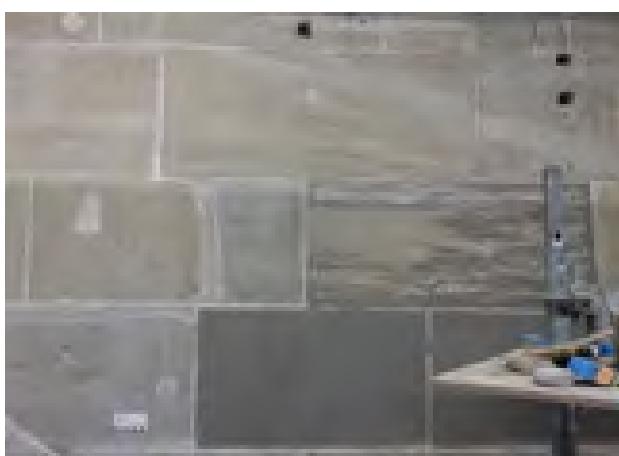
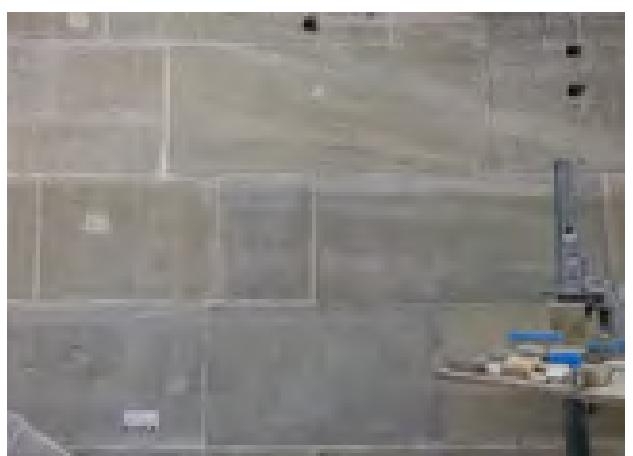
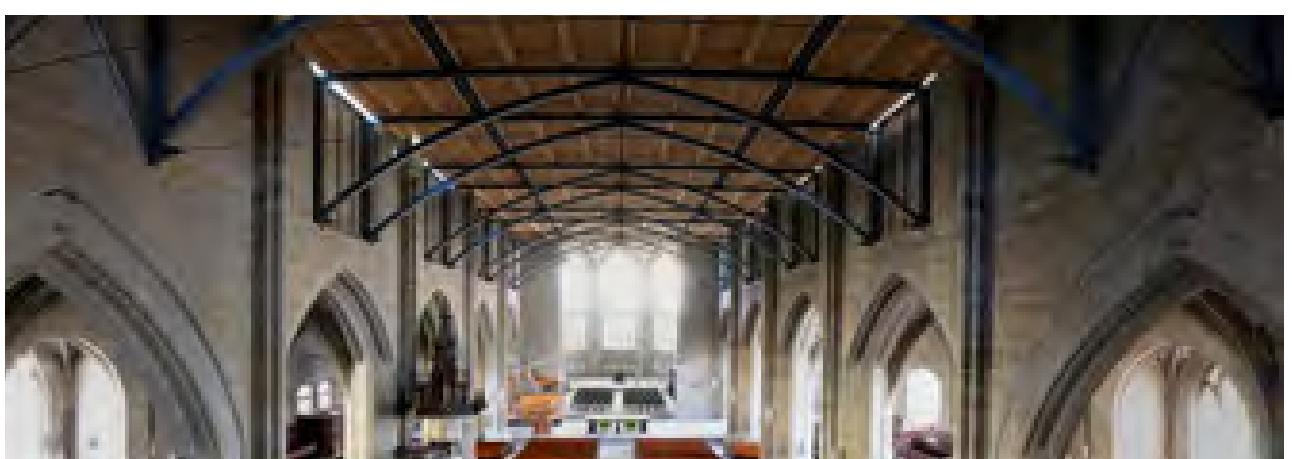
- Beispiele der an den Mittelschiffwänden vorgenommenen Retuschen:
- o.l. Fugenbereich nach der Reinigung. Die Fugenmörtel erscheinen heute "verschmiert". Früher war dies unter dem (nicht erhaltenen) vermutlich beige Wandanstrich nicht sichtbar.
 o.r. Zustand nach der Retusche. Die weissen Fugenstriche sind nun wieder besser ablesbar.
 m.o.l. Grossflächige Retuschen aus dem 20. Jahrhundert (Bereich der ehemaligen Orgelempore an der Nordwand). Von einer Abnahme der Retuschen wurde nach Bemusterung aufgrund des zu erwartenden Aufwandes und des ungewissen Resultates verzichtet. Vorgenommene Arbeitsschritte:
 m.o.l. Stein für Stein werden verschiedene Farbtöne angetragen.
 m.u.l. Anschliessend wird die Kreide mit einem Trockenreinigungsschwamm gleichmässig verrieben.
 m.u.r. Die fertig retuschierten Bereiche fügen sich gut in die Farbigkeit der umgebenden Quader ein.

u. Zwischenzustand Mittelschiff: linke Wand bereits gereinigt und retuschiert, rechts im Vorzustand.

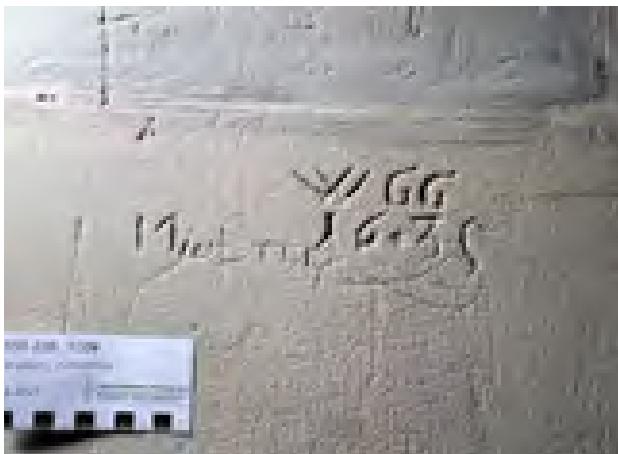
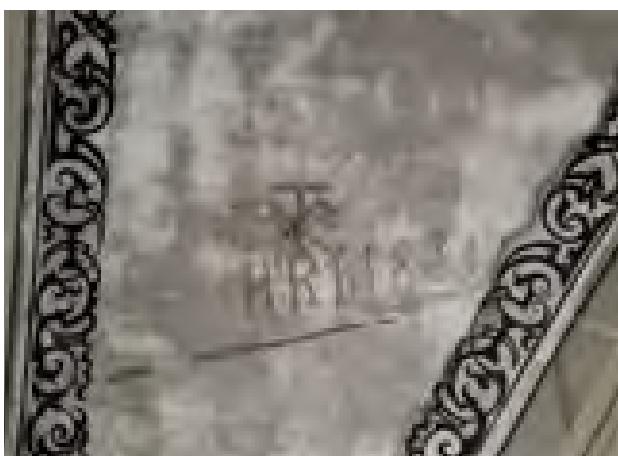
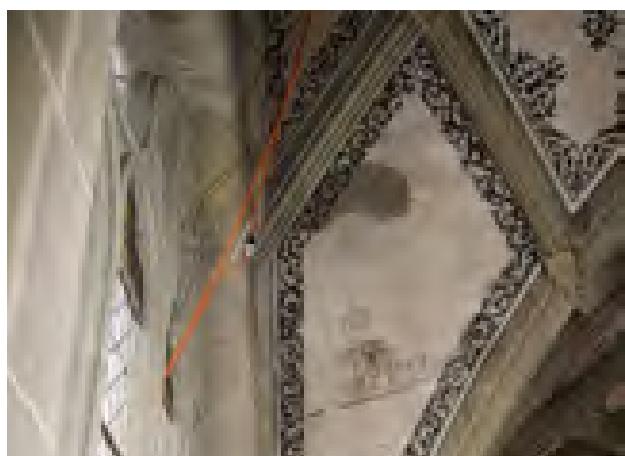
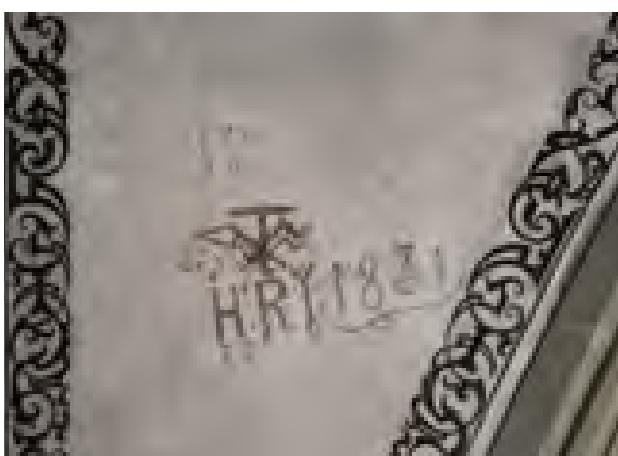
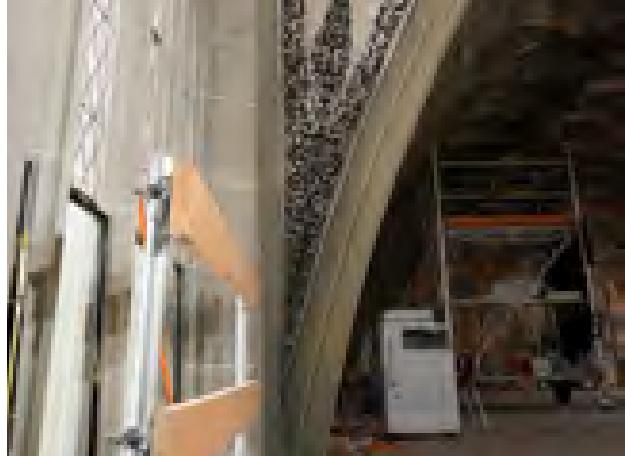
- o.l. Eingekratzte Inschrift mit verschiedenen Initialen und der Zahl "1635" (Mittelschiffwand 50 Süd).
Einritzung "Hans Amsel 1573" unter dem Gewölbeanfänger 65 der Südseite.
u.r. Gewölbekappe 50 Nord (Kappe Nr. 2024): Ein Zimmermann hat sich hier 1831 prominent verewigt.
Um die Inschrift herum sind zudem viele rote Fingerabdrücke und Farbkleckse zu sehen.
m.l. Detailaufnahme des Bereiches nach der Feuchtreinigung.
u.l. Schlusszustand nach erfolgten Retuschen. Im Bereich der Inschrift war eine Reinigung nicht möglich, da diese 1831 auf bereits verschmutzen Putzoberflächen angebracht wurde.

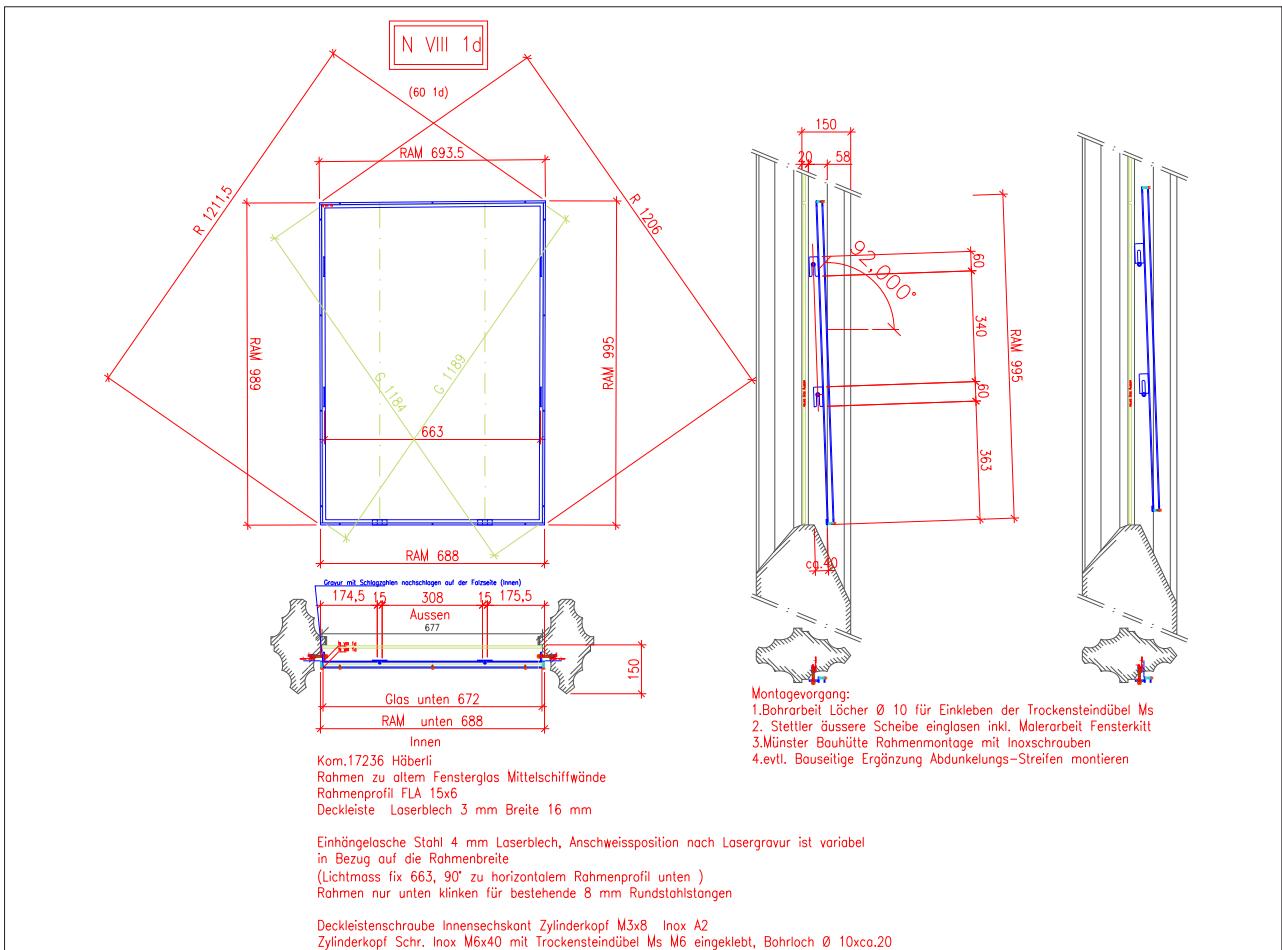
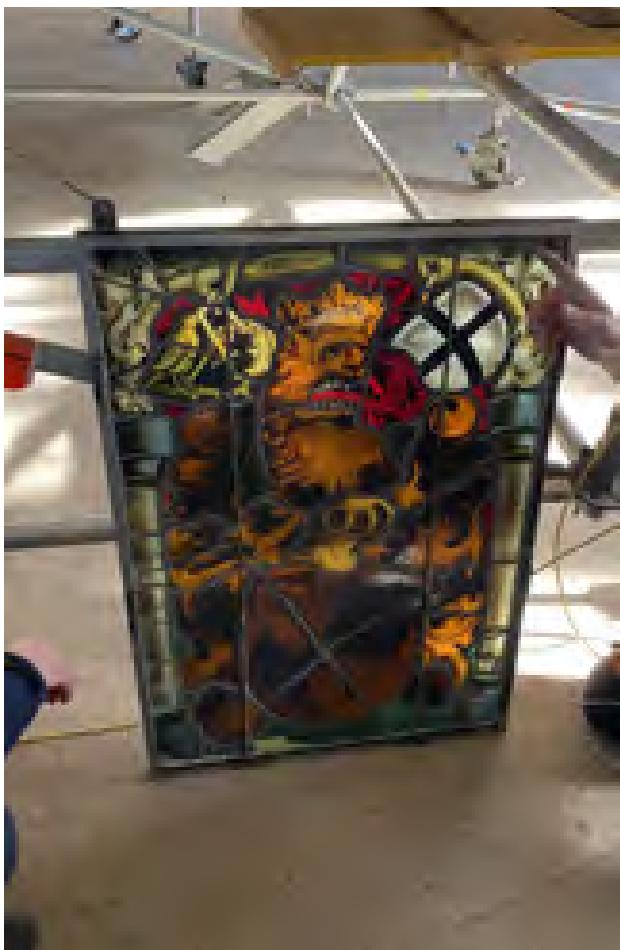
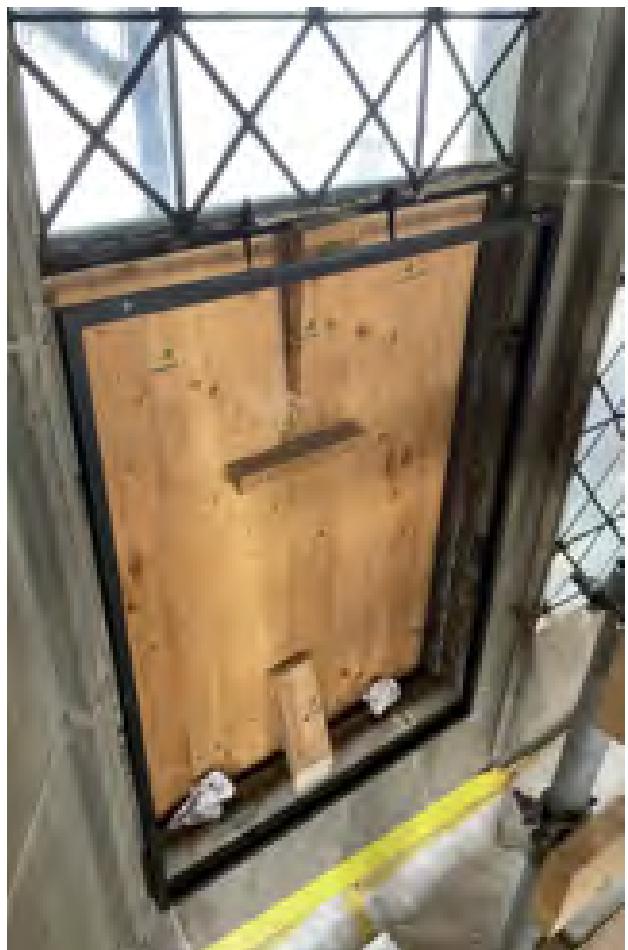
- o.** **Planausschnitt für die Schutzrahmen der bisher noch ungeschützten Wappenscheiben.** Zeichnung: Hostettler Metallbau AG, Bern.
- u.l.** **Wappenscheibe der Südseite:** Die neuen Schutzrahmen wurden nach dem Vorbild der bereits seit Mitte des 20. Jahrhunderts bestehenden Schutzverglasungen gestaltet.
- u.r.** **Provisorisch montierter Stahlrahmen, vor dem Einglasen der Wappenscheiben.** Die gegenüber den Sturmstangen nach unten versetzte Montage der Rahmen erlaubt auf Höhe Fensterbank nur eine geringe Luftzirkulation in den Glaszwischenraum. Laut Fachbegleitung (Daniel Stettler) stellt dies jedoch im Mittelschiff kein Problem dar, da es sich nur um einzelne Felder handelt – anders als im Chor, wo Konvektion bei den langen Bahnen eine grosse Rolle spielte.

Die Stahlrahmen wurden so ausgerichtet, dass sie von unten genau vor den horizontalen Sturmstangen zu hängen scheinen. Sie wurden gegenüber den Sturmstangen hierfür um einige Zentimeter nach unten versetzt aufgehängt. Dadurch entsteht aus der Perspektive des Betrachters kein sichtbarer Lichtspalt zwischen vorgehängtem Glasgemälde und Sturmstange. Seitlich verbleibende Spalten zum Fenstermasswerk wurden mit Blendblechen durch den Glaser abgedeckt.

Im originalen Glasfalz wurde VSG (Verbundsicherheitsglas) aus zwei Lagen ESG (Einscheibensicherheitsglas, extraweiss) eingekittet – auf der Nordseite wurden sechs Stück und auf der Südseite vier Stück neu eingebaut.

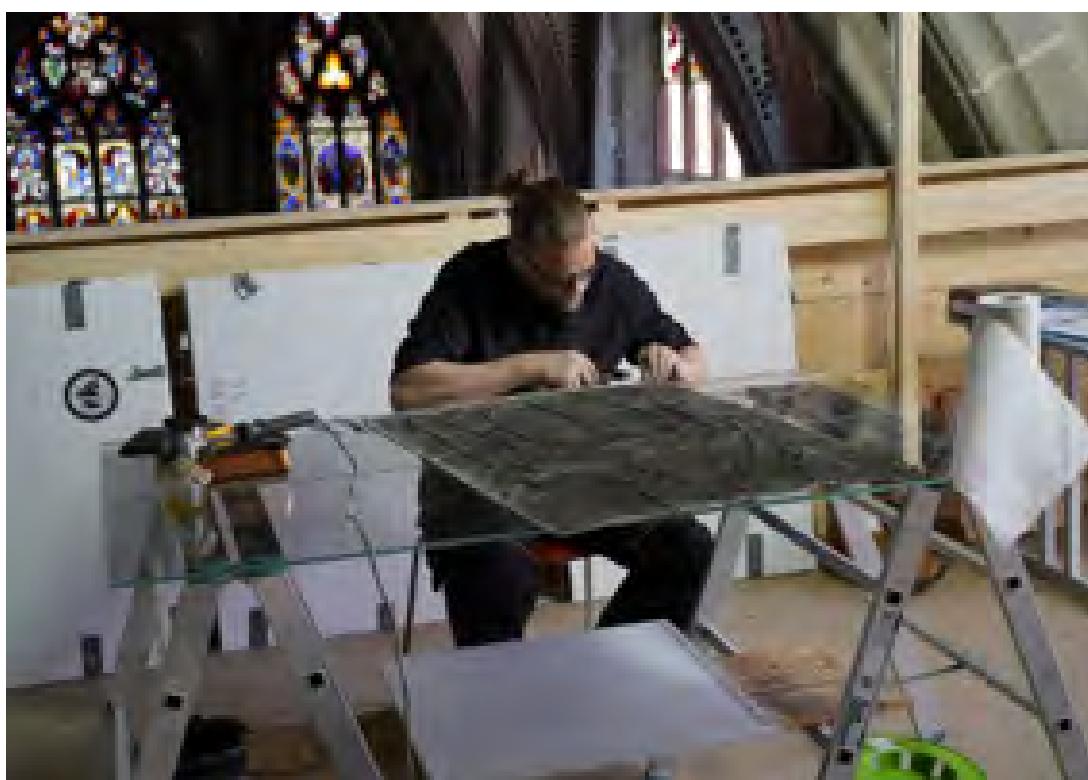
Glasmaler Daniel Stettler bei der Arbeit im temporären "Glasatelier" auf der Gerüstplattform unter dem Mittelschiffgewölbe: Kitreste im Randbereich wurden mittels Skalpell und Reibholz abgetragen und wo nötig entfernt. Um das Risiko eines Transportes zu minimieren, wurden alle Wappenscheiben direkt vor Ort untersucht und wo nötig restauriert. Auch das Einglasen in die neuen Schutzrahmen erfolgte direkt vor Ort.

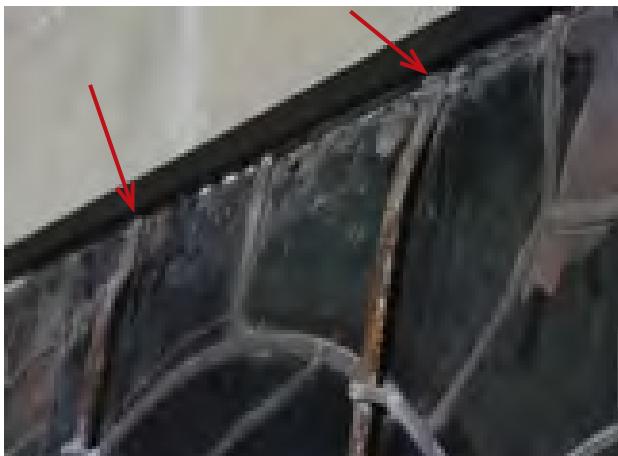
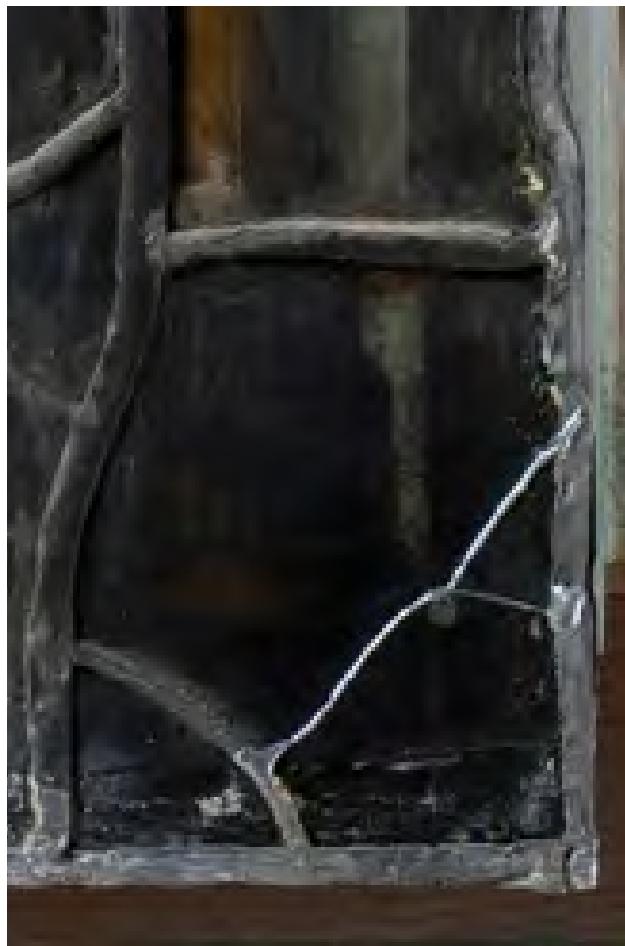
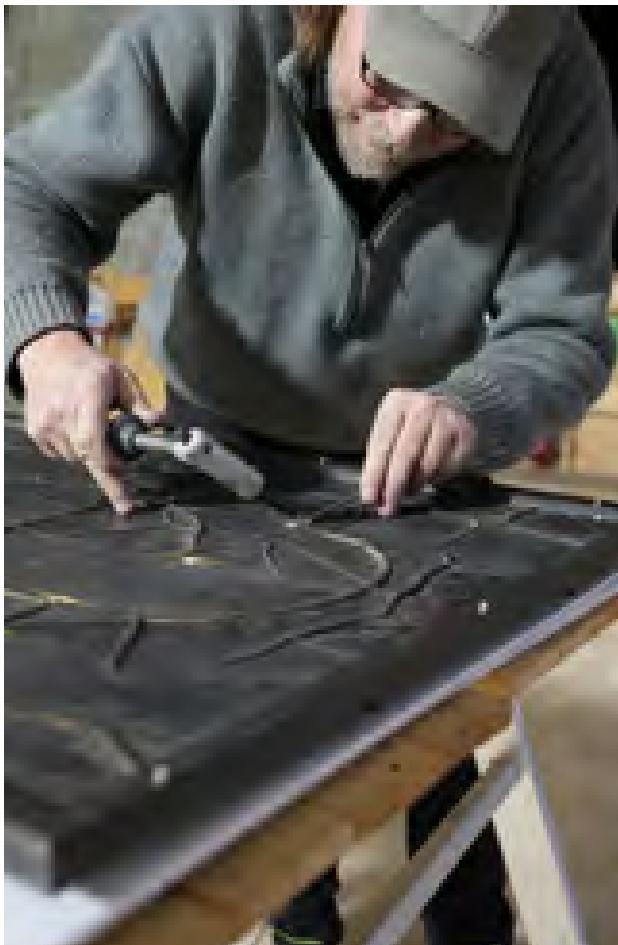
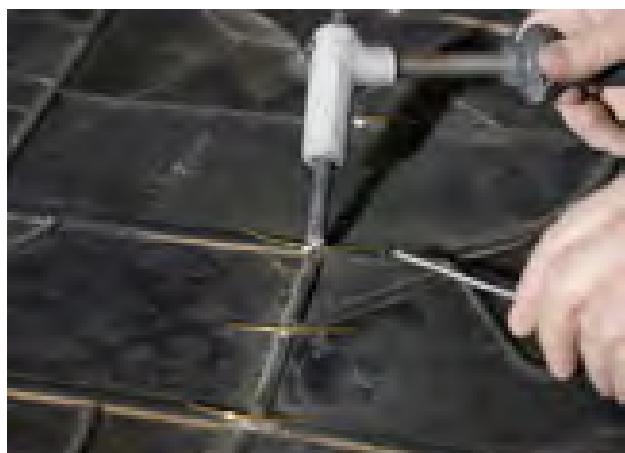
- o.l.** Die vertikalen Windeisen auf der Aussenseite (mit Bleihäften am Feld befestigt) wurden nicht demontiert und nur minimal in der Länge angepasst, damit sie in den Rahmen passen.
- o.r.** Glassprünge wurden wo nötig mittels Einziehen eines Kupferfolienstreifens mit anschliessendem Überlöten gesichert.
- u.l.** Einbau einer der sechs Wappenscheiben in den neuen, mobilen Rahmen. Die horizontalen Windeisen auf der Innenseite wurden demontiert, eingekürzt und mit neuen Kupferhaften wieder aufgebracht.
- u.r.** Anlöten der neuen Kupferhaften.

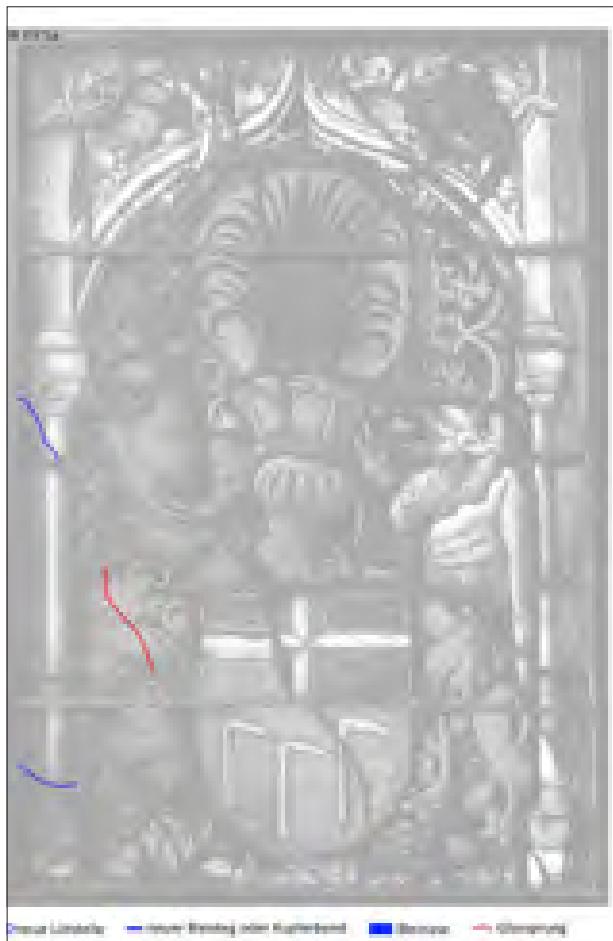
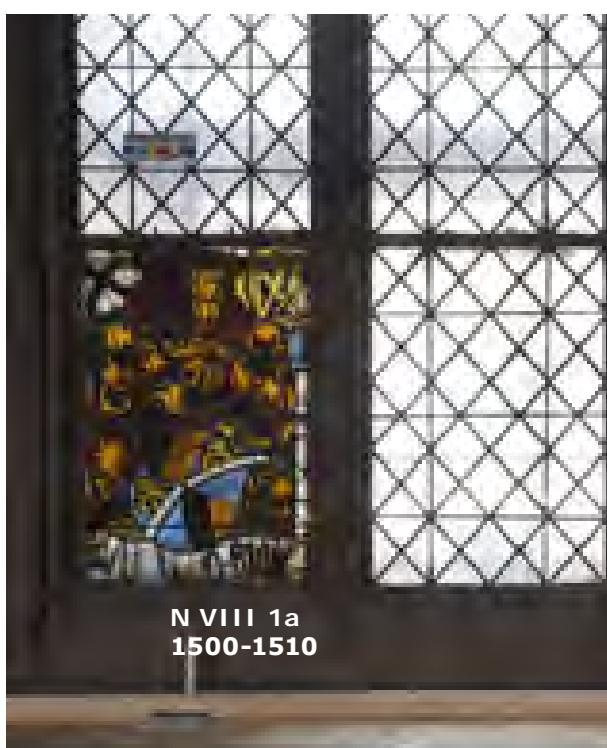
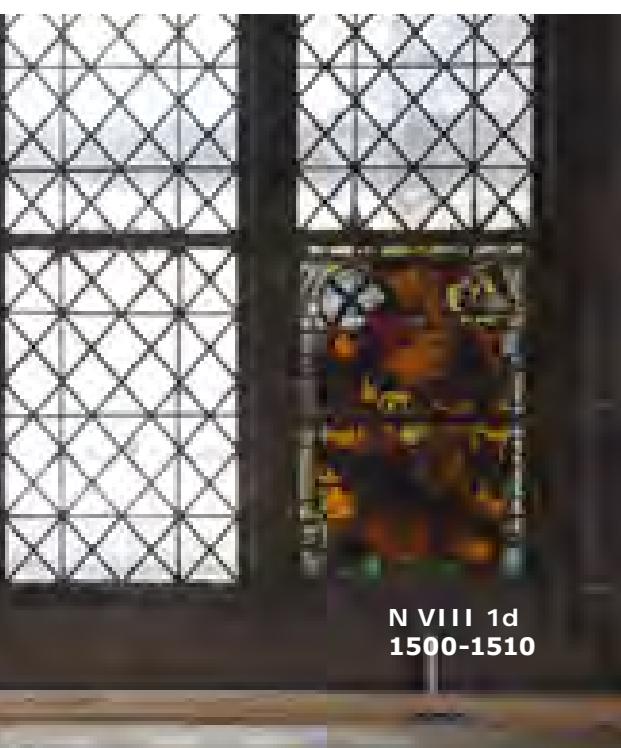
- o.l.** Kartierung der Schäden an der Wappenscheibe N VII 1a (Wappen des Johanniters Peter Stoltz von Bickelheim, um 1503), Daniel Stettler in Zusammenarbeit mit Sophie Wolf/Katrin Kaufmann vom Vitrocentre Romont.
- o.r.** Einbausituation, Vorzustand 2021.
- u.** Vorzustand der Wappenscheiben am Obergadenfenster 60 Nord. Die beiden Wappenscheiben waren bisher ungeschützt dem Wetter ausgesetzt.
