Berner Münster-Stiftung

Tätigkeitsbericht 2023-2024

Münsterbauleitung Bern, Oktober 2025
Annette Loeffel, Hermann Häberli
Christoph Schläppi, Peter Völkle

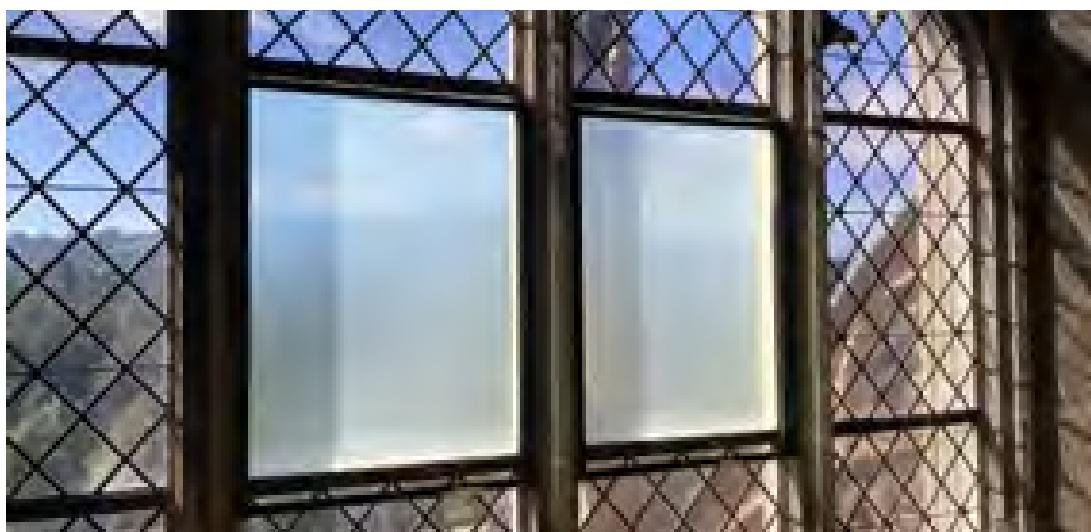
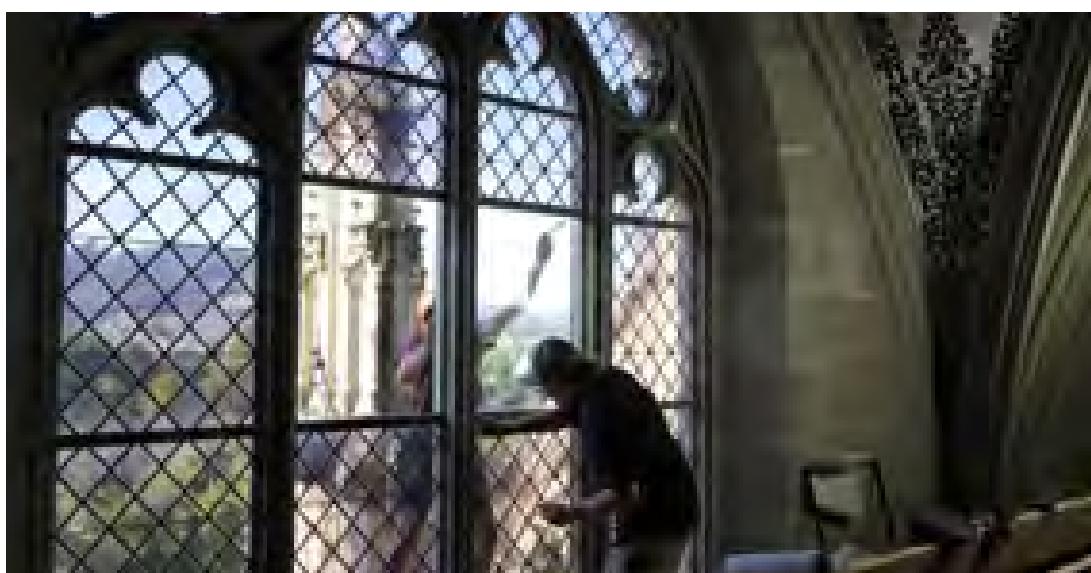
Auf der Südseite wurden durch Daniel Stettler die bestehenden vergilbten Schutzgläser (Acrylglas) ausgetauscht und die bestehenden Aufhängevorrichtungen kontrolliert. Für den Einbau der neuen VSG-Gläser war teilweise Bauhüttenpersonal von aussen notwendig, gesichert mit Seil, um die Kittfugen sauber abziehen zu können. Auch die Montage der Abdeckschienen in Kittungen wurde durch die Bauhütte ausgeführt. Die Wappenscheiben wurden durch den Glaser gereinigt. In Absprache mit dem Vitrocentre wurden zudem einige wenige Sprungsicherungen mit Kupferband und Blei ausgeführt. Die ursprünglichen Bleinetze waren hier bereits im späten 19. und frühen 20. Jahrhundert fast ausnahmslos erneuert worden.

- o.** **Blind gewordene und vergilbte alte Schutzgläser aus Plexiglas an der Südseite des Obergadens.**
- u.** **Neu eingegebute Schutzgläser: VSG (Verbundsicherheitsglas) aus zwei Lagen ESG (Einscheibensicherheitsglas, extraweiss). Aussen wurden die Kittfugen vom Seil aus durch die Münsterbauhütte abgezogen.**

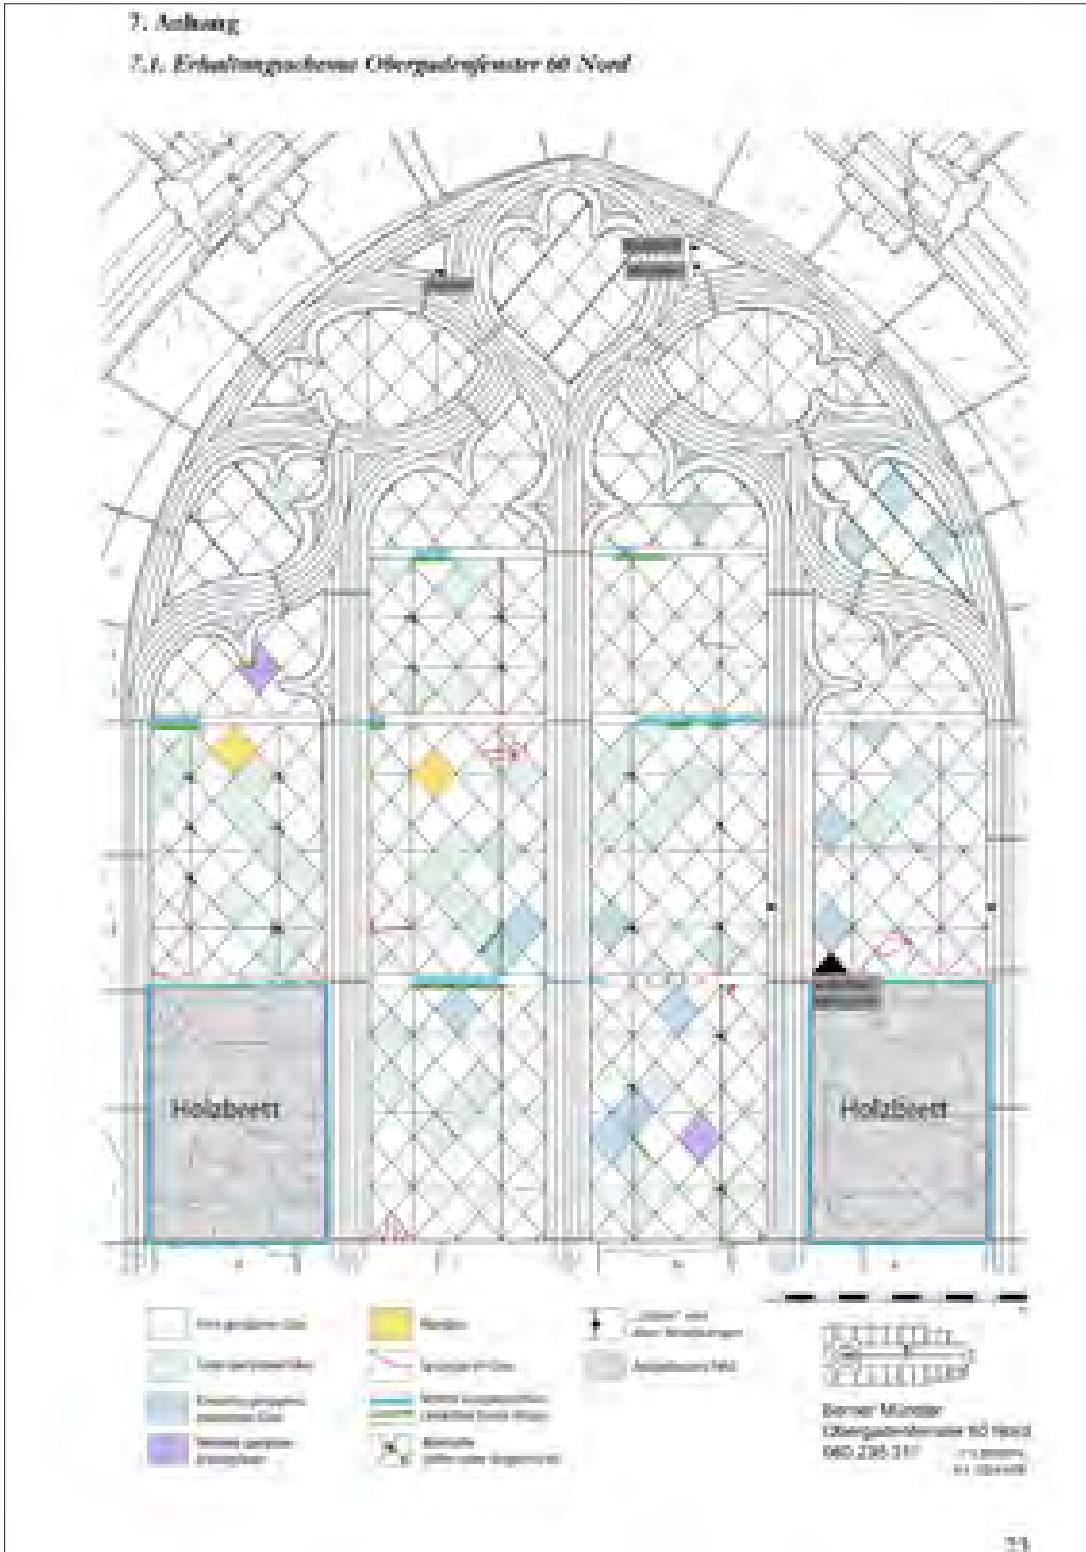
Die beiden mit farblosen Glasräuten verglasten Fenster gleichen in ihrer Machart und Substanz den beiden Obergadenfenstern 80 N und 90 N, die bereits 2016 von uns untersucht worden sind und zu denen ein Untersuchungsbericht vorliegt. Der Einbau der beiden Fenster 60 N und 70 N im Jahr 1831 ist durch Quellen sowie mehrere Inschriften belegt und fand demnach vier Jahre vor dem Einbau der Rautenfenster im Obergaden des Chors statt. Das Bleinetz und der Grossteil der Gläser dürften aus dieser Zeit stammen. Die Fenster zählen damit zu den wenigen Blankverglasungen im Obergaden des Münsters, die noch in ihrer ursprünglichen Form erhalten und dem vollständigen Ersatz durch neue Verglasungen in der 2. Hälfte des 20. Jahrhunderts entgangen sind. Sie sind Zeugnis eines in seiner Substanz in unserer Region nur selten so gut erhaltenen Verglasungstypus der ersten Hälfte des 19. Jahrhunderts. Die Fenster sollten – wie die Verglasungen 80 N und 90 N – in ihrer Form und Substanz konserviert, zurückhaltend restauriert und gepflegt werden. Die langfristige Erhaltung des originalen Bestands und zurückhaltende Reparatur und Pflege der Fenster sollte durch Aufnahme in den Wartungsplan des Münsters garantiert werden. Da die Obergadenfenster auf der Nordseite des Längsschiffs in der Vergangenheit schon einmal stark durch Hagel beschädigt wurden und starke Hagelgewitter in der Zukunft zunehmen dürften, empfehlen wir die Anbringung von Schutzgittern.

- o. Kartierung des Bestandes der Rautenverglasungen am Obergadenfenster 60 Nord. Aus: Vitrocentre Romont, Sophie Wolf und Katrin Kaufmann: Berner Münster-Bestandsaufnahme der Obergadenfenster 60 Nord und 70 Nord, 10. Januar 2024.

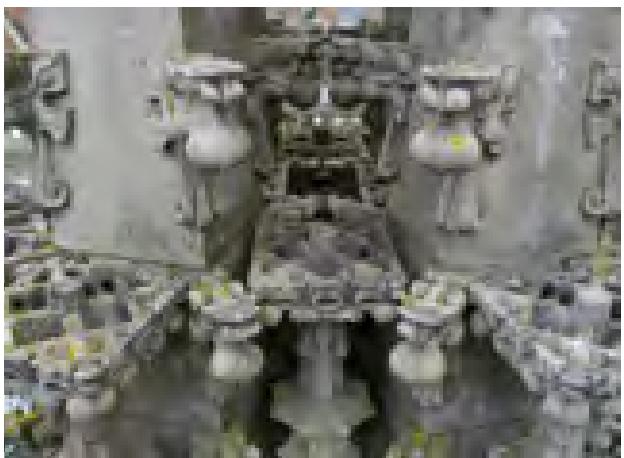
Der Bauteil ist 2023 80-jährig geworden. Im Bereich des Zuger Sandsteins weist er Rissbildungen und Abblätterungen auf. Dieses Schadensbild entspricht den bekannten Eigenschaften des Materials, welche jeweils nach ca. 60 Jahren in sehr ähnlicher Form auftreten. Die Rissbilder sind somit Ausdruck jahrzehntelanger Exposition des Steins gegenüber Bewitterung, Frost und Luftverschmutzung.

- o.l. und m.l.** **Blick auf eine Kreuzblumengruppe im Bereich der Fialen. Zwei wurden sogar – von aussen nicht sichtbar – zwischen den Fialen eingebaut.**
- o.r.** **Die Westseite der Fialen auf dem Pfeiler 35.**
- u.l.** **Schaden an einer Kreuzblume aus Obernkirchener Sandstein.**
- u.r.** **Typisches Rissbild an einem Schaftstück aus Zuger Sandstein.**

ausgeprägten hygrischen Dehnungsverhalten. Es ist massgeblich dieses geringfügige Quellen und Schwinden unter dem Einfluss von Benetzung und Austrocknung, welches letztlich zu den bekannten Schadensbildern führt. Das Schadensbild äussert sich von abblätternden Stellen bis hin zu Riss- und Schalenbildung – besonders im Bereich der Profilkanten, wo die Wasseraufnahme und -abgabe besonders ausgeprägt ist.

Im Sommer 2024 begannen die Restaurierungsarbeiten mit der Oberflächenreinigung. Der biogene Bewuchs wurde zunächst mit Wasser und die Oberfläche wo notwendig anschliessend mit dem Niederdruck-Partikelstrahlgerät gereinigt. Die umfangreichen Rissanierungen und Mörtelergänzungen werden im kommenden Jahr durchgeführt.

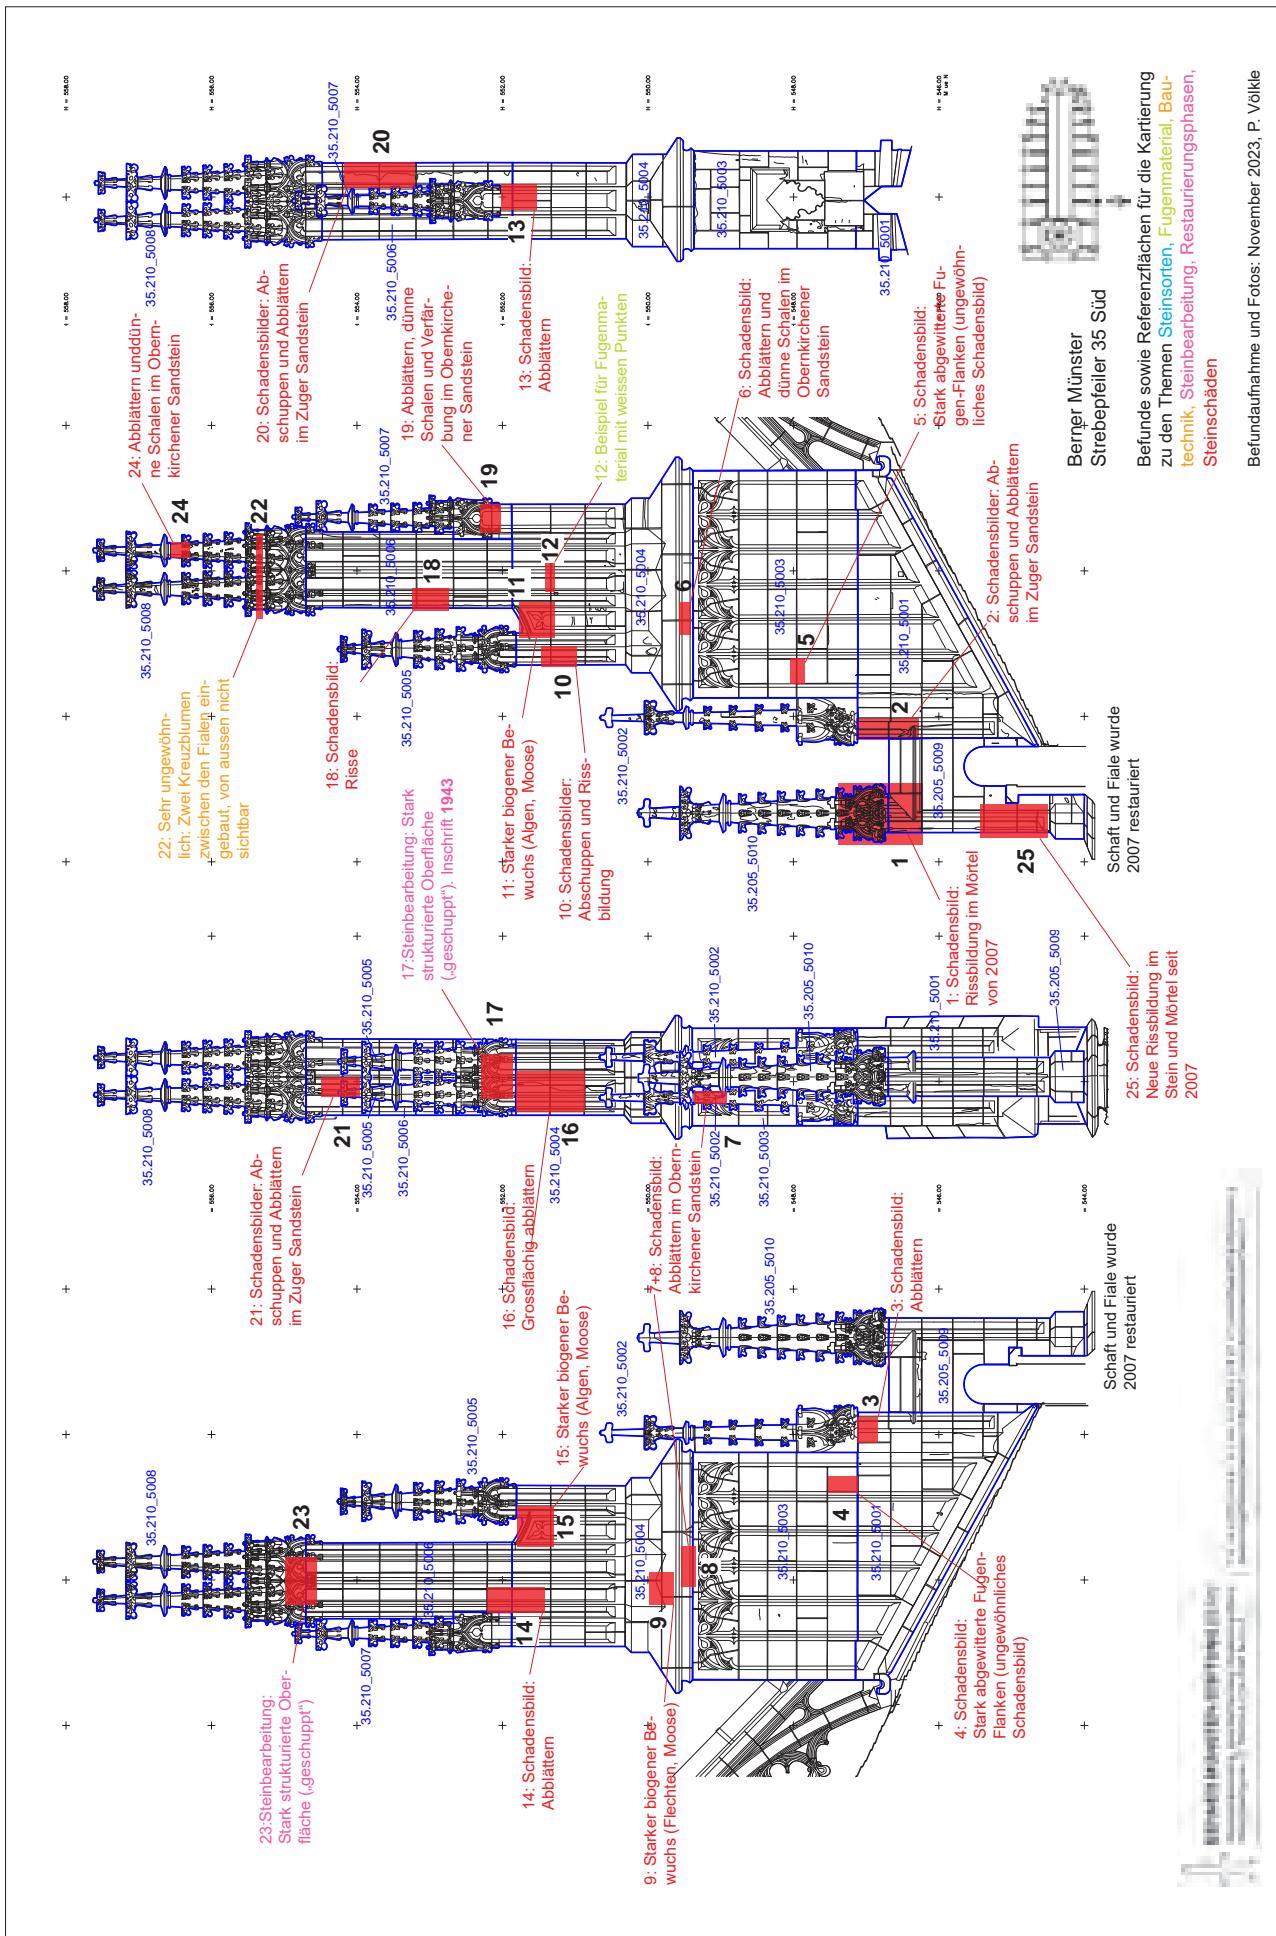
- o. **Kartierung der Steinschäden. Plangrundlage: W. Fischer Photogrammetrie, Mülheim (D).**

Seite 117 **Die zahlreichen Befunde zu den Themen Steinarten, Mörtel, Bautechnik und Steinschäden wurden beschrieben und fotografiert. Plangrundlage: W. Fischer Photogrammetrie, Mülheim (D).**

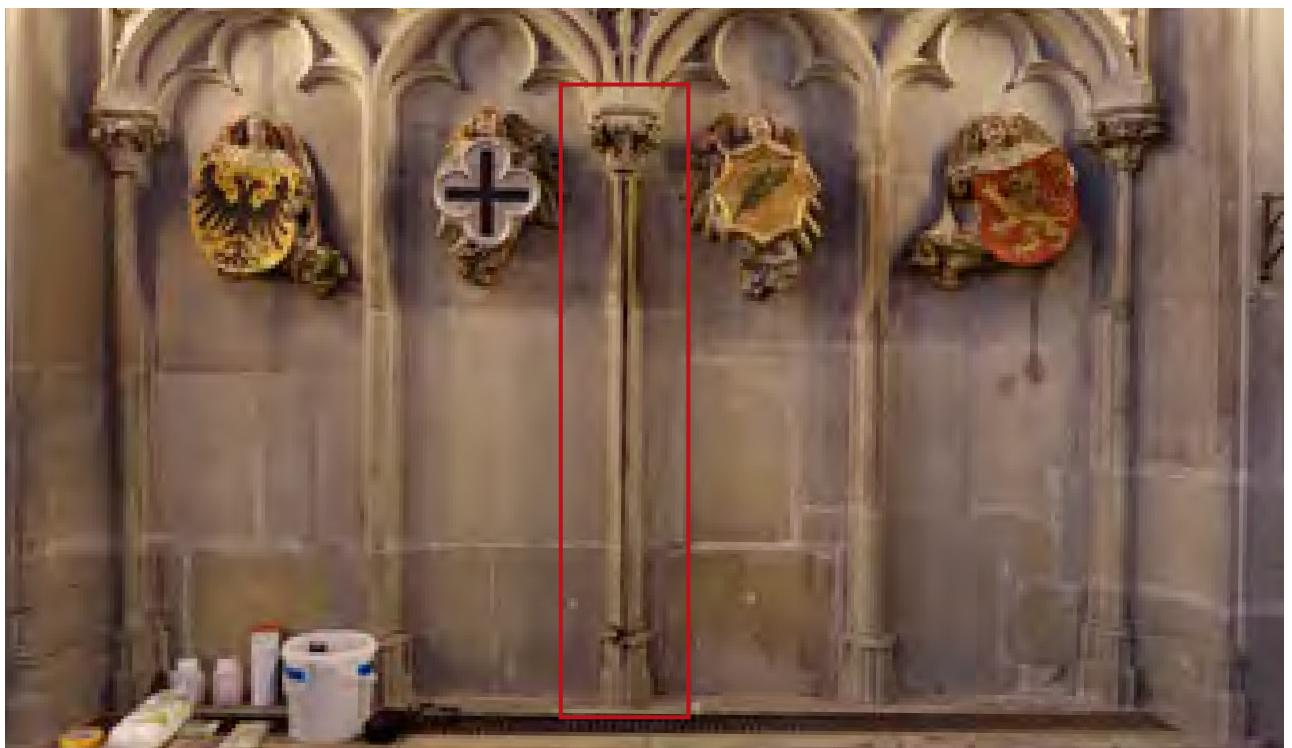
Nachdem eine nicht identifizierte Person in der Mittelachse des Chores an einem Rundstab schwarze Farbe ausgeleert hatte, war die Münsterbauhütte mit aufwendigen Reinigungen beschäftigt. Hierfür wurden Tests mit verschiedenen Lösemitteln und Kompressen bis hin zur Laserreinigung angestellt. Die Reinigung fand schliesslich mit Lösungsmitteln statt, die mit höchster Vorsicht mit Wattestäbchen abgerollt wurden. Diese Massnahme wurde mit einer Laserreinigung kombiniert. So konnte der Schaden, dessen Hintergründe im Dunkeln geblieben sind, schliesslich beseitigt werden

- o. **Gesamtaufnahme des Wandbereichs (Feld 120). Auf dem mittleren Rundstab sind die Farbspuren des Vandalenaktes zu erkennen.**
- u.l. und m.r. **Mit Zellulosepapierkompressen und Lösemittel wurden verschiedene Einwirkzeiten erfolgreich getestet.**
- u.r. **Die Löslichkeit des Farbanstriches wurde mit Wattestäbchen und verschiedenen Lösemitteln geprüft. Kombiniert mit der Laserreinigung konnte die Farbe schonungsvoll entfernt werden.**

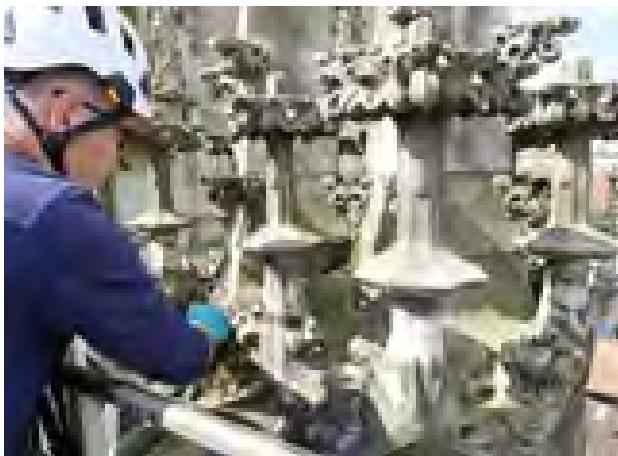
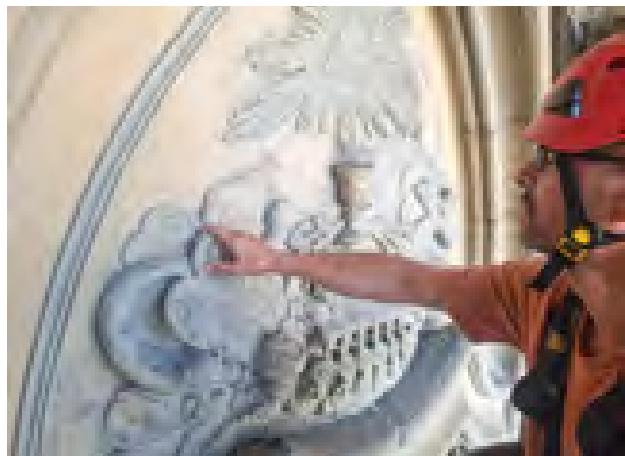
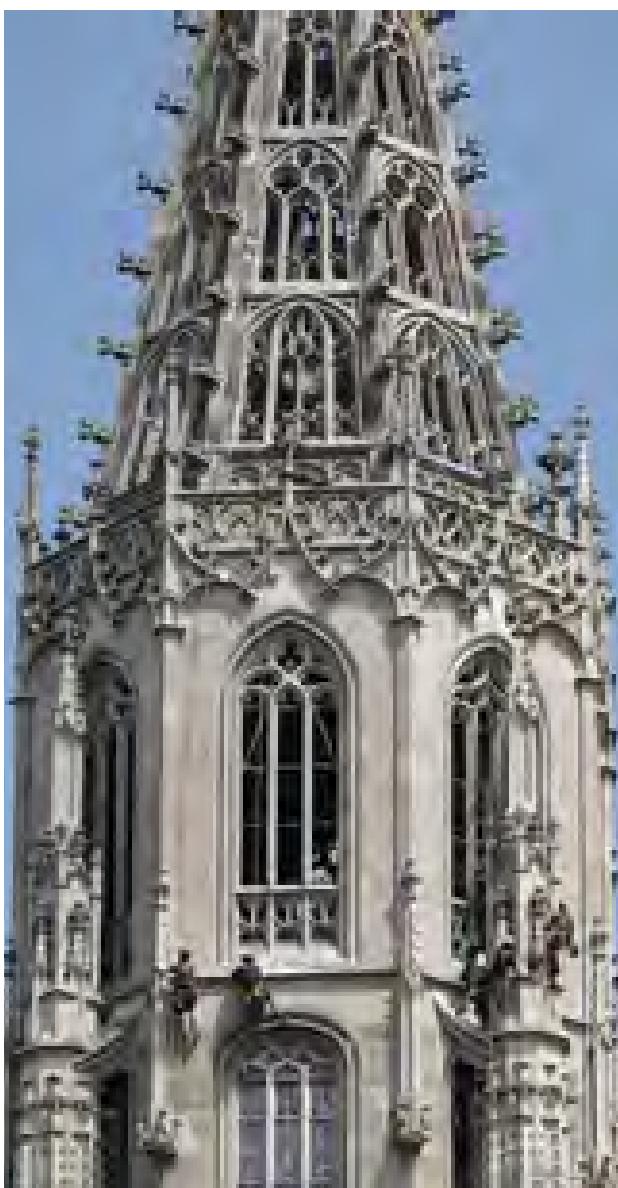
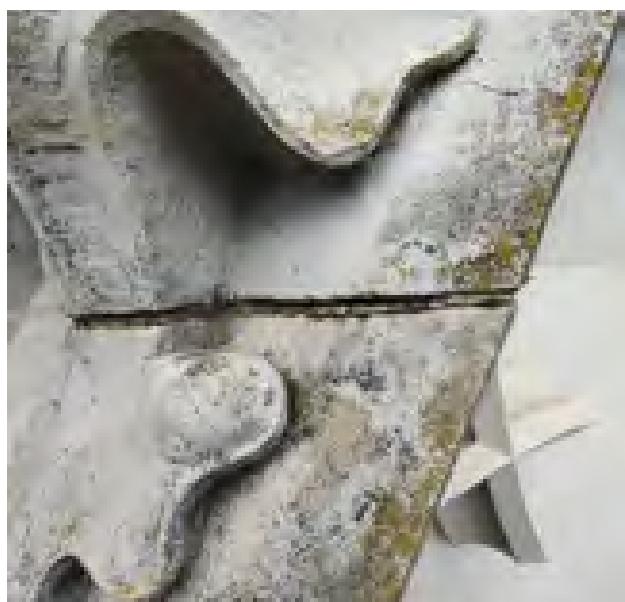
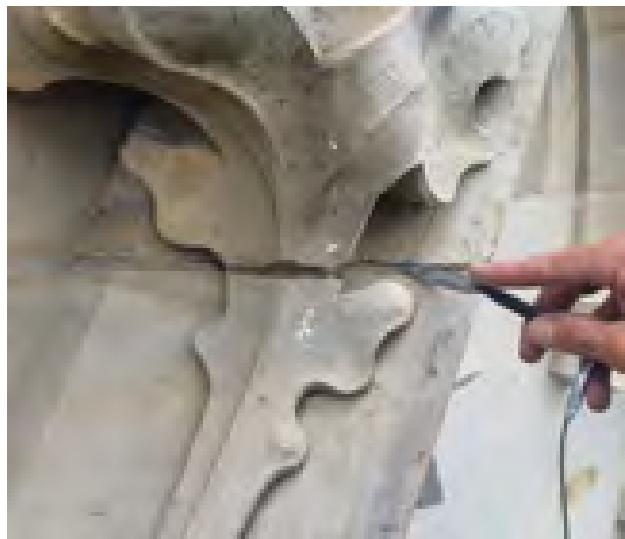
- o.l. Kleine Arbeiten werden ein- bis zweimal jährlich direkt von der Hebebühne aus erledigt. Im Bild:
Entfernen von verlassenen Vogelnestern und Vogeldreck im Strebewerk.
- o.r. Kontrollgang im Westportal Nord. Es zeigte sich, dass die Vogelabwehr voraussichtlich auch auf das Tympanon ausgeweitet werden muss.
- u.l. Kontrollgang am Turm 2024: Am Seil hängend wurden sämtliche Fassaden des Helms und des Turmachtecks abgeklettert.
- m.r. **Schadhafte Fuge an den Wimpergen am oberen Turmachteck.**
- u.r. **Lose Fugen wurden vorsichtig geöffnet und neu verfugt. Vom Seil aus eine echte Herausforderung.**

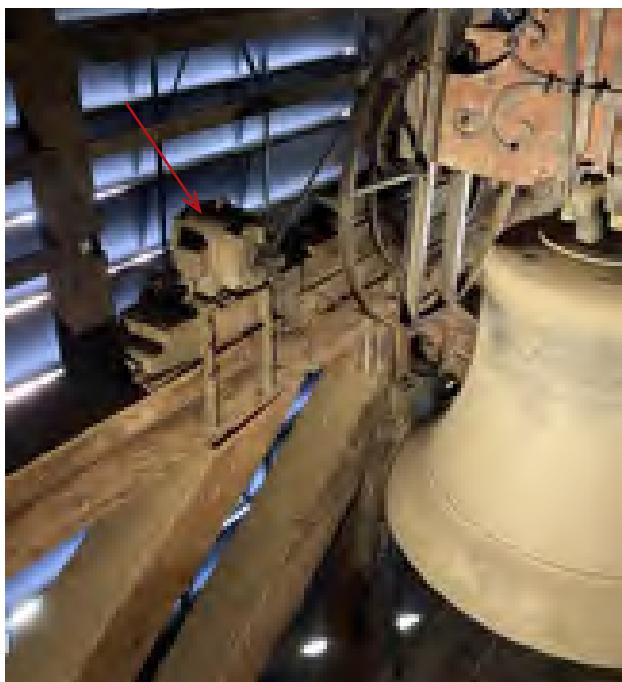
- o.** **Blick in die obere Glockenstube.**
- m.l.** **Der alte Motor entsprach nicht mehr den Sicherheitsanforderungen und wurde ausgetauscht.**
- u.l.** **Die neue Glockensteuerung erfüllt die aktuellen Anforderungen an Betrieb und Sicherheit.**
- u.r.** **Abnahme und Inbetriebnahme der neuen Glockensteuerung im März 2024 durch Thomas Muff, Muff AG (links), den Betriebsleiter der Kirche Felix Gerber (Mitte) und den Glockenexperte Matthias Walter (rechts).**

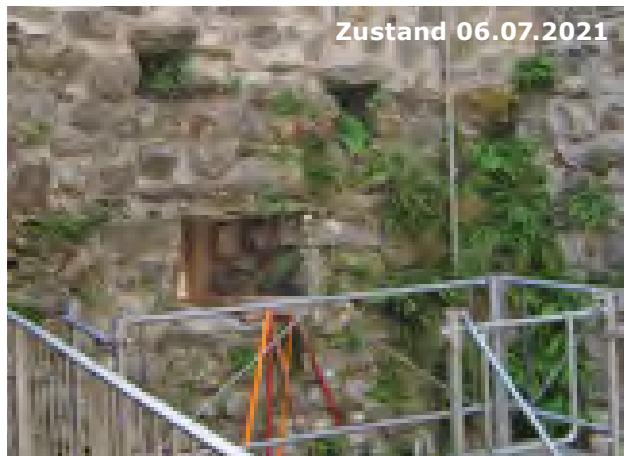
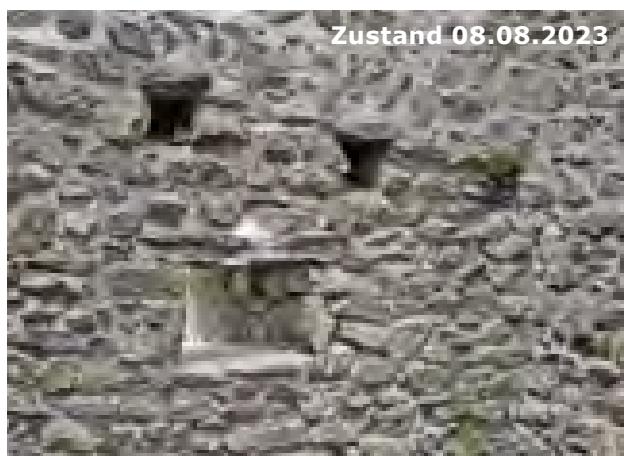
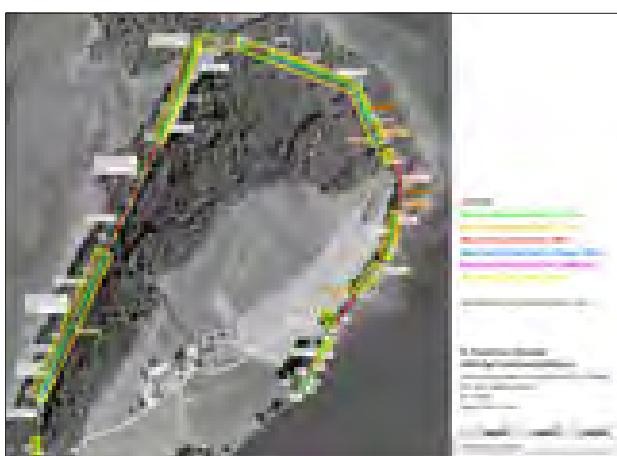
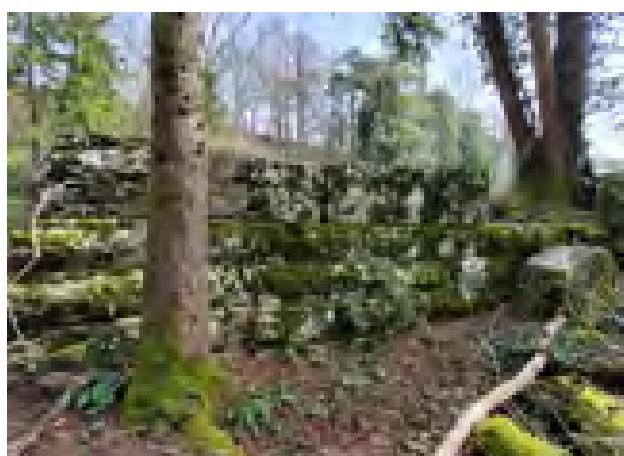
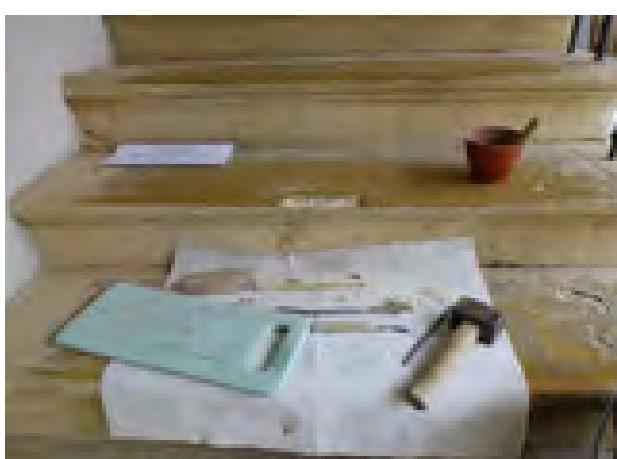
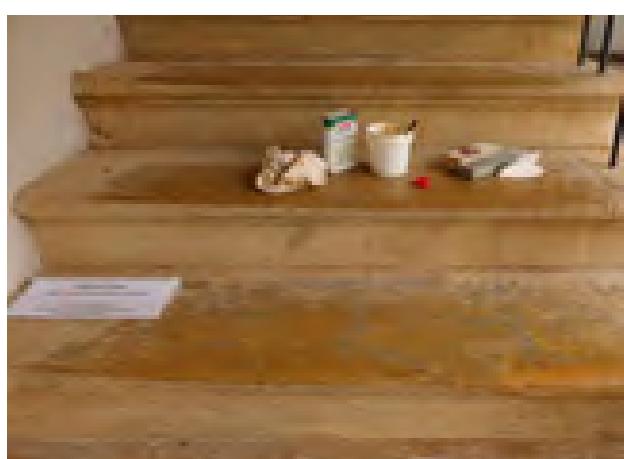
St. Petersinsel im Bielersee

- o.l. Kartierung von feuchten Flecken, Vergleich Zustände 2021 und 2023. Beispiel der Nordwand (visuelle Einschätzung nach Beobachtung am Ort).**
- o.r. und m.o.r. Beobachtung des Bewuchses, Vergleich Zustände 2021 und 2023. Beispiel eines Bereichs der Ostwand – ohne jegliche Rodungsarbeiten.**

- m.l. Bestandsdokumentation der Umfassungsmauer.**
- m.u.r. Mauerabschnitt im Bereich 38-39.**
- u.l. Blick auf die Schäden an der Hoteltreppe aus Kalkstein.**
- u.r. Nach erfolgter Restaurierung und Retusche.**

staurator Rolf Michel bestätigt: Dank des provisorischen Daches scheint nun quasi kein flüssiges Wasser mehr in das Innere des Mauerwerks einzudringen, was zu einer sehr deutlichen Verbesserung des Innenklimas im Turm führt, mit starkem Rückgang des Bewuchses und dem Trocknen der archäologisch wertvollen Holzreste. Die Schlussdokumentation wurde 2024 zuhanden des Archäologischen Dienstes Bern fertiggestellt. Das Projekt steht für eine gelungene Teamarbeit zwischen Münsterbauleitung, Münsterbauhütte, Labor und externen Sparringpartnern!

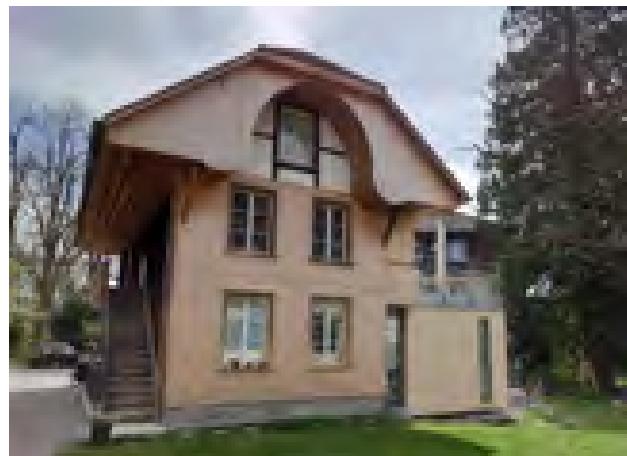
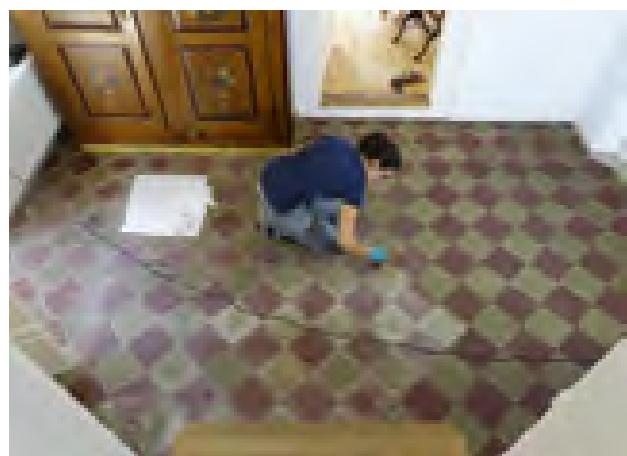
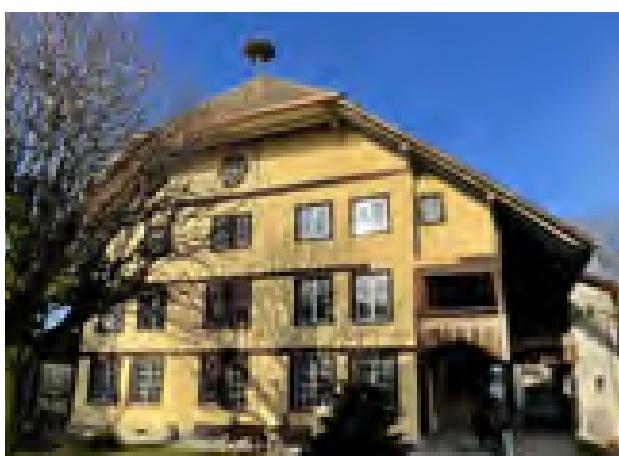
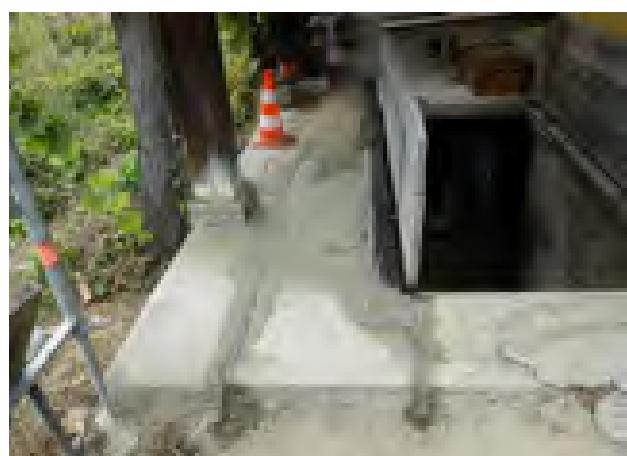
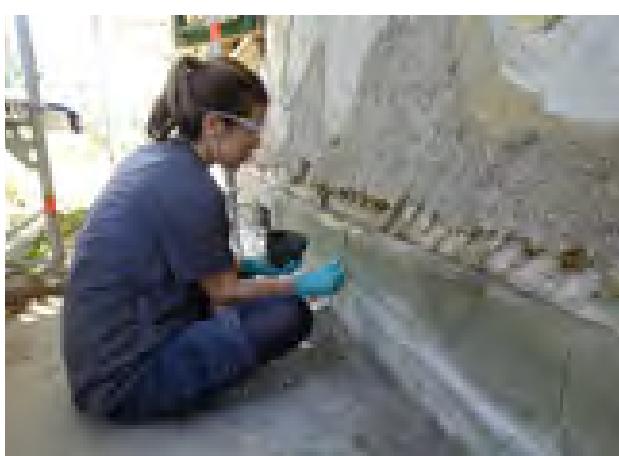
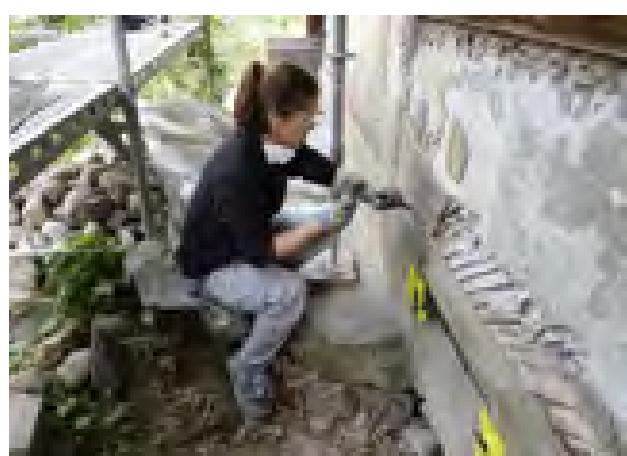
Villettengässli Muri, Bauernhaus

- m.l.** Ansicht Bauernhaus. Sanierung/Ausbau durch: Häberli Architekten AG, Bern.
- m.u.r.** Der Terrassenboden aus Sandstein wurde mit Kalk-Zement-Mörtel frisch verfugt.
- u.l.** Mörtelergänzungen am Sandsteinsockel.
- u.r.** Abnahme schadhafter und zu weit vorstehender Zementmörtel oberhalb des Sockels.

An den Liegenschaften am Villettengässli in Muri hat die Münsterbauhütte drei Einsätze absolviert, zwei am Stöckli, einen am Bauernhaus. An ersterem wurden Fachwerkaufachungen ergänzt und mit Kalkmörtel stabilisiert. Aussen wurden die Sockelzone und Sandsteingewände ergänzt. Ein ausserordentlich schöner rot/beiger Tonplattenboden aus dem 19. Jahrhundert wurde einer Reinigung unterzogen, die zu einem wunderbaren Schlussresultat führte. Am Bauernhaus wurde der Sandsteinsockel restauriert. Dabei wurden Lockerzonen gefestigt und Werkstücke ergänzt, Fugen ausgefugt und der Wasserabfluss mit Anböschungen verbessert.

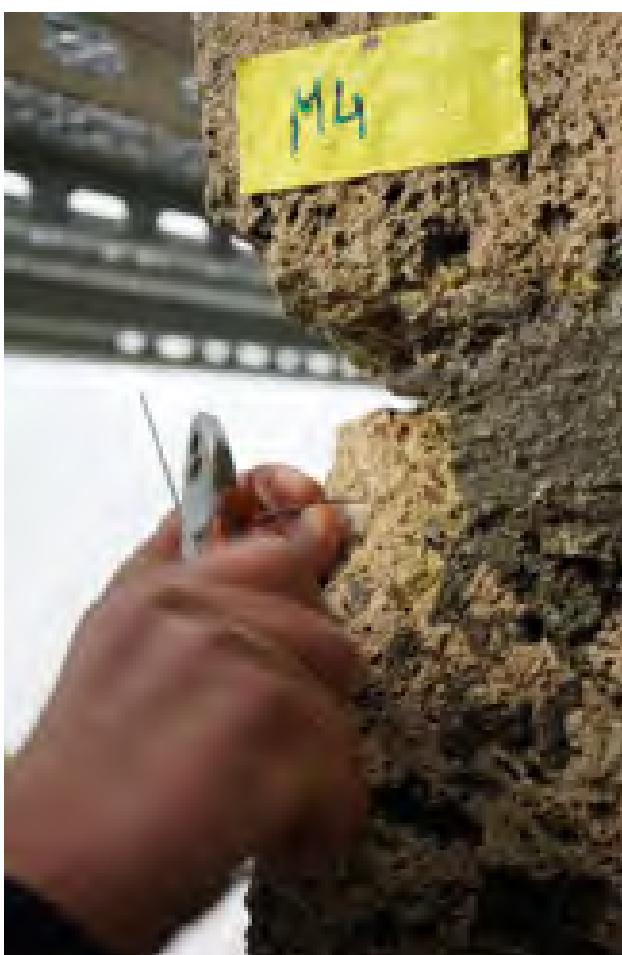
m.r. Die Schlossfassade wurde mittels Hebebühne kontrolliert und eine Schadensdokumentation erstellt.

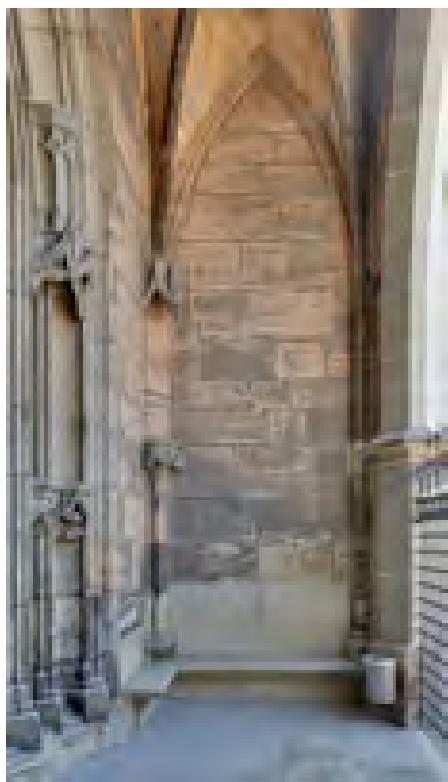
Westportal Süd, Pigmentanalyse: Die Pigmente in "beige-rosa" Anstrichen, ob sie nun hell oder dunkel erscheinen, sind qualitativ immer dieselben, nämlich Ocker (Gelb, Orange und Rot) und Ultramarin (hauptsächlich Blau und einige Blaugrün), nur die relativen Anteile der einzelnen Pigmente sind unterschiedlich, Beispiel: Streupräparat der Probe L0044.22, polarisierte Lichtmikroskopie Auflicht, gekreuzte Polarisatoren.

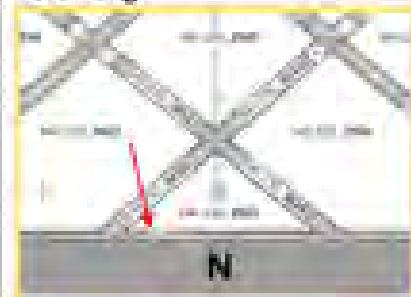
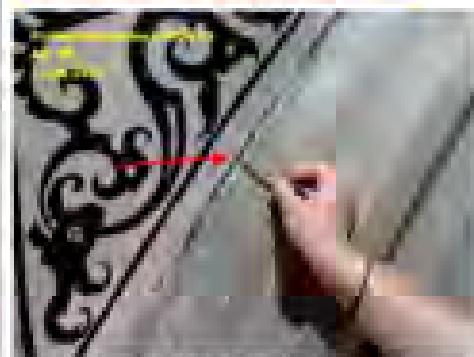
Abb. 2 - Probenentnahmefoto, 14.08.2024, AZ. BR
Kontinuierliche Färbung auf Bereich B

Probe	P0055.01
Fragestellung	Am Rand der Kappe 040.230_2023 II stehende, bröckelnde Stelle (v. Probenentnahmefoto Dok. 1). → Frage, ob/welche Salze sind vorhanden? (siehe Bildjournall KW33).
Ergebnisse zu Salzschäden	Sichtbare Schäden an der Kappe durch Salze hängen mit der Aktivierung von Gips (der Ausfällungen bilden) und hygroscopicischen ionischen Gemischen zusammen, die u. a. Aktivatoren enthalten (die bei den vorliegenden Umgebungsbedingungen bevorzugt in Lösung treiben). Karbonate/Hydrogenkarbonate sind ebenfalls im System vorhanden und reagieren als weiße Schleier auf dem zementhaltigen Bindungsgemisch unterhalb des Probenbereichs. Nach allgemeinen Beobachtungen des Bereichs hängt dies mit dem Eindringen von Wasser von oben zusammen (dessen Aktivität überprüft werden muss), das sich bei Kontakt mit Zement (Sulfate, Karbonate, Magnesium) und anderen Materialien, die hygroscopiche Mischungen erzeugen (z.B. organische Ablagerungen auf dem Dach und den Gaumen?), mit kolloidalen Ionen auffüllt.

Zusätzliche Fragen	(Siehe In-Situ und auf dem Typus des Bereichs aus verschiedenen Zeitzonen). Was ist die Ursache für diese Schäden? Warum sind in diesem Bereich Spuren von Wasserläufen zu sehen? Warum sind einige Stellen dünner (Feuchtigkeit?), ja rutschig, wenn das Foto aufgenommen wurde? Eine Hygroscopicität oder zumindest aktive Quelle führt zu Wassereintritt? Ist der Schaden aktiv und wie schnell breiter er sich aus? Was ist in der schwarzen Malschicht enthalten? Siehe S. 2.
