Bericht des Münsterbaukollegiums

Jürg Schweizer, Präsident des Münsterbaukollegiums

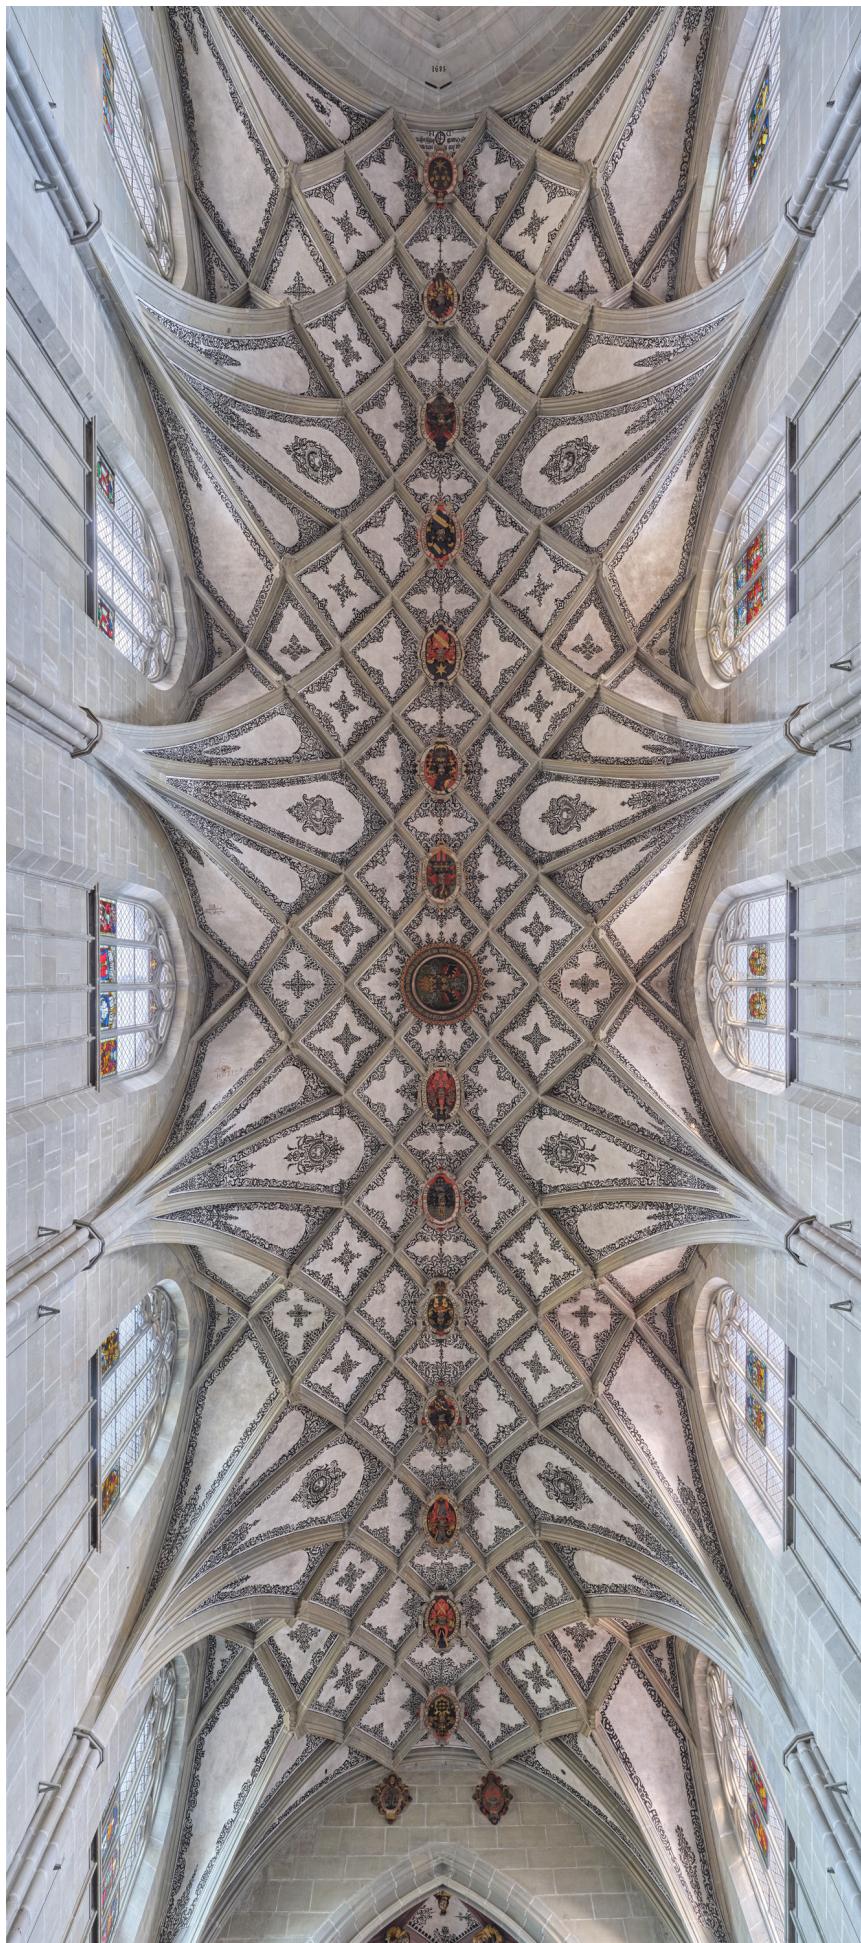
- o. **Blick vom Chor in das restaurierte Mittelschiff, kurz nach dem Entfernen der Gerüste im Januar 2025. Foto: Beat Schweizer, Bern.**
