## **Dombaumeistertagung Bern 2008**

Tagungsakten

Berner  
Münster  
in  
Restauration

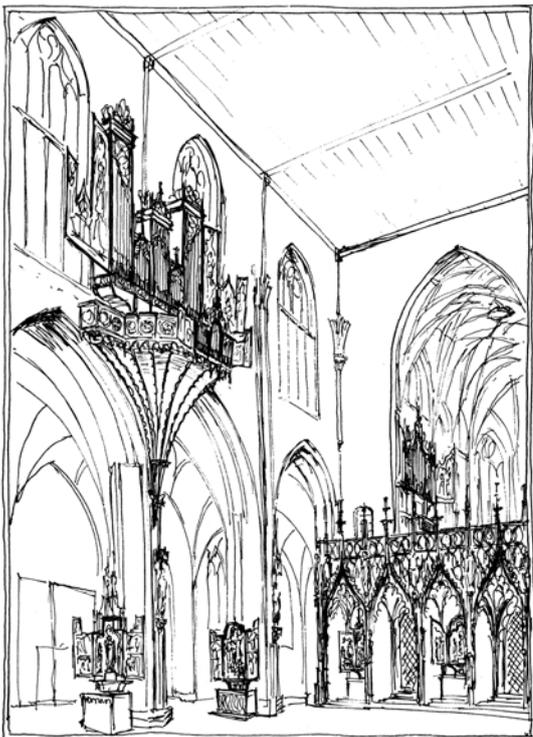
links: Langhaus und Chor gegen Osten, vorreformatorischer Zustand (um 1520) mit Altären, Chorstuhnen und Chorgewölbe von Peter Pfister (Zeichnung: Hans Gugger).

rechts: Innenansicht des Münsters gegen Osten, Fotografie, um 1900.

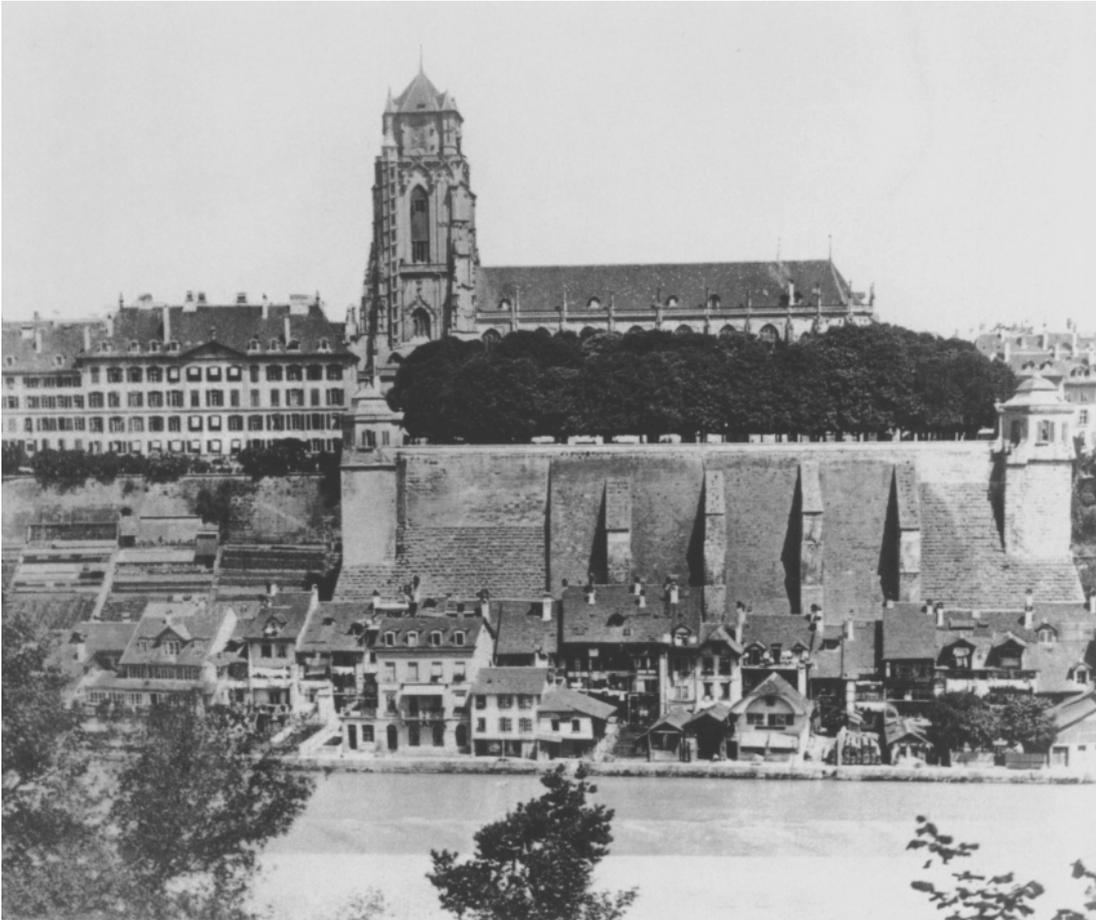
links: Das Münster von Süden. Zustand vor der Turmaufstockung, um 1885.

unten: Das Münster während der Vollendung des neugotischen Turmsockels und des Helms. Fotografie, um 1892/93.

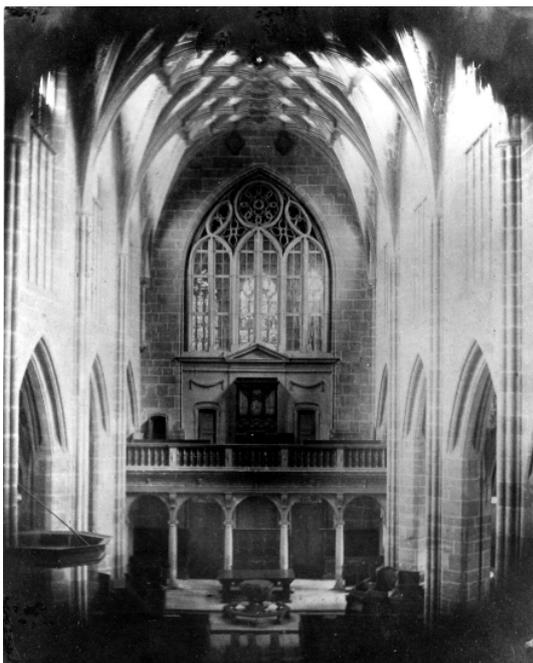
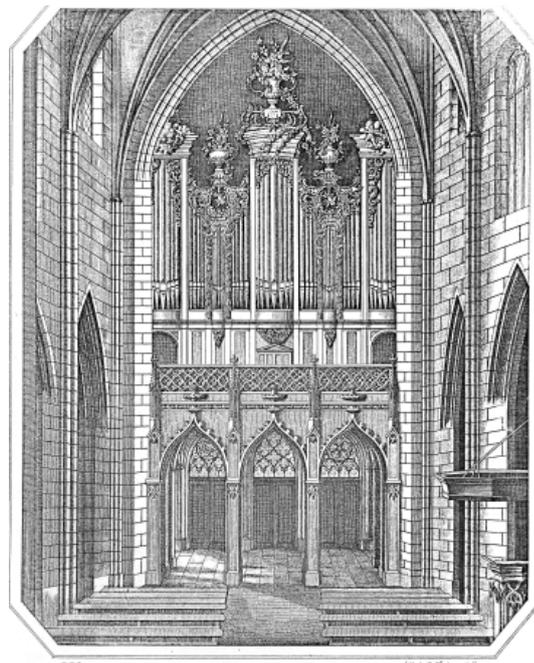
links: Niklaus Heblers Chorbogenverglasung von 1783 in gotischer Manier über Daniel Heintz' Renaissance-Chorlettnen von 1574. Letzterer wurde 1864 im Hinblick auf ein Sängerkongress abgebrochen. Foto von 1856.

rechts: Die spätbarocke Orgelempore wurde 1848 durch eine neugotische Empore ersetzt; der Orgelprospekt durfte bleiben. Zeitgenössische Lithographie.

Im Zeitalter der vermeintlichen Stilreinheit, im 19. Jahrhundert, erregten die klassischen Säulenarkadenreihen des Chorlettners von Daniel Heintz von 1574 ebenso Anstoss wie die zweite Orgelempore in Spätbarockformen von 1749. So hält die Kirchenkommission 1843 fest: «Erstlich ist der Stil, in welchem der gegenwärtige Lettner erbaut ist, mit dem Baustil der übrigen Kirche in einem solchen Widerspruch, dass jeder an schöne Bauwerke Gewöhnte bei dem Eintritt in die Kirche sich tadelnd darüber ausspricht». In der Folge wurde 1848 zumindest die Empore unter der barocken Orgel durch eine neugotische ausgewechselt, der neugotische Umbau des Orgelprospekts jedoch unterblieb glücklicherweise. 15 Jahre später riss man den Chorlettner von Heintz bedenkenlos ab, unmittelbarer Anlass war ein Sängerfest.

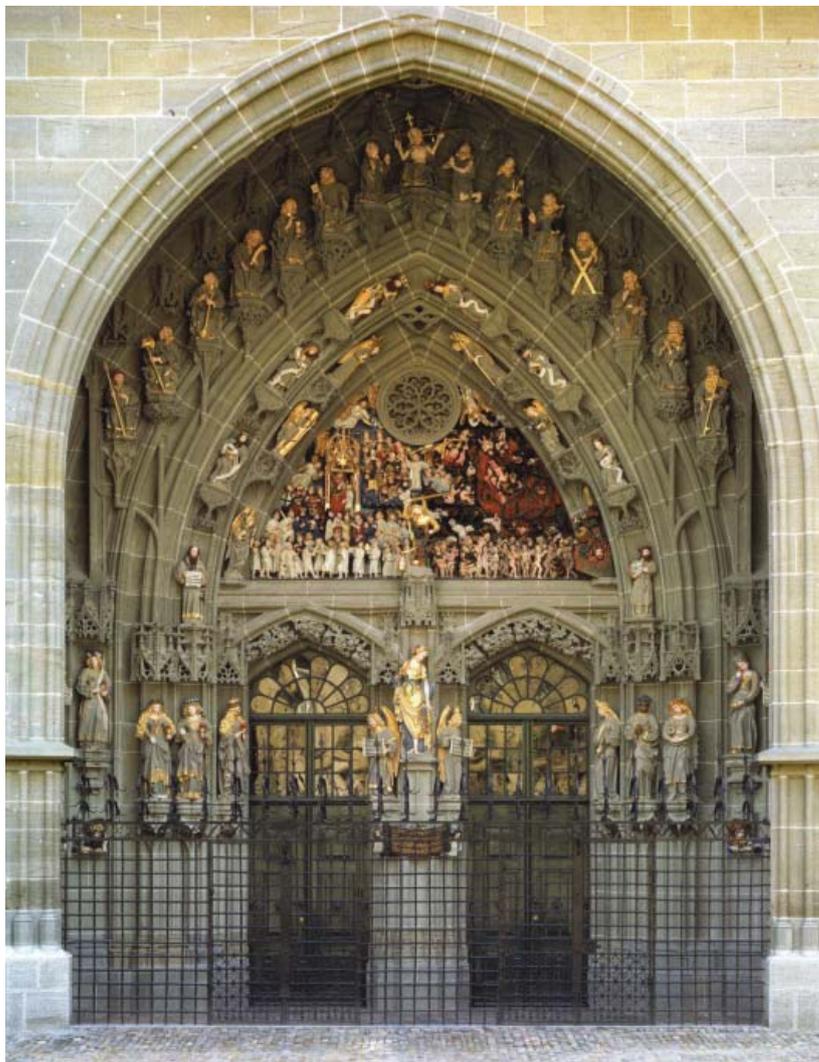
**oben: Das Hauptportal nach Abschluss der Restaurierung 1991.**

Der Kronzeuge für den konservatorischen Charakter des Ölfarbanstrichs ist ja am Münster selbst zu finden, am Hauptportal. Die ab 1983 im Hinblick auf die Restaurierung durchgeführten Untersuchungen der nicht durch Kopien ersetzten Originalpartien des Portals ergaben, dass das gesamte Portal bereits in der Entstehungszeit oder kurz darauf nach einer Tränkung in Öl einer differenzierten Voll- oder Teilpolychromierung unterzogen worden war. 1677, nach mehr als 150 Jahren, erfolgte eine vollständige Neufassung, wobei, sicher aus Konservierungsgründen, auch bisher steinsichtige Partien unter Einschluss der Zierarchitektur steingrau bemalt wurden. Die Polychromie folgte weitgehend der Erstfassung aus der Bauzeit. Diese spätmittelalterliche Buntheit verschwand 1765 unter einem einheitlichen steingrauen Farbton. Die Gesamtrestaurierung 1913/14 fasste das Portal neu in enger Anlehnung an die Erstfassung. Bei der 1991 abgeschlossenen Restaurierung entschied man sich aus mehreren Gründen dazu, die Fassungs-

und die Reliefs im Original an Ort und Stelle zu restaurieren. Dabei wurden, erstmals am Münster, Originale verfestigt, Fehlstellen mit Kalk-Trassgemisch aufmodelliert und die Plastiken und Architekturteile anschliessend neu gefasst. 1991 war das Portal endlich wieder frei, die Vollplastiken als Kopien, die Reliefs und viele Architekturteile im Original neu gefasst.

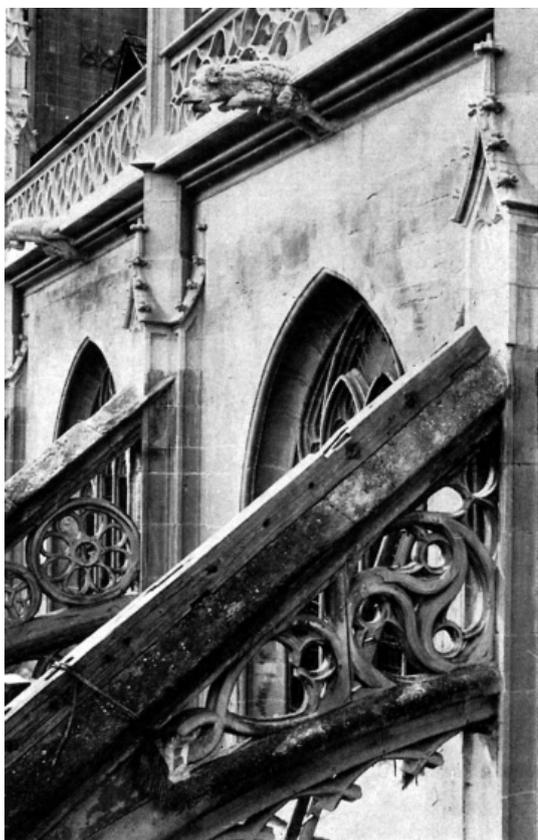
**links: Das Strebewerk war bereits im 18. Jahrhundert ersetzt worden. Behelfsmässig gesicherter Zustand vor dem erneuten Totersatz, um 1900.**

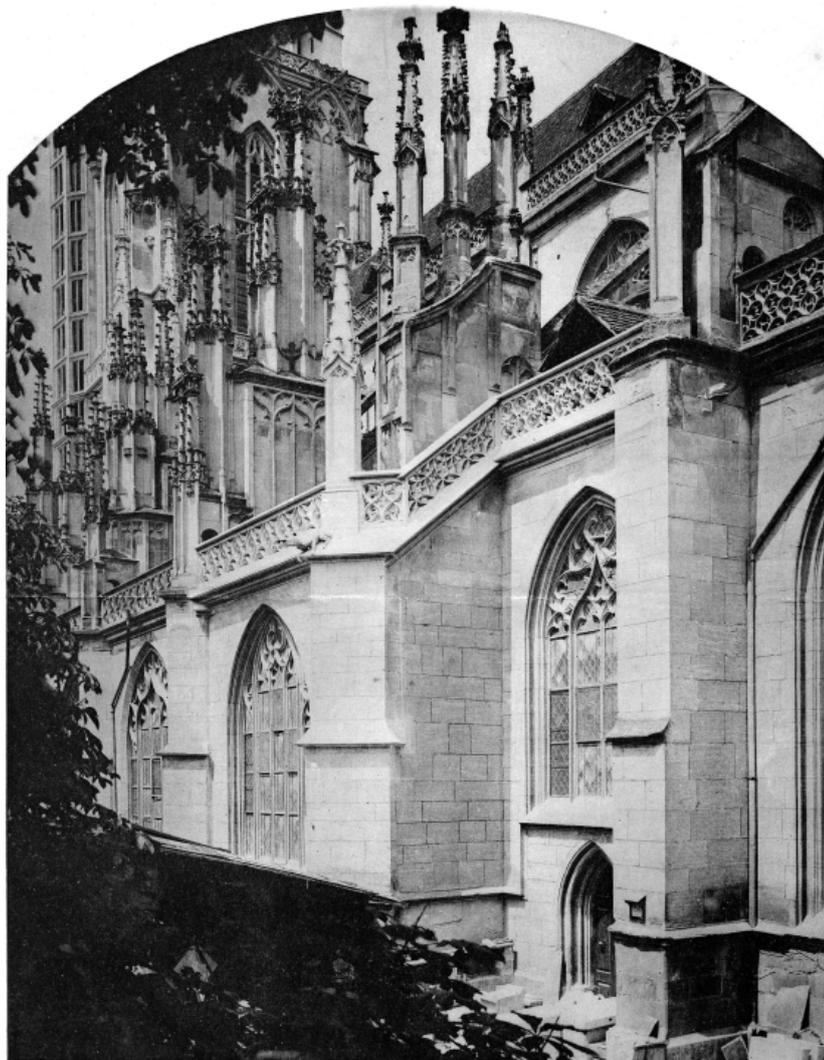
Münster in Bern.  
 Erneuerung der südlichen Seitenschiffgalerien mit Gesimfen und Maßwerkbrüstungen  
 im Osten und Westen sowie Renovation des zwischenliegenden Strebebogens  
 mit Wappenstein, Fiale und Garterverbindungsgesimse.  
 Bilddruck der Verlagsanstalt Birkhäuser & Co. A. G. in Basel.

**oben: Nach der Vollen-  
 dung des Turmes wurden  
 ab ca. 1900 Gesimse,  
 Brüstungen und Bauzier  
 systematisch ersetzt.**

Freilich war der Bauunterhalt am Münster insgesamt keineswegs kontinuierlich. Namentlich die der Witterung exponierten, stark skulptierten Teile zerfielen, so dass um 1700 in zahlreichen Etappen der Steinersatz zum Zug kam. Die beiden offenen Turmschnecken zum Zug kam, soweit über Dach, am Ende des 17. Jahrhunderts und 1732 ein erstes und um 1900 ein zweites Mal völlig neu errichtet.

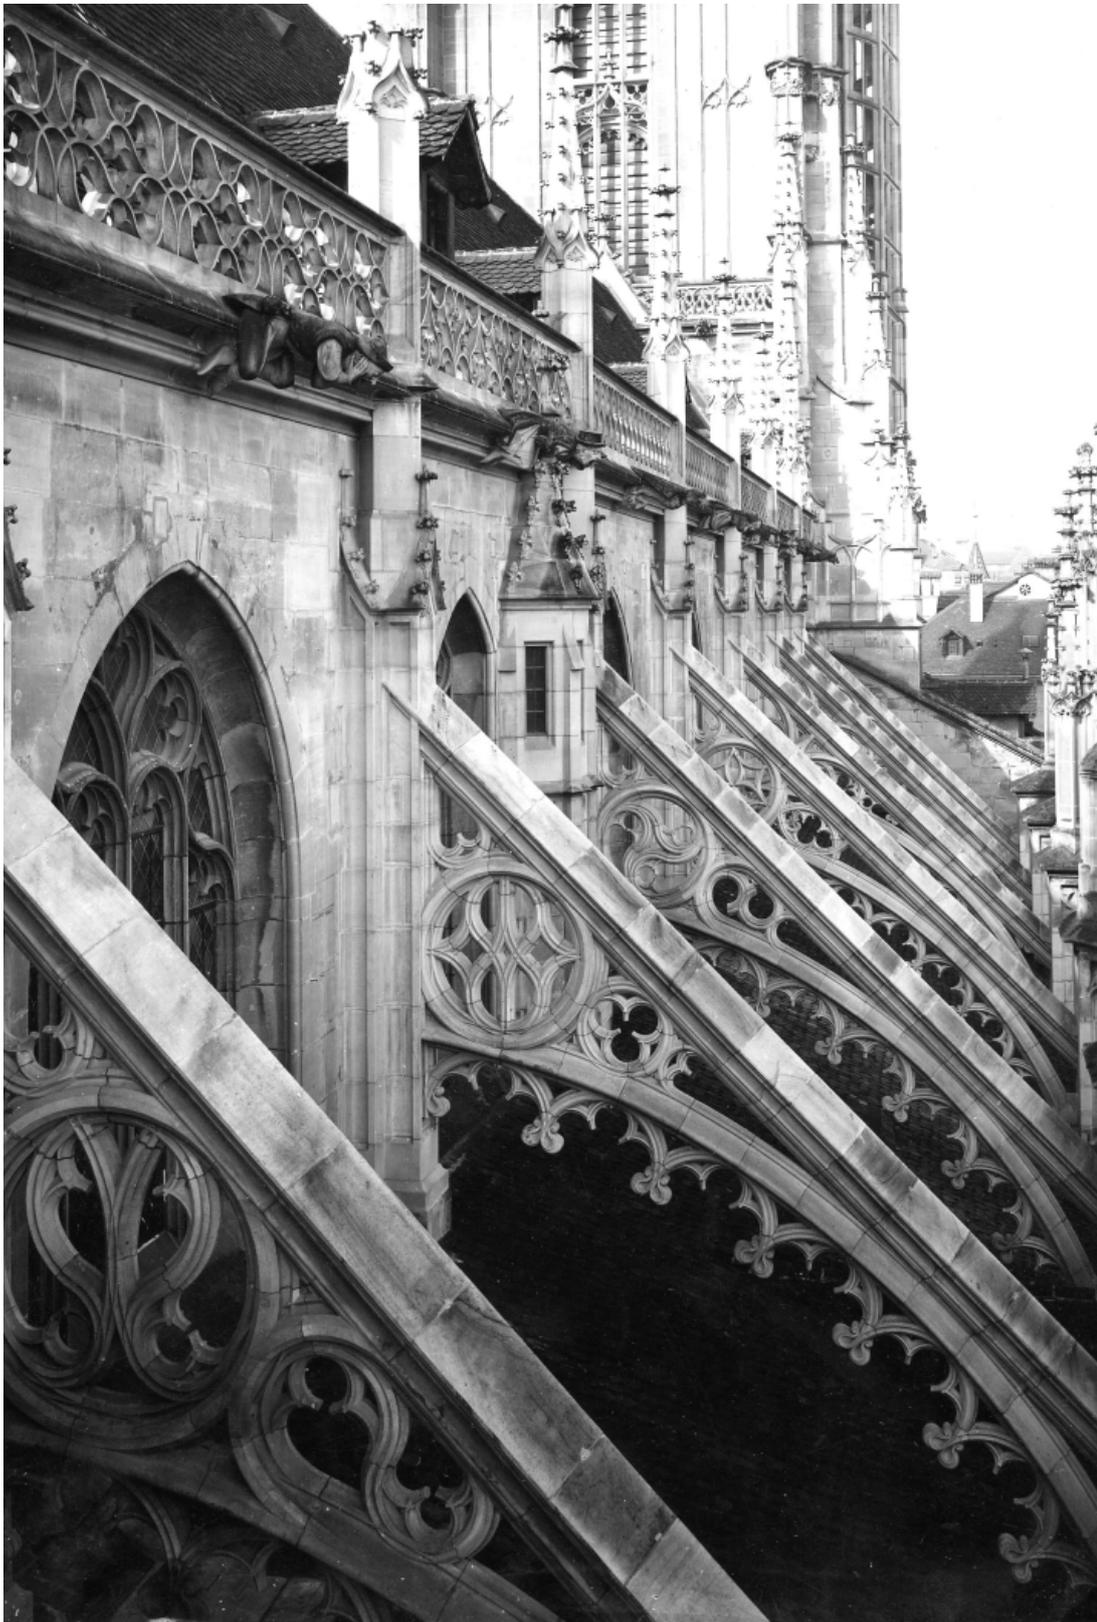
links: Das Strebewerk an der Nordseite nach dem Ersatz durch Werkmeister Karl InderMühle, 1909.

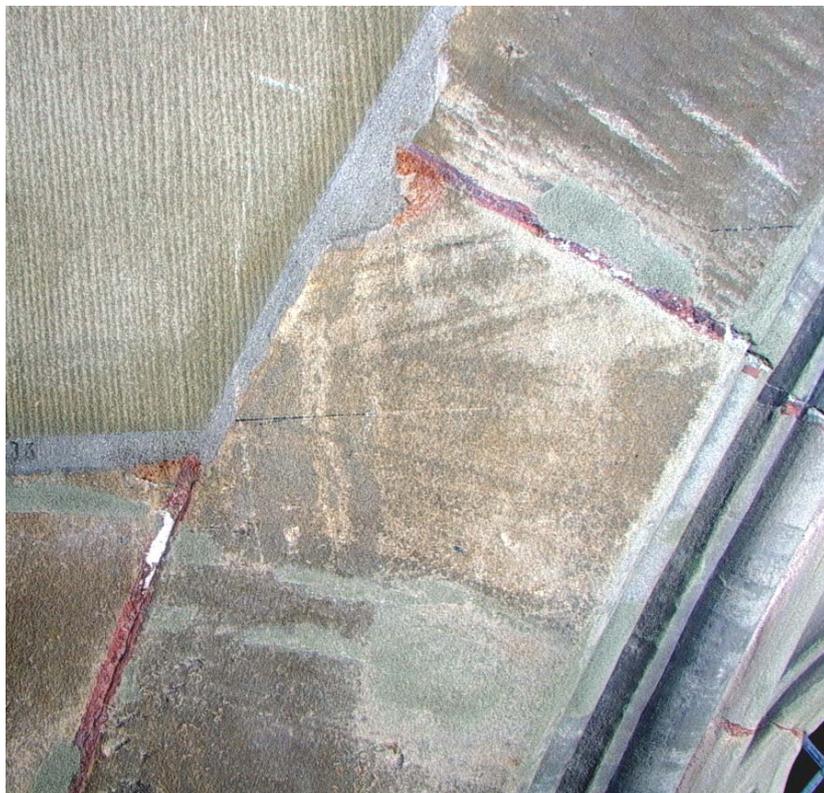
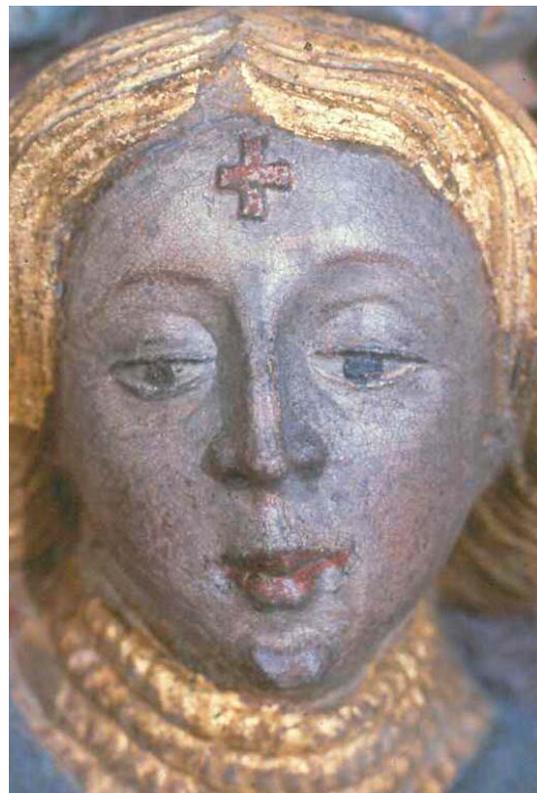
oben links: Viele Oberflächen des Münsters zeigen ein reiches Bild von Farbfassungen, Öltränkungen und Fugenschliessungen und verweisen damit auf eine beharrlich gepflegte Unterhaltstradition.

oben rechts: Figürchen am Hauptportal (2. Hälfte 15. Jahrhundert), welches zu einem frühen Zeitpunkt mit einer Ölfassung geschützt wurde. Hier sichtbar die Originalfassung (Gesicht) und die erste Restaurierung (Augen).

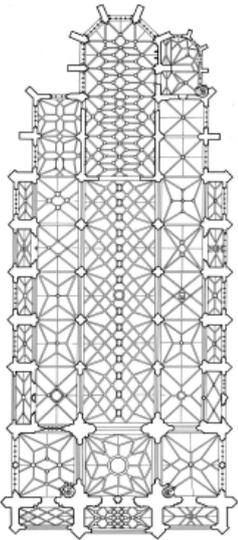
oben: Grundriss des Berner Münsters (nach Kunstdenkmäler Bern, Bd. 4).

rechts oben: Querschnitt durch das Langhaus des Ulmer Münsters.

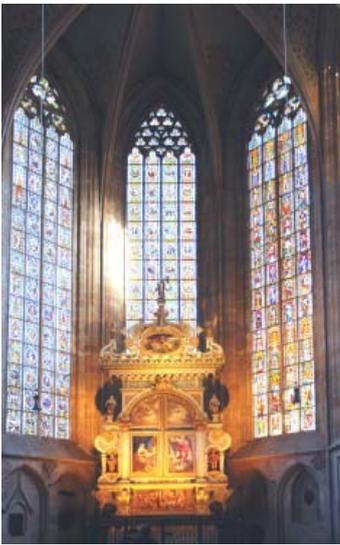
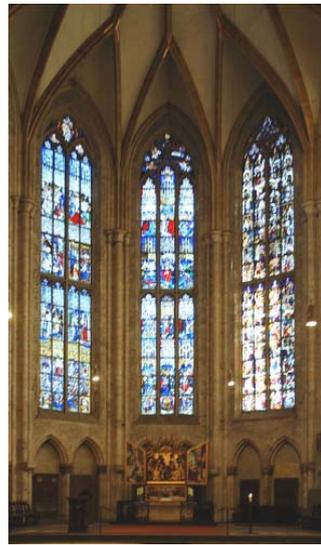
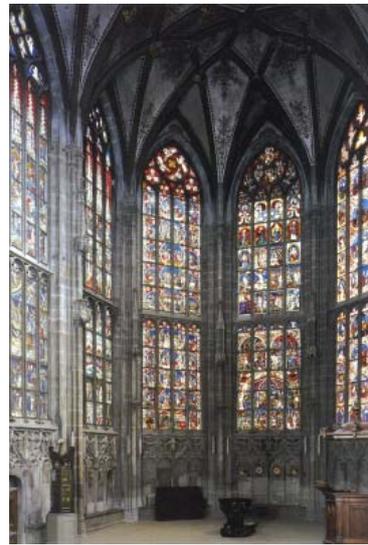
links: Esslingen, St. Dionys, Chorpolygon, um 1320.

mitte: Ulmer Münster, Chorpolygon, um 1385.

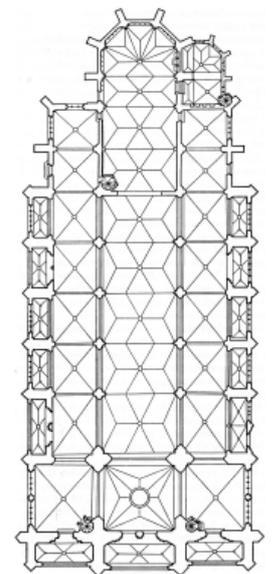
oben: Luc Mojons Rekonstruktion des möglicherweise in Bern geplanten Rauten- bzw. Parallelrippengewölbes.

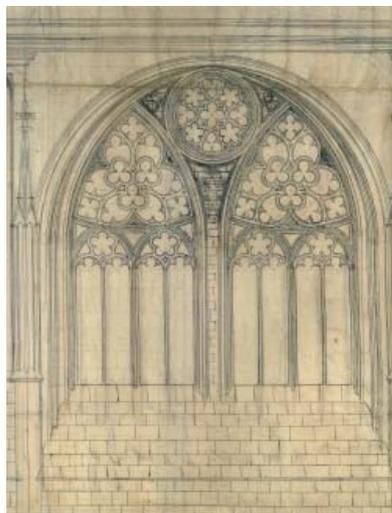
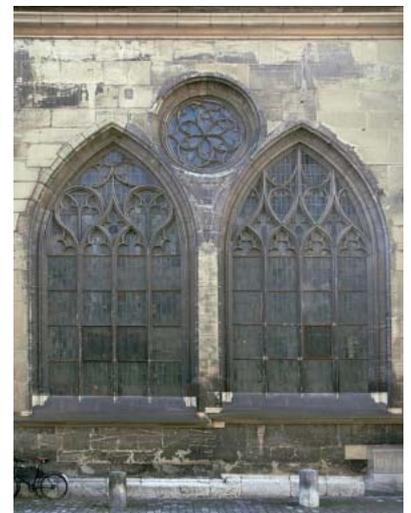
unten links: Doppelfenster mit Okulus am Prager Veitsdom (Wien, Akademie, 16827, Fensterriß EG, Turmplan, nach 1360).

unten rechts: Doppelfenster mit Okulus in vereinfachter Form ohne Überfangbogen an der Gerberkapelle des Berner Münsters.

Aus der Zeit des Baus der Südfassade des Prager Doms stammt der Wiener Aufriss, der ein aufwendiges Doppelfenster unter einem gemeinsamen, profilierten Spitzbogen zeigt. Diese Fensterform wird nun an der Gerberkapelle des Berner Münsters ohne den Überfangbogen rezipiert. Im Übrigen lässt hier der Steinversatz der Sockelzone eindeutig den Schluss zu, dass diese Kapelle in die erste Bauphase unter Ensinger gehört und damit der West- und Turmbau wahrscheinlich auch fundamementiert wurde – ein probates Mittel, Fakten zu schaffen.<sup>15</sup>

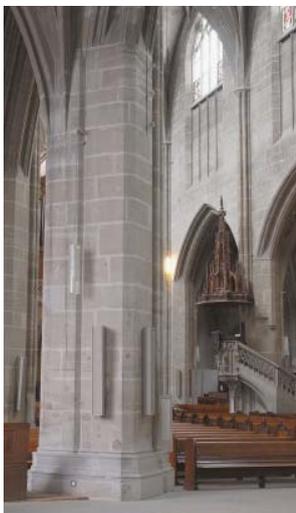
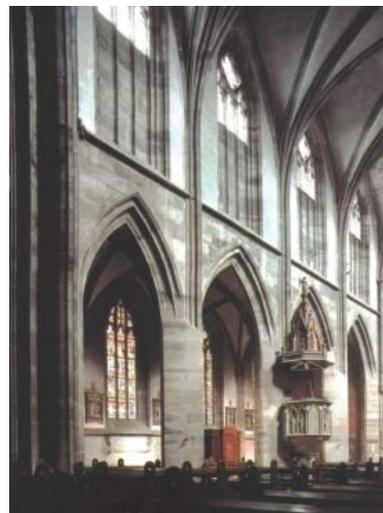
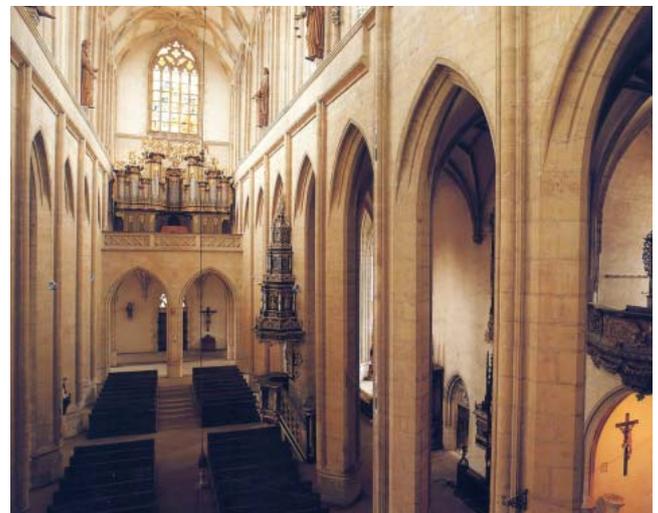
**Wand- und Pfeileraufriss, Bogenschnitt und Fensterblenden:**

mitte: Berner Münster, Hochschiffwand.

rechts: Kuttenberg (Kutná Hora), St. Barbara, Langhaus gegen Westen.

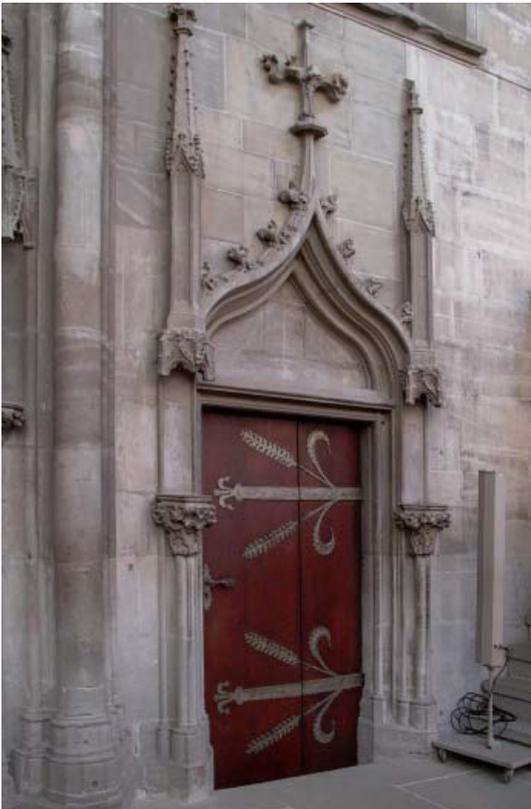
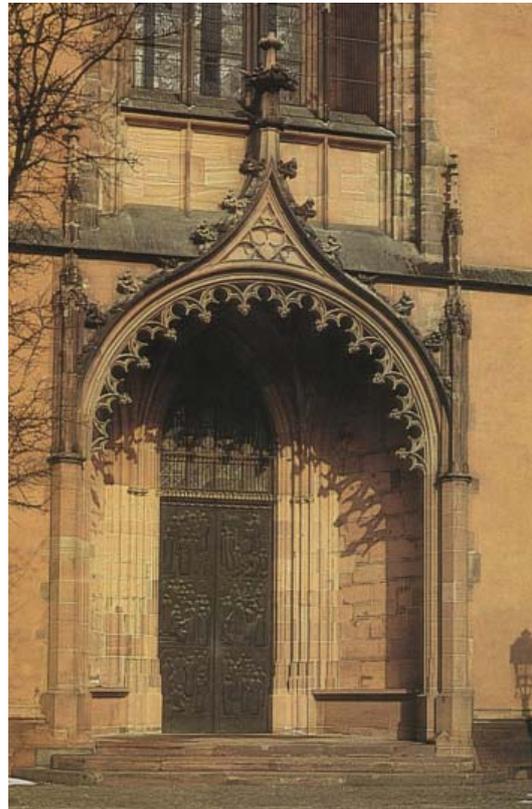
**Analogien auf formaler Ebene: Sakristeitüre im Berner Münster (links) und Verdachung des Südporthals am Frankfurter Domturm mit Kielbogen und seitlichen Fialen.**

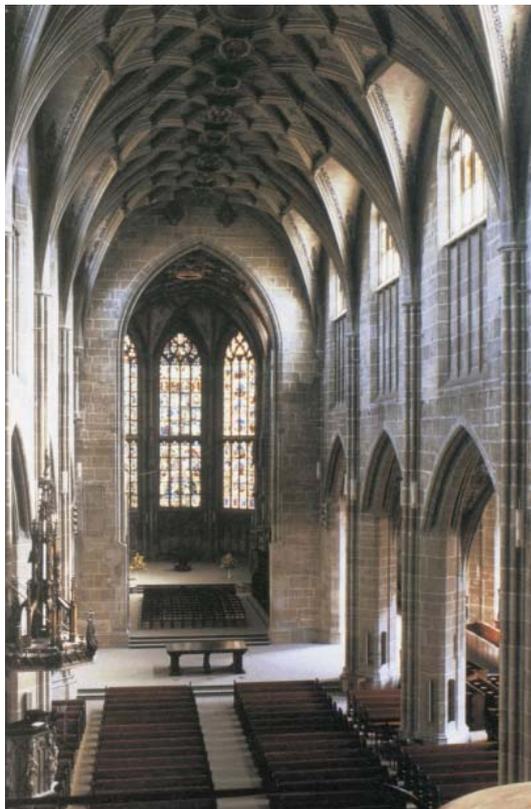
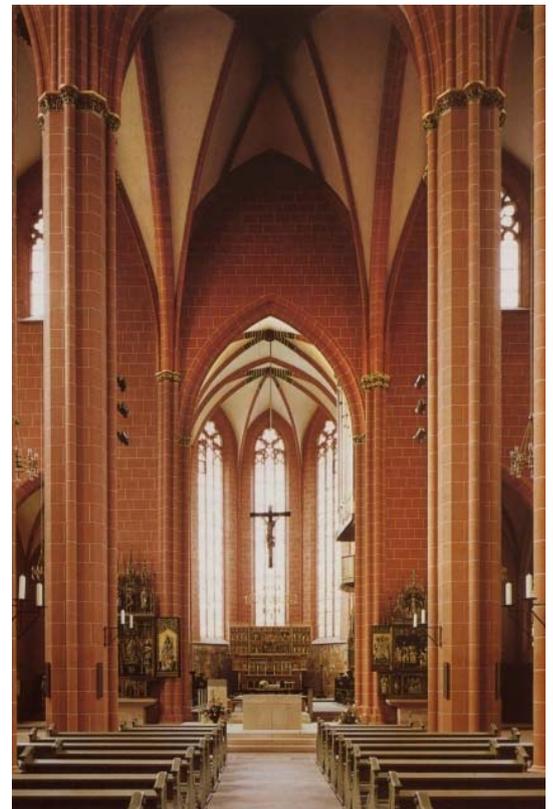
unten: Analogien auf typologischer Ebene: Der deutlich eingezogene Chorbogen als gemeinsames Motiv der Stiftschöre in Bern (links) und Frankfurt (rechts).

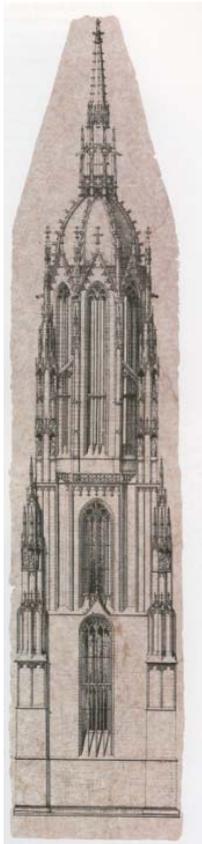
**oben: Riss des Frankfurter Westturmes, wie er im wesentlichen nach dem Brand von 1867 restauriert und vollendet wurde.**

**rechts: Grundrisszeichnung für den Frankfurter Turm (Inv. C 49290).**

Wenn wir die im Historischen Museum der Stadt Frankfurt erhaltene Grundrisszeichnung für den Frankfurter Turm (Inv. C 49290) einordnen, so lässt sie sich gut mit den Entwürfen für die Planung des Südturms des Wiener Stephansdoms vergleichen.<sup>8</sup> Insbesondere haben beide Projekte gemeinsam, anders als die Freiburger, Ulmer und Strassburger Münstertürme auf Dreiecksformen in der Grundrissplanung zu verzichten. Und auch eine über eine y-förmige Rippenaufspaltung erreichte Drehung des letzten Achstorts, wie er in Frankfurt zu finden ist, lässt sich auf die Wiener Planungen beziehen. Der Bezug auf Wien ist in mehrerer Hinsicht bedeutungsvoll, denn es handelt sich bei der Stephanskirche ja um eine höchst anspruchsvolle Stadtkirche im Spannungsfeld zwischen Reichs- und Partikularinteressen, prinzipiell also vergleichbar mit der Frankfurter Situation.<sup>9</sup> Wenn also Gerthener in den neunziger

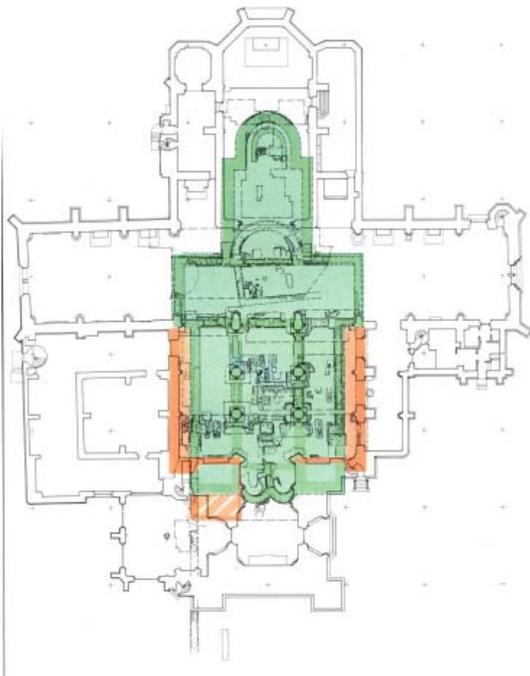
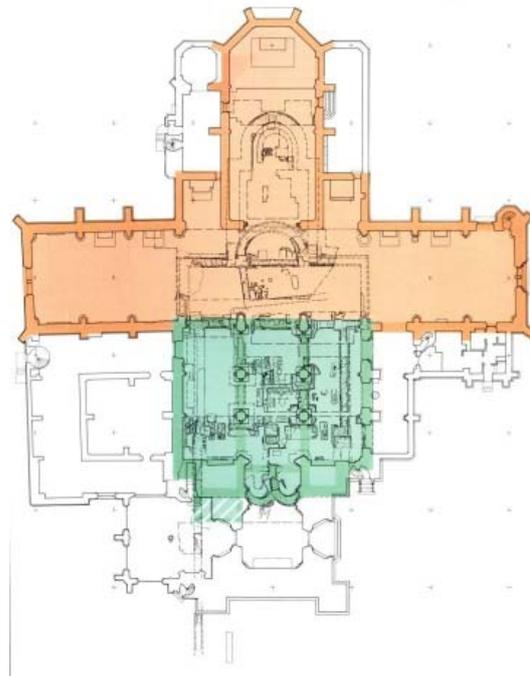
**Das neue Querhaus des Frankfurter Doms greift das so genannte römische Querhaus der karolingischen Kirche auf. Hierin wird das Prinzip deutlich, dass die hauptsächlichsten architektonischen Dispositionen beim Ausbau beibehalten, aber nach und nach vergrößert wurden.**

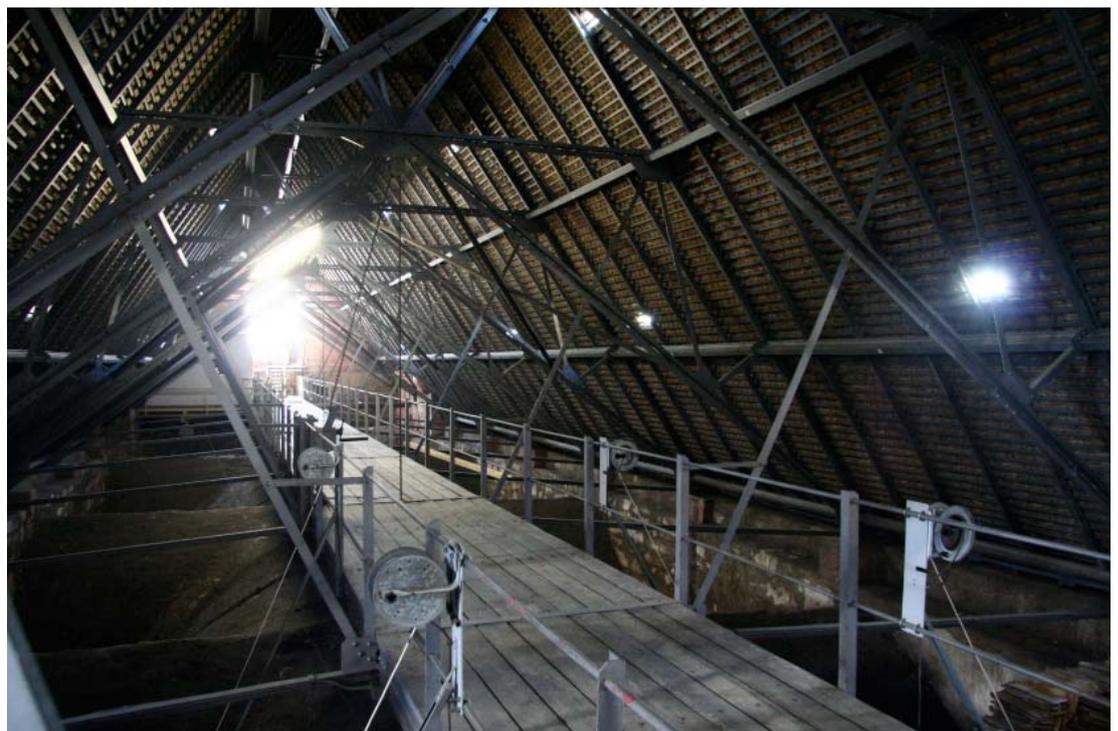
**oben: Paul Hofer, Die Haut des Bauwerks, 1968, Beispielseite mit Steinbearbeitungen.**

**unten: Die Dachhaut über dem Eisendachstuhl des Basler Münsters besteht lediglich aus Ziegeln ohne Unterhaut.**

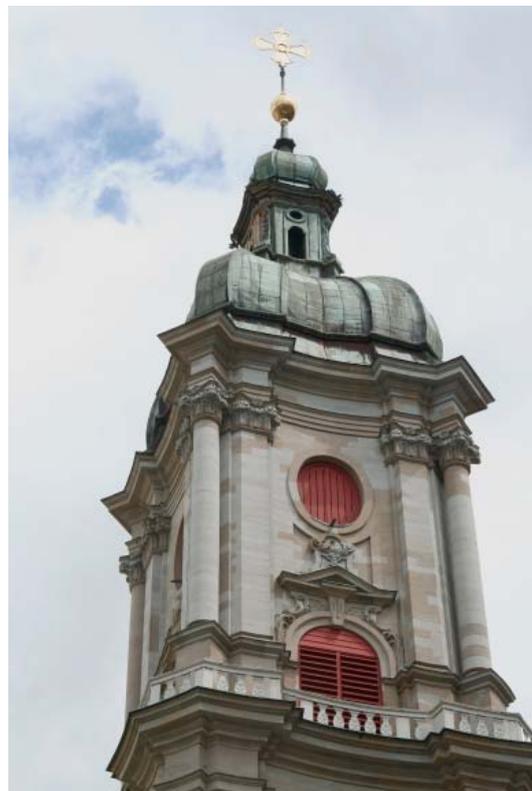
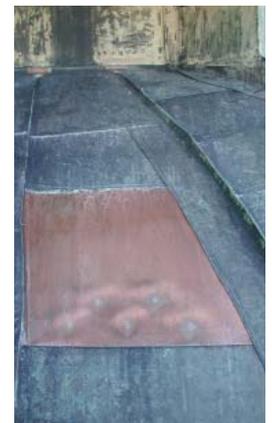
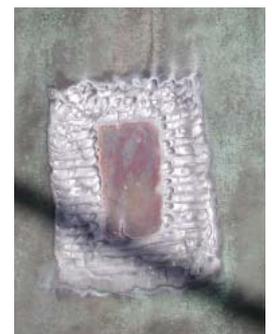
**grosses Bild: Turm der Kathedrale St. Gallen mit instand gesetztem Blechdach.**

**kleine Bilder: Flickstellen auf den Kupferblechdächern der Türme an der Kathedrale St. Gallen.**

Heikler noch als die eigentlichen Dachflächen sind die Turmbedeckungen. Sie sind in vielen Fällen als Blechhauben ausgebildet. Immer wieder gehen Restaurierungsunternehmungen davon aus, dass die alten Bleche ersetzt werden müssten, die Bleche seien eingerissen, Falzhöhe und -ausbildung entsprächen nicht heutigen Vorschriften. Eine genaue Beobachtung vor Ort erlaubte es in Chur, zumindest den oberen Teil der Turmbedeckung zu erhalten; die Bleche wurden repariert und auf der Unterkonstruktion solider befestigt. Auch an der Kathedrale St. Gallen war ein Ersatz der Kupferbleche der Türme vorgesehen; die Intervention des kantonalen Denkmalpflegers führte indessen nach einer genauen Untersuchung dazu, dass praktisch alle Blechbedeckungen erhalten werden konnten.<sup>9</sup> Auch bei Blechdächern oder -abdeckungen gilt der Grundsatz, dass sie zu konservieren, zu reparieren, aber nicht zu ersetzen sind.

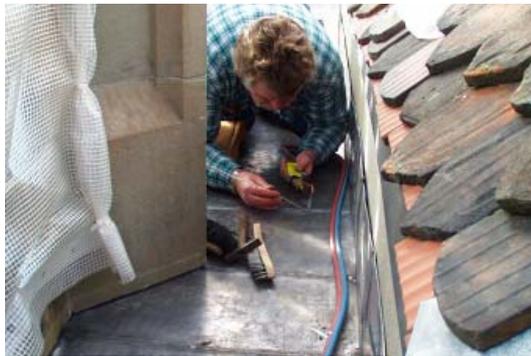
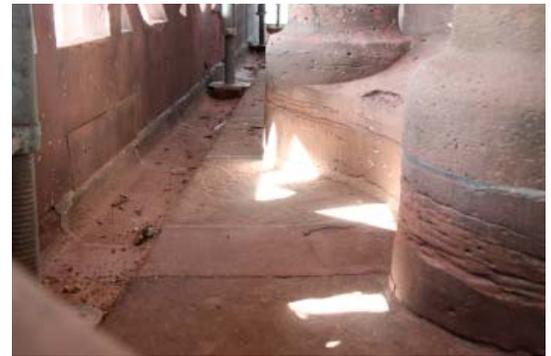
**links: Auskleidung einer Wasser führenden Galerie am Berner Münster mit Bleiblechen.**

**rechts: Am Basler Münster erfolgt der Wasserabfluss in den Galerien direkt auf dem Stein über eingehauene Rinnen.**

flächen ist die Gefahr von Infiltrationen besonders gross. In Basel und Lausanne wird bei den Abdichtungen auf den Galerien der Türme nach wie vor die traditionelle Technik der periodisch neu auszufugenden Steinplatten verwendet. In Bern dagegen wurde auf den Seitenschiff-Galerien vor einigen Jahren eine Abdeckung aus Bleiblechen eingebaut, da die langfristige Erfahrung gezeigt hatte, dass auch bei kontinuierlichem Unterhalt der Steinplatten-Fugen immer wieder eindringendes Wasser Schäden verursacht. Auch in St. Gallen kam mit einer Gussasphaltschicht ein neues Abdichtungsmaterial zur Anwendung.

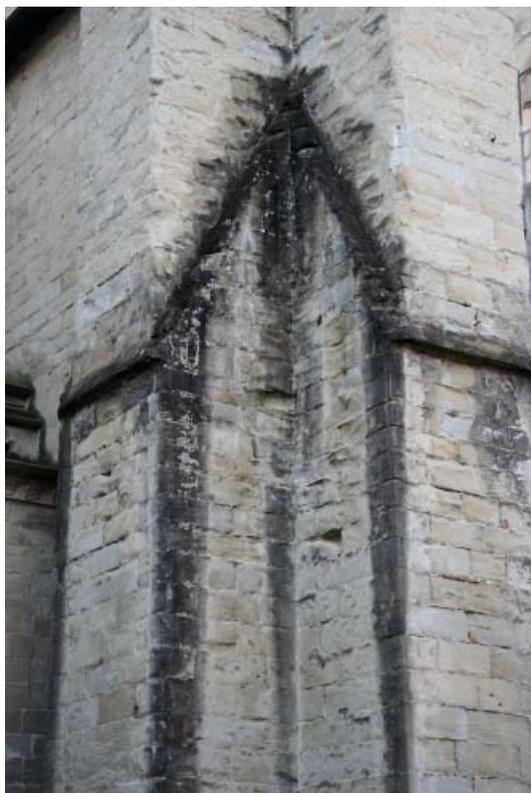
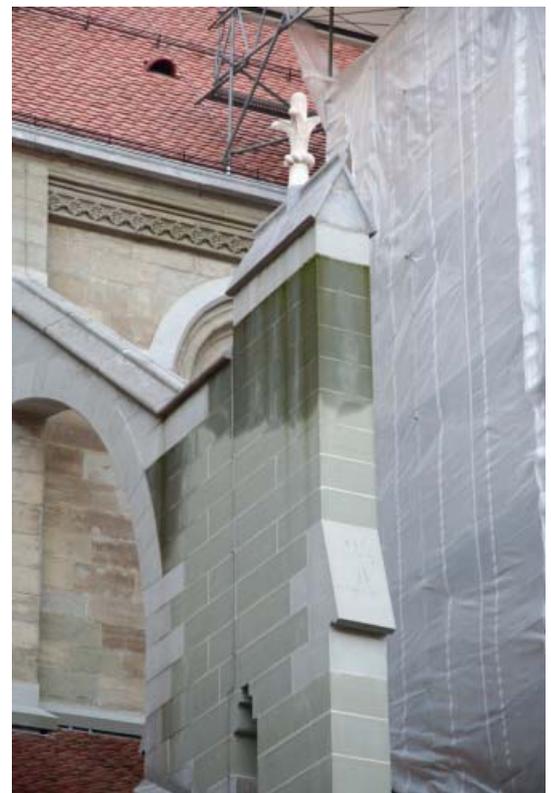
**links: Lausanne, Kathedrale, Wasserschäden und Moosbewuchs an den stark abgewitterten Kaffgesimsen.**

**rechts: Lausanne, Kathedrale. Auch an neuen Bauteilen kann es zu starken Durchnässungen kommen (heute korrigiert).**

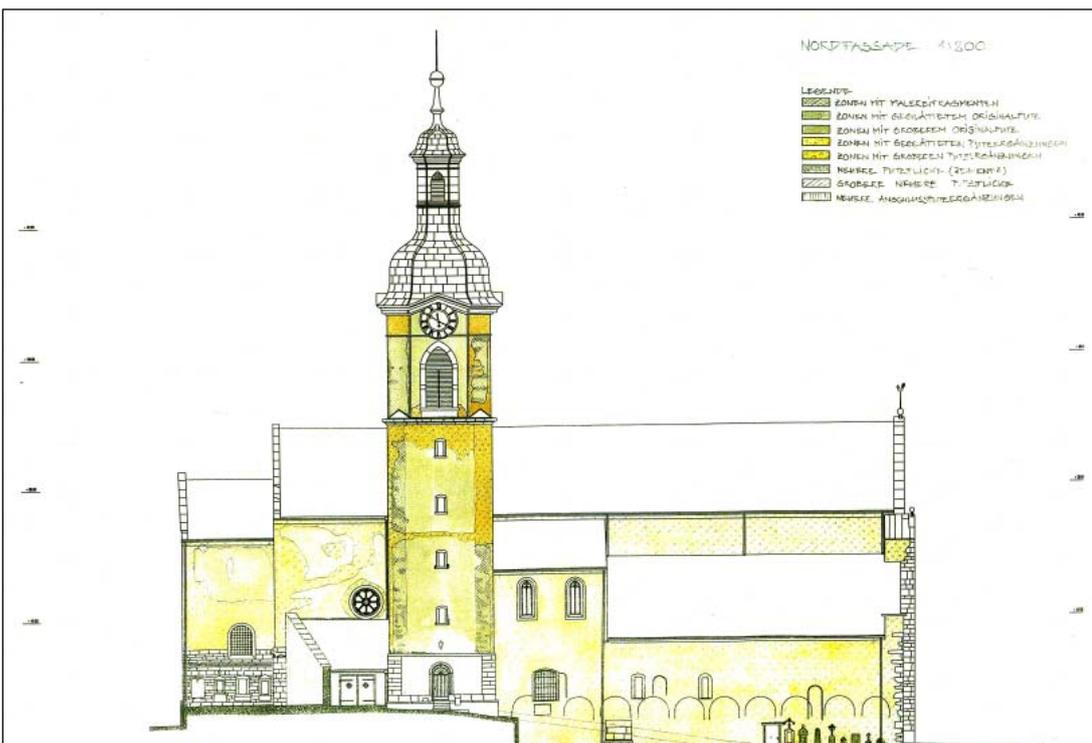
oben: ergänzte Verputze am Turm der Kathedrale Chur.

unten: Chur, Kathedrale, Bestandeskartierung von historischen Verputzen (Kartierung: Doris Warger).

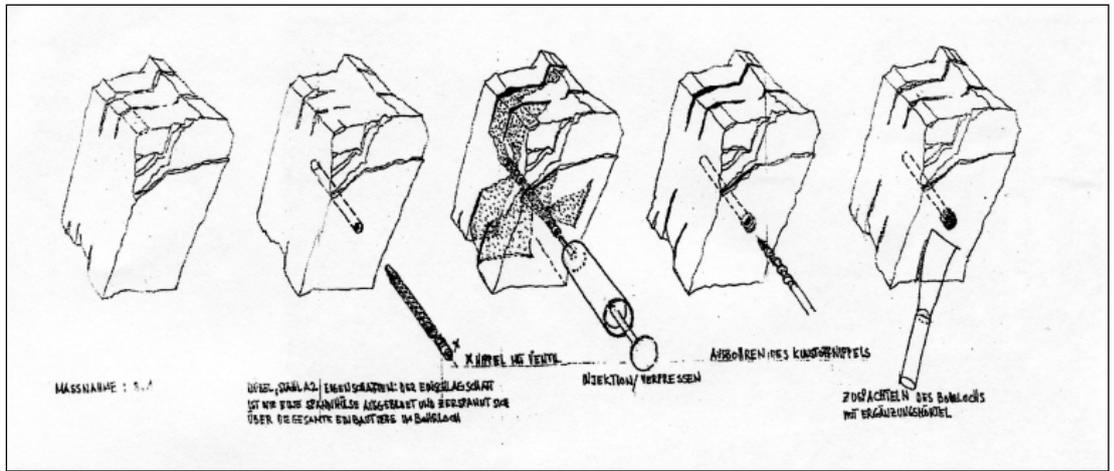
oben: Chur, Kathedrale, Vernadelung und Verfüllung/Verpressung von Schalen (Zeichnung: Josef Ineichen, Claudia Kerr).

unten links: Chur, Kathedrale, extreme Schalenbildung.

nanntem Scalära-Stein, einem lokalen quarz- und kalkhaltigen Schiefer errichtet wurde. Die Steine sind in überwiegender Mass «auf Spalt» eingesetzt worden, die zahlreichen fassadenparallelen Risse bedrohten die Substanz. In diesem Fall wurde versucht, dem Problem durch eine komplexe Verdübelungs- und Hinterfülltechnik beizukommen.<sup>14</sup> Durch gelochte Chromstahlröhrchen, die als Dübel in Bohrlöcher eingesetzt wurden, wurden die fassadenparallelen Risse mit Mörtel ausgepresst.<sup>15</sup> Auch in Chur waren Ergänzungen der Oberfläche mit Mörtel unerlässlich. Ob es allerdings Sinn macht, einer Mörtelschicht, die einen Quaderstein vollflächig überzieht, ein quasi meisselfrisches Aussehen zu verleihen, kann in Frage gestellt werden.

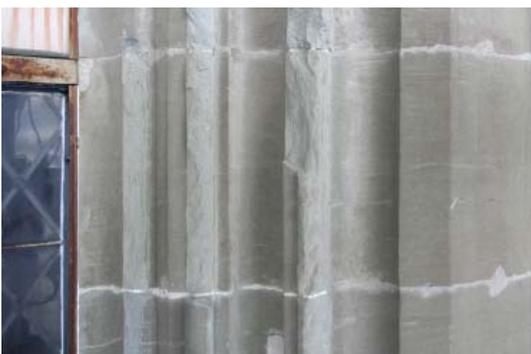
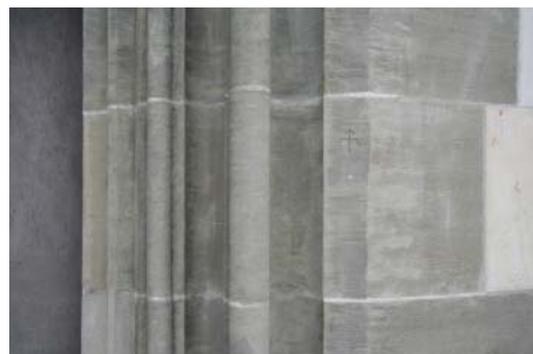
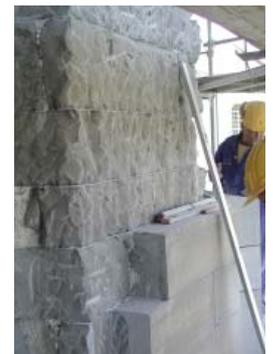
oben links: Teile der Kathedrale Lausanne wurden als Folge jahrzehntelanger Vernachlässigung neu gebaut (tour lanterne).

oben rechts: Kathedrale St. Gallen, Aufmörtelungen ohne hinreichende Anpassung in Körnung und Farbe.

unten mitte: Lausanne, Kathedrale, Schliessen von Fehlstellen ohne Formergänzung.

unten rechts: Lausanne, Kathedrale. Vernachlässigung des Unterhalts kann zu erheblichen Substanzverlusten führen.

Auch bei Kathedralenrestaurierungen wird erst zögerlich von den vertrauten Methoden des Neubaus in alten Formen Abschied genommen. So sind die oberen Teile der «tourette nord» und der «tour lanterne» der Kathedrale Lausanne vor mehreren Jahren neu erstellt worden.<sup>20</sup> Noch heute sind die Neubauteile nicht zu übersehen, sie setzen sich schroff von den darunter liegenden historischen Teilen ab.<sup>21</sup> In ihrer mit der Computerfräse erstellten Präzision werden sie immer herausstechen, Zeugnis nicht mehr einer spätmittelalterlichen bzw. neugotischen Bautradition, sondern Zeugnis von Auffassungen und der technischen Kapazität des endenden 20. Jahrhunderts. Hintergrund einer solchen Er-neuerung im wahren Sinn des Wortes ist die jahrzehntelange Vernachlässigung des Bauwerks als Ganzes; weite Teile waren und sind zur Unkenntlichkeit verwittert, eine eigentliche Restaurierung war wohl nicht mehr denkbar.<sup>22</sup> Wenn ein Hautteil eines Menschen zerstört ist, hilft auch nur noch eine Transplantation. Es kann indessen vermerkt werden, dass die vor dem Abschluss

Auch Zwischenzustände sind zu beobachten. Wenn für die Stiftskirche St. Gallen als Ziel formuliert wurde, dass «ein Maximum an originaler Substanz und an authentischer Wirkung erhalten»<sup>25</sup> bleiben sollte, wurden dennoch an vielen Stellen, die nach aktueller technologischer Kenntnis hätten gehalten werden können, neue Steine eingesetzt. Zudem sind die gleichzeitig ausgeführten Mörtelungen in Granulometrie und Farbe unbefriedigend; zudem

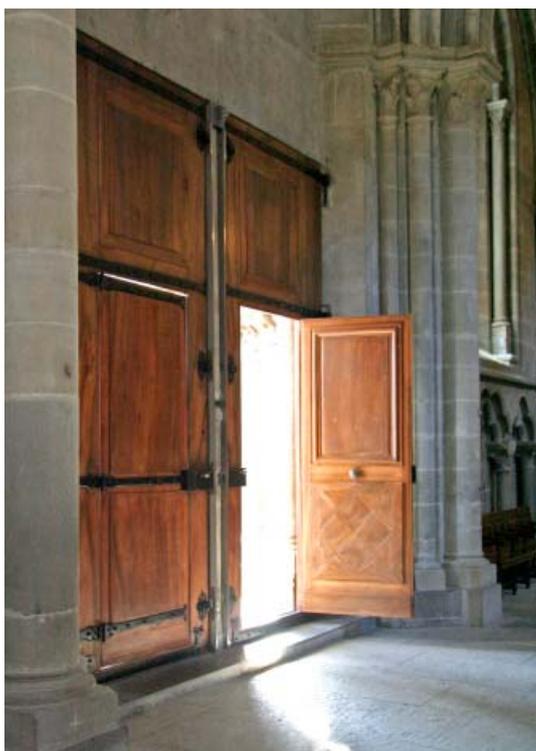
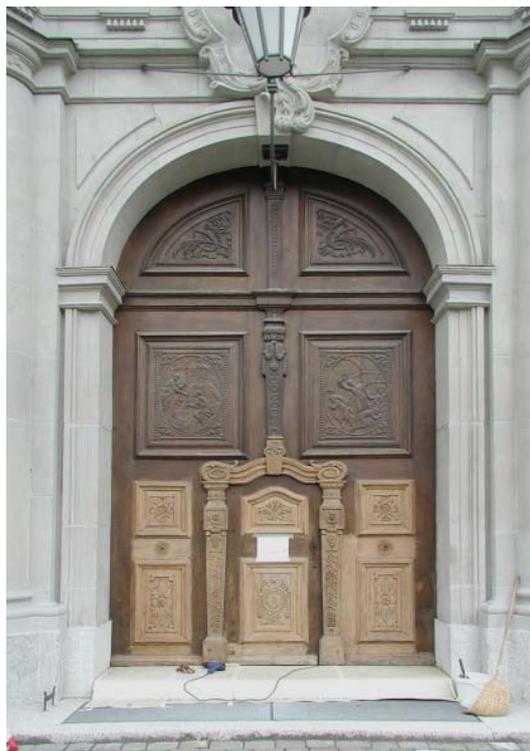
links: Lausanne, Kathedrale: Die restaurierte Portaltüre des «*Portail peint*».

rechts: St. Gallen, Kathedrale, Unterhaltsarbeiten (Entlackung) an den Portaltüren.

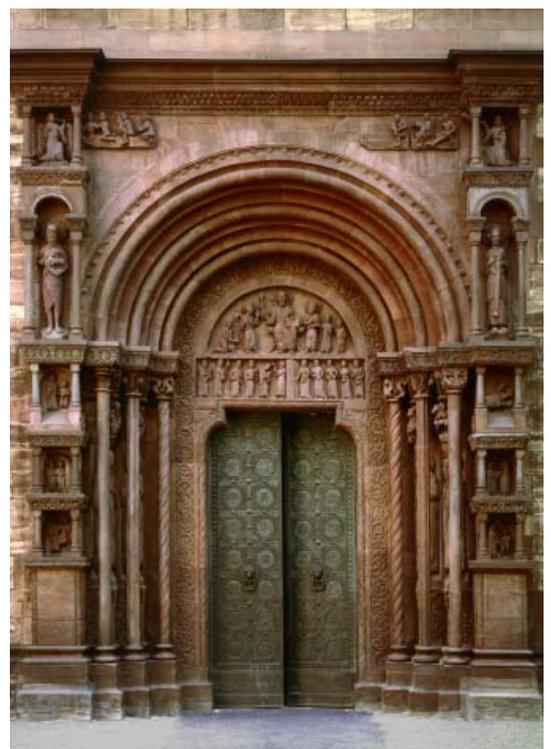
rechts: Basel, Münster, Die Galluspforte mit dem restaurierten Bronzeportal.

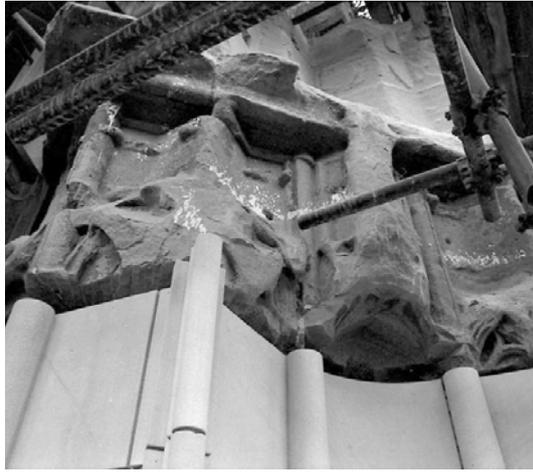
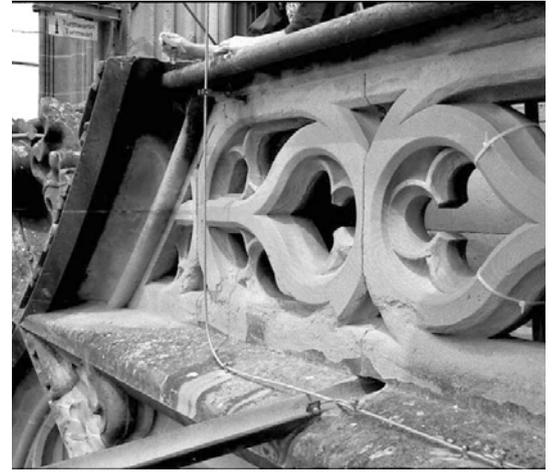
**oben links:** Der stark erodierte Viereckkranz um 2000.

**oben mitte:** Mit den Überresten der Baldachingruppen wurden 2000-2002 vermutlich auch einige der letzten erhaltenen mittelalterlichen plastischen Bildwerke an der Gebäudeaussenhülle ersetzt.

**unten links:** Detail der 2002 versetzten neuen Baldachingruppe Süd am westlichen Turmstrebenwerk.

**unten rechts:** Die entsprechenden Abschnitte am östlichen Turmstrebenwerk wurden um 1970 ersetzt. Die Bauplastik wurde zur Vorwegnahme der erwarteten Abwitterungsprozesse massiver ausgeführt als das Original.

Freilich müssen wir heute zugeben, dass das von Salzausblühungen und grossflächigen tiefen Absandungen geprägte Fassadenbild nicht erschöpfend analysiert wurde. Wir haben Anlass zur Annahme, dass im Bereich der Baldachingruppen Werkstücke mittelalterlichen Ursprungs ersetzt worden sind. Weil sie fehlen, werden wir keine neuen Erkenntnisse zu ihrer näheren Bestimmung mehr gewinnen. Die Statik des Vierecks stand nie in Frage, jedoch wurden Abstürze befürchtet. Auf Fotos

wird deutlich, weshalb die Ängste nicht unbegründet waren: so fehlten beispielsweise an den Brüstungen der Viereckgalerie einige Masswerkstücke gänzlich.

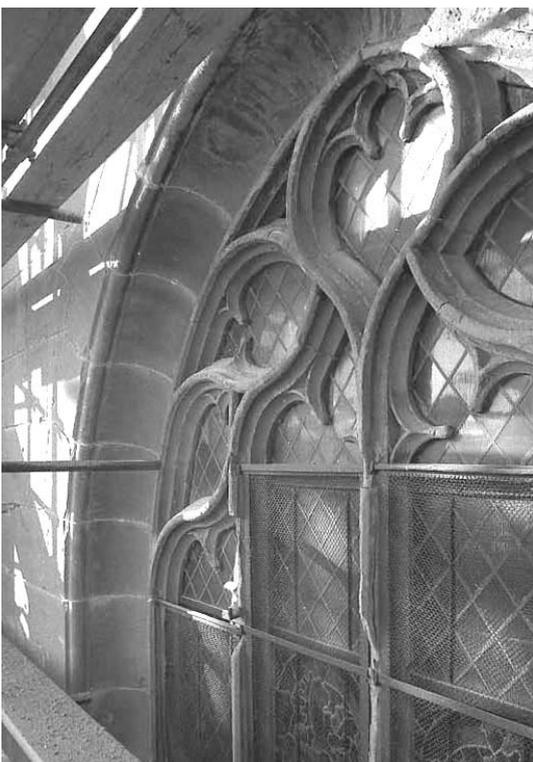
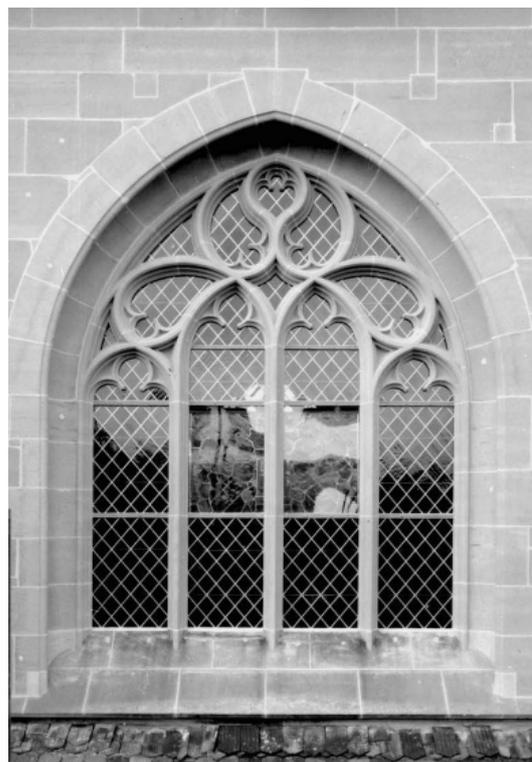
**oben: Die Eckfiale Nord des Westwerks, kurz nach dem ersten Totalersatz um 1900.**

**unten links: Das Obergadenfenster F, Vorzustand vor dem Totalersatz, 1997.**

**unten rechts: Fenster C, Schlusszustand nach dem Totalersatz 1990.**
