## **Dombaumeistertagung Bern 2008**

Tagungsakten

Berner  
Münster  
in  
Restauration

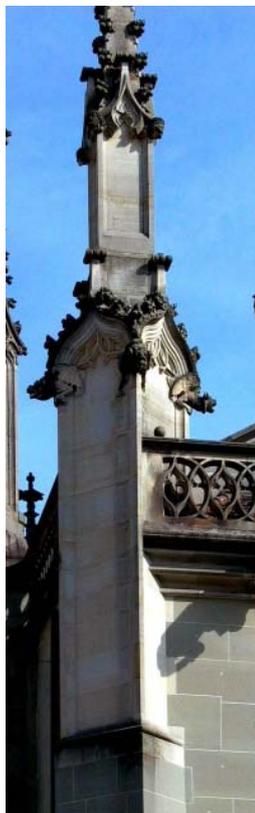
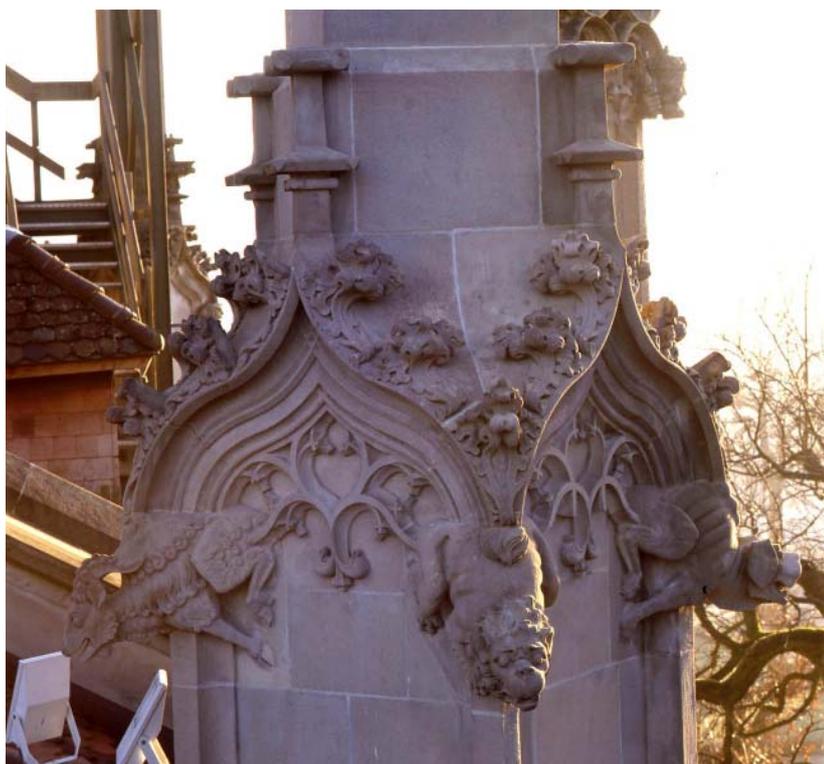
oben: Die Eckfiale Nord des Westwerks nach ihrem erneuten Totalersatz 1983.

unten: Detail der Eckfiale Süd des Westwerks, als Probestück restauriert 2002. Die originale Bildplastik des frühen 20. Jahrhunderts ist weitgehend erhalten – bei einem Bruchteil der Kosten.

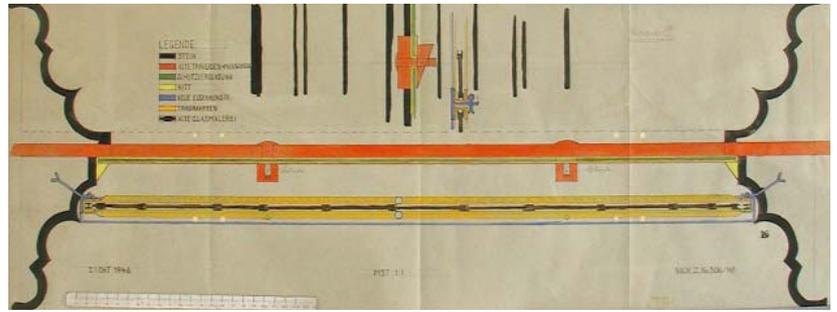
oben: Vorentwurf für die wegweisende Schutzverglasung der Chorfenster am Berner Münster, 1946. Unter Zuhilfenahme moderner Informationstechnologie können umfangreiche historische Planmaterialien aufgearbeitet und als Informationsquellen weiter verwendet werden.

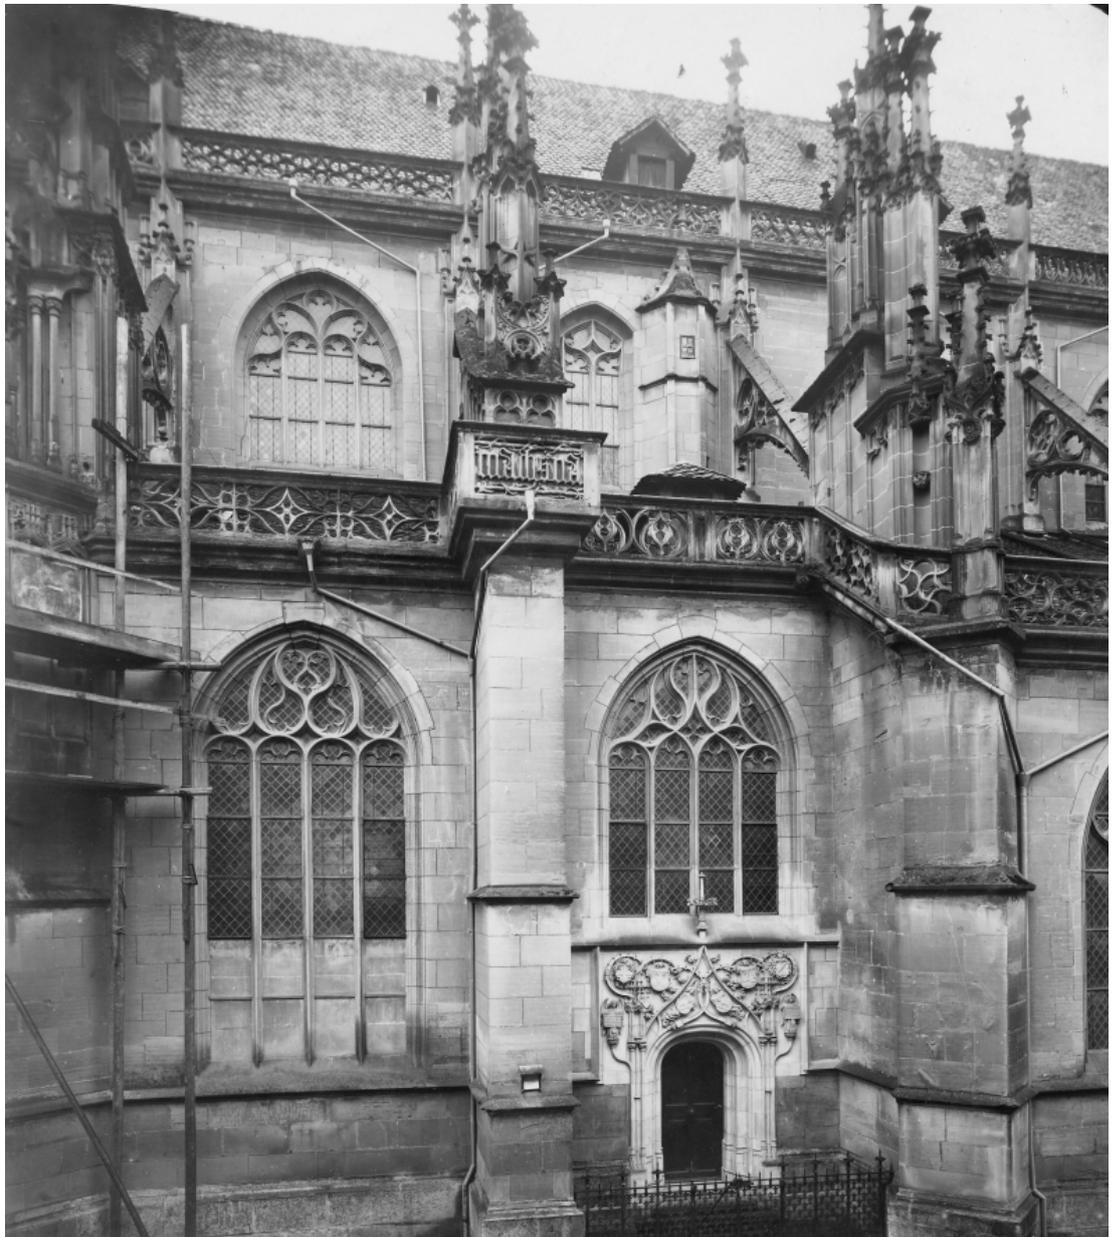
**rechts: Berner Münster, Nordseite der Ostpartie im Bereich der Schultheissenpforte. Die Fotografie um 1900 zeigt ein Gebäude, das durch die seither vorgenommenen purifizierenden Ersatzmassnahmen (hier: Brüstungen, Strebe Pfeiler etc.) in Ausdruck und Charakter massgeblich verändert worden ist. Solche Eingriffe wären aus unserer heutigen Perspektive kaum mehr denkbar.**

Eine seltene Fotografie aus der Zeit um 1900 zeigt die Ostpartie der Nordseite kurz nach der Vollendung der neuen Schultheissenpforte. Auf dem Bild ist ein Gebäude zu sehen, von dem viele Elemente nicht überlebt haben, ja uns heute völlig fremd sind. Die Brüstung links von der Schrifttafel Machs Na, die Zierlichkeit der verschwundenen Details aus dem 16. bis 18. Jahrhundert, die Fallrohre, das Gerüst: Man muss dieses Bild auf sich wirken lassen, um zu begreifen, welchen gewaltigen Eingriffen, Interpretationen und Purifizierungen dieses Denkmal im 20. Jahrhundert unterzogen worden ist. Es sind Eingriffe, die es in seinem Wesenskern stark verändert haben. Ob zu seinem Schaden oder zu seinen Gunsten soll hier offen bleiben. Doch bevor wir diese Frage nicht wenigstens ernsthaft gestellt haben, sollten wir uns Zeit zum Nachdenken nehmen.

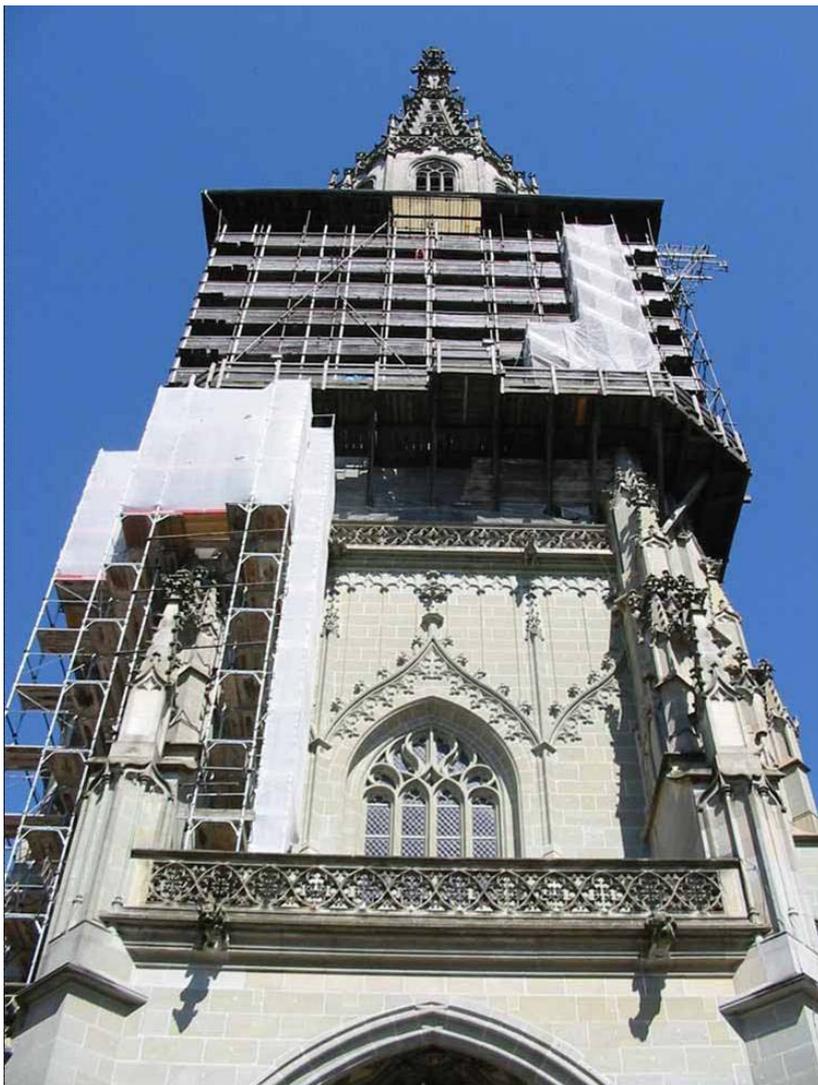
**unten: mit dem mehr als 20-jährigen Gerüst wurde 2002 auch die Praxis des grossflächigen Steinersatzes aufgegeben.**

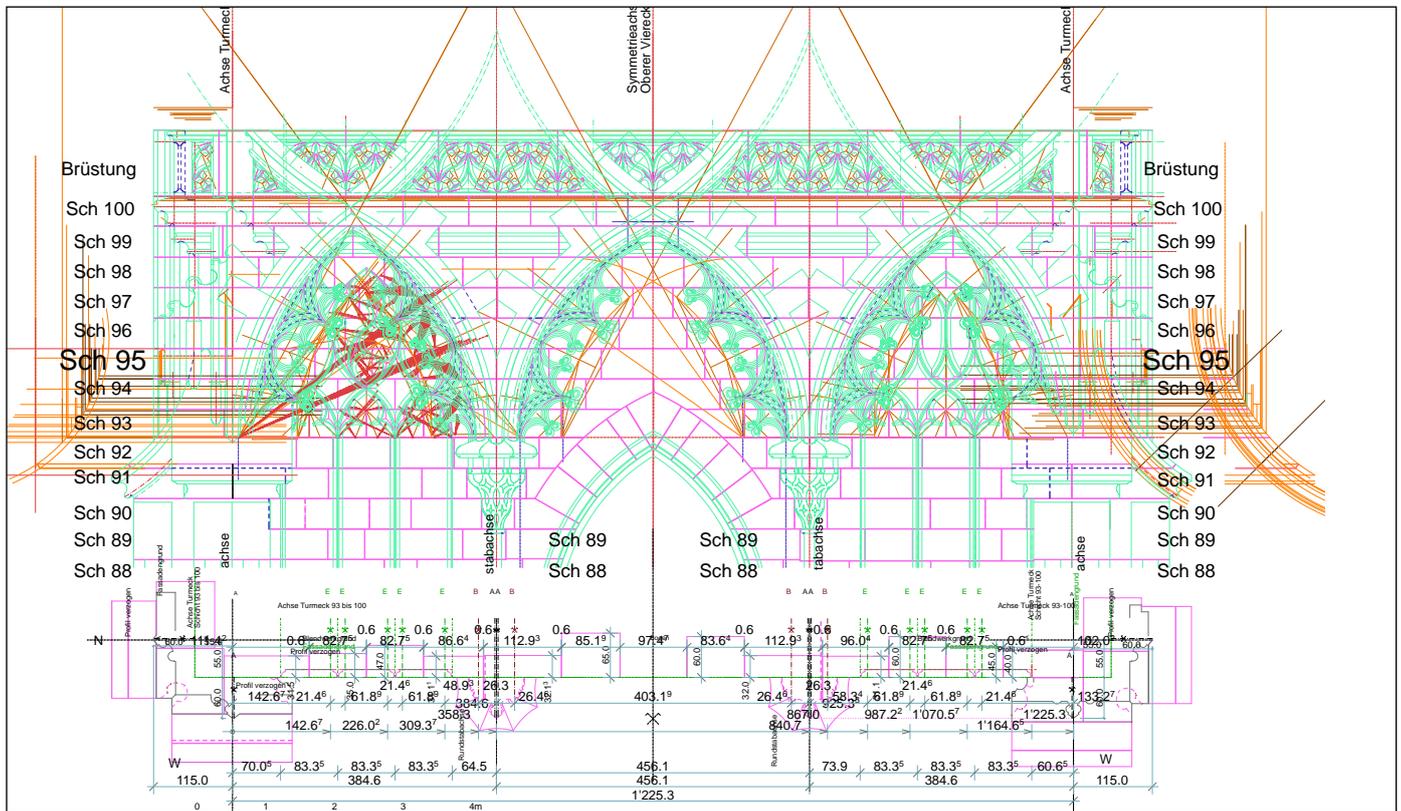
oben: Die Vollendung des oberen Vierecks West war nur mit grossen Anstrengungen und neuen technologischen Mitteln möglich: hier wurde erstmals am Münster CAD eingesetzt.

Beim Abbruch und Wiederaufbau des oberen Turmvierecks West ging es um viele Tonnen und Kubikmeter von Natursteinersatz. Das Mauerwerk, ein Zweischalenmauerwerk mit Läufern und Bindern, ist an dieser Stelle gut 150 cm stark. 1998/99 waren die Abbrucharbeiten der äusseren Mauerschale weitgehend abgeschlossen. Es ging nun darum, rund 200 Tonnen Werkstücke zu produzieren und zu versetzen.

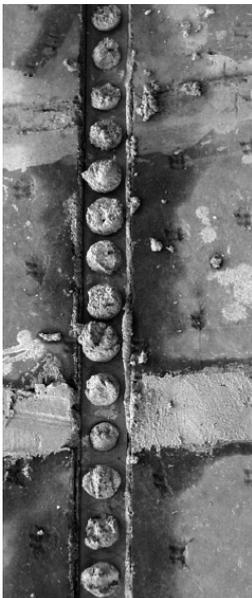
oben: Ein Beispiel für den Versuch, heutiges Wissen für die Baumethoden am Denkmal fruchtbar umzusetzen: duktile Lagerfugenarmierungen aus Lochblechen auf dem Plan (oben) und nach der Vermörtelung (unten).

und hygrischen Dehnung (z. B. an der Westfassade bei einem Platzregen im Mai) oft Bewegungsrisse in den verbundenen Werkstücken. Durch eine möglichst duktile Lagerfugenarmierung über möglichst viele Werkstücke hinweg sollte diesem Problem entgegen gewirkt werden. Dabei wurde in Anlehnung an moderne Mauerwerksarmierungen ein einfaches, kostengünstiges System mit Lochblechen entwickelt. Die Löcher wurden mit einem Gemisch aus Sumpfkalk, hydraulischem Kalk und wenig Weisszement gefüllt.

Selbstverständlich haben wir das Meiste nicht neu erfunden, ganz im Gegenteil: wir «kupfern» nicht nur bei den lieben Kolleginnen und Kollegen der Dombaumeisterversammlung dauernd vieles ab. Wir bemühen uns, genau hinzuschauen und – falls interessant – Brauchbares an unsere Bedürfnisse anzupassen. So haben wir beispielsweise Jürgen Prigl aus Soest gut zugehört, als er sein System mit Paddelankern aus Lochblech vorstellte.

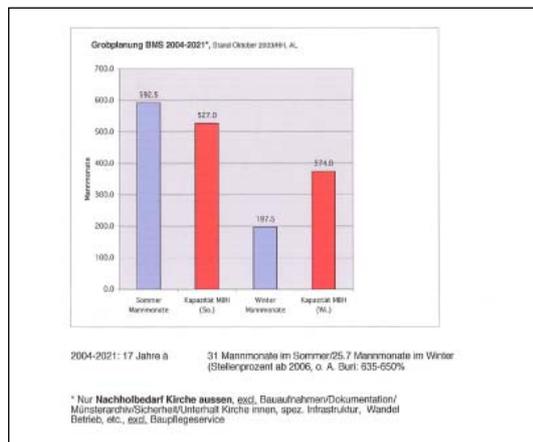
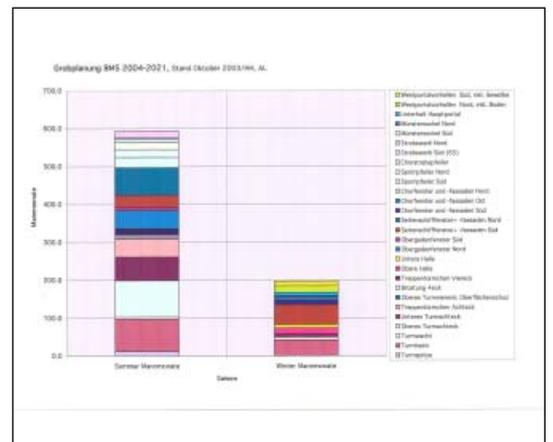
rechts: Ökonomisches Denken ist aus der modernen Arbeit am Denkmal nicht wegzudenken. Die Diagramme befassen sich mit der Auslastung (links) und den Baustellen (rechts) der Münsterbauhütte in den Jahren 2004-2021.

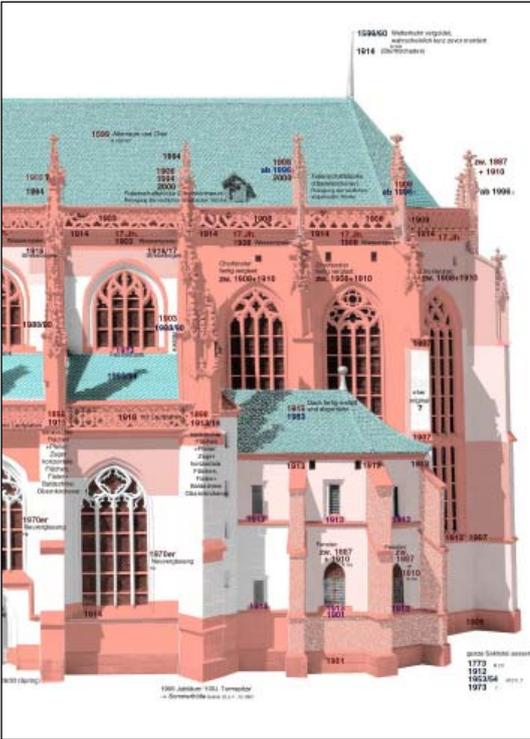
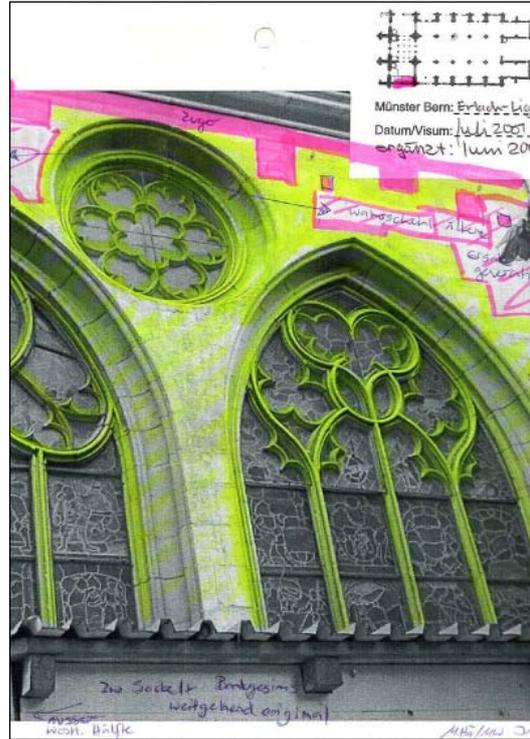
linke Seite: Vier Schritte auf dem Weg zu einer modernen Zustandserfassung: Bildliche Umsetzung von historischen Informationen auf einer vom Modell in Melide abfotografierten Gesamtansicht (oben links), Bestandsaufnahme der vorhandenen Baumaterialien mit behelfsmässigen Mitteln (oben rechts), Schadenskartierung auf den neuen Fotogrammetrieplänen (unten links) sowie Bearbeitung von CAD-Dokumenten auf der Grundlage der Fotogrammetriepäne direkt im Tablet-PC.

Weil wir mit Fotografieren nicht weit kamen, die Bäume der Münsterplattform standen im Weg, musste improvisiert werden. Im Swissminia-ture in Melide (Tessin) gibt es ein Münstermodell 1 : 10. Dieses wurde von Martina Gasparini (damals Praktikantin) fotografiert und zu Plangrundlagen verarbeitet. Als bald konnte auf diesen Plänen das im Betrieb vorhandene Wissen

Mittlerweile sind glücklicherweise sehr gute, stein- und verformungsgerechte Plangrundlagen und ein geeignetes Computerprogramm für die Kartierung direkt im Tablet-PC vorhanden. Da zu Beginn jedoch keine Pläne für die Schadenskartierung vorhanden waren, haben wir diese in einer ersten Phase auf Fotos gemacht. Wenn wir gewartet hätten, bis Foto-

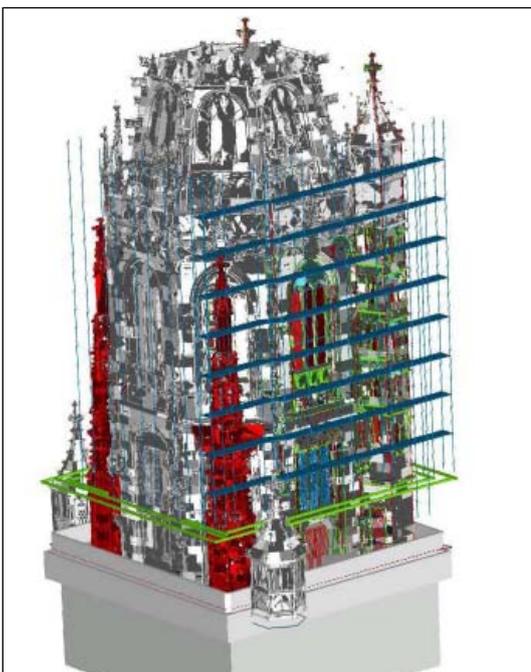
Heute sind wir auf einem Projektierungsstand, wo das Gerüst für das Turmoktagon in der virtuellen Realität existiert, bevor es passgenau am Turm selbst errichtet wird.

links: Fotogrammetriepläne von W. Fischer, zusammengesetzt als 3D-Modell durch W. Spätig Informatik.

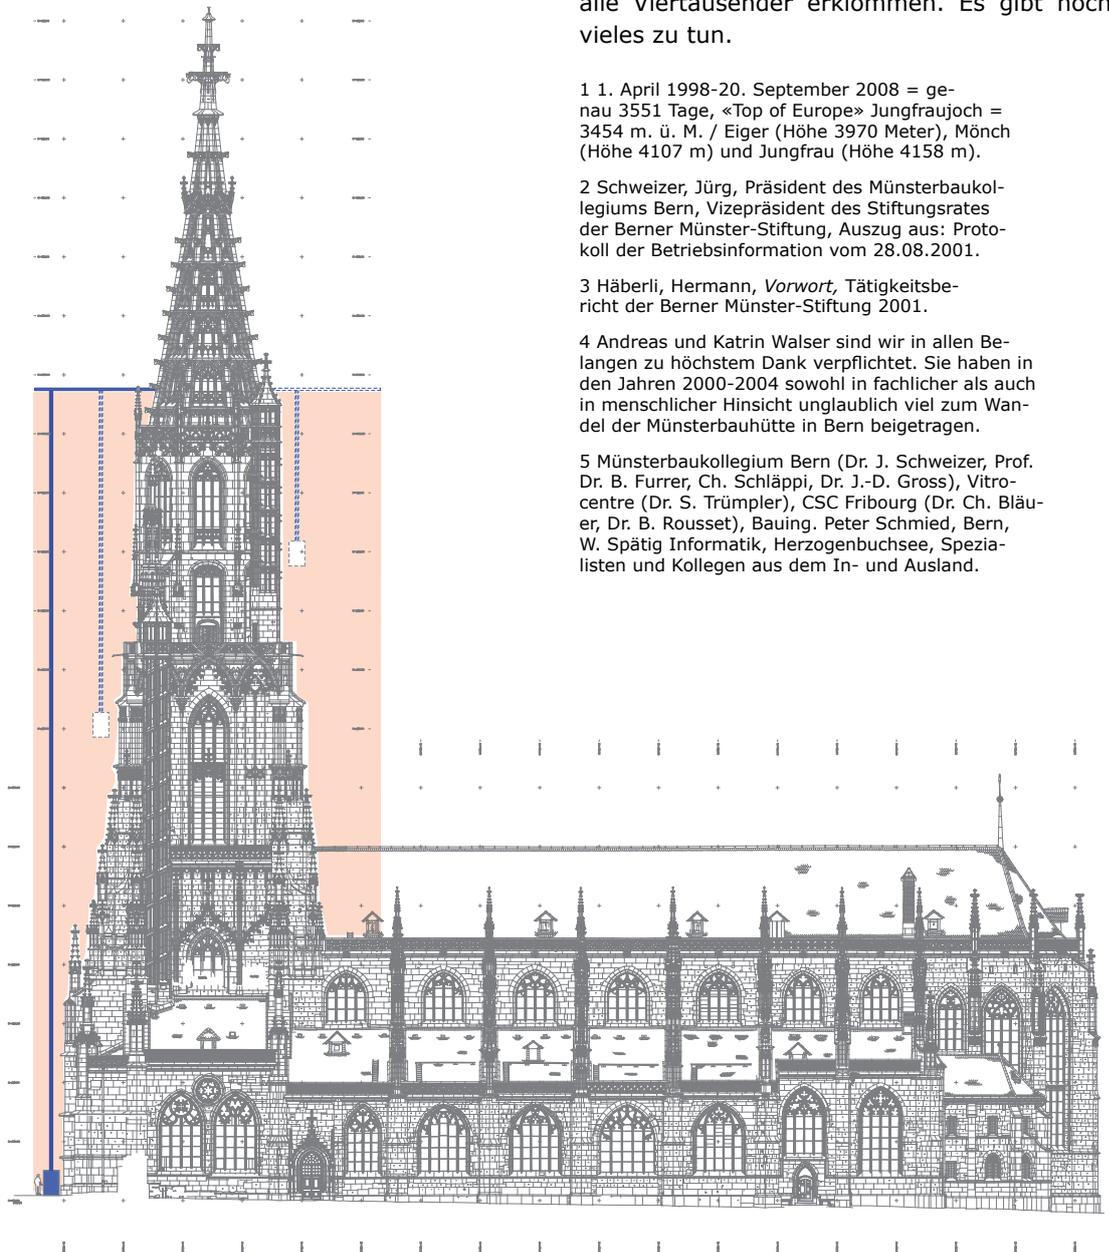
rechts: Erste Konzepte für einen im Helm Fuss eingebauten Fassadenlift entstehen mit dem Ziel vor Augen, mit einem umfassenden Bauservice die Substanz bestmöglich zu pflegen und gleichzeitig den Gesamtaufwand herunterzufahren. Plangrundlage: Südfassade 1 : 50, Fischer Fotogrammetrie, Müllheim, 2008.

Damit wir einen umfassenden Bauservice gewährleisten können, braucht es auch in Zukunft verschiedene Einrichtungen. So wird zum Beispiel im Turmbereich, im Rahmen der Sanierung des Turmwächtergeschosses, über die Möglichkeit eines im Helmfuss integrierten Fassadenlifts nachgedacht, wie ihn grössere öffentliche Gebäude bereits von Beginn an haben.

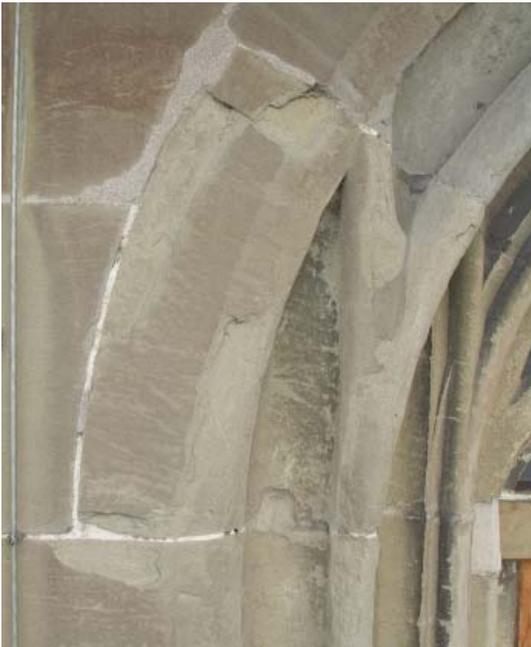
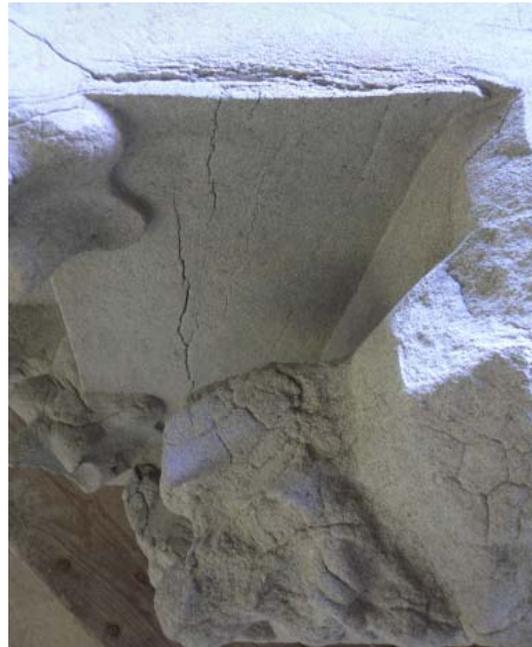
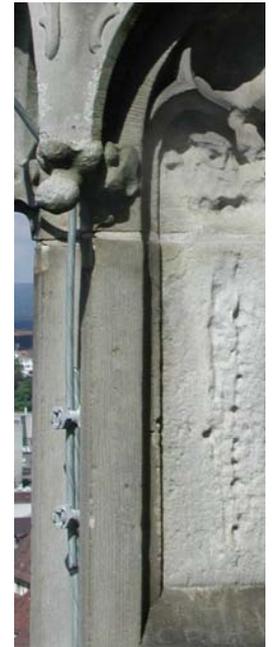
links: Berner Sandstein mit typischem Schadensbild: Absandungen, Schalenbildungen, Verkrustungen, Fehlstellen.

mitte: Zuger Sandstein mit typischer, weit fortgeschrittener Schalenbildung. Die entstandene Lockerzone hat zu einer Volumensvergrößerung und damit zu einer deutlichen Rissbildung an der Oberfläche geführt. Unten ist ein weiteres Schadensbild zu beobachten: dreidimensional sich in die Tiefe fortsetzende, netzartig verästelte Risse.

rechts: Fiale aus Obernkirchener Sandstein mit typischem Schadensbild. Die gut sichtbare Alveolarverwitterung schreitet von der Oberfläche her nach innen fort und ist daher weniger heimtückisch als die Schalenbindungen an anderen Materialien.

Als der Ulmer Münsterbaumeister August Beyer mit der Ausführung der Turmaufstockung beauftragt wurde, brachte er den aus Norddeutschland stammenden und in Ulm und andernorts bereits sehr bewährten Obernkirchener Sandstein mit. Dieser wurde vor allem für freistehende und stark profilierte Bauteile verwendet. Die Schadensbilder sind relativ harmlos, lediglich an nach Südosten exponierter Lage neigt das Material zur Reliefbildung.

Ab 1889 wurde der Zugsandstein im grossen Stil verbaut. Dieser granitische Sandstein der unteren Süsswassermolasse besitzt eine sehr stabile Oberfläche, neigt jedoch im beregneten Bereich zu teilweise extremer Schadens- und Rissbildung. Material mit diesen Schadensbildern ist für die Restaurierung und Konservierung eine grosse Herausforderung.

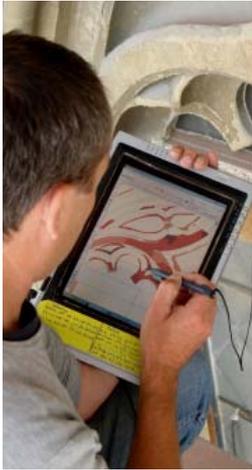
oben links: Bestandeskartierung, Schadenskartierung und Massnahmendokumentation können vor Ort direkt mit dem Tablet PC aufgenommen werden.

Inzwischen wird überwiegend direkt im Tablet PC kartiert. Hierbei werden die Befunde und Schäden in die digitalen Fotogrammetrievorlagen eingetragen und können anschliessend themenbezogen und in beliebigen Massstäben ausgedruckt werden.

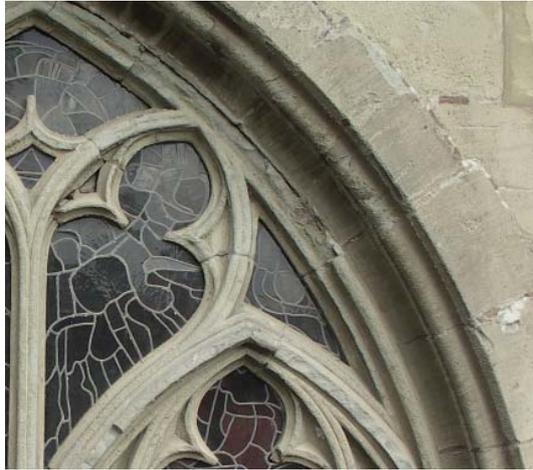
oben mitte: Mittelalterliches Fenstermasswerk und Wandoberflächen aus Berner Sandstein im angetroffenen Zustand an der Schütz-Kapelle.

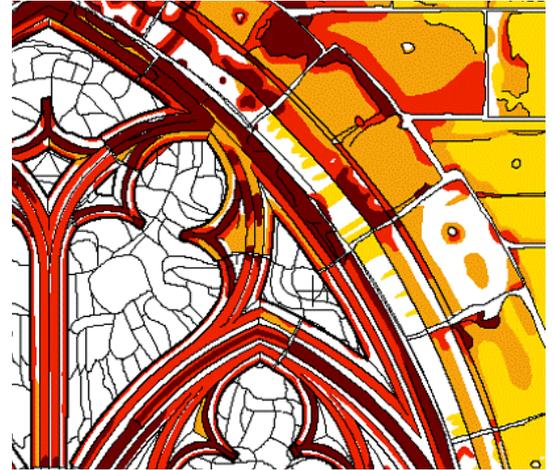
oben rechts: Schadenskartierung des gleichen Gebäudeabschnittes.

Mithilfe der Bestandes- und Schadenskartierung werden Bauteile vor Inangriffnahme der Restaurierungsarbeiten umfassend dokumentiert. Damit wird sichergestellt, dass alle relevanten Informationen der Steinoberfläche festgehalten werden. Die Themen der Bestandeskartierung sind: Steinsorten, Lagerrichtung, Bearbeitung, Zangenlöcher, Steinmetzzeichen, Art der Fugen, Farbfassungen sowie Holz- und Eisenteile. Die Schadenskartierung befasst sich mit allen Steinschäden, organischem Bewuchs, Salzausblühungen, Wasserläufen sowie Schäden an den Fugen.

Besonders wichtig ist die Schadenskartierung. Sie bietet Überblick über den Schadensumfang, lässt Rückschlüsse auf Schadensursachen zu und dient nicht zuletzt als Grundlage für die Massnahmenplanung.

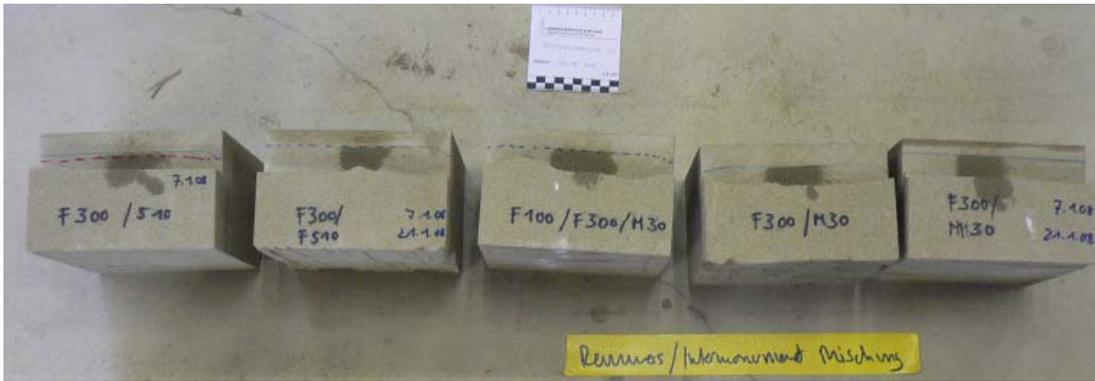
links: Unterschiede der Eindringtiefe und Festigungsentwicklung bei verschiedenen Festigern.

Das Festigen von Naturstein ist ein sehr komplexer Vorgang, bei dem neben der Wahl des richtigen Produkts vor allem die klimatischen Verhältnisse (Luftfeuchtigkeit, Temperatur) eine wichtige Rolle spielen. Um das Verhalten unterschiedlicher Festiger zu beobachten, wurde eine umfangreiche Versuchsreihe durch-

geführt. Diese bestand zum einen aus der praktischen Erprobung an Prüfkörpern in der Werkstatt, zum andern in der wissenschaftlichen Begleitung (CSC, mattec, Wendler), flankiert von Messungen und Laborversuchen. An Festigern wurde praktisch das ganze marktgängige Spektrum auf Aushärtezeit, Verfärbungen, Elastizität etc. untersucht. Hierfür wurden die Festiger zum Ausreagieren in offenen Bechern stehen gelassen.

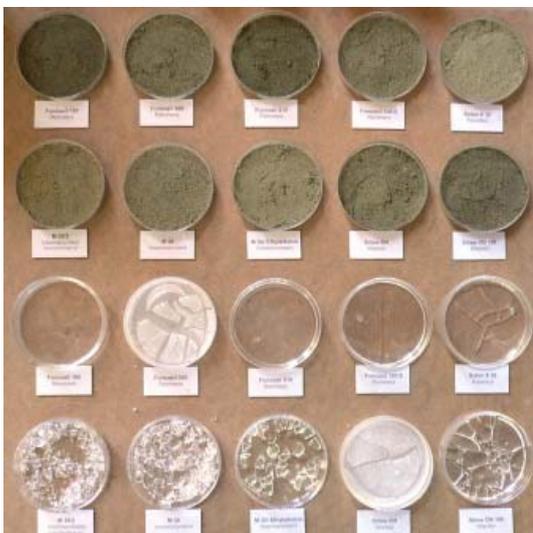
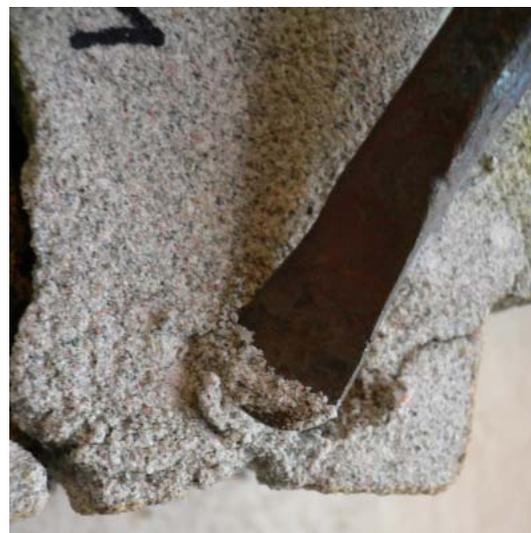
links: Zwei Versuchsreihen zur Festigung. In der ersten Versuchsreihe wird Sand mit unterschiedlichen Festigern angerührt und ausgestrichen.

In der zweiten Versuchsreihe werden die Festiger zum Ausreagieren in offenen Bechern stehen gelassen. Die Rückstände lassen Schlussfolgerungen auf das Festigungsverhalten zu.

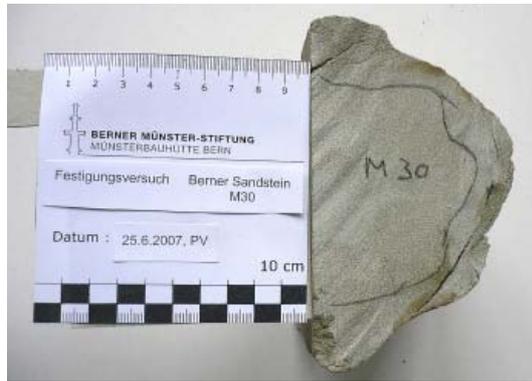
rechts: Überprüfung eines stark entfestigten Sandsteines.

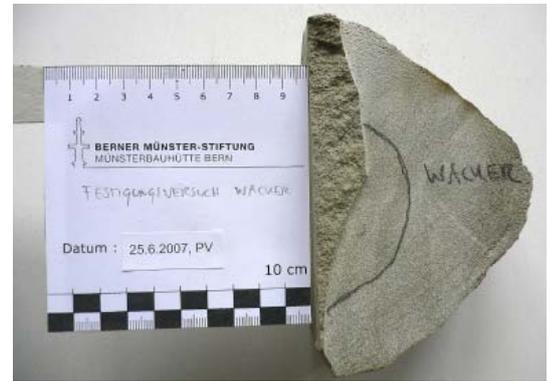
rechts: Versuche zur Eindringtiefe von Festigern werden auch an ausgebauten Originalstücken durchgeführt.

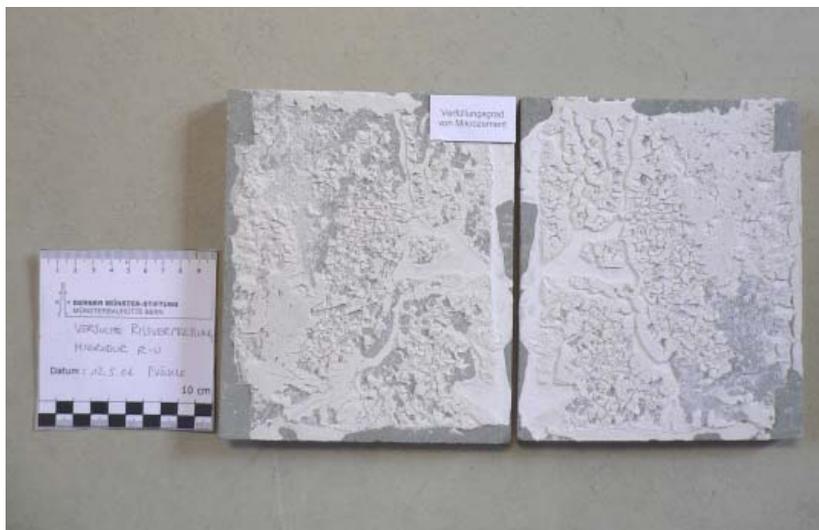
links: Das aufgeklappte Probestück zur Verpressung von Rissen mit Mikrozement zeigt das gleichmässige Eindringen des Füllmaterials.

Die Eindringtiefe an verpressten Rissen wurde überprüft, indem die Versuchskörper aufgesägt wurden. Die Ergebnisse waren sehr unterschiedlich. Der auf der Abbildung sichtbare Riss ist bis zu einer Dicke von 0,3 mm mit Mikrozement verfüllt.

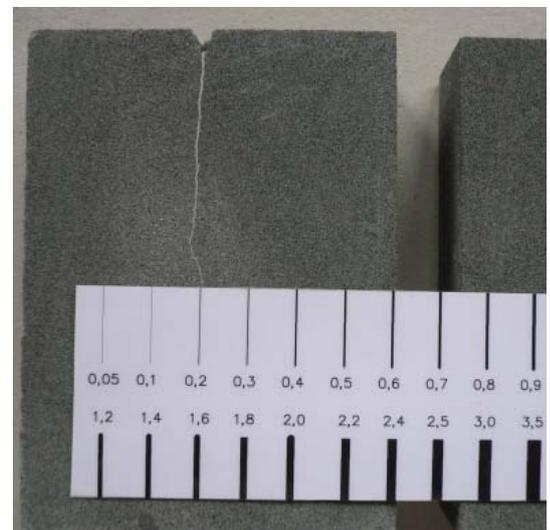
rechts: Verfüllungen mit Mikrozement dringen in Klüfte bis ca. 0.3 mm ein.

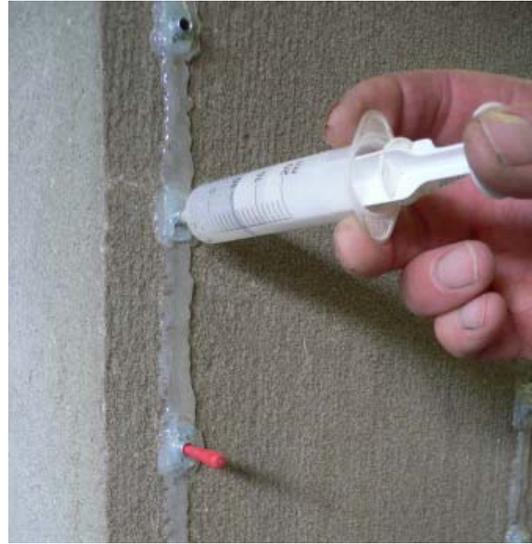
rechts: Beim «System Kaiser» werden Metallpacker mittels Heisskleber auf den zu verfüllenden Riss geklebt und dieser anschliessend mit einer aufgesetzten Spritze verpresst.

Tiefe Risse müssen vor dem Verpressen geschlossen und mit Druck verfüllt werden. Dazu wird das so genannte «System Kaiser» verwendet, bei dem der Metallpacker mittels Heisskleber auf den zu verfüllenden Riss geklebt und dieser anschliessend mit einer aufgesetzten Spritze verpresst wird.

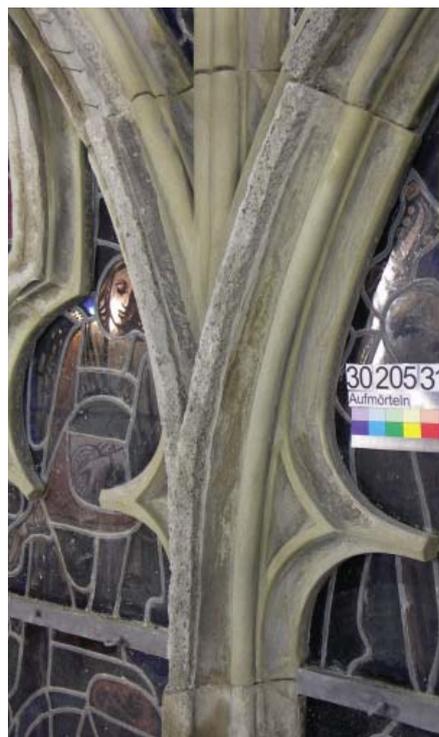
**unten mitte:** Mit dem gröberen Kernmörtel werden tiefe Fehlstellen aufgefüllt. Durch die spezielle Korn- und Bindemittelzusammensetzung wird die Bildung von Schwundrissen verhindert.

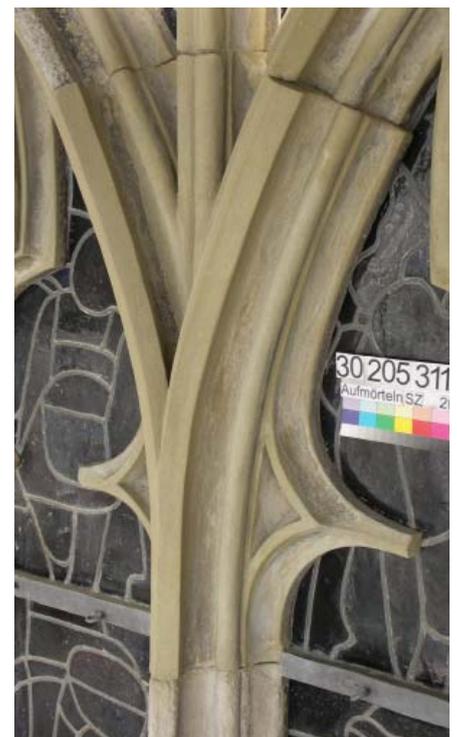
**unten rechts:** Abschliessend wird eine 5-8 mm dicke Deckmörtelschicht aufgetragen. Aufgrund der verschiedenen zugesetzten Sande wird damit eine sandsteinähnliche Oberfläche erreicht. Sehr viel Fingerspitzengefühl benötigt das abschliessende Abtupfen mit einem Mikroporenschwamm; hier entscheidet sich die endgültige Optik und Oberflächenqualität.

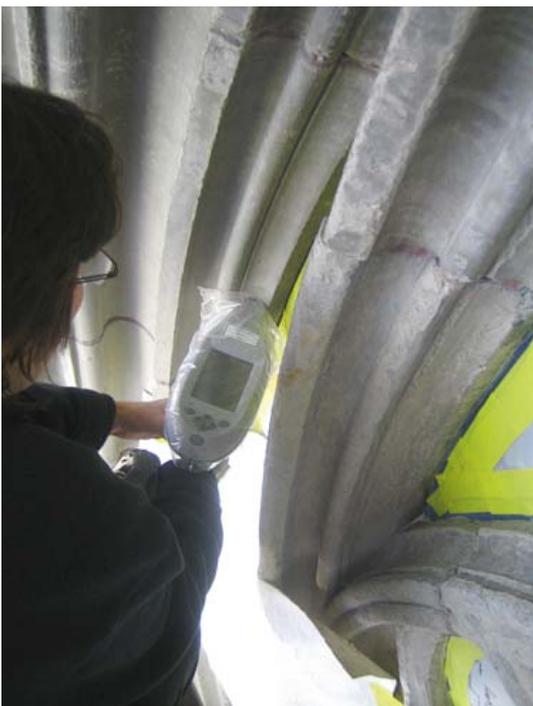
links: C. Bläuer bei der Durchführung einer XRF-Messung zur Bestimmung von alten Fassungen bzw. mit Öl eingelassenen Stellen.

Beim Einlassen von Öl in Werkstücke wird traditionell Bleiweiss beigegeben. Öl ohne Zusätze lässt die Steinoberflächen mit der Zeit verdunkeln oder verbräunen. Diese Effekte können mit einem Zusatz von Bleiweiss abgeschwächt werden; zudem beschleunigt der Zusatz die Trocknung des Öls chemisch. Blei, welches mit einer XRF-Messung an scheinbar anstrichfreien Flächen in relevanten Mengen nachgewiesen wird, lässt den Rückschluss zu, dass diese Flächen zu einem früheren Zeitpunkt mit Öl eingelassen worden waren.

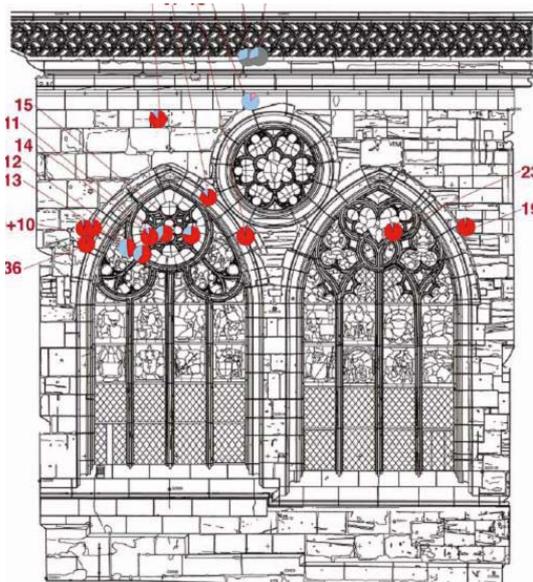
rechts: Der Übersichtsplan über die einzelnen punktuellen Messungen ist bei der Bestimmung einst gefasster oder mit Öl eingelassener Bauabschnitte ein wichtiges Instrument.

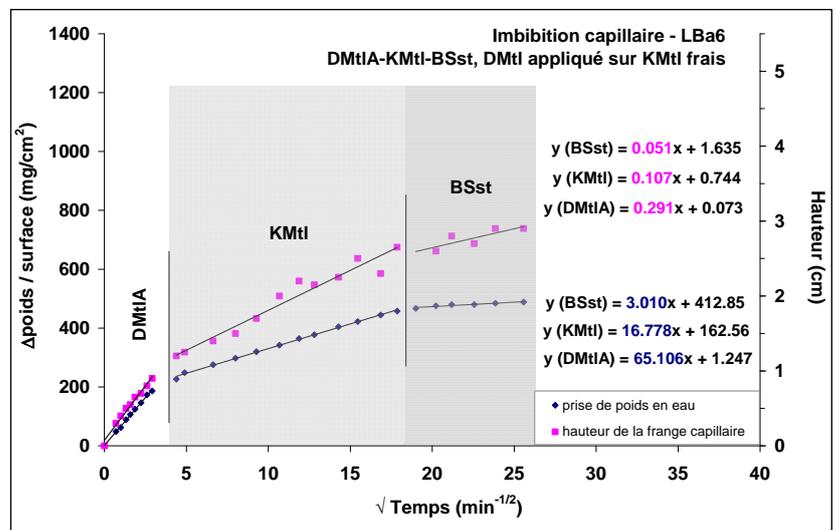
unten: Messdiagramme zum Austrocknungsverhalten bei 75% relativer Feuchte (oben) und zum kapillaren Saugen (unten) von Modelliermörteln.

- die Gesamtporosität,
- die hygrische Dehnung,
- das kapillare Saugen,
- das Trocknen bei 75% relativer Luftfeuchtigkeit,
- die Wasserdampfdiffusion zwischen 33 und 75% relativer Luftfeuchtigkeit,
- ausserdem wurden Dünnschliffe untersucht.

Insgesamt zeigte sich, dass die am Münster verwendeten Modelliermörtel gut auf die Steinmaterialien abgestimmt sind. Hingegen besitzt der Kernmörtel einen relativ hohen Hirschwaldkoeffizient (S) von 77 (Frostgefährdung  $S > 85$ ; frostbeständig  $S < 75$ ). Er hat zudem die Tendenz, nicht vollständig auszutrocknen, wenn er sich zuvor reichlich mit Wasser vollgesogen hat. Diese Eigenschaft wäre in dem Fall ein grosser Mangel, wenn das Material einer direkten Wasserzufuhr ausgesetzt wäre. Da der Kernmörtel am Bau aber immer von einer schützenden Deckmörtelschicht bedeckt ist, relativiert sich das Problem.

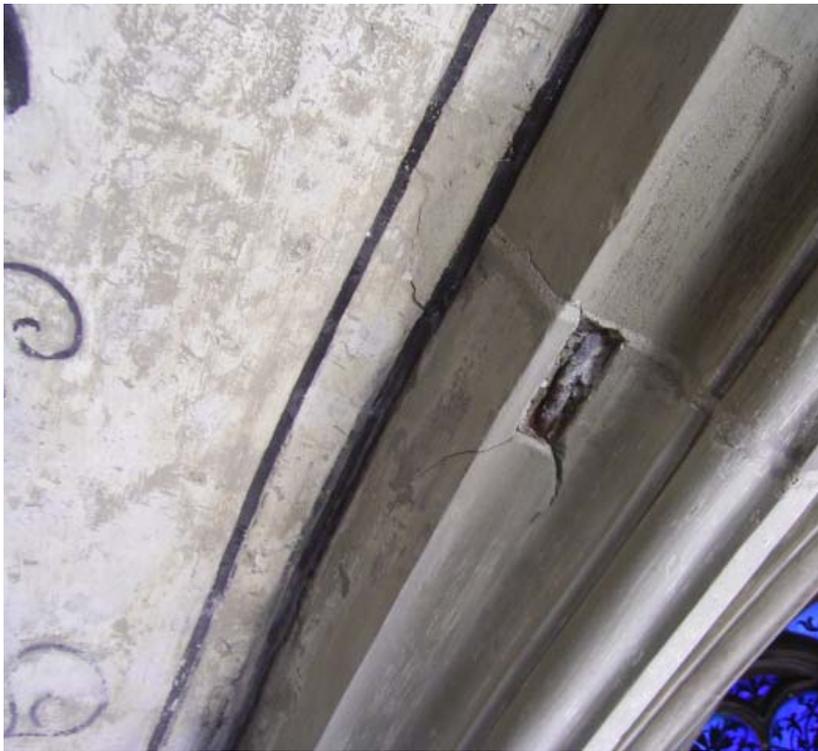
links: Kleine Ursache, grosse Wirkung: Der Fund eines Mörtelstücks auf dem Kirchenboden kann wertvolle Hinweise auf Schadensprozesse geben, deren Ursachen genau untersucht werden müssen.

rechts: Mörtelfunde werden systematisch erfasst, damit Schadensquellen mit hoher Zuverlässigkeit wieder gefunden werden.

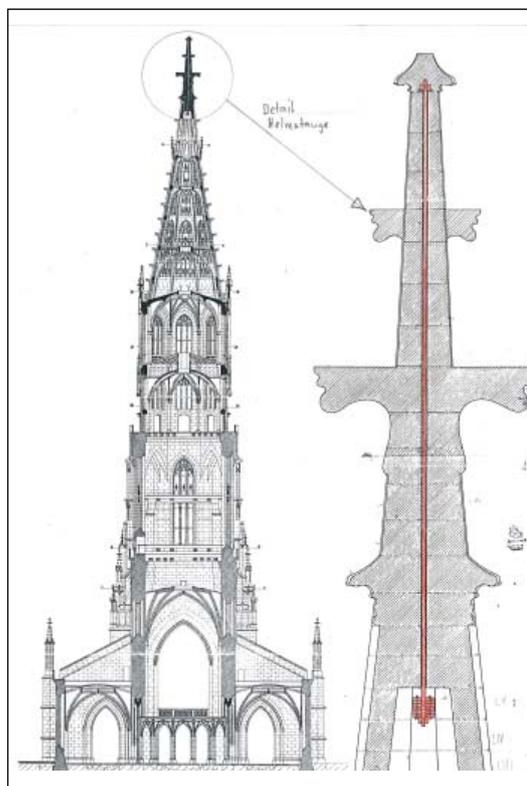
**unten: Die Kreuzblume auf der Turmspitze wird von einer mehr als 100-jährigen Stange und einem Gewicht von 400 kg aus der Zeit des Turmausbaus stabilisiert. Über die Tragsicherheit dieses Elements können keine zuverlässigen Aussagen gemacht werden. Daher wird die Stange mit mehreren Methoden überwacht.**

Mechanischer Bruch der Helmstange infolge Korrosion. Ein allfälliges Versagen der Stange liesse das 400 kg schwere Gewicht mindestens 40 m in die Tiefe fallen, wo es in der Turmwartwohnung und im Glockenstuhl gravierende Schäden verursachen würde. Die Gefährdung von Personen ist nicht auszuschliessen.

- Die Stahlqualität der über 100 Jahre alten Stange ist nicht bekannt. Es gibt keine Normen aus der Erstellungszeit, welche die Anforderungen definieren.
- Es können keine Materialproben entnommen werden.
- Allfällige Korrosion könnte den Stangenquerschnitt reduziert haben

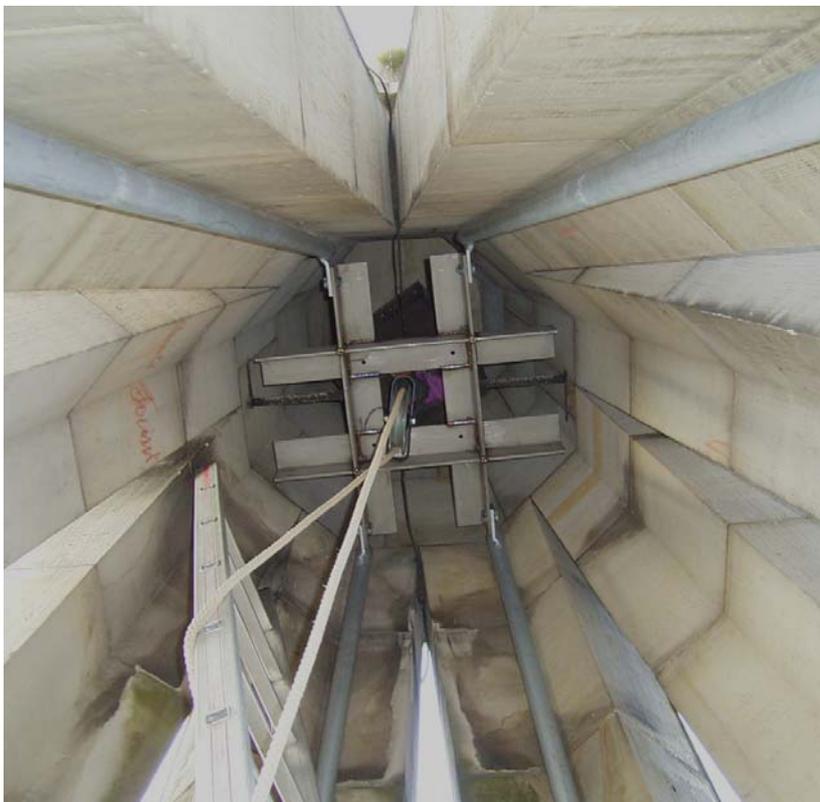
**rechts: Unmittelbar unterhalb der kaum zugänglichen Gewichte, welche das untere Ende der Helmstange beschweren, wurden eine Auffangkonstruktion und eine Alarmanlage installiert.**

Verfall des Versagens eines Turms infolge Korrosion oder Rost (Niete).	Korrosion an Konstruktion vermindert Tragfähigkeit	Gravierende Gefährdung. / Kontrolle erschwert aber unabdingbar	Beobachtung der Deckendurchbiegung und allfälliger neuer Risse in den Wänden.			Zuständige	Erkennen von Schäden an Tragelementen. Diese lassen an Deformationen erkennen, einem Versagen des Bauteils
Verfall des Versagens der Treppen im Turm geht verloren.	Bruch von Verbindungen in Folge mechanischer Beanspruchung (Wind, Erdbeben) oder Korrosion	Gravierende Gefährdung. / Kontrolle möglich	Periodische Kontrolle mittels Augenschein vor Ort alle 2 Jahre				
Verfall des Versagens der Stange infolge Korrosion.	Der Zustand der Helmstange kann weder visuell noch mit anderer Methode geprüft werden. / Ein allfälliges Versagen der Stange lasse das 400 kg schwere Gewicht min. 40 m in die Tiefe fallen, was es zu einem Einsturz der Decke. / Schäden an Helmrippen in Folge Abplatzungen.	Gravierende Gefährdung / Kontrolle erschwert aber unabdingbar	Abfangkonstruktion unmittelbar unter dem Gewicht. / Alarmierungsanlage.

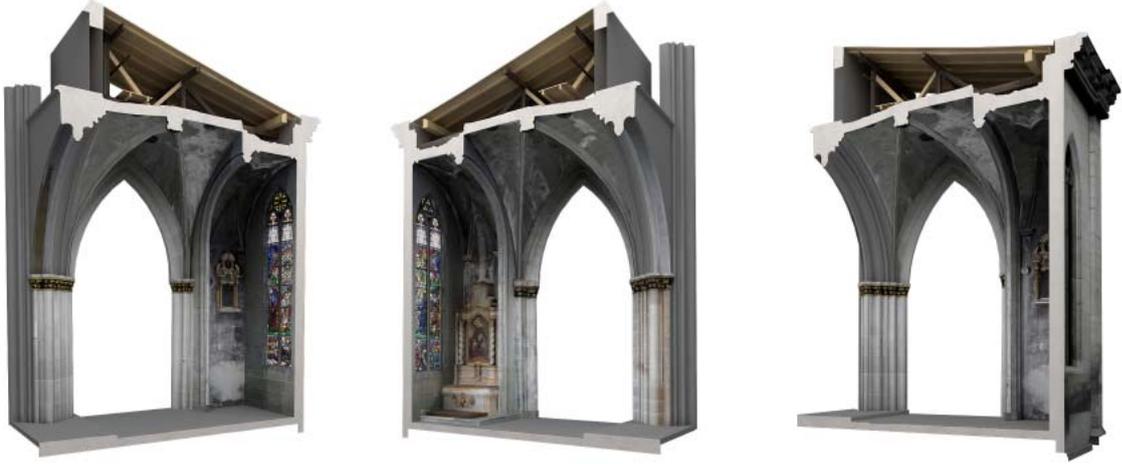
rechts: Die Elemente der Seitenschiffrestaurierung, 3D Scanning Reproduktion (Archéotec).

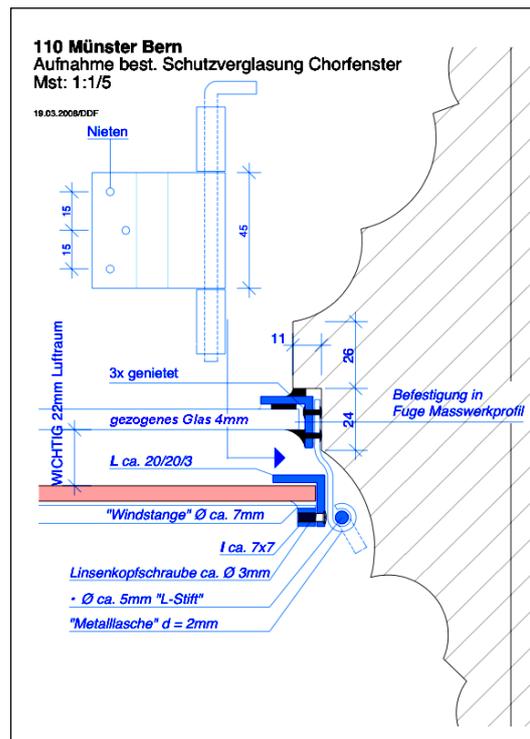
links: Planaufnahme der Schutzverglasung von 1947. Zeichnung: Münsterbauleitung Bern, 2006.

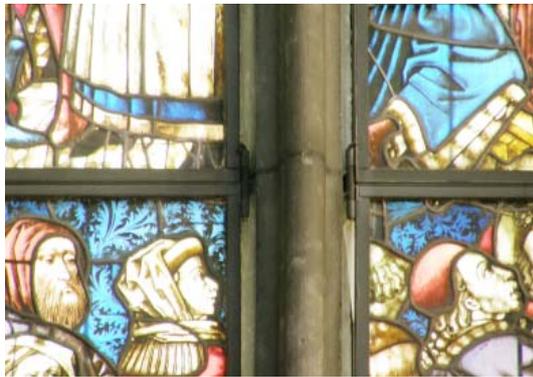
oben: Schutzverglasung von 1947: Aufhängung der gerahmten Glasmalereifelder mit Scharnieren.

unten: Schutzverglasung von 1947: Falzleiste und Scharnier.

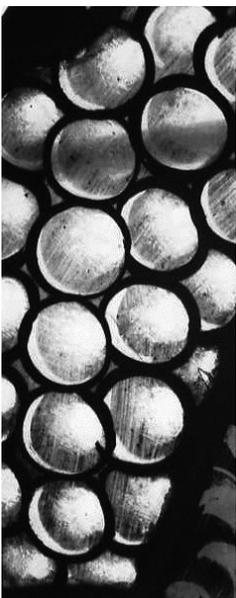
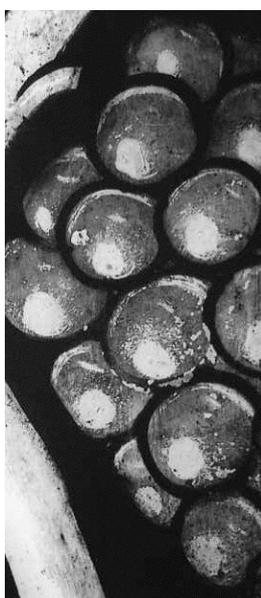
**unten links/mitte: Schwarzlotzustand auf zwei seit 1947 geschützten (links) und ungeschützten (Mitte) Gläsern (1986).**

seiten offensichtlich. Die Schwarzlotbemalungen waren schon 1986 auf Gläsern mit und ohne Aussenschutz in unterschiedlichem Zustand. Für die letzten 20 Jahre ist an einer Stelle auf der Innenseite ein weiterer – allerdings minimaler – Verlust bereits gelockerten Schwarzlots zu belegen. Die allgemeine Verschmutzung ist gering, die verzinkte Metallkonstruktion einwandfrei, und die Schutzgläser zeigen nur wenige Spuren von Schwitzwasser. Überraschenderweise jedoch hatte sich der Zustand der neugotischen Glasmalereien seit 1987 frappant verschlechtert. Betroffen waren insbesondere deren Schmelzfarbenbemalungen. Das Schadensbild (Zersetzung bestimmter Malschichten, mit Verdunkelungen und Ausbrüchen, gegen oben zunehmend) lässt den Einfluss von Kondenswasser klar erkennen. Als Folge gab man der Konservierung dieser beiden Fenster der Südseite den

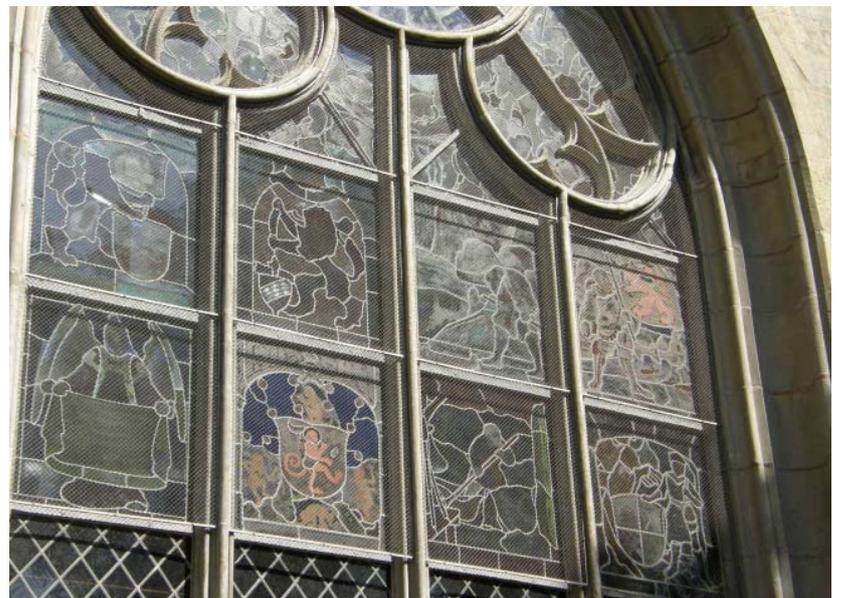
**unten rechts: Kürzlich restaurierte Glasmalereien des 19. Jahrhunderts in den südlichen Langhauskapellen, ohne Schutzverglasung, jedoch mit Schutzgittern.**

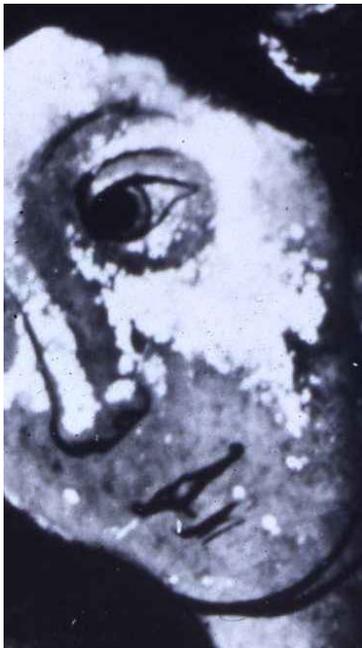
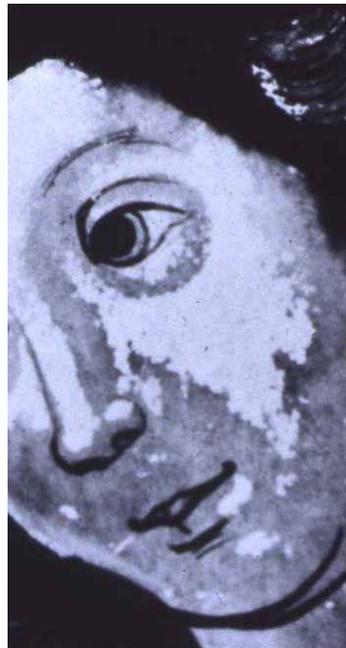
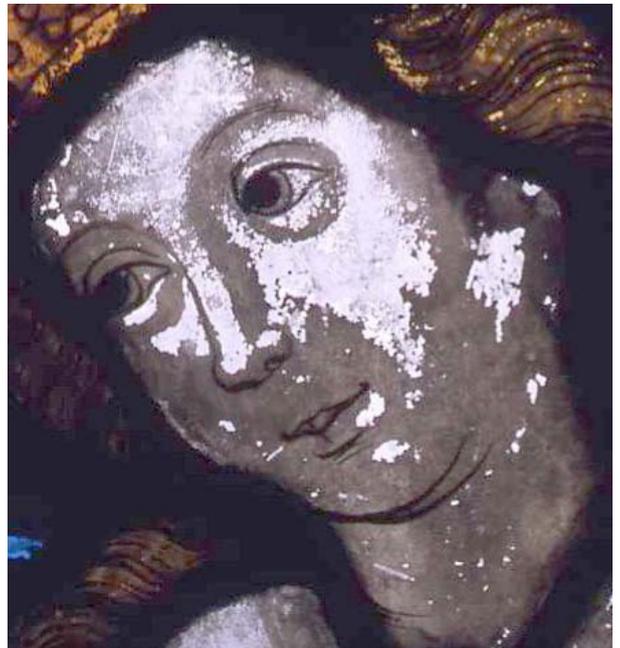
**oben: Bemalungsschäden an den Chorfenstern von ca. 1450 seit dem späten 19. Jahrhundert: Fotografisch dokumentierte Zustände 1880 (links), 1940 (mitte) und 1986 (rechts).**
